***BUNGE ALIMENTOS S.A.***

***RELATÓRIO TÉCNICO PARA PROCEDIMENTO A  
SER ADOTADO DEVIDO AO CONTATO ENTRE OS  
SILOS 4 E 5***

***Abr/17***

***MPAC02417-GER-RL-001  
Rev.2***

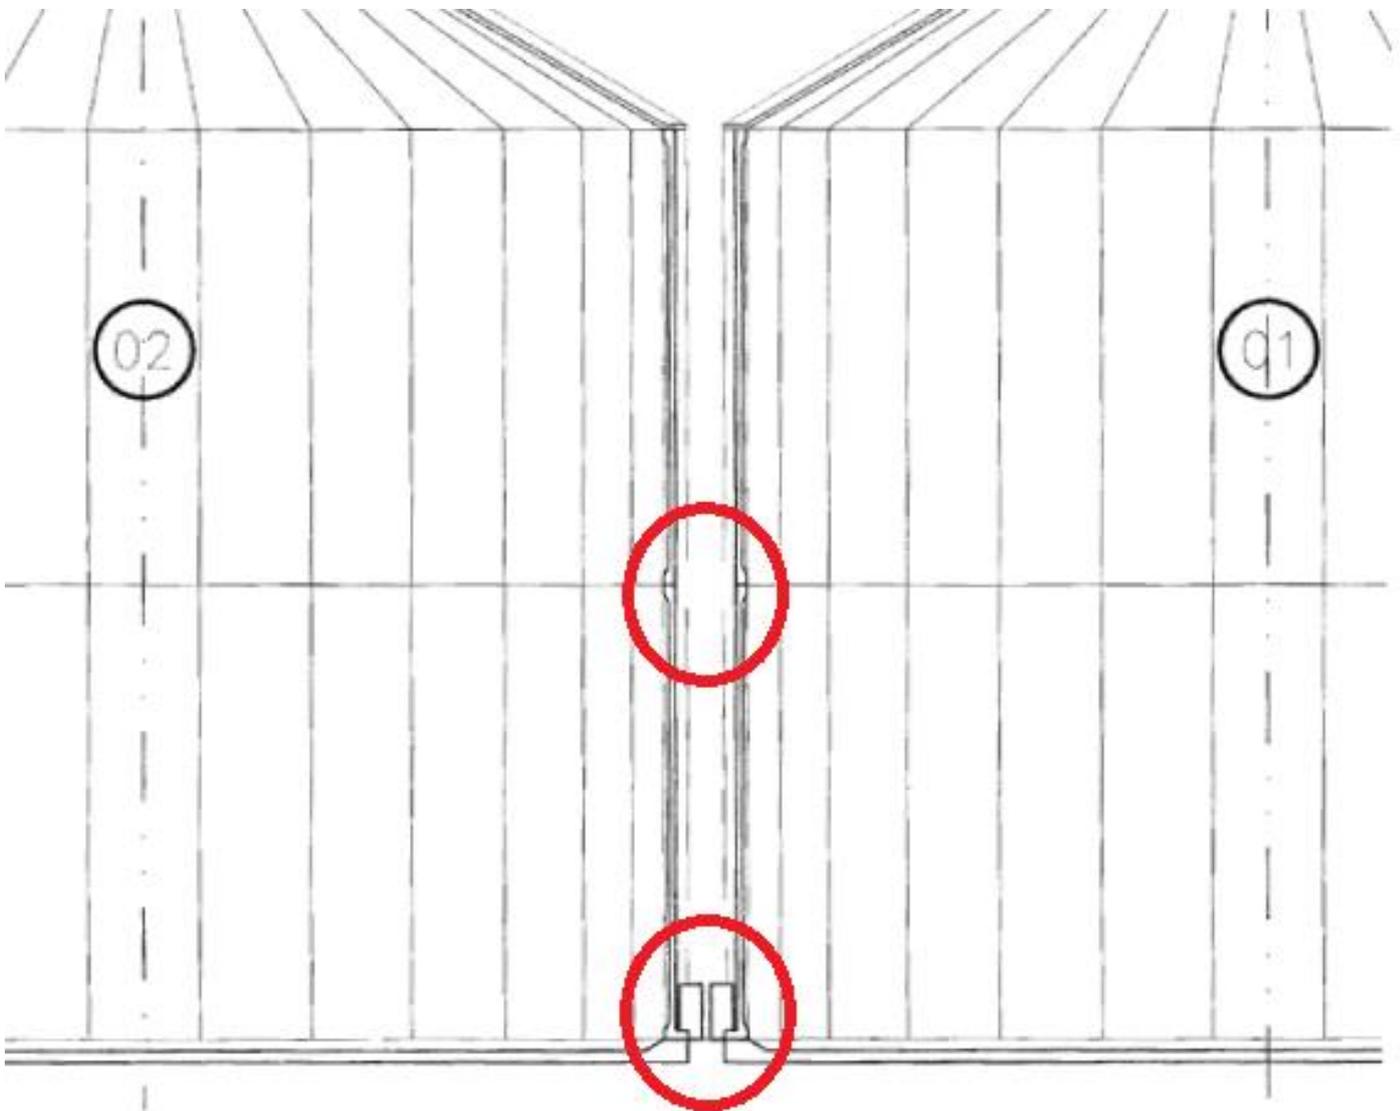
Figura 5.2 - Anéis protendidos de reforço

Em 1998, no silo 2, ocorreu o descolamento entre o anel de placas superior e inferior (nas proximidades do silo 1).

No ano de 2000 foram construídos dois anéis protendidos, um a meia altura (na interligação entre as placas pré-moldadas superior e inferior) e outro 2m acima do nível da fundação (ver figura 5.2), com a finalidade de servir de apoio para os macacos no processo de desnivelamento dos silos.

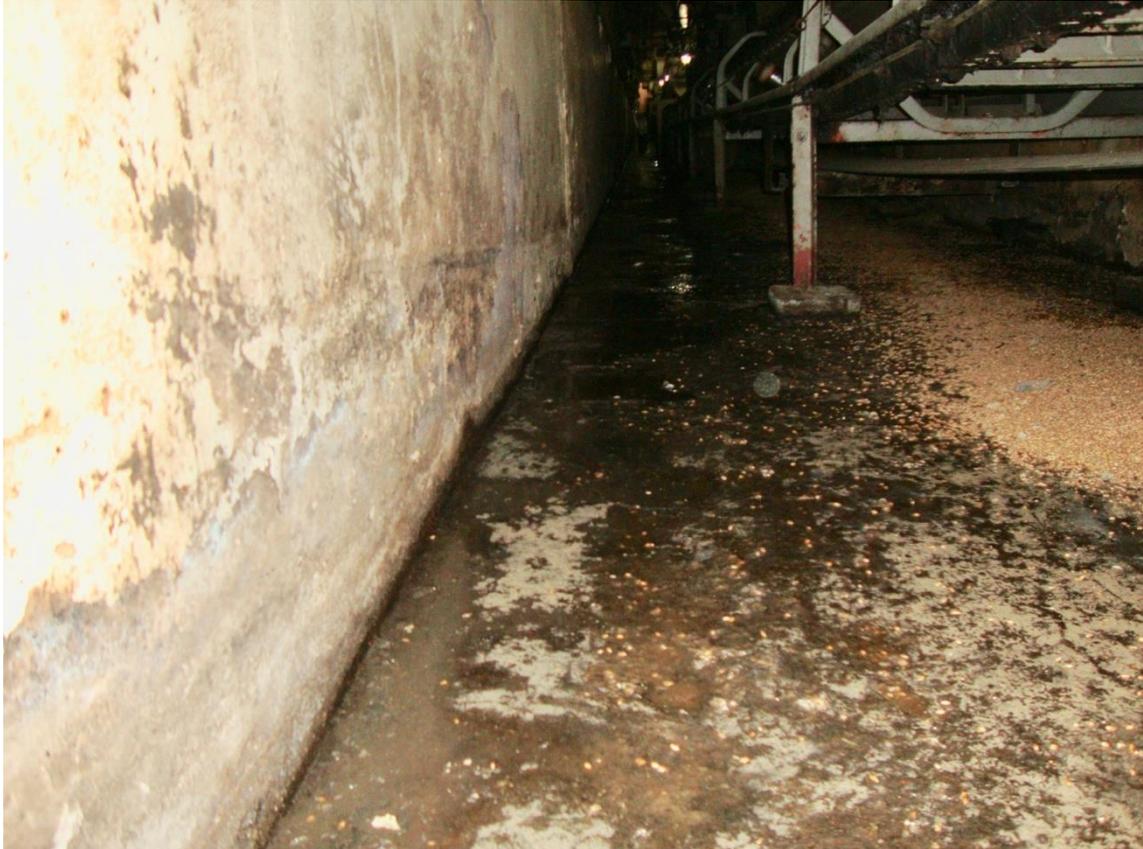
Foto 6.3 - Condição do piso do Túnel Silos 1, 2 e 3

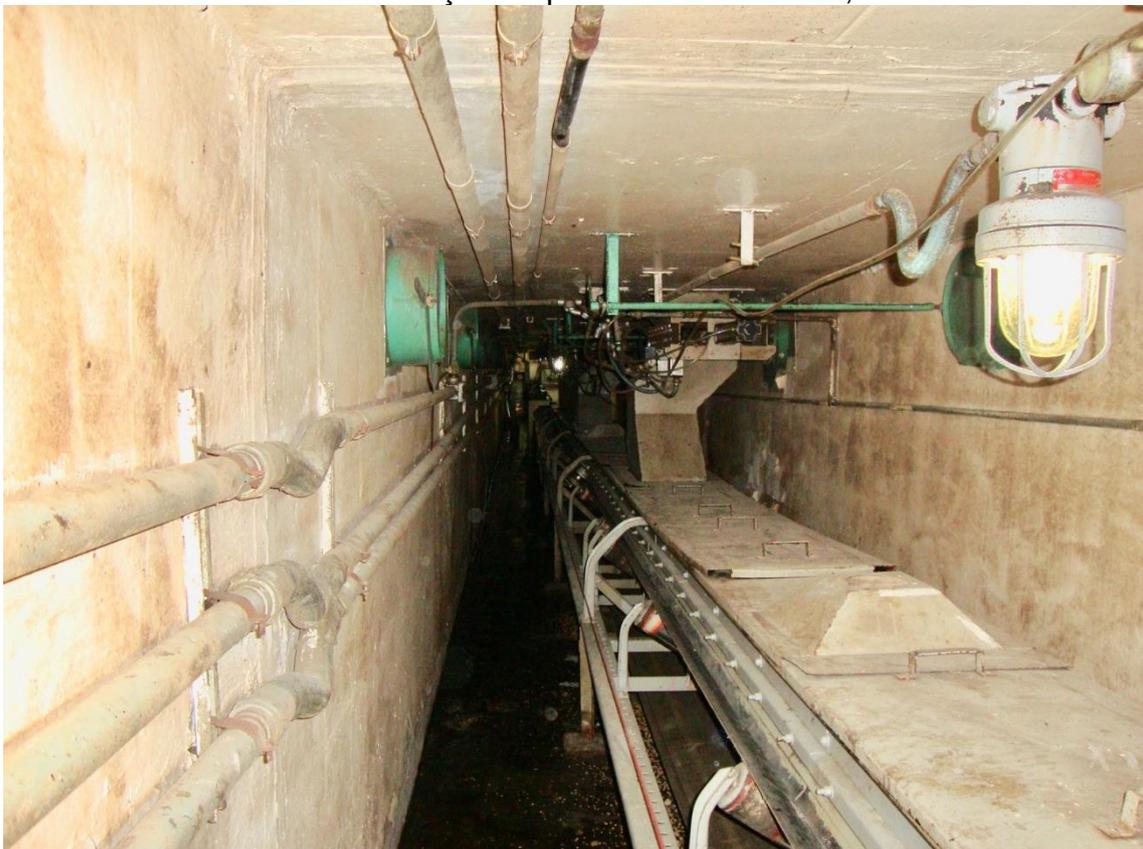
- As juntas não apresentam sinais de deslocamento ou avaria;
- As estruturas de concreto estão íntegras;
- O túnel sob os silos 1, 2 e 3, parte central, apresentava uma razoável lamina d água sobre o piso, que impediu a visualização da condição do piso;
- A galeria do transportador aéreo apresenta deformação na estrutura metálica e fechamentos;
- Não foi possível visualizar o pé do elevador que alimenta os silos, devido ao acúmulo de material no fosso.

Foto 6.4 - Detalhe da junta do Túnel Silos 1, 2 e 3

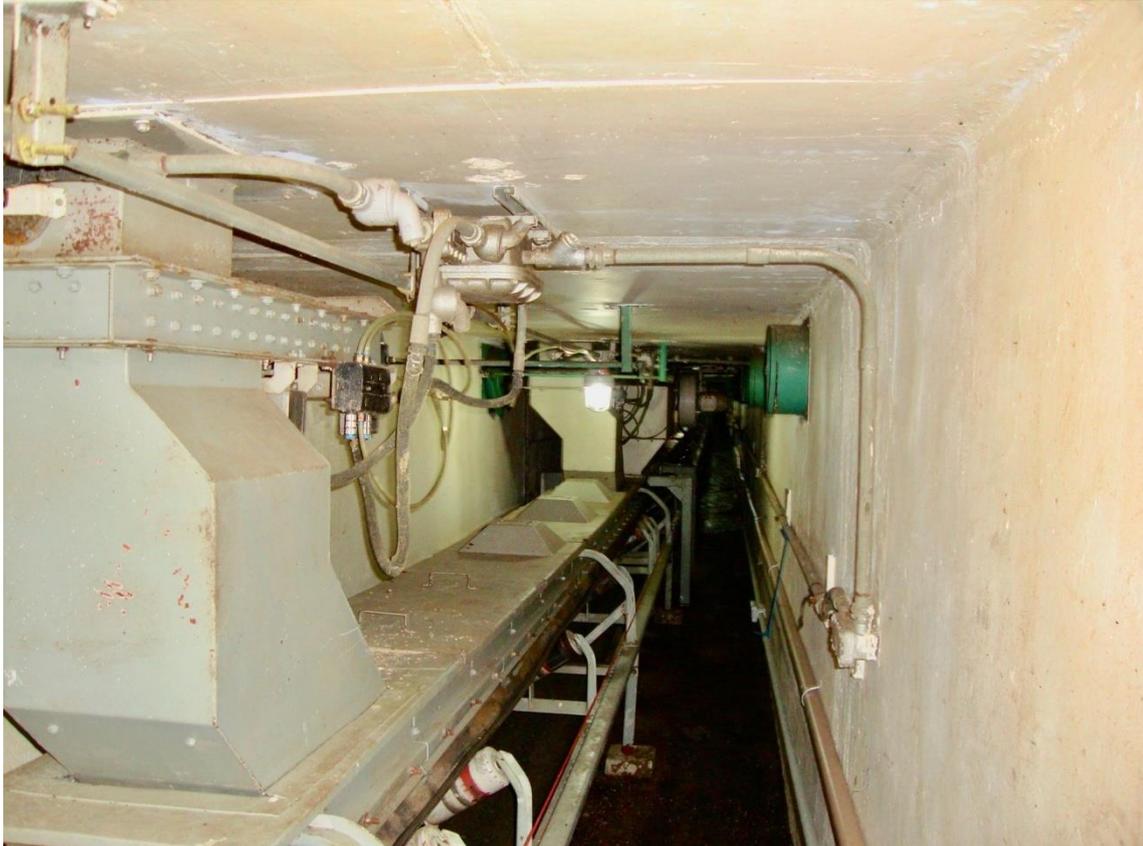
- Os transportadores de correia instalados nos túneis não apresentam desalinhamento considerável;

Foto 6.5 - Alinhamento do Transportador de Correia do Túnel Silos 1, 2 e 3

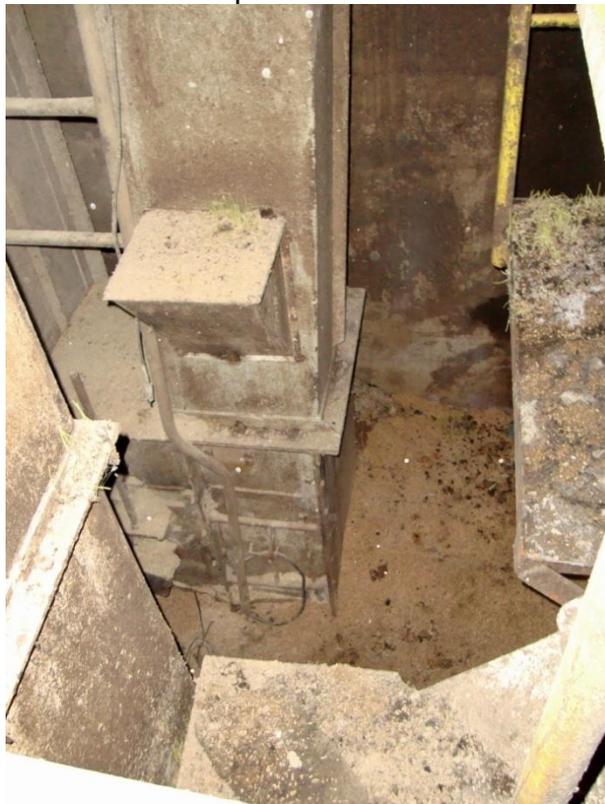
Foto 6.6 - Fosso do Elevador com acúmulo de material

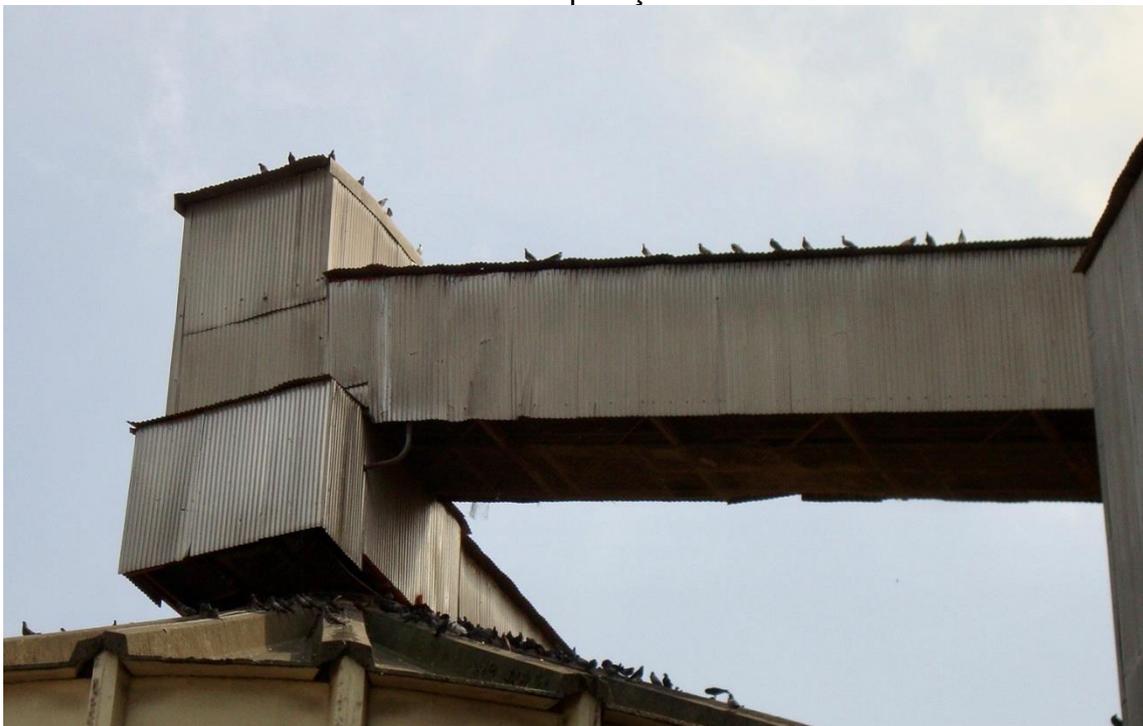
Foto 6.66 - Galeria de Transportador de Correias Aéreo com Deformação

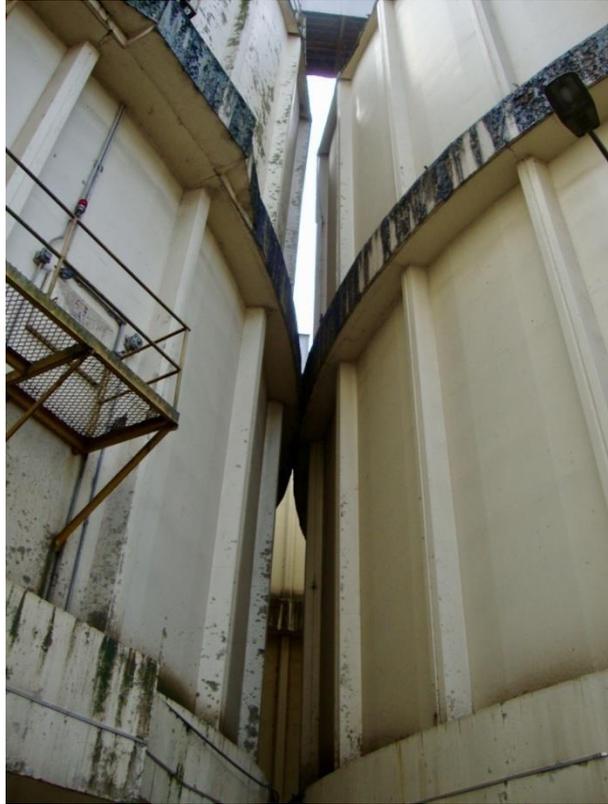
Em 2009 ocorreu o contato entre os anéis intermediários dos silos 4 e 5, permanecendo até hoje em operação.

Foto 6.17- Silos com recalque encostados

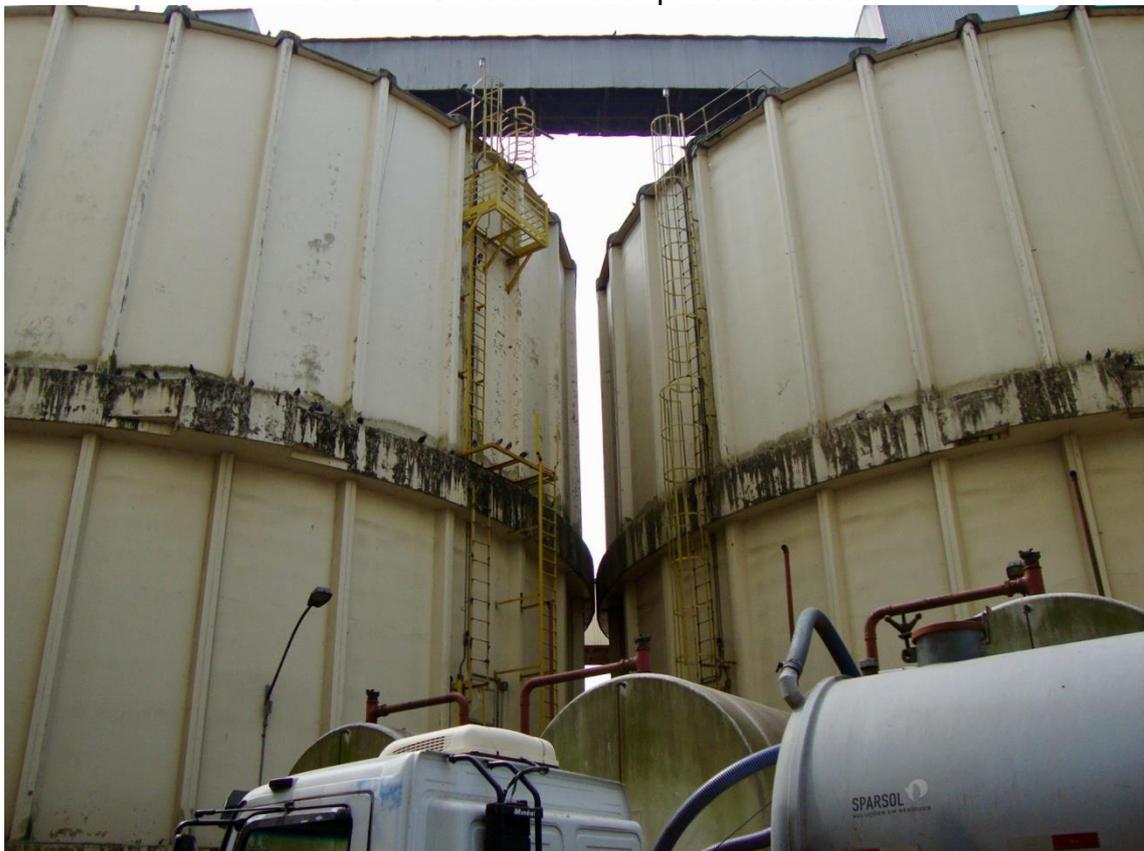
Foto 6.78 - Silos com recalque, muito próximos de se encostarem

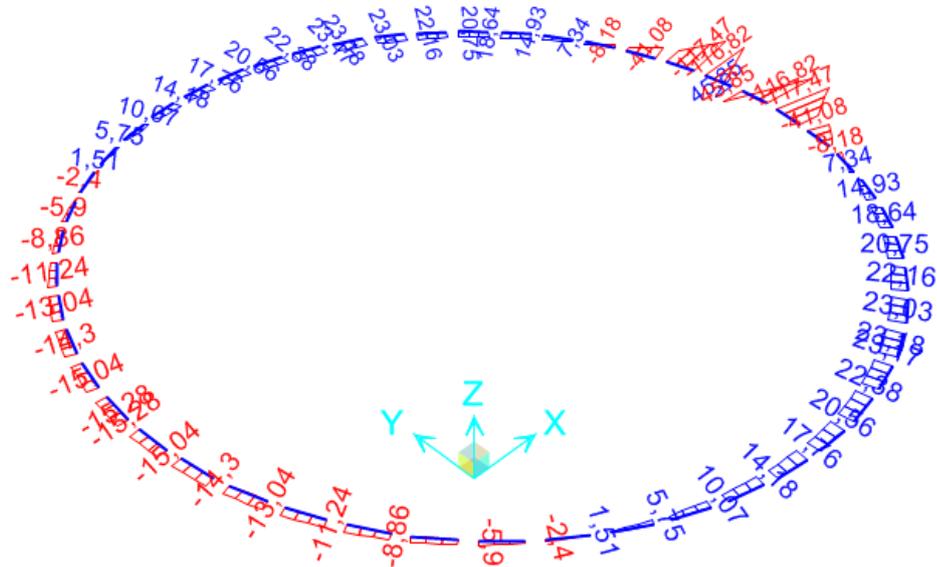
Como se pode verificar, da demonstração acima, espera-se uma tração no anel de concreto, quando a carga de contato aumentar com o aumento de recalque. O problema é que não conseguimos estimar com precisão quando isso ocorrerá.

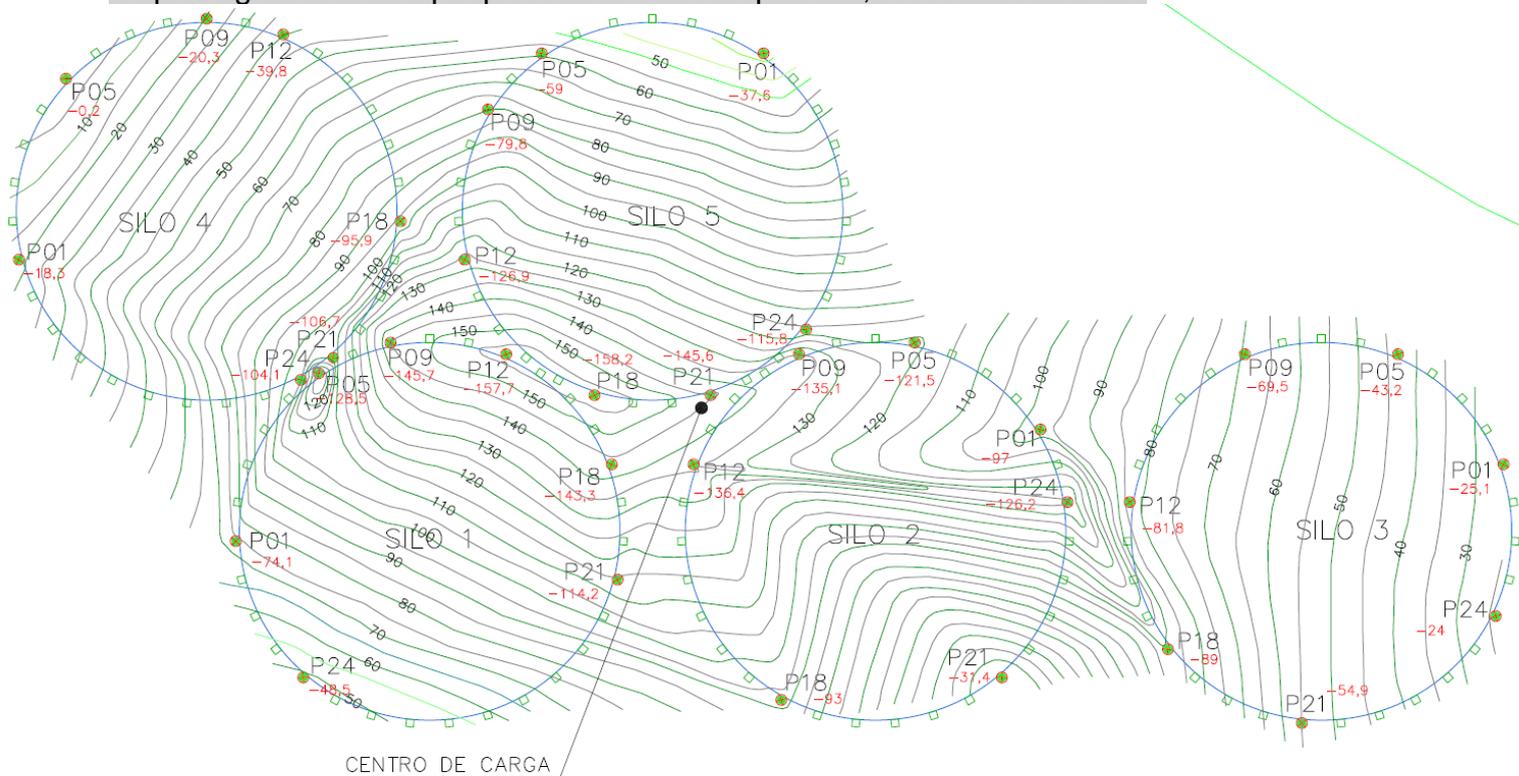
CURVAS DE ISO-RECALQUES  
(MEDIDAS EM mm)

Conforme se pode ver na figura abaixo, todas as superfícies de recalque convergem para o centro de cargas e com tendência de movimento de corpo rígido, com exceção do silo 2 que não apresenta o mesmo comportamento, provavelmente influenciado pela presença do silo 3 ou por alguma avaria que possa ter sofrido o pino 24, desse mesmo silo.

Vale lembrar que esse mesmo silo 2, no passado, sofreu o descolamento entre o anel superior e o inferior.

Se as curvas de iso-recalque realmente refletem o que está ocorrendo com o silo 2, vale a pena chamar a atenção para o maior nível de distorção que está sofrendo a parede do silo, especialmente entre os pinos 1 e 24.
