# LAUDO TÉCNICO

(INSTITUI A AUTOVISTORIA DAS EDIFICAÇÕES NÃO UNIFAMILIARES E DOS  
SEUS ELEMENTOS QUE ESTEJAM SOBRE LOGRADOURO PÚBLICO)

<b>LOCAL</b>	<b>BUNGE ALIMENTOS SILO GRANELEIRO Rua João Guerra, 80 Macuco, Santos - SP</b>
--------------	--------------------------------------------------------------------------------------------

<b>DATA</b>	<b>27 de AGOSTO de 2020</b>
-------------	-----------------------------

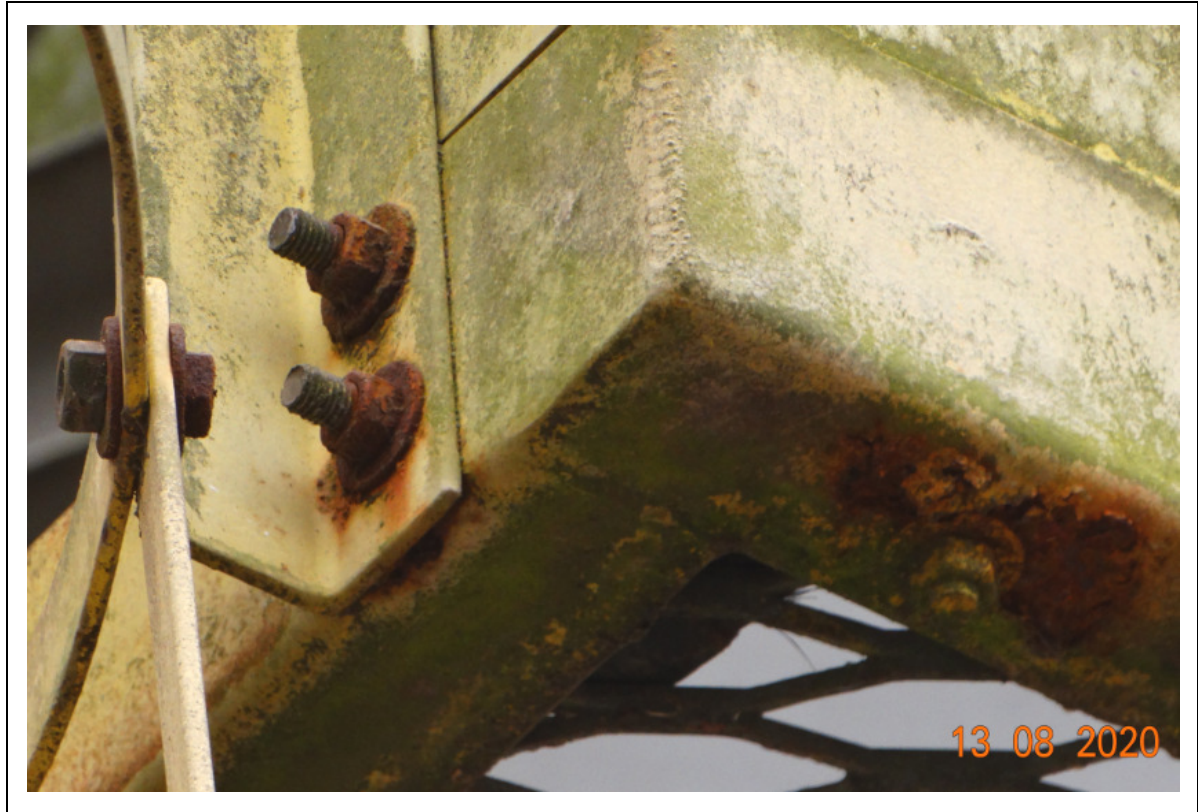
**FOTO 09 - DETALHE DA FOTO ANTERIOR: ALGUMAS PEÇAS METÁLICAS APRESENTAM EXTENSA CORROSÃO SUPERFICIAL.**

<b>Local</b>	<b>Providências / prazo (em patamar de prioridades)</b>
Estruturas metálicas com corrosão	Inspeção por profissional habilitado. Avaliar as estruturas quanto a sua finalidade, nível de utilização, grau de exposição aos agentes agressivos, risco de agravamento ou aumento da corrosão e risco de perda da segurança. De acordo com grau de criticidade, o profissional/empresa especializada fará relatório recomendando níveis de intervenção para cada tipo de estrutura (reparo pontual de corrosão ou tratamento em maior extensão). Definição de materiais e técnicas de tratamento das estruturas devem seguir Normas Técnicas e orientação dos fabricantes. Classificação da anomalia: Grau de Risco: regular Estado de conservação: regular Prazo: devido ao meio ambiente agressivo (marítimo), as inspeções e manutenções devem fazer parte de plano anual de manutenção.
Peças de concreto armado com armaduras corroídas	Inspeção por profissional habilitado para definir melhor técnica e material a ser utilizado. Serviços devem ser realizados por mão de obra capacitada. Memorial Descritivo em anexo. Classificação da anomalia: Grau de Risco: regular Estado de conservação: regular Prazo: 120 dias

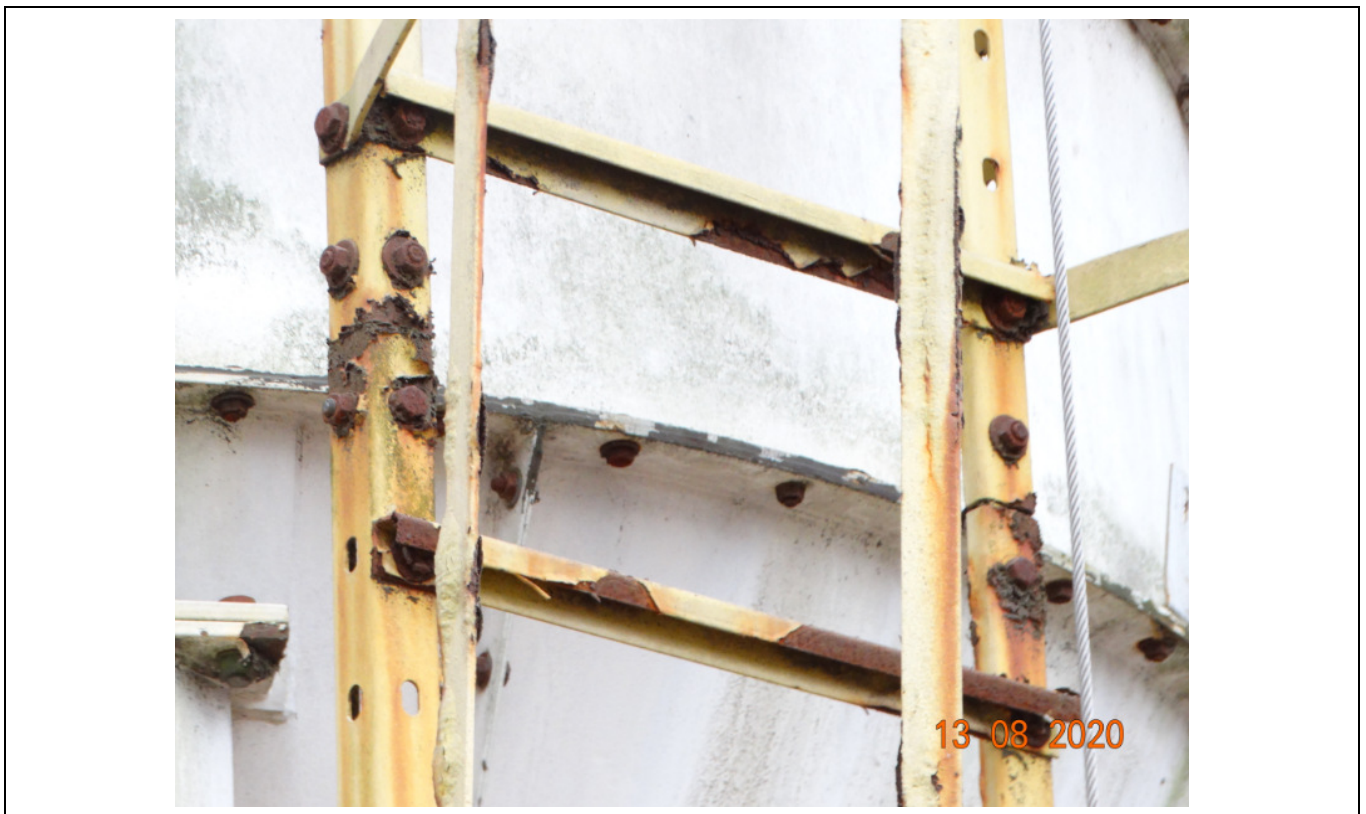
**FOTO 10 – DETALHE DA FOTO ANTERIOR: PEÇAS METÁLICAS DA ESTRUTURA E SEUS ACESSÓRIOS (PORCAS, ARRULEAS), COM CORROSÃO.**

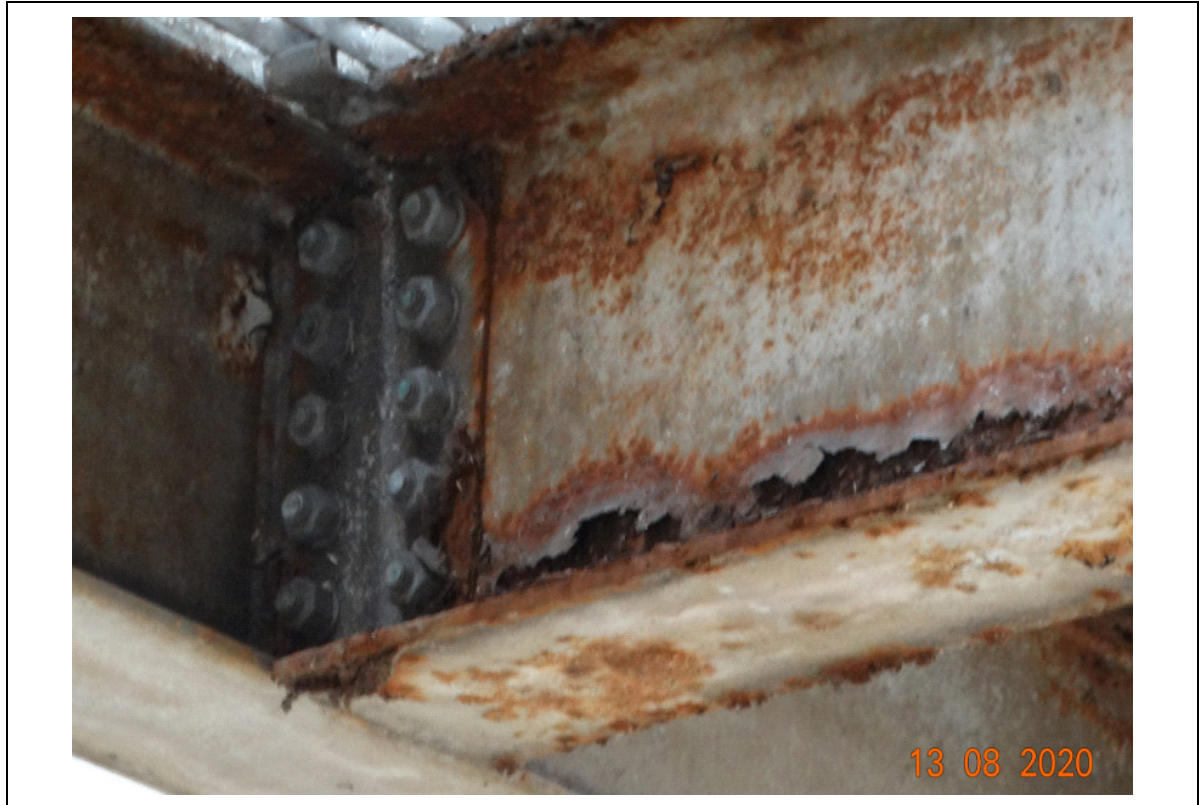
**FOTO 19 – DETALHE DA FOTO ANTERIOR: PEÇAS METÁLICAS DA ESTRUTURA E SEUS ACESSÓRIOS (PORCAS, ARRULEAS), COM CORROSÃO.**

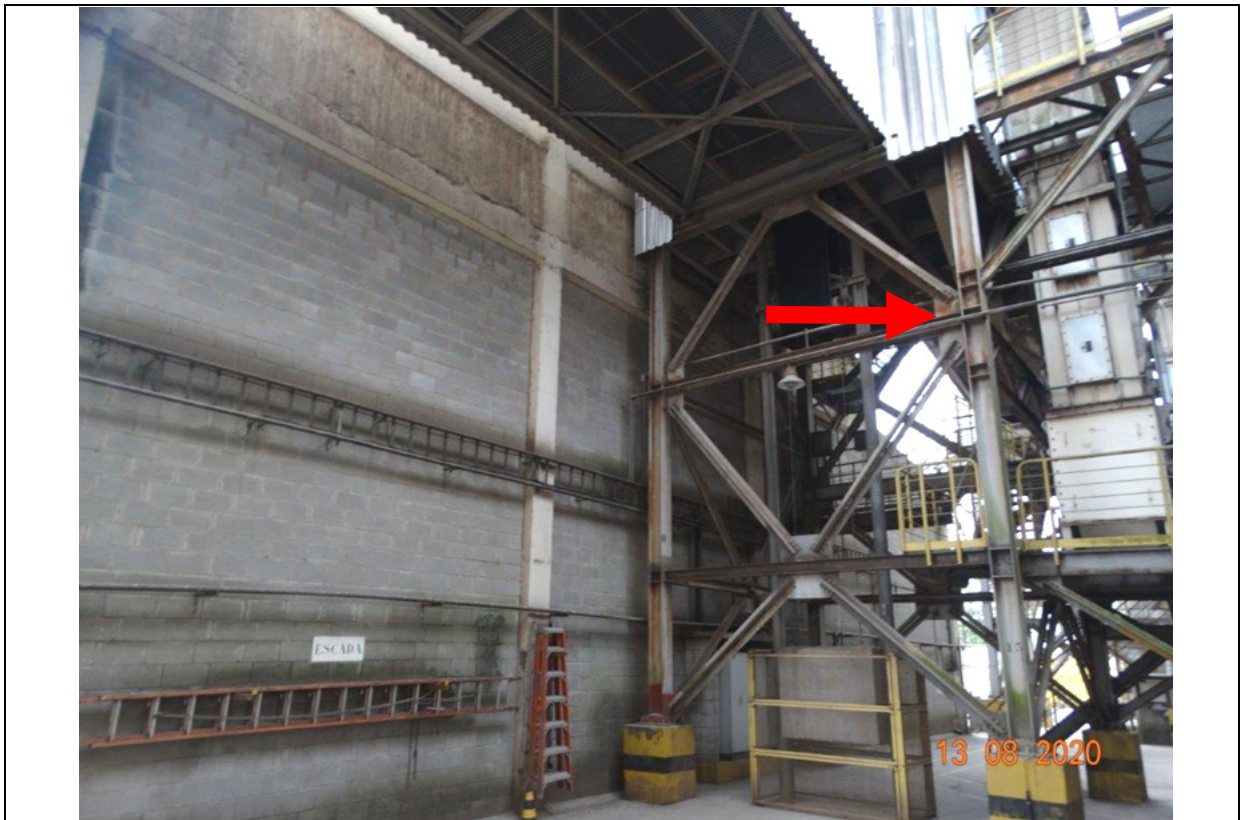
**FOTO 20 – DETALHE DA FOTO ANTERIOR: PEÇAS METÁLICAS DA ESTRUTURA COM CORROSÃO.**

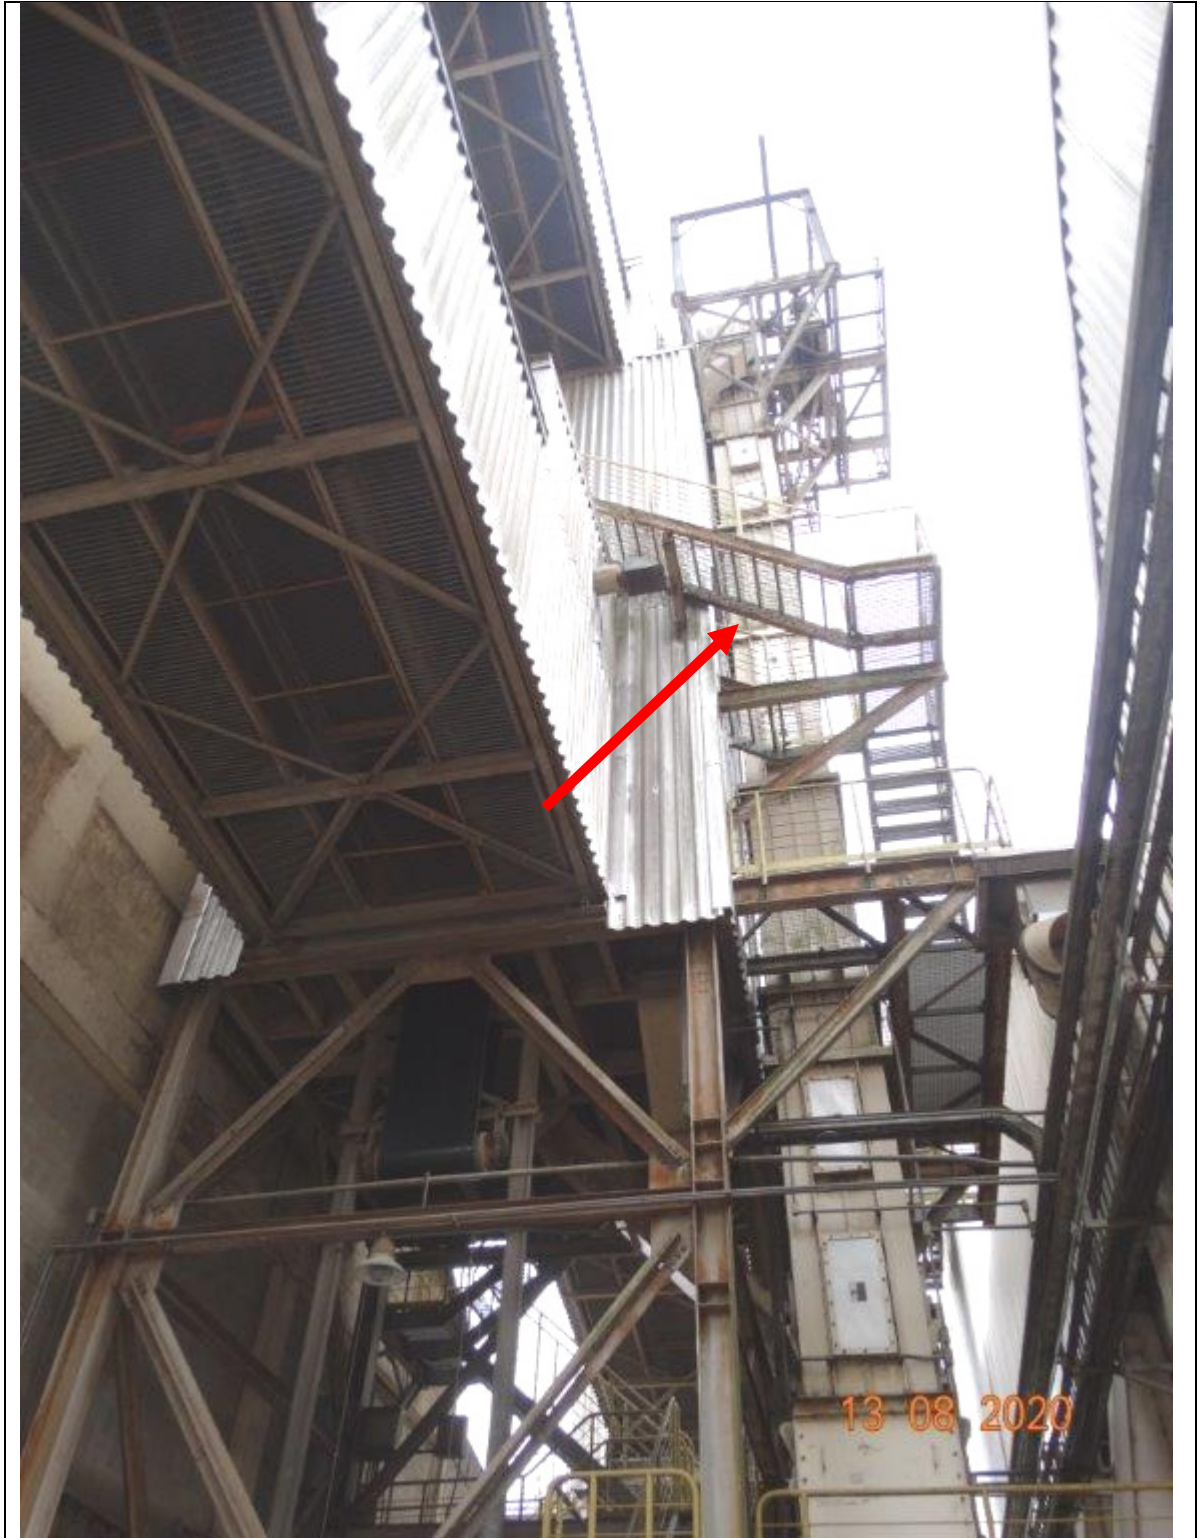
**FOTO 22 – DETALHE DA FOTO ANTERIOR: PEÇAS METÁLICAS DA ESTRUTURA COM CORROSÃO.**

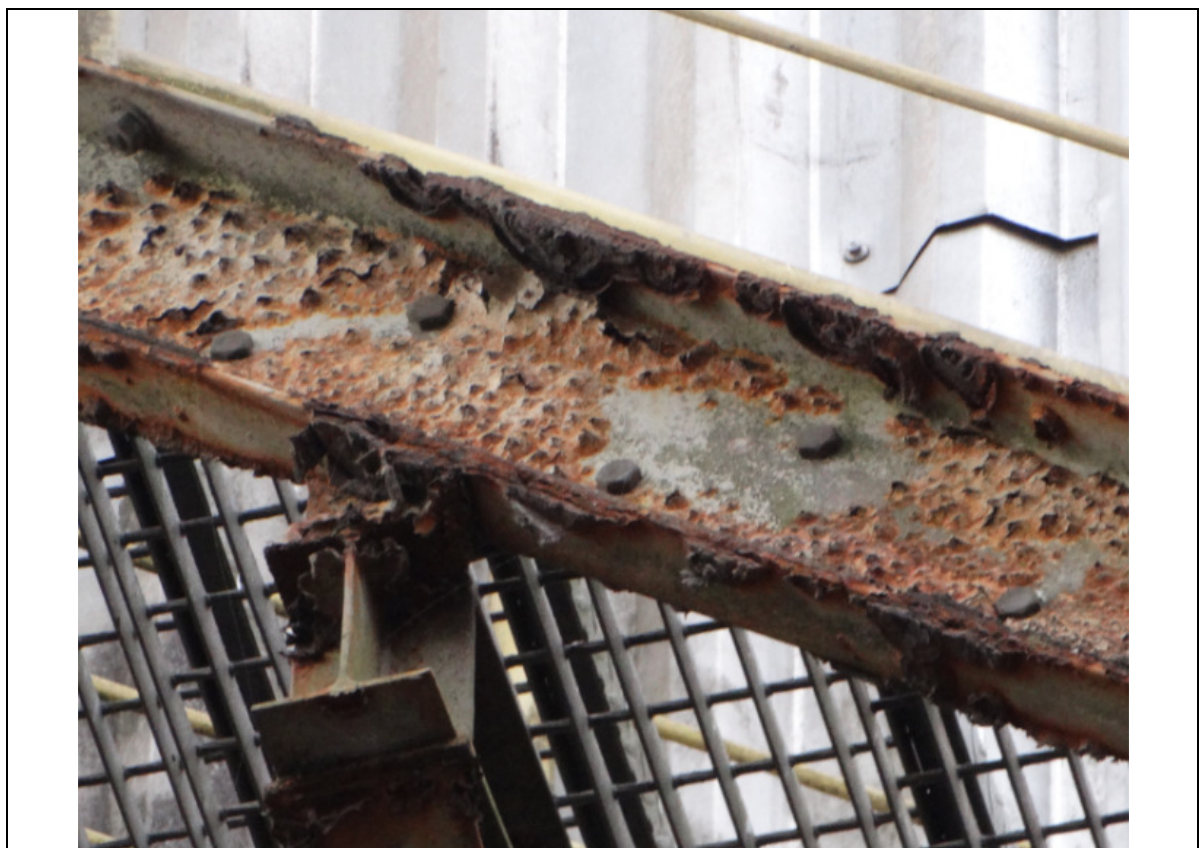
**FOTO 24 – DETALHE DA FOTO ANTERIOR: ESCADARIA METÁLICA COM CORROSÃO.**

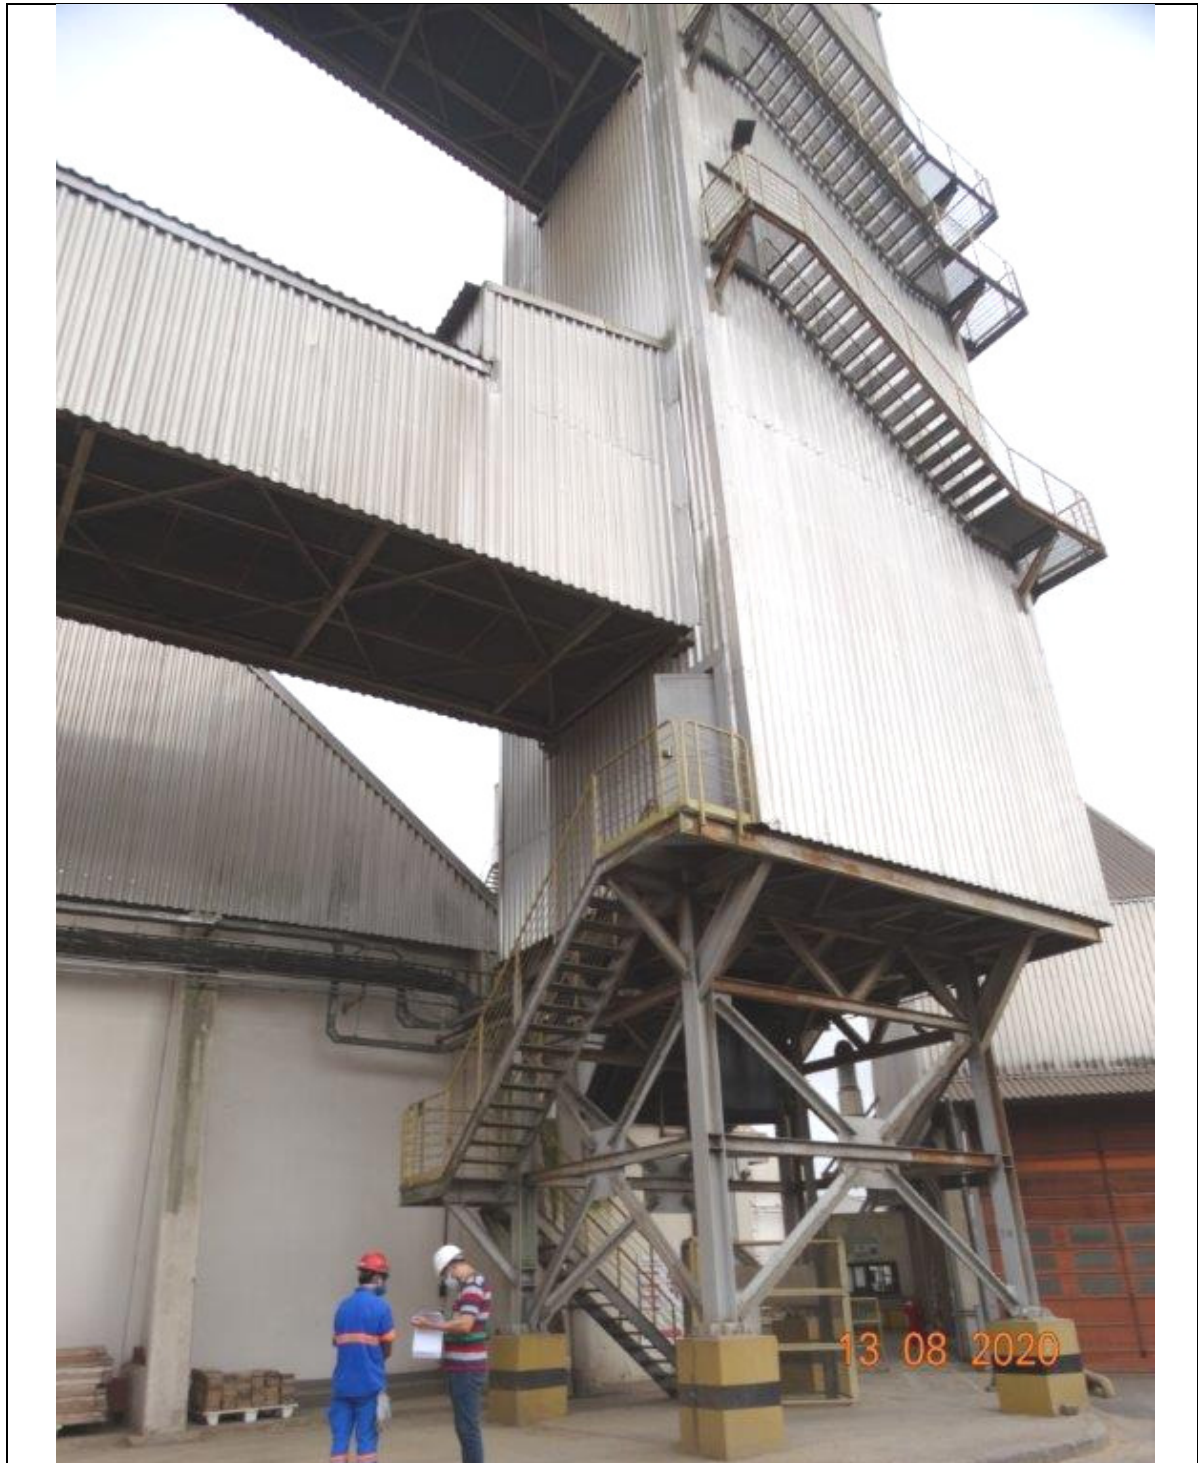
**FOTO 29 – DETALHE DA FOTO ANTERIOR: PEÇAS METÁLICAS DA ESTRUTURA COM CORROSÃO.**

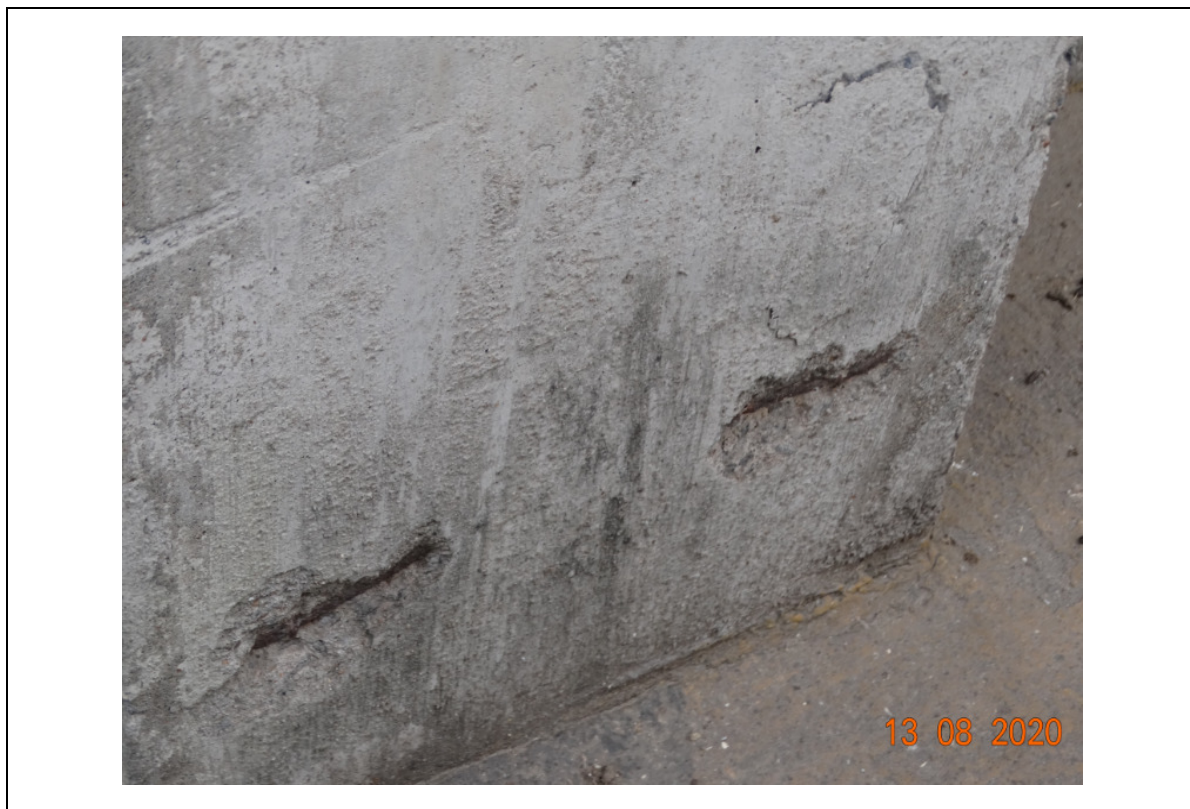
**FOTO 34 – DETALHE DA FOTO ANTERIOR: PARTE INFERIOR DO PILAR COMO CORROSÃO EM UM ESTRIBO.**

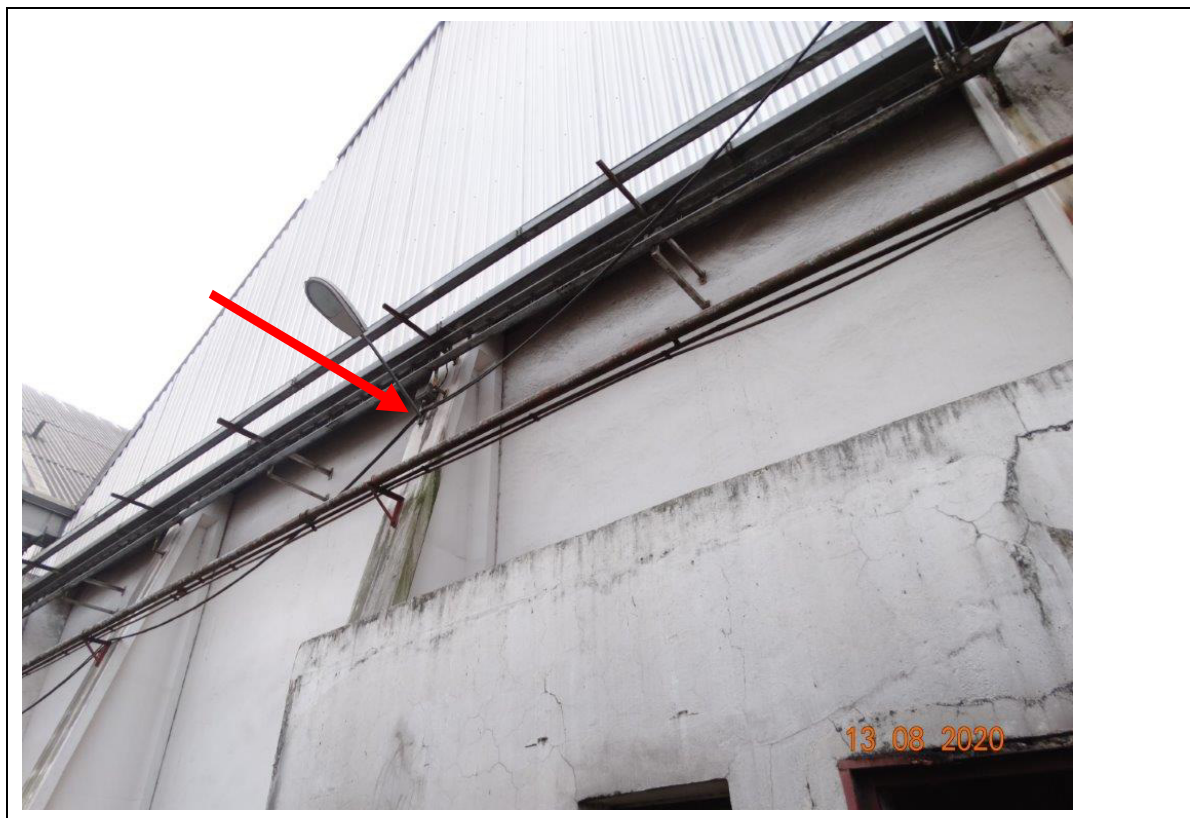
**FOTO 65 – DETALHE DA FOTO ANTERIOR: PEÇA METÁLICA DA ESTRUTURA DE APOIO DA ESCADARIA COM CORROSÃO SUPERFICIAL.**

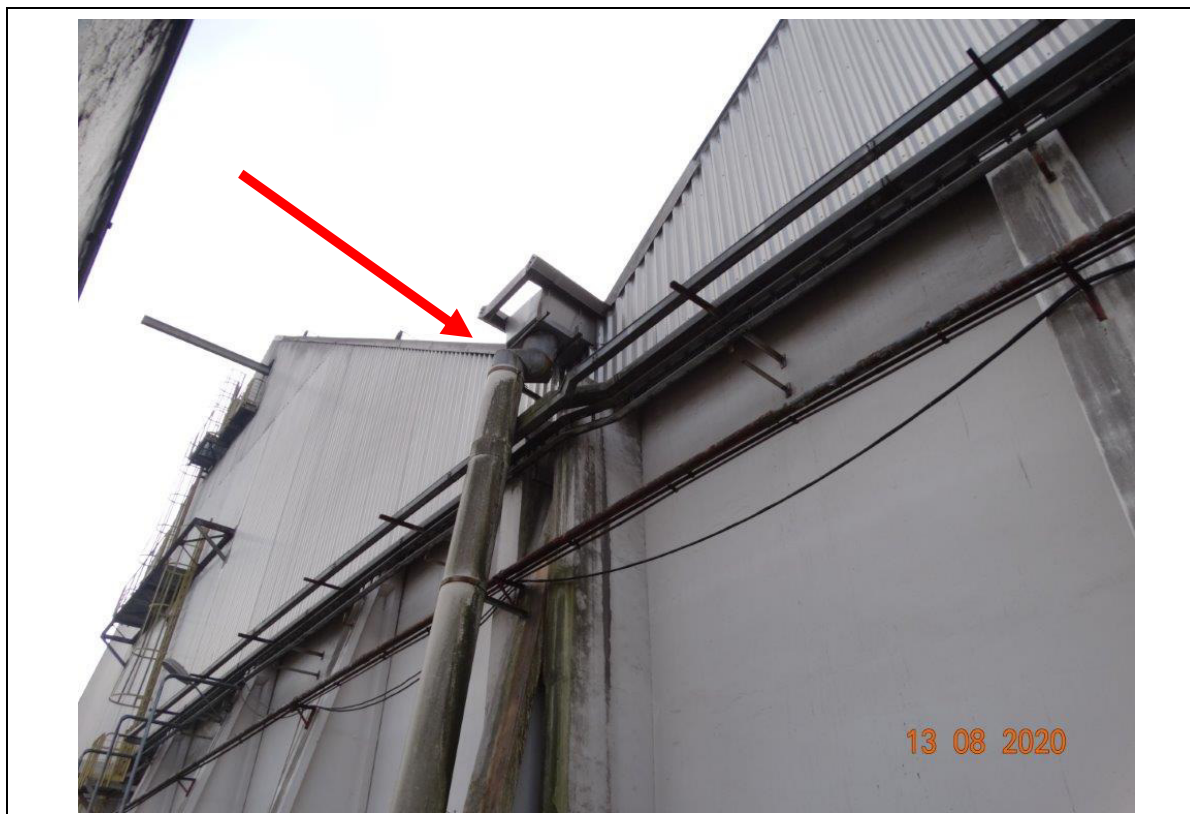
**FOTO 67 – DETALHE DA FOTO ANTERIOR: PEÇA METÁLICA DE APOIO DA ELETROCALHA COM CORROSÃO SUPERFICIAL.**
