LAUDO TÉCNICO

(INSTITUI A AUTOVISTORIA DAS EDIFICAÇÕES NÃO UNIFAMILIARES E DOS
SEUS ELEMENTOS QUE ESTEJAM SOBRE LOGRADOURO PÚBLICO)

**BUNGE SOUTH AMERICA
BUNGE BRASIL**

**BUNGE ALIMENTOS
MOINHO SANTISTA (Quadra B)
Rua Xavier da Silveira, 108
Paquetá, Santos - SP**

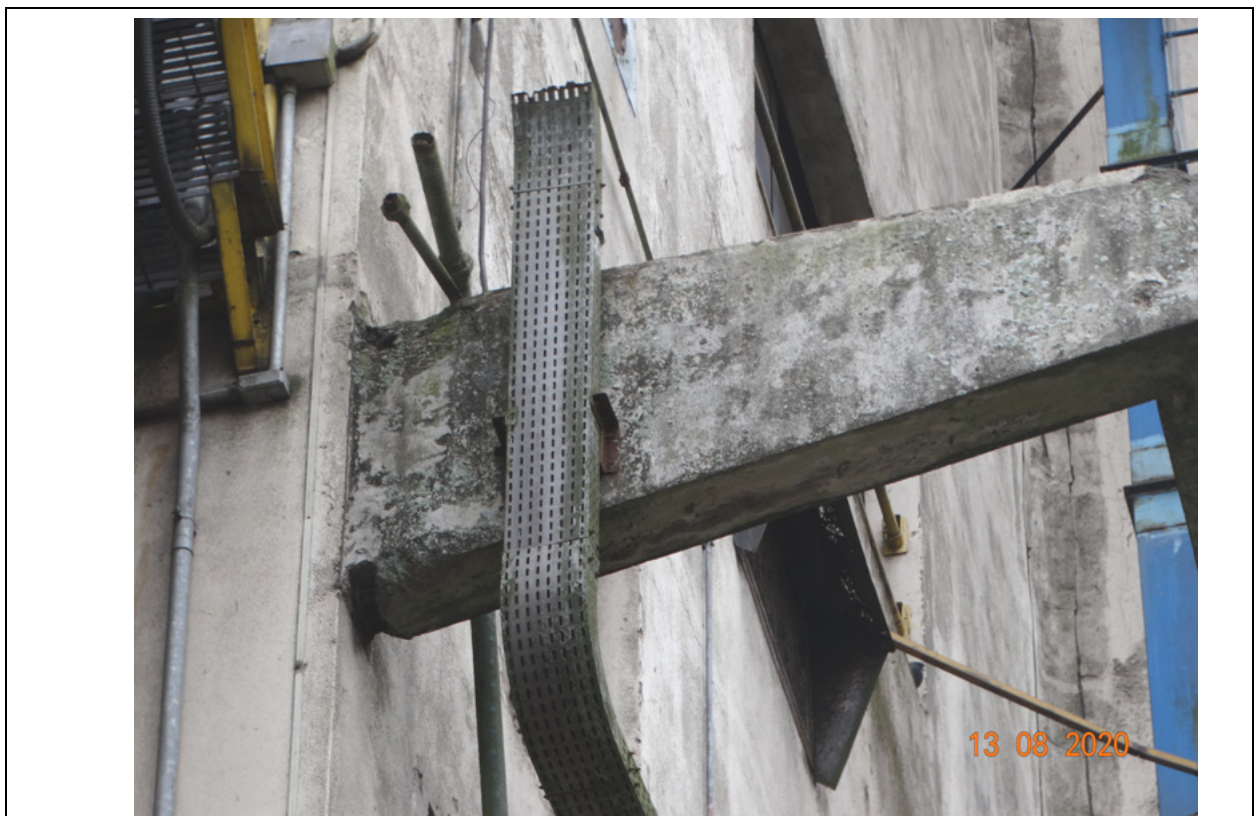
FOTO 08 – DETALHE DA FOTO ANTERIOR Nº 07. SUJIDADES SOBRE O CONCRETO.

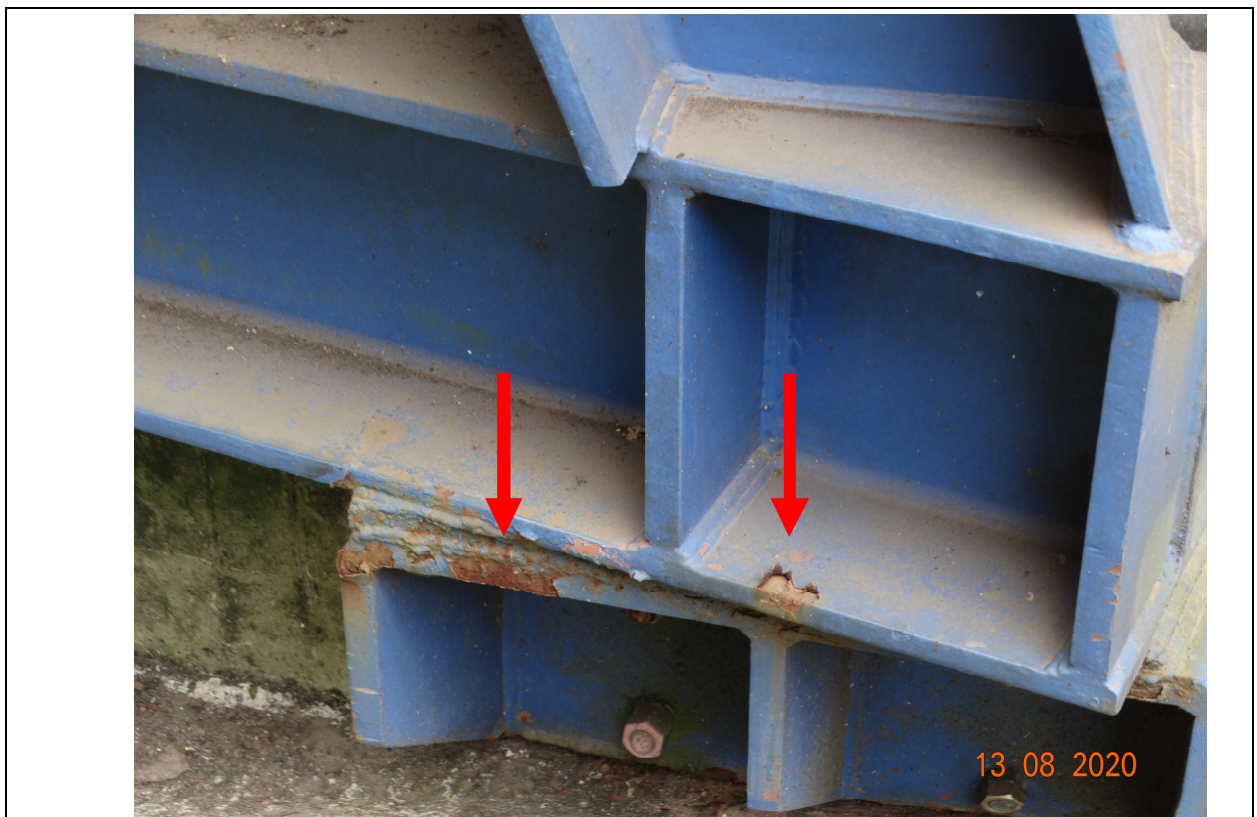
FOTO 16 – DETALHE DA FOTO ANTERIOR Nº 15, NOTA-SE O INÍCIO DE OXIDAÇÃO SUPERFICIAL.

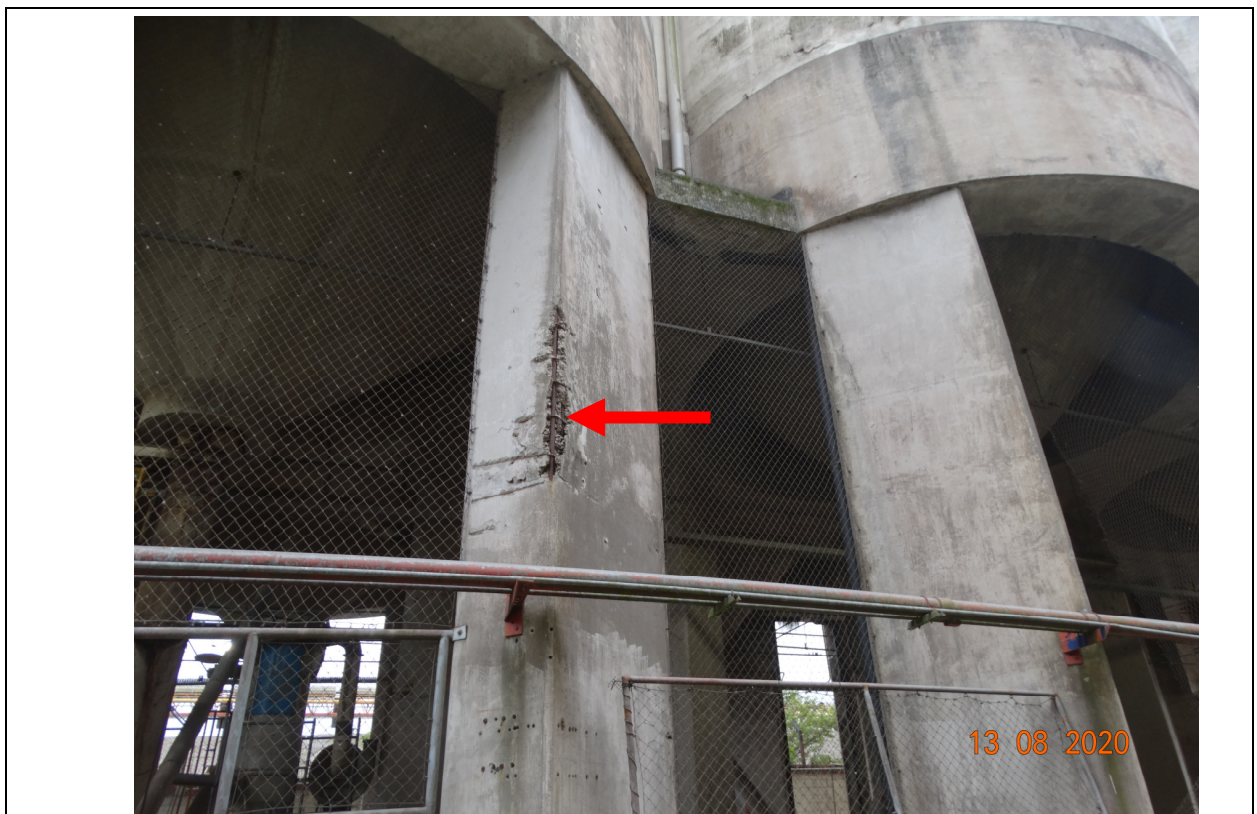
FOTO 18 – RUPTURA E QUEDA DA CAMADA DE COBRIMENTO DE CONCRETO DO PILAR.

Peças de concreto armado com armaduras corroídas (silo+muro/cerca)	Inspeção por profissional habilitado para definir melhor técnica e material a ser utilizado. Avaliar fissuras e trincas na superfície dos silos de concreto. Serviços devem ser realizados por empresa especializada com mão de obra capacitada. Memorial Descritivo em anexo. Classificação da anomalia: Grau de Risco: regular. Estado de conservação: regular. Prazo: 120 dias.

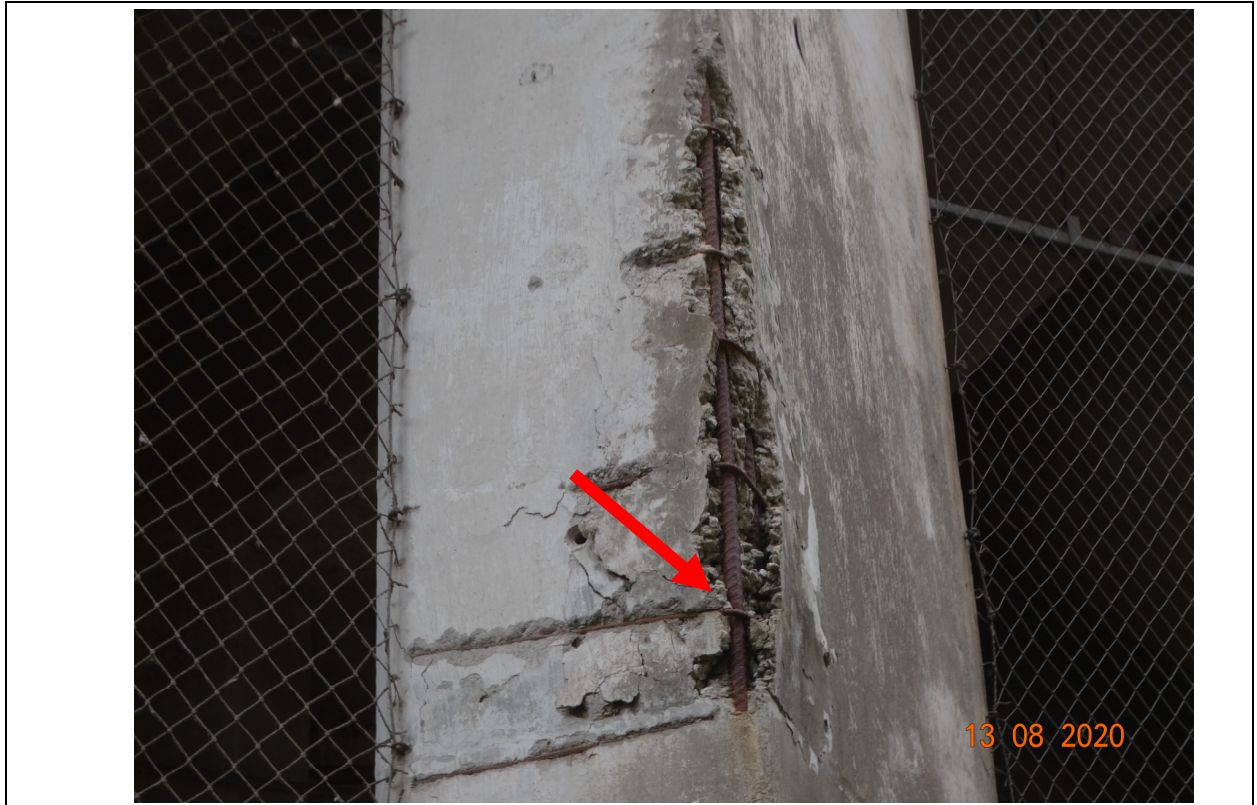
**FOTO 19 – DETALHE DA FOTO ANTERIOR Nº 18.
PRESENÇA DE ARMADURA EXPOSTA NO PILAR.**

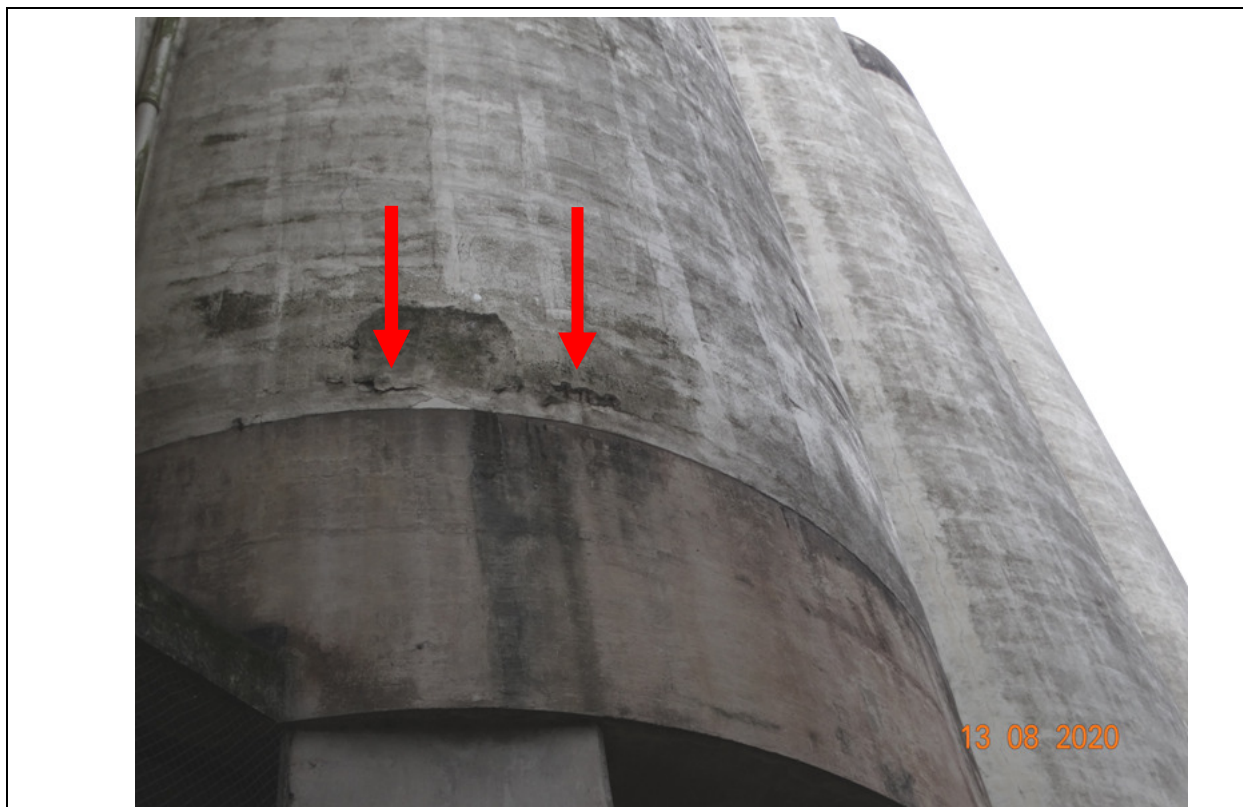
**FOTO 21 – DETALHE DA FOTO ANTERIOR Nº 20.
NOTA-SE A PRESENÇA DE FISSURA HORIZONTAL E RUPTURA
DE CONCRETO.**

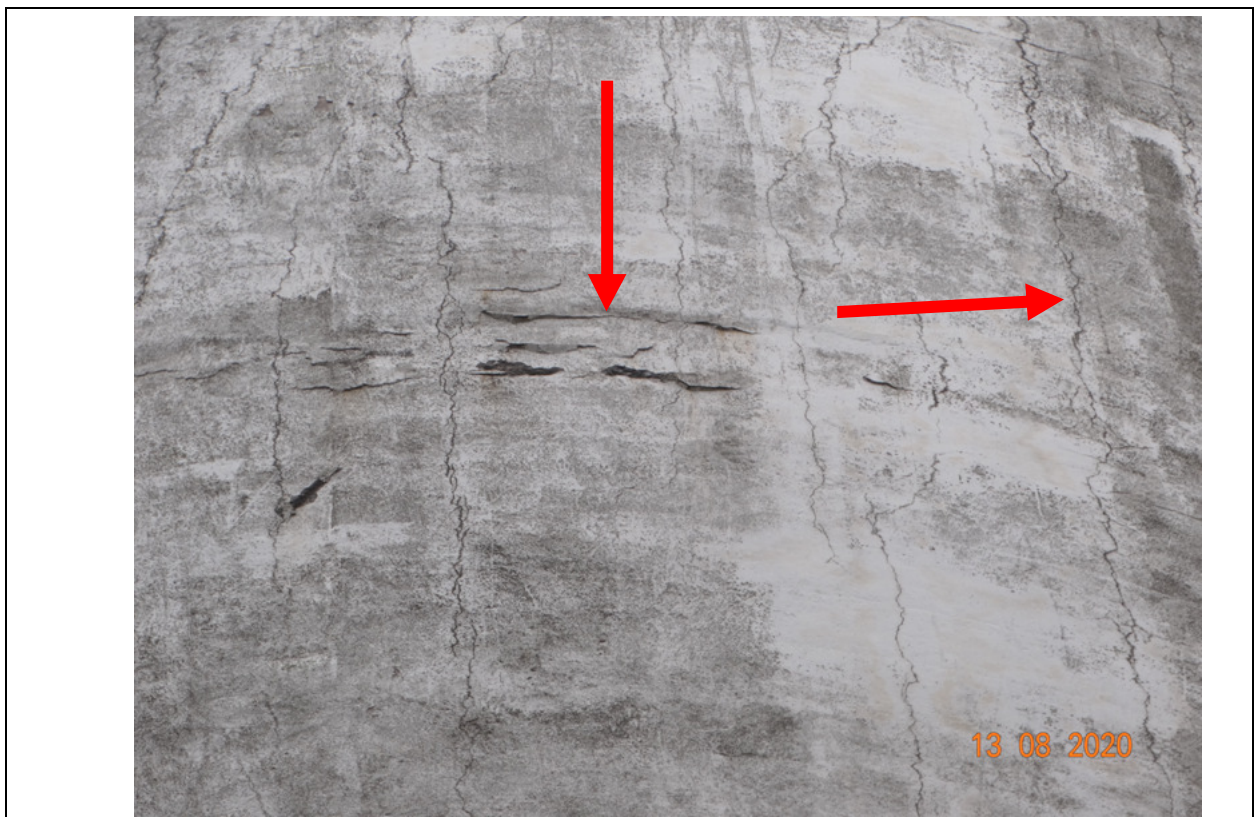
FOTO 24 – DETALHE DA FOTO ANTERIOR. PRESENÇA DE FISSURAS VERTICAIS E HORIZONTAIS GENERALIZADAS NO CONCRETO ARMADO.

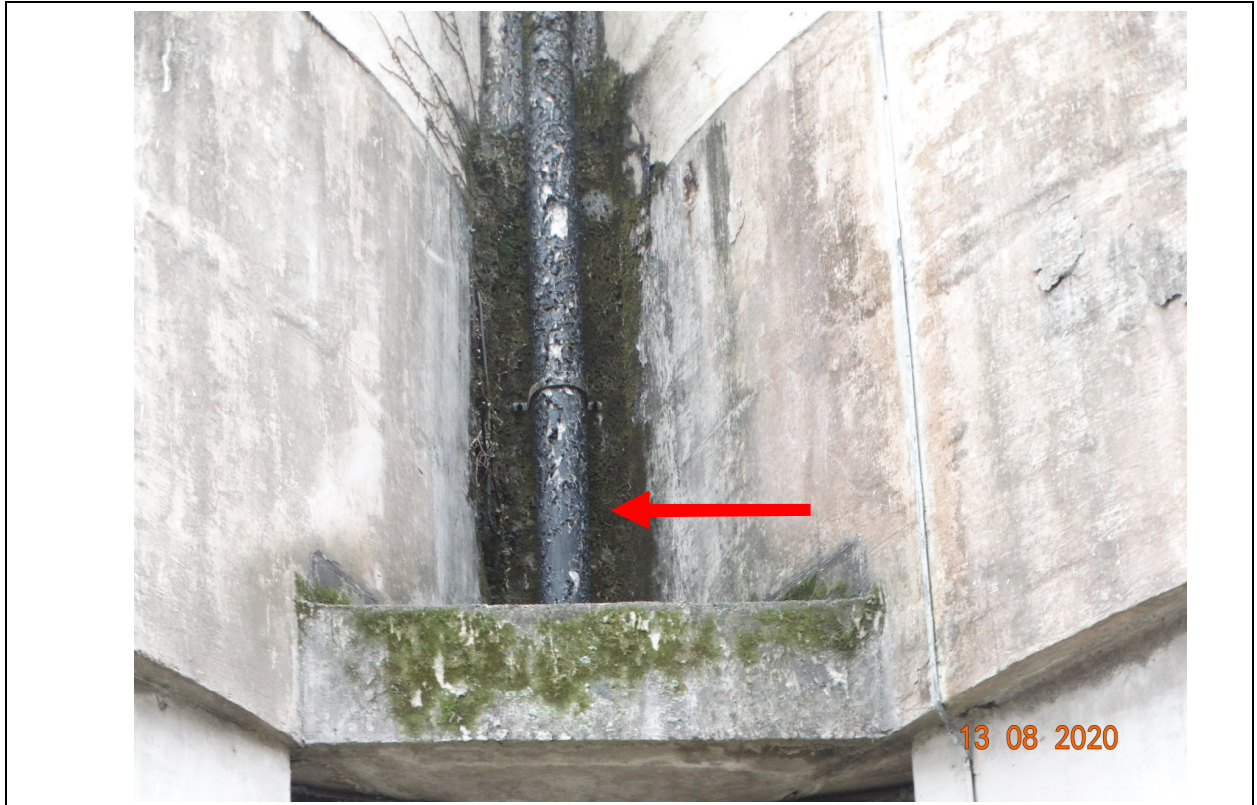
FOTO 25 – VISTA DO DUTO DE CAPTAÇÃO DE ÁGUA PLUVIAL NA PARTE INFERIOR ENTRE OS SILOS. NOTA-SE O ESCORRIMENTO DE SUJIDADES SOBRE A SUPERFÍCIE DE CONCRETO, FORMANDO FUNGOS E LIMO.

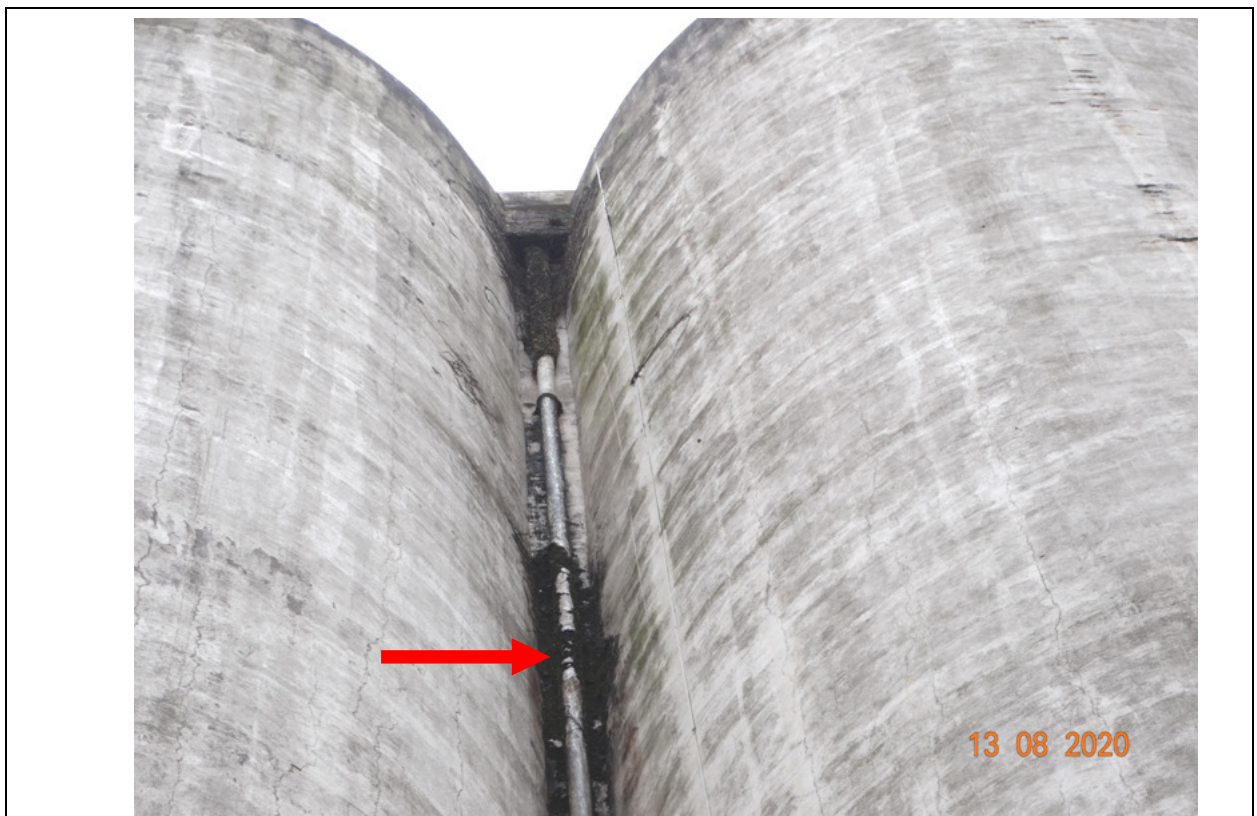
FOTO 26 – OUTRA VISTA DO DUTO DE CAPTAÇÃO DE ÁGUA PLUVIAL NA PARTE SUPERIOR ENTRE OS SILOS. PRESENÇA DE SUJIDADES.

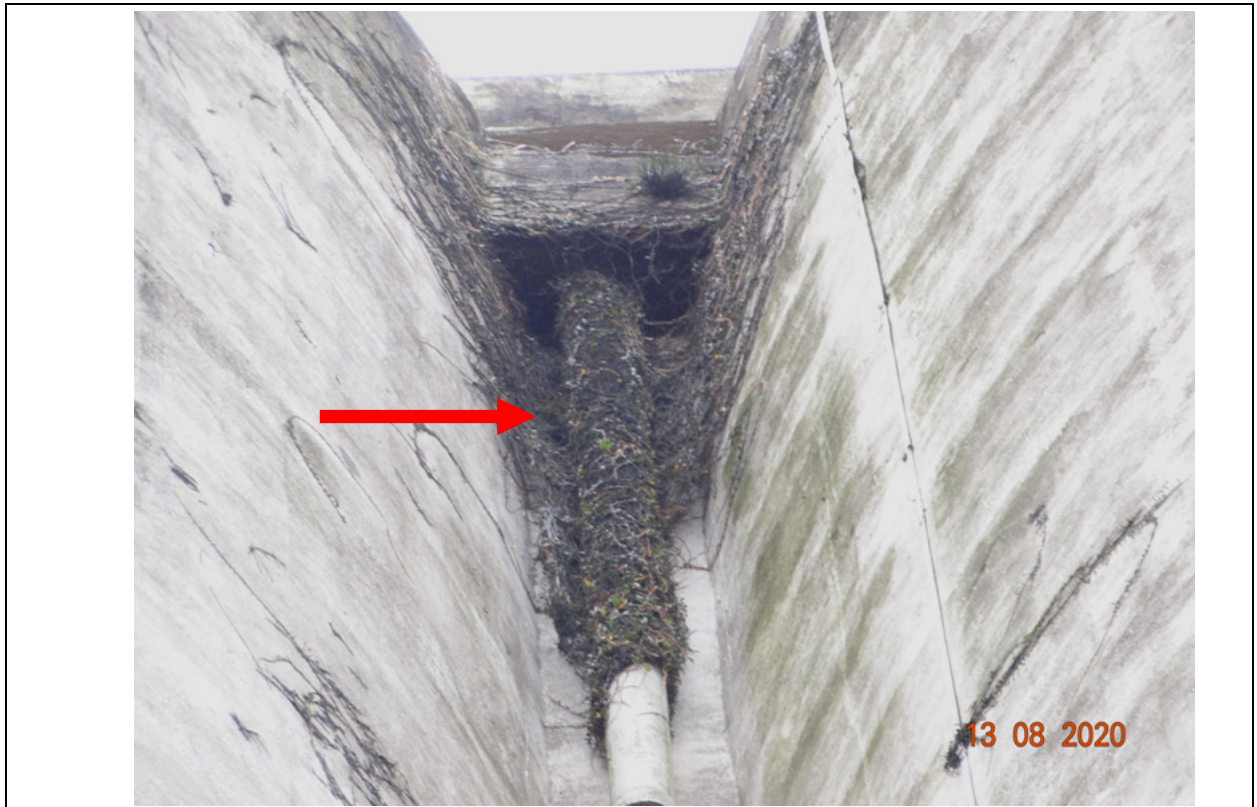
**FOTO 27 – DETALHE DA FOTO ANTERIO N° 26.
PRESENÇA DE SUJIDADES, VEGETAÇÃO, FUNGOS E LIMO.**

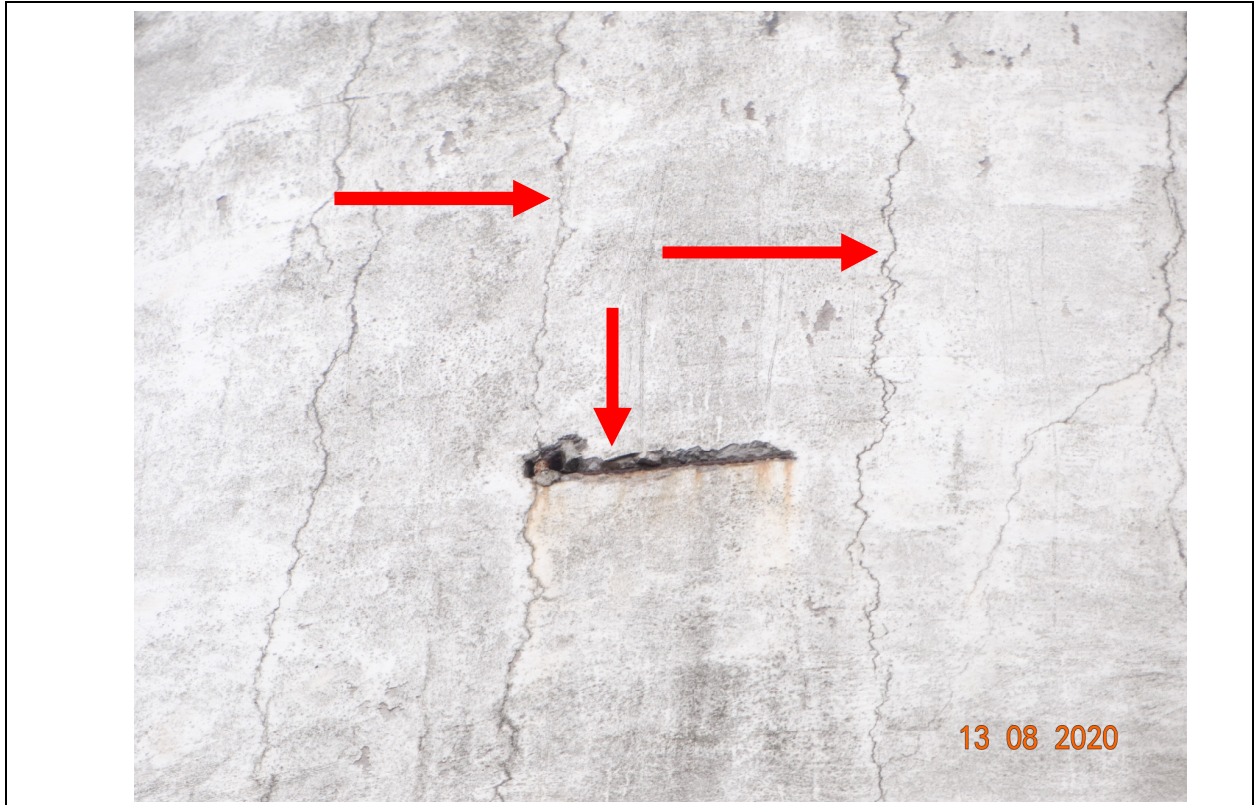
**FOTO 29 – DETALHE DA FOTO ANTERIOR Nº 28.
PRESENÇA DE FISSURAS VERTICAIS E CORROSÃO DE
ARMADURA.**

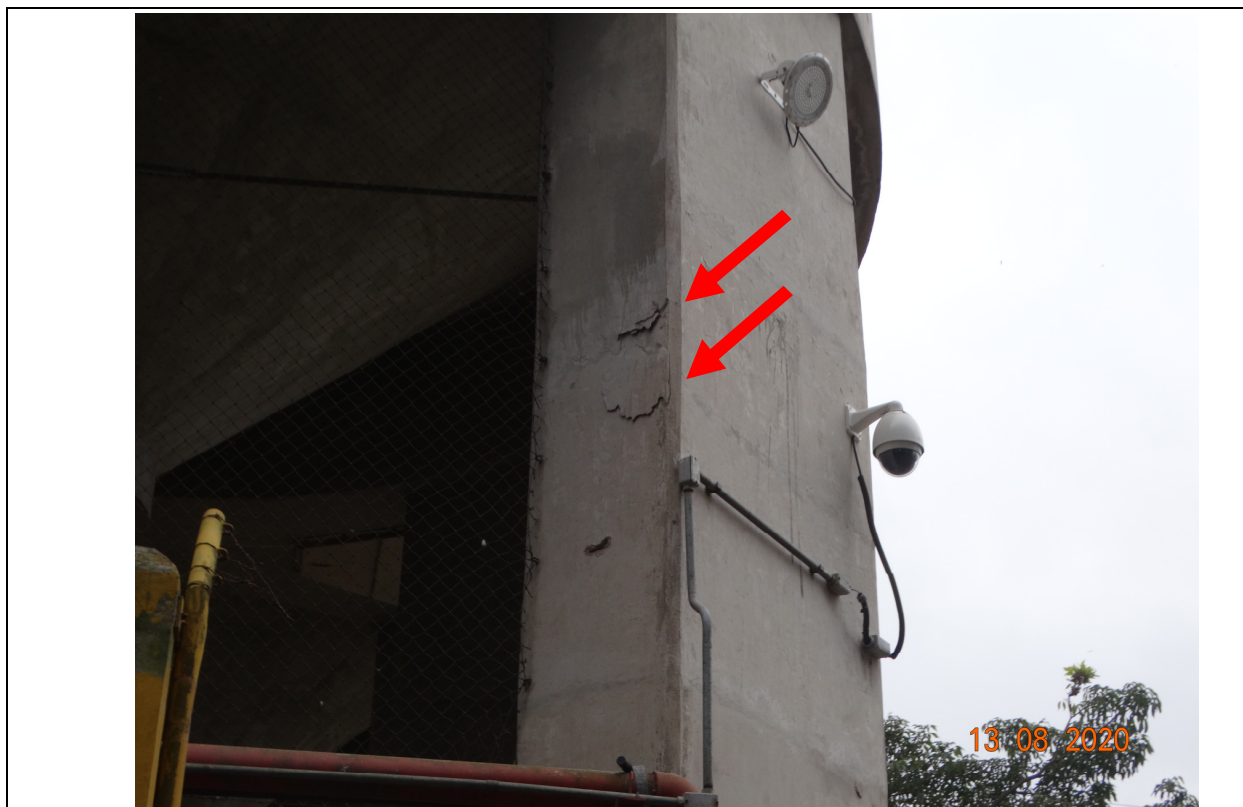
FOTO 31 – INDÍCIOS DE CORROSÃO DE ARMADURA.

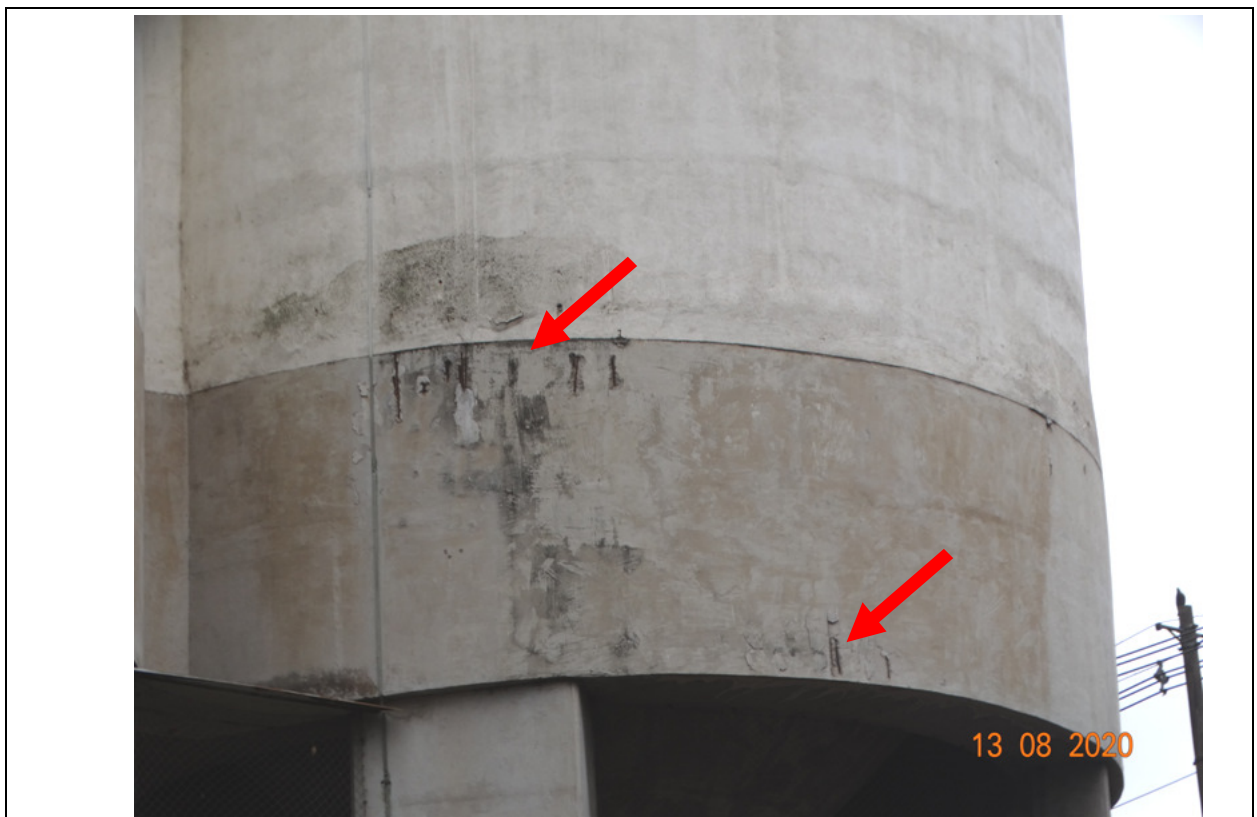
FOTO 34 – DETALHE DA FOTO ANTERIOR Nº 33. INDÍCIOS DE CORROSÃO DE ARMADURA.
