**INTERVENÇÃO EM APP – TALUDE DA BACIA 10**  
**2º RELATÓRIO DE ACOMPANHAMENTO**

**Termo de Compromisso de Recuperação Ambiental**

**TCRA - 134339/2013**

**NOVEMBRO DE 2015**

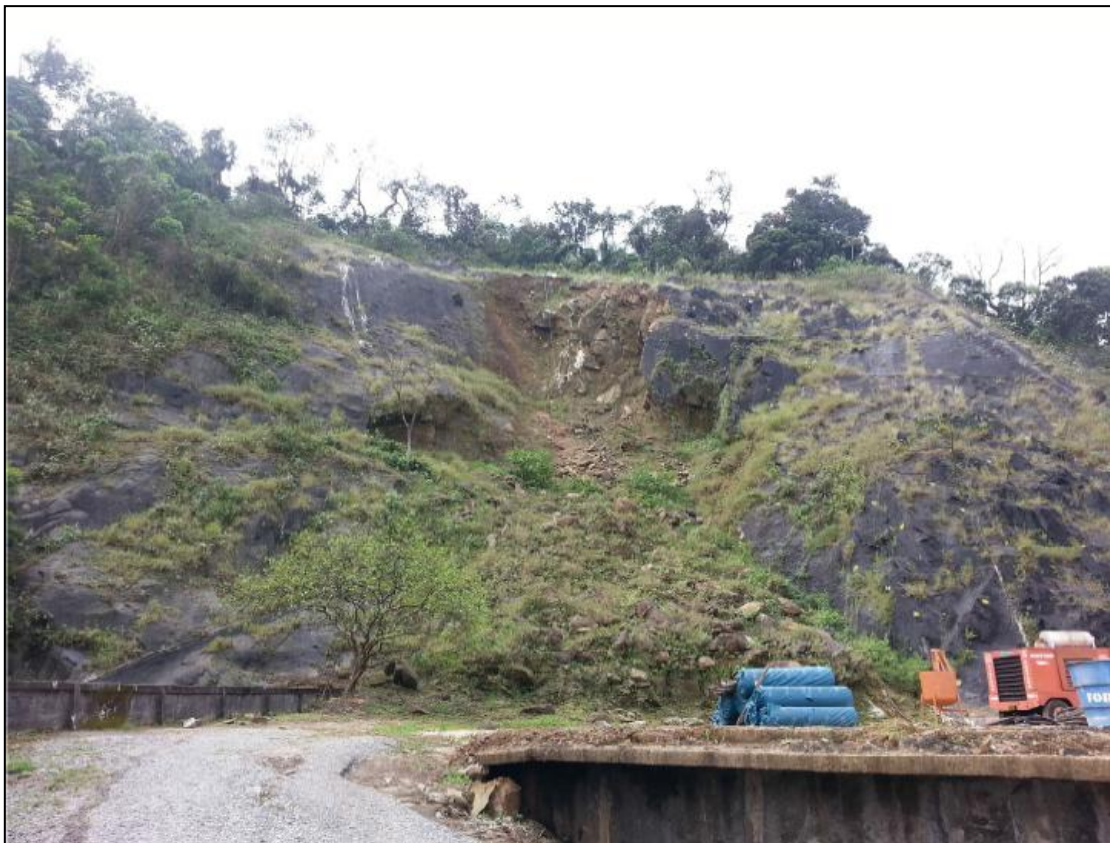
Imagem 12 - Vista frontal da encosta antes das atividades

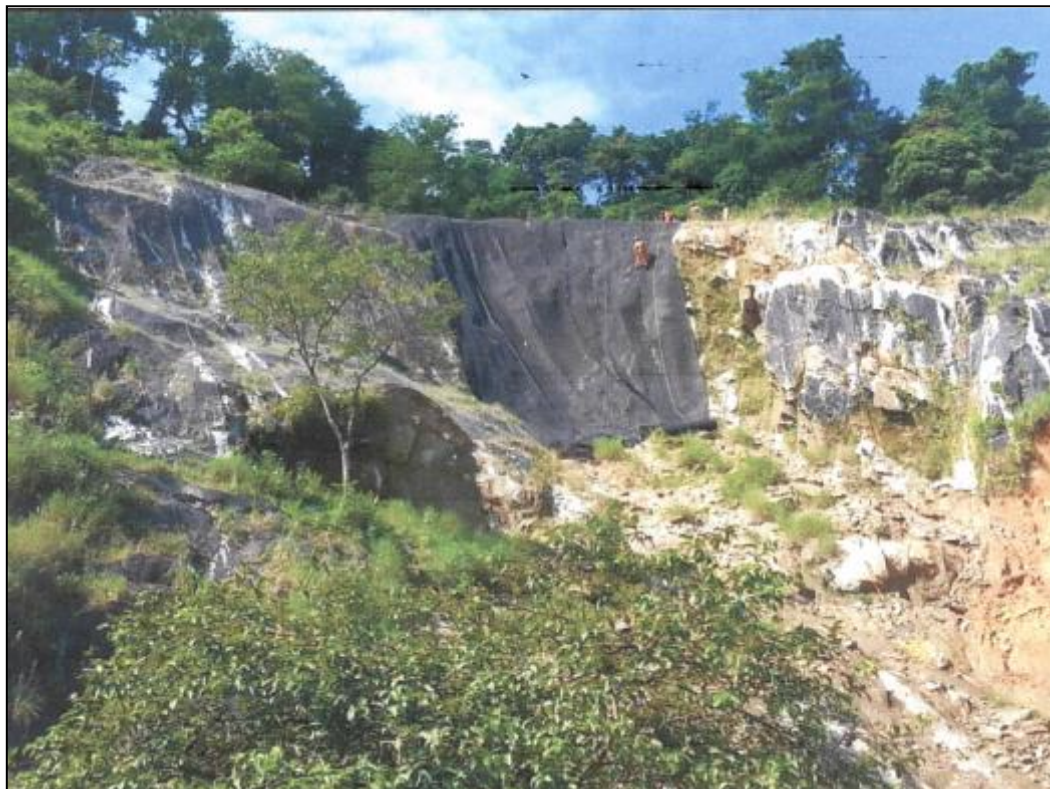
Imagem 27 - Geomanta aplicada na área da encosta onde houve desmoronamento
