SILOS DE TRIGO DO MOINHO PACÍFICO

RE 12623/06/2018 – P- 540-07

RELATORIO FINAL

RELATÓRIO DE VERIFICAÇÃO DOS SILOS DE TRIGO DO MOINHO PACÍFICO LOCALIZADO EM SANTOS - SP

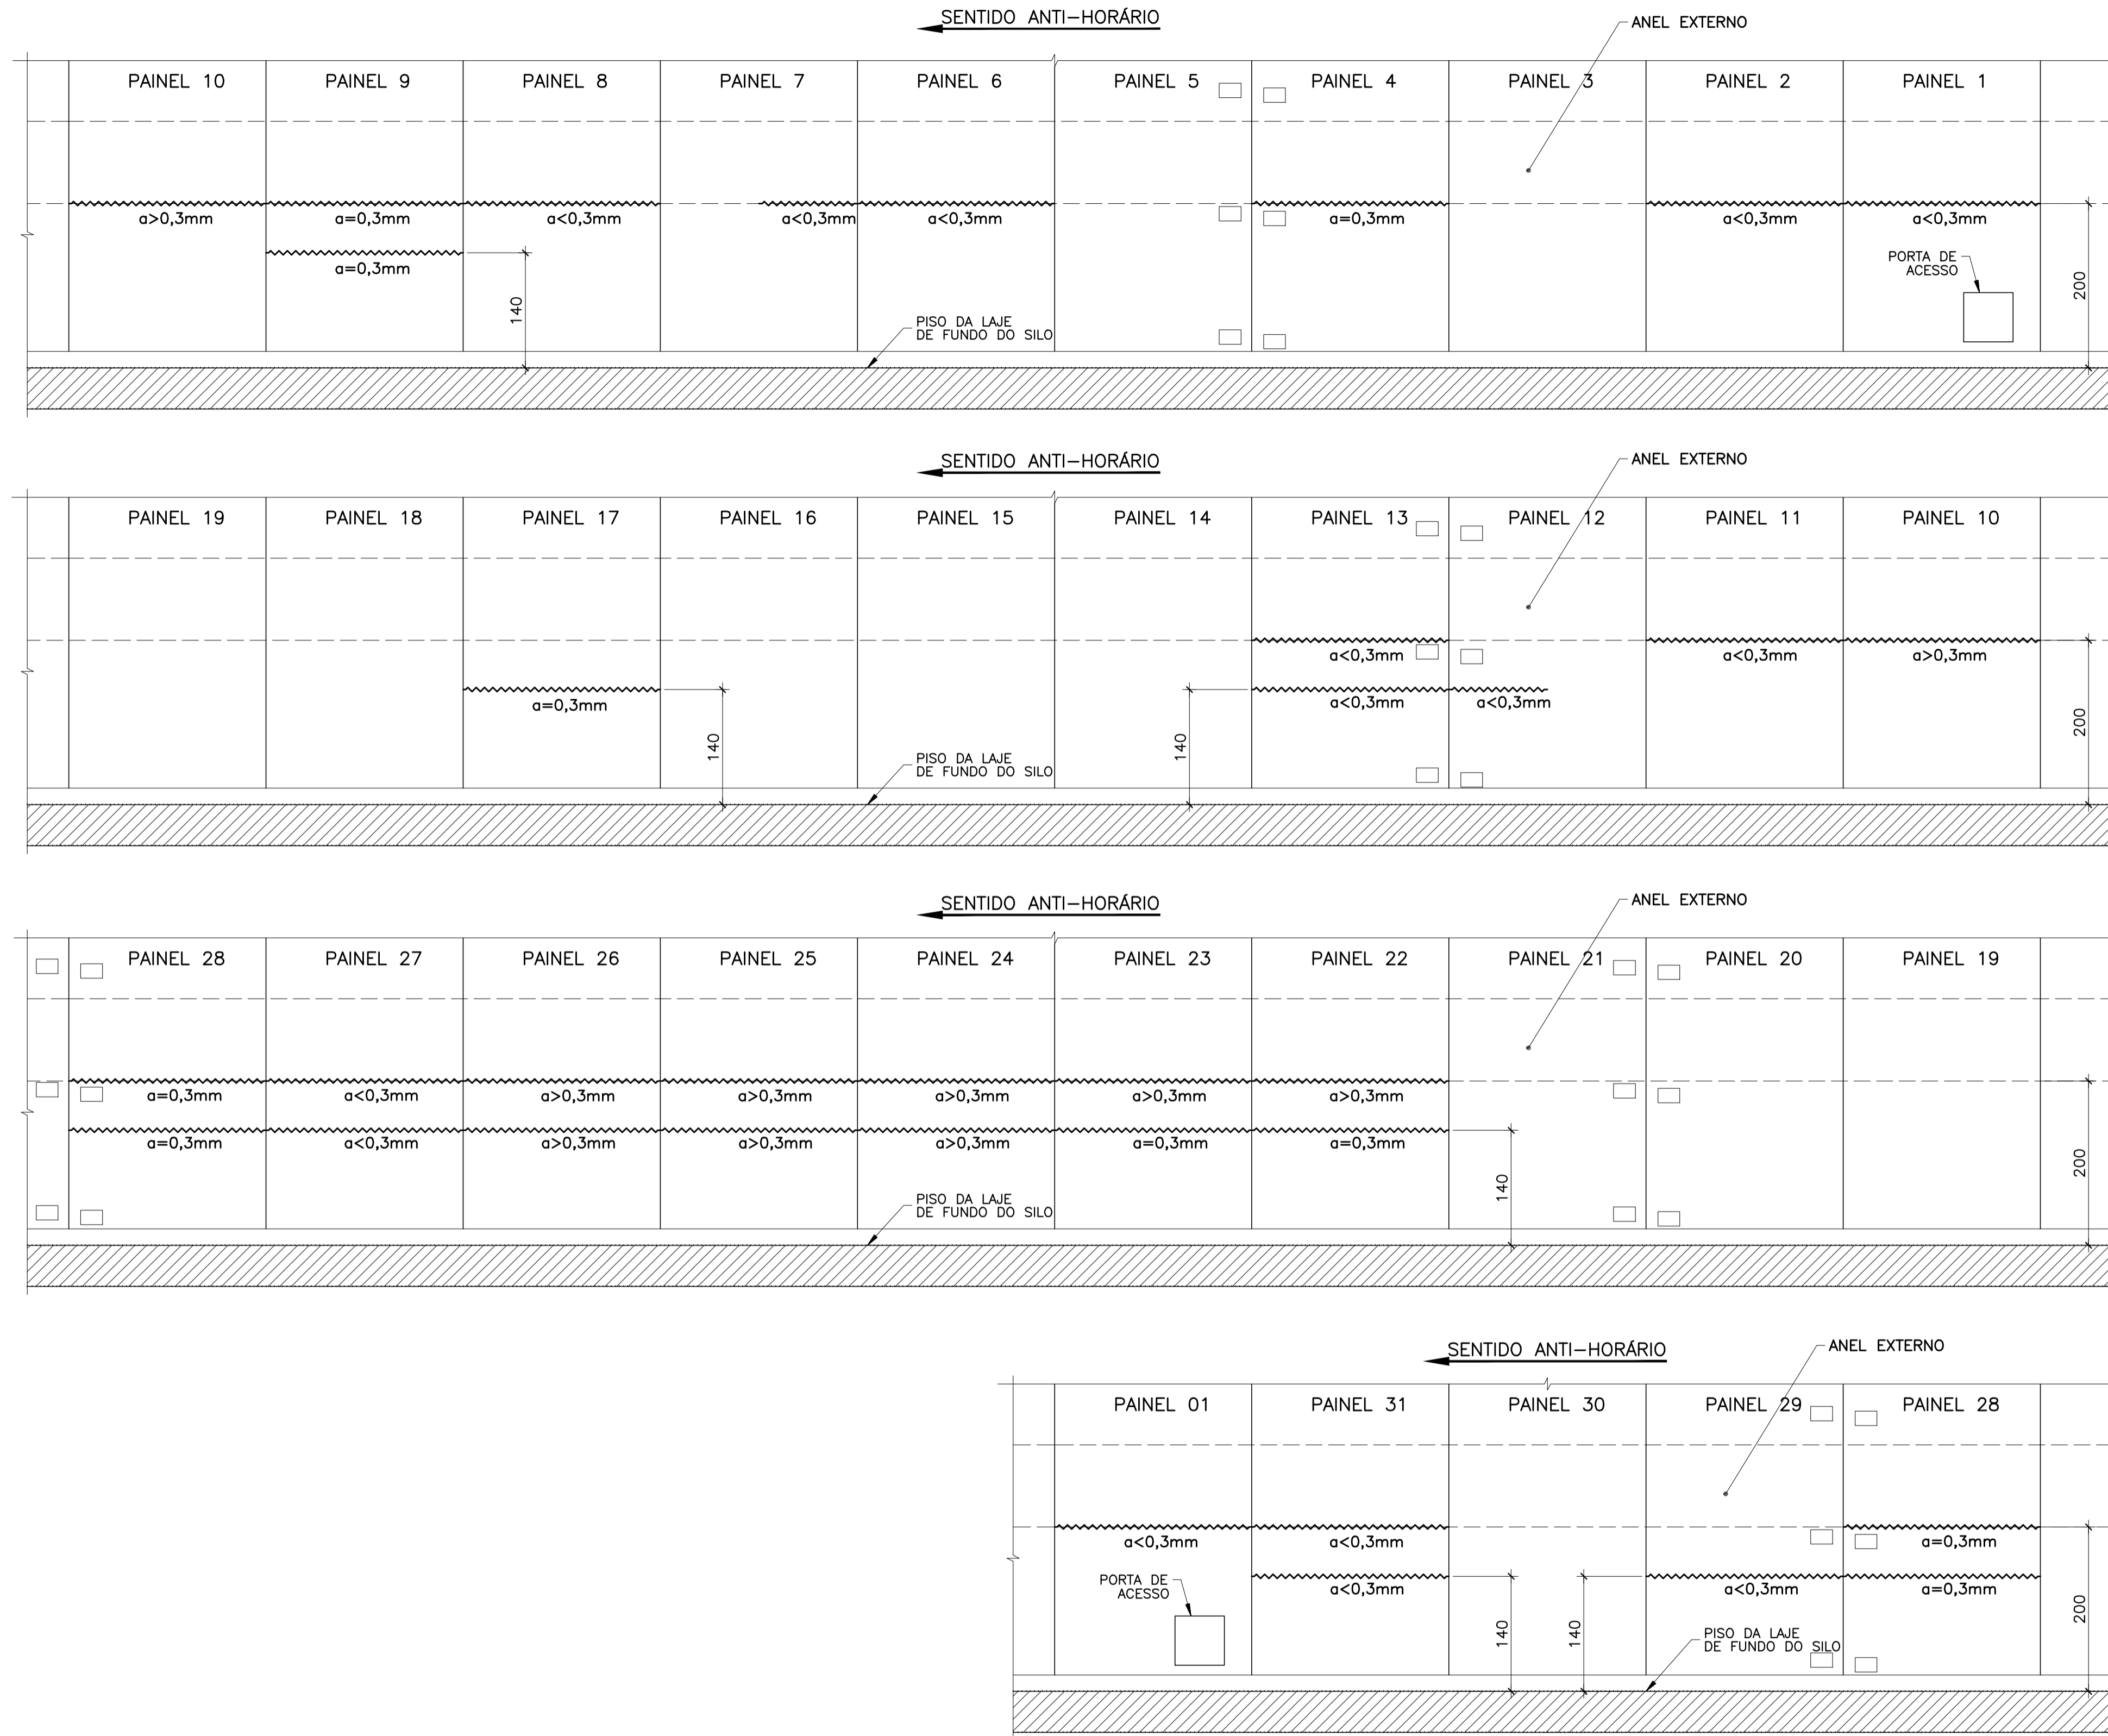
VISTA DESENVOLVIDA – MAPEAMENTO DE FISSURAS NA FACE INTERNA DOS PAINÉIS DO SILO 5
Esc.1:50

- 5.4- Nosso levantamento de campo na face interna dos silos, até onde foi possível observar, indicou uma fissuração horizontal sistemática nas paredes do silo na projeção da face inferior da viga anel ($h = 2,0$ m, com relação à laje de fundo do silo) e outra logo abaixo que não foi justificada em nossa verificação analítica, portanto, podemos concluir que esforços parasitas, provavelmente originários da fase de nivelamento, atuaram sobre as paredes tornando estes elementos menos resistentes às cargas previstas.

- j- As paredes internas do silo devem ter suas fissuras recuperadas através de injeção de argamassa epoxídico conforme prescrito no Anexo 3 deste documento.
