LAUDO TÉCNICO

(INSTITUI A AUTOVISTORIA DAS EDIFICAÇÕES NÃO UNIFAMILIARES E DOS
SEUS ELEMENTOS QUE ESTEJAM SOBRE LOGRADOURO PÚBLICO)

**BUNGE SOUTH AMERICA
BUNGE BRASIL**

**BUNGE ALIMENTOS
UNIDADE INDUSTRIAL 1
MOINHO PACÍFICO
Praça Guilherme Aralhe, 20
Macuco, Santos - SP**

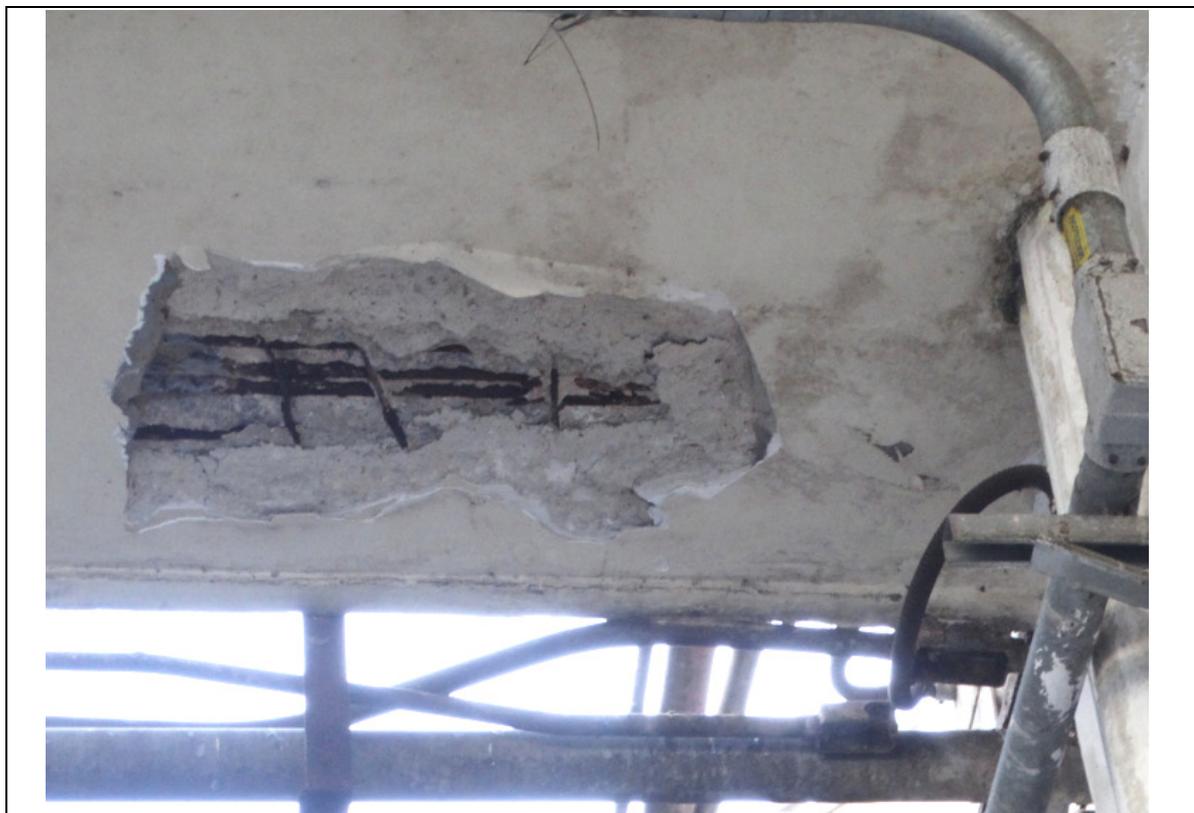
FOTO 34 – DETALHE DA FOTO ANTERIOR: CORROSÃO NAS ARMADURAS DA LAJE.

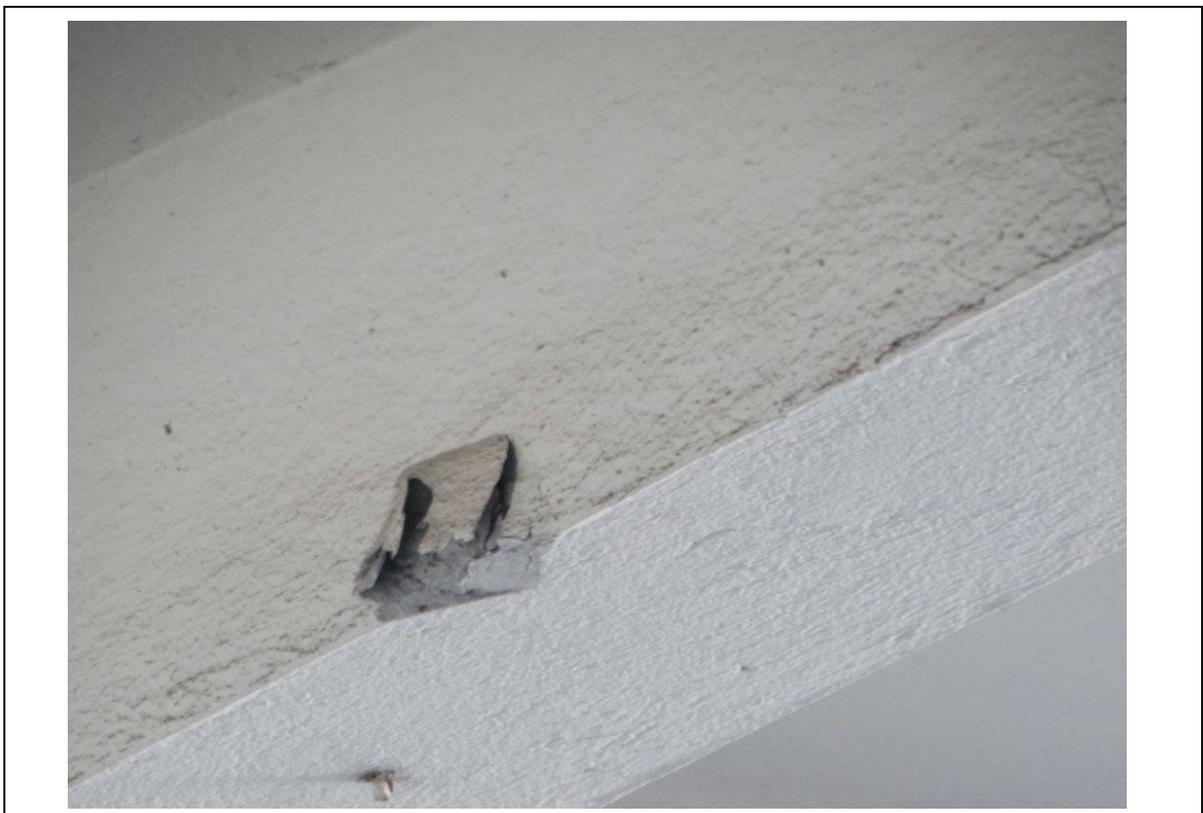
FOTO 42 – DETALHE DA FOTO ANTERIOR: CORROSÃO EM PEQUENO TRECHO DA VIGA EM BALANÇO.

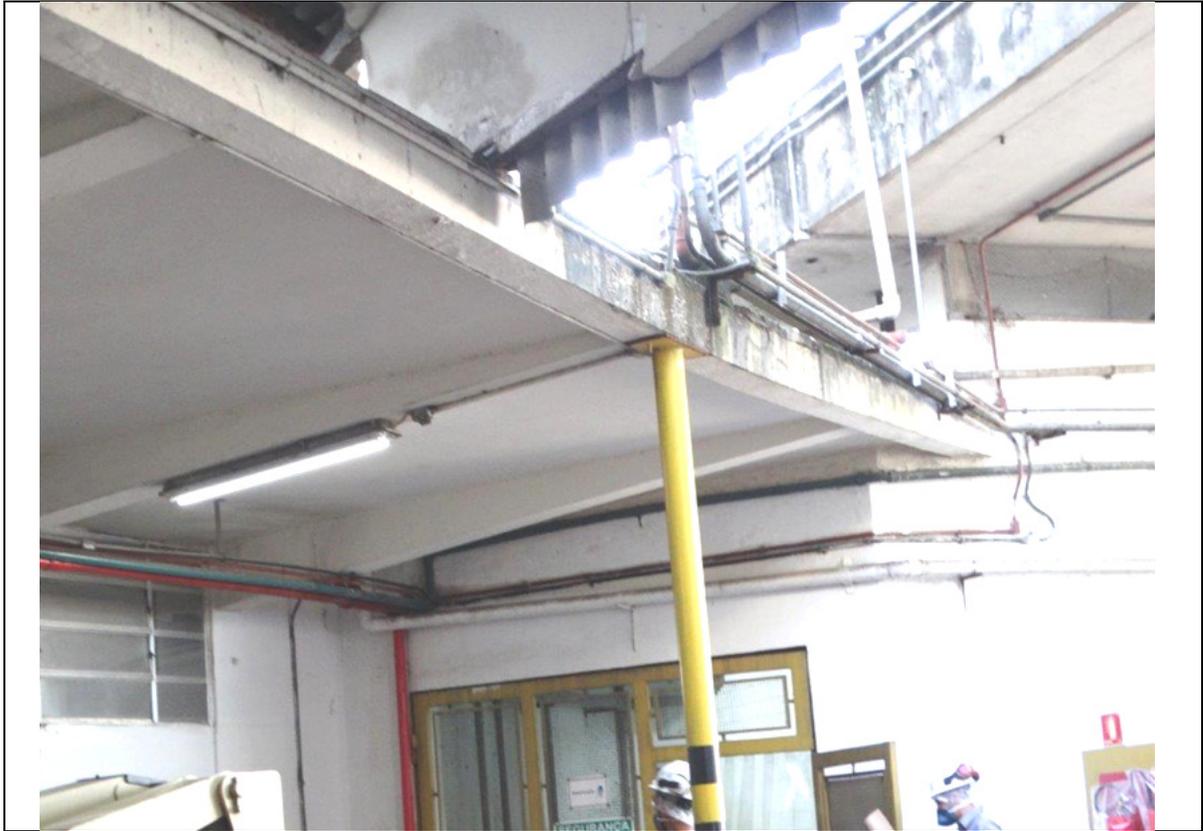
FOTO 43 – MARQUISE: NECESSÁRIO INVESTIGAR MOTIVO DO ESCORAMENTO NA PONTA DO BALANÇO.

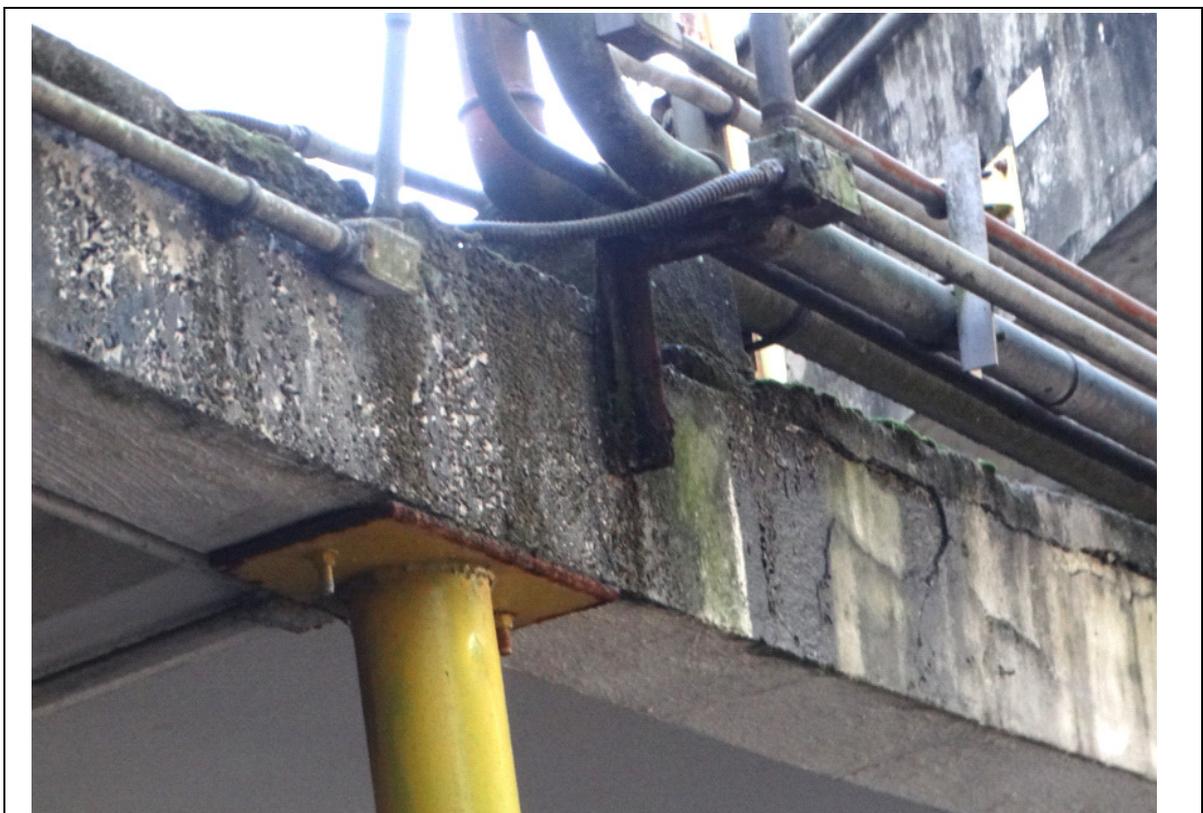
FOTO 44 - DETALHE DA FOTO ANTERIOR: NECESSÁRIO ELIMINAR INFILTRAÇÃO, SUJIDADE, FUNGOS E LIMO SOBRE O CONCRETO.

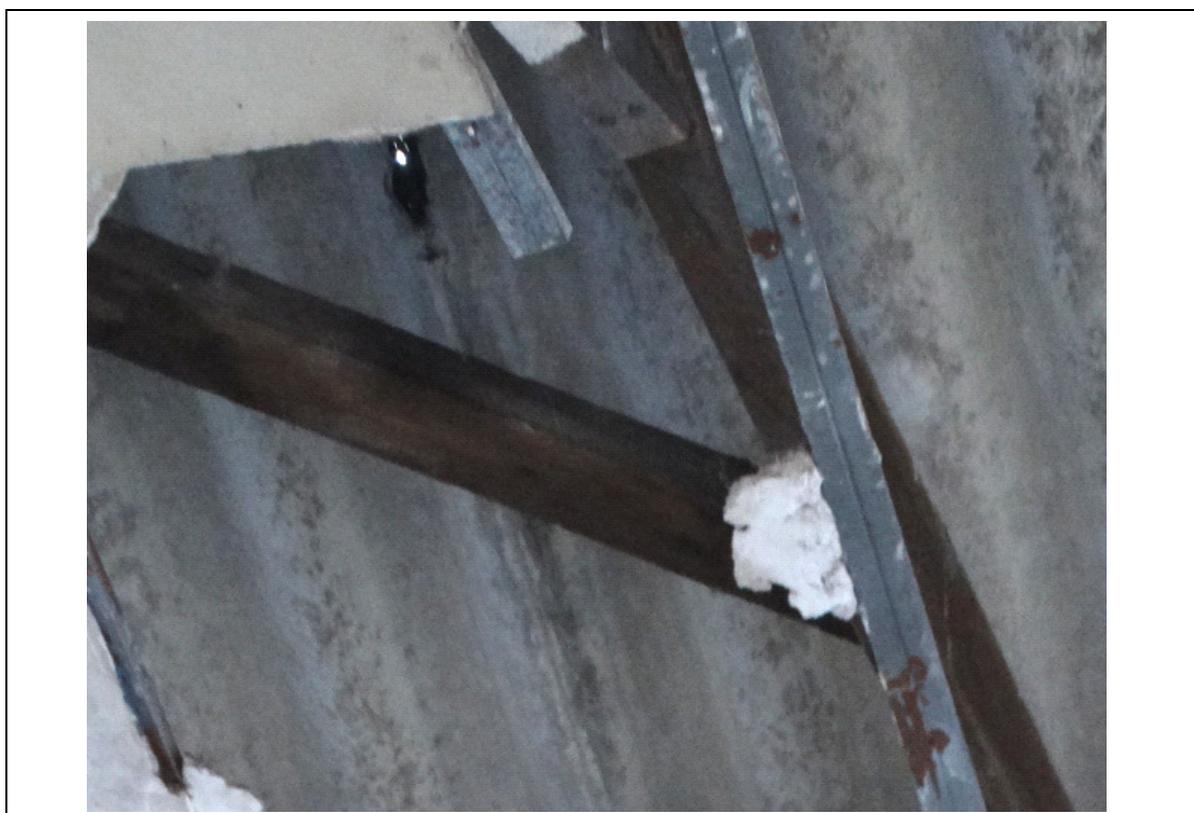
FOTO 46 – DETALHE DA FOTO ANTERIOR: NECESSÁRIO REVISAR: ELIMINAR PONTO DE INFILTRAÇÃO, UMIDADE E CORROSÃO.

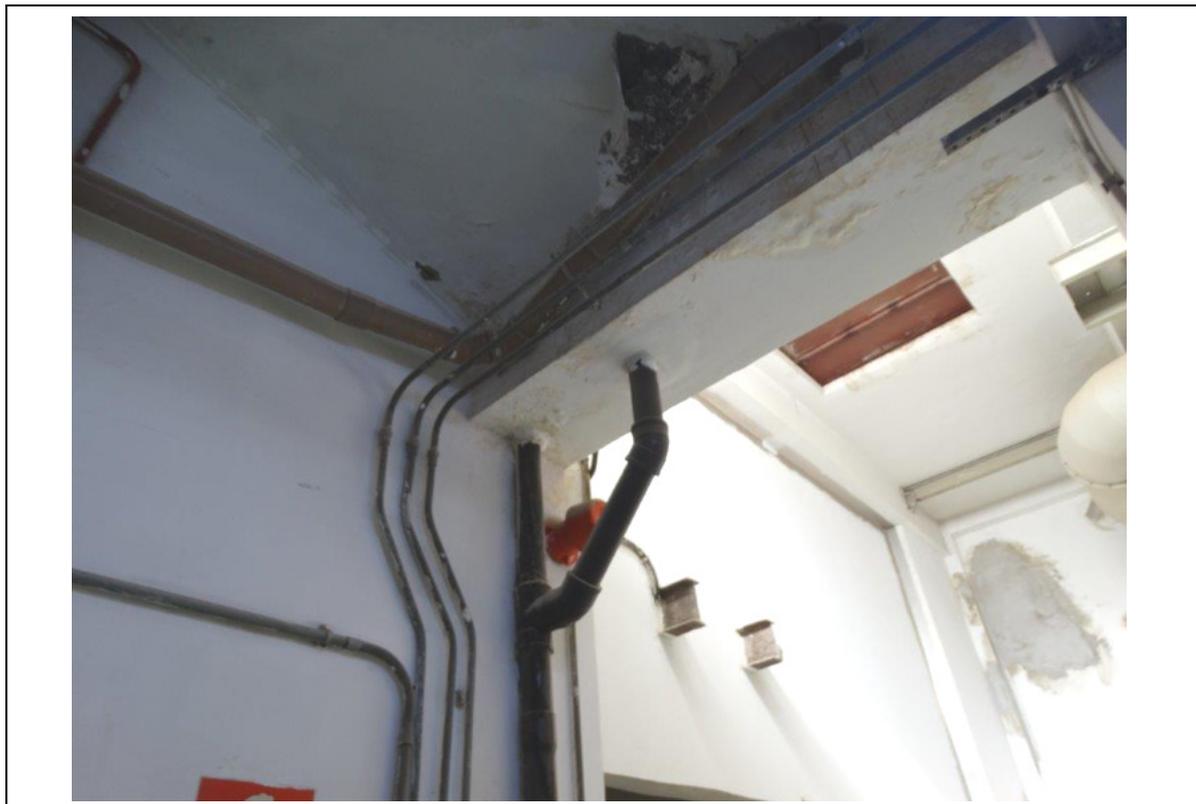
**FOTO 58 – MOAGEM A - 7º ANDAR: CORROSÃO EM ARMADURA DA LAJE.
LAJE.**

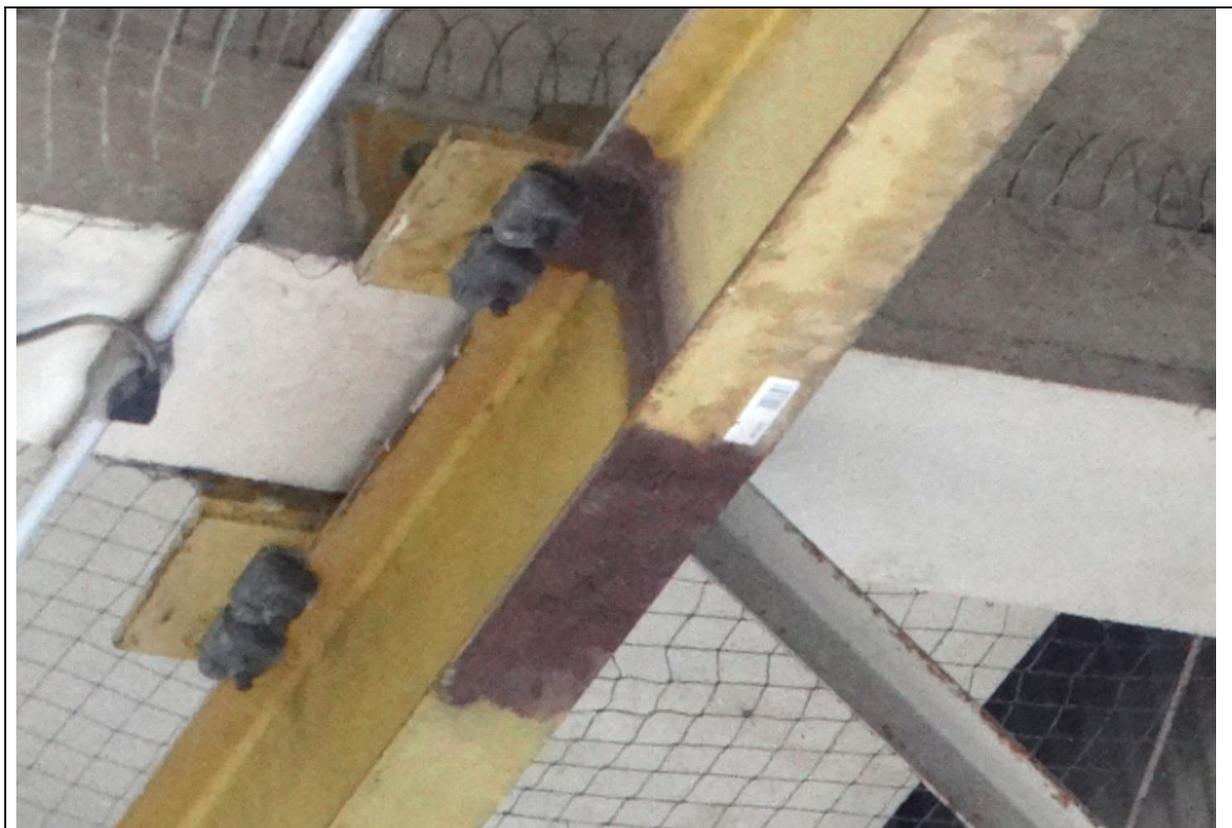
FOTO 78 - DETALHE DA FOTO ANTERIOR: CORROSÃO LOCALIZADA.

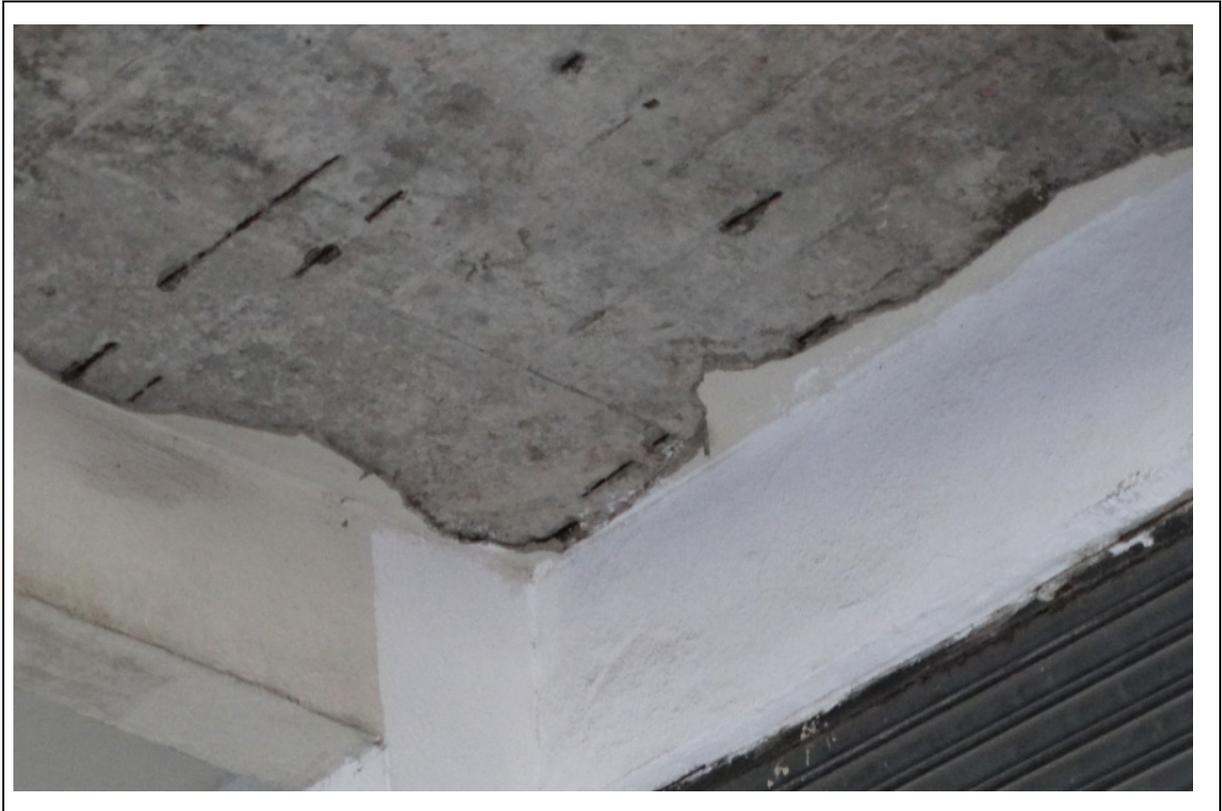
FOTO 80 – DETALHE DA FOTO ANTERIOR: CORROSÃO NO FUNDO DA LAJE, DEFICIÊNCIA NO COBRIMENTO DO CONCRETO. DESTACAMENTO DA ARGAMASSA, COM RISCO DE DESCOLAR EM PLACAS.

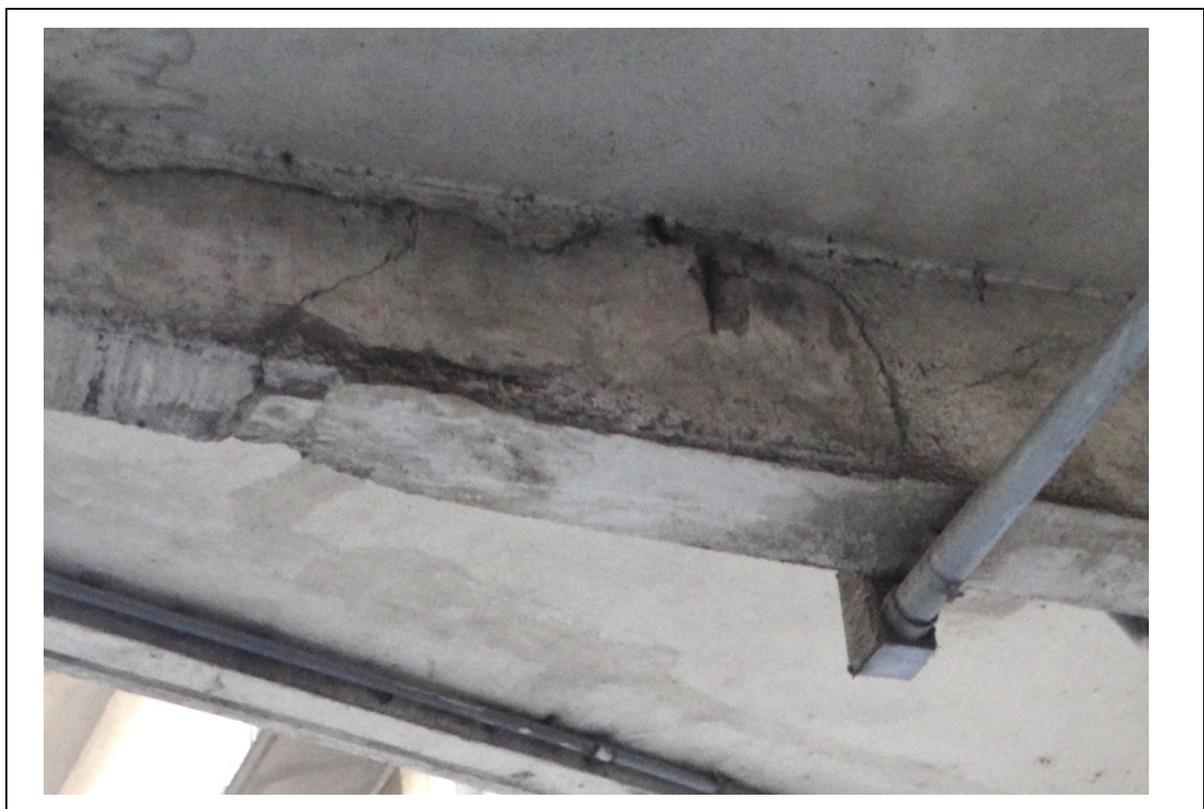
FOTO 84 – DETALHE DA FOTO ANTERIOR: TRINCA NA VIGA, NECESSÁRIA UMA INTERVENÇÃO IMEDIATA PARA RECUPERAR A INTEGRIDADE DO CONCRETO.

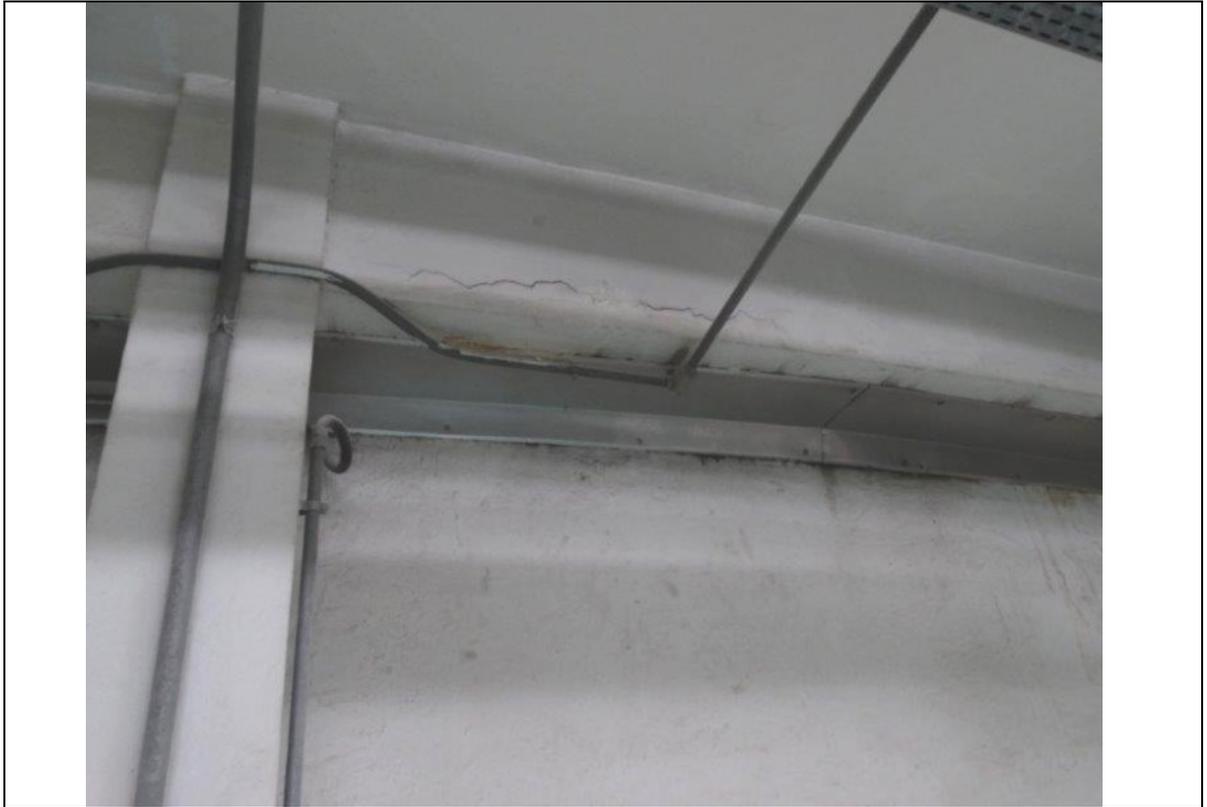
FOTO 107 – DETALHE DA FOTO ANTERIOR: TRINCA EXTENSA NO FUNDO DA VIGA.

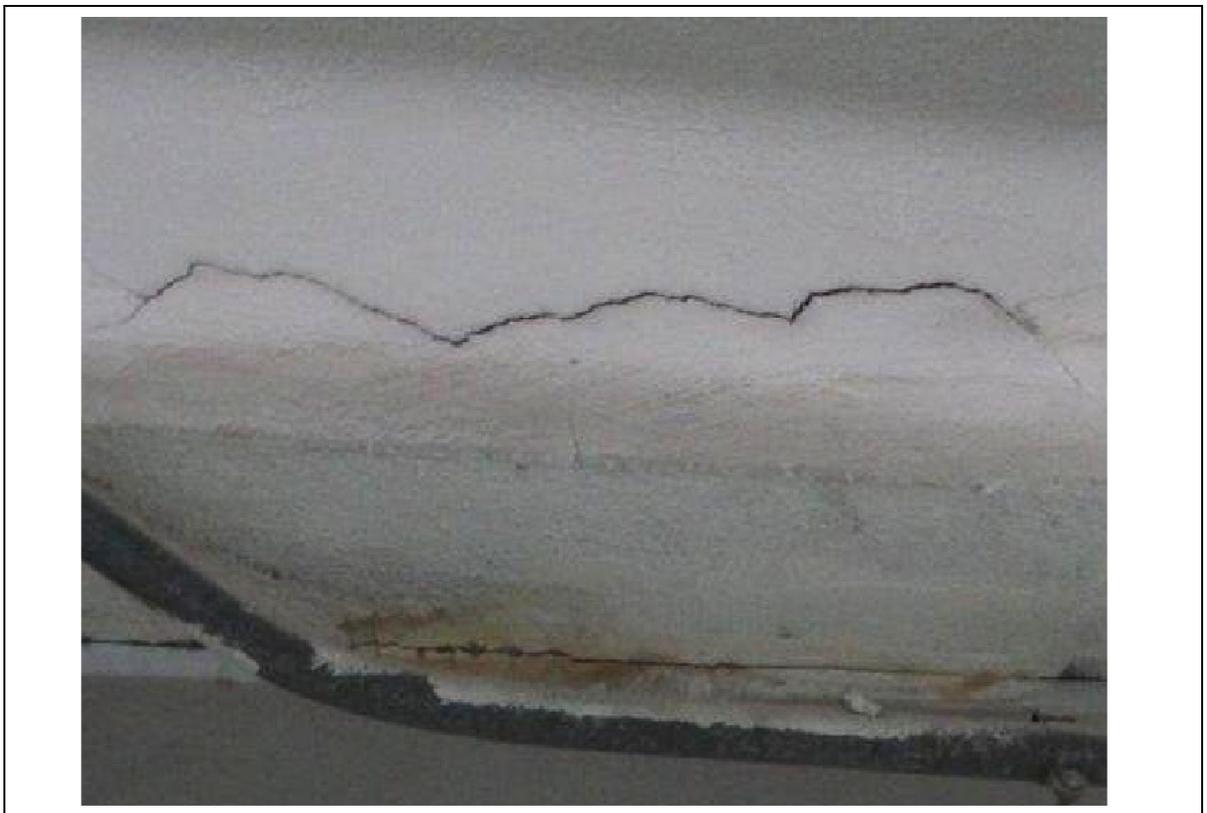
FOTO 108 – DETALHE DA FOTO ANTERIOR: NECESSÁRIO INSPECIONAR DE FORMA INVASIVA, PARA VERIFICAR SE A ARMADURA ESTÁ CORROÍDA, TRATANDO ADEQUADAMENTE.

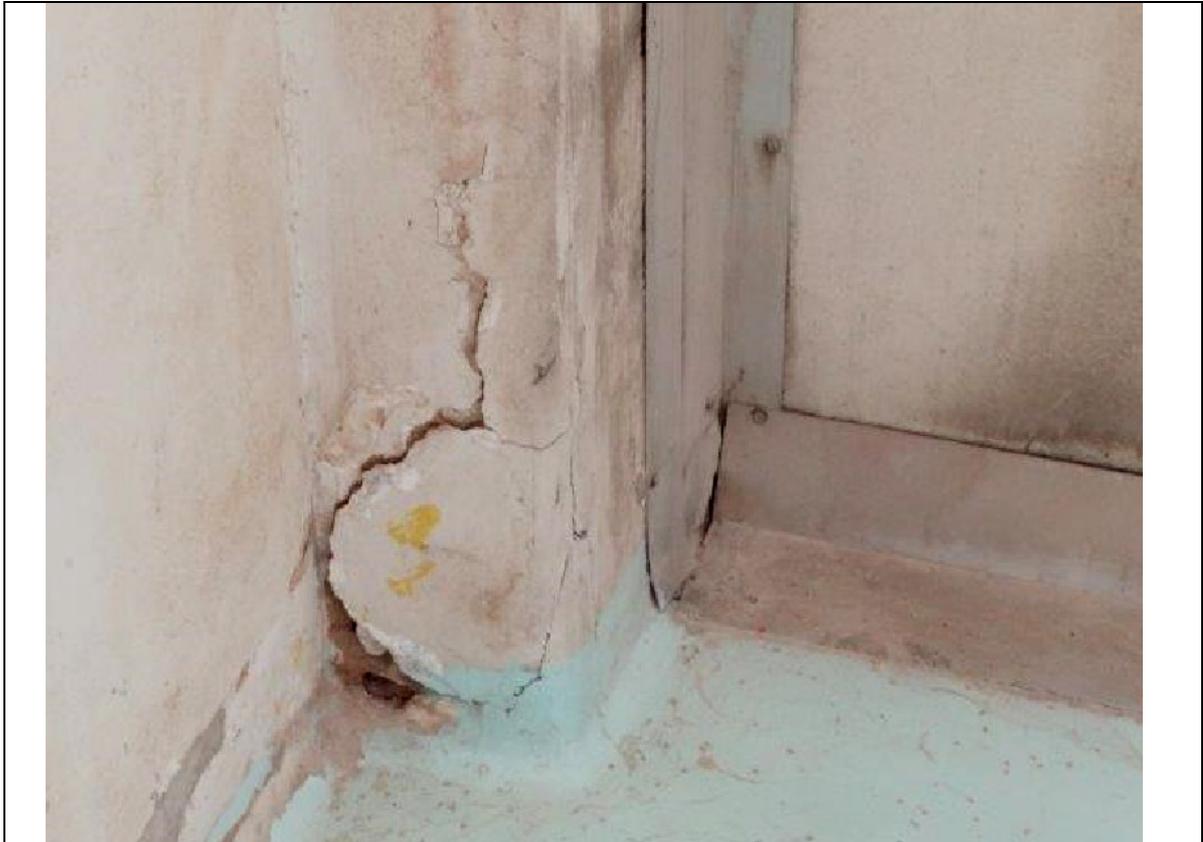
FOTO 114 – DETALHE DA FOTO ANTERIOR: INDÍCIO DE CORROSÃO NA PARTE INFERIOR DO PILAR.

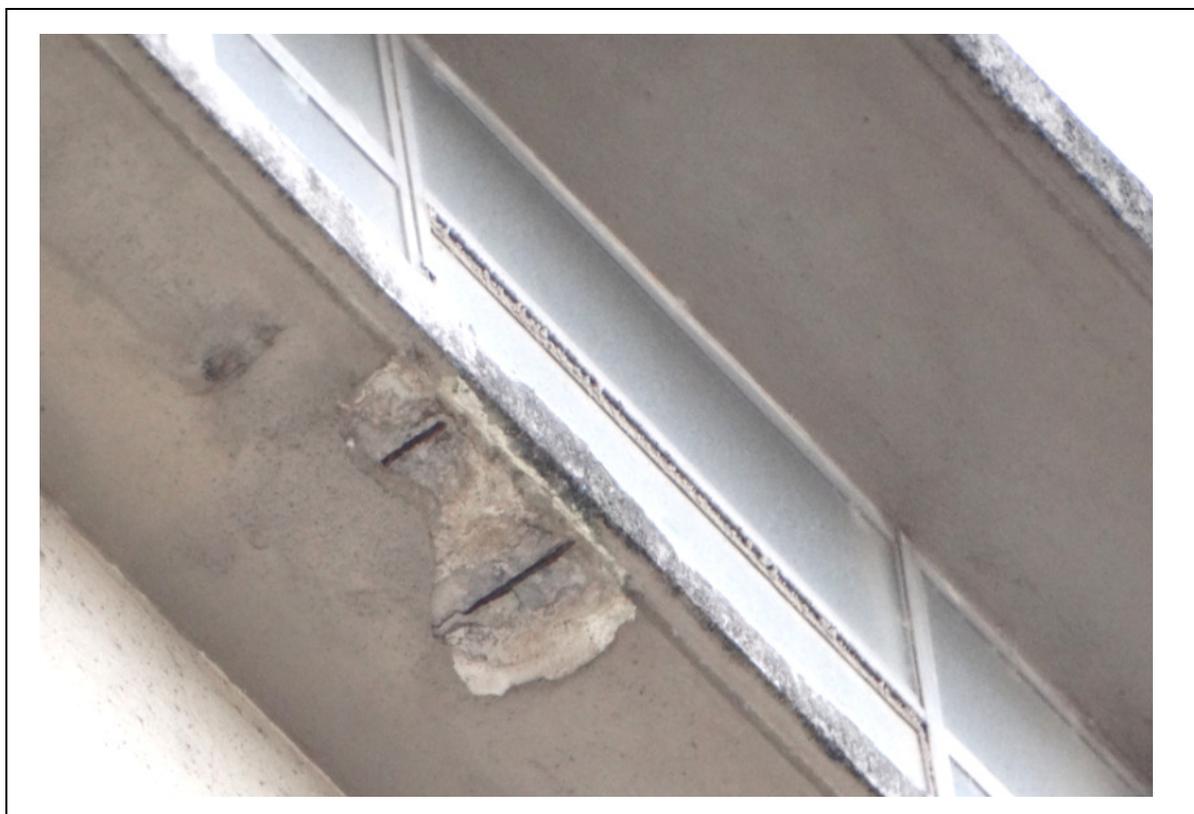
FOTO 126 – DETALHE DA FOTO ANTERIOR: CORROSÃO NO ELEMENTO DE CONCRETO EM BALANÇO DA FACHADA, COM DESTACAMENTO DA CAMADA DE COBRIMENTO.

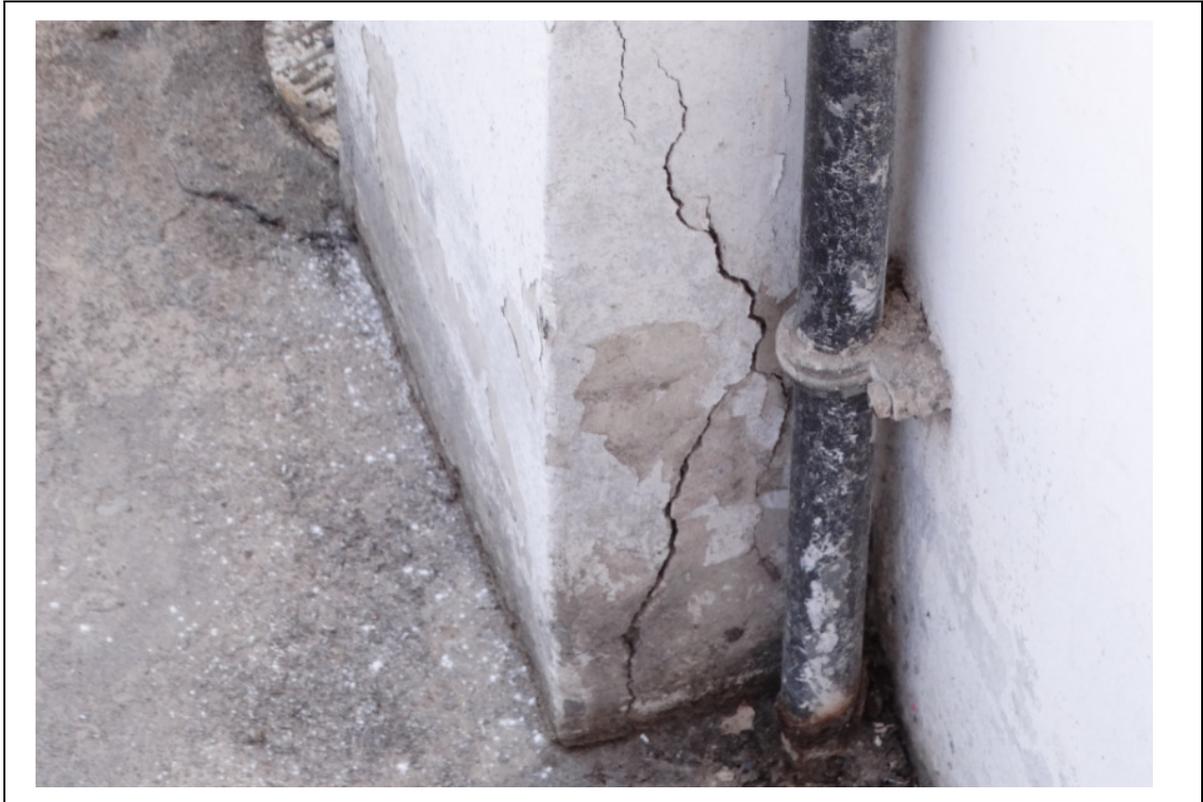
FOTO 142 – DETALHE DA FOTO ANTERIOR: INDÍCIO DE CORROSÃO DA ARMADURA DO PILAR. NECESSÁRIO REALIZAR UMA INSPEÇÃO INVASIVA, CASO EXISTA CORROSÃO TRATAR ADEQUADAMENTE.

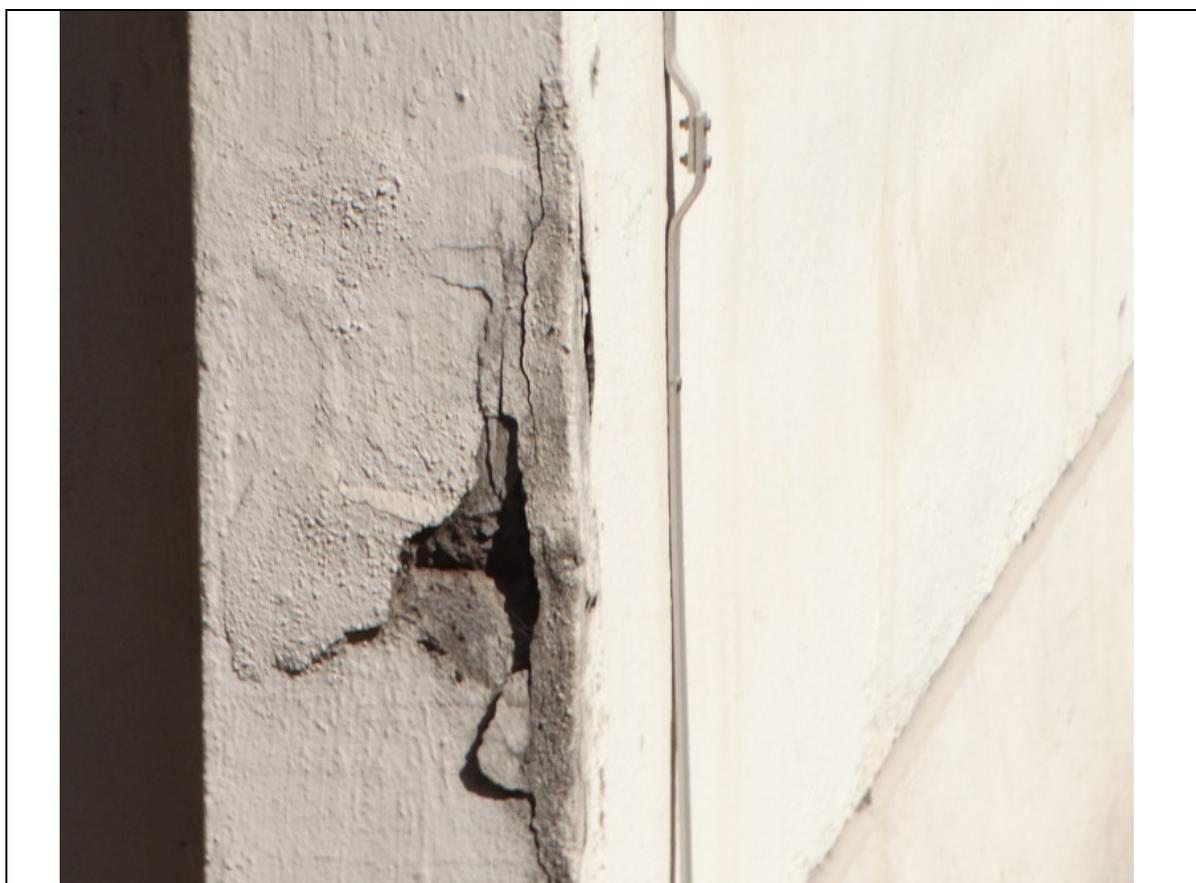
FOTO 151 – DETALHE DA FOTO ANTERIOR: INDÍCIO DE CORROSÃO DA ARMADURA.

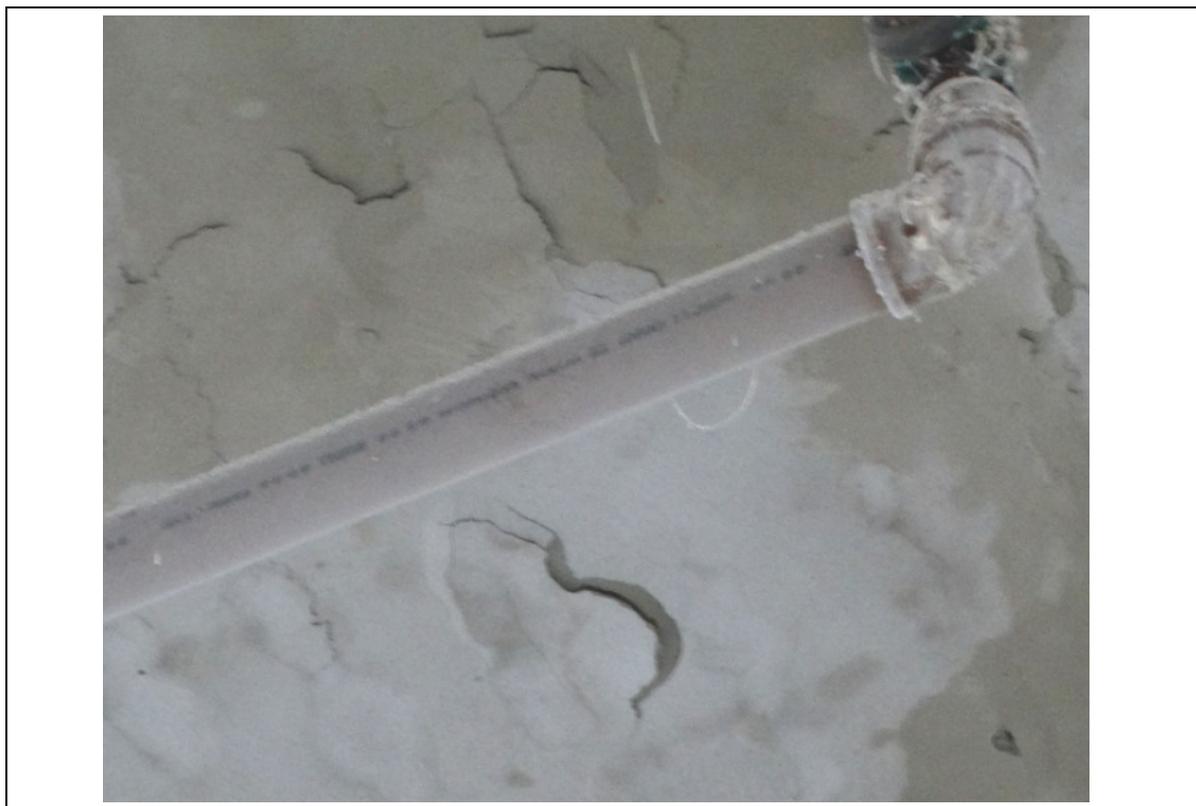
FOTO 166 – DETALHE DA FOTO ANTERIOR: CORROSÃO NO FUNDO DA LAJE DO RESERVATÓRIO, COM DESTACAMENTO DE PLACAS DE CONCRETO.

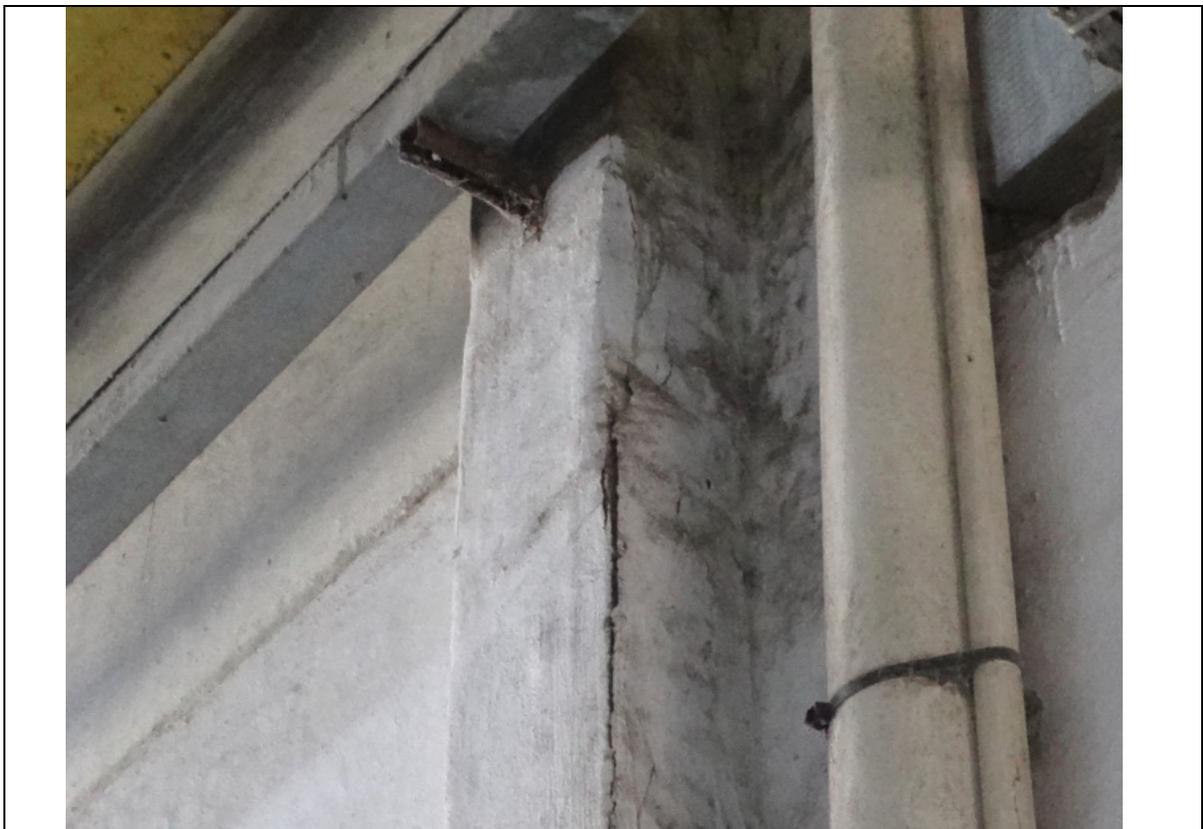
FOTO 180 – DETALHE DA FOTO ANTERIOR: INDÍCIO DE CORROSÃO DA ARMADURA DO PILAR. NECESSÁRIO UMA INSPEÇÃO INVASIVA, CASO EXISTA CORROSÃO TRATAR ADEQUADAMENTE.

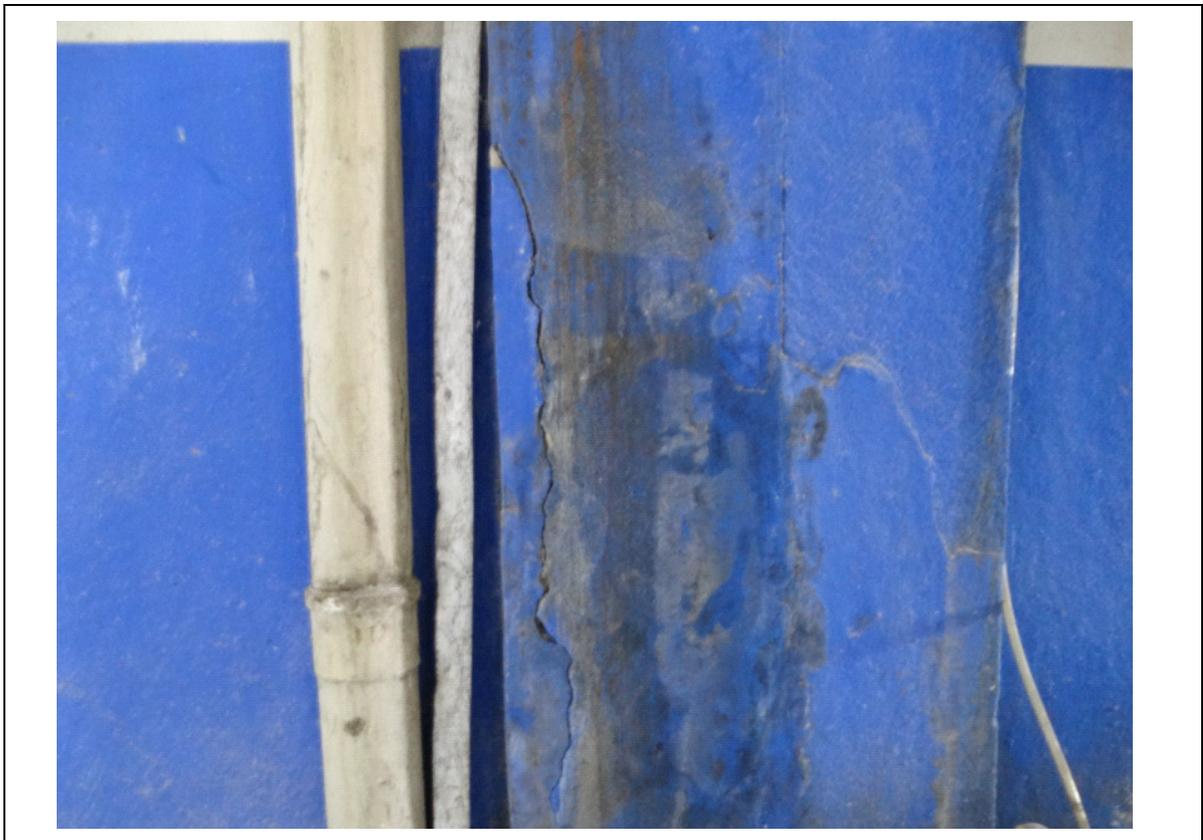
FOTO 182 – DETALHE DA FOTO ANTERIOR: INDÍCIO DE CORROSÃO DA ARMADURA DO PILAR. NECESSÁRIO UMA INSPEÇÃO INVASIVA, CASO EXISTA CORROSÃO TRATAR ADEQUADAMENTE.

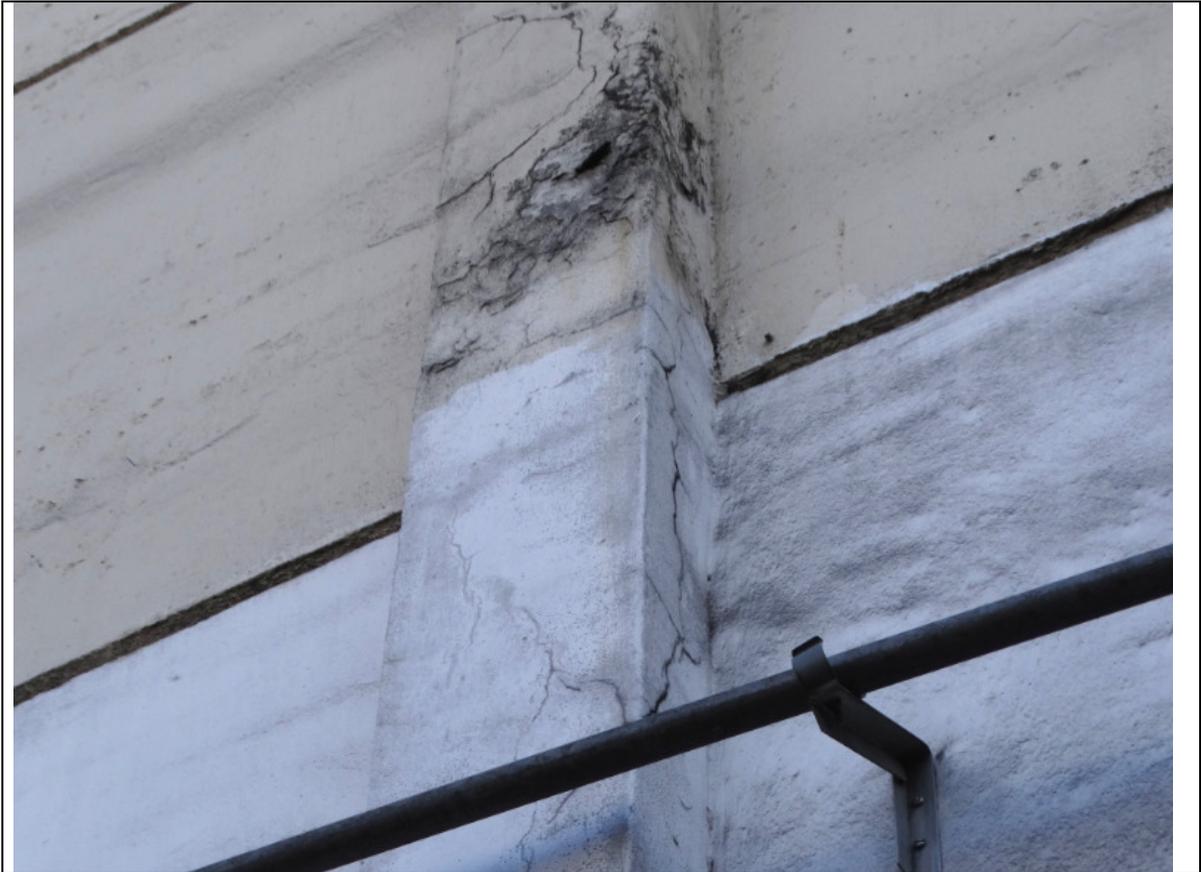
FOTO 188 – DETALHE DA FOTO ANTERIOR: INDÍCIO DE CORROSÃO DE ARMADURA DO PILAR. NECESSÁRIO UMA INSPEÇÃO INVASIVA, CASO EXISTA CORROSÃO TRATAR ADEQUADAMENTE.

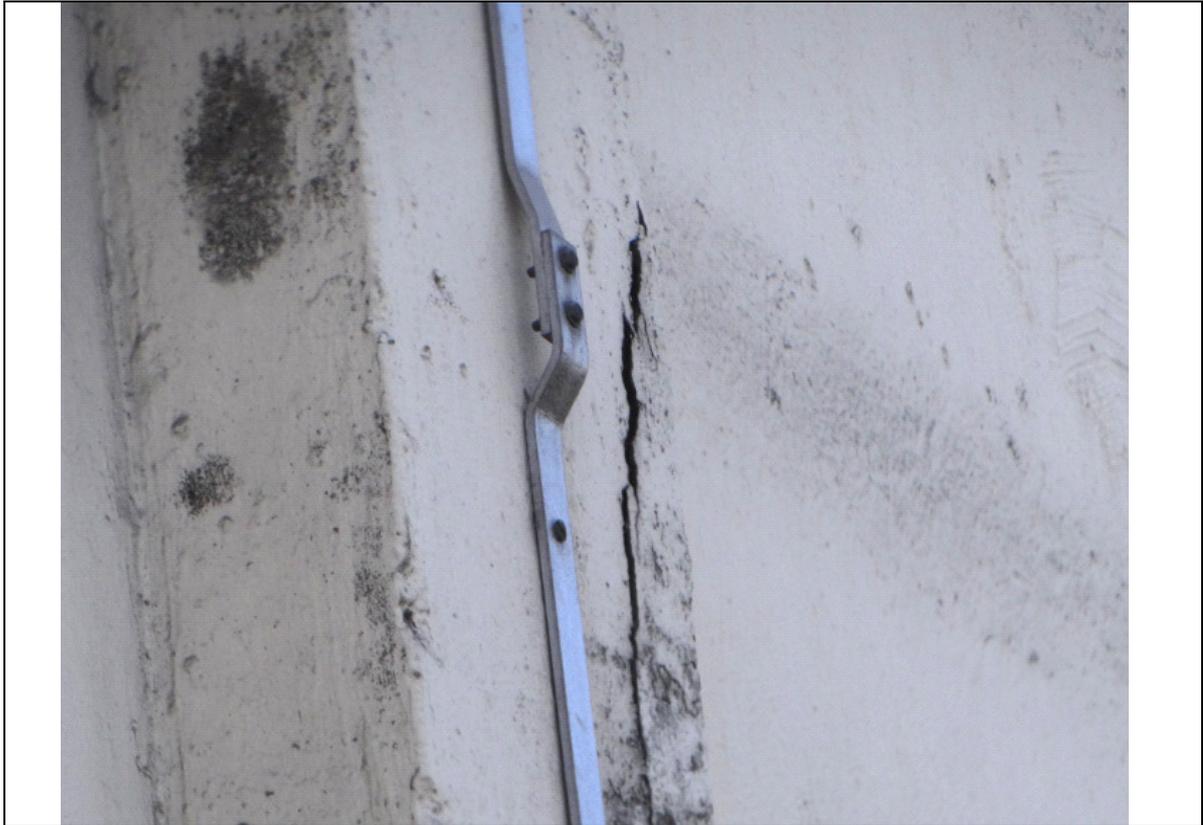
FOTO 190 – DETALHE DA FOTO ANTERIOR: INDÍCIO DE CORROSÃO DE ARMADURA DO PILAR. NECESSÁRIO UMA INSPEÇÃO INVASIVA, CASO EXISTA CORROSÃO TRATAR ADEQUADAMENTE.

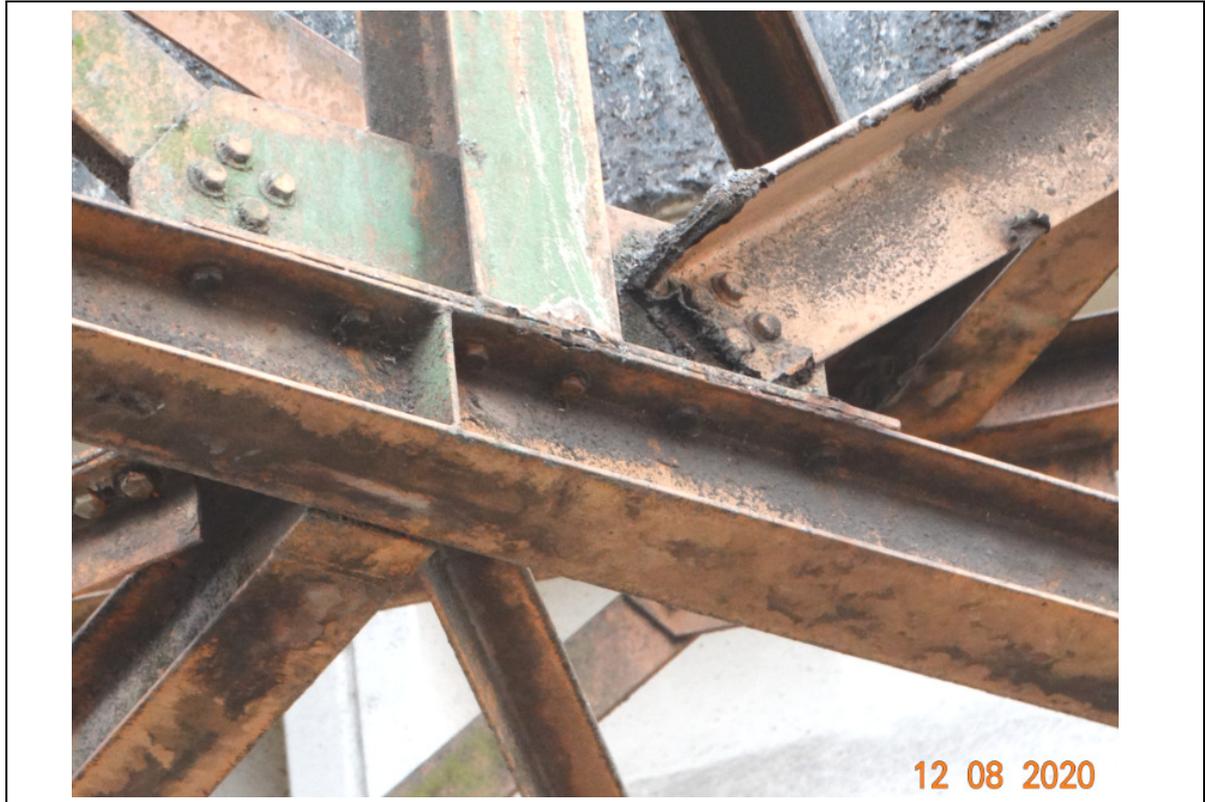
FOTO 212 – DETALHE DA FOTO ANTERIOR: DIVERSOS TRECHOS DA ESTRUTURA METÁLICA COM CORROSÃO SUPERFICIAL.

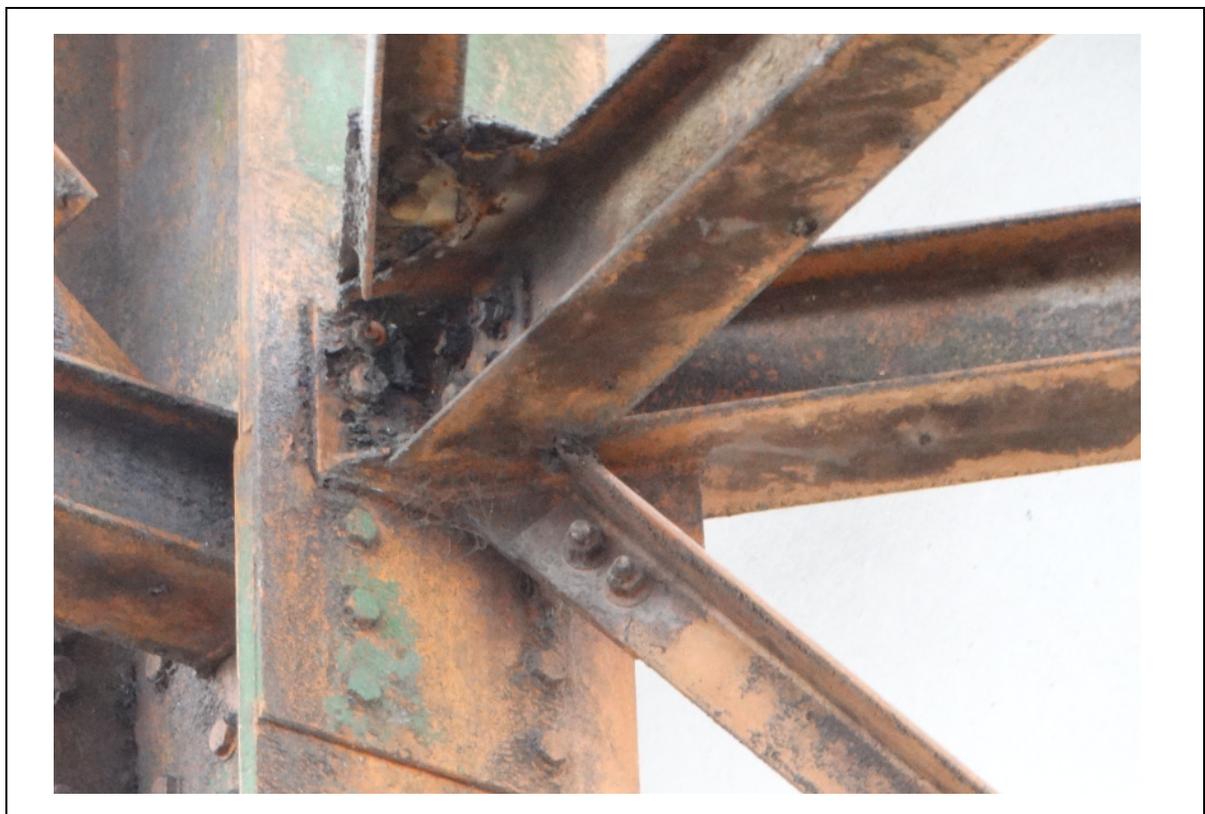
FOTO 213 – DETALHE DA FOTO 211: DIVERSOS TRECHOS DA ESTRUTURA METÁLICA COM CORROSÃO SUPERFICIAL.
