LAUDO TÉCNICO

(INSTITUI A AUTOVISTORIA DAS EDIFICAÇÕES NÃO UNIFAMILIARES E DOS
SEUS ELEMENTOS QUE ESTEJAM SOBRE LOGRADOURO PÚBLICO)

**BUNGE SOUTH AMERICA
BUNGE BRASIL**

**BUNGE ALIMENTOS
UNIDADE INDUSTRIAL 1
MOINHO PACÍFICO
Praça Guilherme Aralhe, 20
Macuco, Santos - SP**

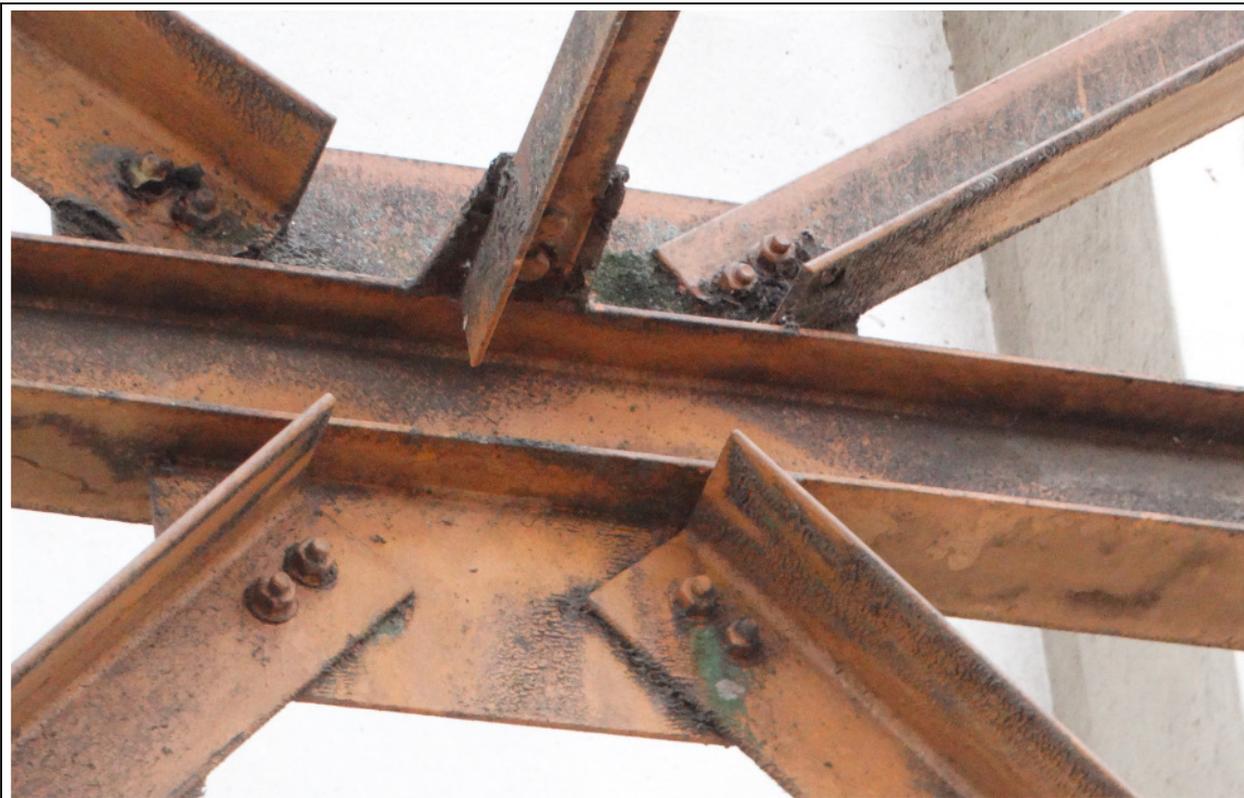
FOTO 214 – DETALHE DA FOTO 211: DIVERSOS TRECHOS DA ESTRUTURA METÁLICA COM CORROSÃO SUPERFICIAL.

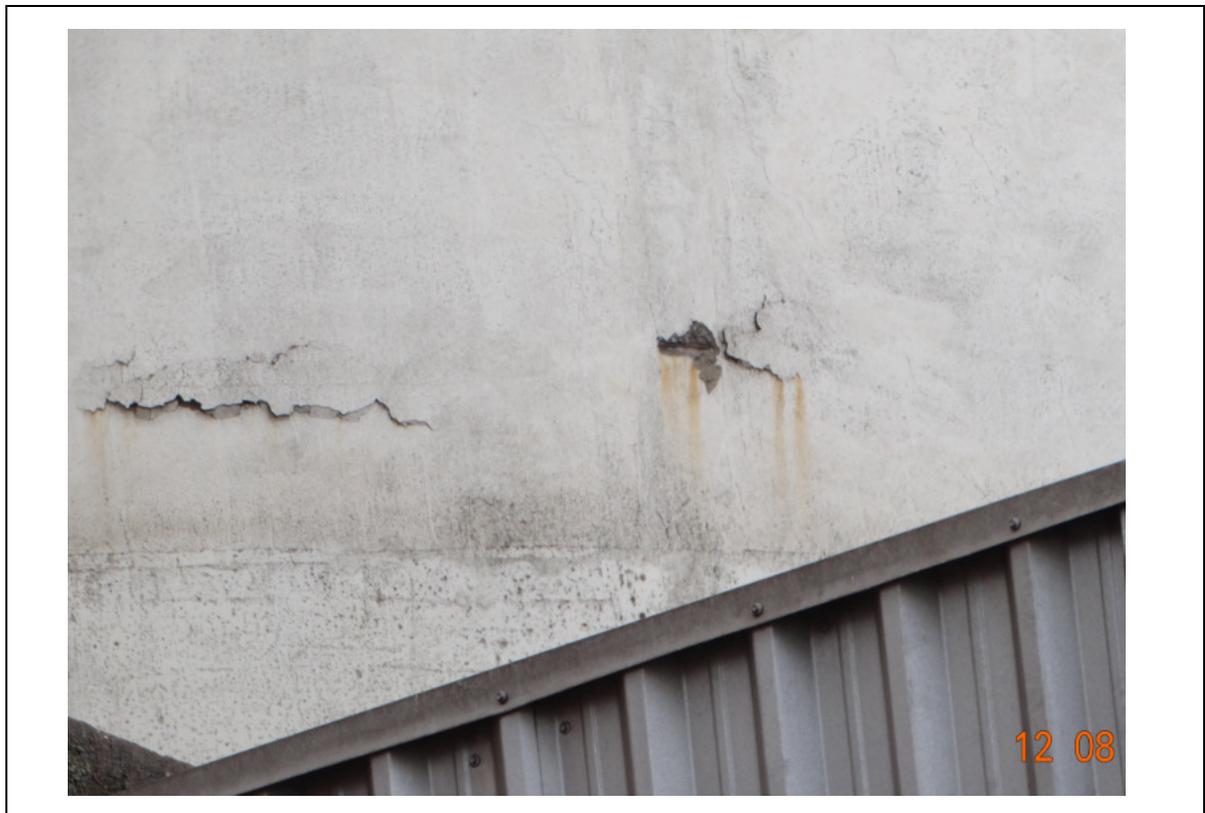
FOTO 227 – DETALHE DA FOTO ANTERIOR: TRECHO DA PAREDE COM ARMADURAS CORROÍDAS, DESTACANDO O CONCRETO DE COBRIMENTO.

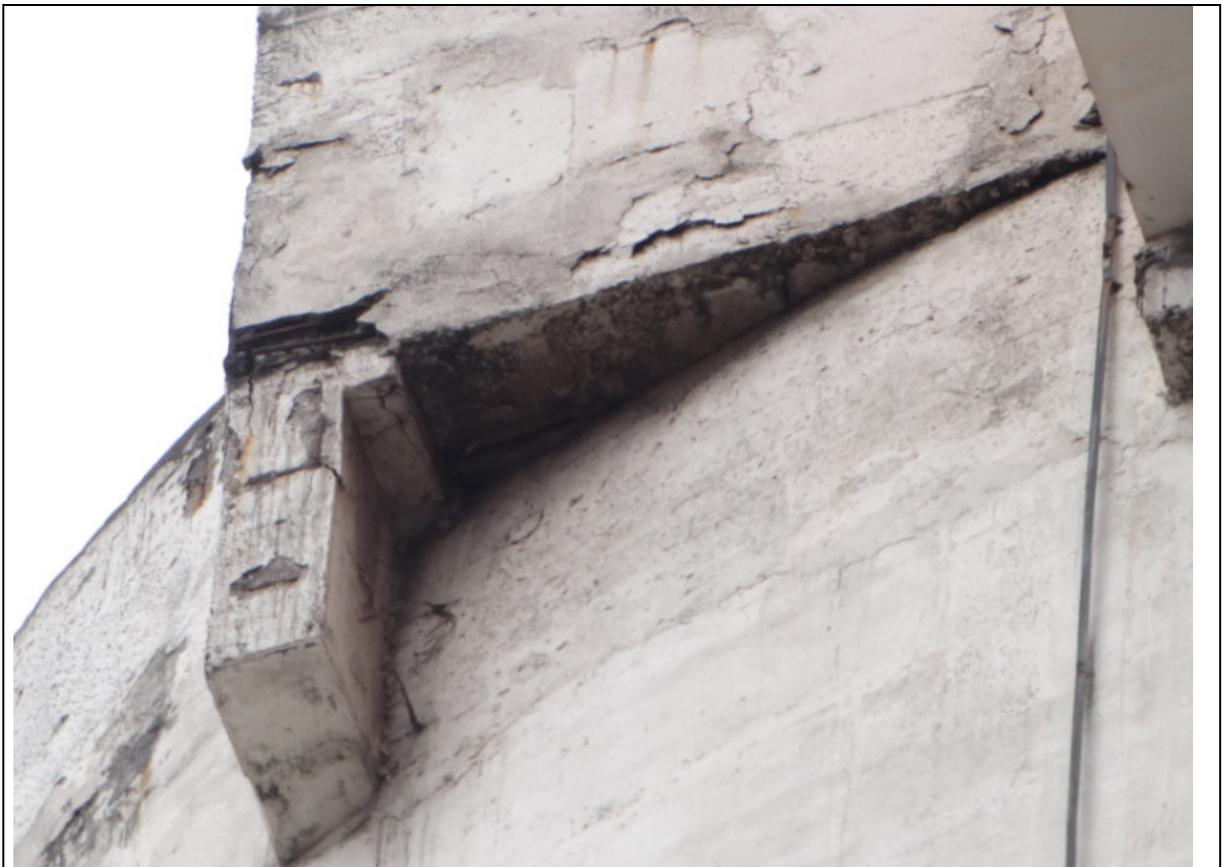
FOTO 234 – DETALHE DA FOTO ANTERIOR: ALGUNS TRECHOS DA ESTRUTURA DE CONCRETO ARMADO APRESENTAM CORROSÃO COM DESTACAMENTO DA CAMADA DE COBRIMENTO DO CONCRETO.

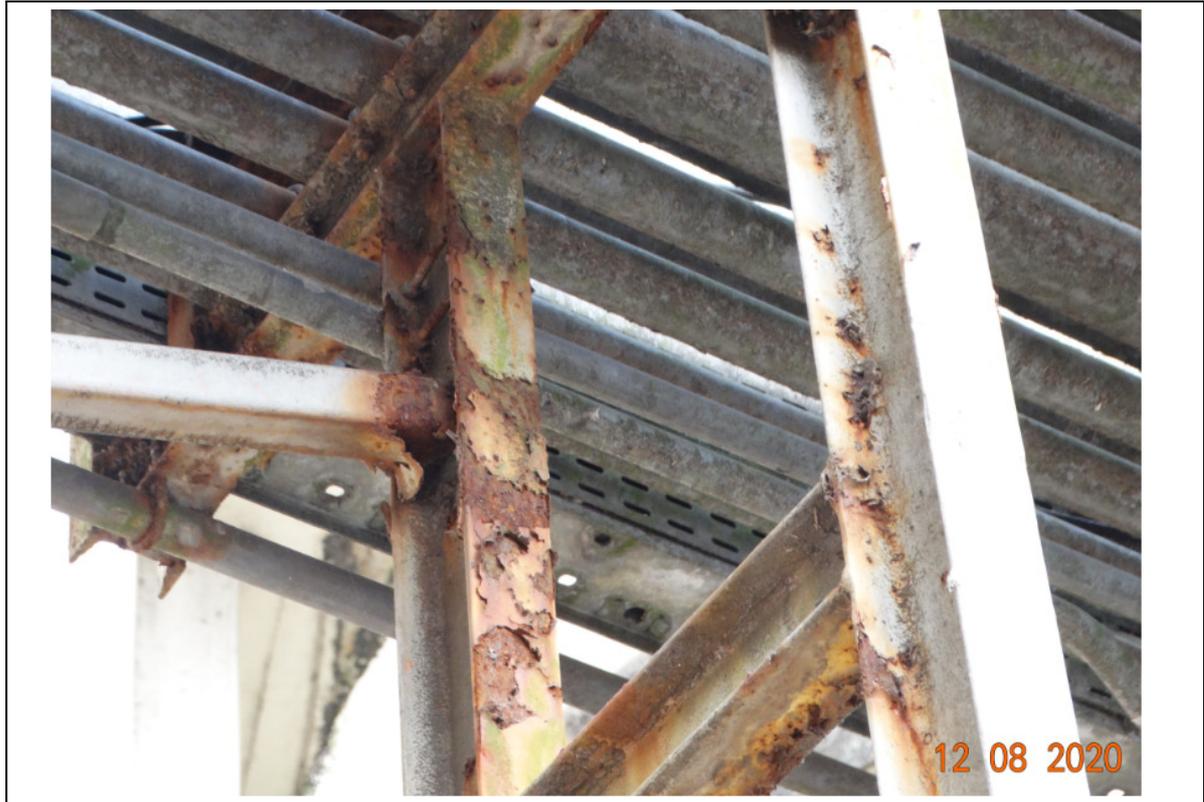
FOTO 243 – DETALHE DA FOTO ANTERIOR: CORROSÃO SUPERFICIAL EM DIVERSOS TRECHOS DA ESTRUTURA METÁLICA.

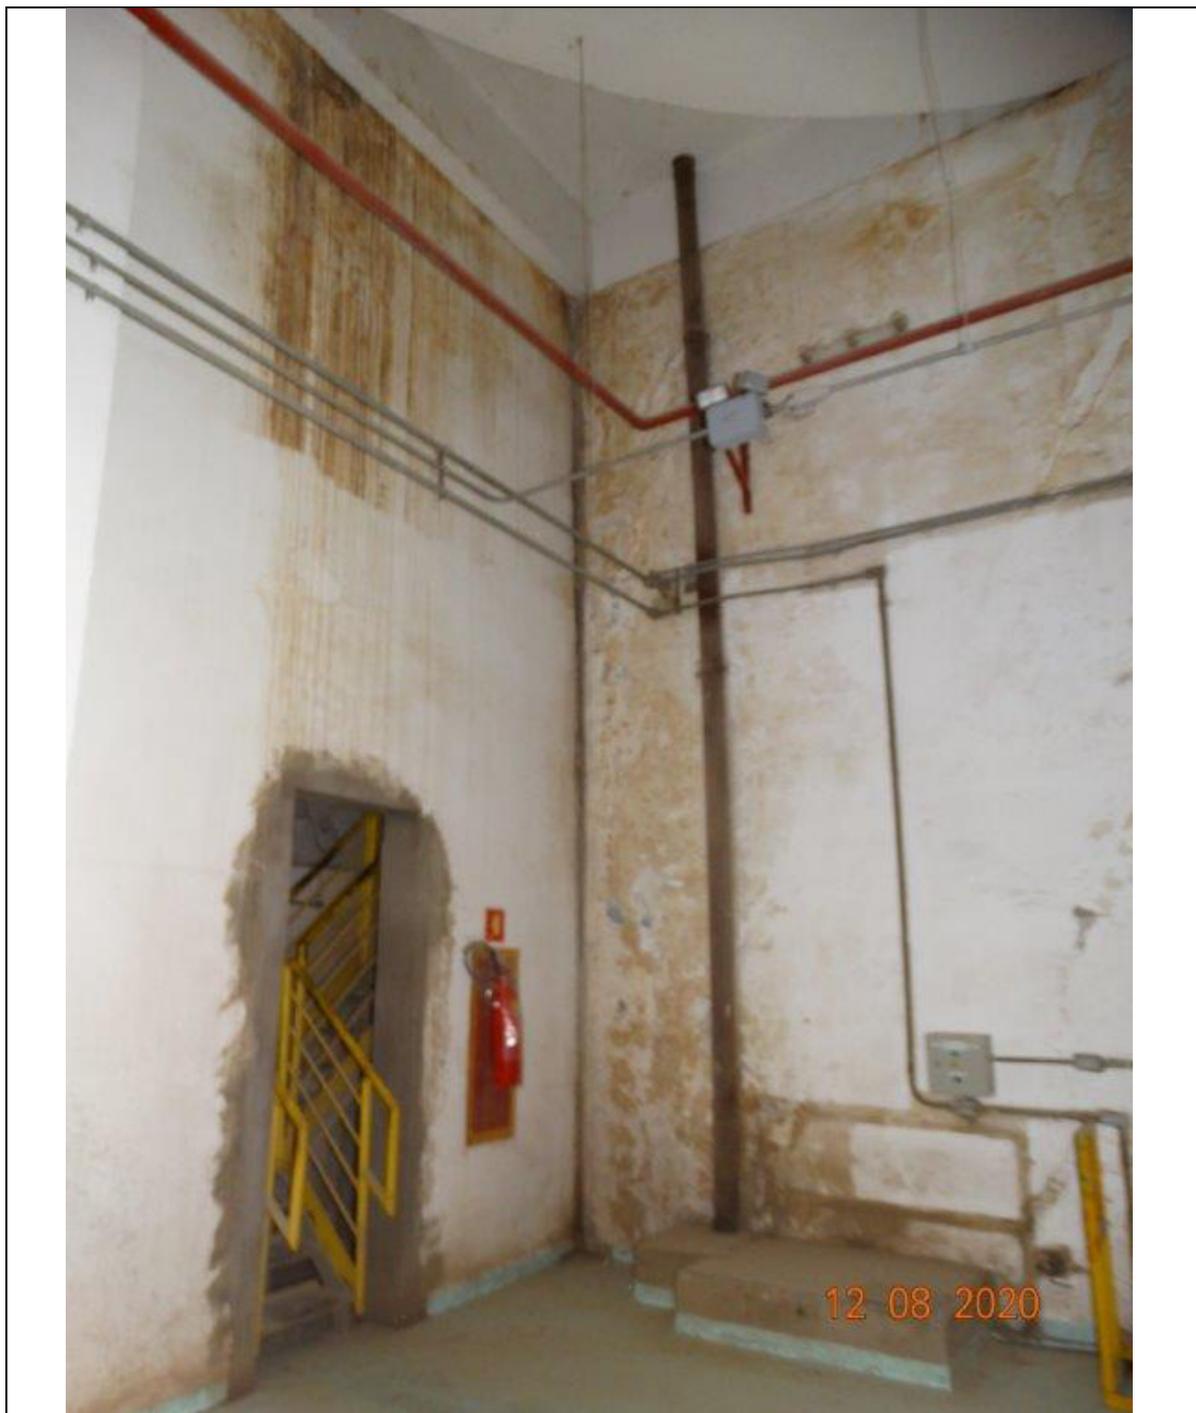
FOTO 264 – MEGASILO: TÉRREO: MANCHAS DE UMIDADE NÃO ATIVAS, SEM INFILTRAÇÃO.

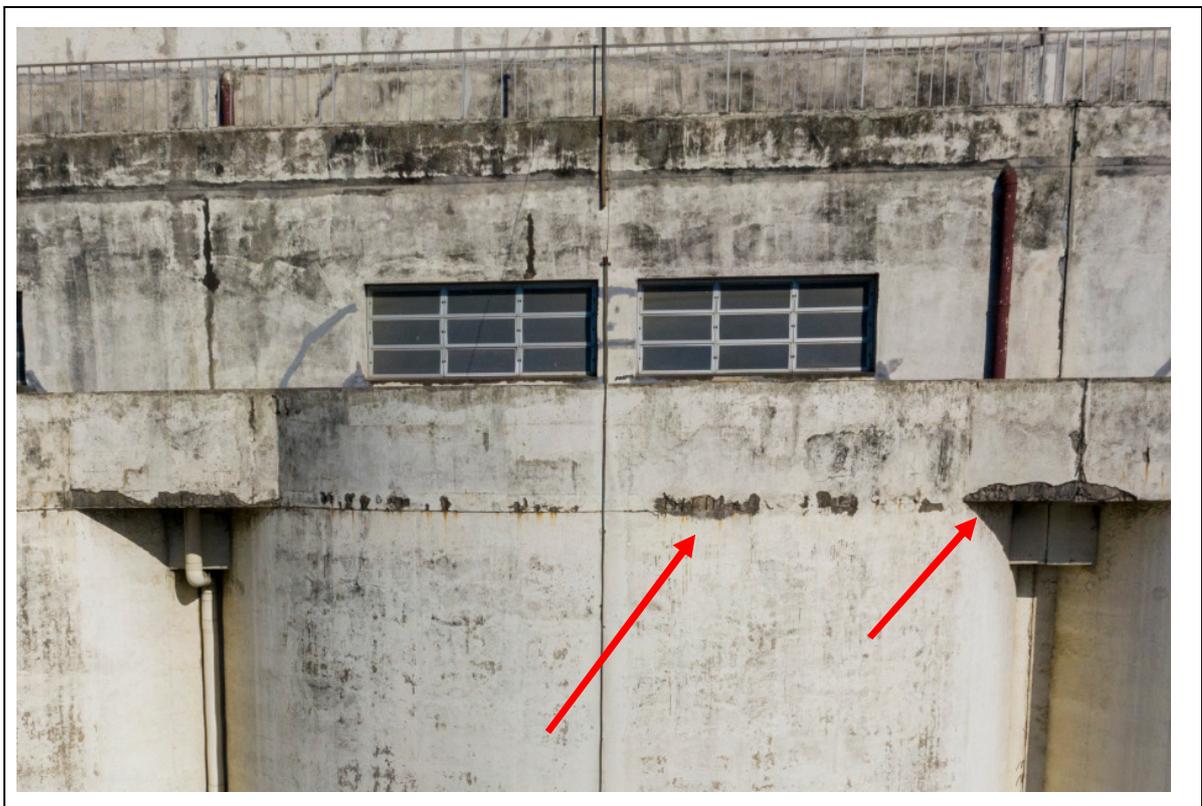
FOTO 275 – DETALHE DA FOTO ANTERIOR: TRRCHOS COM CORROSÃO DAS ARMADURAS DA PAREDE DE CONCRETO.

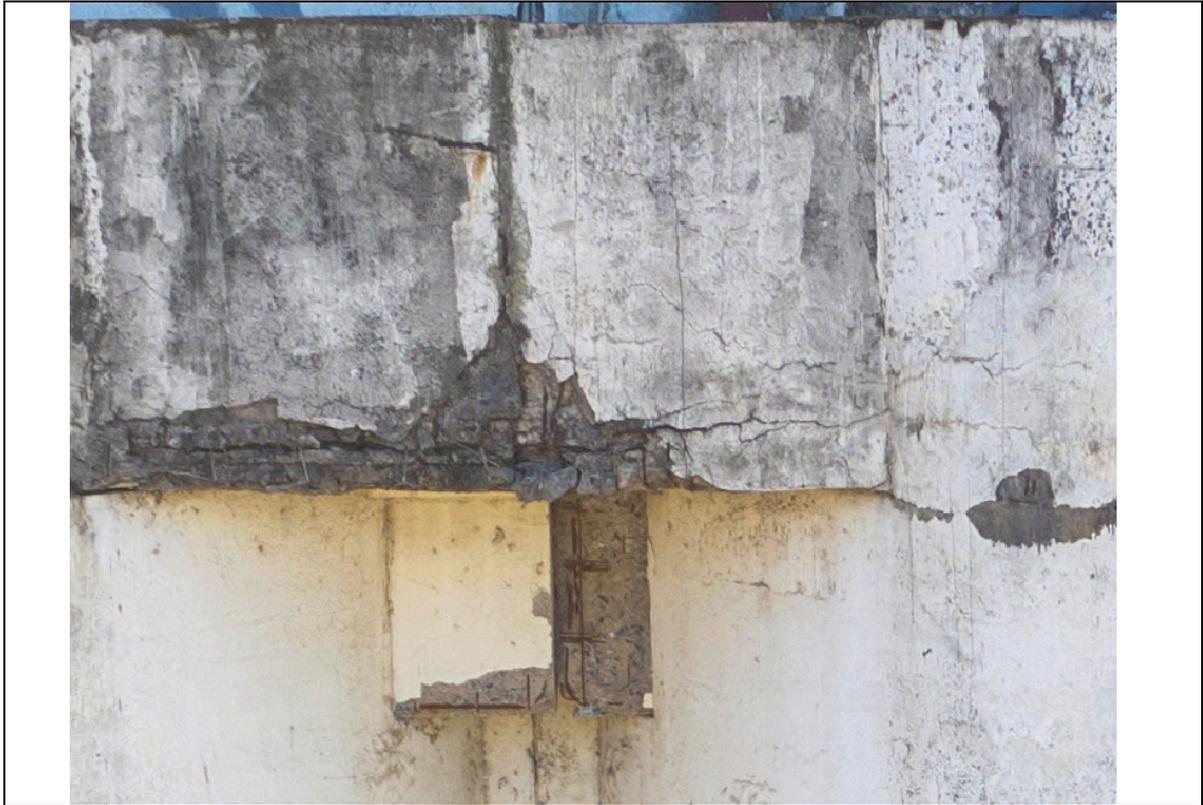
FOTO 281 – DETALHE DA FOTO ANTERIOR: TRECHO DA JUNTA NO TOPO DO MEGASILO COM CORROSÃO DE ARMADURAS E DESAGREGAÇÃO DO CONCRETO. NECESSÁRIO RECUPERAR ESTE TRECHO.

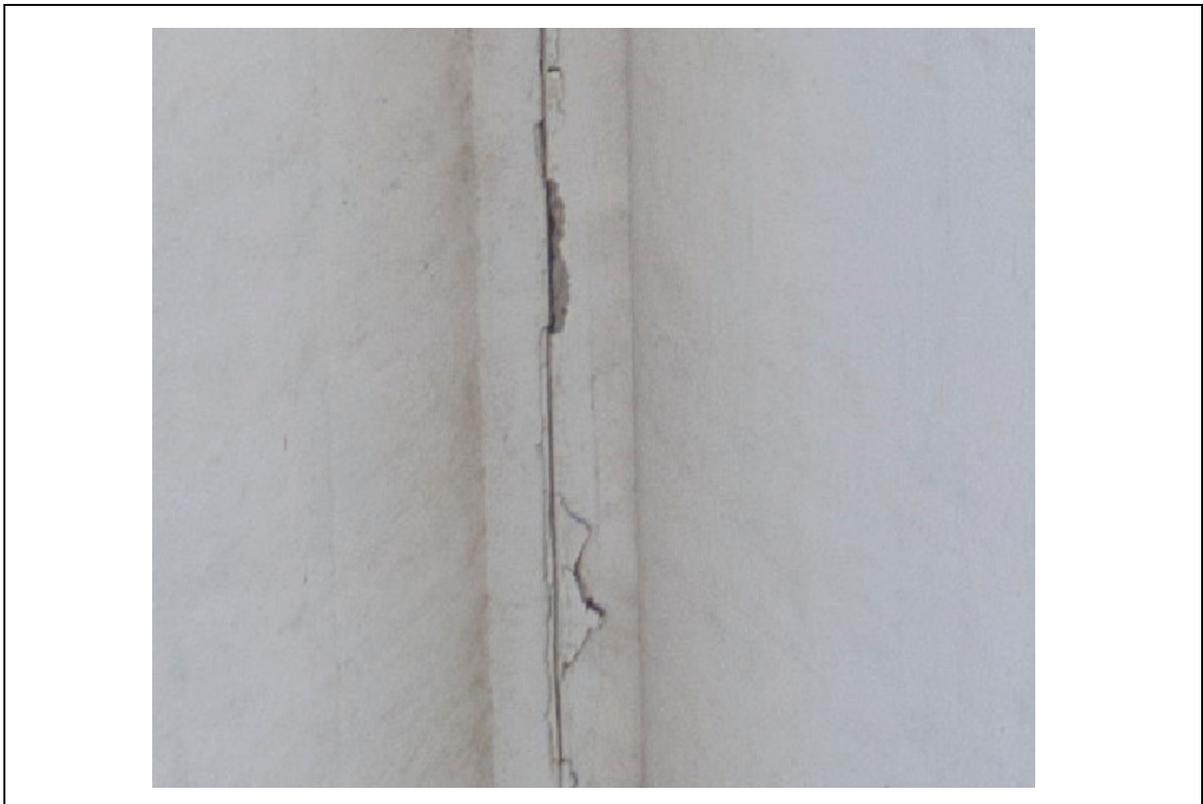
FOTO 282 – TRECHO DA JUNTA DE DILATAÇÃO, PROJETADA EM TODO SENTIDO VERTICAL DO MEGASILO. OBSERVA-SE ROMPIMENTO DO CONCRETO JUNTO DAS BORDAS. NECESSÁRIO REVISAR A JUNTA PARA EVITAR TENSÕES NO CONCRETO E INFILTRAÇÕES.

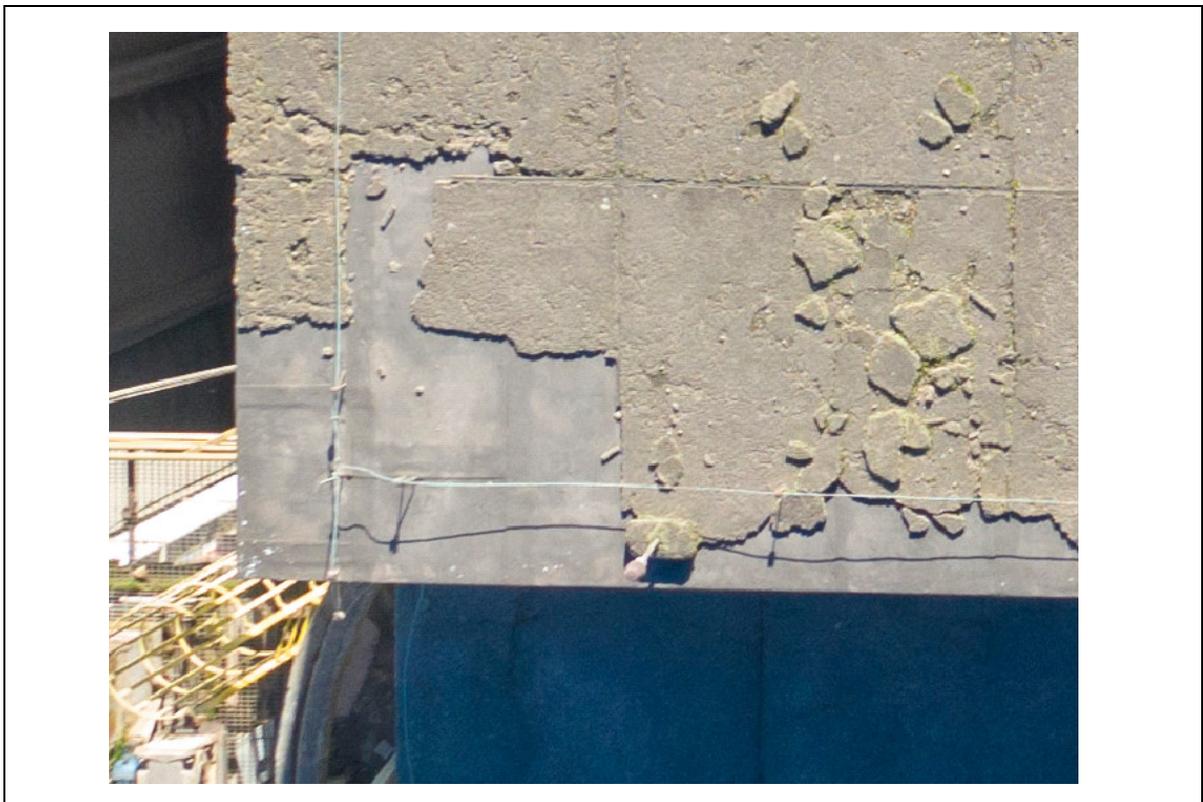
FOTO 290 – DETALHE DA FOTO ANTERIOR: DESGASTE DA ARGAMASSA DE PROTEÇÃO MECÂNICA EM ALGUNS TRECHOS; NECESSÁRIO REFAZER PARA EVITAR DANOS A MANTA ASFÁLTICA PELA AÇÃO DIRETA DOS RAIOS ULTRAVIOLETA.

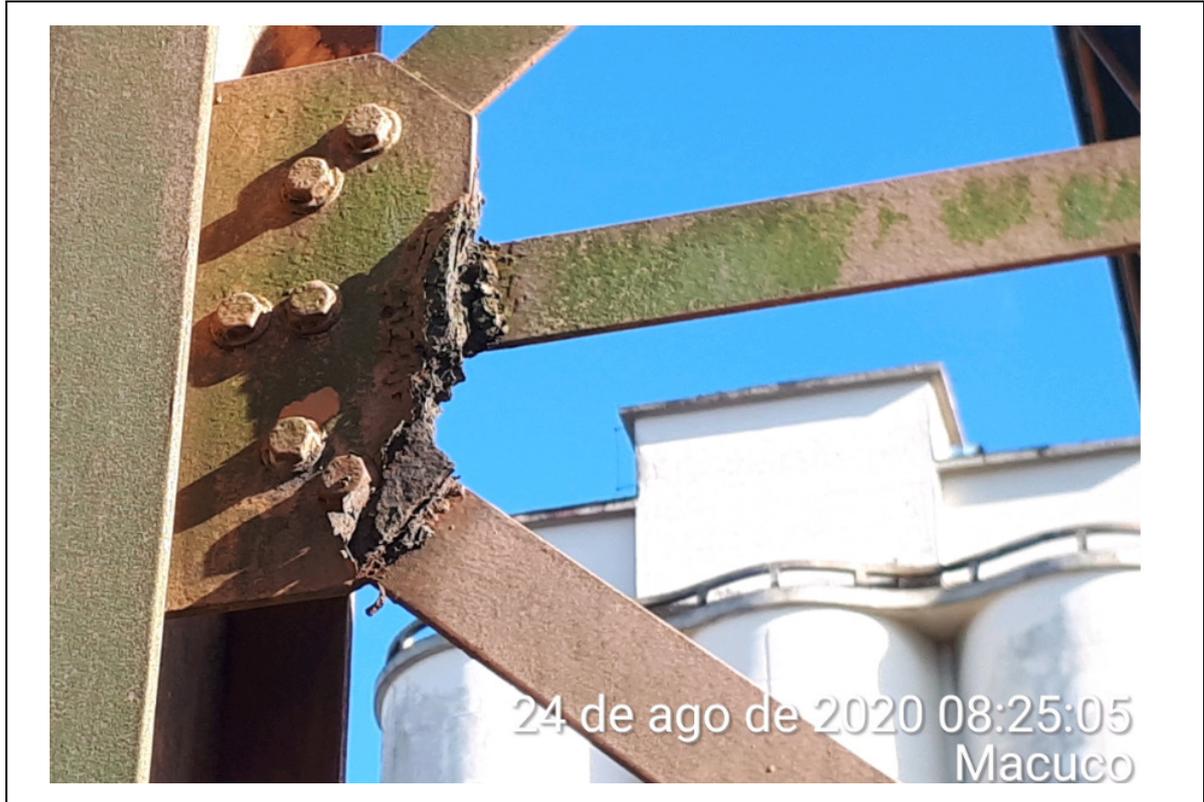
FOTO 304 - DETALHE DE TRECHO COM AVANÇADO ESTADO E CORROSÃO NAS LIGAÇÕES DAS PEÇAS.

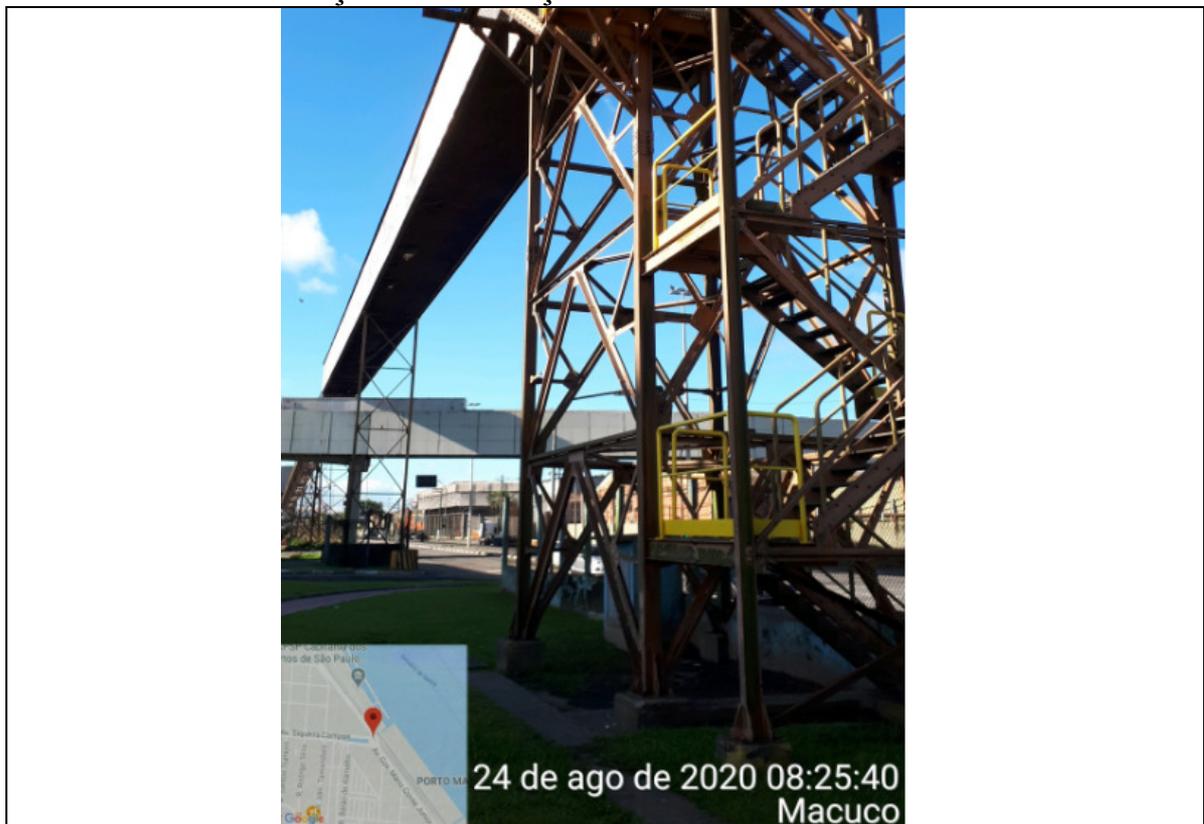
FOTO 306 - DETALHE DE UMA DAS BASES DA TORRE DA FOTO ANTERIOR : OXIDAÇÃO COM DESGASTE DA PINTURA PROTETORA.

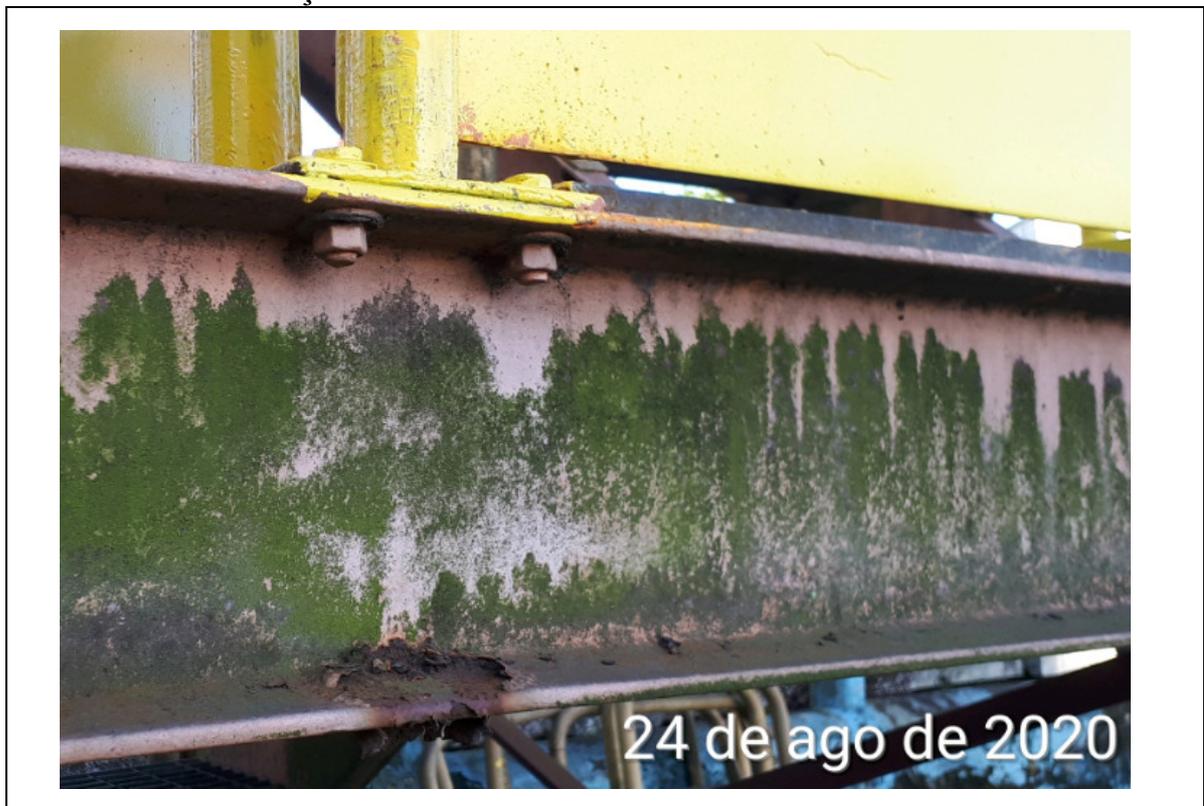
FOTO 307 - UMA DAS VIGAS DA TORRE, COM ACÚMULO DE SUJIDADES, COLÔNIA DE FUNGOS E BACTÉRIAS COM COR ESVERDEADA. CORROSÃO LOCALIZADA.

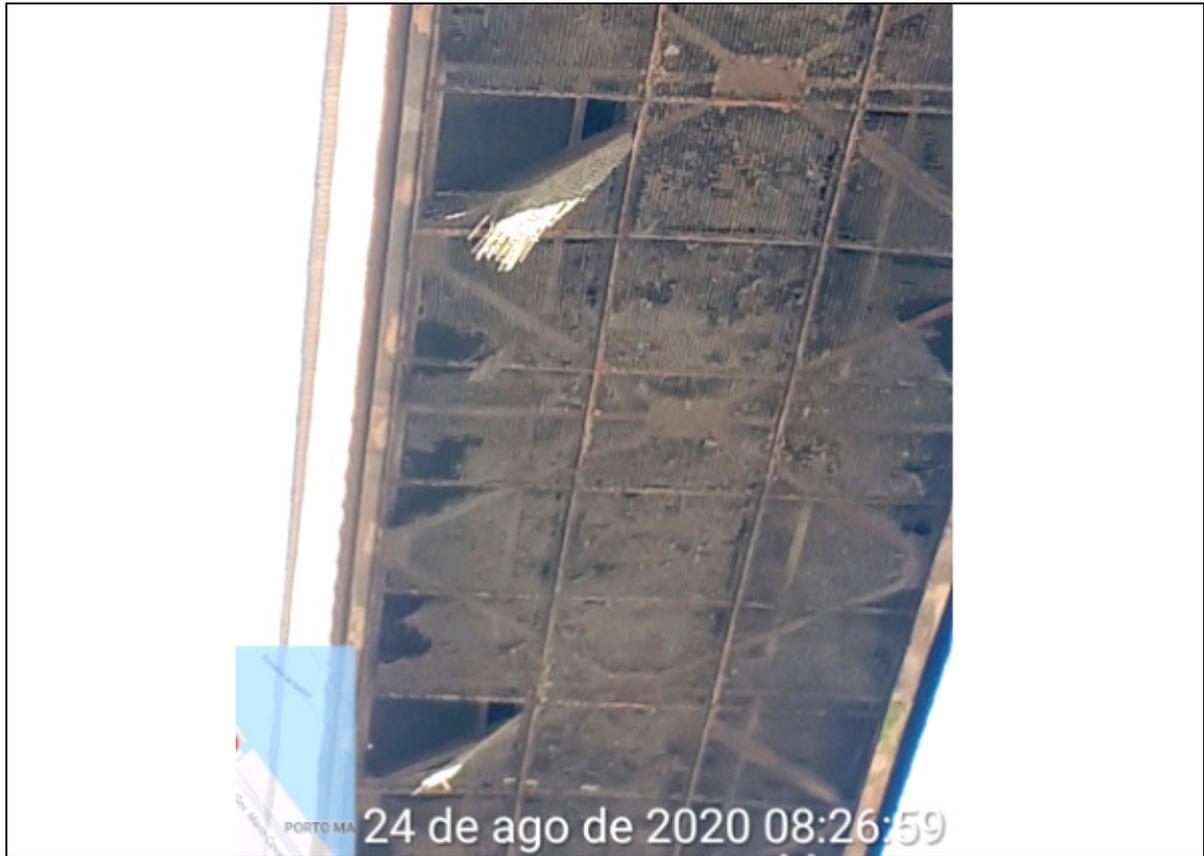
FOTO 308 - PARTE INFERIOR DA ESTEIRA NUM TRECHO ENTRE TORRES, MOSTRANDO DIVERSOS TERÇOS DE TELA DETERIORADAS E UMA COM IMINÊNCIA DE QUEDA, DEVENDO SER REPARADAS OU SUBSTITUÍDAS.

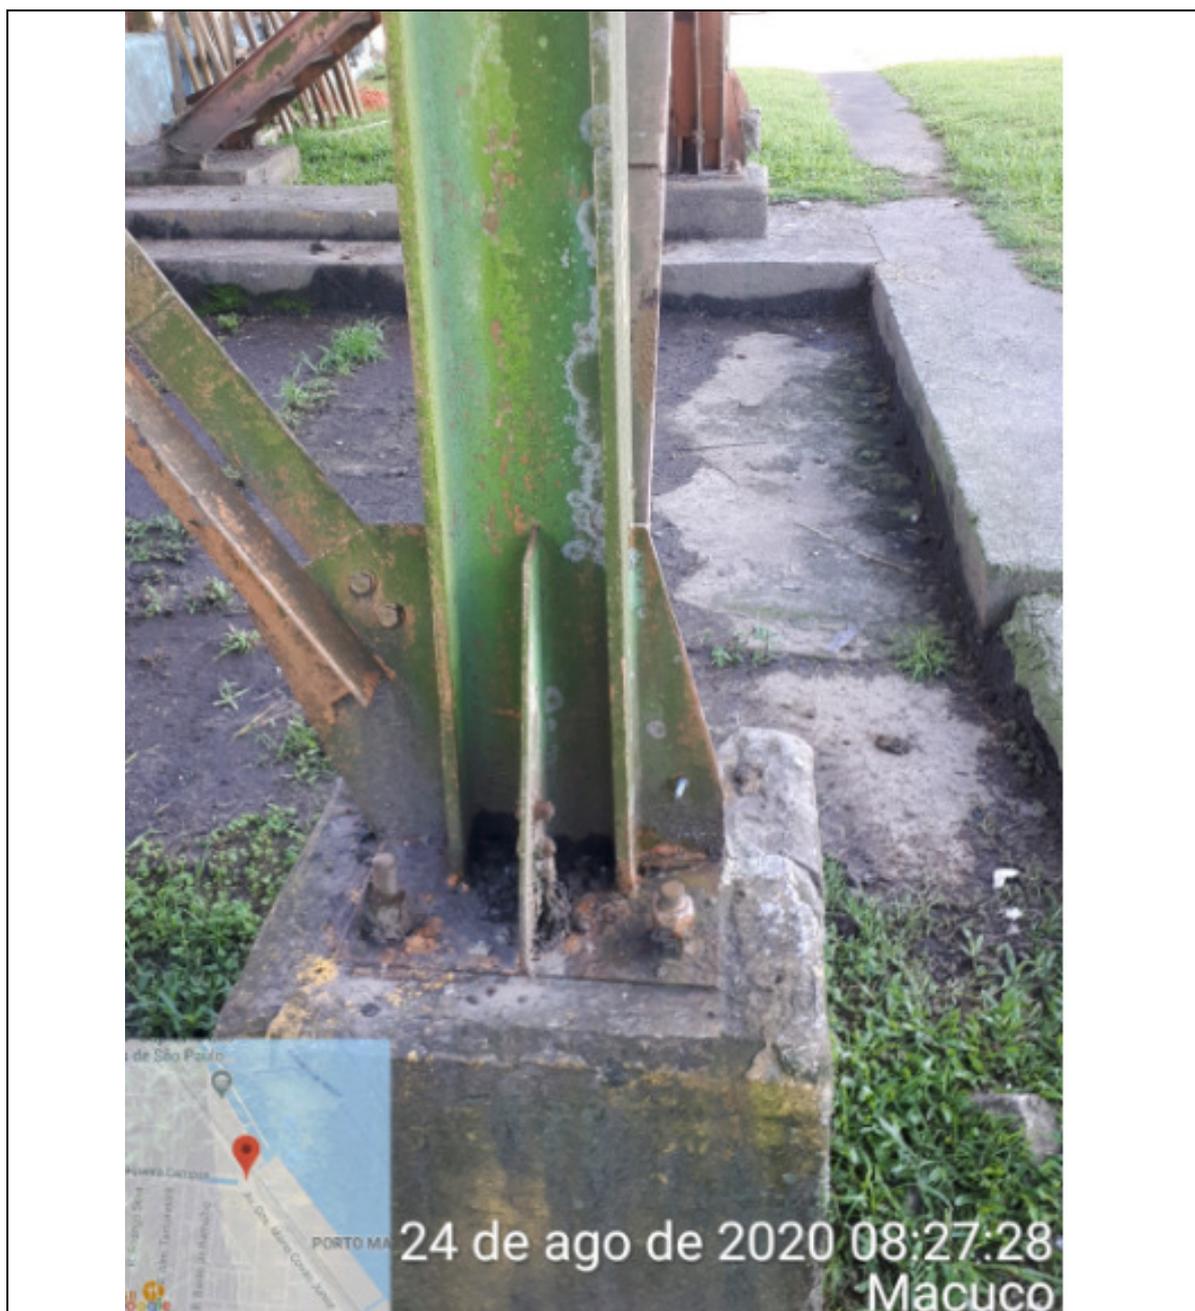
FOTO 309 - UMA DAS BASES DA TORRE, COM ACÚMULO DE SUJIDADES, COLÔNIA DE FUNGOS E BACTÉRIAS COM COR ESVERDEADA. CORROSÃO LOCALIZADA.
