## Relatório Informativo

**Processo Administrativo:** PA 64007/2025-18

**Assunto:** Indicador 3735 – PDR/SEMAM – pontos de referência visitados, identificados como nascentes, rios ou corpos d’água na macro área insular

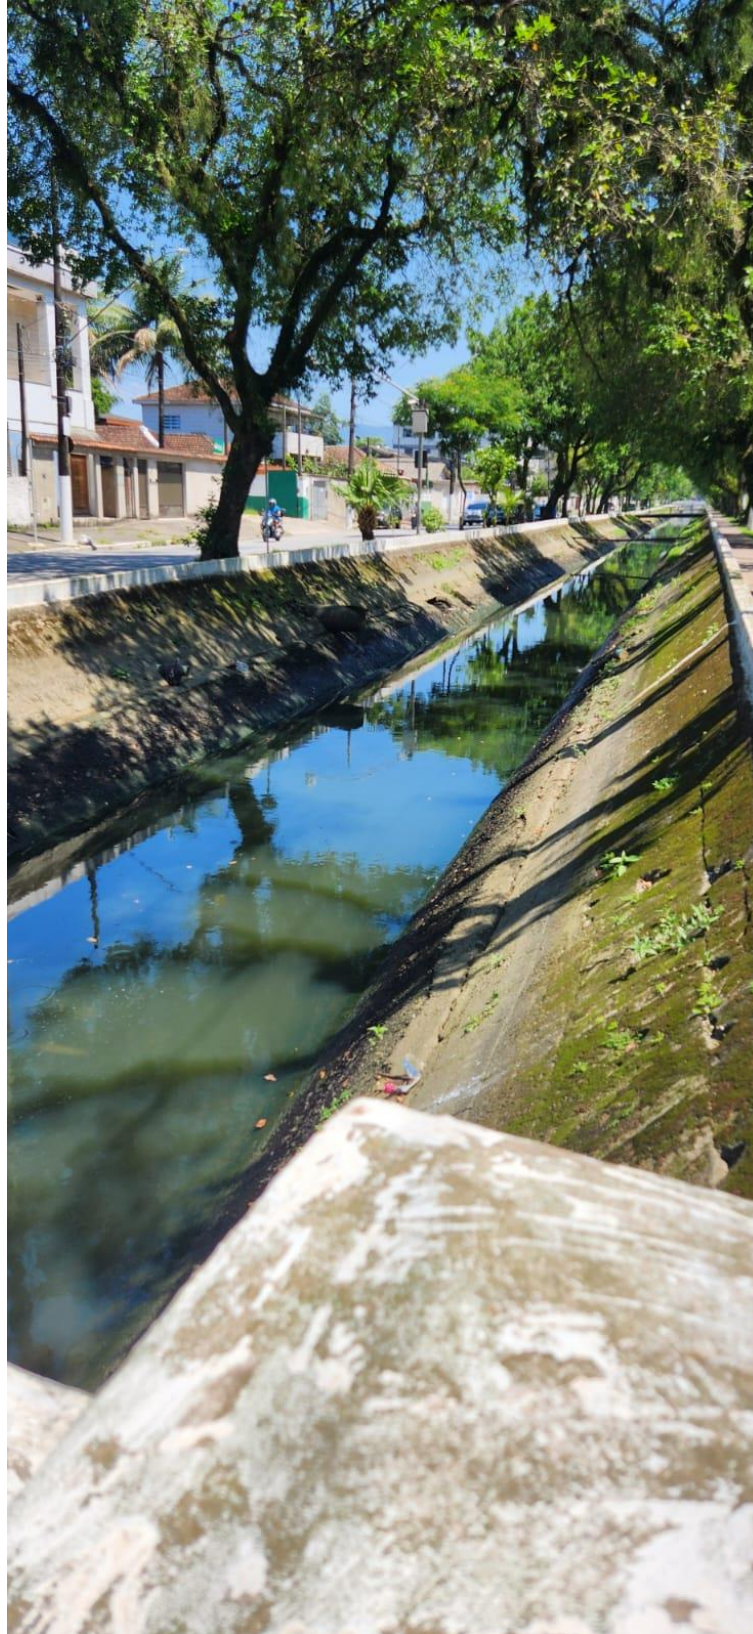
*Figura 4 - Foto tomada a partir da divisa entre Santos e São Vicente (Av. Eleonor Roosevelt)*

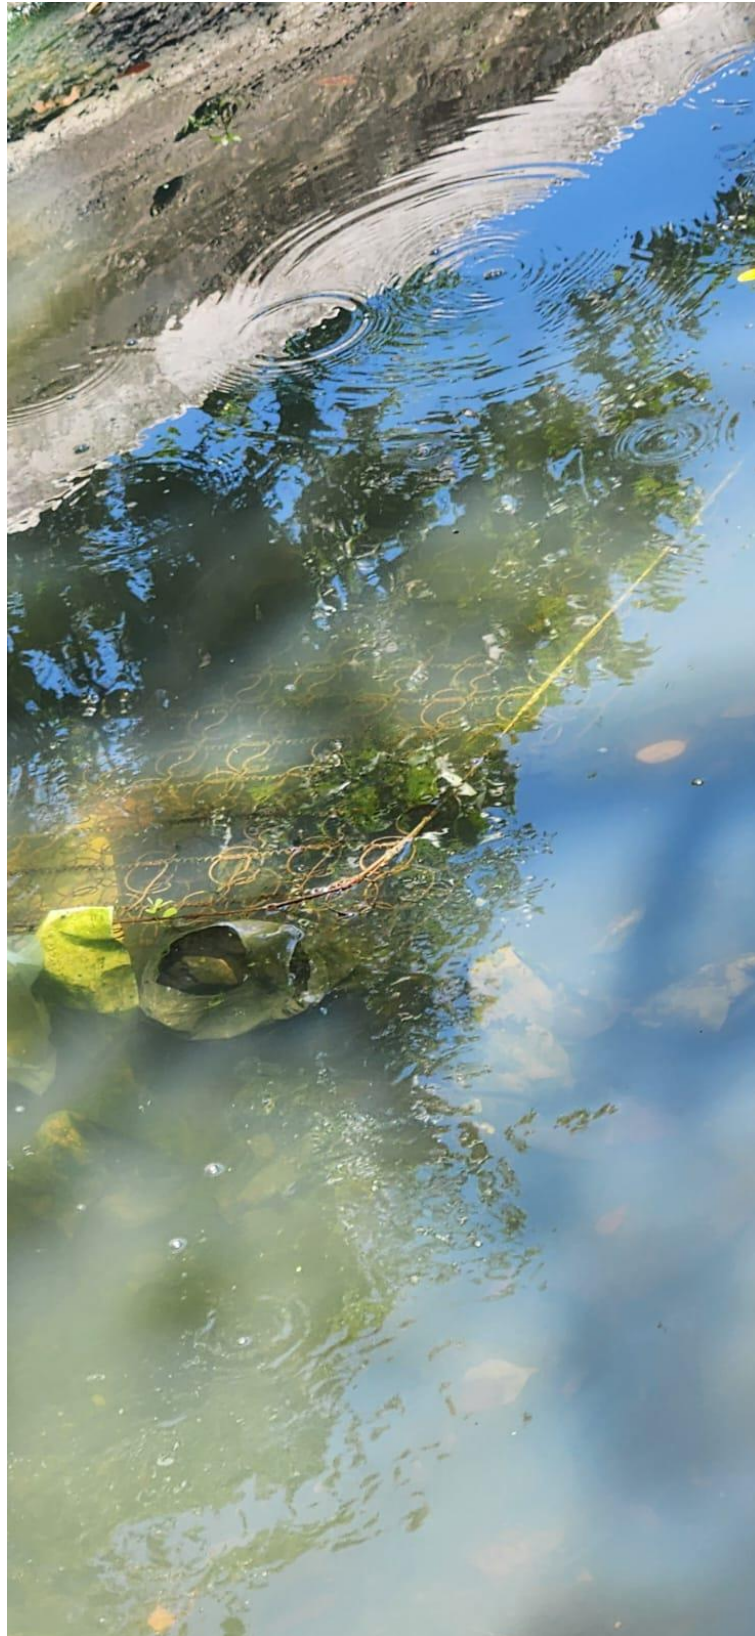
*Figura 5 - detalhe de resíduo descartado dentro do canal da Av. Eleanor Roosevelt (próximo à divisa com São Vicente)*

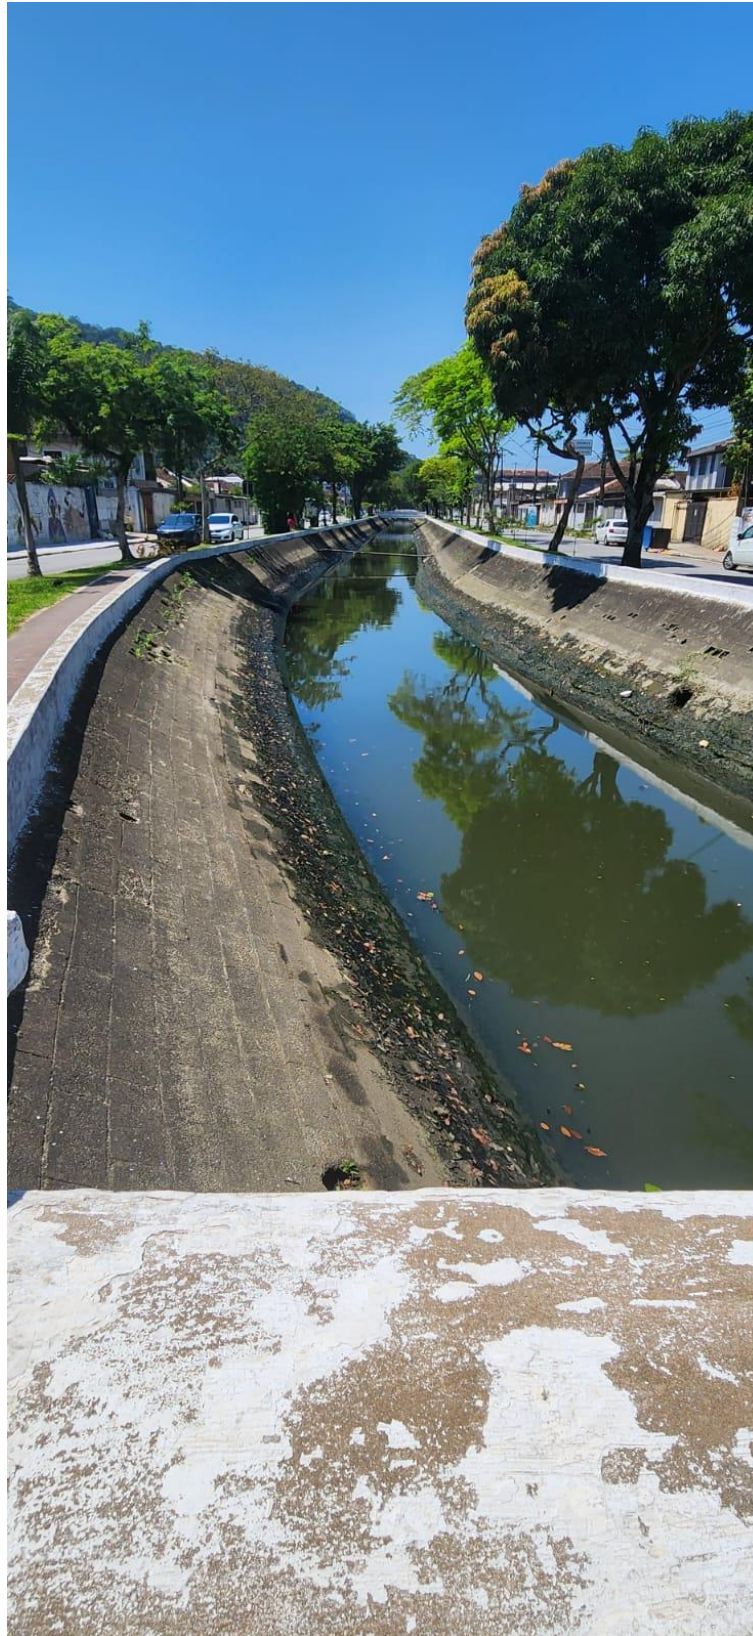
*Figura 6 - Imagem do canal da Av. Eleonor Roosevelt (a partir da Av. Francisco Ferreira Canto)*

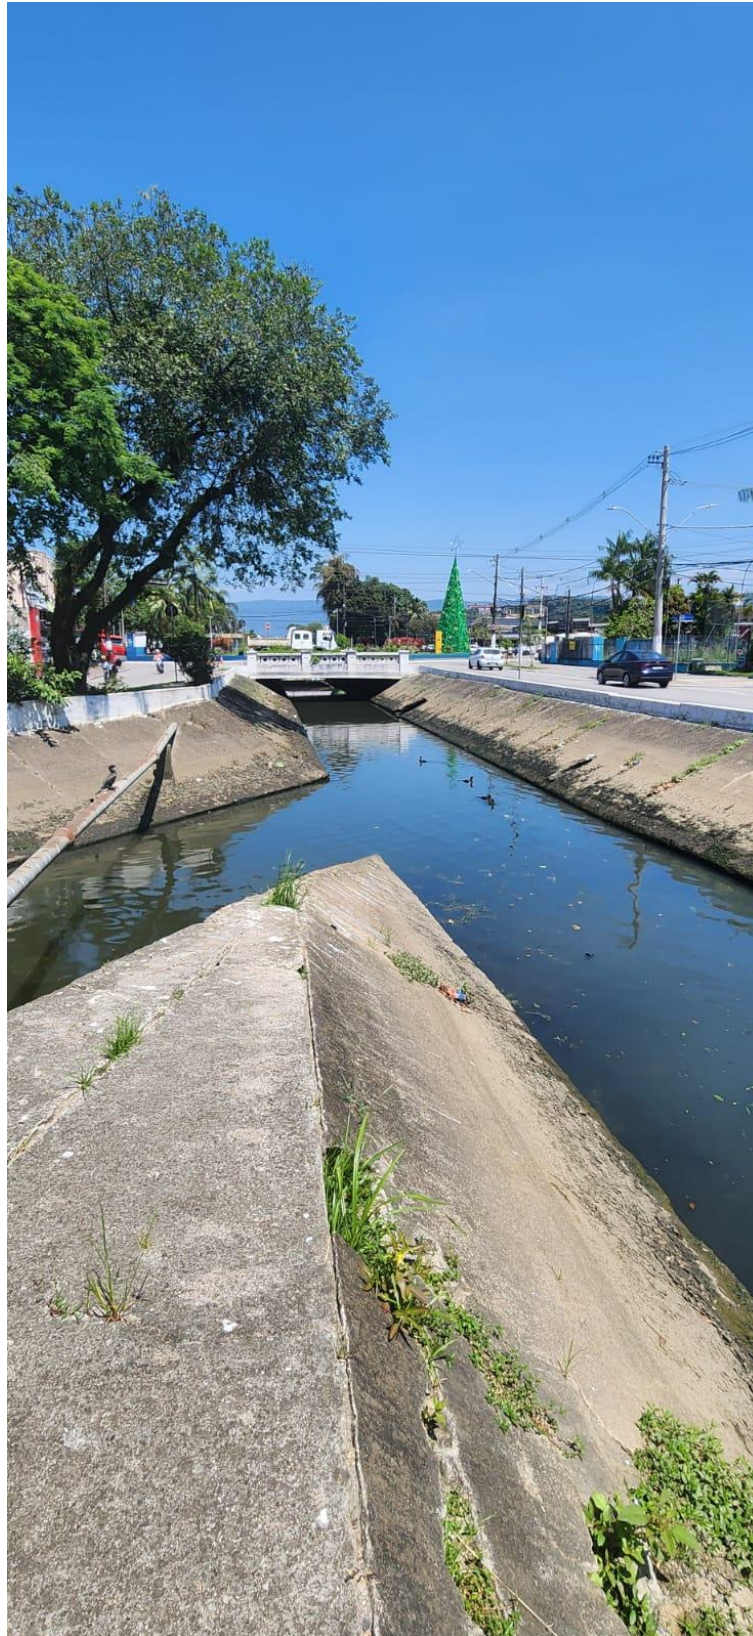
*Figura 7 - Confluência do canal da Av. Eleanor Roosevelt com o canal da Av. Francisco Ferreira Canto*

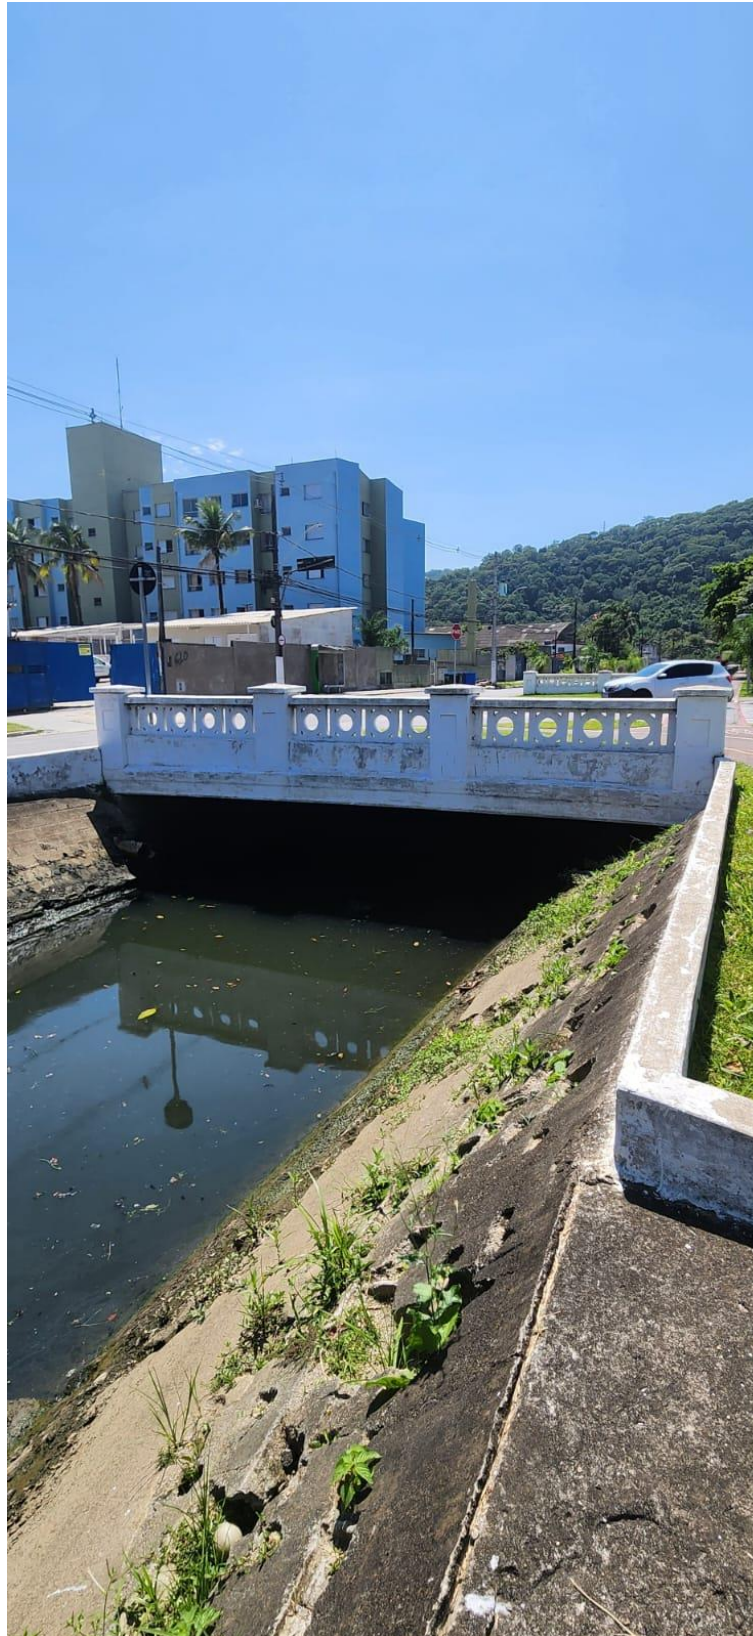
*Figura 8 - Detalhe do canal da Av. Francisco Ferreira Canto (visada em direção ao morro e ruínas do Engenho dos Erasmos)*

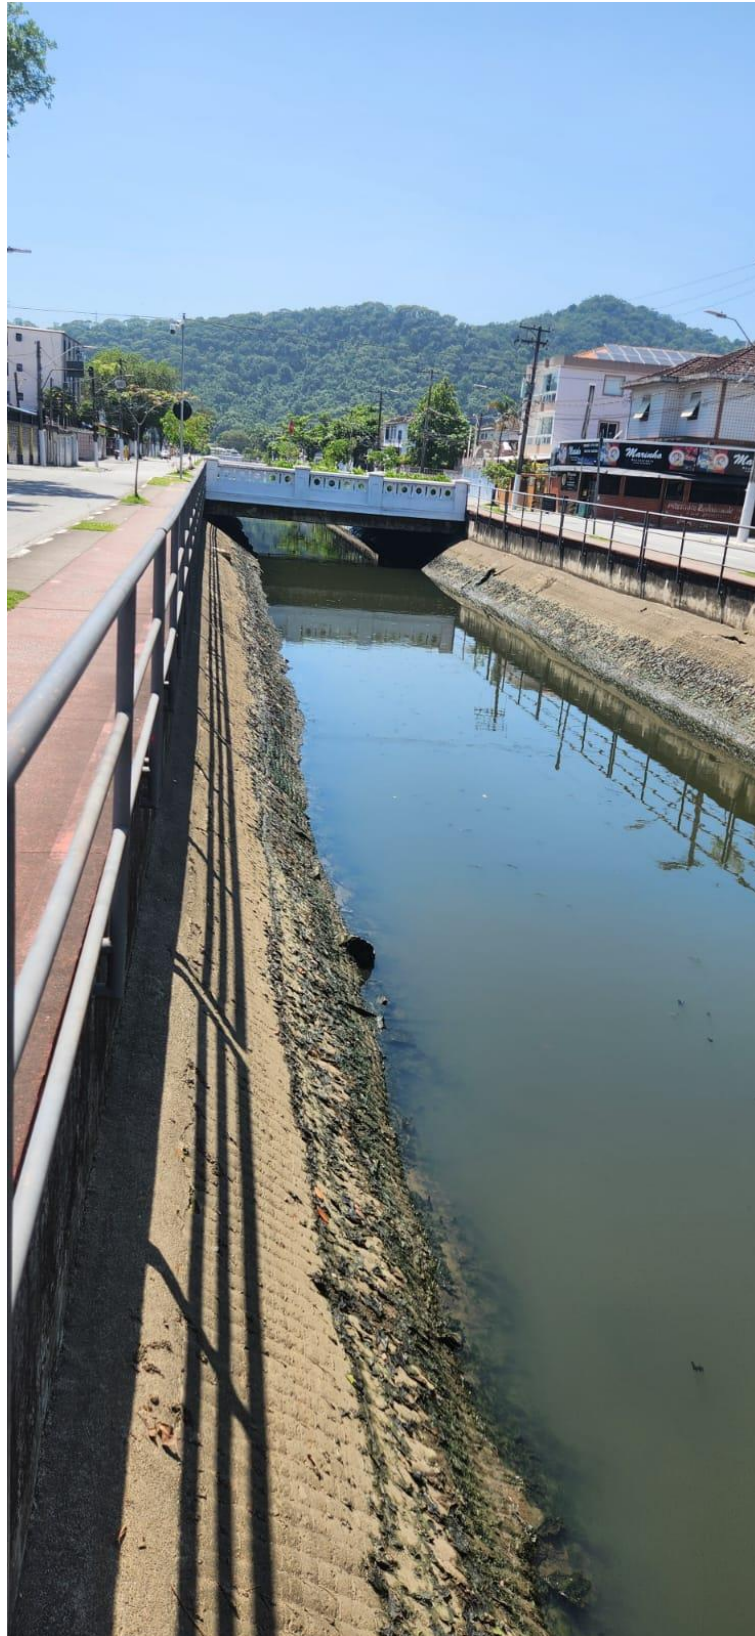
*Figura 9 - Detalhe do canal da Av. Jovino de Mello (confluência com rua Alberto de Carvalho)*

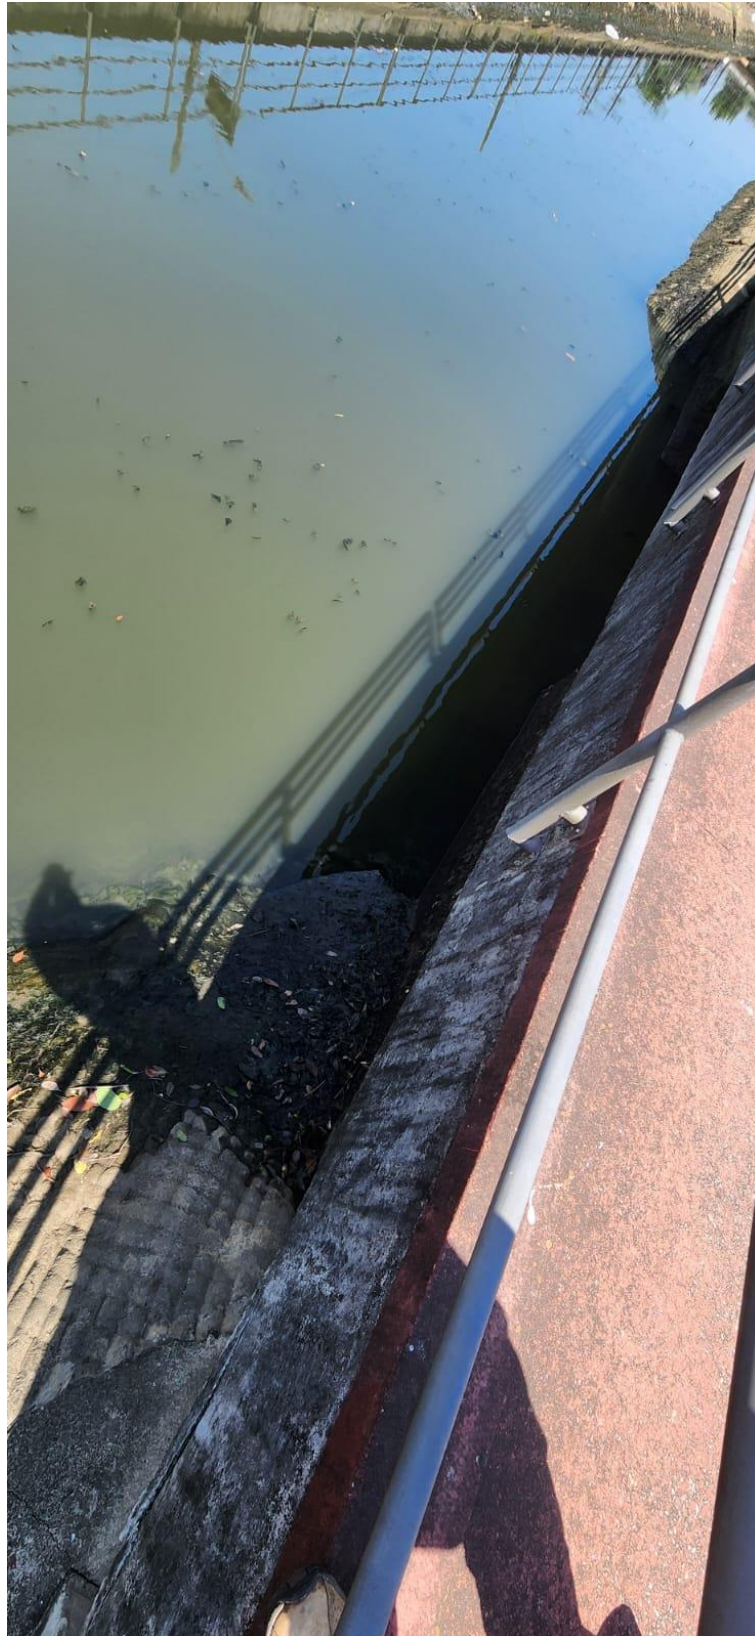
*Figura 10 - Detalhe da conexão entre os canais da Av. Jovino de Mello e da Rua Alberto de Carvalho (passagem por baixo do traçado da avenida)*

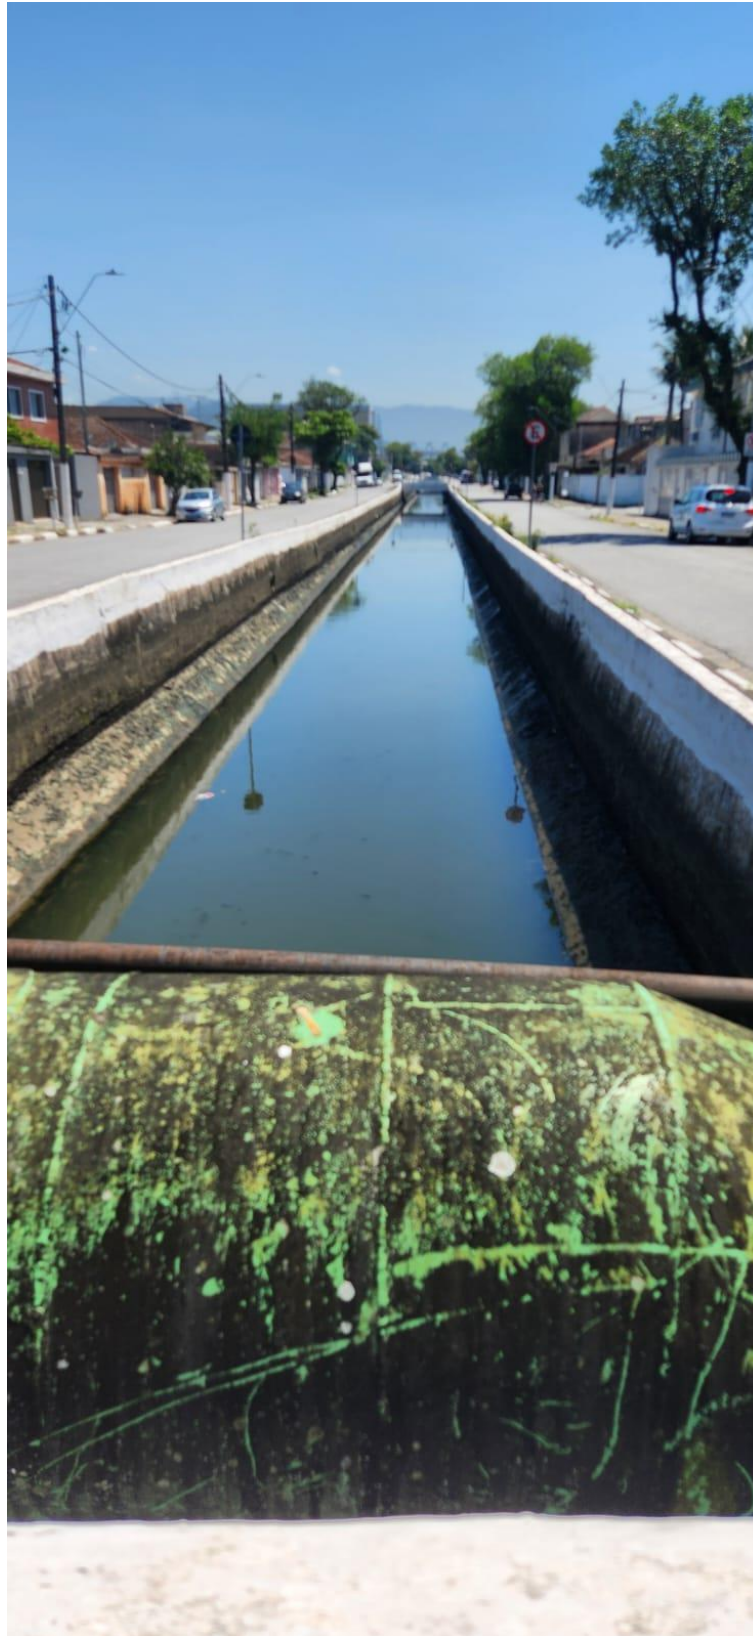
*Figura 11 - Imagem do canal da Rua Alberto de Carvalho, a partir da Av. Jovino de Mello*

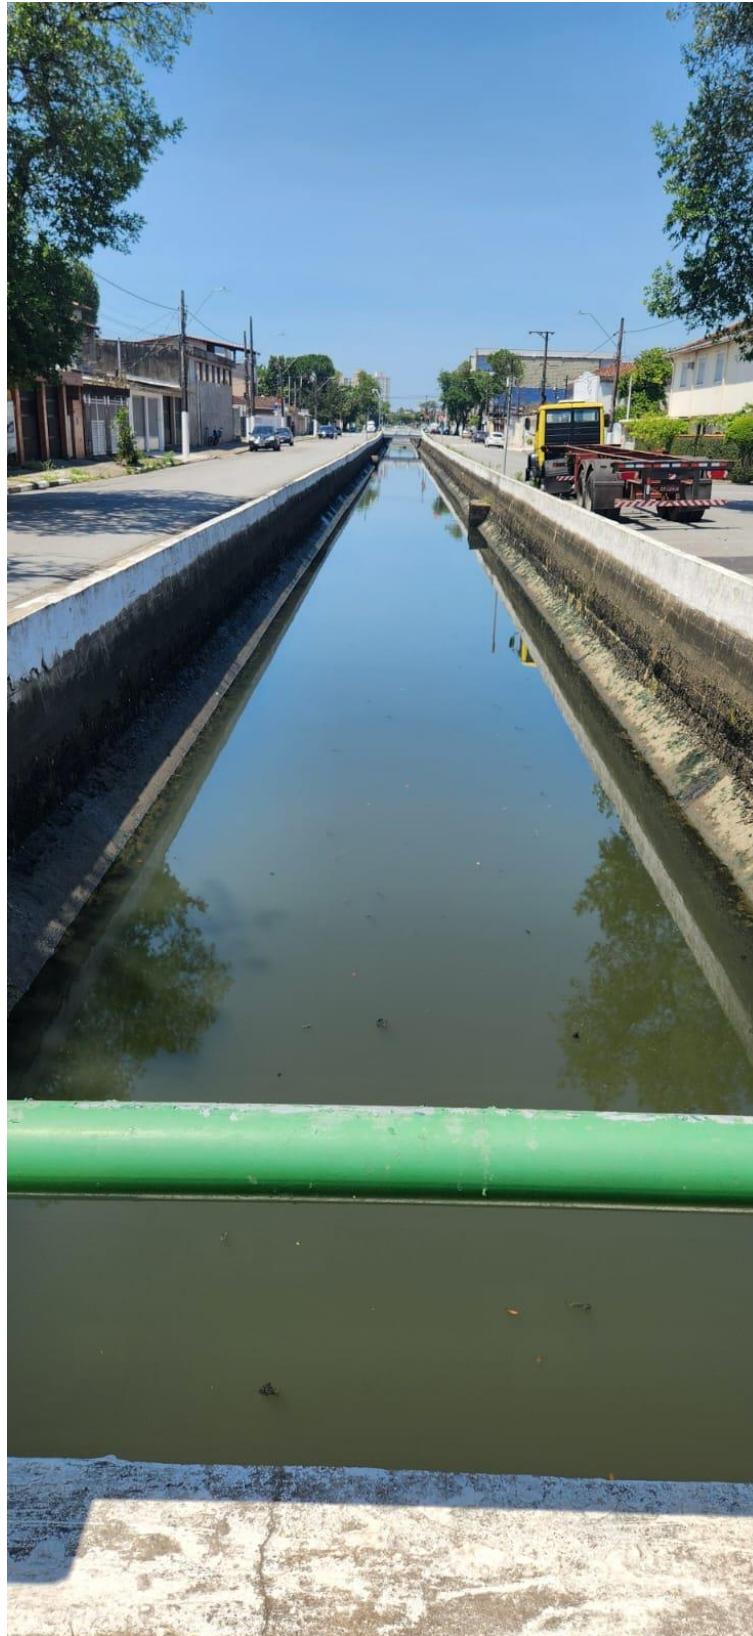
*Figura 12 - Imagem do canal da Rua Roberto de Molina Cintra (sequência da Rua Alberto de Carvalho), a partir das proximidades da Rua Dr. Pedro Paulo di Giovanni)*

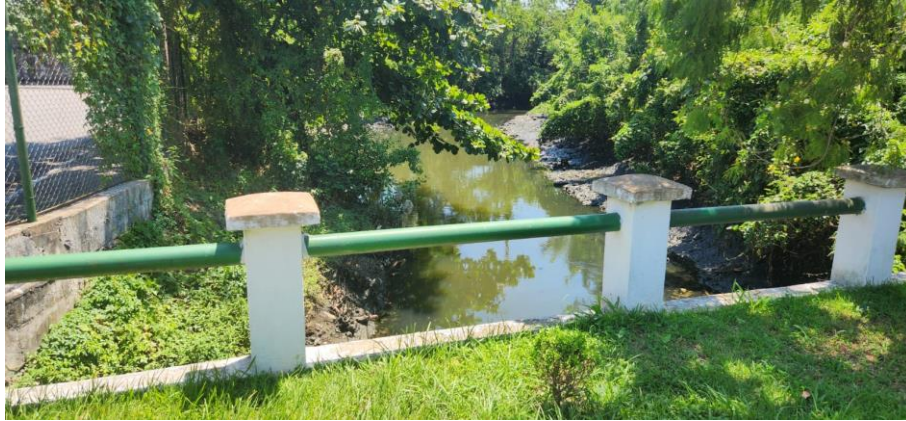
*Figura 13 - Imagem do trecho onde o Rio São Jorge volta a correr por leito não canalizado (ponte da Rua Pedro Paulo di Giovanni x Rua Roberto de Molina Cintra)*

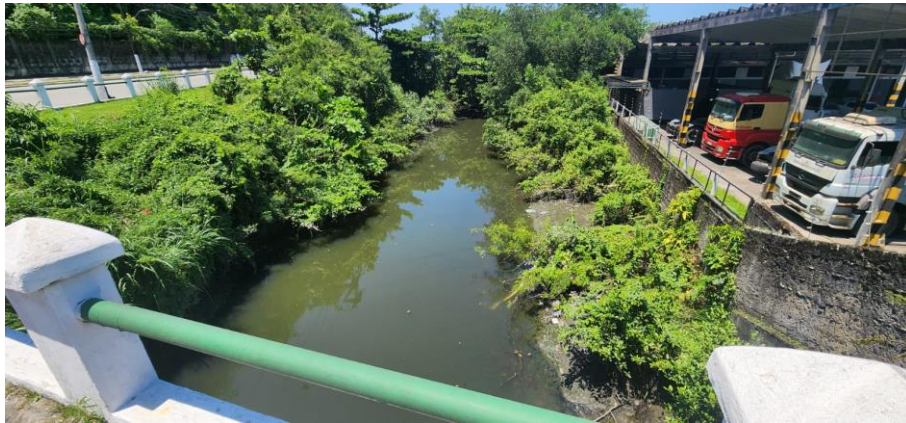
*Figura 14 - Rio São Jorge (a partir da ponte da Rua Julia Ferreira de Carvalho) - trecho atrás da Ecofábrica*

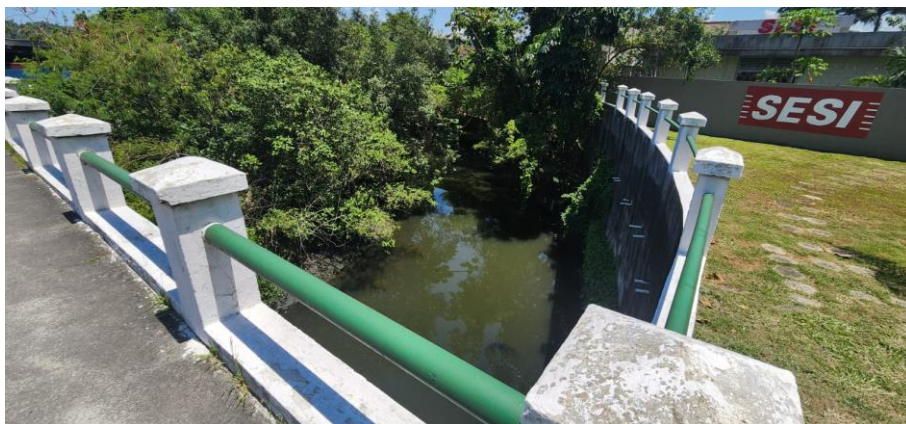
*Figura 15 - Rio São Jorge (a partir da ponte da Rua Julia Ferreira de Carvalho) - trecho que margeia o SESI (antigo matadouro)*

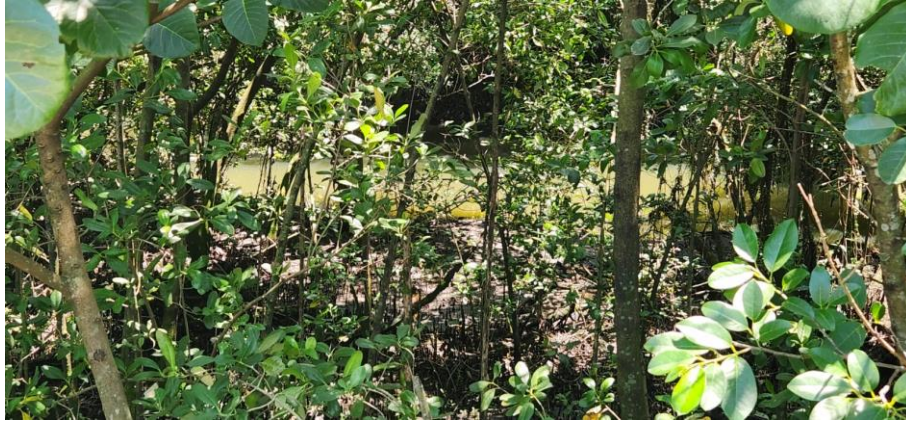
*Figura 16 - Rio São Jorge (detalhe à margem da Rua Julia Ferreira de Carvalho)*

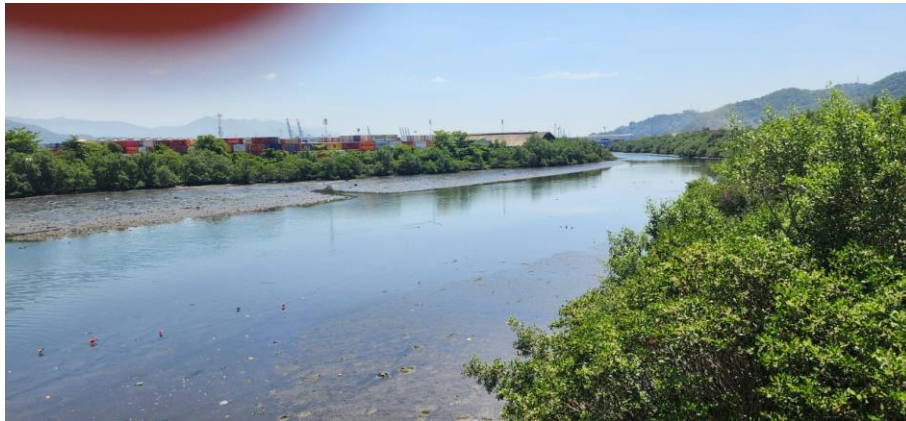
*Figura 17 - Rio São Jorge (trecho próximo de sua foz) a partir da ponte Deputada Mariângela Duarte*

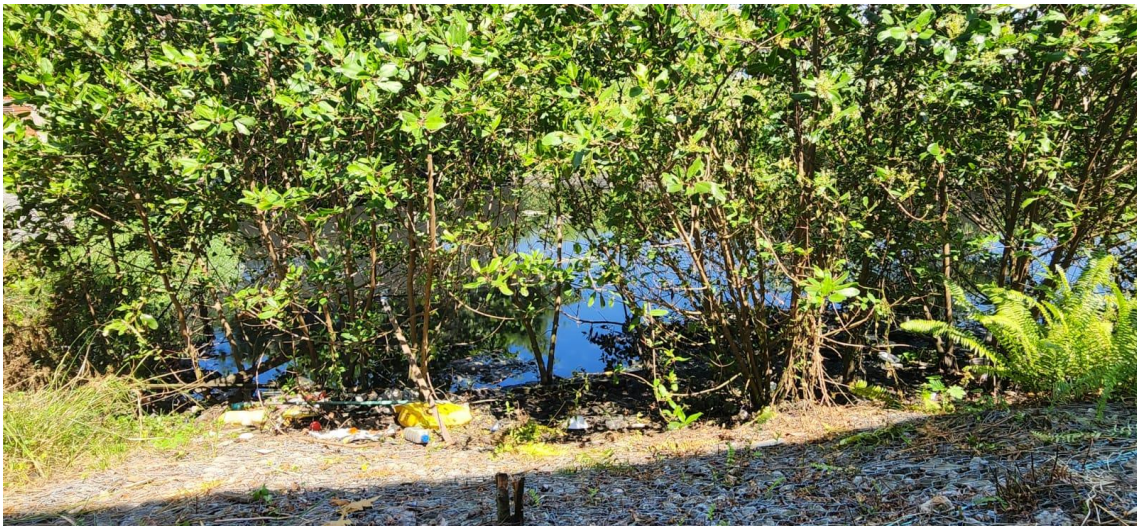
*Figura 19 - Detalhe do Rio dos Bugres (trecho próximo da divisa com São Vicente)*

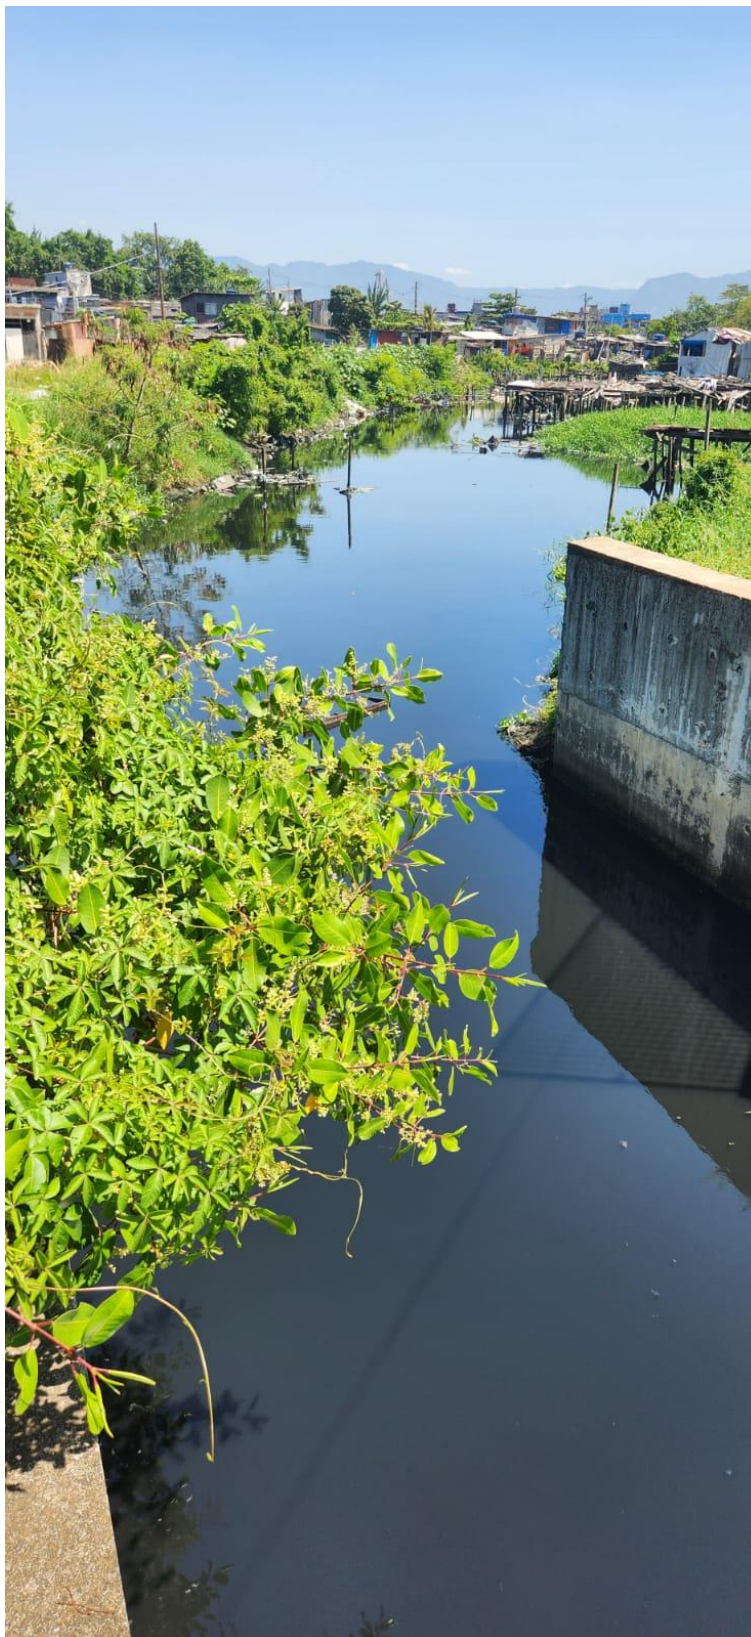
*Figura 20 - Rio dos Bugres (trecho a partir da saída da elevatória com comporta)*

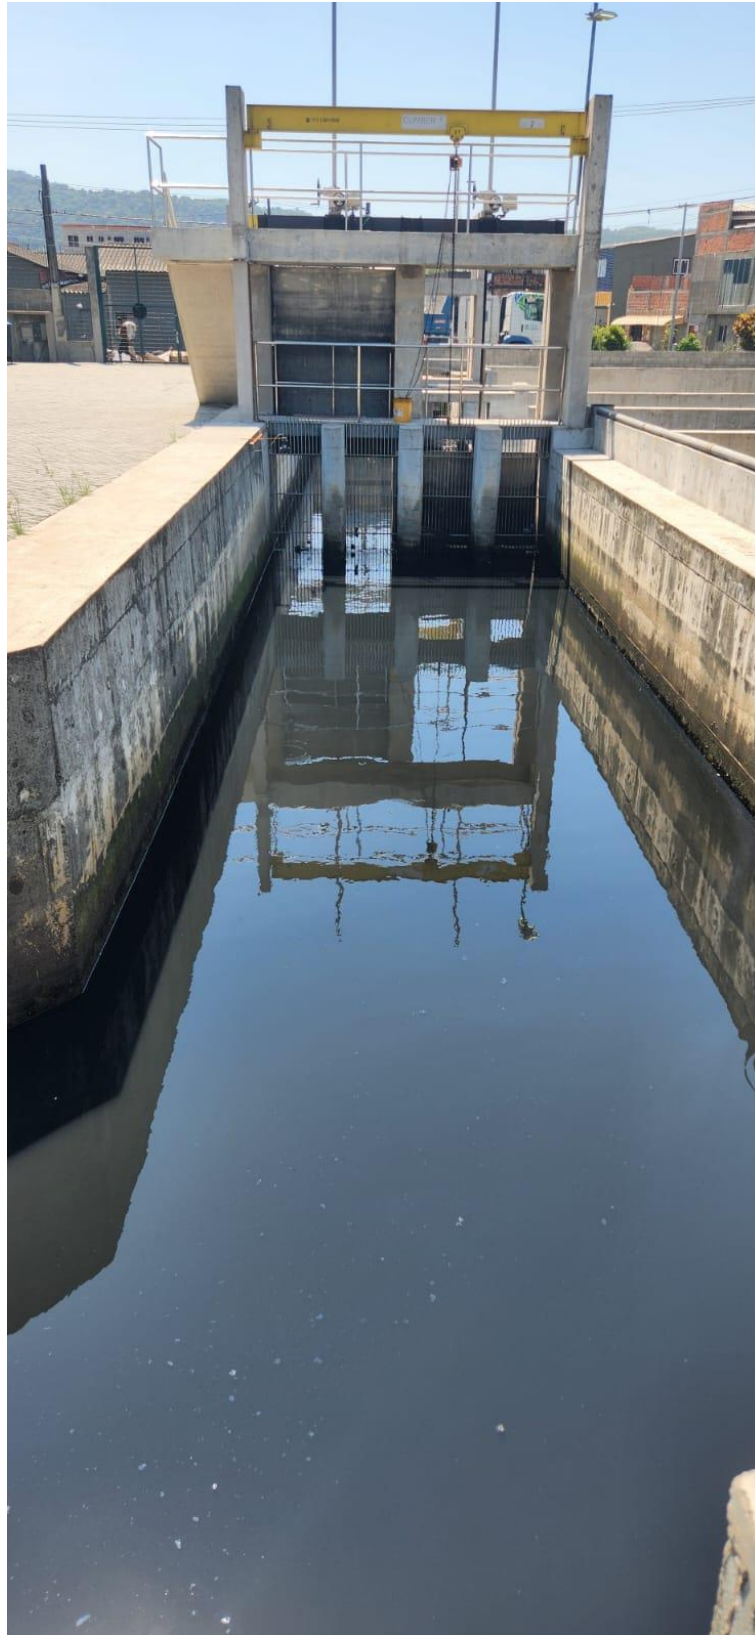
Considerando esse fator, bem como o fato de que, conforme programa de drenagem urbana desenvolvido em Santos, uma estação de bombeamento de água desagua no início desse rio em território santista (Figura 21), na Av. Haroldo de Camargo, próximo ao Caminho da Divisa.

*Figura 21 - Imagem da comporta da estação elevatória - Rio dos Bugres*

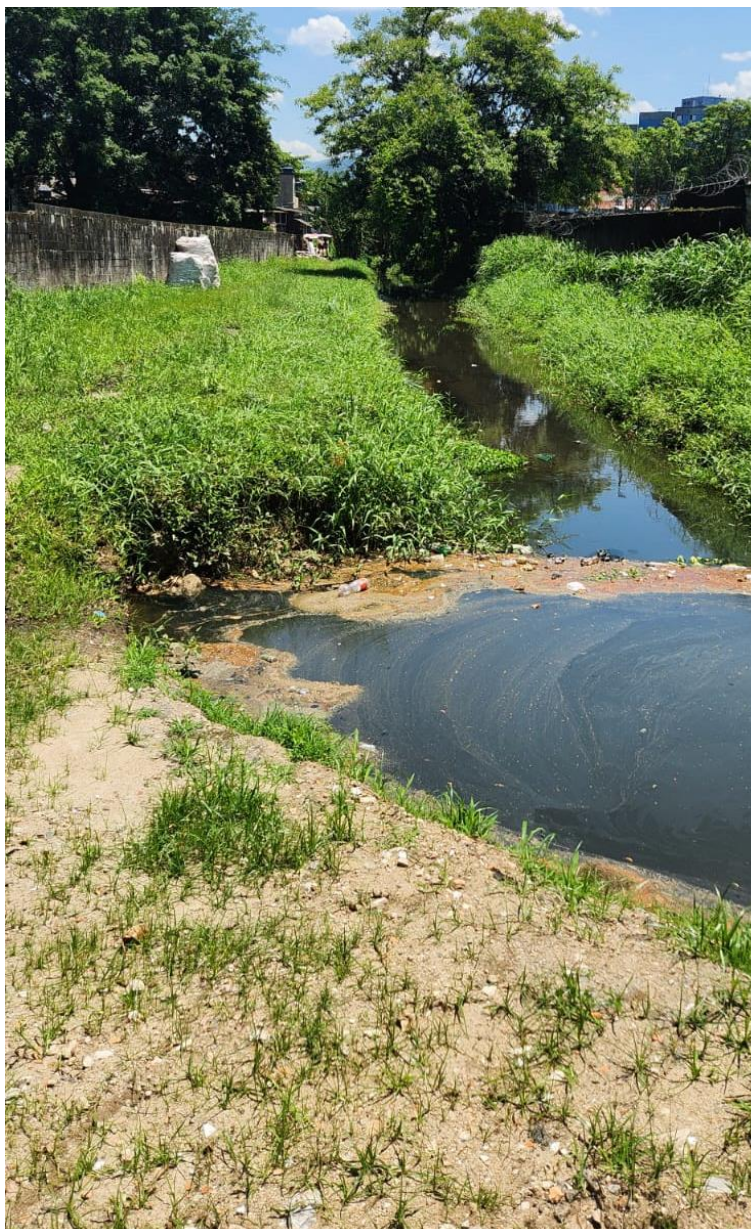
*Figura 22 - Rio Saboó/Lenheiros (no trecho em que recebe a drenagem de trecho de morros) – Rua Maria Mercedes Féa*

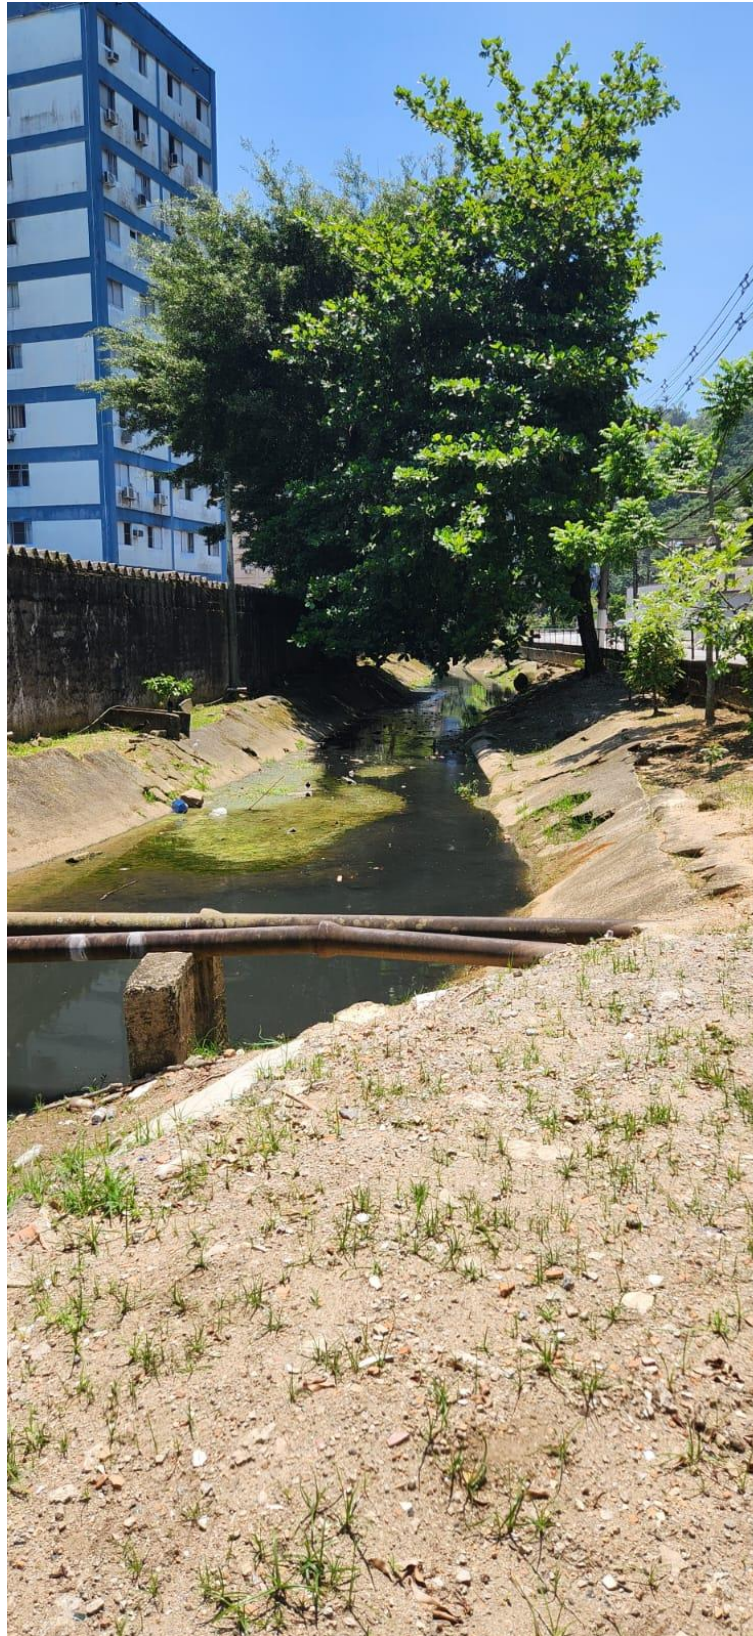
*Figura 23 - Trecho do rio Saboó/Lenheiros (atrás do conjunto habitacional Athie Jorge Cury)*

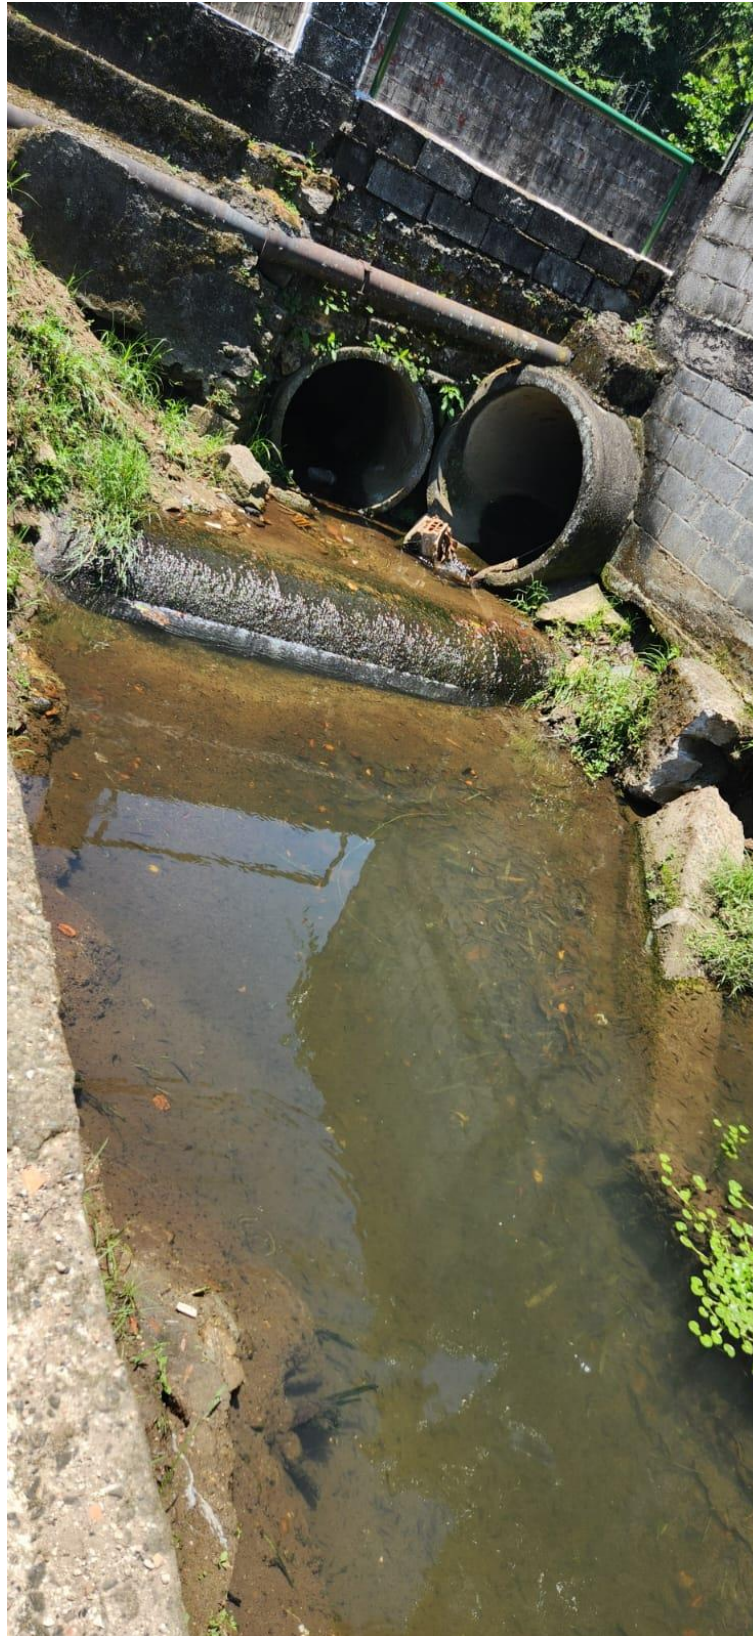
*Figura 24 - Saída da drenagem oriunda da área de morros - contribuição com rio Saboó/Lenheiros*

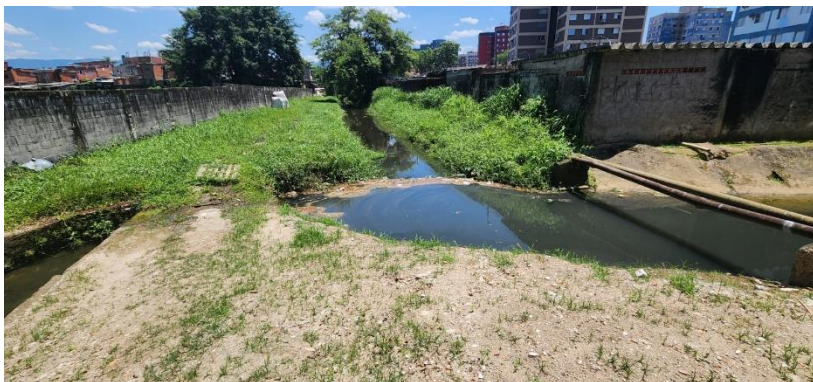
*Figura 25 - Figura onde se observa a contribuição dos morros (à esquerda) e a que passa atrás do Conj. Hab. Athié Jorge Cury - a imagem mostra o caminho percorrido pelo rio na direção do Estuário*

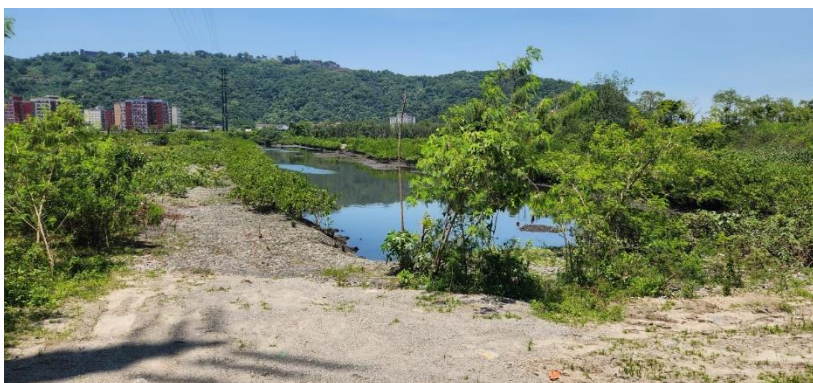
*Figura 26 - Rio Saboó/Lenheiros, em seu trecho a montante da Av. Eng<sup>o</sup> Augusto Barata*

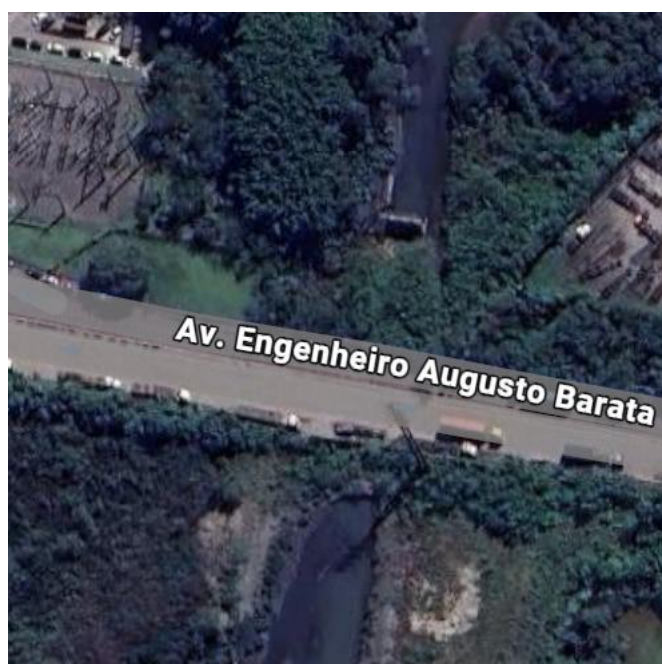
*Figura 27 - Trecho do Rio Saboó/Lenheiros na passagem sob a Av. Eng<sup>o</sup> Augusto Barata (possível observar, na foto de satélite, a estrutura de comportas construída a jusante)*

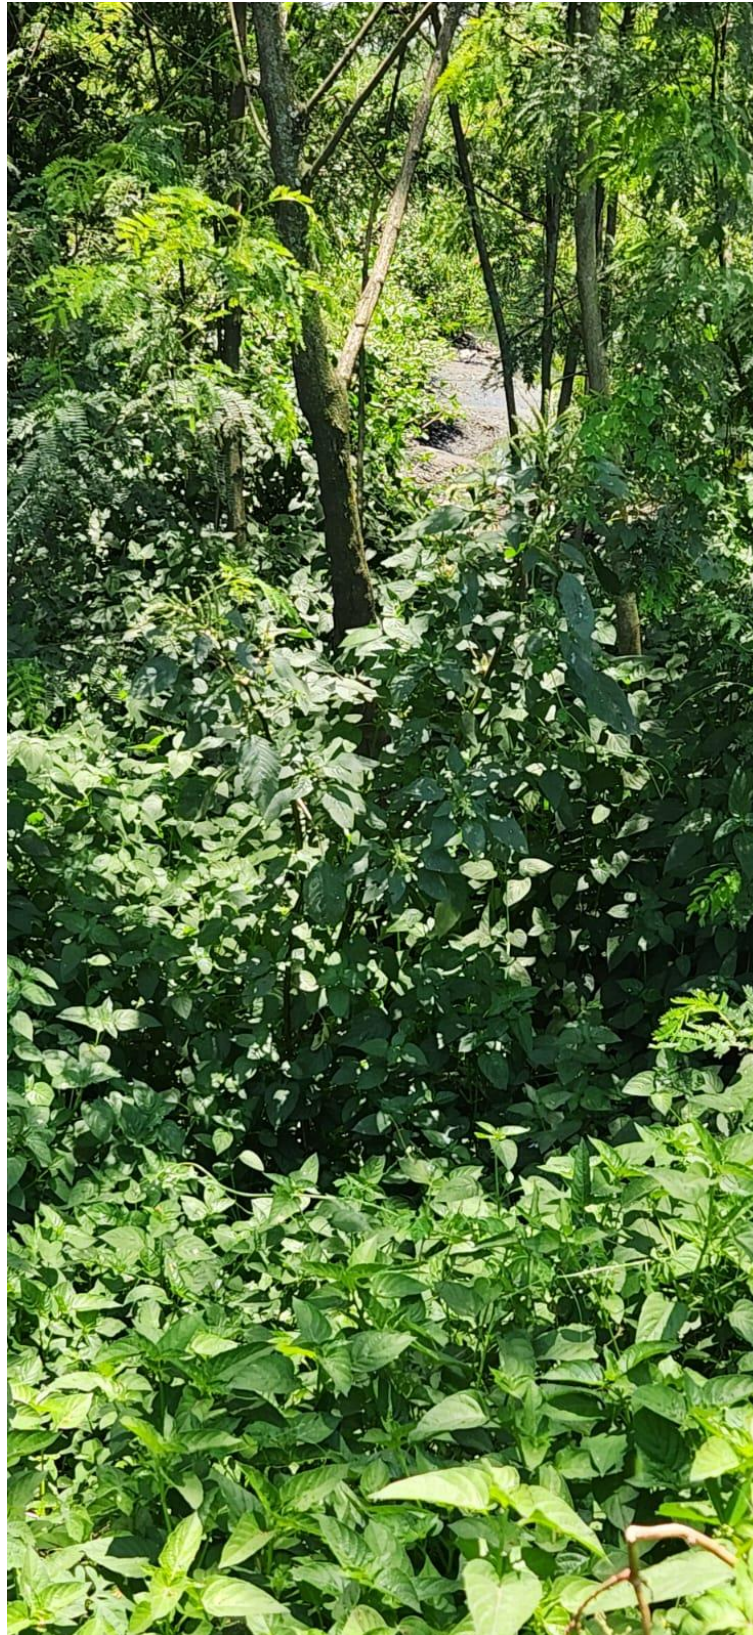
*Figura 28 - Detalhe do rio Saboó/Lenheiros visível através da vegetação*

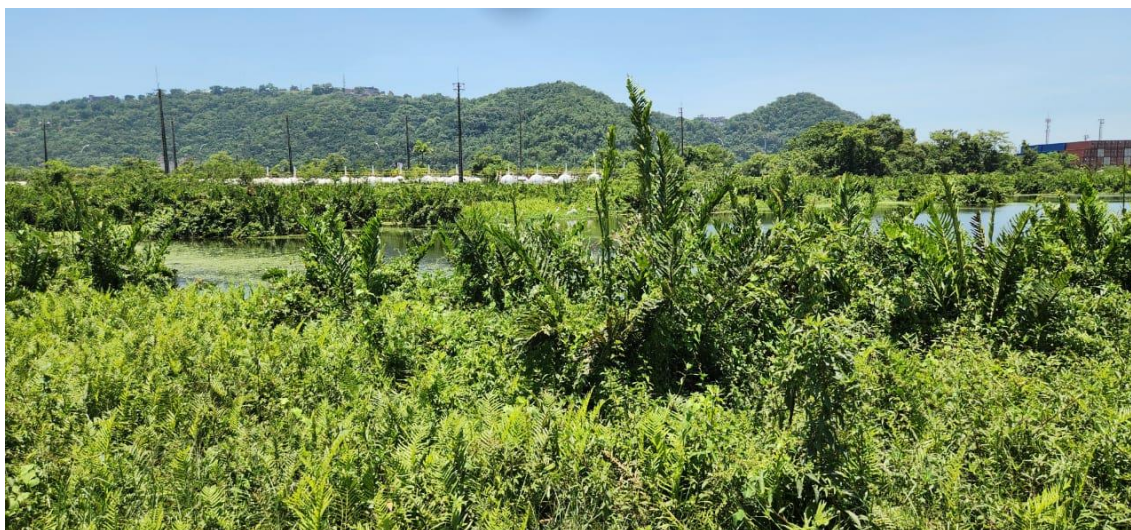
*Figura 29 - Trecho da lagoa da Alemoa (visível atrás da parte de vegetação)*
