## Relatório Informativo

**Processo Administrativo:** PA 64007/2025-18

**Assunto:** Indicador 3735 – PDR/SEMAM – pontos de referência visitados, identificados como nascentes, rios ou corpos d’água na macro área insular

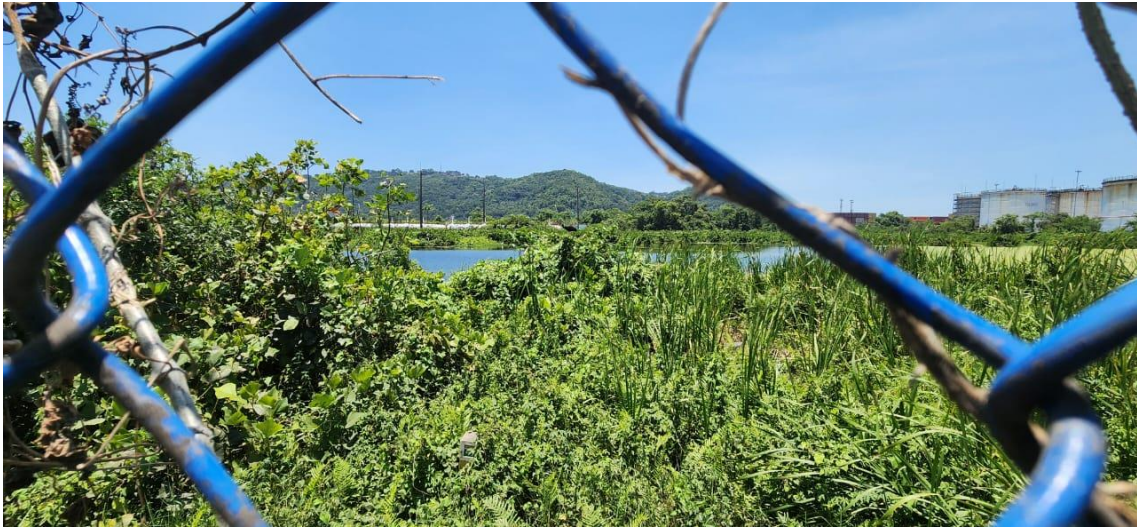
*Figura 30 - Trecho da lagoa da Alemoa (a partir da Av. Engº Augusto Barata)*

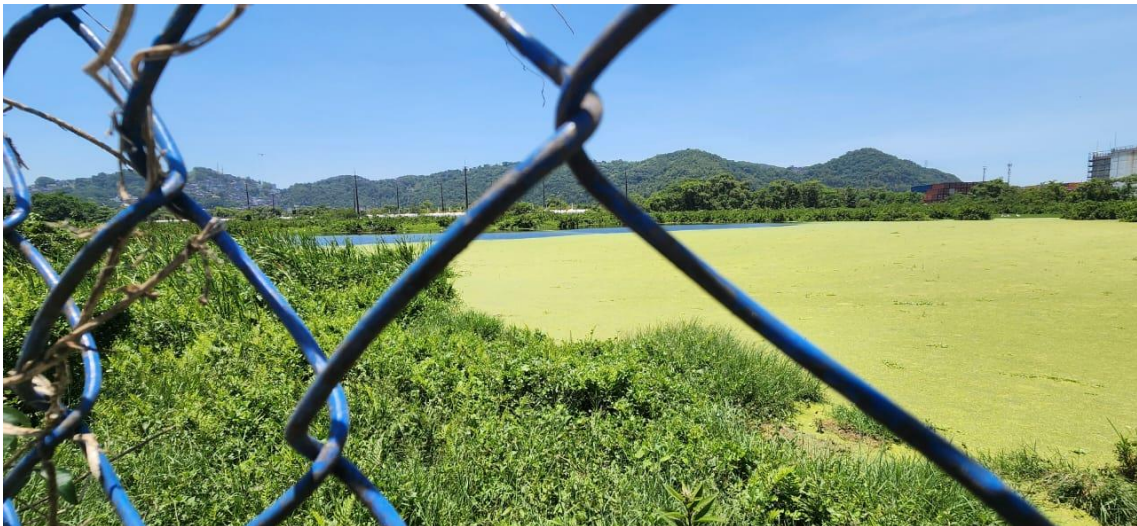
*Figura 33 - Detalhe mostrando possível processo de eutrofização*

Face essa possibilidade indicada, entende-se como recomendável a coleta de amostras de água em todos os corpos d'água vistoriados, preferencialmente em pontos que possam demonstrar a evolução, ou não, da contaminação em seus percursos, bem como na lagoa em si.

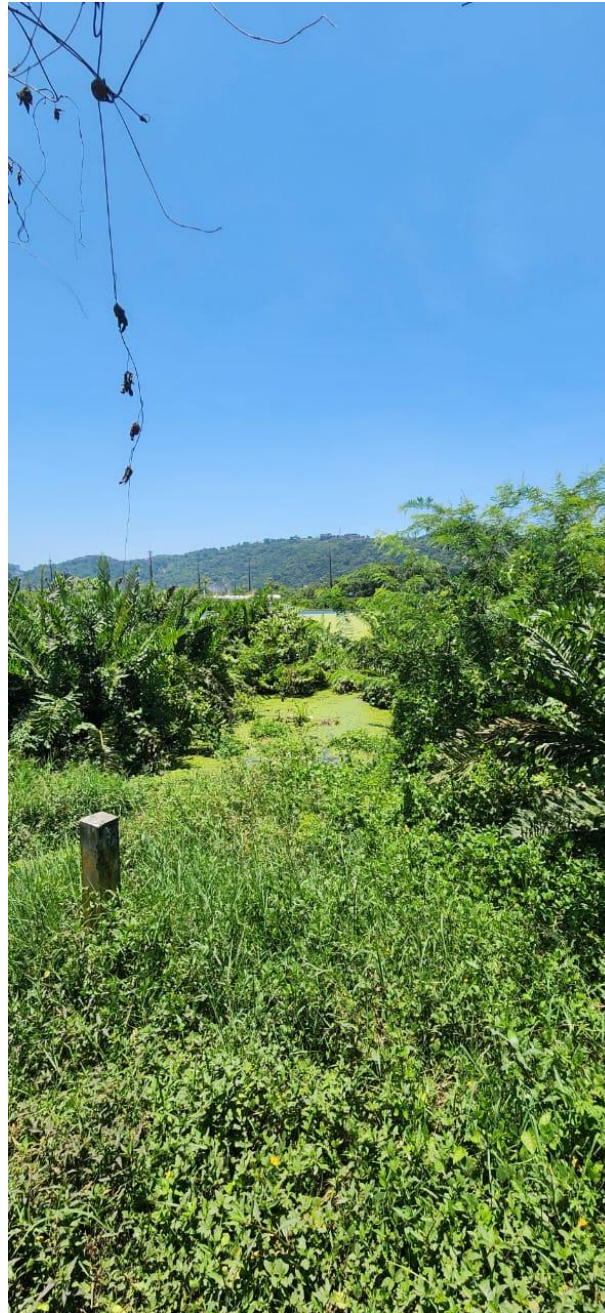
*Figura 34 - Detalhe da lagoa da Alemoa (novamente observando possível processo de eutrofização)*
