**RELATÓRIO DE VIABILIDADE TÉCNICA
E AMBIENTAL DA LAVRA**

**PEDREIRA SANTA TERESA LTDA.
ALVARÁ DE PESQUISA Nº 2.408,
D.O.U. de 01/03/01
PROCESSO DNPM Nº 820.066/91**

CLIENTE : **PEDREIRA SANTA TERESA LTDA.**

SUBSTÂNCIA : Granito para brita

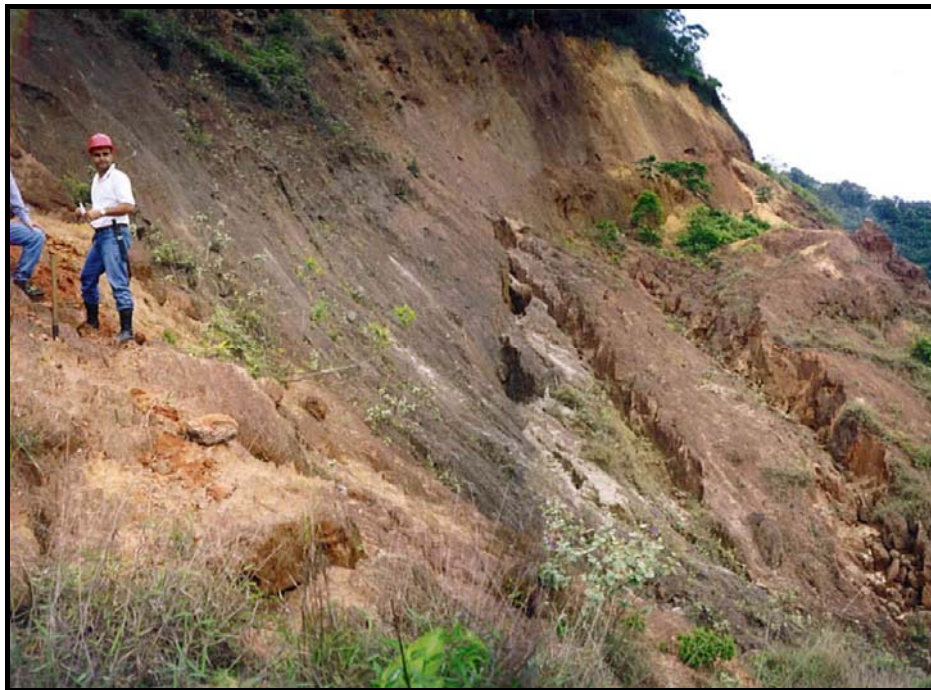
Em termos de distribuição na área estudada, notam-se maiores espessuras junto ao setor sudoeste e nordeste da cava de lavra com áreas críticas de deslizamentos relacionadas, como pode ser verificado nas FOTOS 2.1.2.1 e 2.1.2.2.

FOTO 2.1.2.1 - Tomada em detalhe ao talude em solo junto ao setor SW-W verifica-se espessura superior a 15 metros e sulcos de erosão por águas superficiais em desenvolvimento.

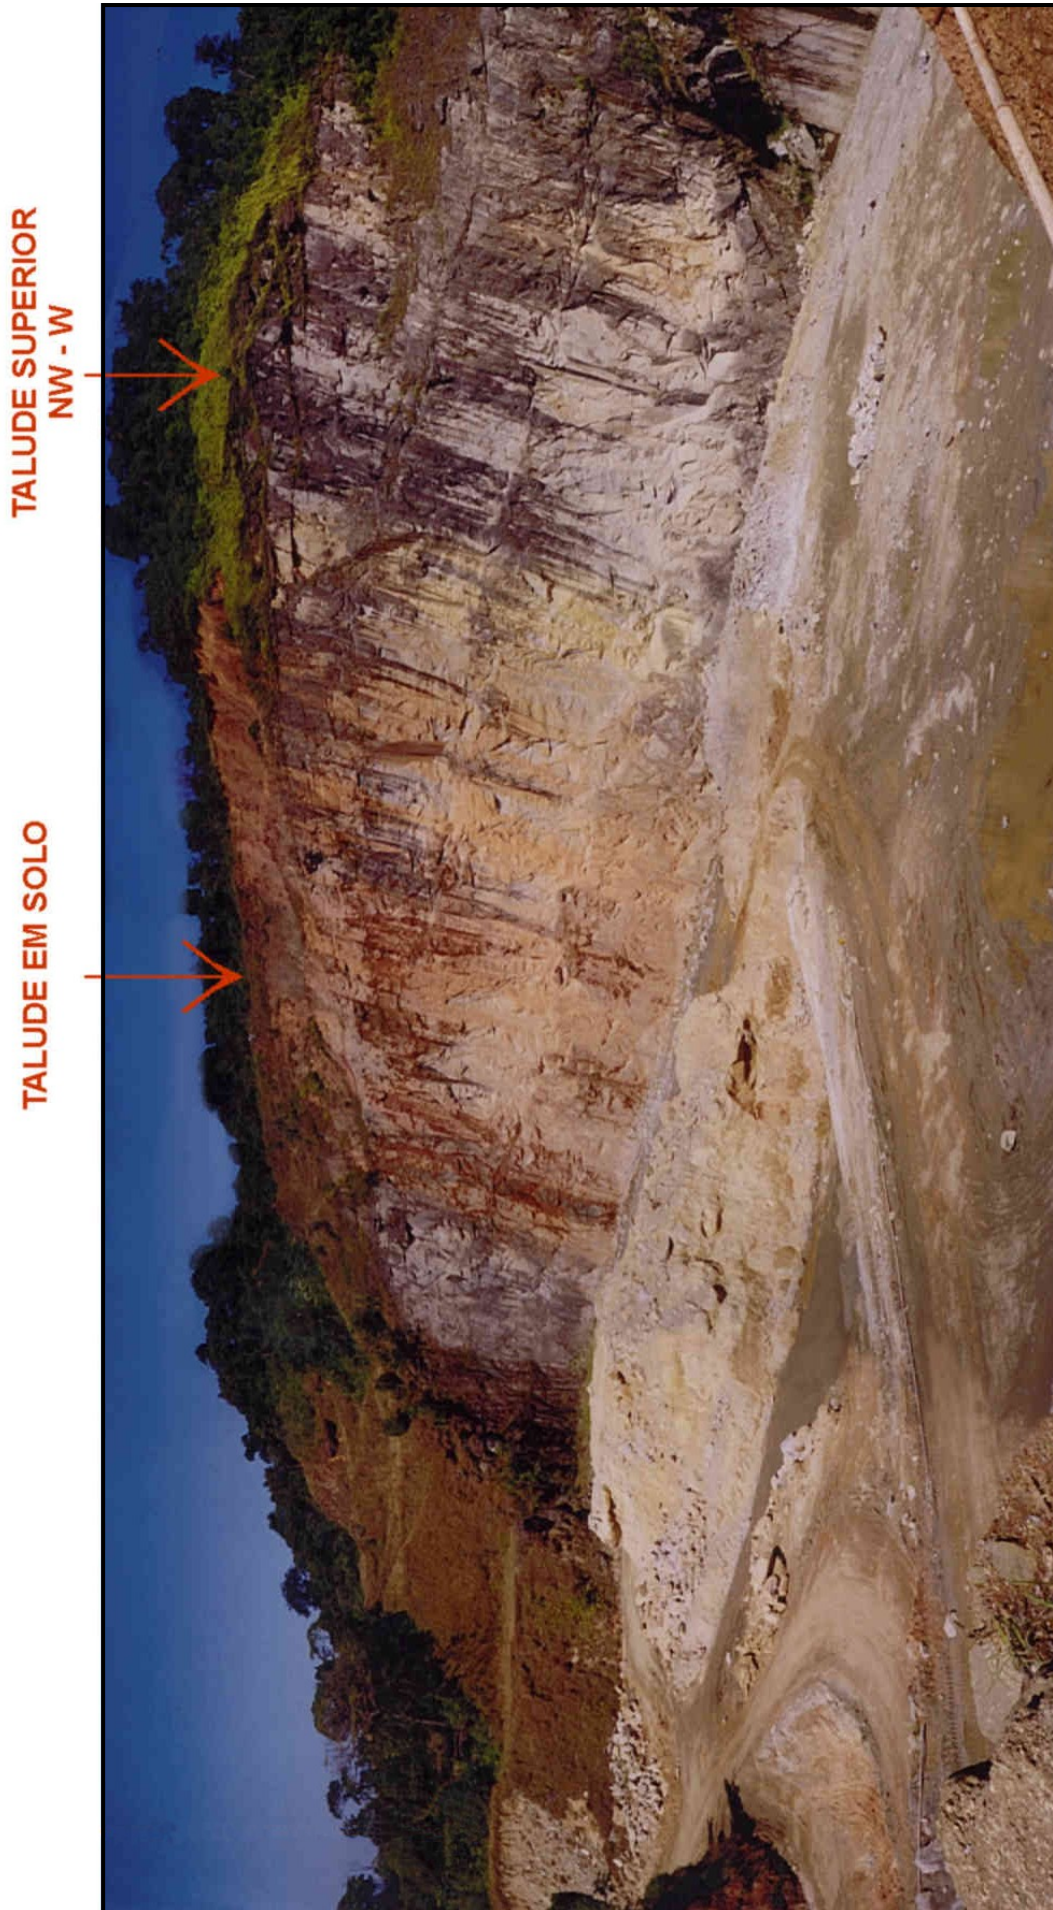
FOTO 2.1.2.2 – Vista geral do talude do setor NW-W com parede de rocha contínua, aproximadamente com 9 metros de altura.

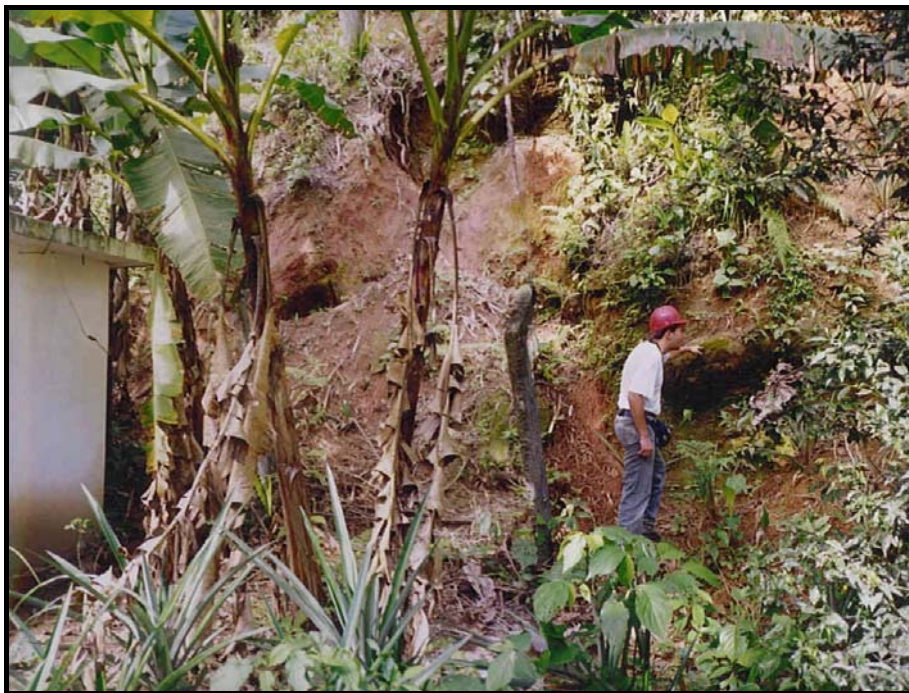
Nas porções de meia encosta por processos de movimentação formam-se depósitos coluviais tipo talus, conforme pode ser observado na FOTO 2.1.3.1.

FOTO 2.1.3.1 - Vista de corte junto aos paióis em lado oposto a elevação do setor NE-E, próximo à nascente d'água observa-se depósito de talus com blocos rolados segundo meia-encosta.

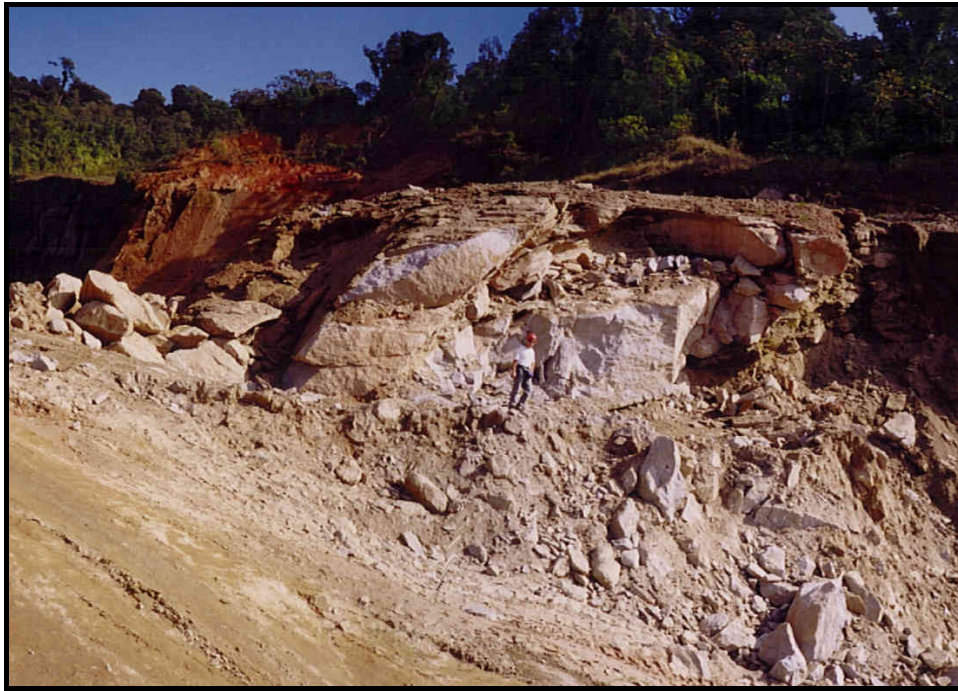
FOTO 2.1.3.2 - Tomada de frente de lavra-banco cota 60/65 setor NE-E faixa com rocha parcialmente alterada.

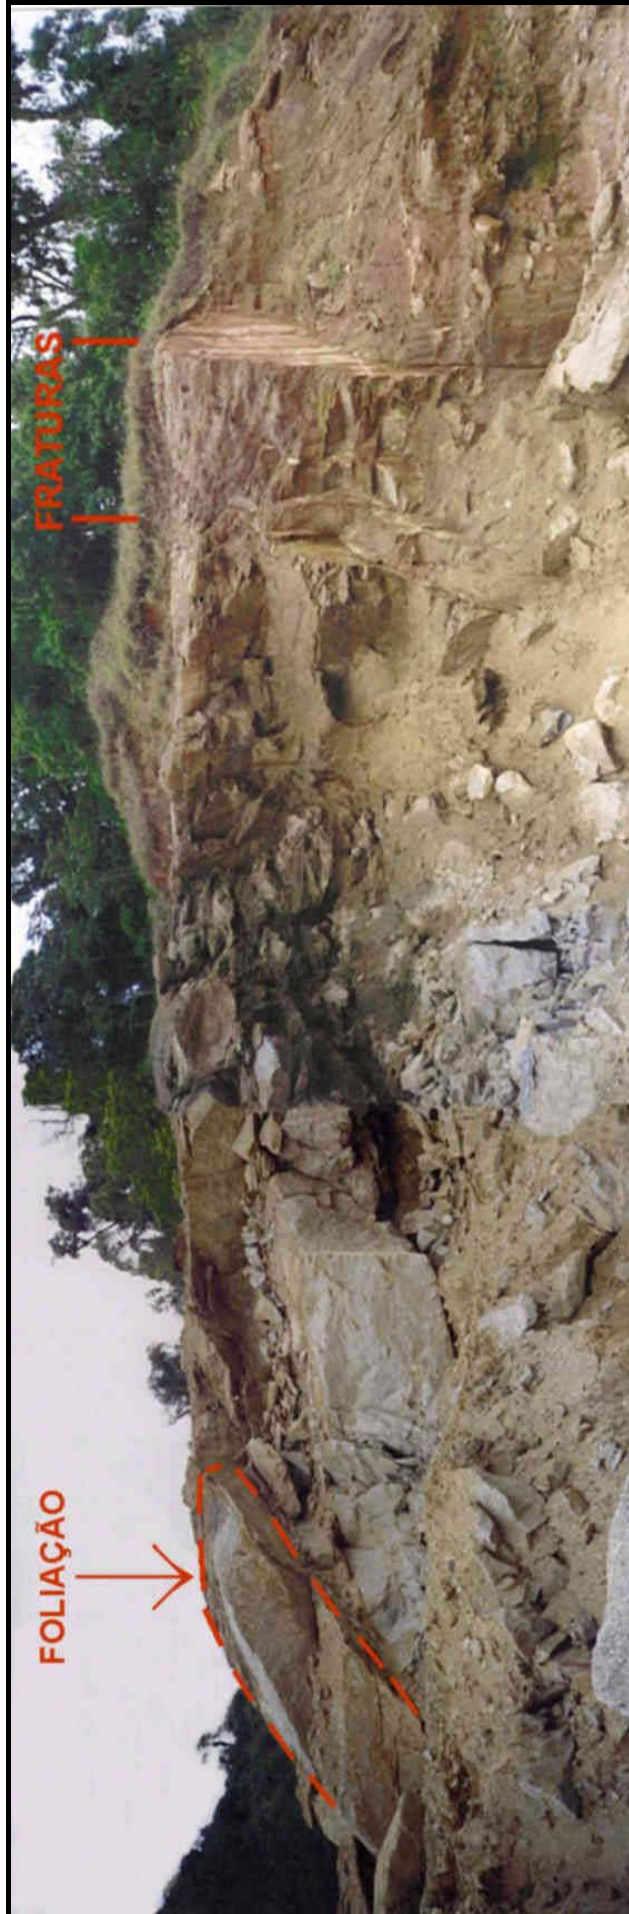
FOTO 2.1.5.1 - Vista em detalhe da rocha alterada junto ao setor NE-E apresentando lineações associadas à foliação e sistema de fraturas ortogonais N-NW desconfinamentos.

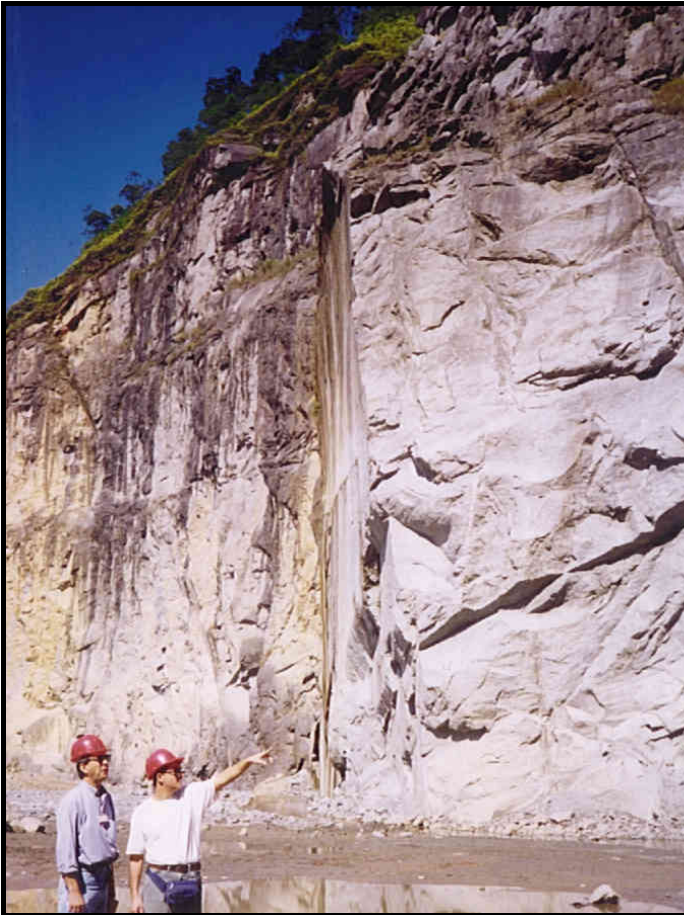
FOTO 2.1.5.2 - Tomada em detalhe do maciço rochoso porção NW-W da cava. Verifica-se boa estabilidade com talude em alto ângulo.

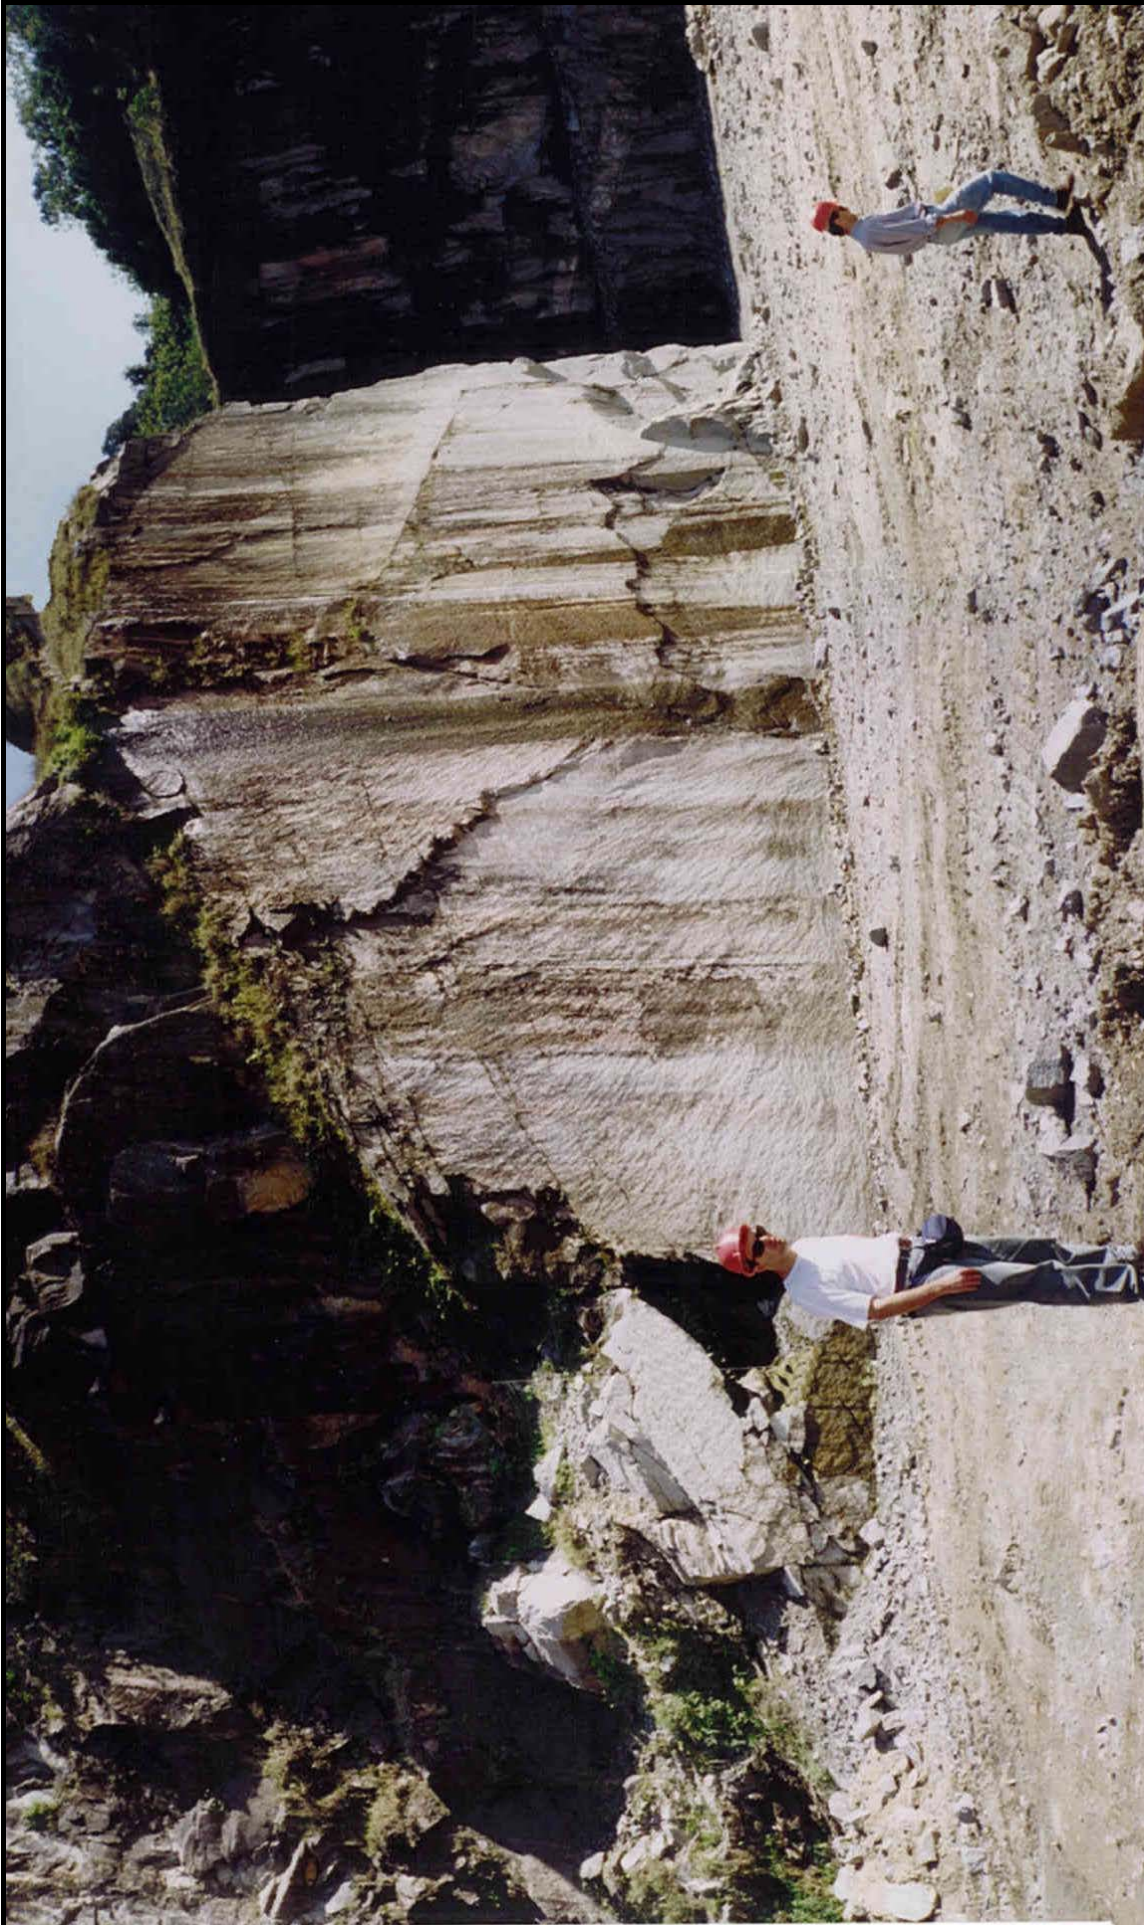
FOTO 2.1.1.5.3 - Detalhe de corte no maciço rochoso segundo sistema de fraturamento orientado para N-NW desconfinanante. Verifica-se boa situação de estabilidade

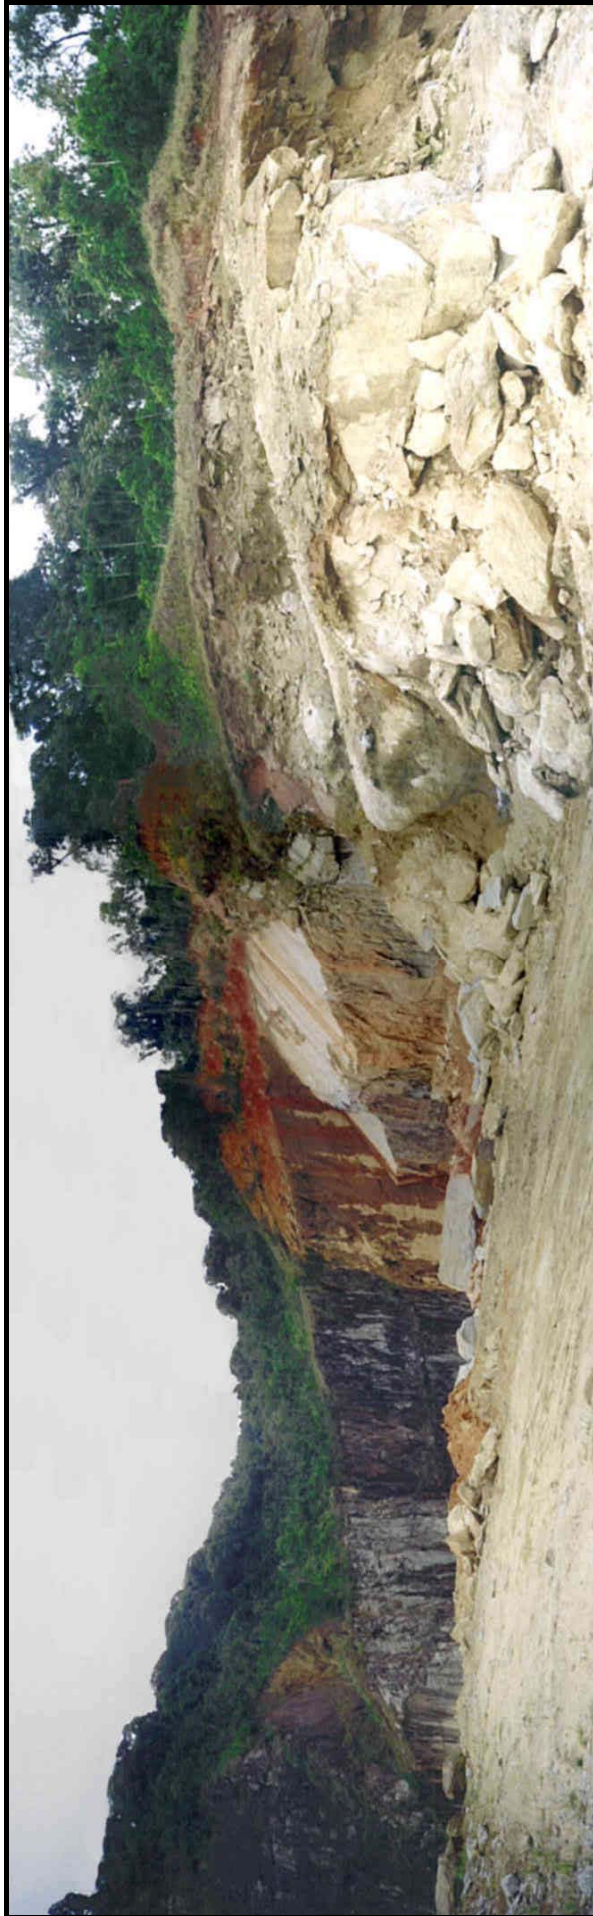
FOTO 3.2.1 - Vista Geral do setor NE-E.

Nesta porção verifica-se talude em solo com cobertura vegetal de médio porte, na crista, com aproximadamente 2 a 3 metros de altura em corte vertical, abaixo praticamente sem desenvolvimento do manto de alteração, temos a rocha sã com face do talude deslizado com altura de 20 metros, paralela ao plano do sistema de xistosidade/foliação da rocha segundo NE/EW, o qual, associa dois ângulos com valor de 30° e 70°, de mergulho para o interior da cava, a favor do corte na bancada.

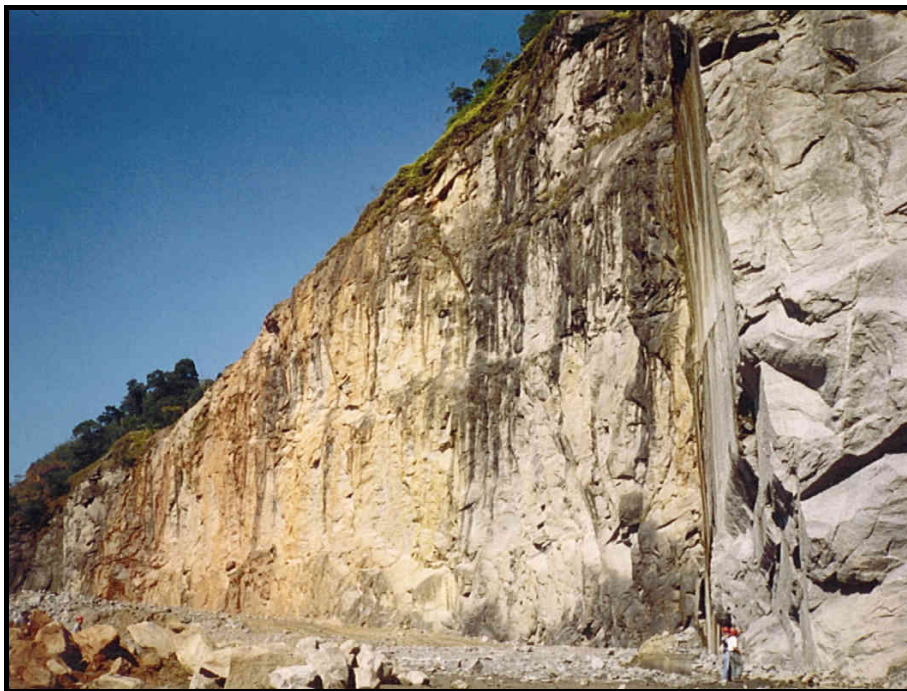
Nesta porção assim como no fundo da cava é observado um talude na forma de parede de rocha contínua com altura de 96 metros e com cobertura de solo com espessura de aproximadamente 10 a 15 metros. Na crista do talude a vegetação predominante caracteriza-se por mata nativa em estágio médio a avançado de regeneração, na meia encosta em solo a cobertura vegetal constitui-se por gramíneas tipo capim gordura e samambaias. Este setor mostra-se bastante estável não se observando quaisquer indícios de erosão ou riscos de deslizamento.

FOTO 3.2.5 - Vista geral do talude NW-W-SW. Ao fundo maciço cortado em ângulo bastante estável sem risco de deslizamento

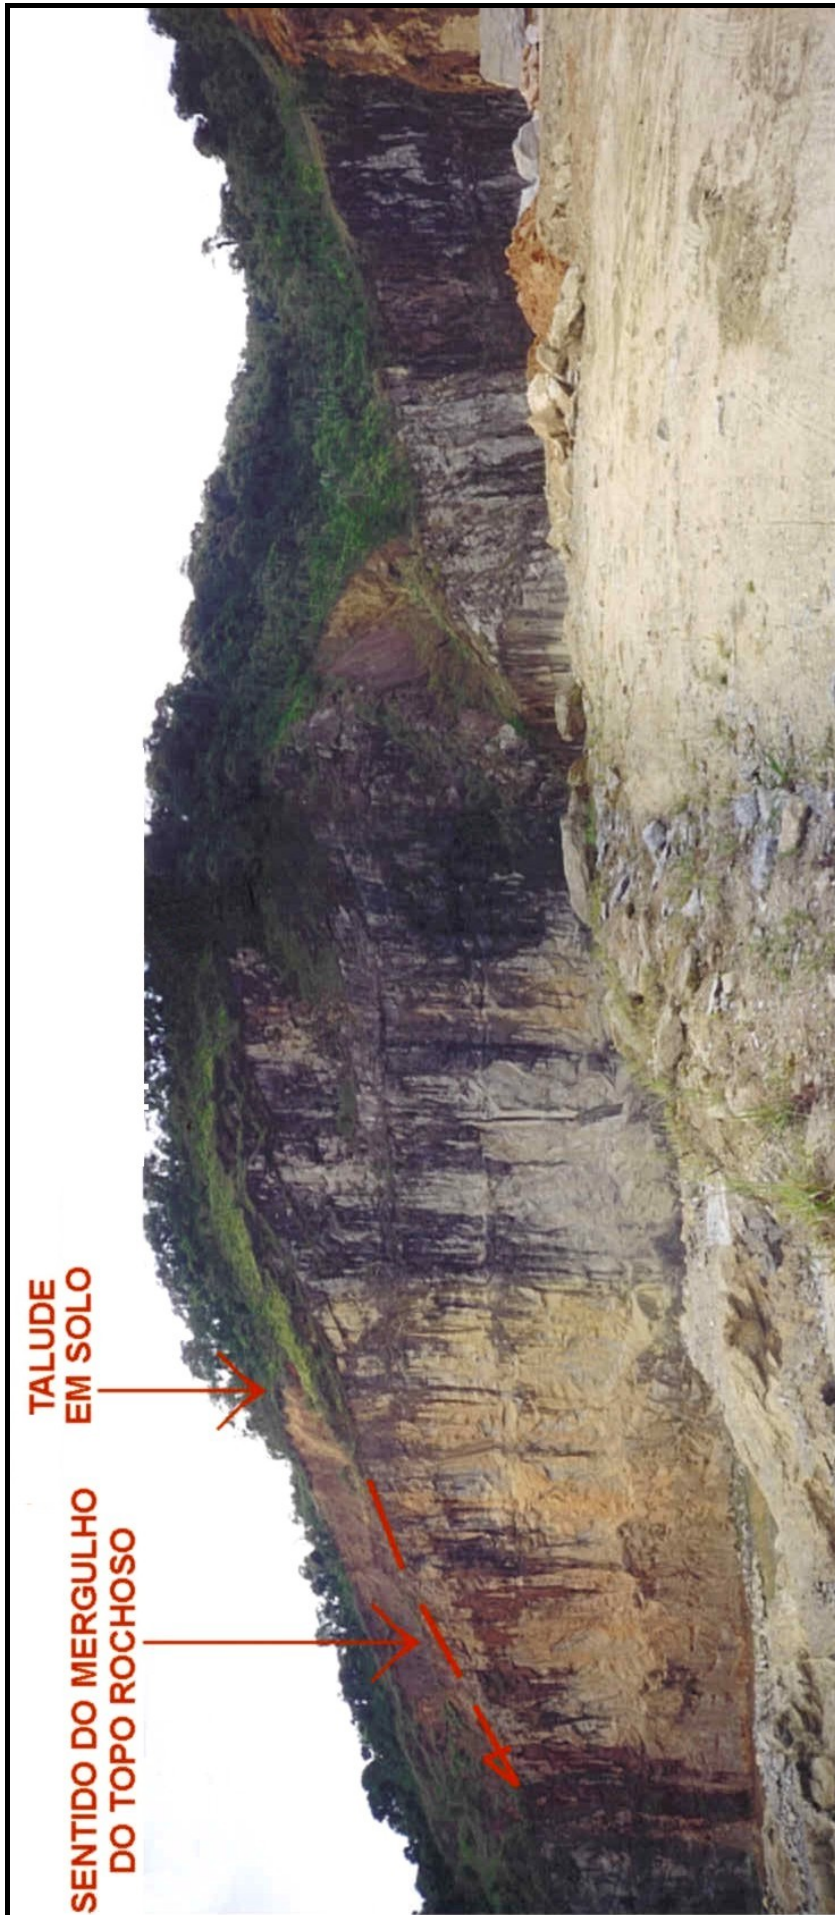
FOTO 3.2.6 - Vista Geral do setor NW-W-SW

Esta porção constitui-se em área potencial para deslizamento em solo na porção superior, enquanto que na porção inferior o maciço rochoso apresenta-se estável.

Nesta região o topo do maciço rochoso mergulha no sentido S/SW, verificando-se em decorrência deste fato o aumento na espessura de solo e manto de alteração. Em função do corte em solo apresentar ângulo elevado, e ocorrendo no mesmo, atuação de águas superficiais não drenadas na crista, o processo de erosão atuante torna este setor de alto risco a novos deslizamentos. Serão feitos sistema de drenagem adequado neste setor e a estabilização do talude em solo.
