LAUDO DE AVALIAÇÃO DO RUÍDO EM ÁREAS HABITADAS		Emissão: 13/09/2021
	Unidade: Terminal CLIA	Documento: Memorial Descritivo	Referência: NBR 10.151/ CONAMA Nº 1

BANDEIRANTES DEICMAR
LOGÍSTICA INTEGRADA S.A
(Terminal CLIA)

LAUDO DE AVALIAÇÃO DO RUÍDO EM ÁREAS HABITADAS

RESOLUÇÃO CONAMA Nº1/1990
NBR 10151/2019.

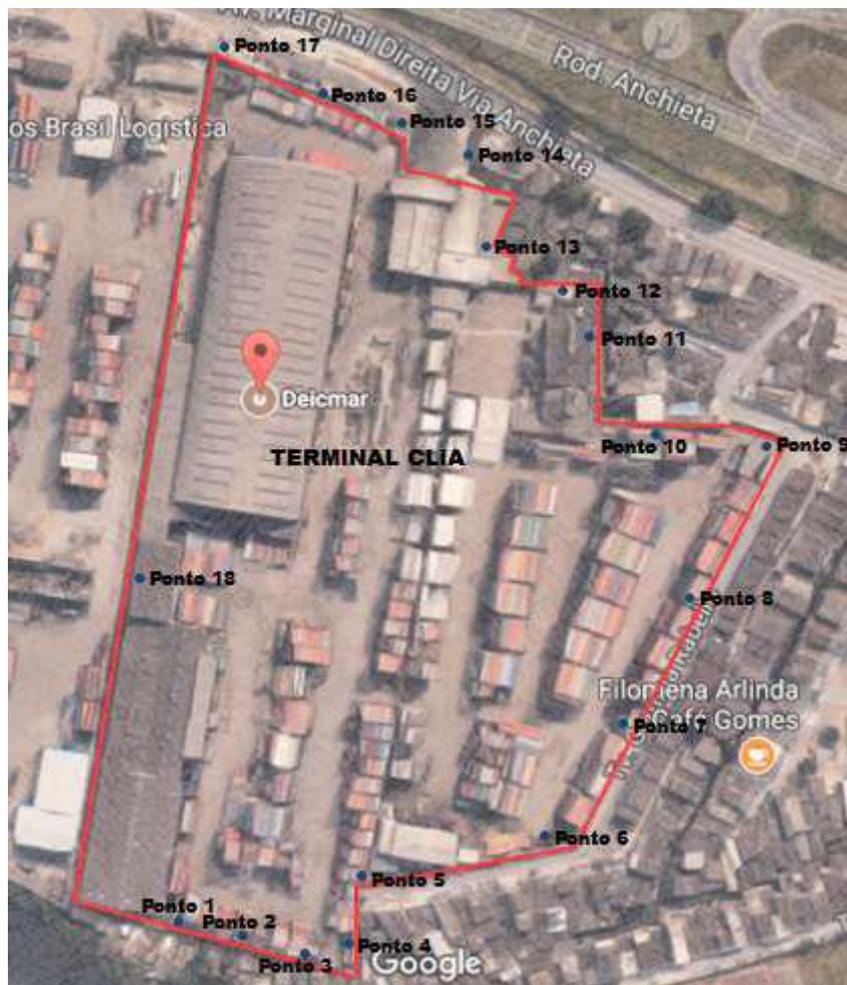
7.1 – Localização dos pontos avaliados

As medições foram realizadas em todo perímetro do Terminal CLIA conforme item 5 da NBR 10.151/2019, foram identificados 18 pontos de medição o qual será representado em planta no item 7 deste Laudo.

As medições foram realizadas em pontos afastados aproximadamente 1,2 m do piso e pelo menos 2 m do limite da propriedade e de quaisquer outras superfícies refletoras, como muros, paredes etc.

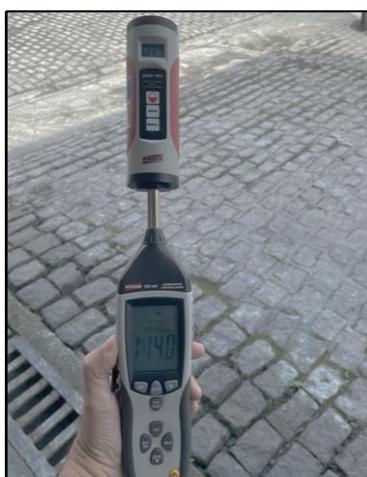
Foi realizado uma verificação e eventual ajuste do medidor de nível de pressão sonora pelo operador do equipamento, com o calibrador acústico, imediatamente antes e após o conjunto de medições relativas ao mesmo evento.

Foto 01: Calibração do aparelho antes das medições

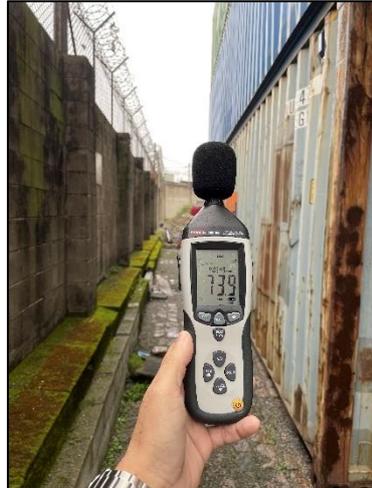
PONTO	DATA	HORÁRIO	DURAÇÃO	LAeq dB (A)	NCA dB (A)	CONFORME (S/N)
7	06/09/2021	9:17	5 minutos	73,9	70	N
	06/09/2021	15:28	5 minutos	64,6	70	S
	06/09/2021	22:44	3 minutos	57,6	60	S
OBS: Operação de máquina movimentando container próximo ao local período diurno

Foto 08: Medição Ponto 07

Das 54 avaliações realizadas em todos o perímetro da empresa, somente a medição no ponto 07 esteve acima do limite

Para o período diurno, apenas o resultado do ponto 07 ultrapassou os 70 dB(A). Para o período noturno, todos os pontos avaliados não ultrapassaram o limite de 60 dB(A) estando em conformidade com os parâmetros estipulados pela NBR 10151/2019.

Recomenda-se manter em dia o programa de manutenção preventiva das máquinas utilizadas nas operações do terminal, bem como a avaliar a possibilidade de substituição de equipamentos obsoletos, após a substituição, recomenda-se uma nova medição de ruído externo. Importante ressaltar que a empresa realizou a troca de toda a frota de veículos, o que contribui para melhoria das medições de ruído.

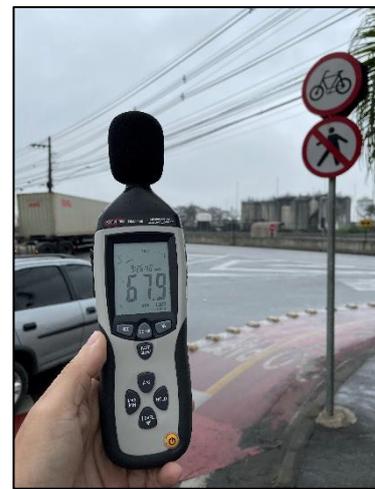
PONTO	DATA	HORÁRIO	DURAÇÃO	LAeq dB (A)	NCA dB (A)	CONFORME (S/N)
14	06/09/2021	9:58	5 minutos	67,9	70	S
	06/09/2021	16:05	5 minutos	62,8	70	S
	06/09/2021	23:27	3 minutos	65,8	60	N
OBS: Interferência sonora de trânsito de veículos na avenida externa em todos os períodos avaliados

Foto 15: Medição Ponto 14

Os pontos 14,15,16 e 17, foi observado interferência de ruído externo como trânsito de veículos na rodovia, com isso, as medições ficaram acima do NCA permitido, ficando evidente a interferência externa na avaliação.

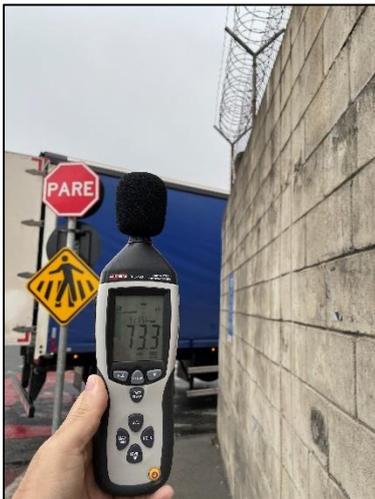
PONTO	DATA	HORÁRIO	DURAÇÃO	LAeq dB (A)	NCA dB (A)	CONFORME (S/N)
15	06/09/2021	10:05	5 minutos	73,3	70	N
	06/09/2021	16:11	5 minutos	68,5	70	S
	06/09/2021	23:33	3 minutos	67,9	60	N
OBS: Interferência sonora de trânsito de veículos na avenida externa em todos os períodos avaliados

Foto 16: Medição Ponto 15

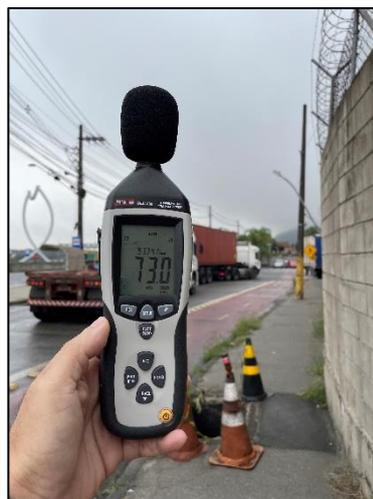
PONTO	DATA	HORÁRIO	DURAÇÃO	LAeq dB (A)	NCA dB (A)	CONFORME (S/N)
16	06/09/2021	10:11	5 minutos	73,0	70	N
	06/09/2021	16:29	5 minutos	68,7	70	S
	06/09/2021	23:38	3 minutos	70,4	60	N
OBS: Interferência sonora de trânsito de veículos na avenida externa em todos os períodos avaliados

Foto 17: Medição Ponto 16

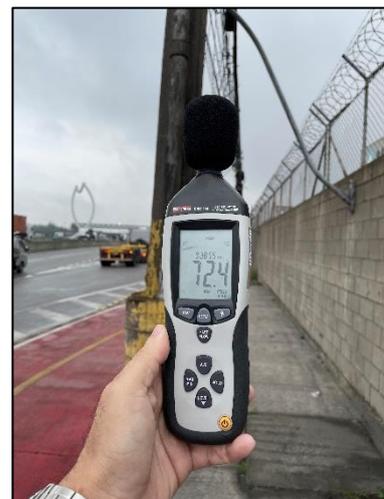
PONTO	DATA	HORÁRIO	DURAÇÃO	LAeq dB (A)	NCA dB (A)	CONFORME (S/N)
17	06/09/2021	10:20	5 minutos	72,4	70	N
	06/09/2021	16:37	5 minutos	70,8	70	N
	06/09/2021	23:45	3 minutos	63,5	60	N
OBS: Interferência sonora de trânsito de veículos na avenida externa em todos os períodos avaliados

Foto 18: Medição Ponto 17

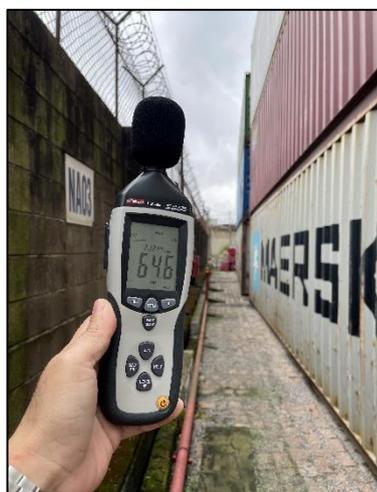
Foto 26: Ponto 07

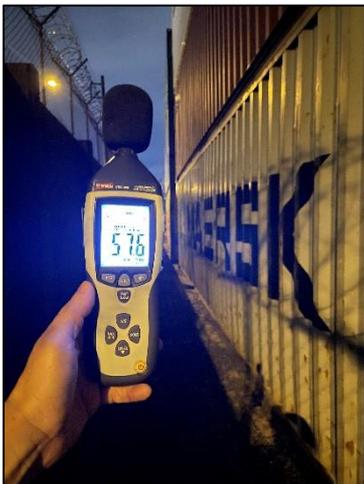
Foto 44: Ponto 7
