ANEXO A
Projeto Arquitetônico
Contrato de Locação
IPTU e Matrículas

Projeto do tanque de diesel Manutenção do tanque de diesel

Título do Projeto: Relatório de Impacto de Trânsito- RIT Granport Multimodal Ltda.

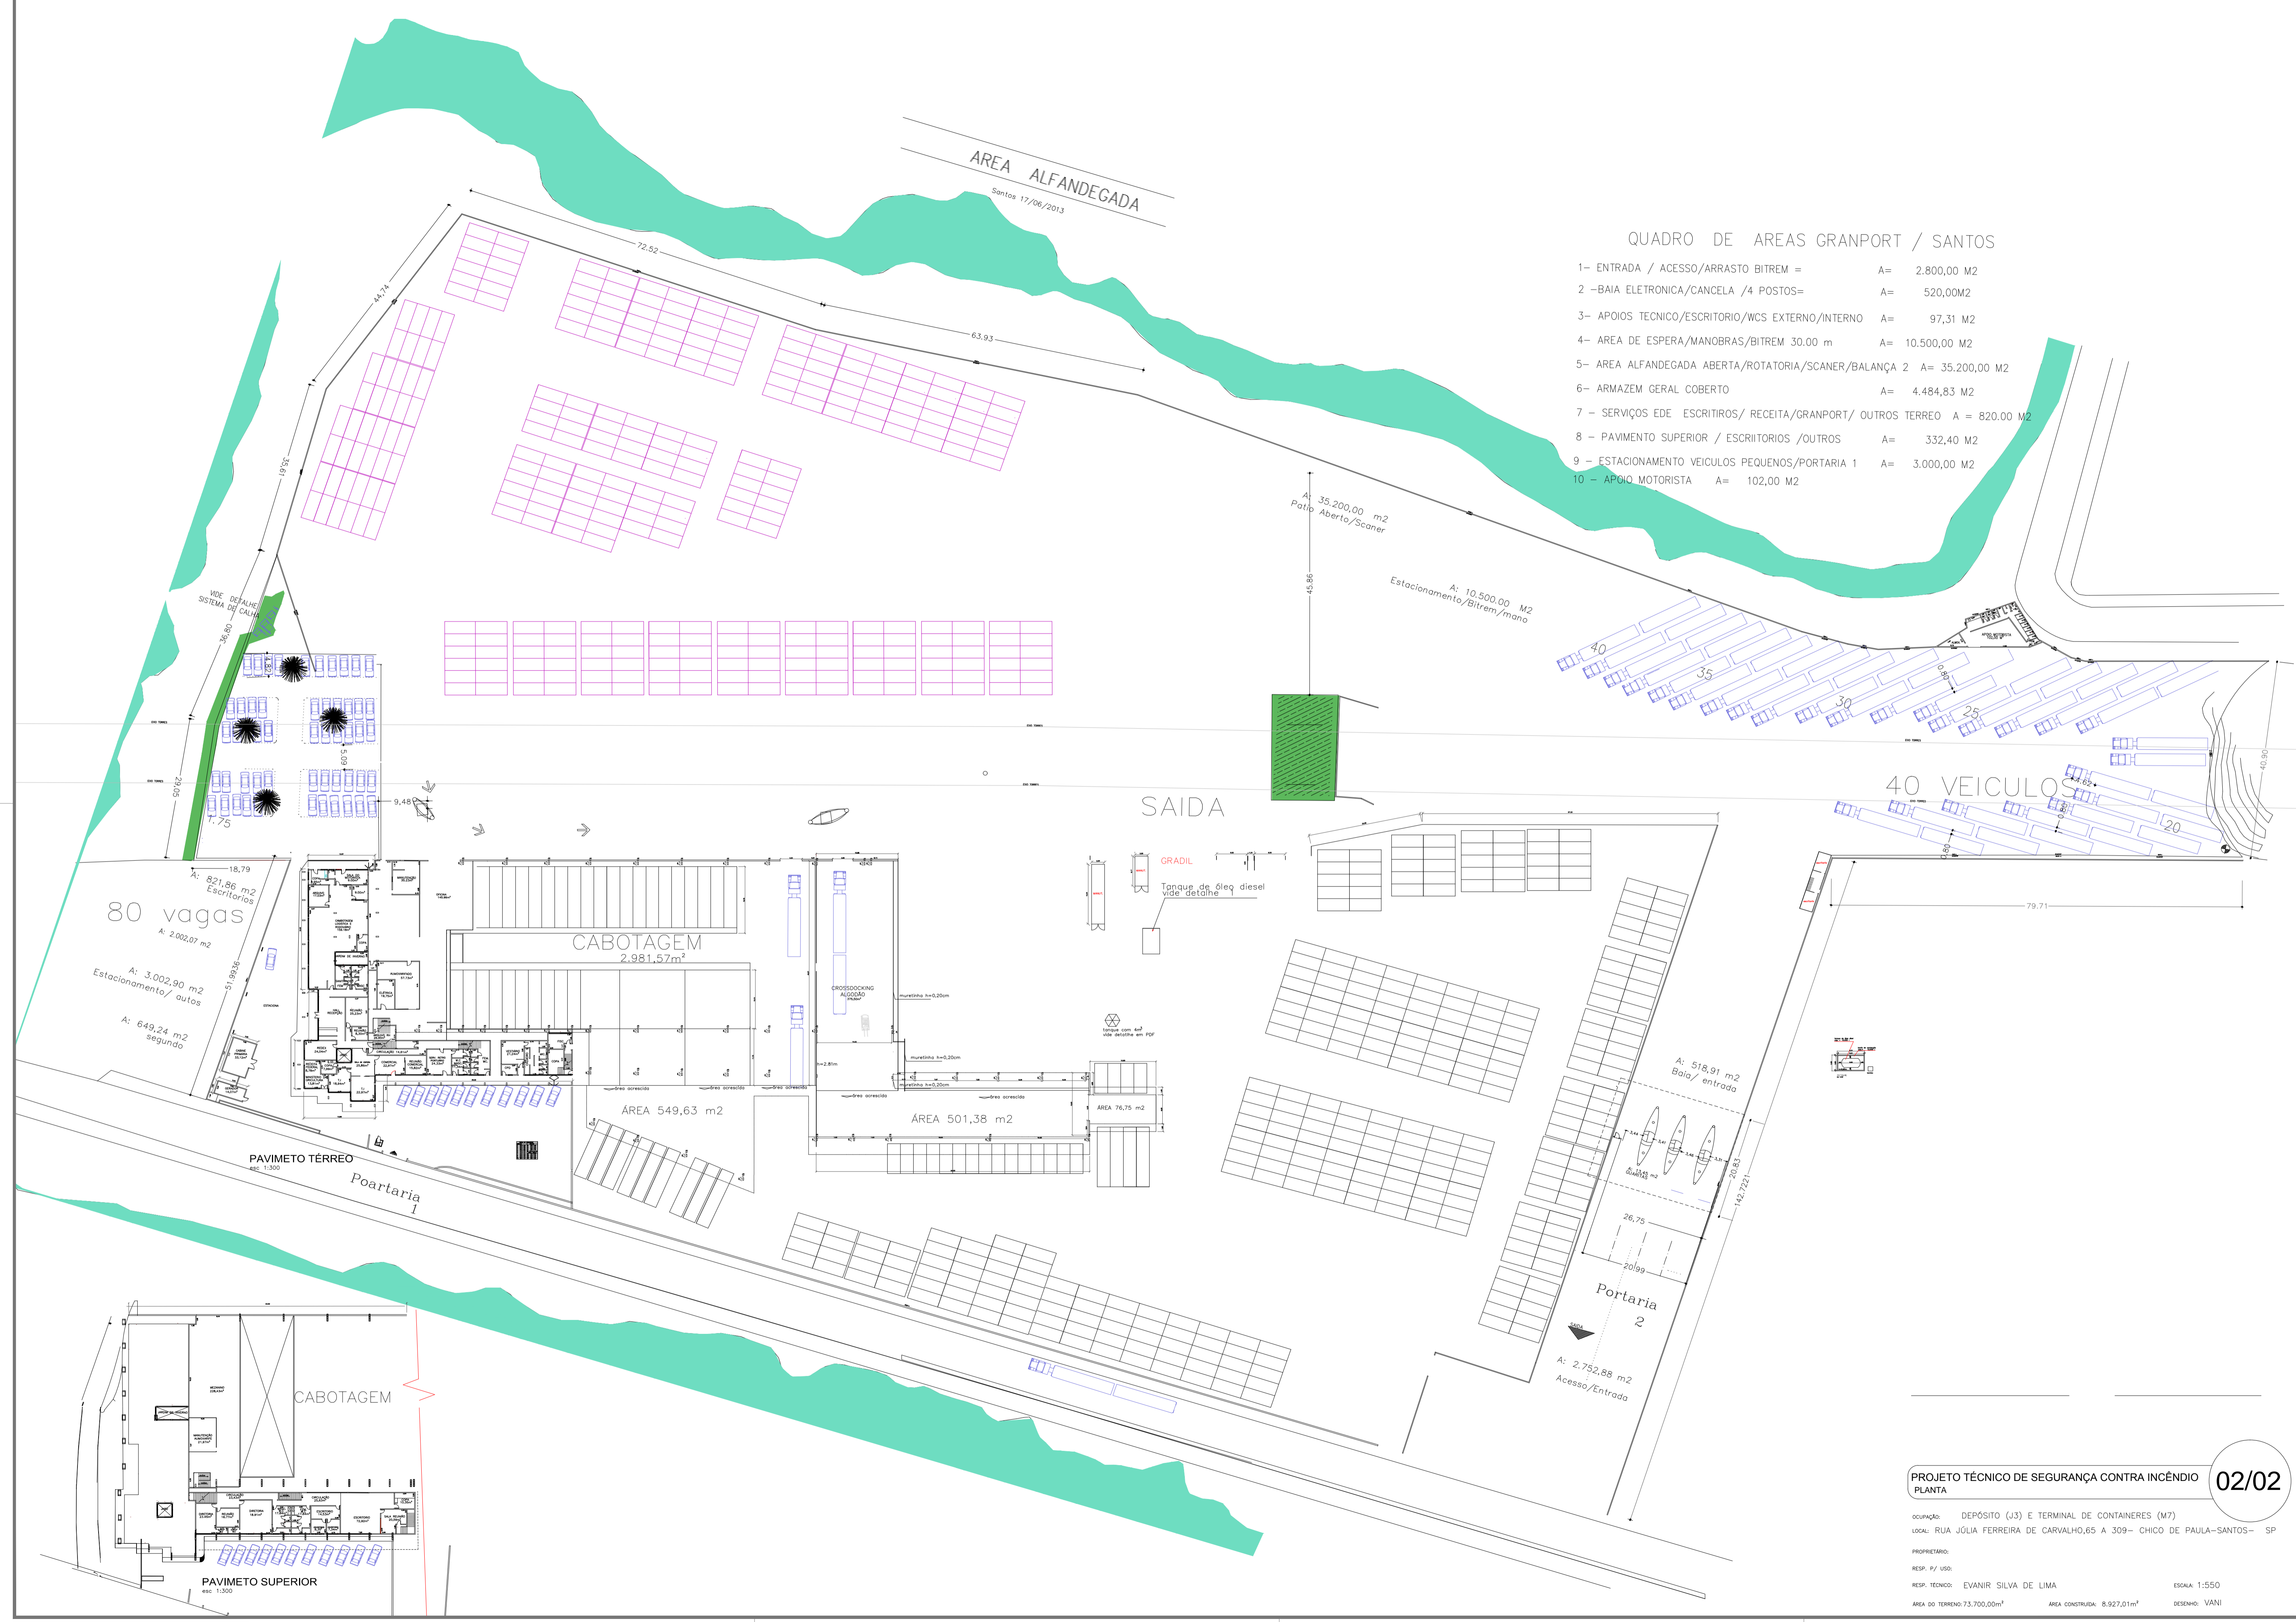
PROJETO TÉCNICO DE SEGURANÇA CONTRA INCÊNDIO
PLANTA

PAVIMENTO SUPERIOR
esc 1:300

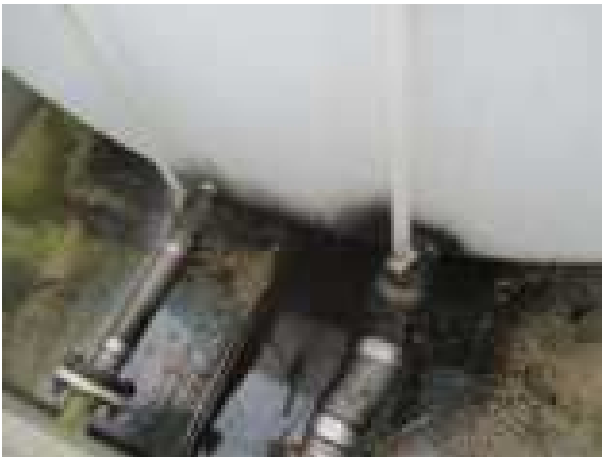
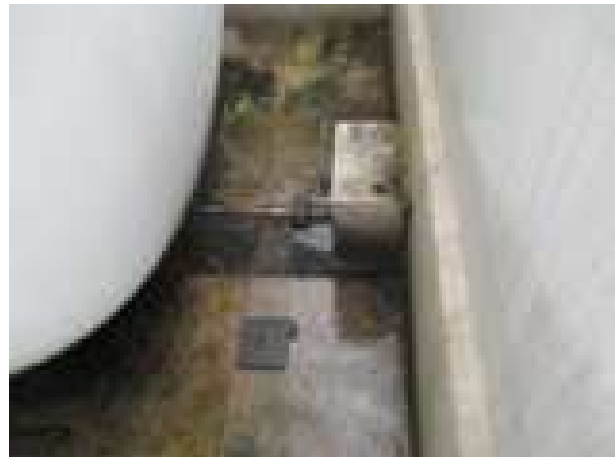
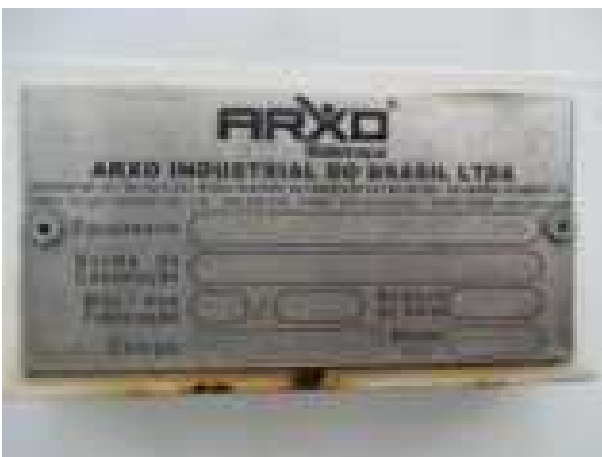
Comentário: No momento da inspeção o tanque estava em operação. As condições de segurança para executar o trabalho estavam satisfatórias.

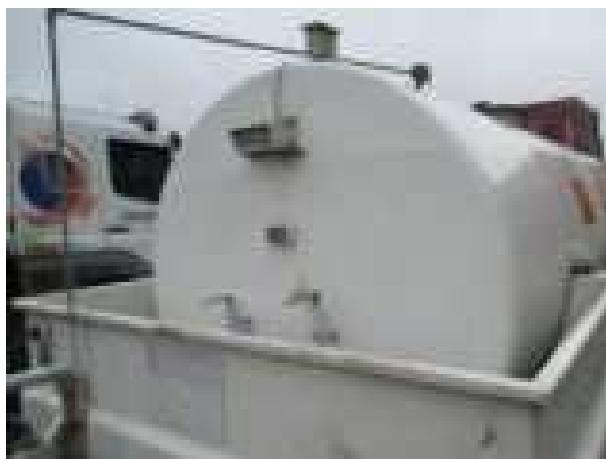
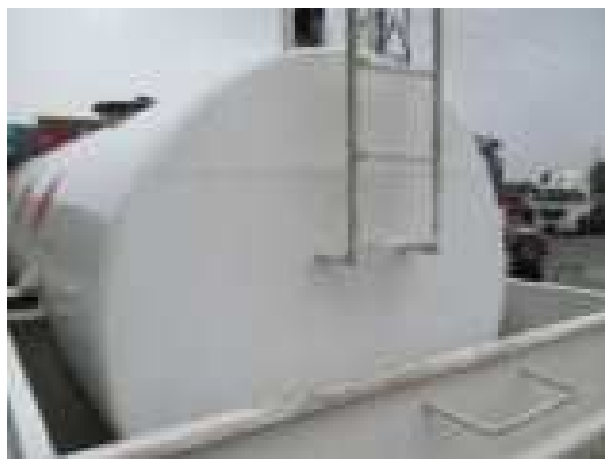
4.2 - Tampos

Comentário: Os dois tampos encontram-se em boas condições.

Recomendação: Não possui recomendações para este item.

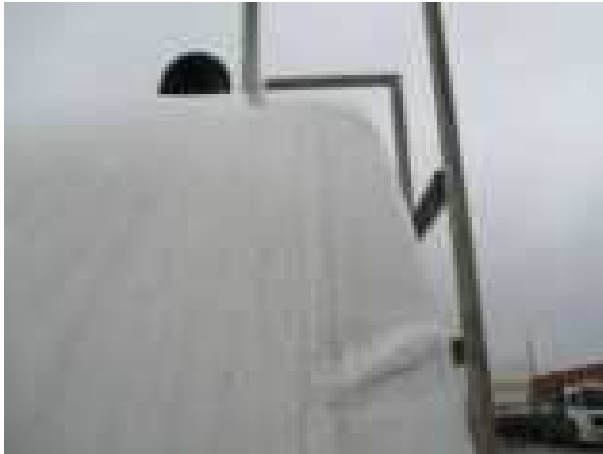
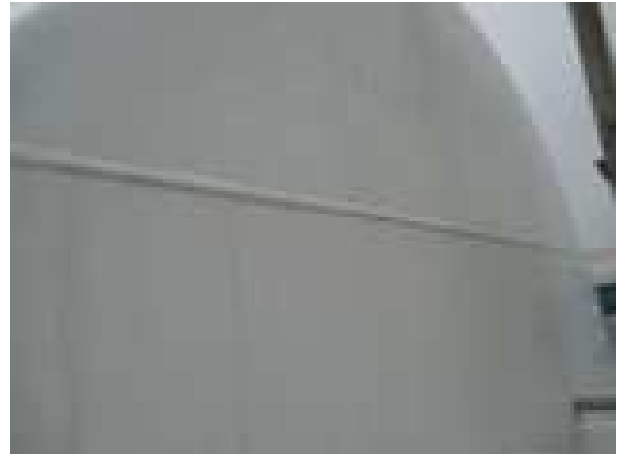
Comentário: As soldas dos tampos se encontram em boas condições.

Recomendação: Não possui recomendações para este item.

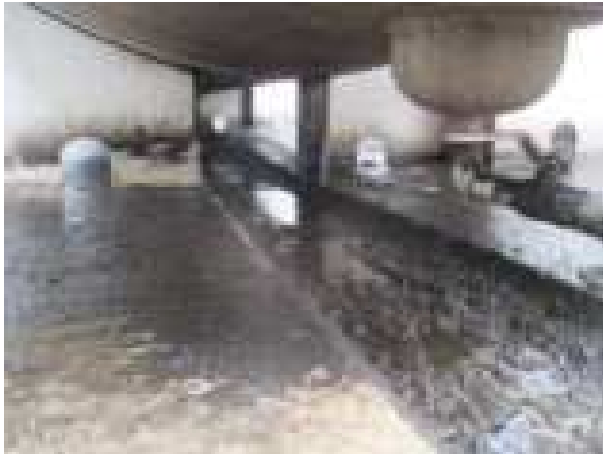
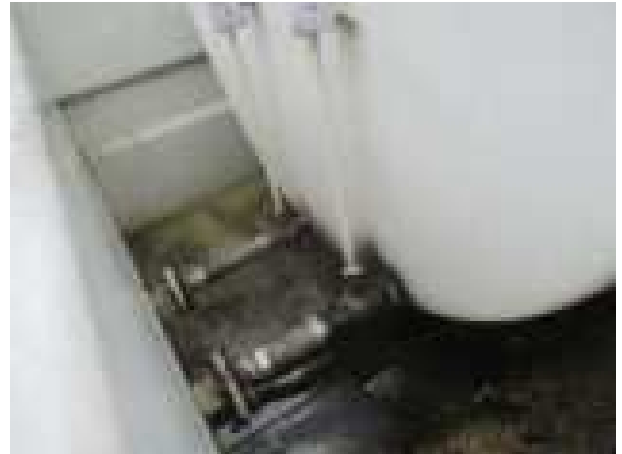
Comentário: Foram notados três (3) conexões, Ø 3", Ø 2" e Ø 1, toda em boas condições.

Recomendação: Não possui recomendações para este item.

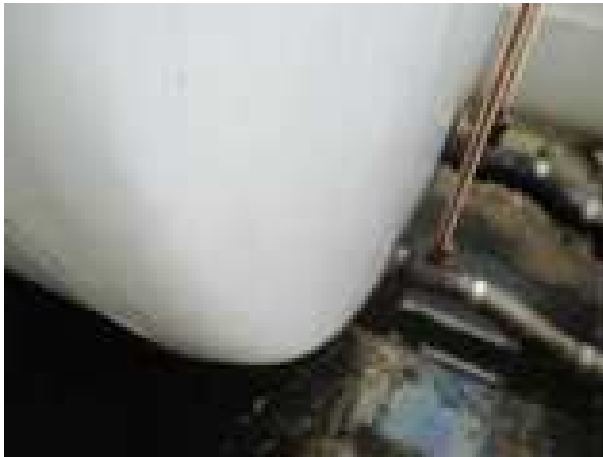
Comentário: O revestimento dos tampos encontra-se em boas condições, possui apenas empouamento na pintura.

Recomendações: Realizar uma limpeza adequada no equipamento.

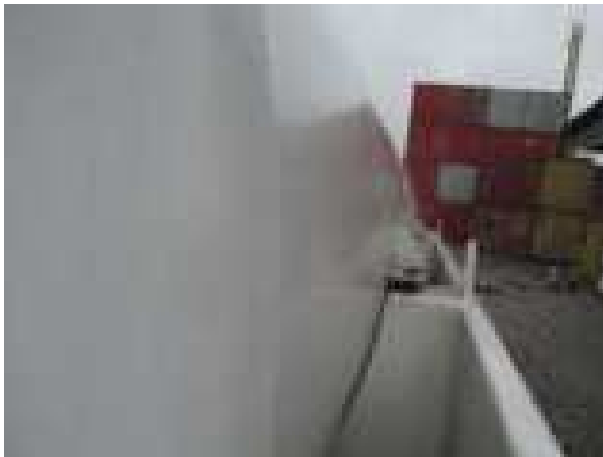
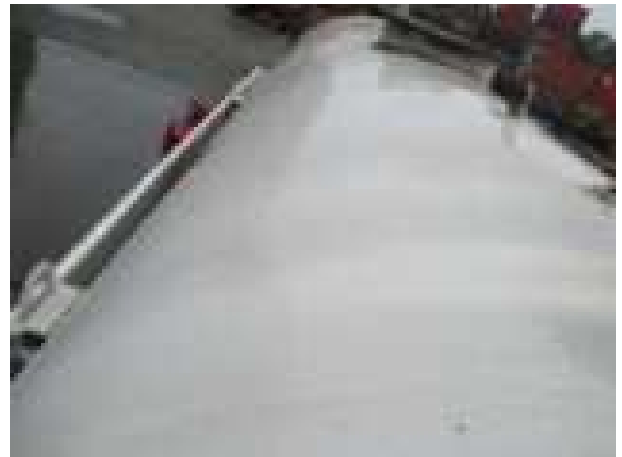
Comentário: No momento da inspeção foram executadas medições de espessura por UT, juntamente com uma inspeção visual e dimensional do costado do tanque externamente. O costado do tanque encontra-se em boas condições estruturais empoamento generalizado na pintura.

No geral o costado encontra-se em boas condições.

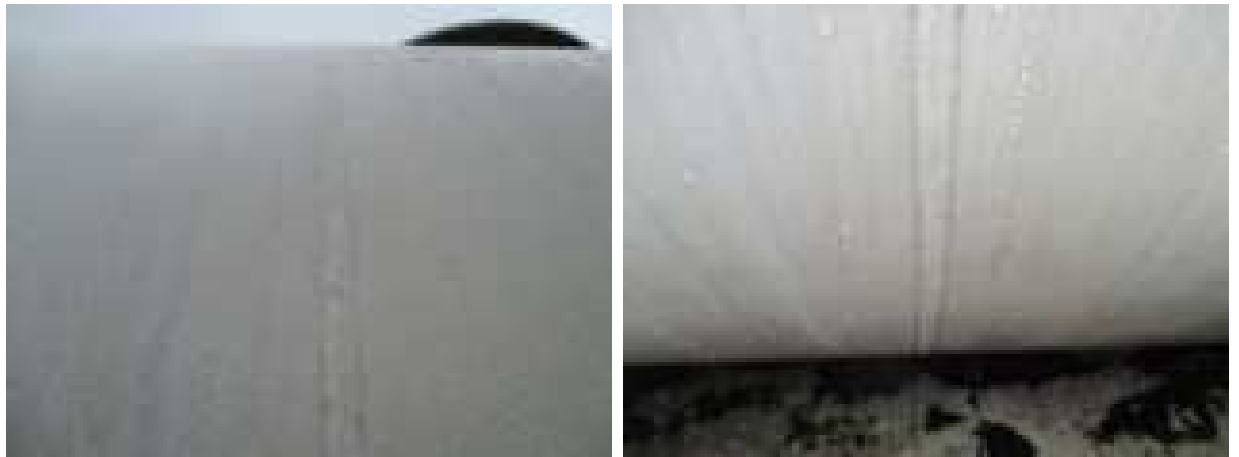
Comentário: Foi feita uma “inspeção visual” nas soldas do costado externamente, não foram notados nenhuma descontinuidade que venha impactar no bom funcionamento do equipamento.

No geral as soldas do costado do tanque encontram-se em boas condições.

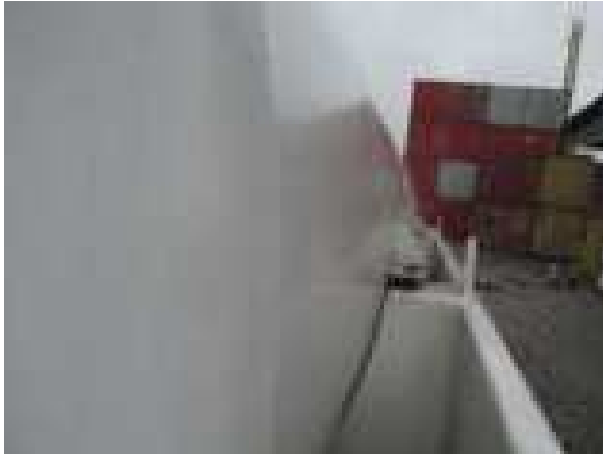
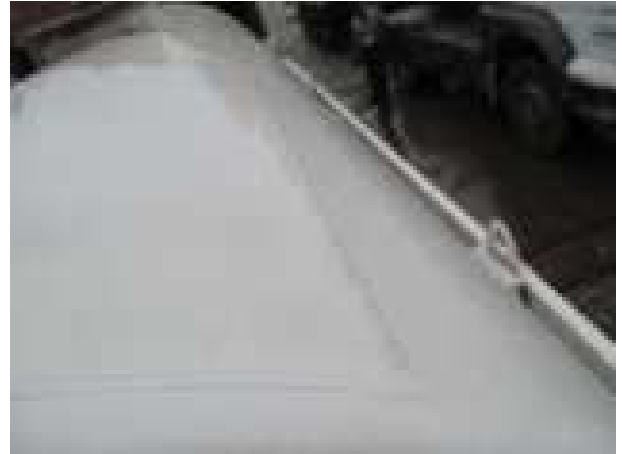
Comentário: Não foi notado visualmente nenhum problema de distorção no costado. O tanque visualmente encontra-se em boas condições.

Recomendação: Não existem recomendações para este item.

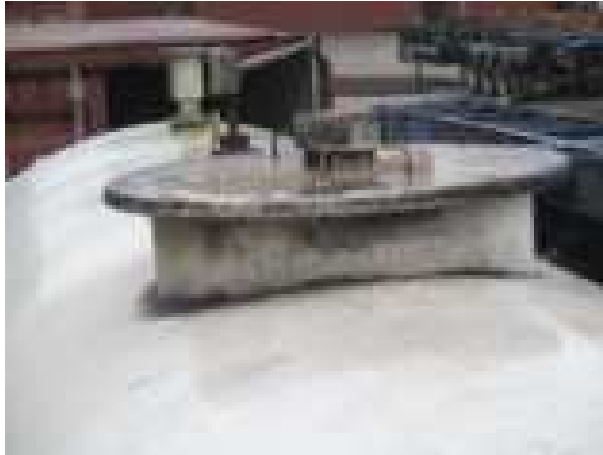
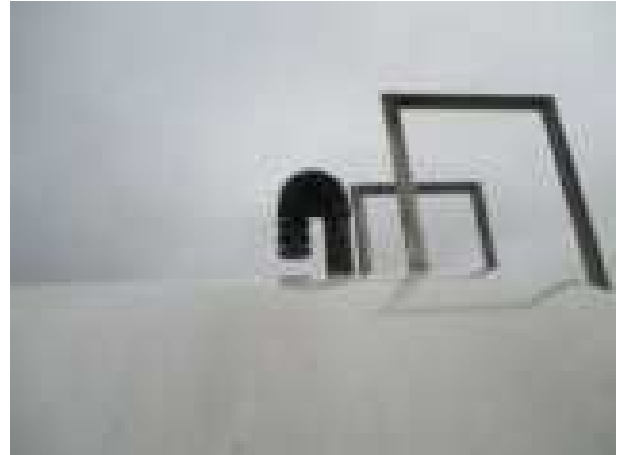
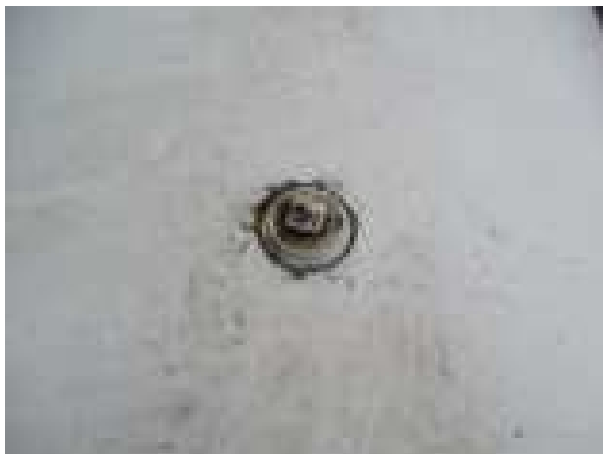
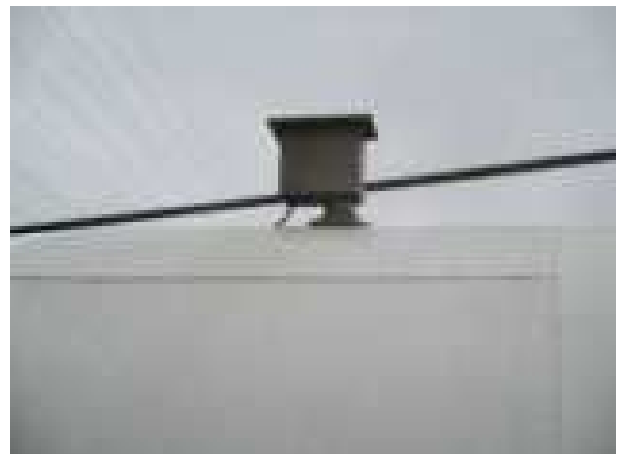
Comentário: Estão presentes no costado: uma (1) boca de visita na parte superior e quatro conexões.

Foi executada uma inspeção visual e análise dimensional dos acessórios. Os mesmos encontram-se em boas condições físicas.

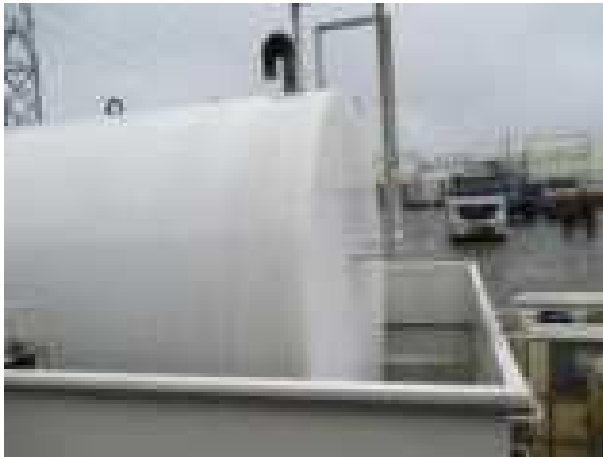
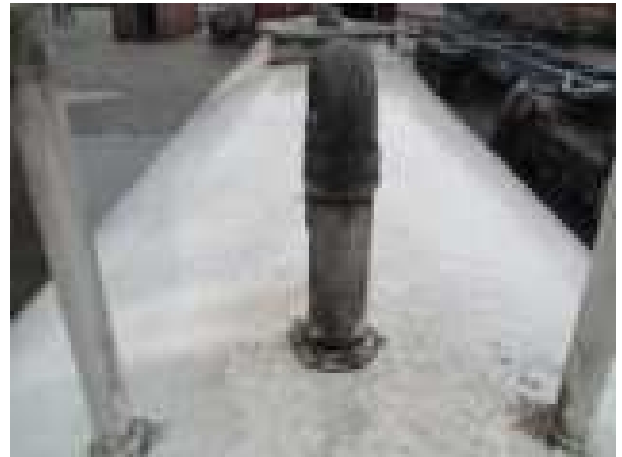
Comentário: Foi notado empouamento de forma generalizada em grande parte do costado do tanque.

Recomendação: Realizar uma limpeza adequada no costado do tanque.

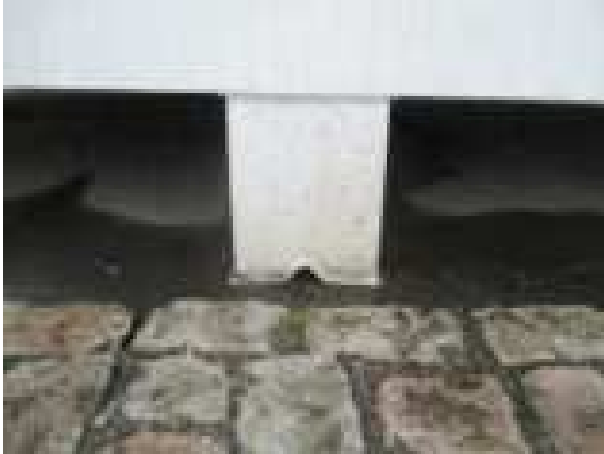
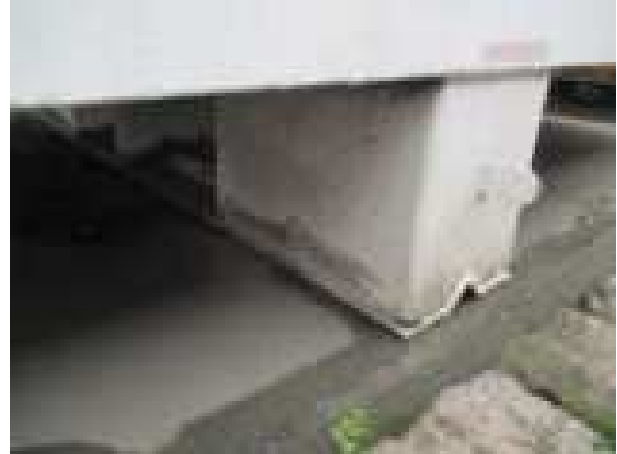
Comentário: Equipamento está montado diretamente ao chão, sem base de concreto.
Encontra-se em boas condições.

Recomendação: Não existem recomendações para este item.

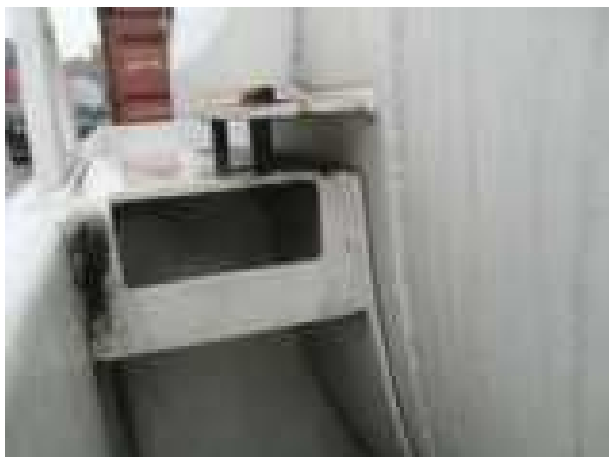
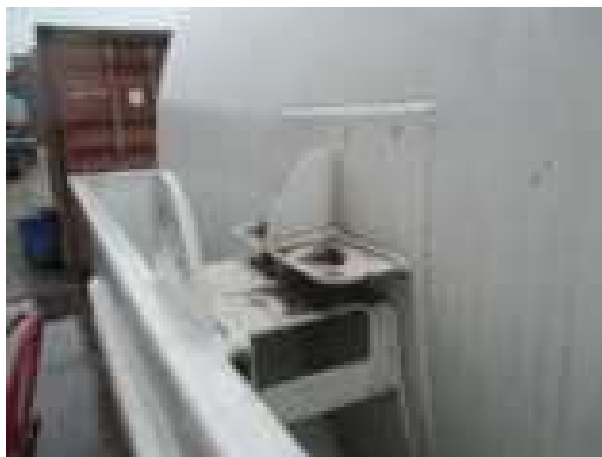
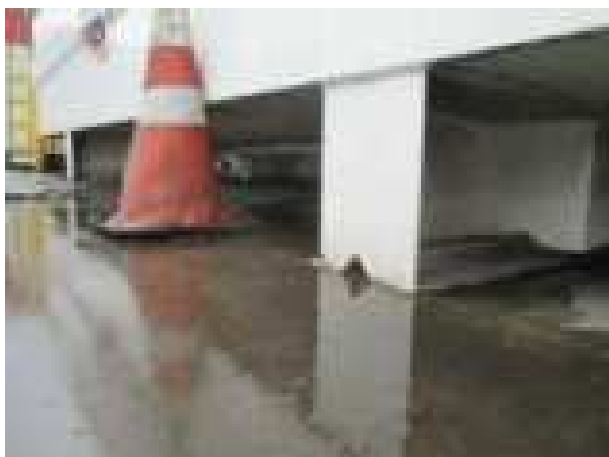
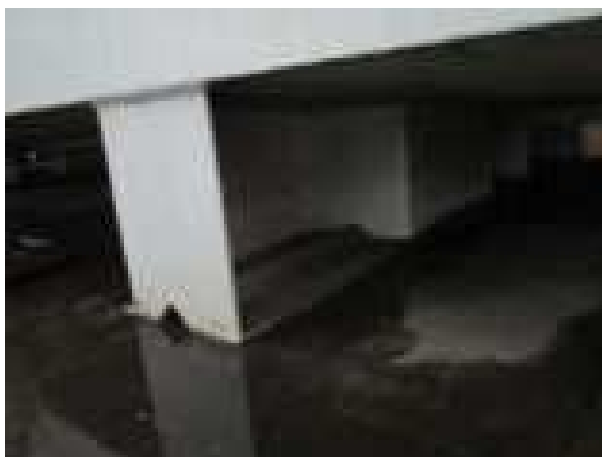
Comentário: O Dick de contenção está apoiado diretamente ao solo, entretanto encontra-se em boas condições estruturais.

Recomendação: Não possui recomendações para este item.

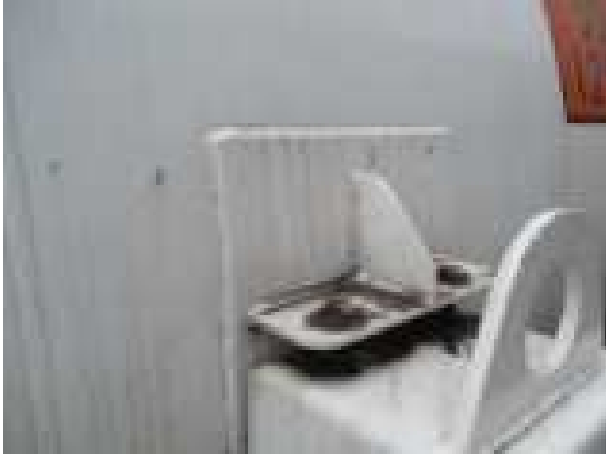
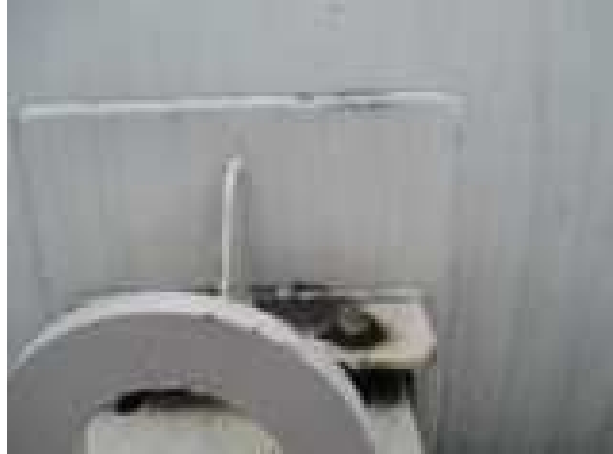
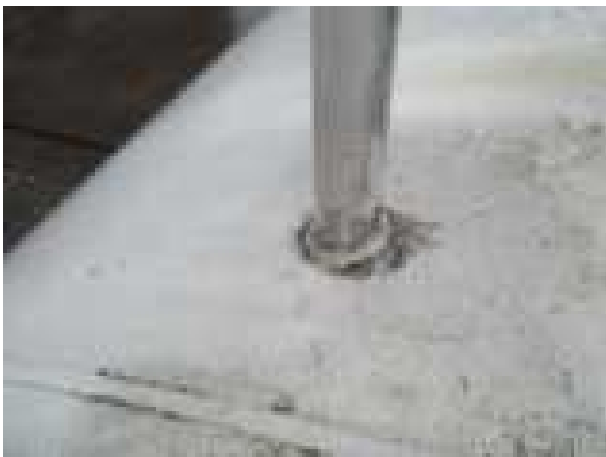
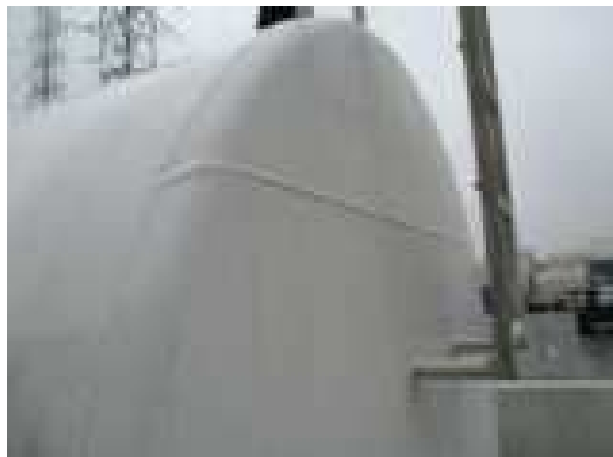
Comentário: Possui chapa de apoio entre o suporte e o costado do tanque. Entretanto o tanque encontra-se em local aberto e não há indícios de corrosão.

Escada de acesso à parte superior do Tanque encontra-se soldada sem chapas de reforço.

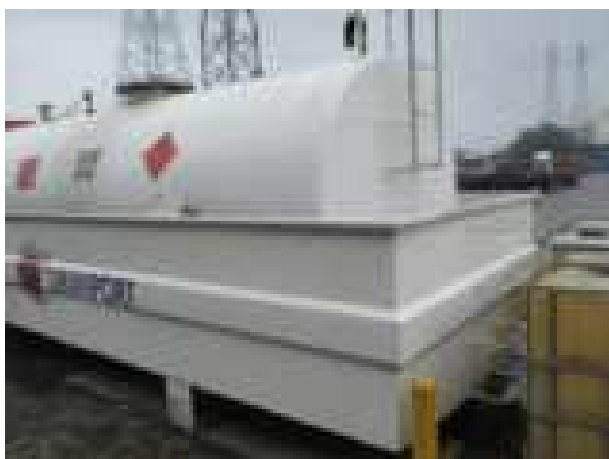
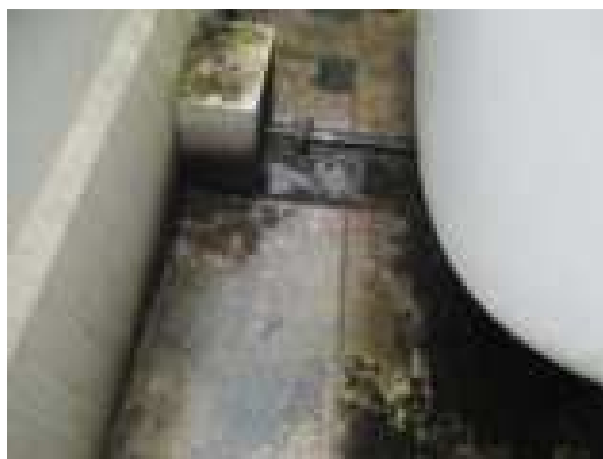
Comentário: A bacia de contenção encontra-se com acúmulo de sujeira.

Recomendação: Providenciar a limpeza da bacia de contenção.

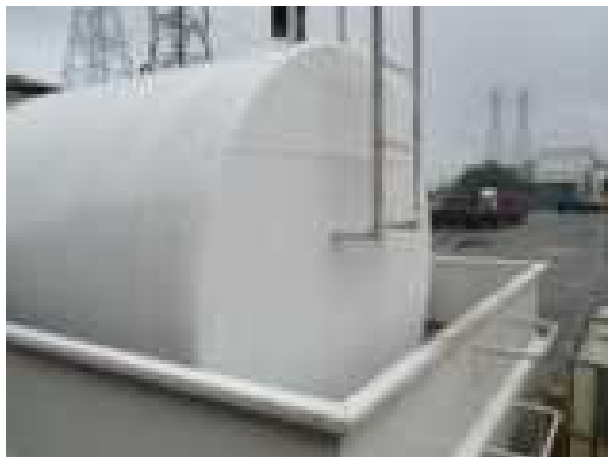
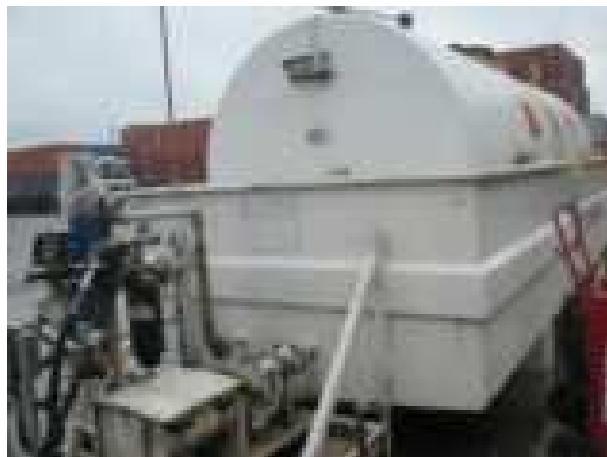
Comentário: Em boas condições, conforme projeto do tanque.

Recomendação: Não possui recomendações para este item.

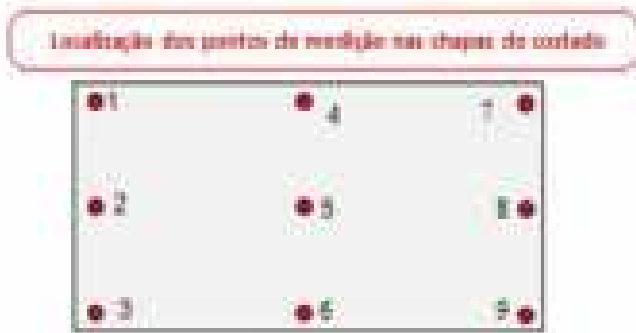
5.1.1 - Medições de espessura no costado:

Valores medidos durante a inspeção (UT)

MÍNIMA	MÉDIA
4,8	4,9

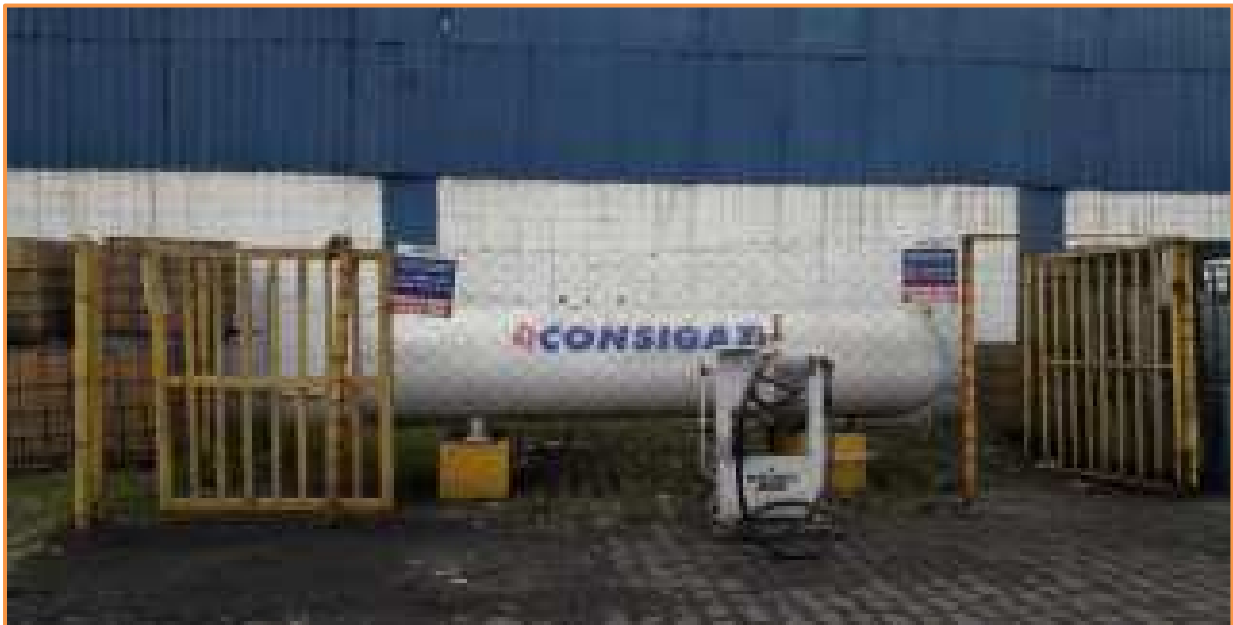
TIPO DE VASO DE PRESSÃO

EQUIPAMENTO:	VASO DE PRESSÃO B2000
FABRICANTE:	TRINITY
N° DE IDENTIFICAÇÃO:	23074
CATEGORIA DO VASO:	II
ANO DE FABRICAÇÃO:	2002
PRESSÃO DE PROJETO	17,6 Kgf/cm ²
PMTA	17,6 Kgf/cm ²
PRESSÃO TESTE HIDROSTÁTICO (TH)	22,8 Kgf/cm ²
VOLUME GEOMÉTRICO:	4000 litros

FLUÍDO DE SERVIÇO:	GLP	CATEGORIA:	II
		<p>Tanque estacionário Horizontal de GLP com corpo cilíndrico de tampo hemisférico</p>	
DIMENSÕES EM MILÍMETRO	A: 4969 mm	Ø:	1041 mm

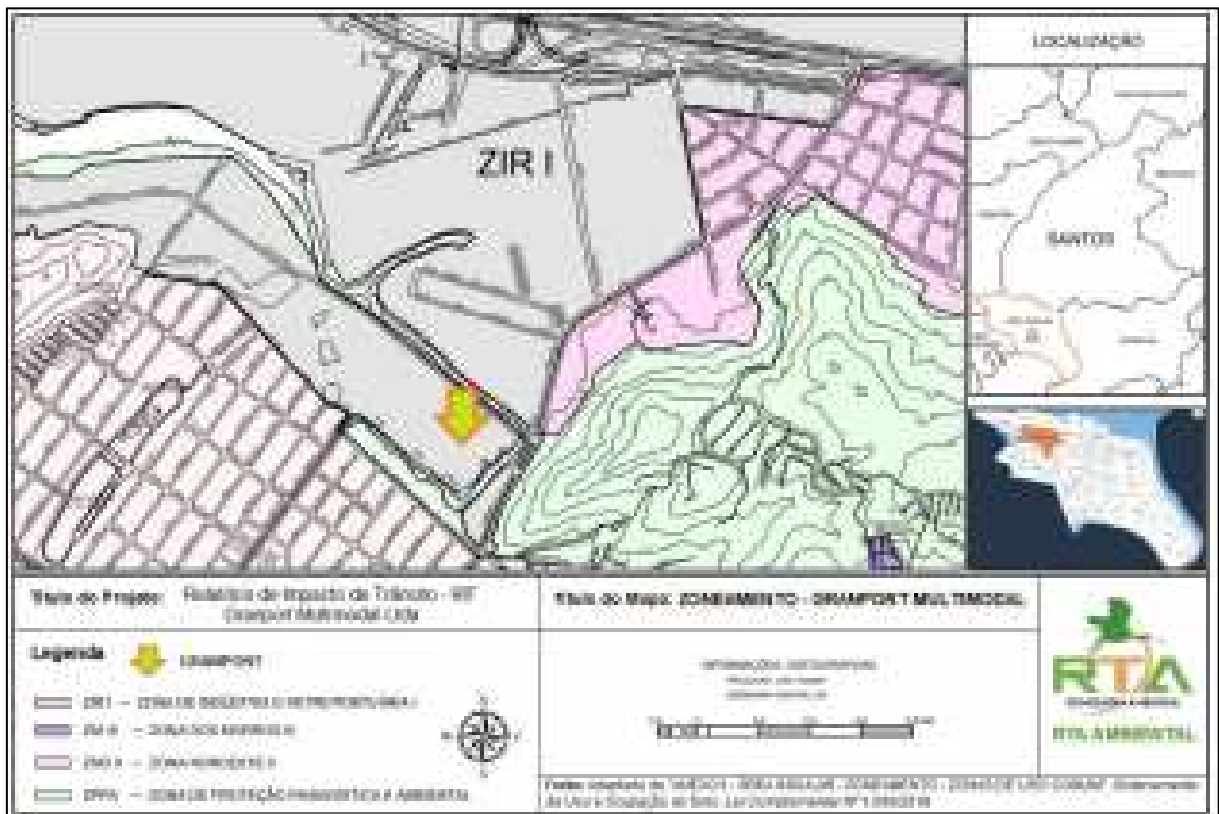
Figura 2 – Zoneamento do Empreendimento

A Lei Complementar Nº 1.006 de 16 de julho de 2018 disciplina o Ordenamento do Uso e da Ocupação do Solo na Área Insular do Município de Santos. Em seu capítulo terceiro, da Ordenação Territorial e da Estrutura urbana, do Zoneamento, classifica “área localizada na porção Noroeste da ilha, com potencial de suporte às atividades portuárias, com serviços industriais e de logística, caracterizada pela intensa circulação de veículos pesados, onde se pretende minimizar os conflitos existentes com a malha urbana adjacente” como Zona Industrial e Retroportuária I (ZIR I). A Figura 2, ilustra tal classificação, no Bairro Chico de Paula.

Conforme mencionado, o terminal Granport Multimodal Ltda está situado na Zona Industrial e Retroportuária I (ZIR I), que faz divisa com as Zonas Noroeste I, II, III e a Zona de Proteção Paisagística Ambiental (ZNO I, ZNO II, ZNO III e ZPPA respectivamente). O objetivo da ZIR I é minimizar os conflitos existentes com a malha urbana adjacente.

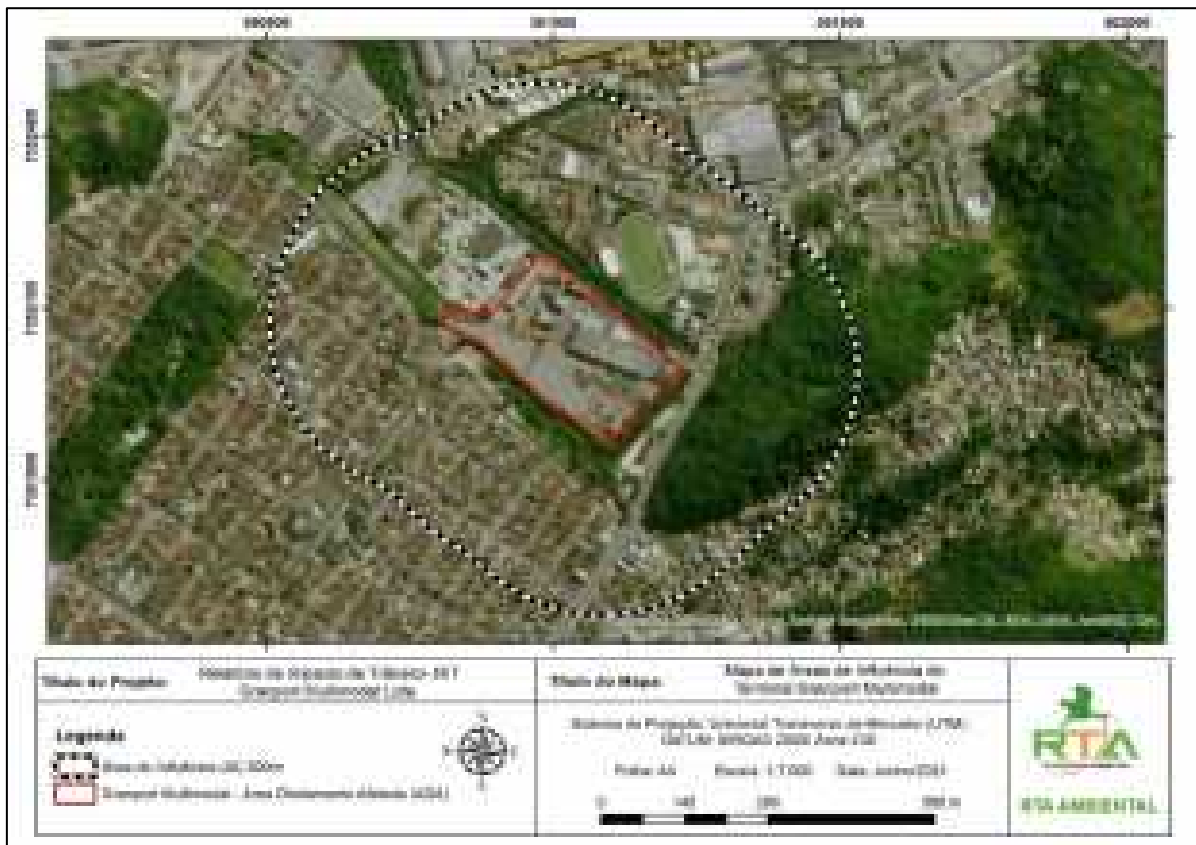
Figura 4 - Mapa de Áreas de Influência do Terminal

Com base na avaliação da Área de Influência (AI) do empreendimento em questão, apresentada na Figura 4, foram verificadas as classificações de hierarquização viária. Esta classificação foi realizada mediante as informações constantes nos anexos VII e VIII da Lei Complementar nº 1.006 de 16 de julho de 2018, disponíveis para o levantamento.

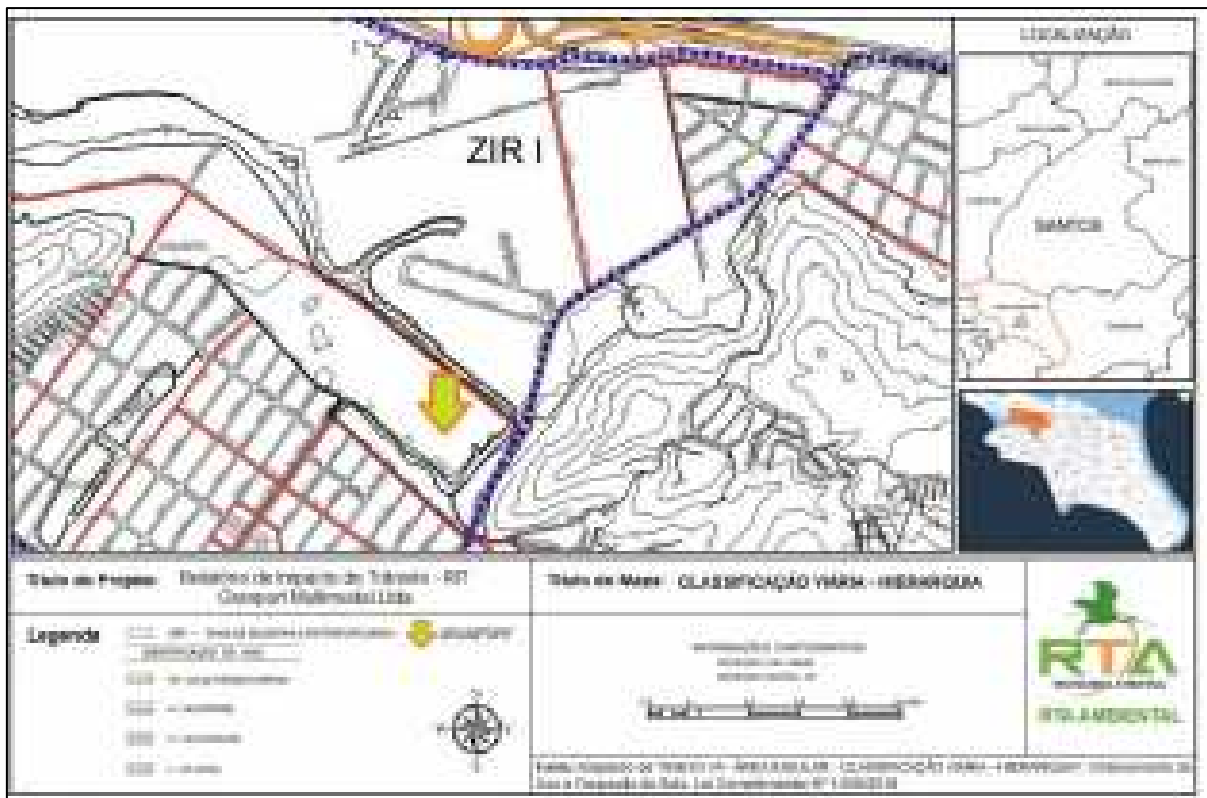
Figura 5 - Classificação Viária – Hierarquia

A figura 5, referente à classificação viária, mostra que o Bairro Chico de Paula está situado na Zona Industrial Retroportuária I, cercado de vias coletora, arterial e de trânsito rápido. Destaca-se ainda que o sistema viário no entorno da GRANPORT Multimodal é composto por duas vias coletoras: Rua Júlia Ferreira de Carvalho e Rua Doutor Pedro Paulo De Giovanni (menor capacidade de suporte), sendo a primeira a via direta de acesso à todas as entradas do empreendimento, alimentada de ambos os lados por vias arteriais - Avenida Nossa Senhora de Fátima e Ponte Deputada Mariângela Duarte.

Com base nestas informações e em dados disponíveis na Prefeitura Municipal de Santos, a hierarquia viária local está apresentada na figura 5.

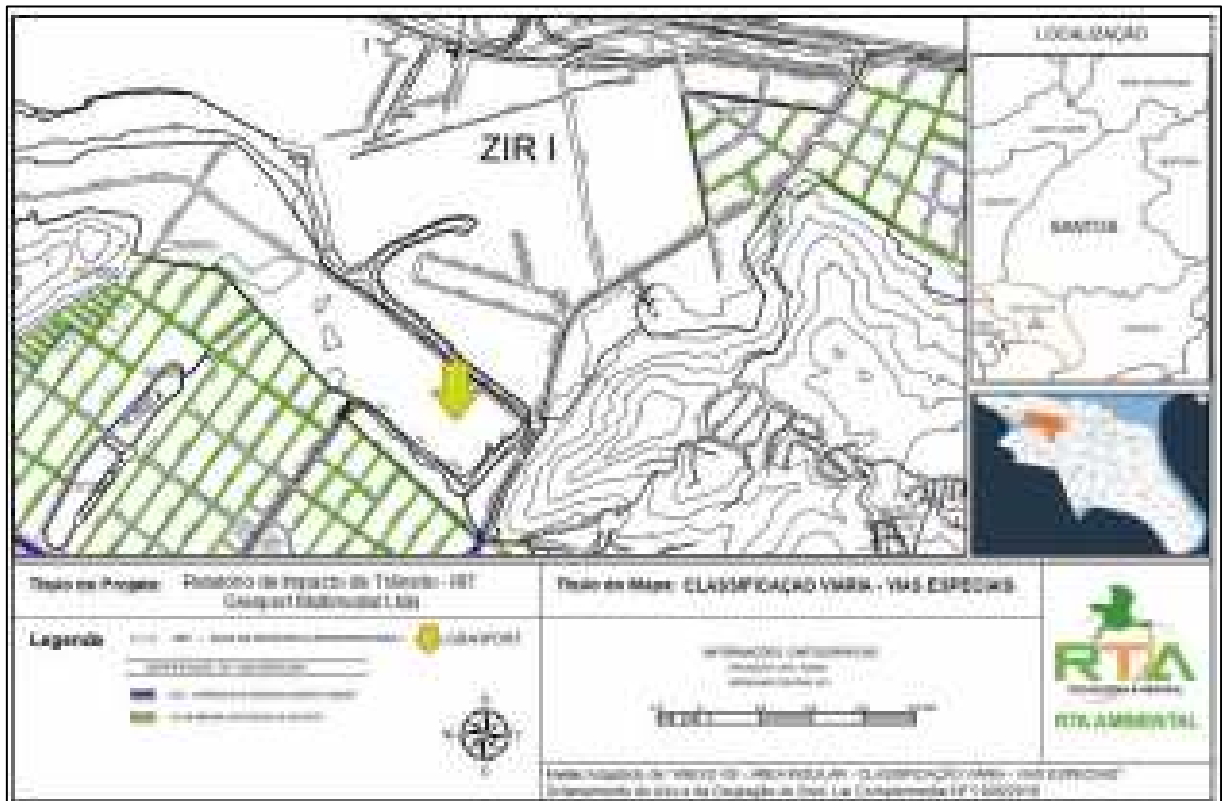
Figura 6 - Classificação Viária – Vias Especiais

Para completar o quadro da hierquização viária, a figura 6 mostra as chamadas Vias Especiais no entorno do empreendimento. Esta classificação tem origem nas práticas recomendadas pela IESNA11 por meio da RP-8 – Roadway Lighting, com base nas funções específicas para o fluxo de trânsito do município. A ABNT NBR 5101 e o Código de Trânsito Brasileiro auxiliam nos critérios da classificação.

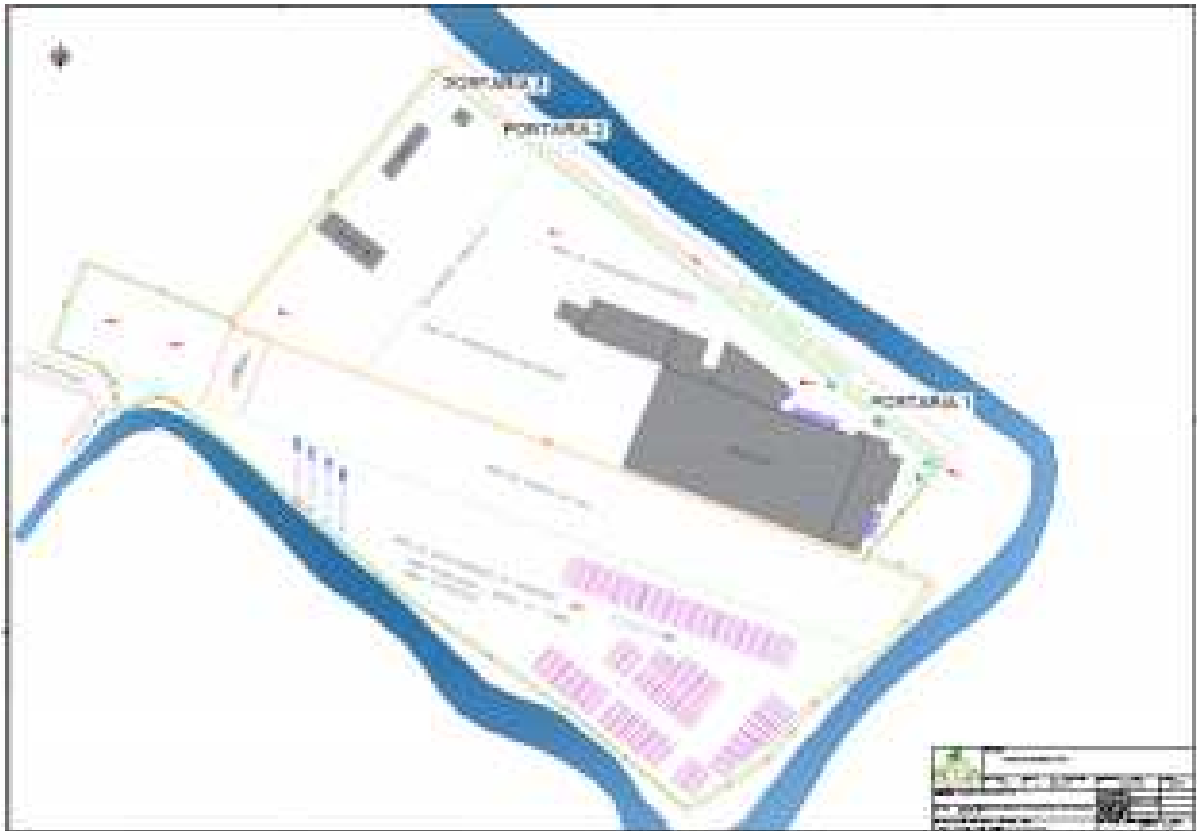
Figura 7 – Planta com acessos locais ao empreendimento

Dentro do contexto de microacessibilidade, o empreendimento conta com as seguintes entradas e saídas, conforme mostra a planta mostrada na figura 7.

A via de acesso ao empreendimento, e seu entorno, está edificada sobre pavimento asfáltico novo, possuindo sinalização vertical e horizontal em boas condições para advertência dos motoristas que trafegam pelo local. Todos os acessos ao empreendimento são realizados pela Rua Júlia Ferreira de Carvalho - Chico de Paula, Santos.

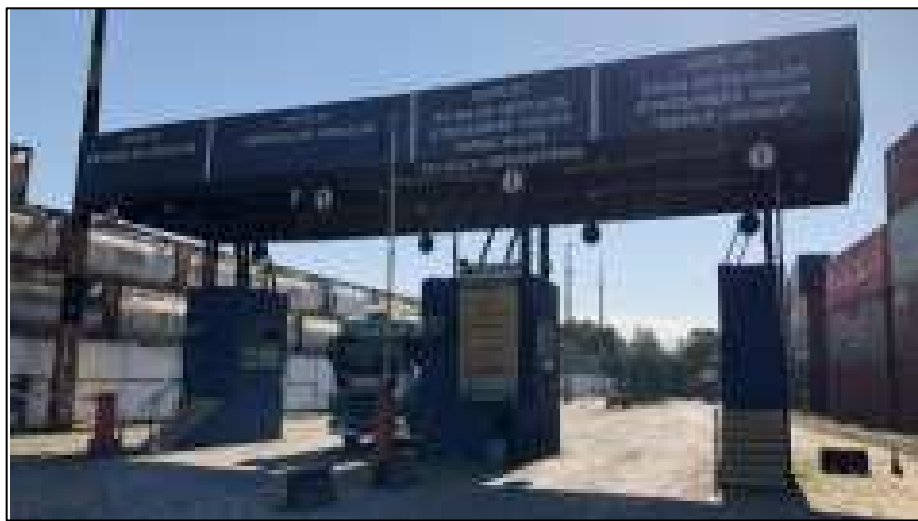
Figura 11 – Gates de Entrada e Saída

B. **Gate de Saída:** efetua a liberação de saída de todas as operações realizadas e com baixas no sistema. São Libera saída de todas as operações realizadas e com baixas em sistemas. São feitas as pesagens dos veículos na saída.

Em operação conjugada com as Portarias 2 e 3, encontram-se os *Gates* de entrada e saída do Terminal, mostrados na figura 11, cujas funções estão descritas na sequência. A

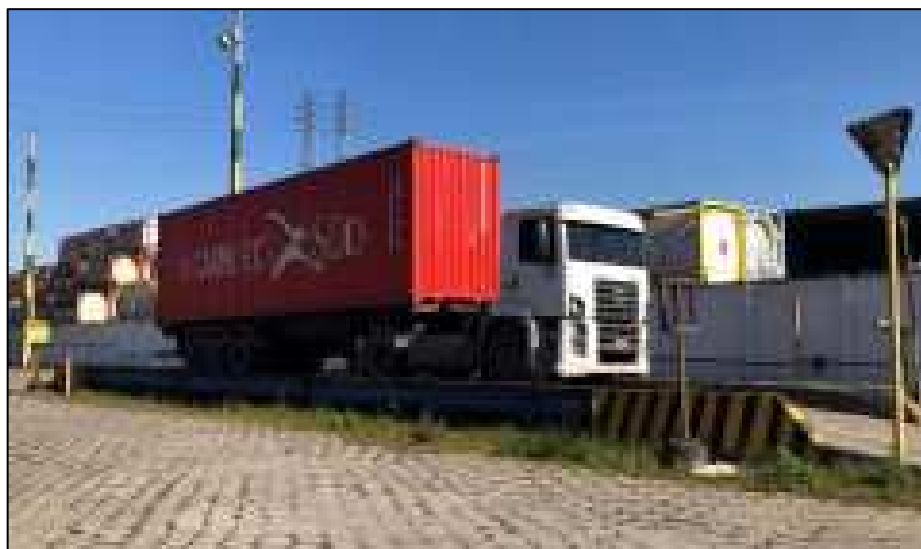
Figura 12 – Balança Rodoviária

operação do sistema ocorre mediante a operação de uma balança rodoviária para 80 toneladas. O momento de pesagem está representado na Figura 12.
