ANEXO A
Projeto Arquitetônico
Contrato de Locação
IPTU e Matrículas

Projeto do tanque de diesel Manutenção do tanque de diesel

Título do Projeto: Relatório de Impacto de Trânsito- RIT Granport Multimodal Ltda.

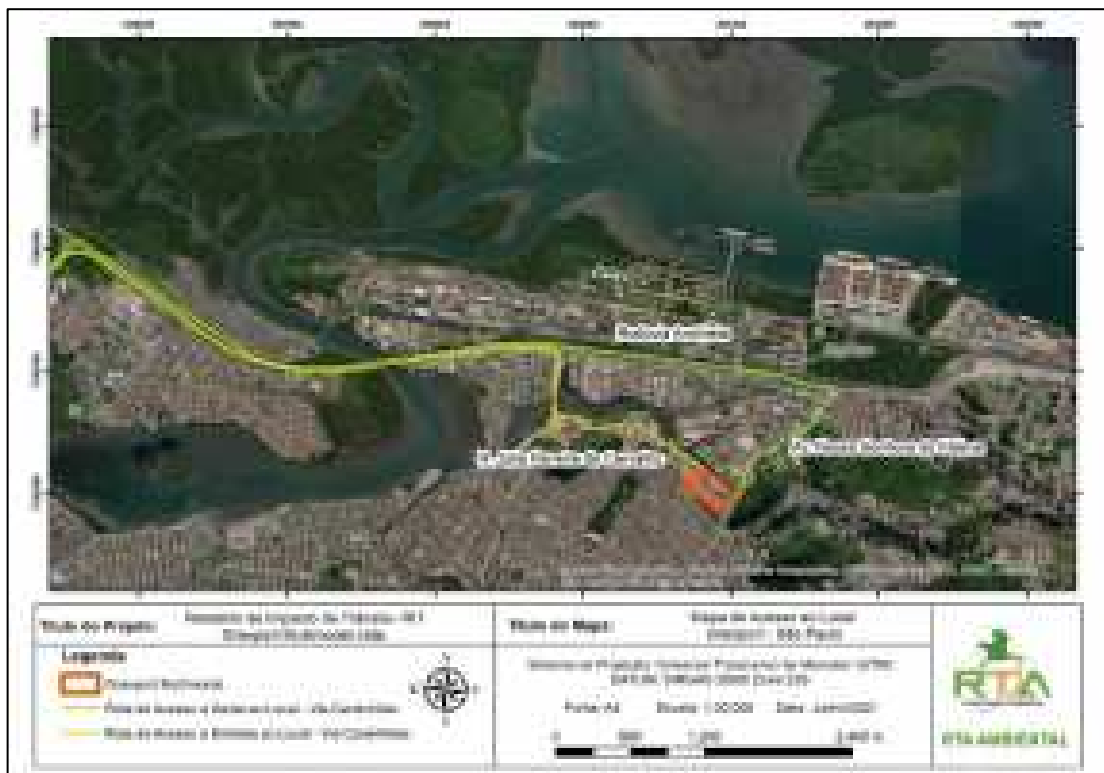
Figura 14 – Mapa de Acesso: São Paulo - Granport

Os acessos nos fluxos de chegada e saída do empreendimento, estão apresentados na sequência, sendo as figuras 14 e 15 referentes aos mapas do trajeto de ida e volta de caminhões entre a Granport Multimodal Ltda e São Paulo / Entrada de Santos.

Em suma, o trajeto a partir da entrada de Santos pode ser realizado pelas Rodovias Anchieta e Imigrantes, SP-059, podendo ser realizado a partir da Avenida Marginal Direita Via Anchieta, Avenida Beira Rio, sentido a ponte sobre o Rio São Jorge, na pista Mariângela Duarte, seguindo pela segunda saída da rotatória que dá acesso direto a Rua Júlia Ferreira de Carvalho ou pela Rua Ana Santos e Av. Nossa Senhora de Fátima, seguindo mais à frente na Avenida Marginal Direita Via Anchieta.

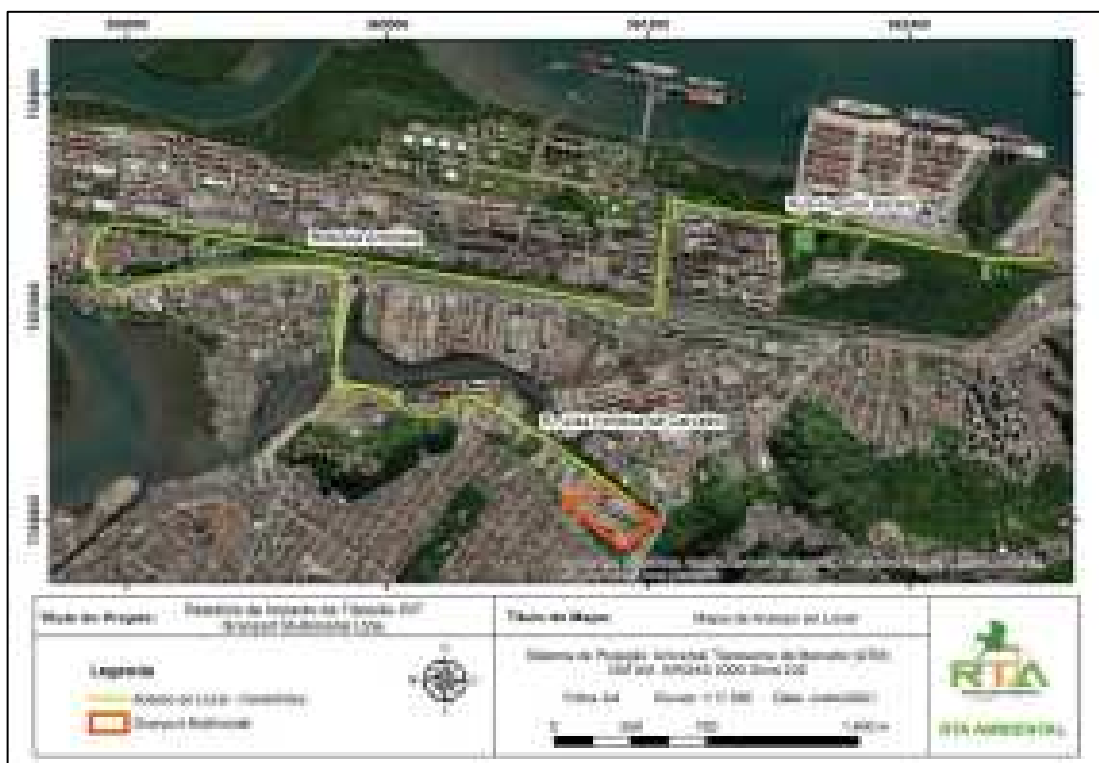
Figura 16 – Mapa de Acesso: Porto Saboó – Granport. (ponte Mariângela Duarte)

As Figuras 16 e 17 apresentam o trajeto de ida e volta de caminhões entre a Granport e o Porto Saboó, sendo a primeira rota mostrada mais usual pela ponte Mariângela Duarte.

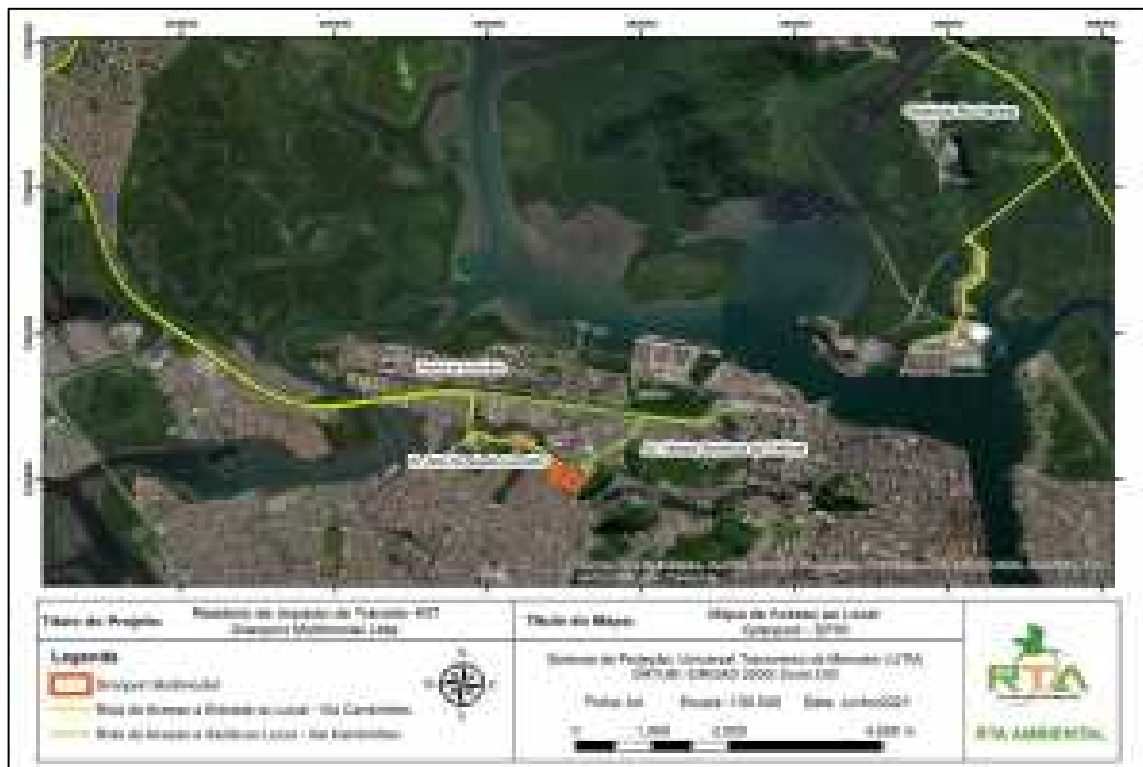
Figura 18 – Mapa de Acesso: DPW - Granport

A Figura 18 apresenta o mapa do trajeto de ida e volta de caminhões entre a Granport Multimodal Ltda e o terminal DPW.

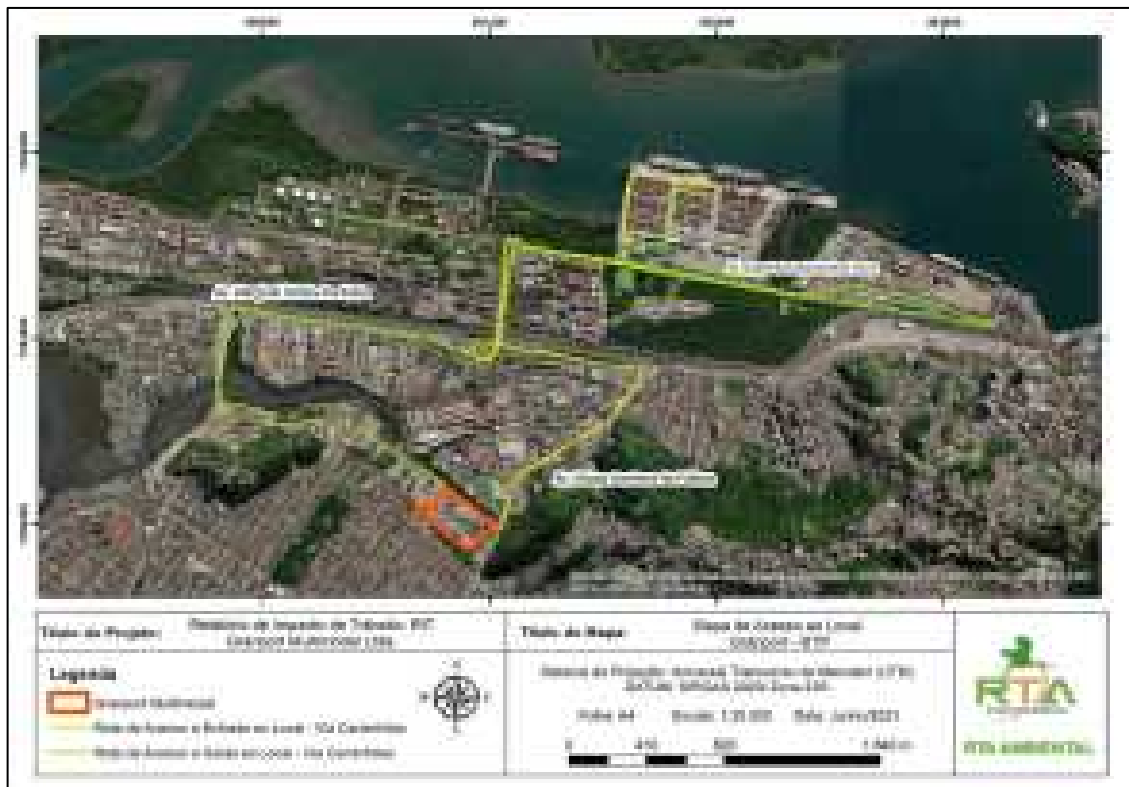
Figura 19 – Mapa de Acesso BTP - Granport

A Figura 19 apresenta o mapa do trajeto de ida e volta até o terminal BTP.

O trajeto até a BTP ocorre, partindo da Granport, é realizado com saída pela R. Júlia Ferreira de Carvalho, acesso para a rotatória pela Rua Zelnor de Paiva Magalhães, Ponte Vereador Marcus de Rosis, Marginal da Via Anchieta, Viaduto Dr. Paulo Benevides, Rua Augusto Barata e chegada o terminal da BTP. O trajeto se repete na atividade entre o empreendimento e o terminal BTP, havendo também a alternativa de saída do Terminal Granport pela Avenida Nossa Senhora de Fátima e Rua Ana Santos.

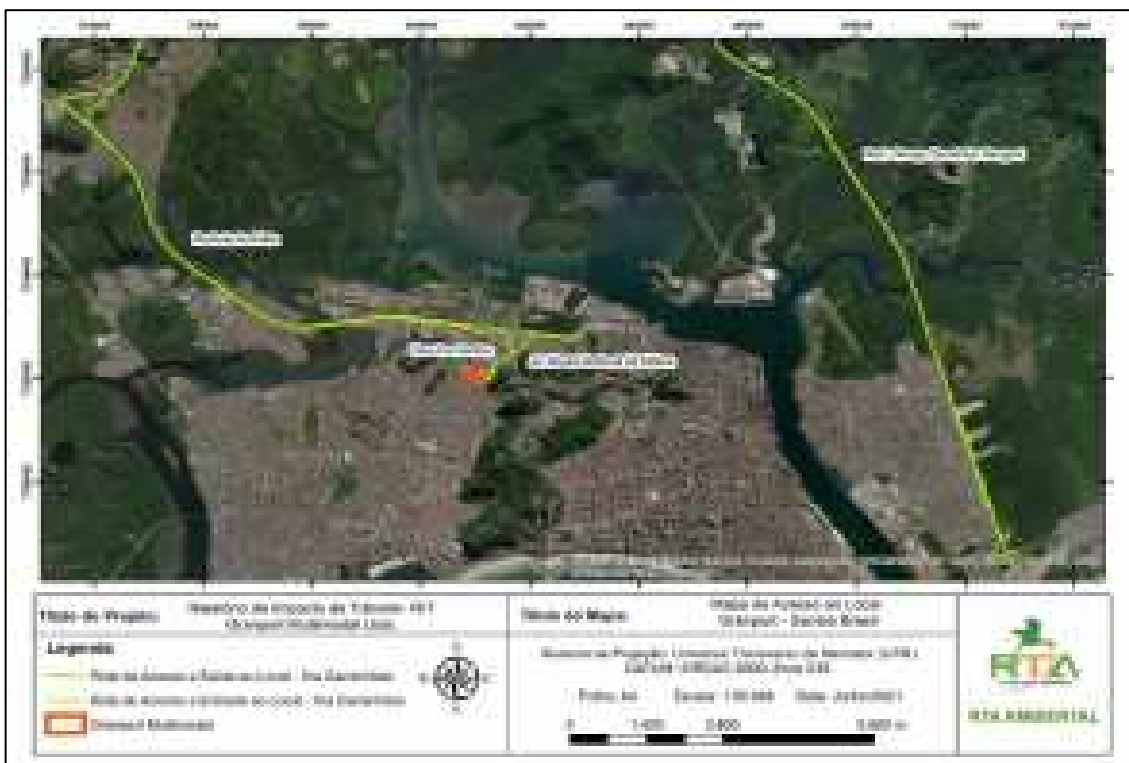
Figura 20 – Mapa de Acesso Santos Brasil - Granport

A figura 20 apresenta o mapa do trajeto de ida e volta até o terminal Santos Brasil.

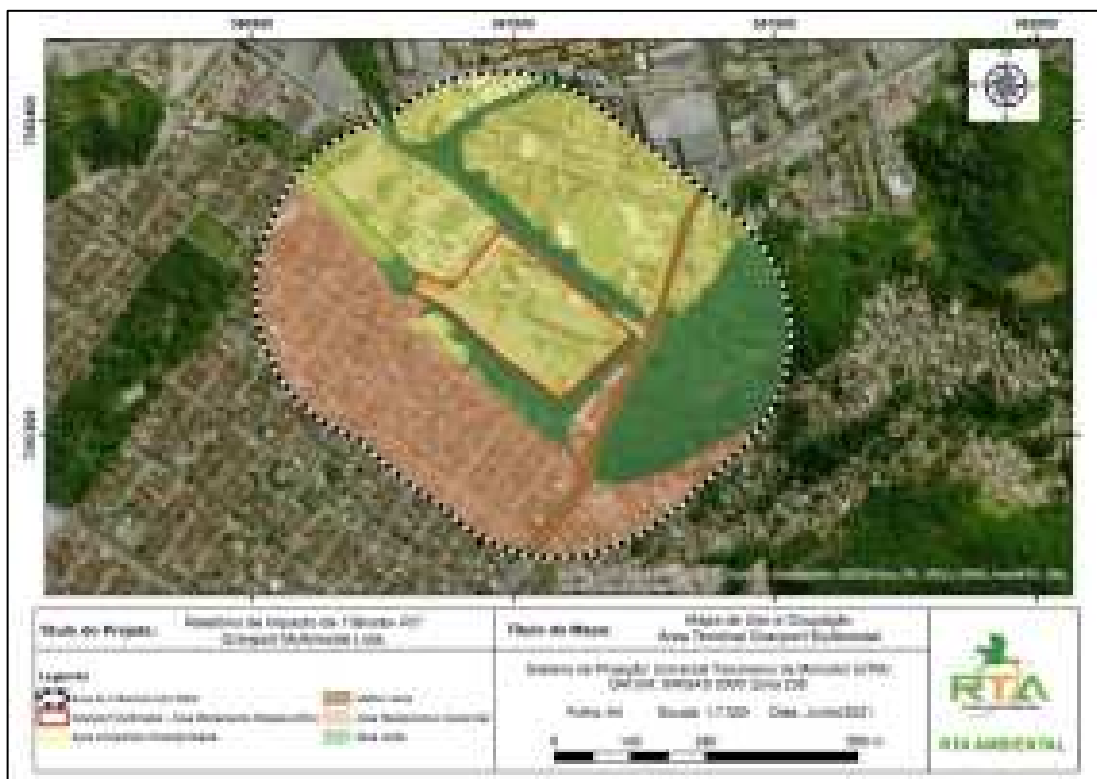
Figura 21 – Mapa de Uso e Ocupação do Solo

A GRANPORT Multimodal está situada na Zona Industrial e Retroportuária I (ZIR I), que faz divisa com as Zonas Noroeste I, II, III e a Zona de Proteção Paisagística Ambiental (ZNO I, ZNO II, ZNO III e ZPPA respectivamente), conforme mostra a figura 21. O objetivo da ZIR I é minimizar os conflitos existentes com a malha urbana adjacente. O empreendimento atua no setor retroportuário, atendendo a legislação urbanística, enquadrando-se no uso das categorias CSP 1 e CSP 2.

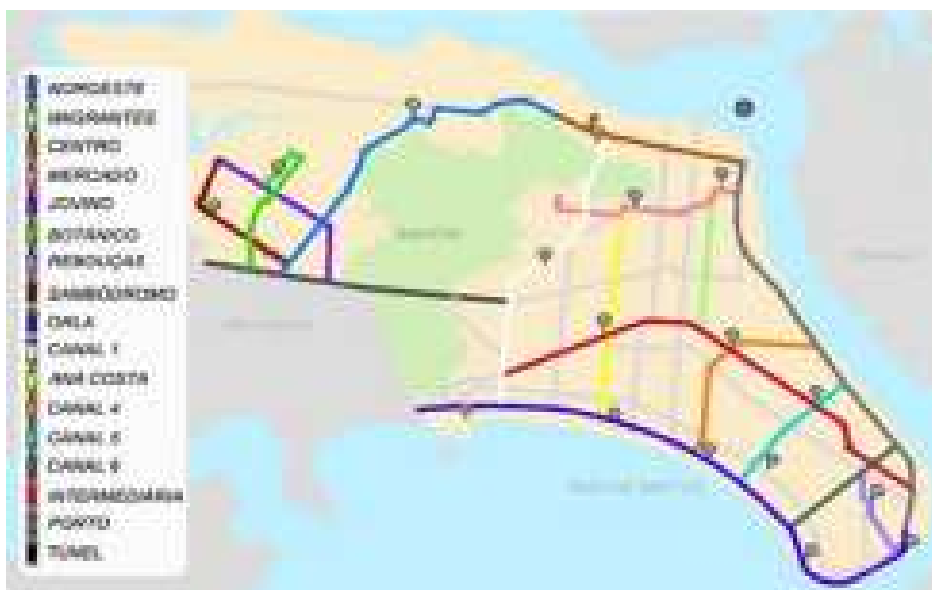
Figura 39 – Malha Cicloviária do Município de Santos

No que se refere aos ciclistas, a percepção é similar. Devido as obras realizadas pela Nova Entrada de Santos, houve significativo aumento das áreas atendidas por ciclovias na Zona Noroeste, o que proveu também a área do Terminal da Granport. Um desenho esquemático das principais vias da malha cicloviária do município de Santos está mostrado na figura 39.

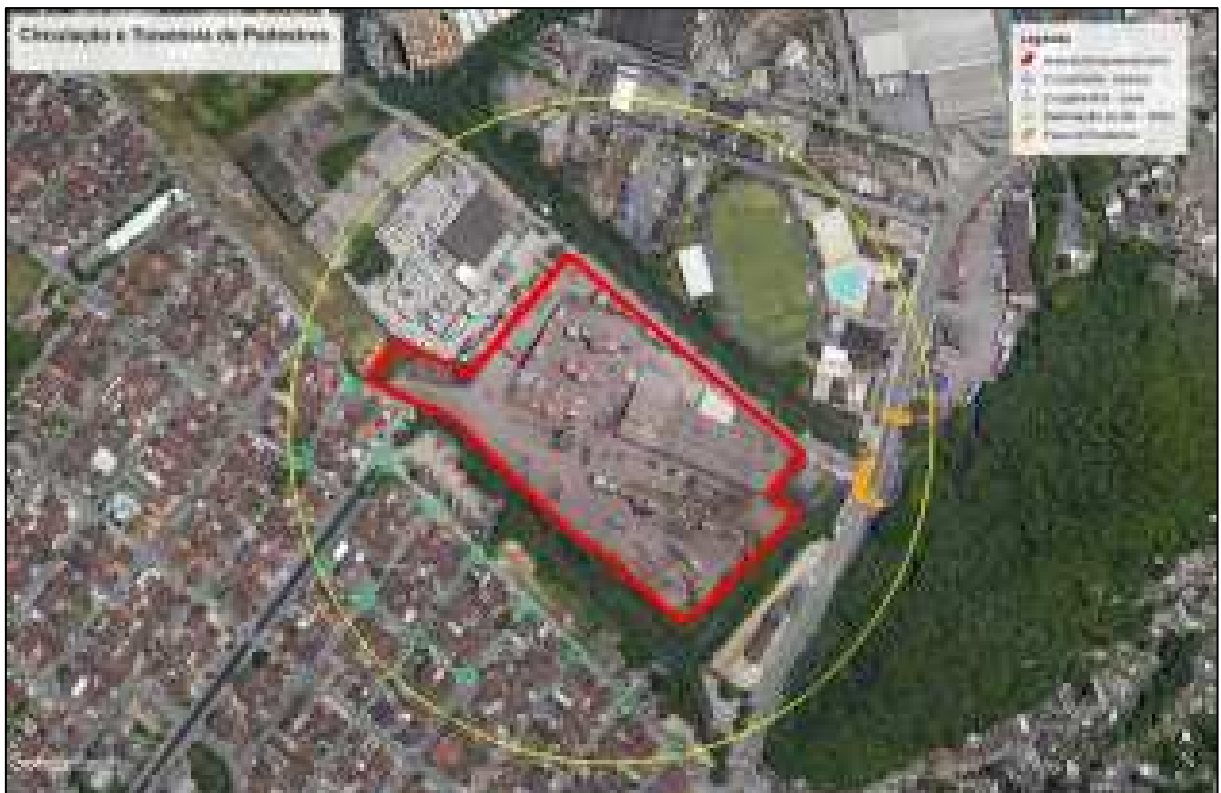
Figura 40 – Circulação e Travessia de Pedestres na AID do Terminal Granport

Na Figura 40 foram identificados e categorizados os principais cruzamentos e travessias de pedestres dentro da área de influência do estudo. Em verde estão demarcados os cruzamentos que não interferem nas rotas utilizadas pelas atividades da Granport. O cruzamento principal, entre a Avenida Nossa Senhora de Fátima e a Rua Júlia Ferreira de Carvalho, demarcado em roxo, conta com faixas de travessia de pedestres com boas condições de uso, representadas em laranja.

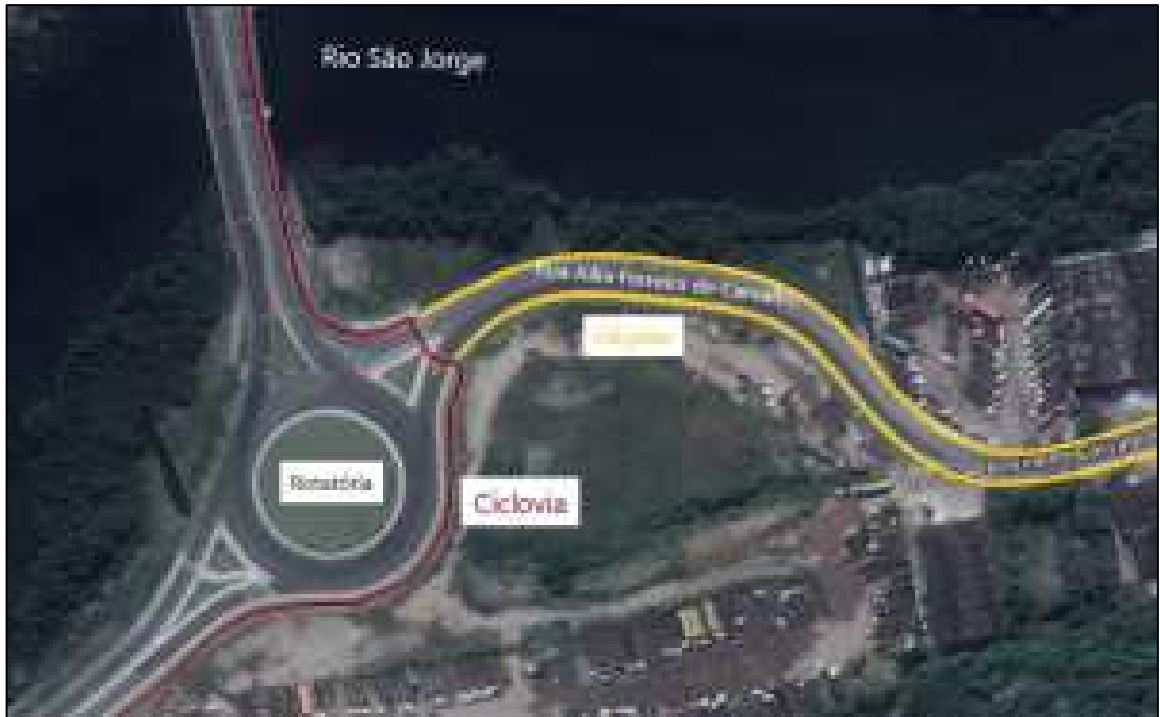
Figura 41 – Condições de Circulação – Rotatória – Ponte sobre o Rio São Jorge

A Ponte Mariângela Duarte/Vereador Marcus de Rosis conta com a presença de ciclovia, viabilizando o tráfego de ciclistas. No entanto, apenas as calçadas seguem sentido Rua Júlia Ferreira de Carvalho, conforme apresentado na figura 41. Provavelmente, esta via poderá vir a ser contemplada com uma futura expansão da malha cicloviária municipal e assim contemplando maior número de opções para o uso da bicicleta como opção de transporte individual de pessoas.

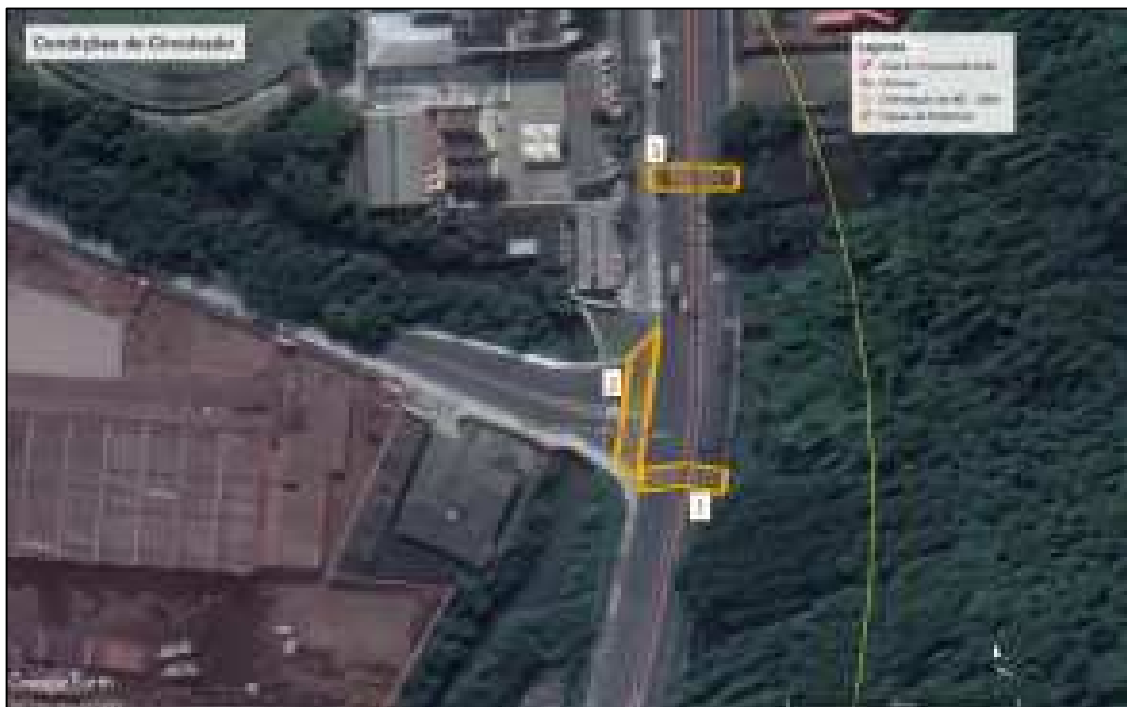
Figura 42 – Condições de circulação – Av. Nossa Sr. De Fátima

Além da ciclovia na rotatória da ponte sobre o Rio São Jorge, também foi constatada a existência de ciclovias na porção central de toda a Avenida Nossa Senhora de Fátima, conforme destacado na figura 42. Não foram encontradas passarelas no trajeto, salvo na Rodovia Anchieta.

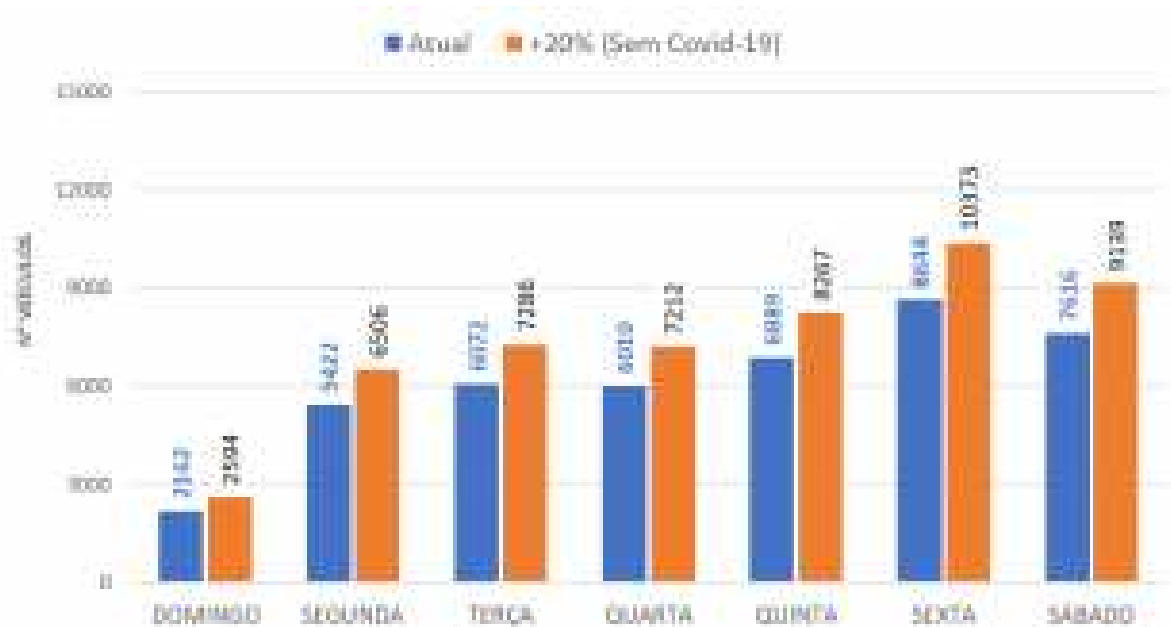
Figura 48 – Entrada de Caminhões no Empreendimento, total anual por dia de semana

A GRANPORT efetua a movimentação de materiais através da utilização de empresas transportadores de clientes cuja origem dos motoristas muitas vezes é distante do litoral paulista. Em função da possibilidade da compatibilização entre a atividade profissional e o turismo pessoal, o terminal apresenta um movimento mais acentuado nos dias mais próximos do final de semana, com pico na sexta-feira, conforme mostra a figura 48.

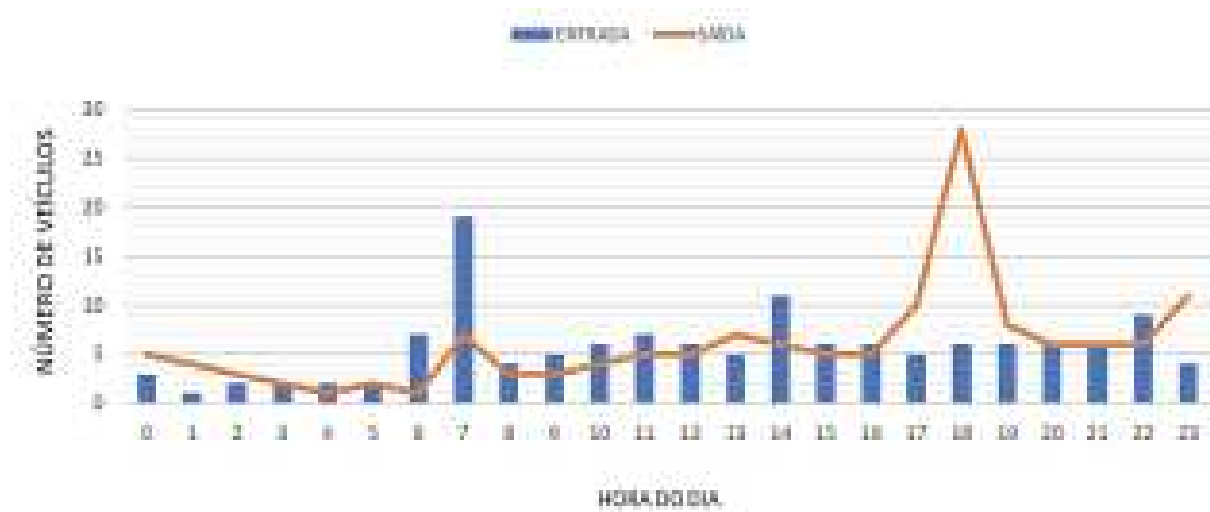
Figura 50 – Distribuição Temporal da Movimentação de Veículos no Terminal por horário

A figura 50 mostra um maior fluxo nos horários de início e final da tarde, devido a chegada de empregados para trabalhar em horário administrativo.

A análise das vias de acesso ao empreendimento já foi realizada no item 4.6 deste relatório, mostrando que a via de acesso alternativa, ou seja, a Avenida Nossa Senhora de Fátima é bastante movimentada e indicando que o melhor acesso é através da nova ponte de acesso à Zona Noroeste pela Via Anchieta, Vias Marcos de Rosis e Mariangela Duarte. A contribuição da GRANPORT nos fluxos é compatível com o fluxo da R. Júlia Ferreira de Carvalho e muito pequena para a Avenida Nossa Senhora de Fátima, conforme mostra a figura 50, referente à distribuição temporal da chegada de veículos totais – leves ou pesados, ao empreendimento.

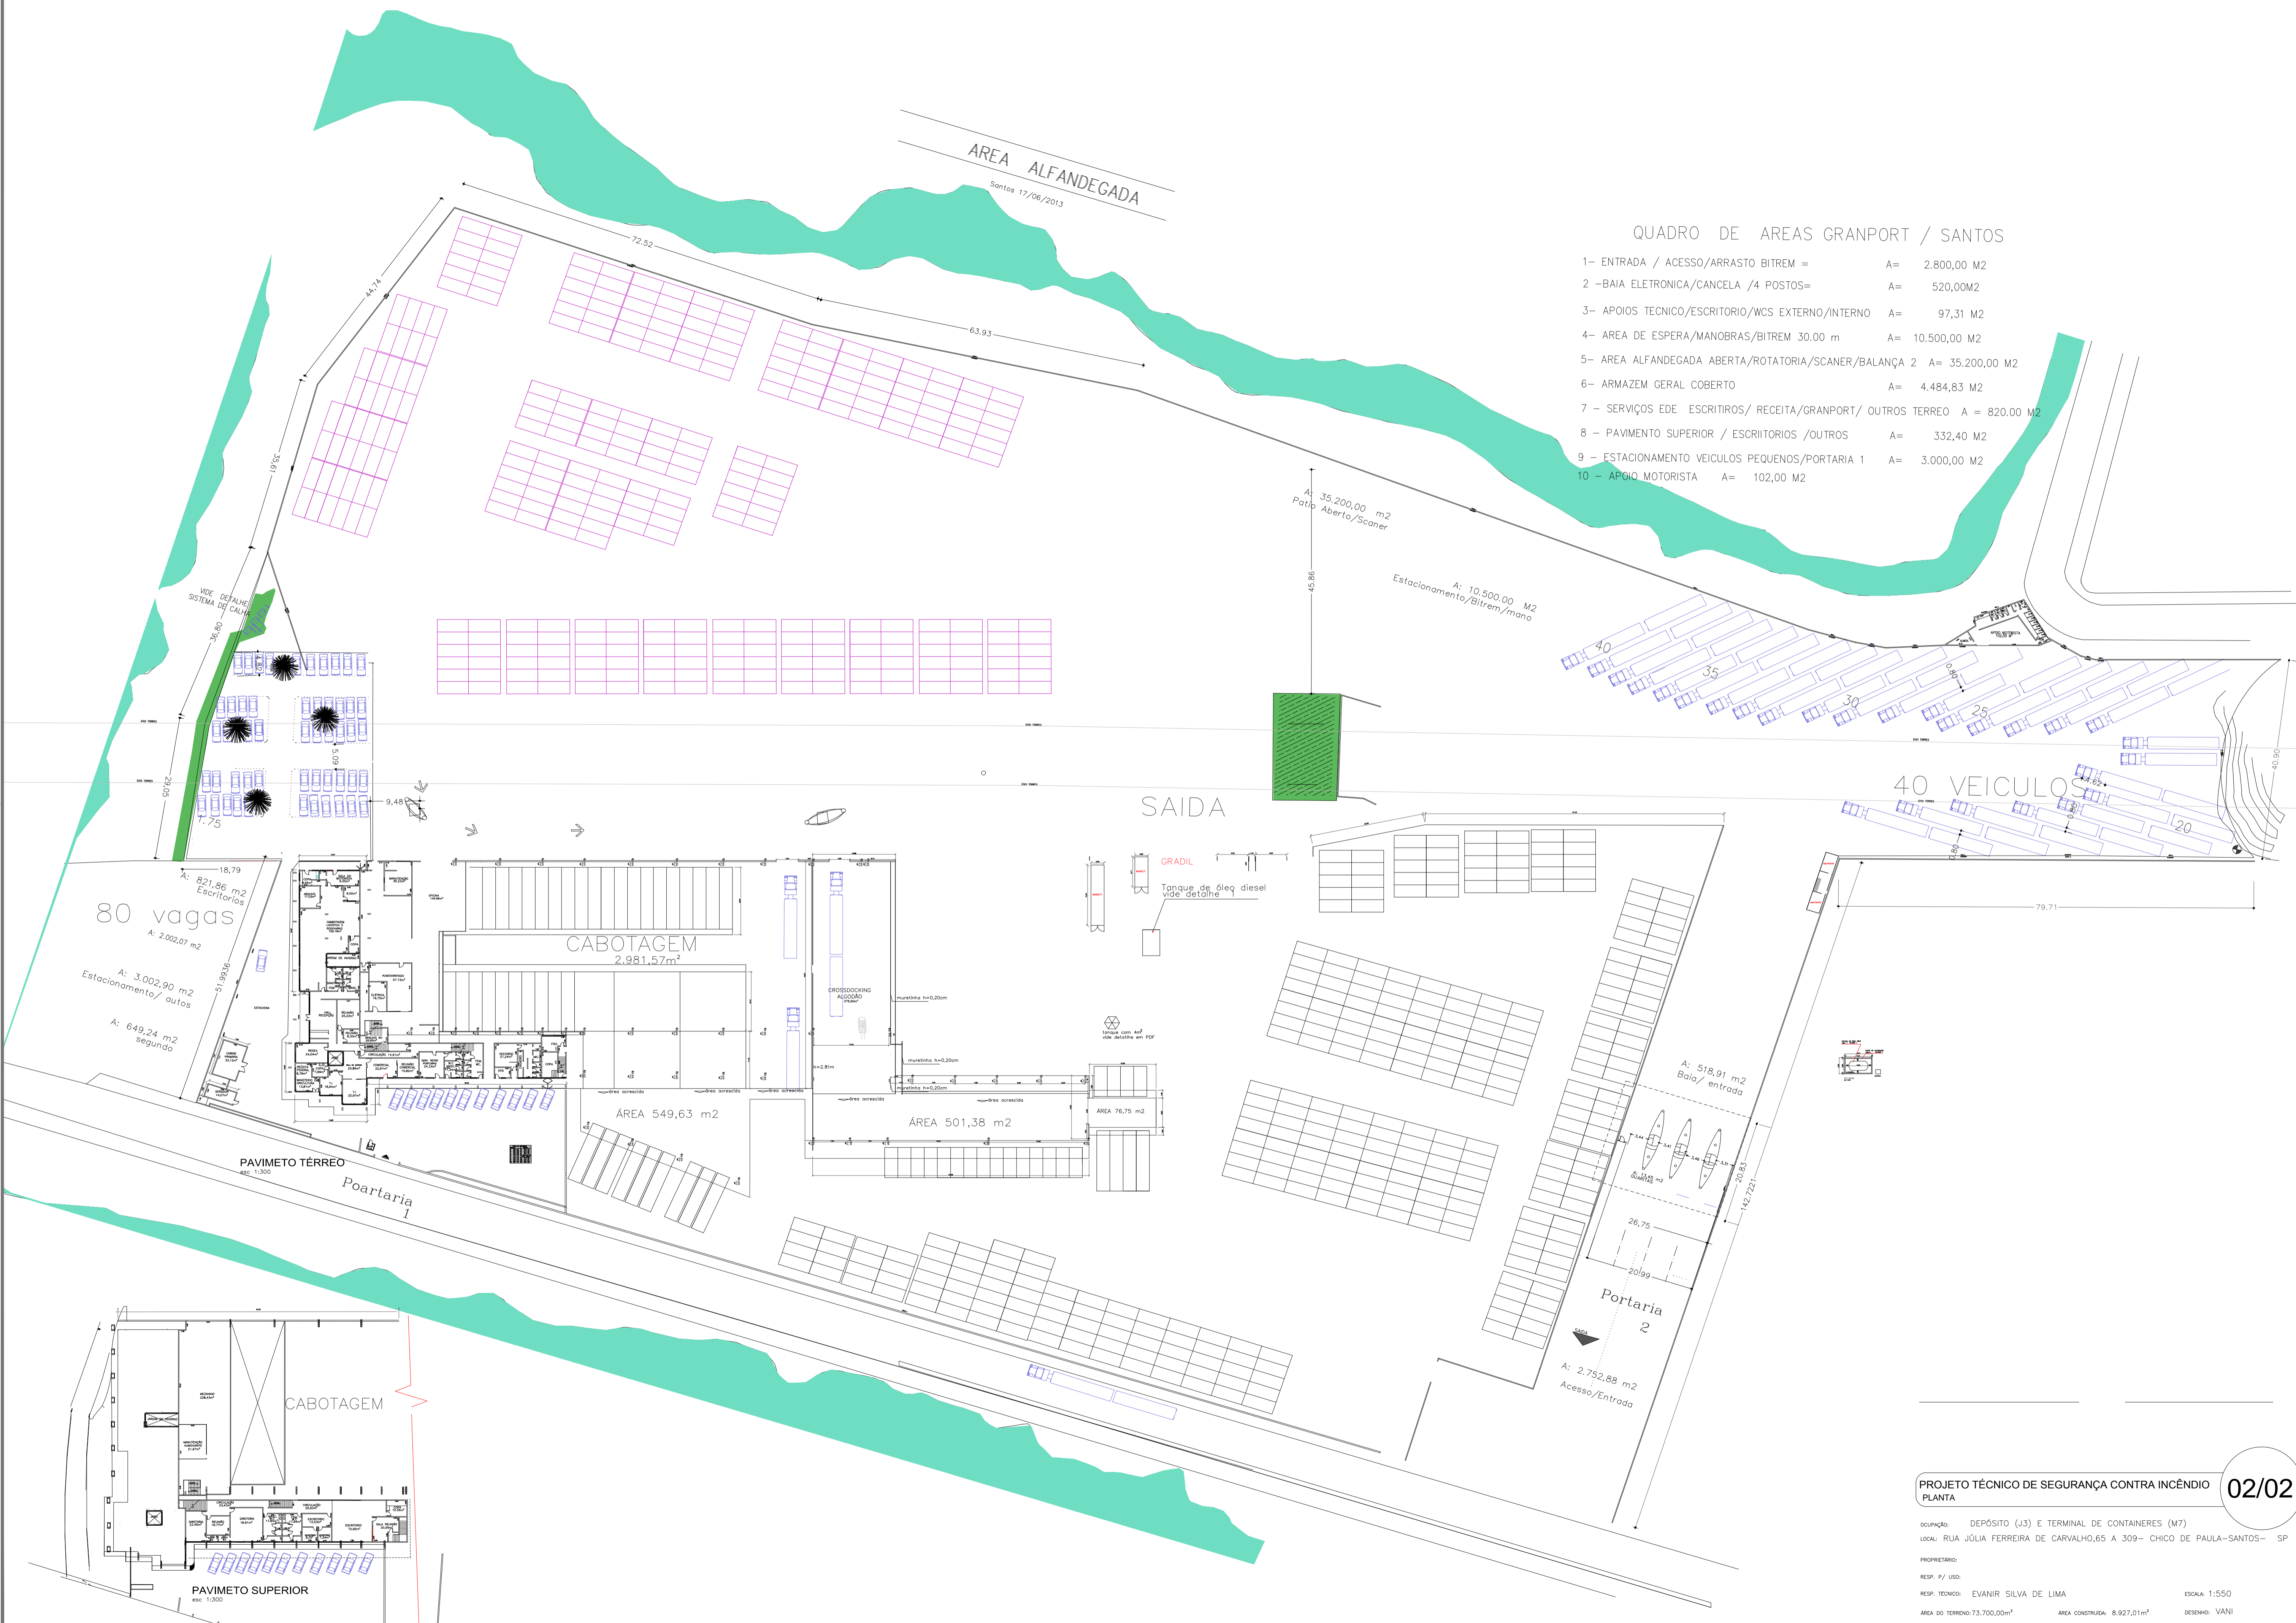
PROJETO TÉCNICO DE SEGURANÇA CONTRA INCÊNDIO PLANTA 02/02

1- ENTRADA / ACESSO/ARRASTO BITREM =	A= 2.800,00 M2
2 -BAIA ELETRONICA/CANCELA /4 POSTOS=	A= 520,00M2
3- APOIOS TECNICO/ESCRITORIO/WCS EXTERNO/INTERNO	A= 97,31 M2
4- AREA DE ESPERA/MANOBRAS/BITREM 30.00 m	A= 10.500,00 M2
5- AREA ALFANDEGADA ABERTA/ROTATORIA/SCANER/BALANCA 2	A= 35.200,00 M2
6- ARMAZEM GERAL COBERTO	A= 4.484,83 M2
7 - SERVIÇOS EDE ESCRITÓRIOS/ RECEITA/GRANPORT/ OUTROS TERREO	A = 820,00 M2
8 - PAVIMENTO SUPERIOR / ESCRITÓRIOS /OUTROS	A= 332,40 M2
9 - ESTACIONAMENTO VEICULOS PEQUENOS/PORTARIA 1	A= 3.000,00 M2
10 - APOIO MOTORISTA	A= 102,00 M2

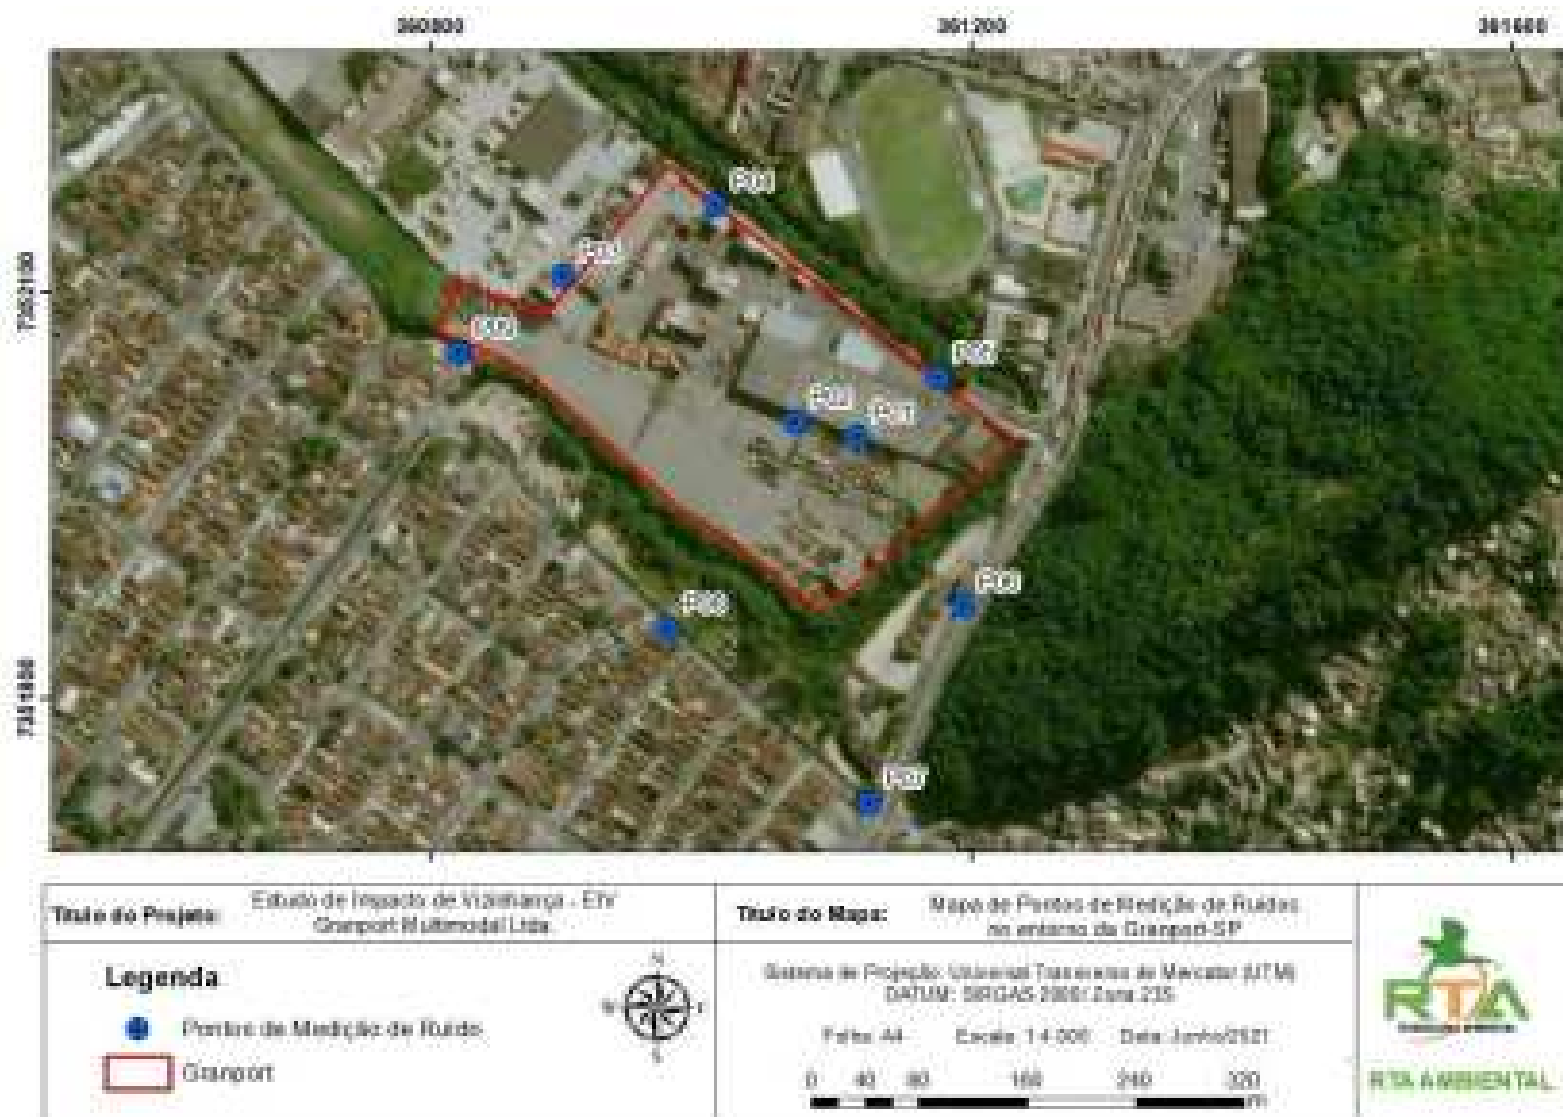
Figura 1 – Vista geral dos pontos de amostragem

De acordo com a ABNT NBR 10151:2019 considera-se como período diurno o horário das 7h00 às 22h00 e período noturno o horário das 22h00 às 7h00. Desta forma, a presente campanha de medição foi realizada em dia útil, nos períodos diurno e noturno, já que o empreendimento funciona 24h por dia.

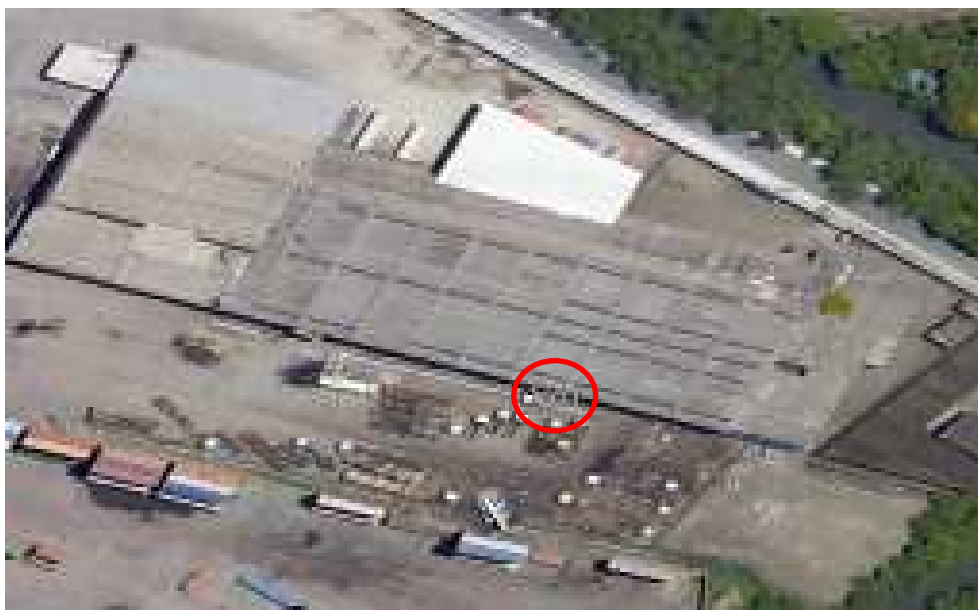
Figura 2 – Localização do P1 (Coordenada UTM 361116.40 E e 7351993.61 S)

As figuras de 2 a 10 ilustram a vista aérea do ponto e seu entorno.

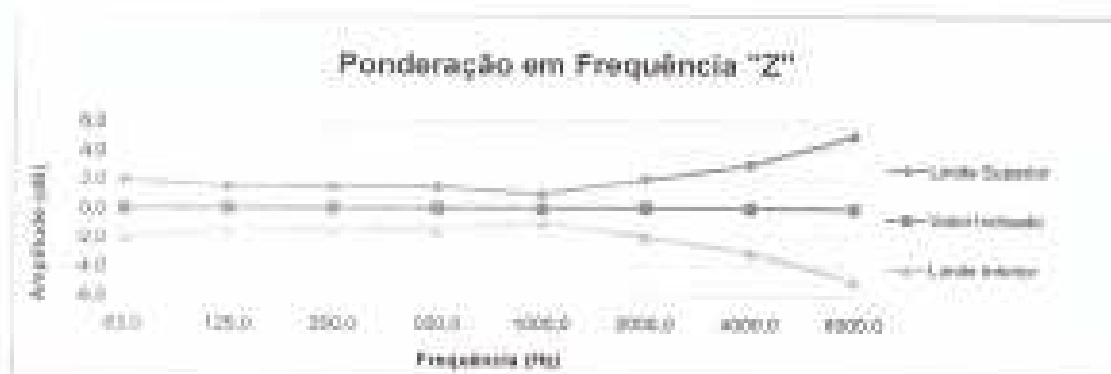
Tabela elétrica de curva de ponderação em frequência "Z"					
Frequência (Hz)	Valor indicado (dB)	Desvio (dB)	Incerteza (dB)	Tolerância (dB)	Faixa de abrangência λ
50	81,0	0,0	0,2	+/- 0,1	2,00
125	81,0	0,0	0,2	+/- 0,1	2,00
315	81,0	0,0	0,2	+/- 0,1	2,00
630	81,0	0,0	0,2	+/- 0,1	2,00
1000	81,0	0,0	0,2	+/- 0,1	2,00
2000	81,0	0,0	0,2	+/- 0,1	2,00
3000	81,0	0,0	0,2	+/- 0,1	2,00
4000	81,0	0,0	0,2	+/- 0,1	2,00

Instrumento usado na realização do teste elétrico de curva de ponderação em frequência "Z"

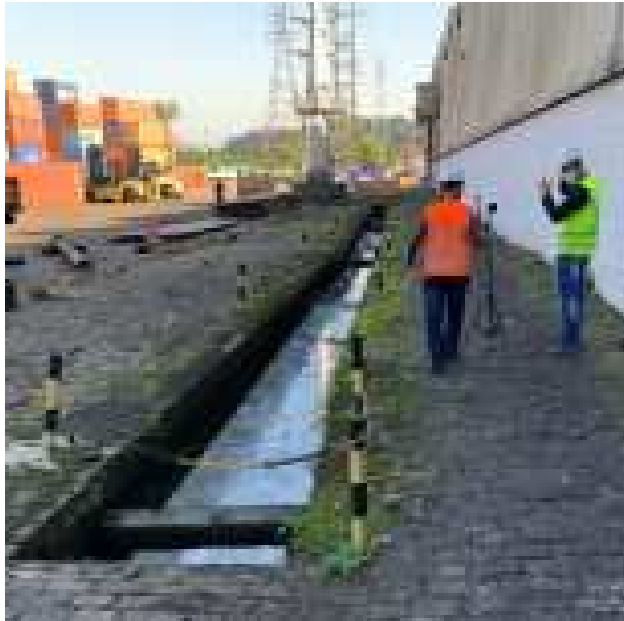
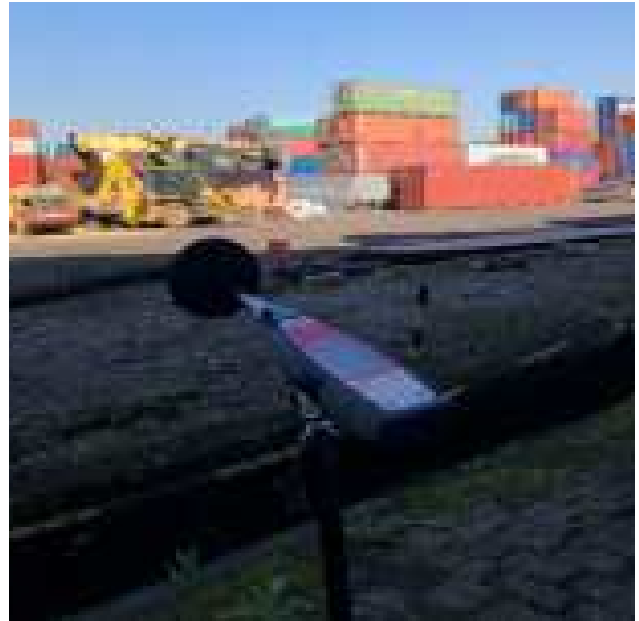
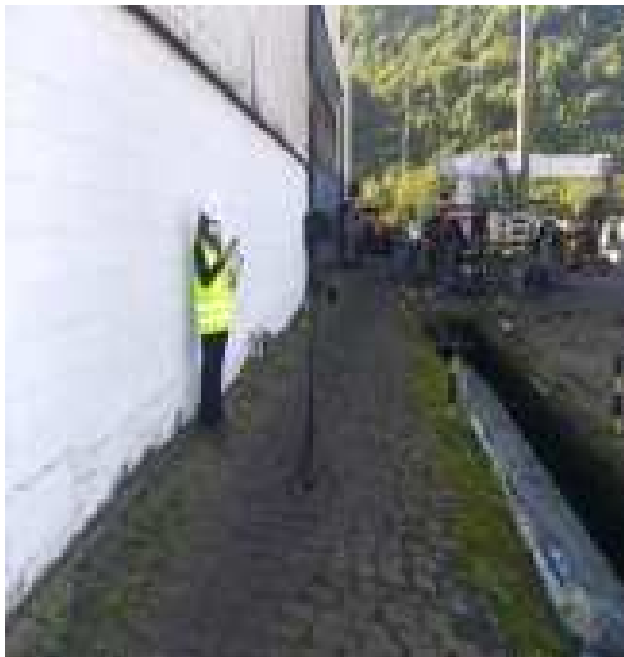
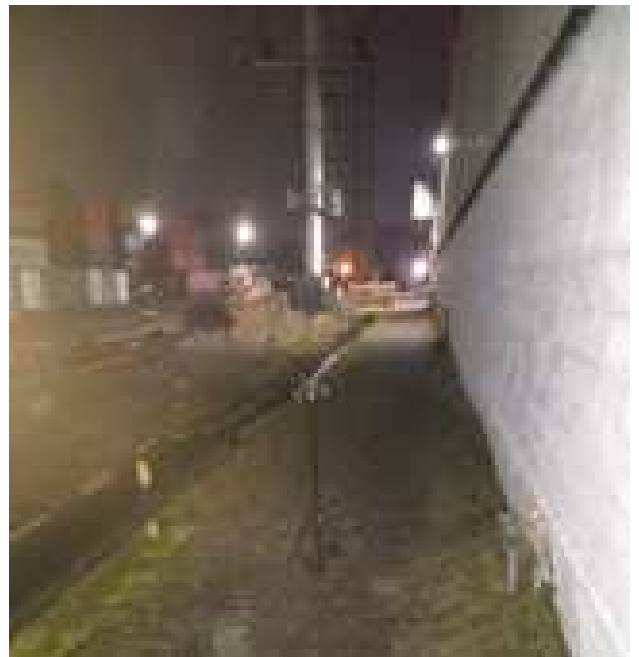
Figura 2 - Registros fotográficos das visadas do ponto.

Os registros fotográficos das visadas do medidor de nível de pressão sonora para localização detalhada do ponto são apresentados a seguir (Figura 2).

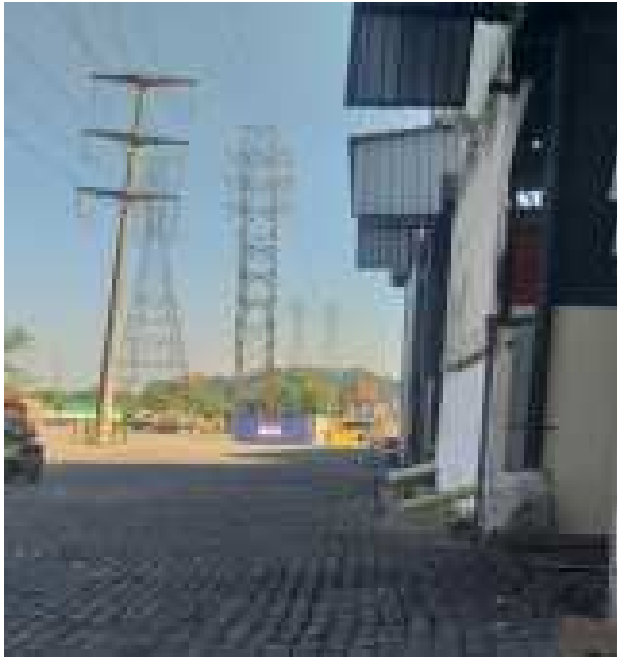
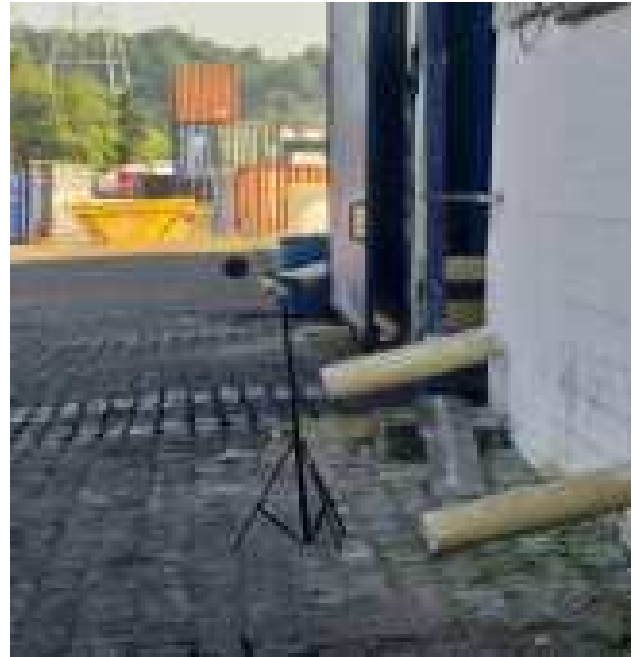
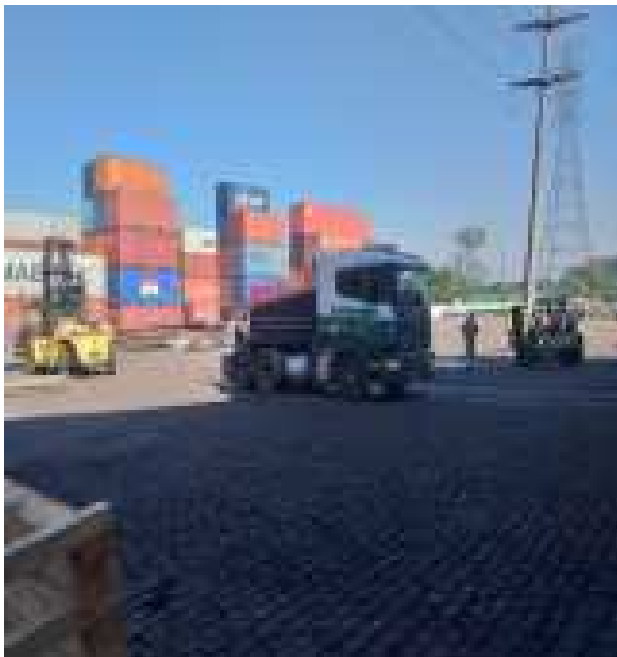
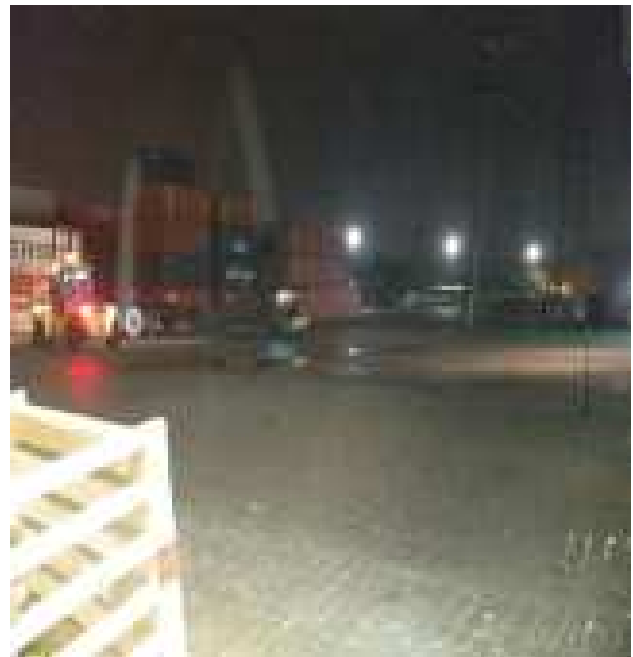
Figura 2 - Registros fotográficos das visadas do ponto.

Os registros fotográficos das visadas do medidor de nível de pressão sonora para localização detalhada do ponto são apresentados a seguir (Figura 2).
