ANEXO A
Projeto Arquitetônico
Contrato de Locação
IPTU e Matrículas

Projeto do tanque de diesel Manutenção do tanque de diesel

Título do Projeto: Relatório de Impacto de Trânsito- RIT Granport Multimodal Ltda.

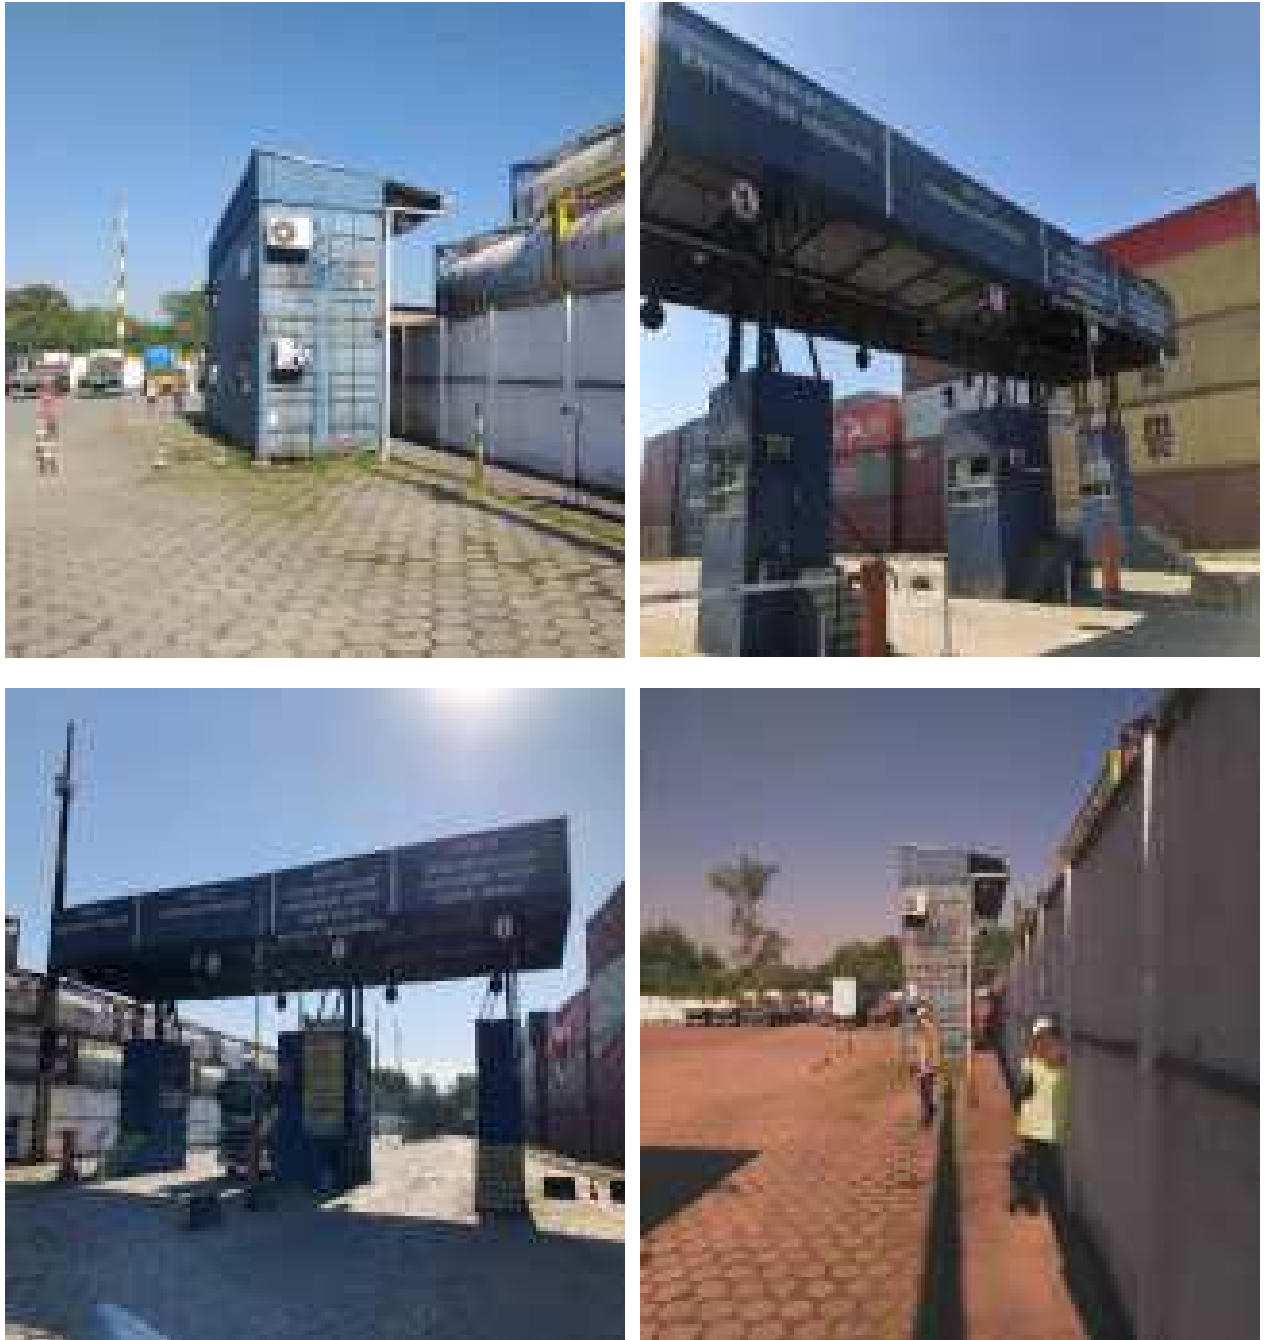
Figura 2 - Registros fotográficos das visadas do ponto.

Os registros fotográficos das visadas do medidor de nível de pressão sonora para localização detalhada do ponto são apresentados a seguir (Figura 2).

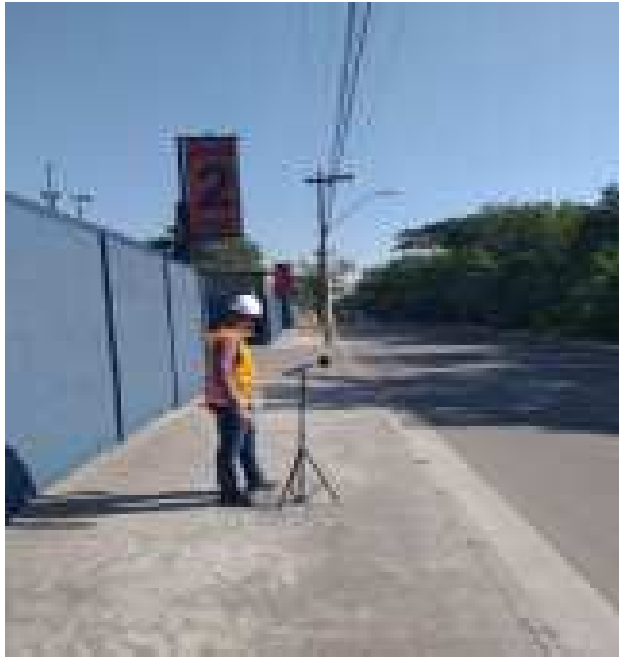
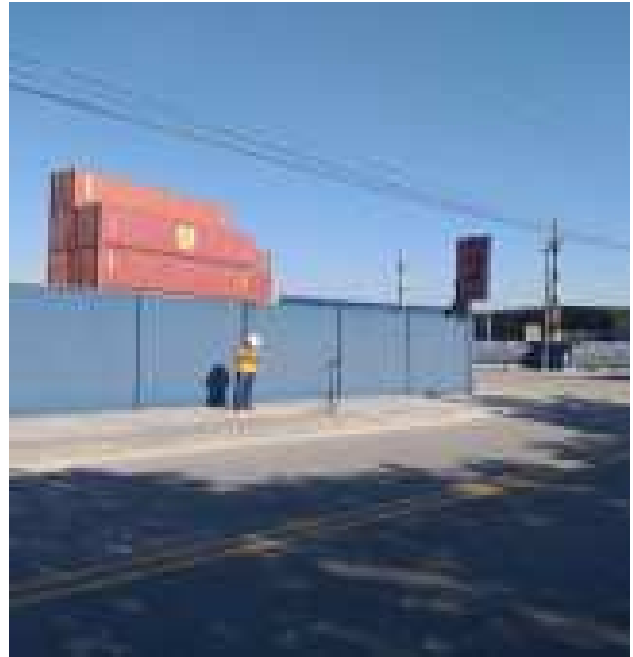
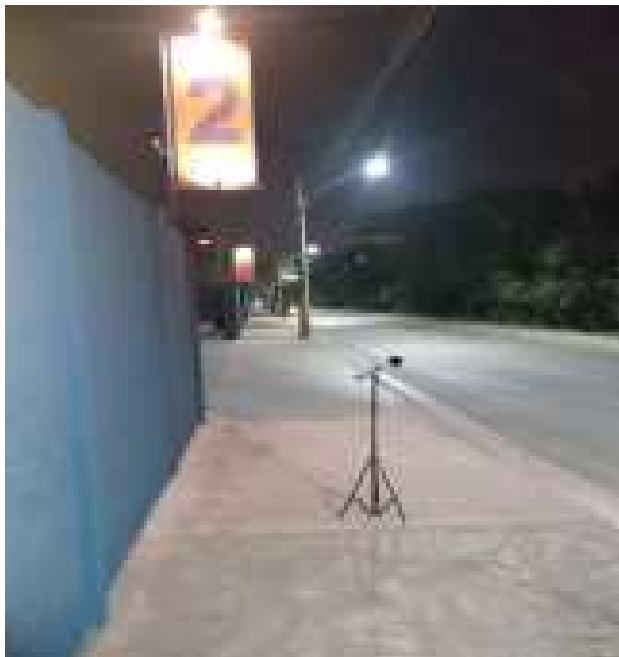
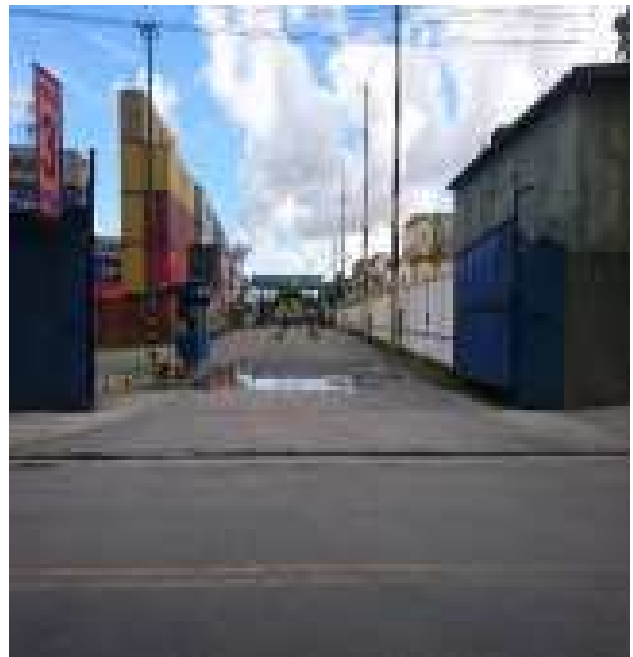
Figura 2 - Registros fotográficos das visadas do ponto.

Os registros fotográficos das visadas do medidor de nível de pressão sonora para localização detalhada do ponto são apresentados a seguir (Figura 2).

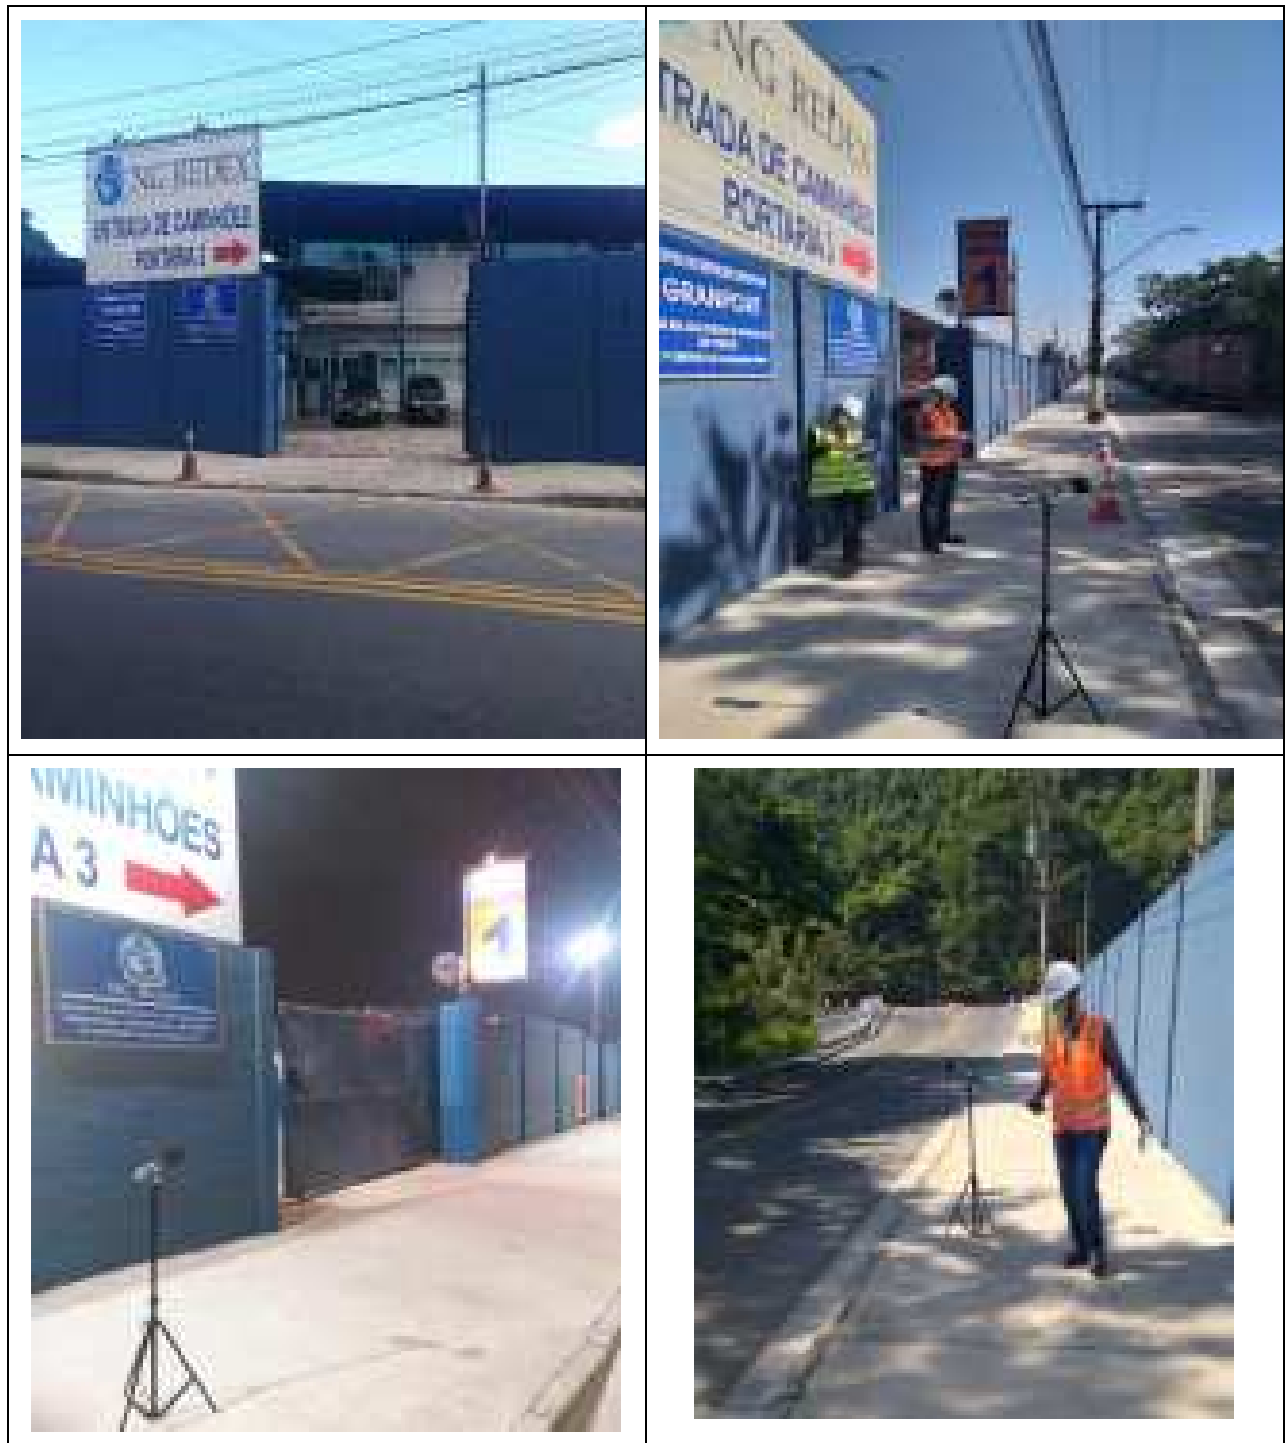
Figura 2 - Registros fotográficos das visadas do ponto.

Os registros fotográficos das visadas do medidor de nível de pressão sonora para localização detalhada do ponto são apresentados a seguir (Figura 2).

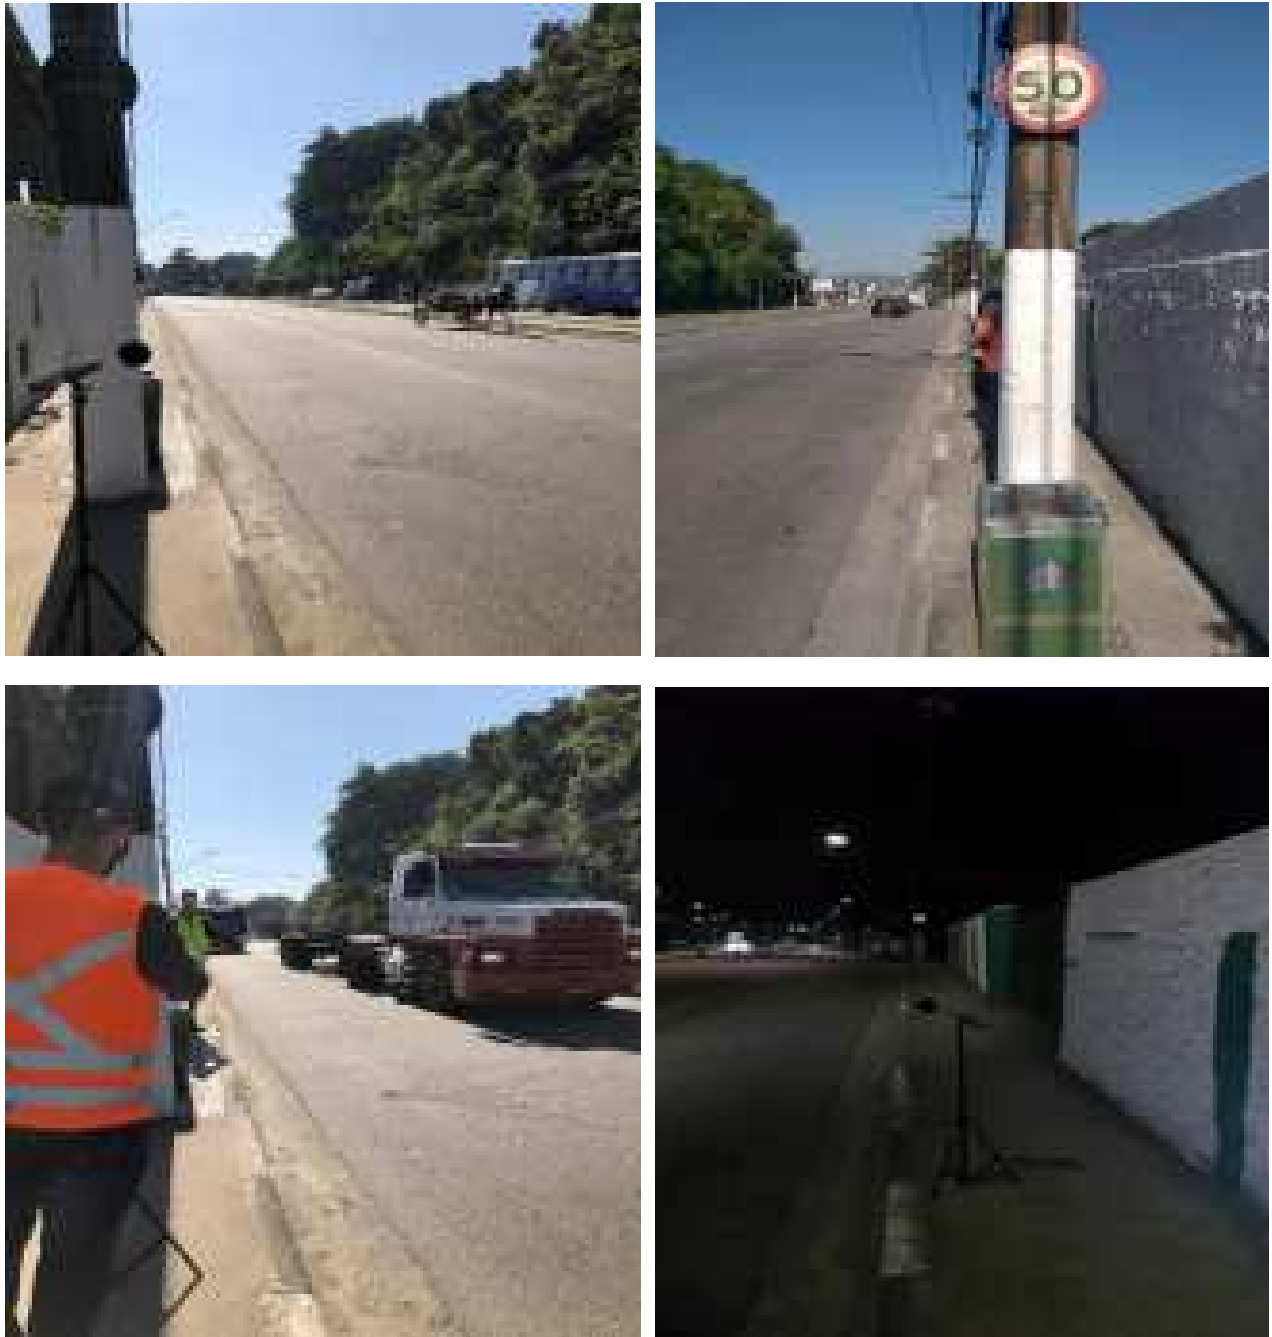
Figura 2 - Registros fotográficos das visadas do ponto.

Os registros fotográficos das visadas do medidor de nível de pressão sonora para localização detalhada do ponto são apresentados a seguir (Figura 2).

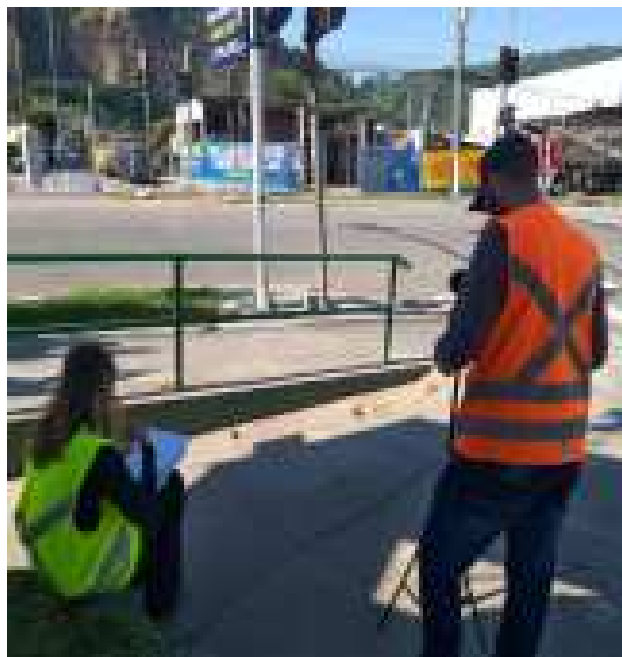
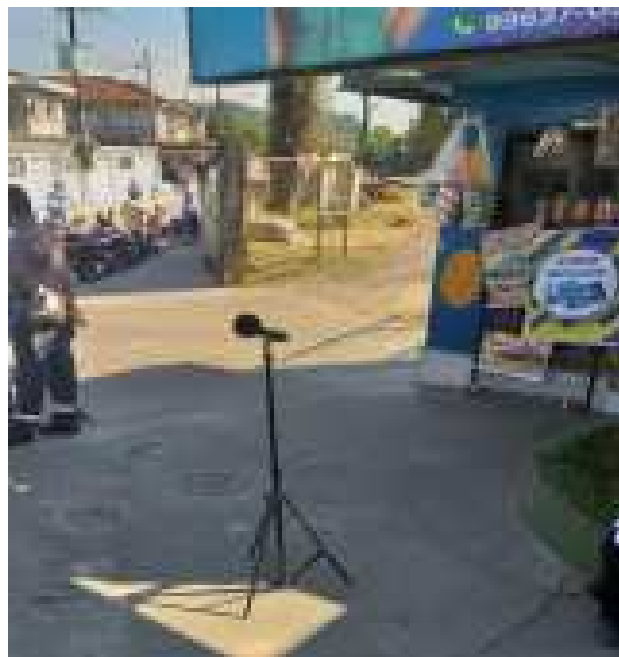
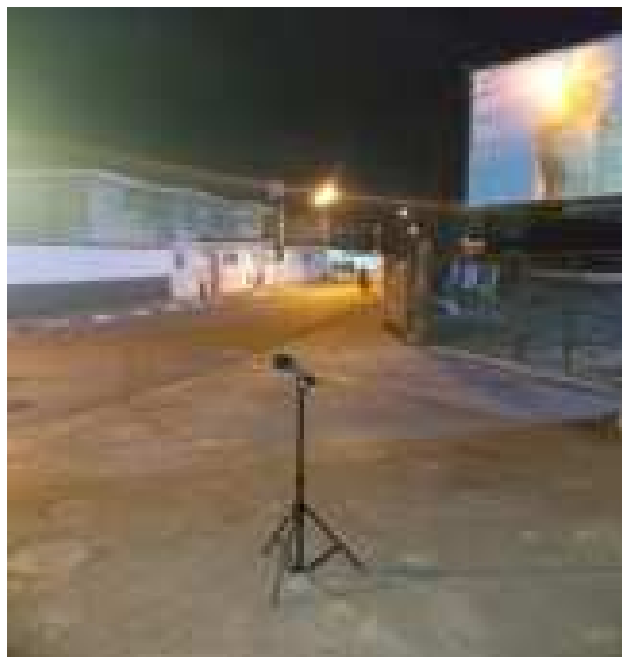
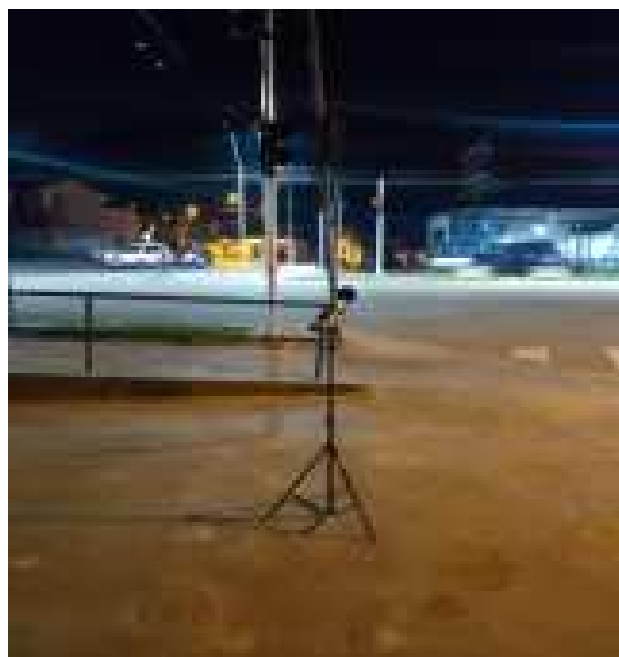
Figura 2 - Registros fotográficos das visadas do ponto.

Os registros fotográficos das visadas do medidor de nível de pressão sonora para localização detalhada do ponto são apresentados a seguir (Figura 2).

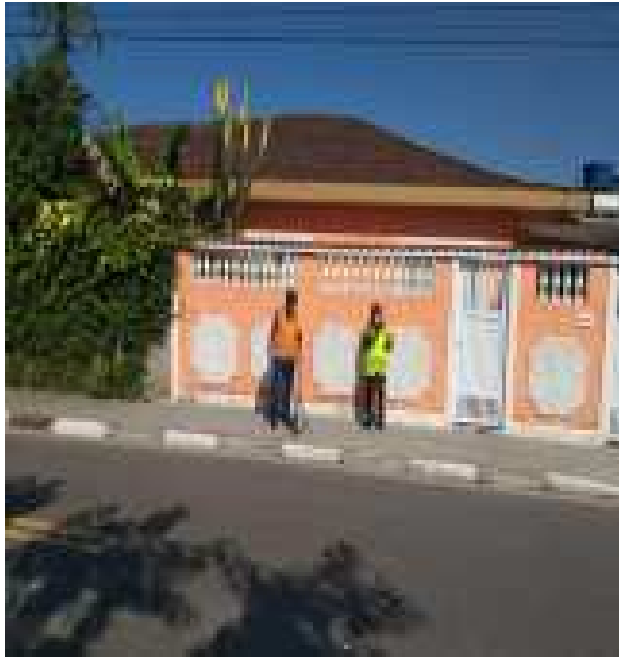
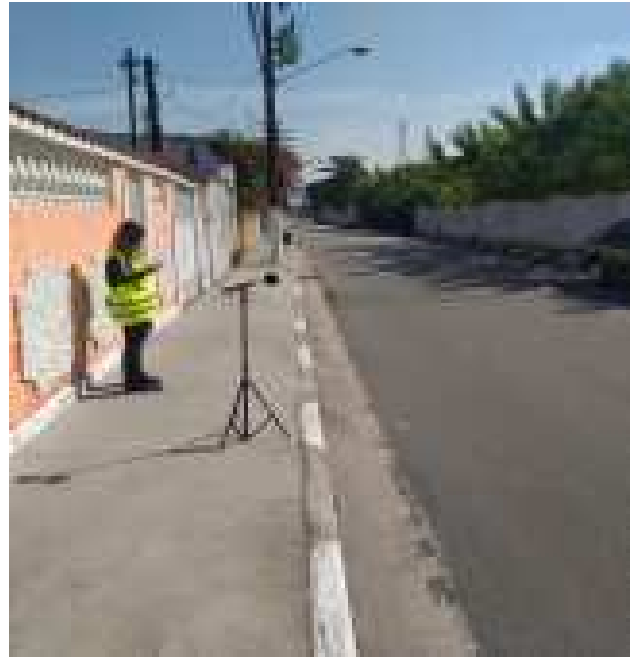
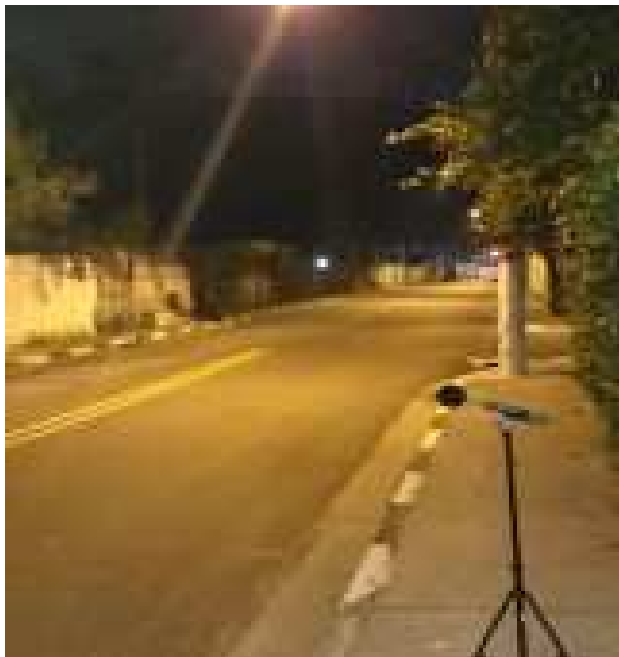
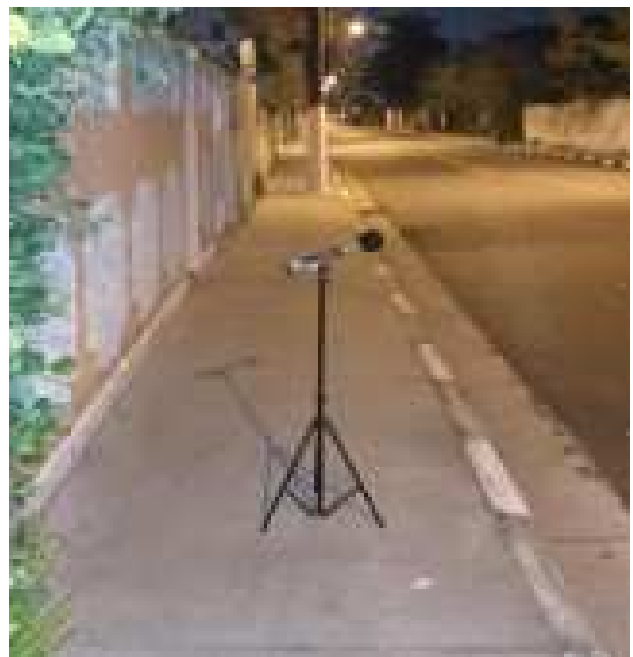
Figura 2 - Registros fotográficos das visadas do ponto.

Os registros fotográficos das visadas do medidor de nível de pressão sonora para localização detalhada do ponto são apresentados a seguir (Figura 2).

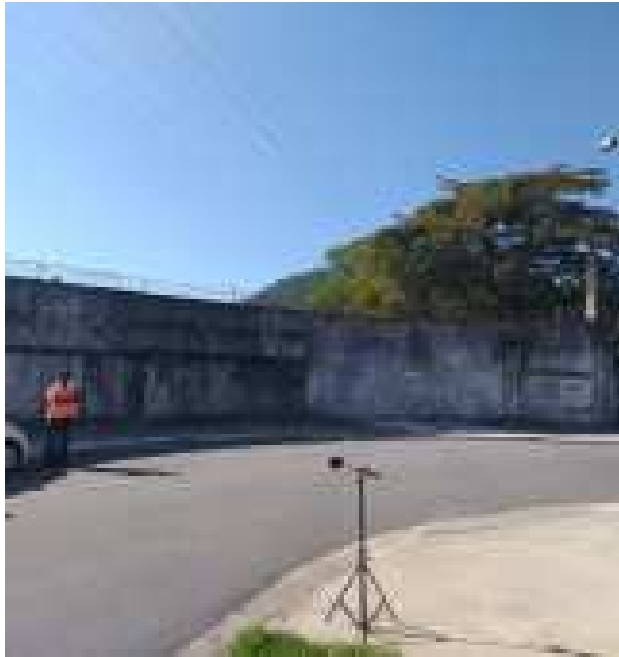
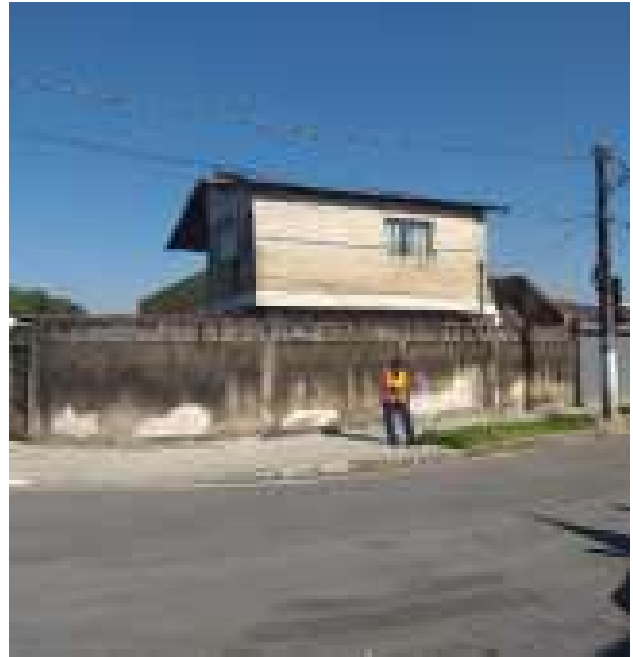
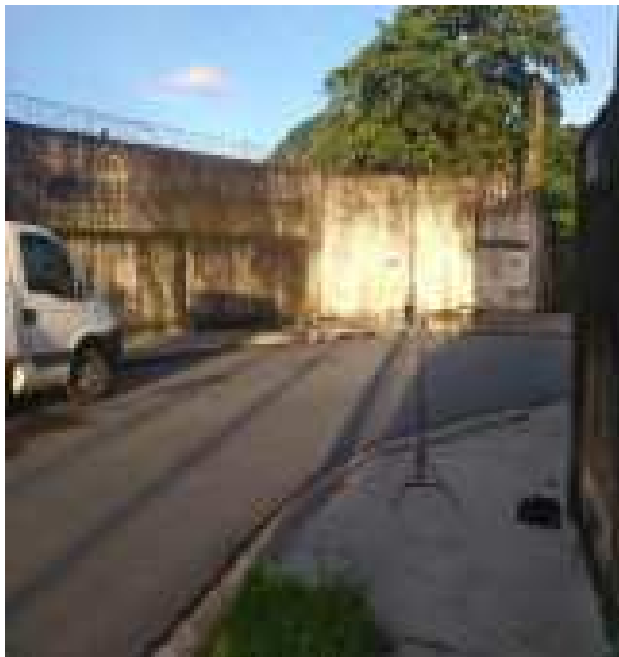
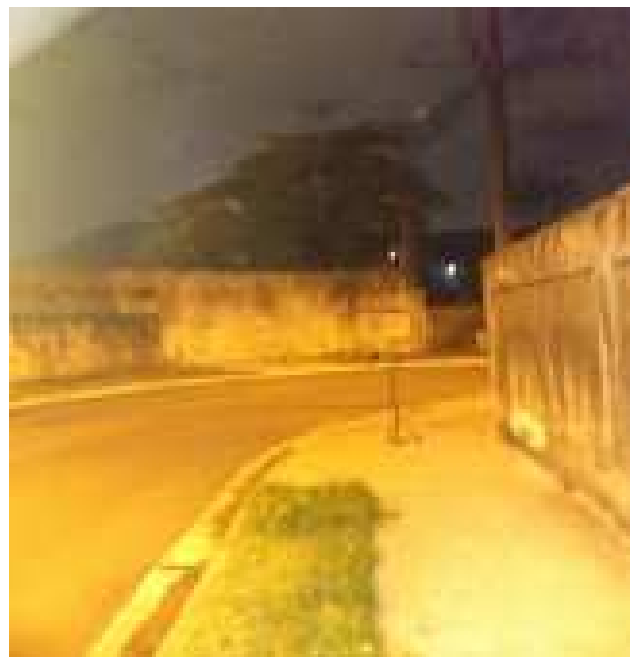
Figura 2 - Registros fotográficos das visadas do ponto.

Os registros fotográficos das visadas do medidor de nível de pressão sonora para localização detalhada do ponto são apresentados a seguir (Figura 2).

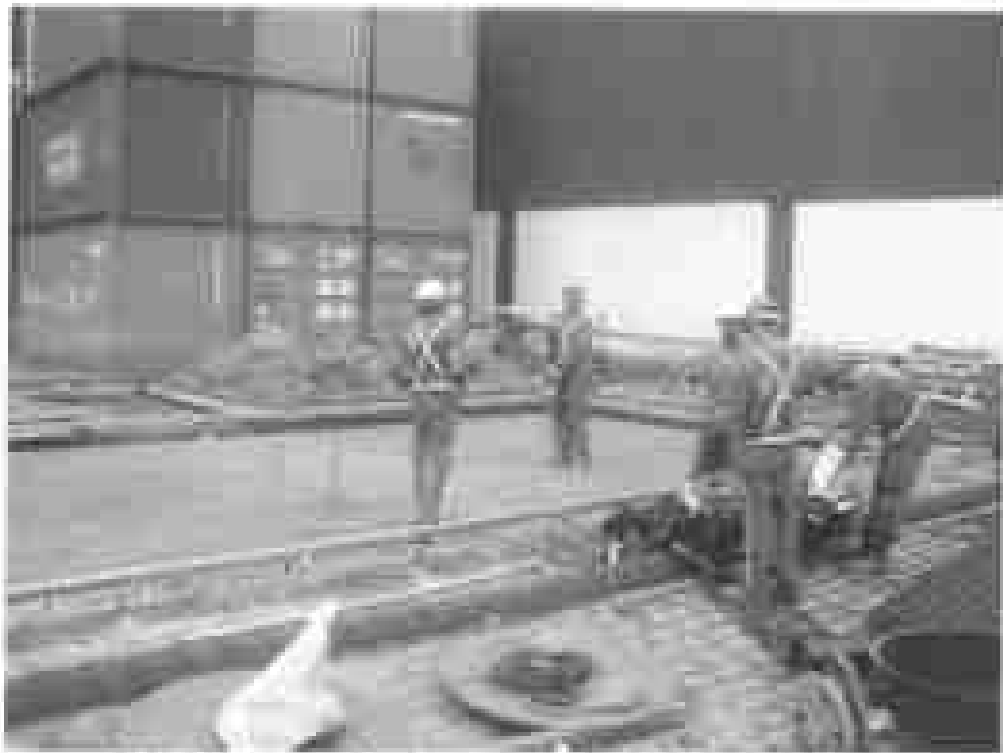
Foto 1. Preparação do piso e instalação das candeias.

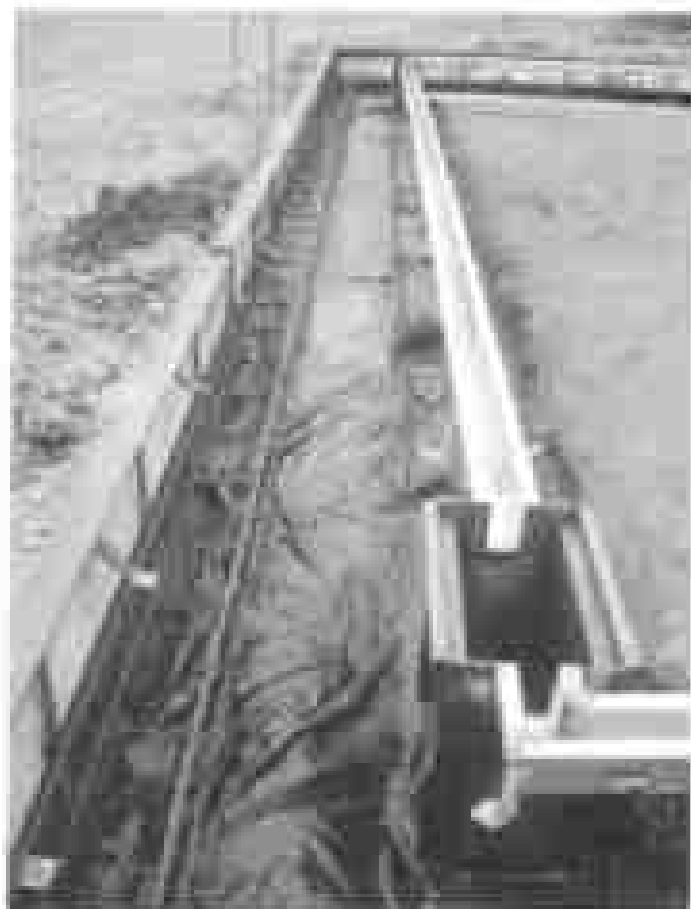
Foto 3. Instalação da viga de borda e cantoneiras com grapa.

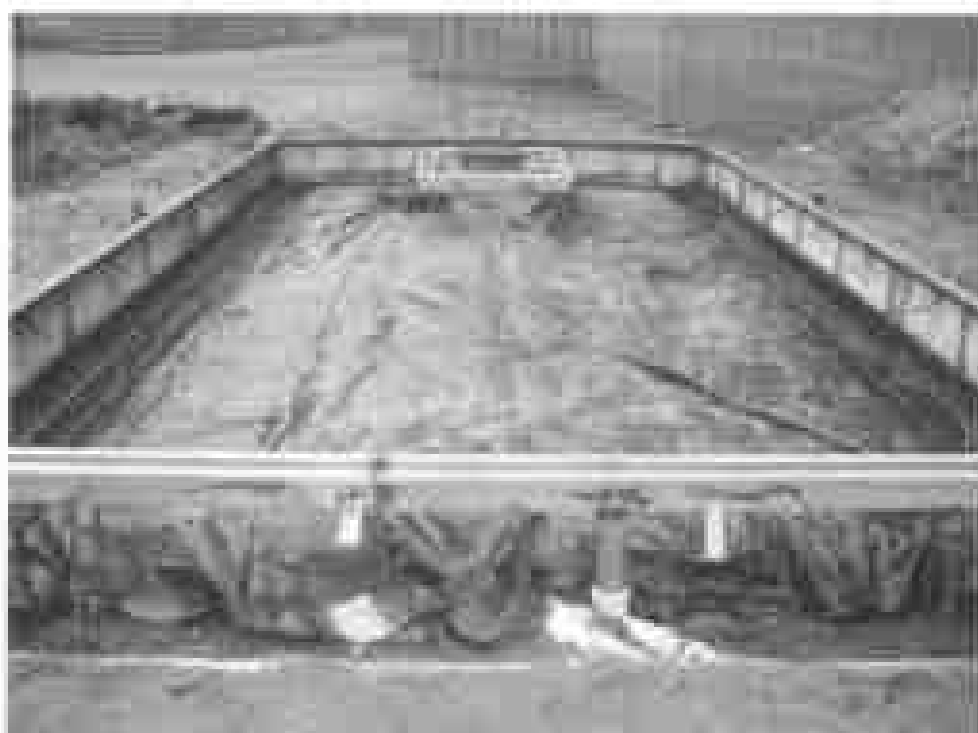
Foto 4. Colocação de lona e caixoteis para captação de efluentes do dreno da base de contenção do tanque.

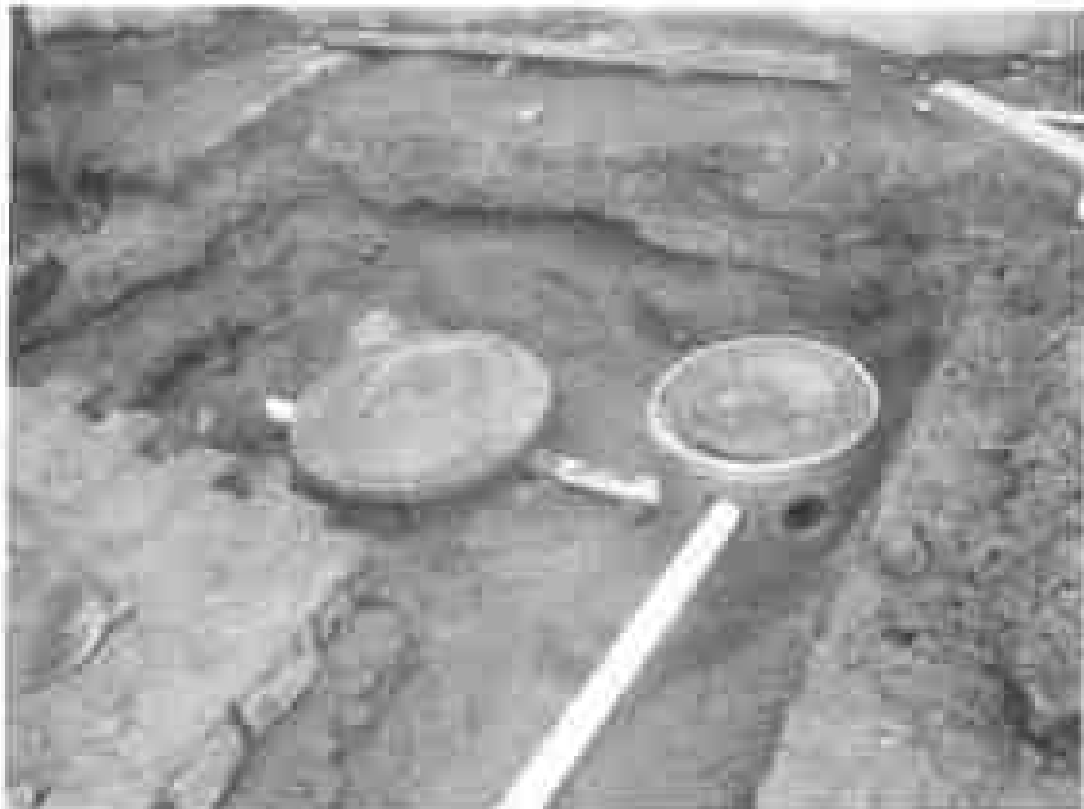
Foto 5: Instalação de caixa separadora água / areia e água / óleo.

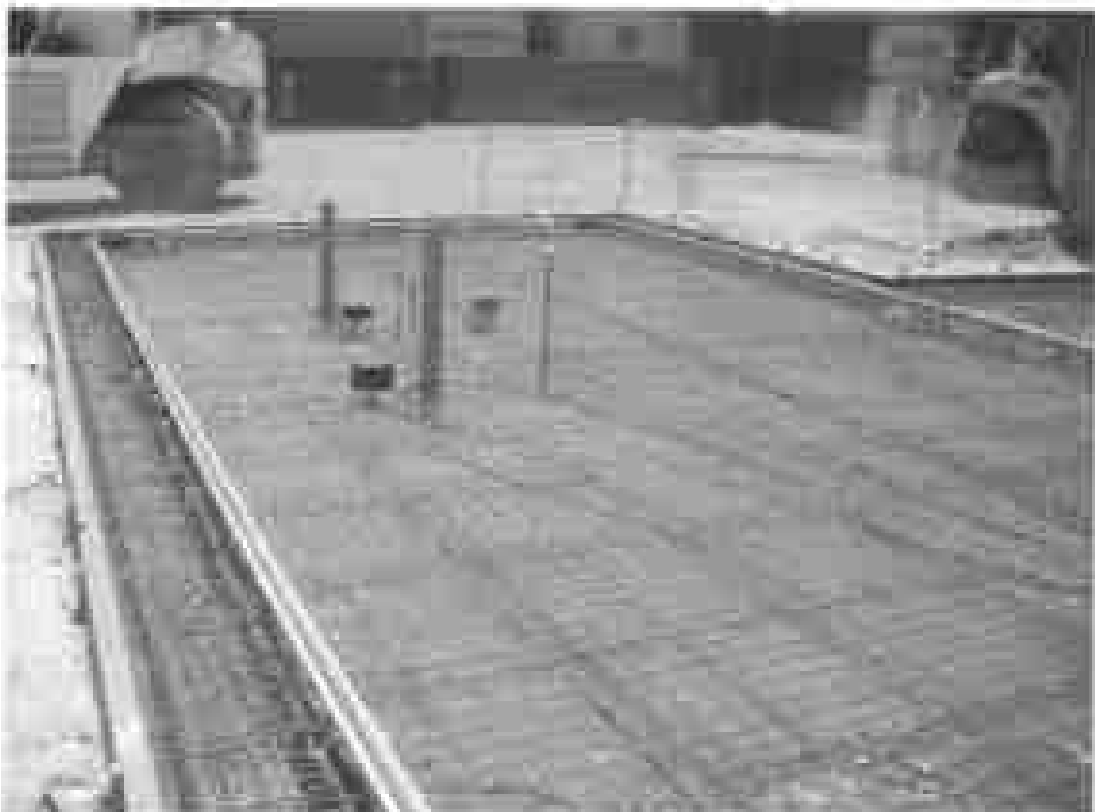
Foto 6: Armagem da tela dupla com treliças, aterramento e tubos de proteção.

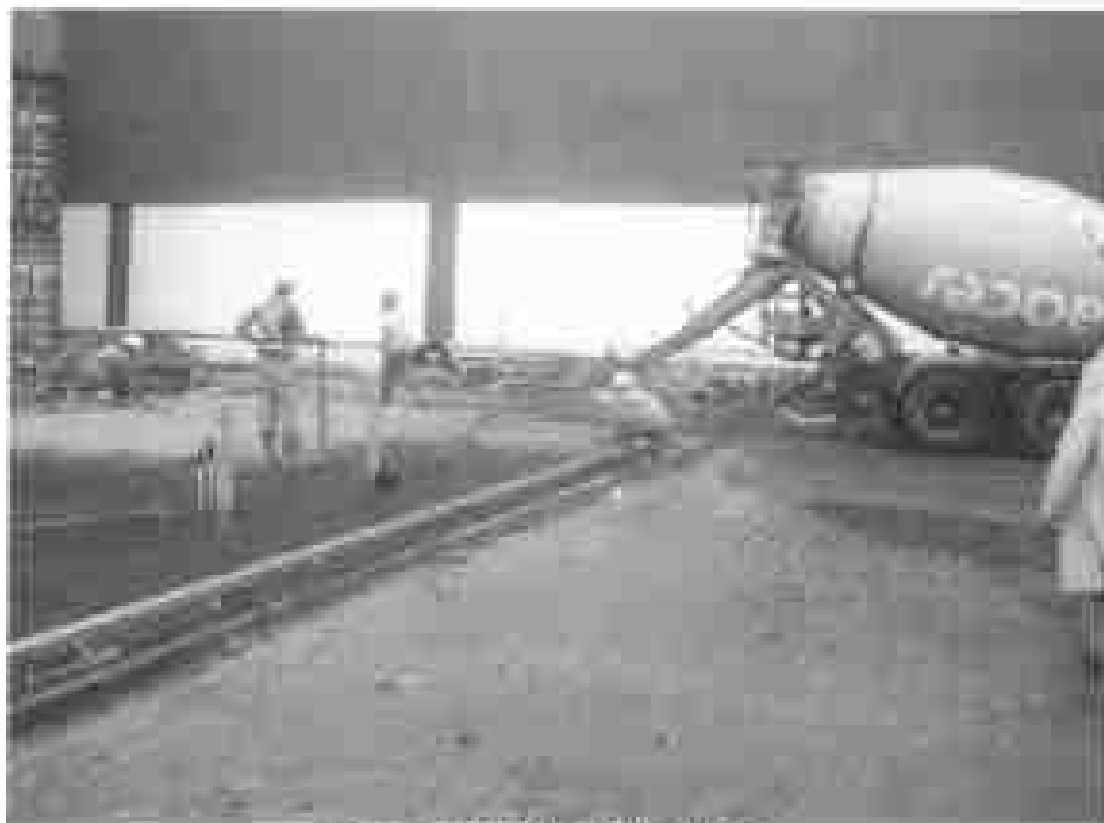
Foto 7. Início da Concretagem

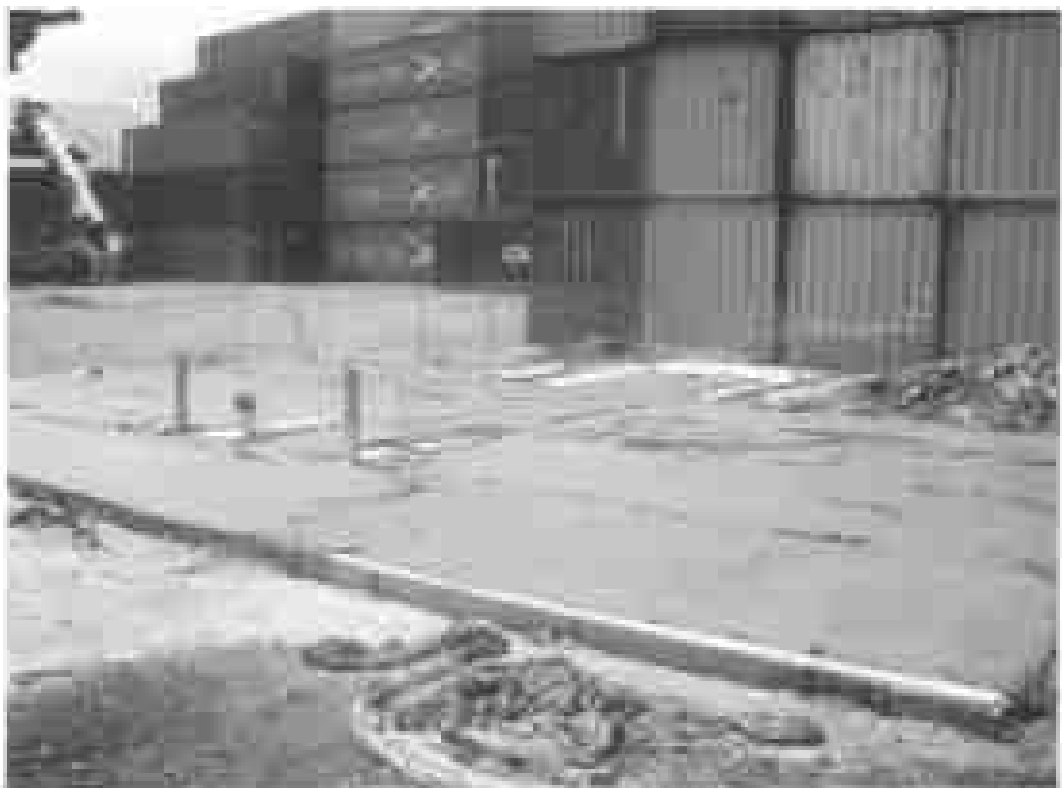
Foto 9. Concretagem concluída e cura do concreto feita com manta umedecida.

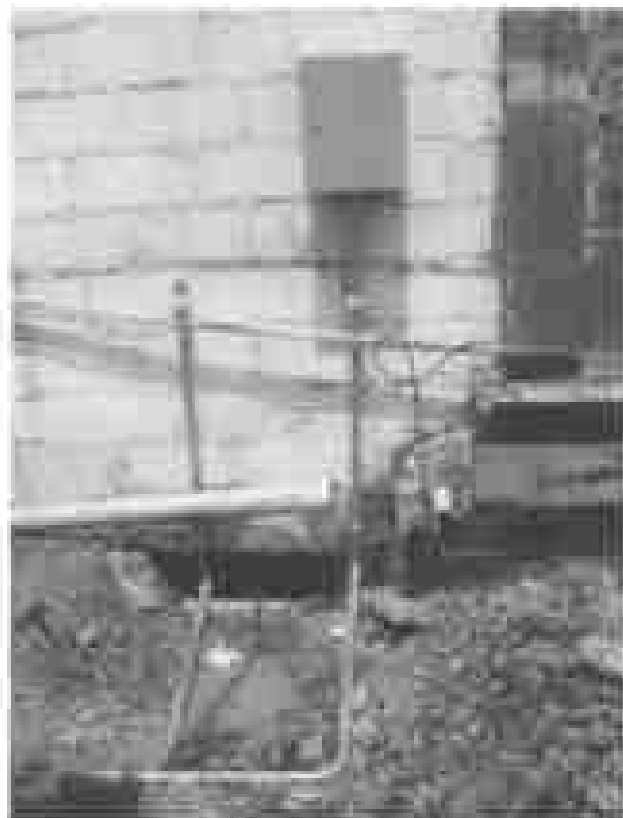
Foto 10. Instalação de quadro de elétrica com tubulação galvanizada.

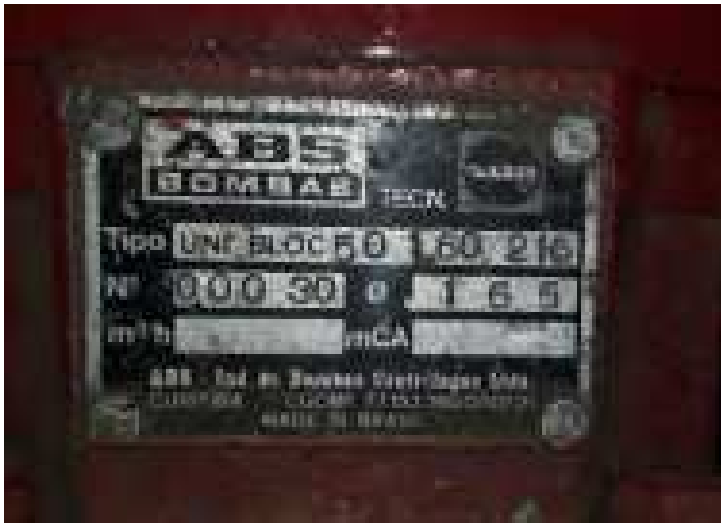
3.2) Motobomba de Pressurização (Jockey) MARK HM 406 – motor WEG – 2 cv - 2 polos - trifásico

Equipamento em condições de conservação/operação normal

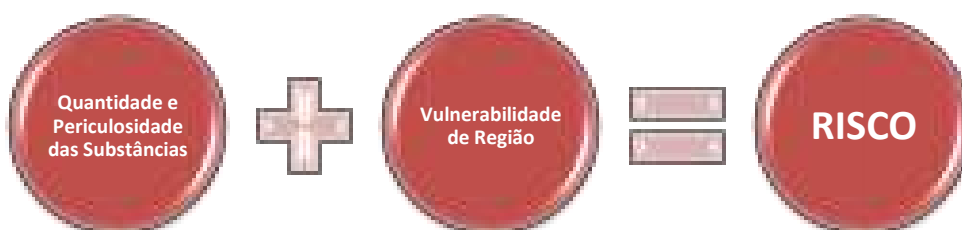
O risco de um empreendimento para a comunidade e para o meio ambiente, circunvizinhos e externos aos limites do empreendimento, está diretamente associado às características das substâncias químicas manipuladas, suas quantidades e a vulnerabilidade da região onde está ou será localizado. Este princípio pode ser representado esquematicamente pelo diagrama apresentado na figura 1.

Figura 1 – Fatores de influência aos riscos do empreendimento

De acordo com os critérios apresentados na figura 1, os produtos dignos de nota são o GLP e o óleo diesel, ambos combustíveis utilizados para a movimentação das máquinas móveis existentes no empreendimento. De acordo com o estabelecido na norma CETESB P4.261, em seu quadro 3 na página 22, somente o GLP. Esta substância está armazenada em cilindro de gás, conforme mostra a figura 2, cujas distâncias de risco estão mostradas na figura 3.

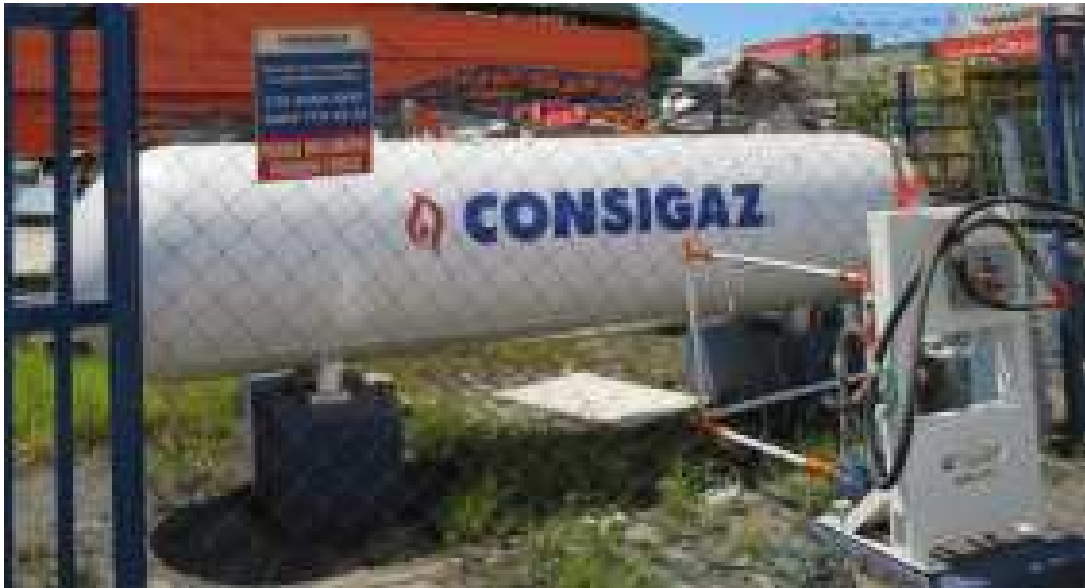
Figura 2 – Cilindro de GLP instalado na área do empreendimento

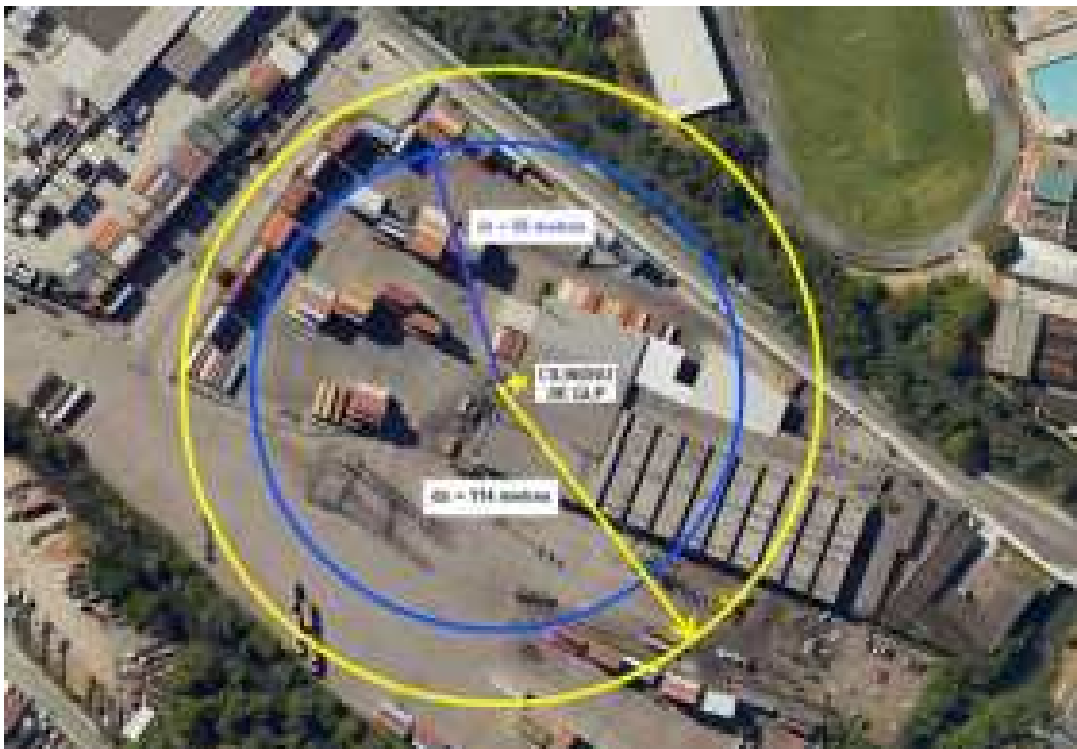
Figura 3 – Distâncias de risco para o cilindro de GLP

Na figura 3 está marcada a distância entre a população de interesse, disposta nas edificações do SESI Santos, sito à Avenida Nossa Senhora de Fátima, nº 368 – mais especificamente em uma arquibancada para assistência de jogos no campo de esportes pertencentes à instituição com um círculo de raio de 114 metros.

A linha de 88 metros, distância máxima de risco para a condição existente no cilindro atinge a Rua Júlia Ferreira de Carvalho por uma distância estimada de 80 metros, porém a via é de baixa circulação – seja por veículos ou pessoas, não se prevendo mais de 3 veículos neste espaço físico, no que podemos considerar um público alvo máximo de 10 pessoas em uma ocorrência de sinistro – mesmo porque a área de maior acúmulo de veículos se encontra há cerca de 150 metros no semáforo de acesso à Avenida Nossa Senhora de Fátima.

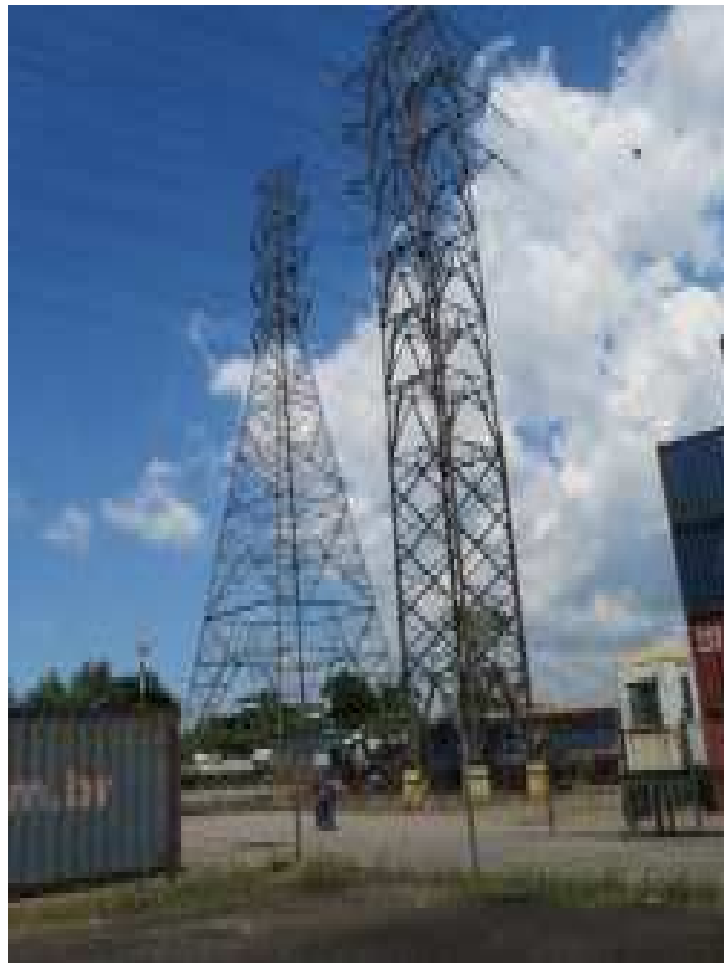
O Pátio de Containers é separado em duas áreas distintas, sendo que a área 1 se destina à estocagem de containers cheios e a área 2 para containers vazios. Esta área é acompanhada periodicamente pelo mapeamento das cargas e locação dos containers para embarque. Entre estes dois setores, existe uma área de aproximadamente 15.000 m² suplementares para a passagem de linhas de transmissão de Energia Elétrica de 88 kV por meio de torres instaladas no terreno, pertencente a CPFL, conforme mostra a figura 5.

Figura 5 – Vista parcial das torres de cabos de energia

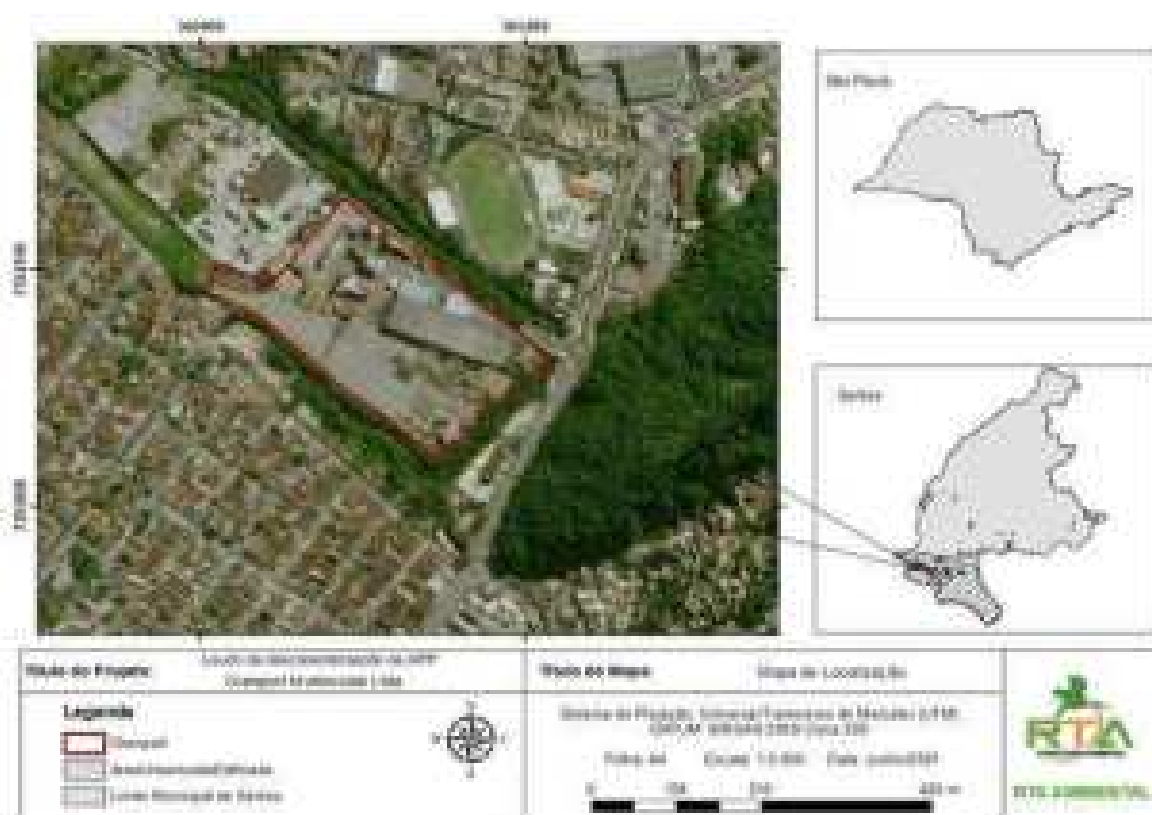
Figura 1 - Localização da Granport Multimodal LTDA

A GRANPORT MULTIMODAL LTDA está localizada no Município de Santos, no bairro da Chico de Paula, na Rua Julia Ferreira de Carvalho, nº 65A, sob as coordenadas 361044.58 m E e 7352022.17 m S, compreendendo uma área total aproximada de 44.186,49 m², caracterizada por ser um terminal retroportuário, como mostra a figura 1.
