ANEXO A
Projeto Arquitetônico
Contrato de Locação
IPTU e Matrículas

Projeto do tanque de diesel Manutenção do tanque de diesel

Título do Projeto: Relatório de Impacto de Trânsito- RIT Granport Multimodal Ltda.

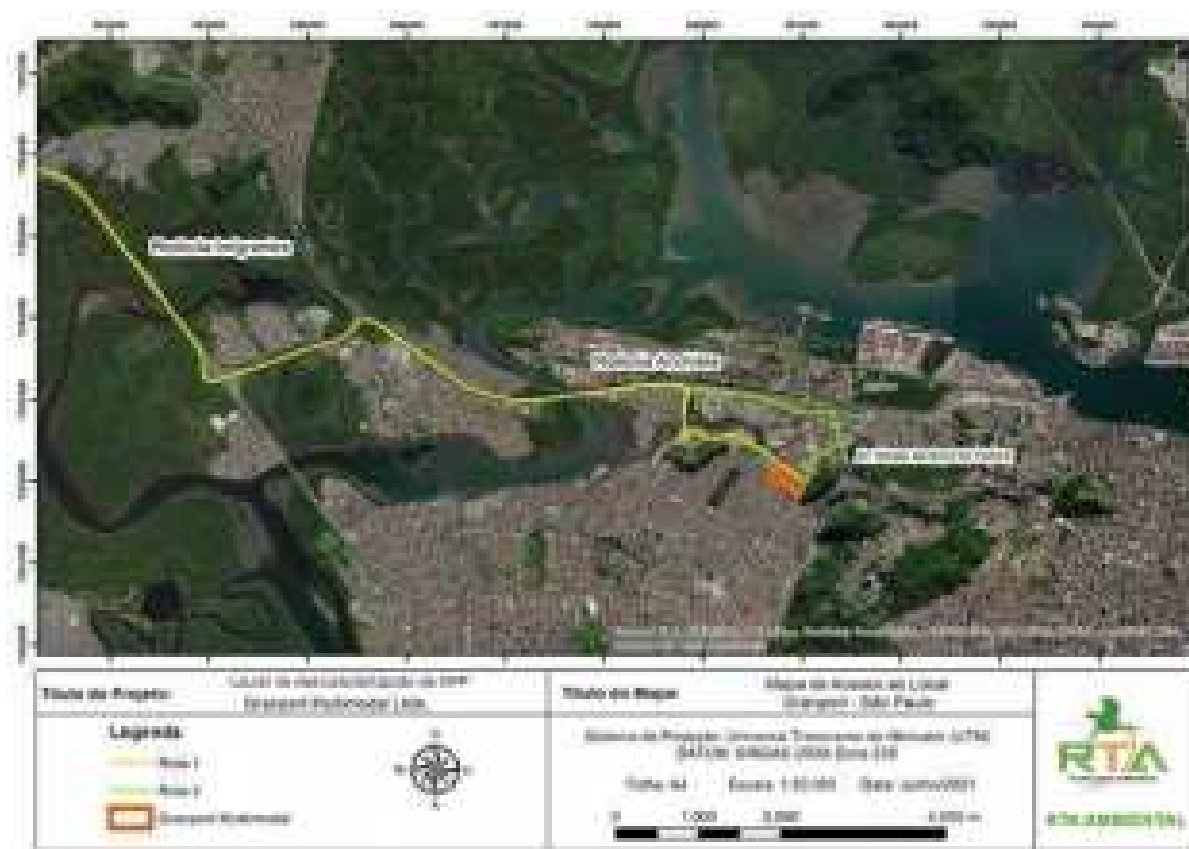
Figura 2 - Acesso ao terminal da GRANPORT

O terminal é facilmente localizado a partir da Rodovia Anchieta, principal via de acesso ao município de Santos. O trajeto mais comum é formado pelas Rodovias Anchieta e Imigrantes, SP-059, podendo ser feito a partir da Av. Marginal Direita da Via Anchieta, Av. Beira Rio, sentido a ponte sobre o Rio São Jorge, na pista Mariângela Duarte, seguindo pela segunda saída da rotatória que dá acesso direto a Rua Júlia Ferreira de Carvalho (rota 1, figura 2).

Nossa Senhora de Fátima, para posteriormente acessar a Rua Júlia Ferreira de Carvalho (rota 2, figura 2).

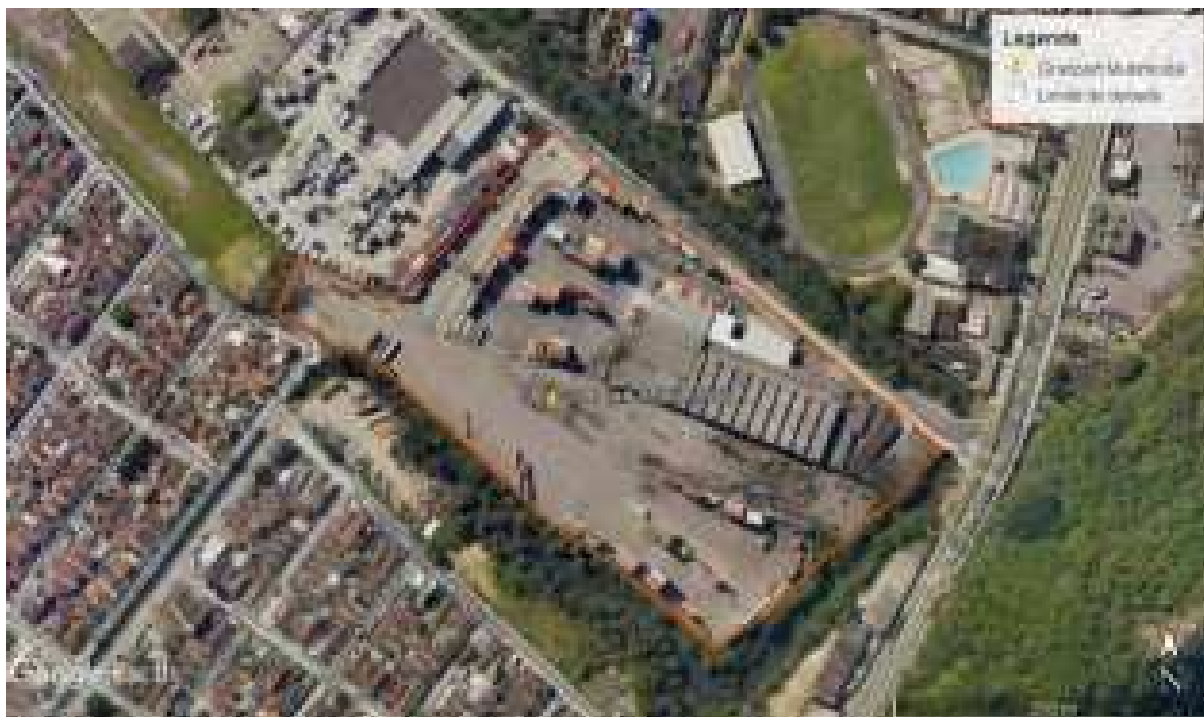
Figura 4. Localização do terreno no endereço Rua Julia Ferreira de Carvalho, n° 65A, no bairro Chico de Paula.

e possui Contrato de Locação vigente até 02/11/2024. O terreno conta com 44.186,49 m², segundo levantamento topográfico realizado em 2021, e está inserido num bairro já bastante antropizado, não havendo resquícios de vegetação nativa em seu interior, exceto em alguns trechos do rio São Jorge, que circunda o empreendimento, como pode ser observado na figura 4.

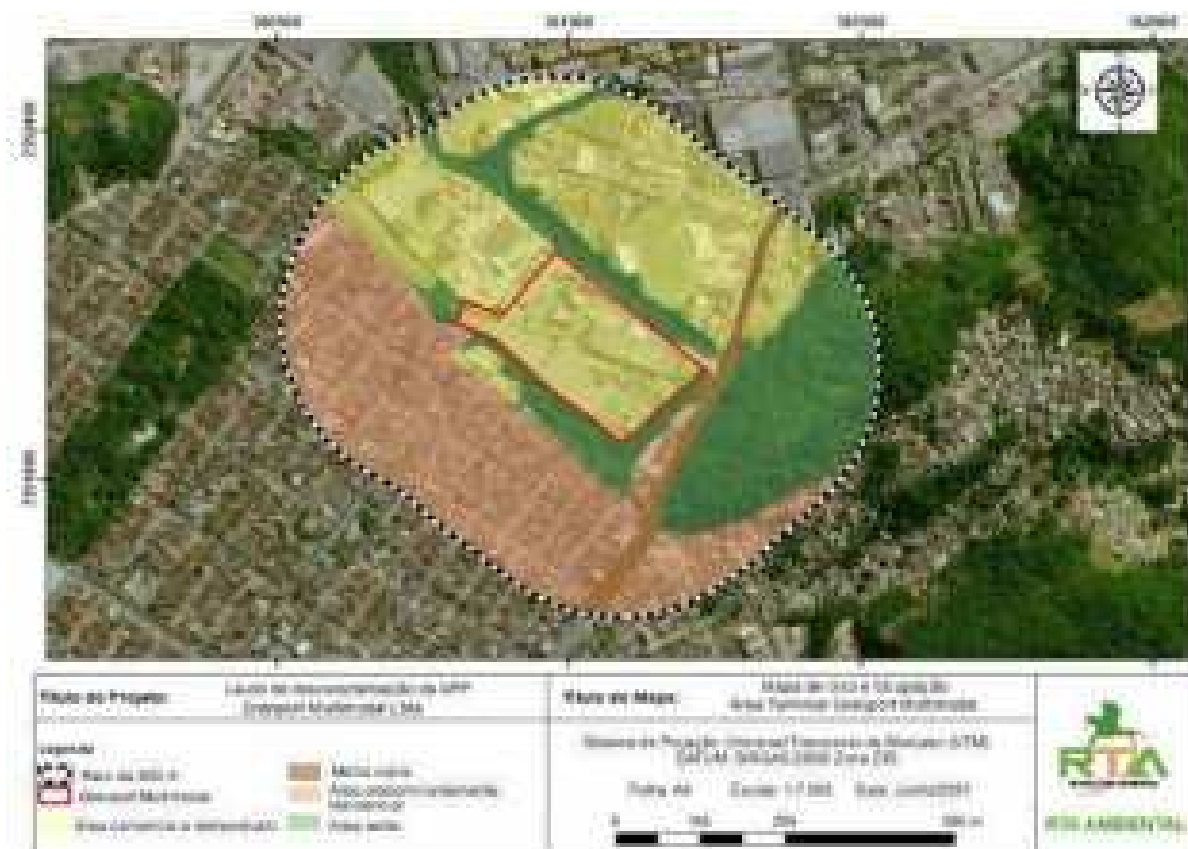
Figura 6. Mapa de Uso e Ocupação de Solo com raio de 300 m a partir dos limites do terreno (circunscrito em vermelho) e detalhe da localização em Área Urbanizada.

estacionamento de caminhões (área de espera), prédio administrativo, gates e portarias. A figura 6 mostra o uso e ocupação do solo no raio de 300 m.

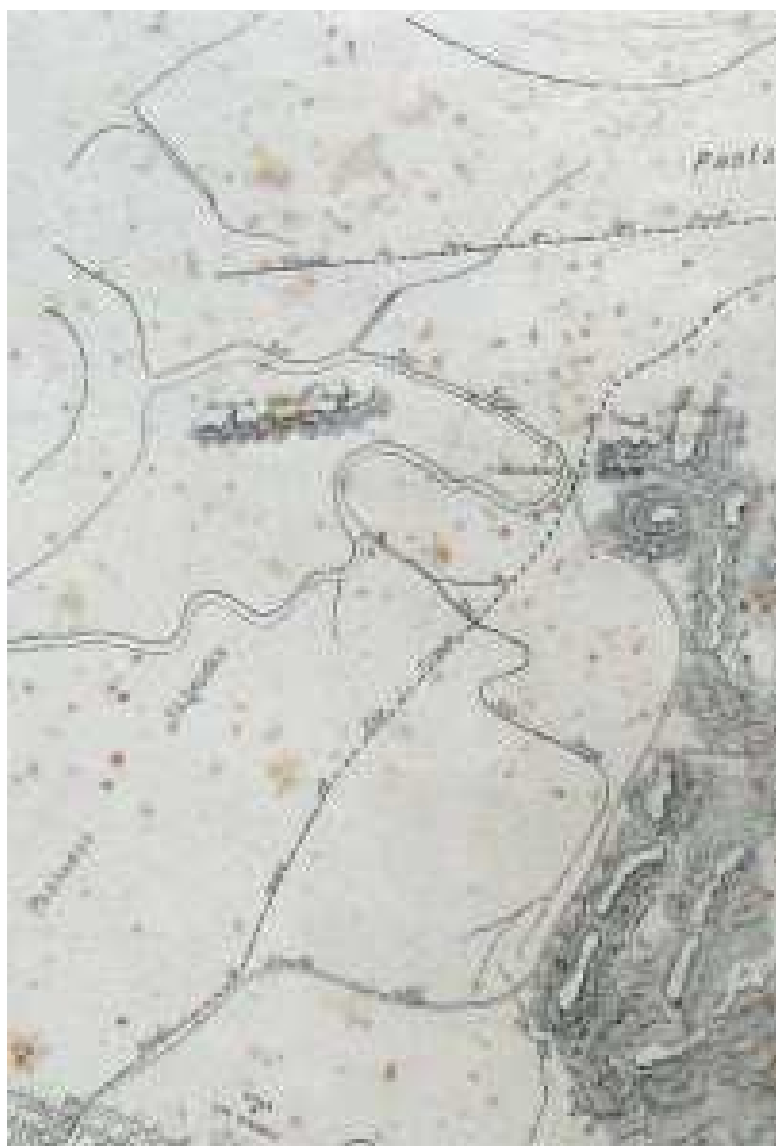
Figura 7. Percurso original do rio São Jorge partindo da Vila de São Vicente

Em relação à hidrografia da região, o rio São Jorge corresponde ao rio de maior relevância e abrangência para a área de estudo. Este rio, originalmente, nascia em território vicentino e margeava os morros existentes na região (Morro do Voturuá e Morro da Caneleira), passando pelo antigo Engenho de São Jorge dos Erasmos e antigo Matadouro, até desaguar no rio Casqueiro e outro ponto de deságue na direção norte (via Anchieta). A figura 7 mostra o percurso original do rio São Jorge.

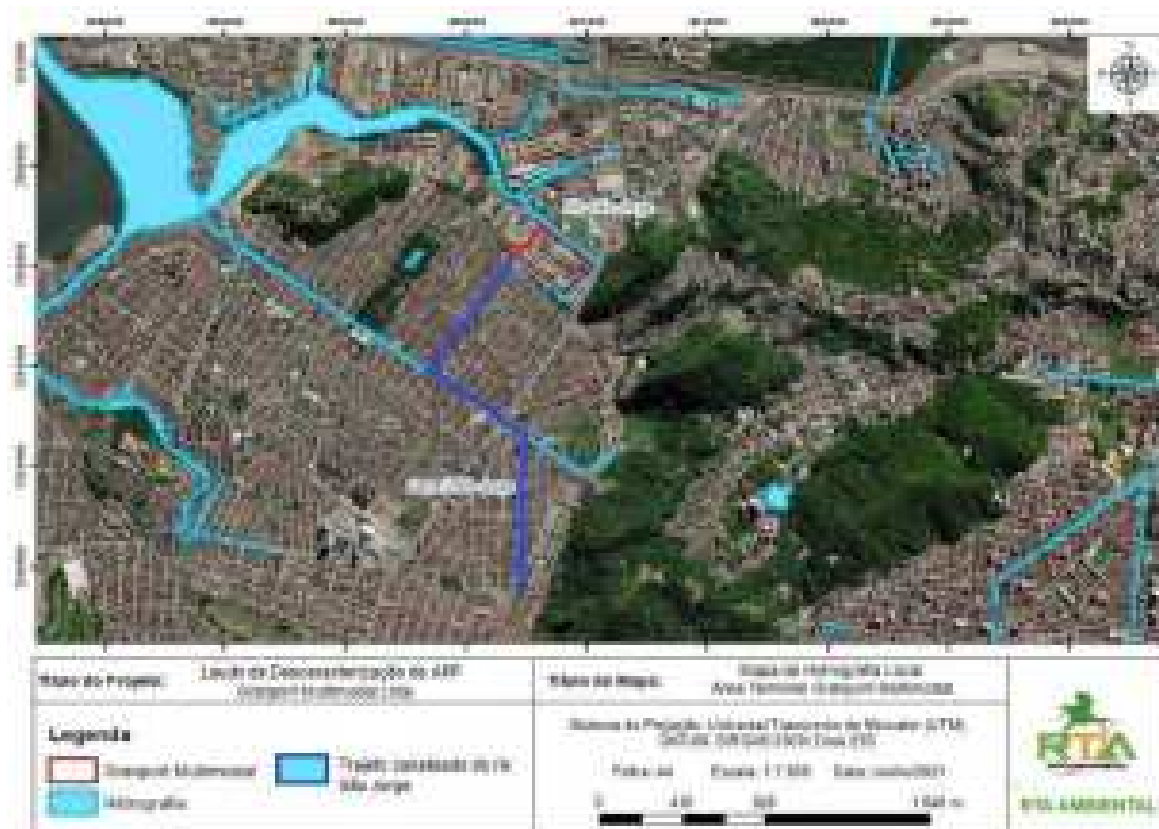
Figura 8. Percurso atual do rio São Jorge partindo

Atualmente, este corpo d'água encontra-se quase que totalmente canalizado, especialmente, nos bairros São Jorge, Santa Maria e Bom Retiro, em Santos. Somente a partir dos limites da área de estudo é que se observa resquícios de vegetação nas suas margens, já bastante antropizada. Também é a partir deste ponto que o rio corre sem estar canalizado, como mostra a figura 8.

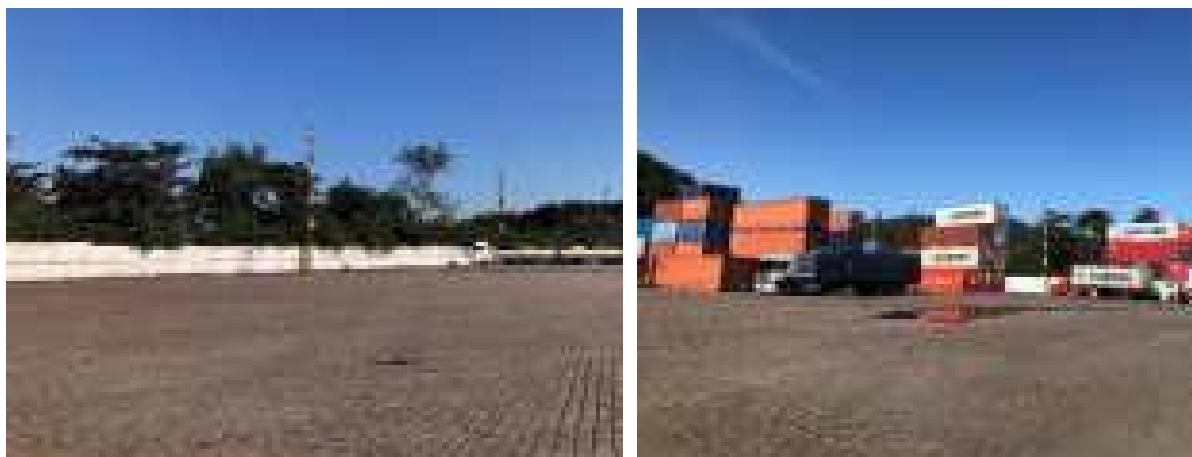
Figura 13. Vista geral do estacionamento de caminh es e p tio de container, com detalhe do terreno plano

J  em rela o a suscetibilidade a movimentos gravitacionais de massa, o terreno est  inserido em  rea classificada como "baixa" probabilidade, como mostra a figura 14. Essa classifica o   resultado das combina es de elementos do meio f sico, como relevo e solo. A figura 13 mostra as caracter sticas do terreno.

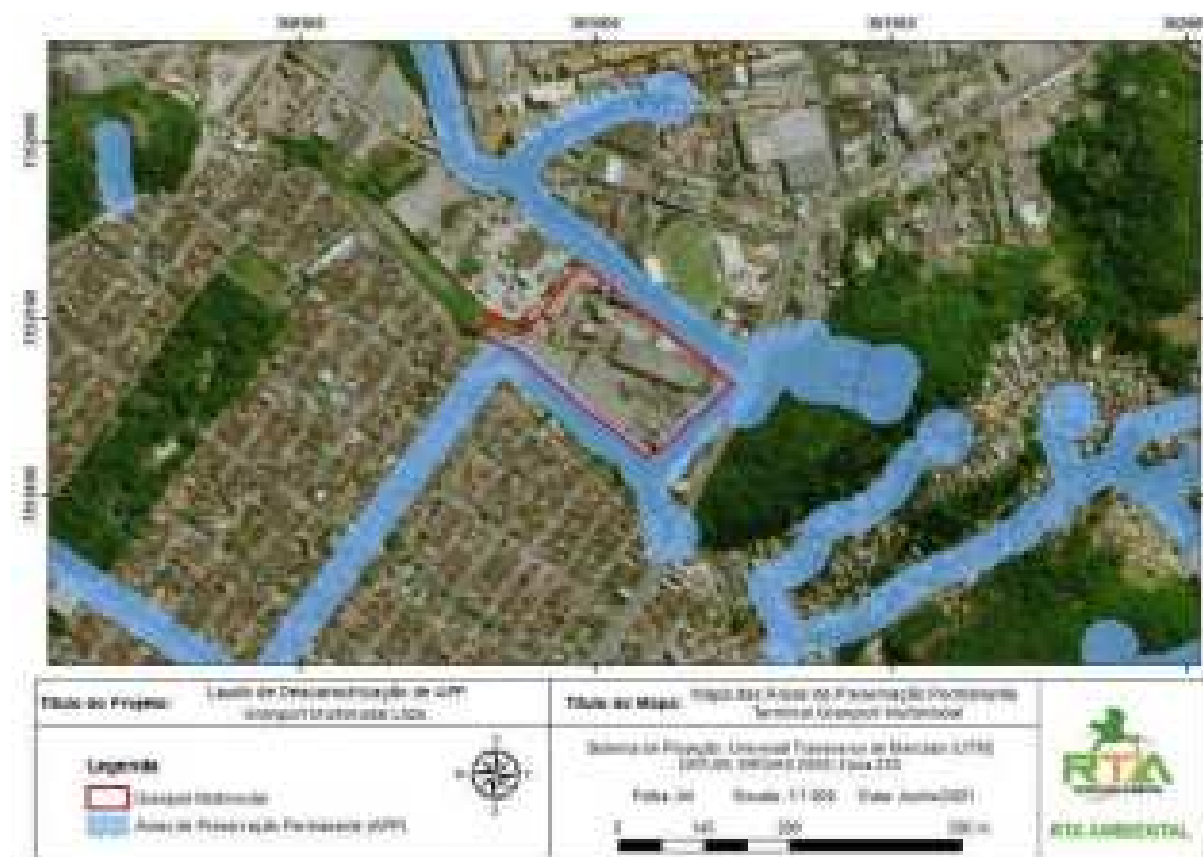
Figura 17. Mapa de APP e terreno em vermelho.

O mapa apresentado através da figura 17, mostra a incidência das Áreas de Preservação Permanente sobre o terreno em estudo, de acordo com levantamento realizado pela Fundação Brasileira de Desenvolvimento Sustentável (FBDS), responsável pelo estudo que produziu dados primários de uso e cobertura do solo, rede hidrográfica e APPs para todos os municípios brasileiros. Este levantamento é reconhecido e utilizado pela CETESB, conforme apresentado através do estudo de Gavioli e Hassomi (2020).

No entorno da área de estudo, próximo ao empreendimento em questão, foi possível identificar a presença de três nascentes, que correm em direção ao rio São Jorge. A localização das nascentes e dos corpos d'água existentes no raio de influência do empreendimento, bem como suas respectivas áreas de preservação permanente pode ser consultada na figura 17.

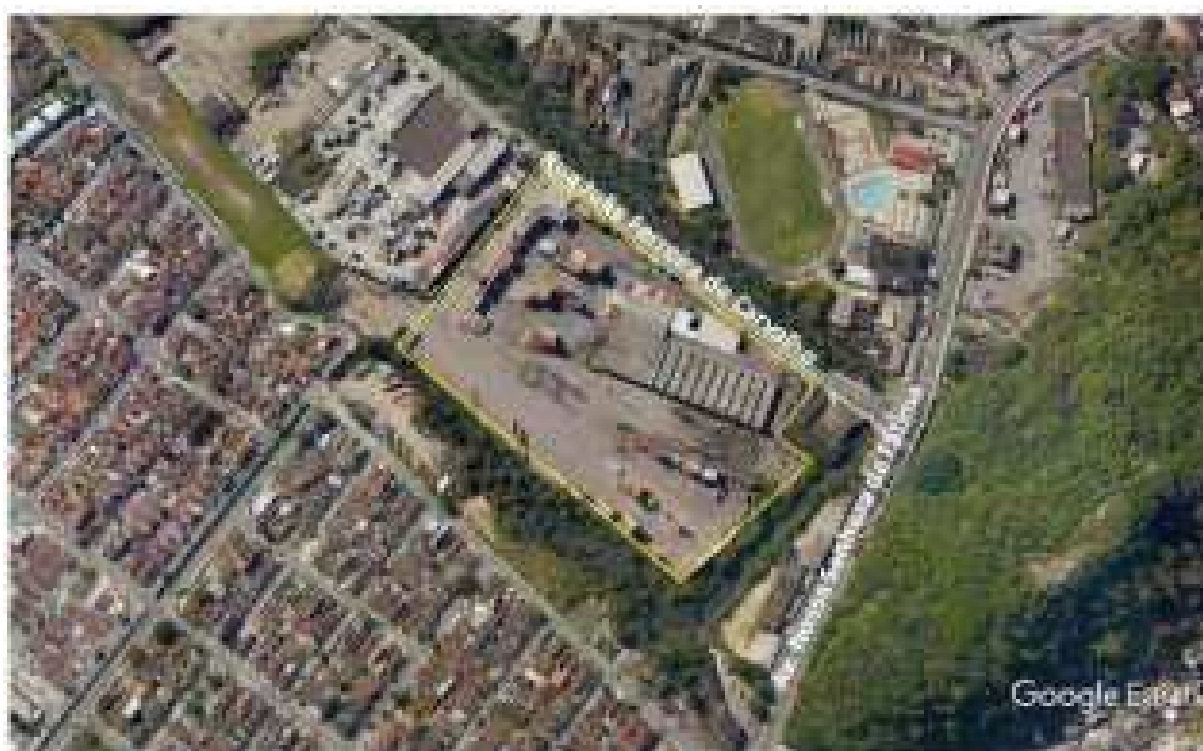
Figura 19. Detalhe do terreno (em amarelo) em relação ao fragmento de vegetação do rio São Jorge

Sudeste, Sul e Sudoeste). Entretanto, na porção Norte, a área encontra-se a mais de 30 m do leito do rio e entre o terreno de estudo e o corpo d'água, existe a Rua Ferreira de Carvalho, totalmente pavimentada, o que corresponde a áreas impermeabilizadas entre o lote e o recurso hídrico, como mostra a figura 19, na sequência. No trecho de interesse o rio não está canalizado, mas sofreu aterramento no passado, como mostram as imagens aéreas históricas (figura 18).

Diante da pressão antrópica sofrida pela mata ciliar, pode-se afirmar que sua função de preservação do rio encontra-se prejudicada.

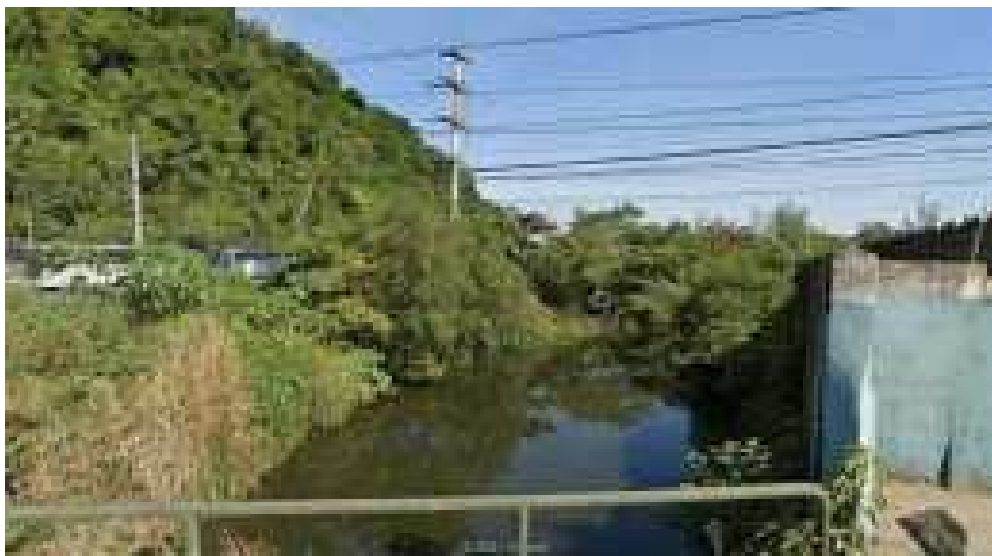
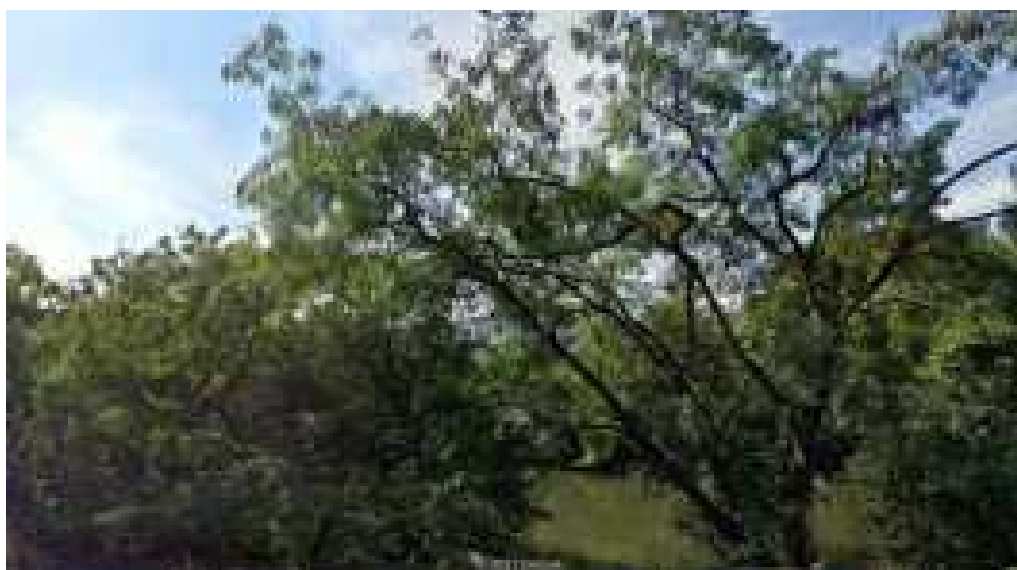
As figuras 20 e 21 ilustram a vegetação existente na área e do rio São Jorge e suas margens.

Figura 20. Vista do rio São Jorge e suas margens no sentido sudeste do empreendimento (ponte da Rua Júlia Ferreira de Carvalho (tomada da foto) e Av. Nossa Senhor de Fátima (à esquerda)).

Figura 21. Vista do rio São Jorge e suas margens (tomada da foto na Rua Júlia Ferreira de Carvalho, ao norte do empreendimento)

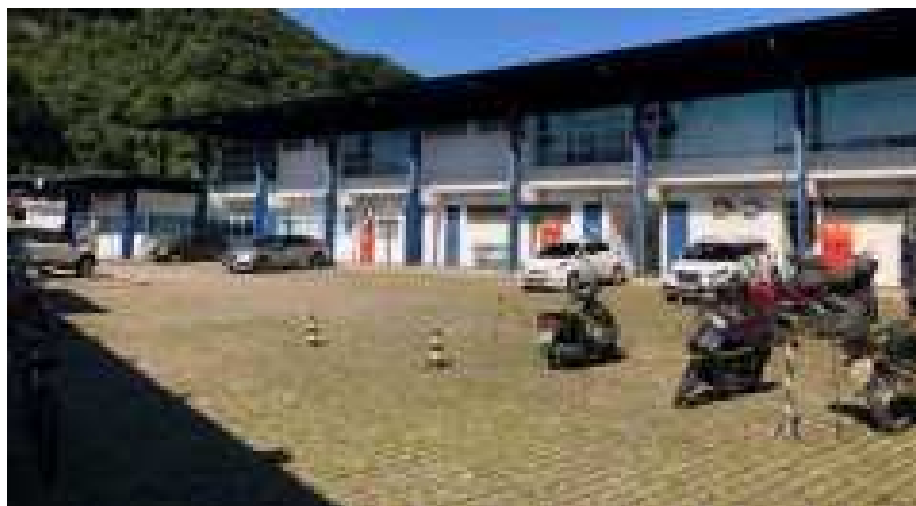
Figura 22. Detalhe do terreno plano e do prédio administrativo existente

Conforme apresentado no item 8 – Diagnóstico Ambiental, a área de estudo está localizada em terreno cuja faixa de declividade é inferior a 3%. Assim, não existe a possibilidade de solapamento, ou seja, afundamento do solo ou movimentos gravitacionais de terra. Também não foram verificados riscos associados à erosão e colapso das edificações. Estes detalhes estão mostrados na figura 22.

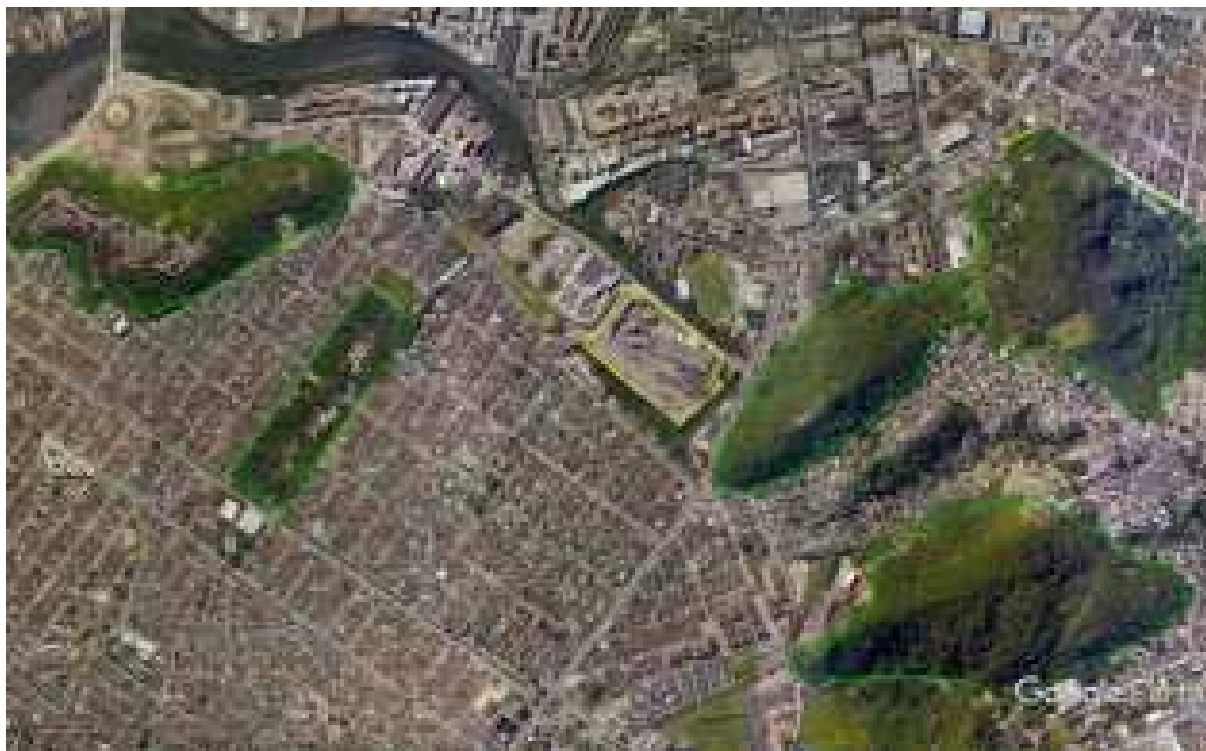
Figura 23. Localização dos fragmentos de vegetação existentes no entorno (em verde) e área de estudo (em amarelo).

Em razão da área do bairro Chico de Paula já se apresentar bastante antropizado, as características de biodiversidade e fluxo gênico de flora e fauna são bastante prejudicadas. Através de vistoria à área e análise de imagens aéreas atualizadas, não foi encontrada conectividade ou proximidade do fragmento com outras áreas protegidas, corredores ecológicos, unidades de conservação, parques urbanos ou maciços florestais, com exceção das áreas de morro e do Horto Florestal, que são afastados e separados do terreno por vias públicas e lotes residenciais densamente ocupados.

A figura 23 mostra a localização do terreno, os fragmentos de vegetação existentes no entorno e a urbanização do local.
