# **ESTUDO DE IMPACTO DE VIZINHANÇA – EIV**

## **Instalação Portuária Alfandegada – IPA Marimex**

**Santos/SP**  
**08 de março de 2021**

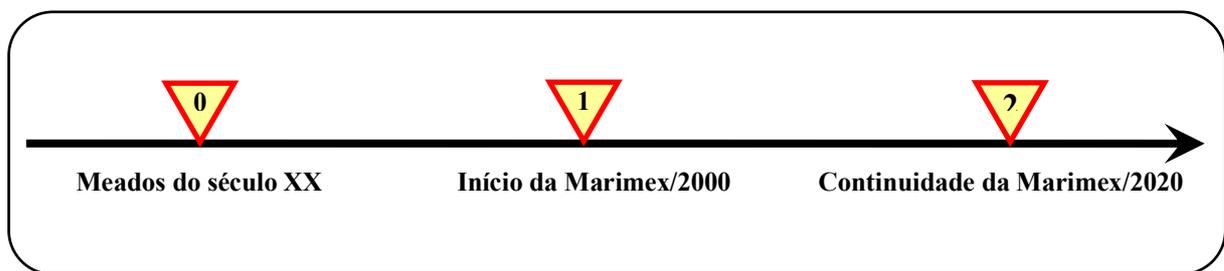
0. Instalação e operação do antigo Pátio de Volumes Pesados – PVP e seus armazéns, ainda ao tempo da concessão da antiga Companhia Docas de Santos – CDS, em período anterior à utilização globalizada de contêineres.
1. Início da concessão à IPA Marimex em 2000, em alinhamento ao período contratual (Contrato CA 016/2000) integralmente atendido.
2. Período de continuidade contemplando as mesmas atividades, sem alteração de área ou de operações.

Figura 1 – Linha do tempo (*Timeline*) para os eventos relacionados a este EIV.

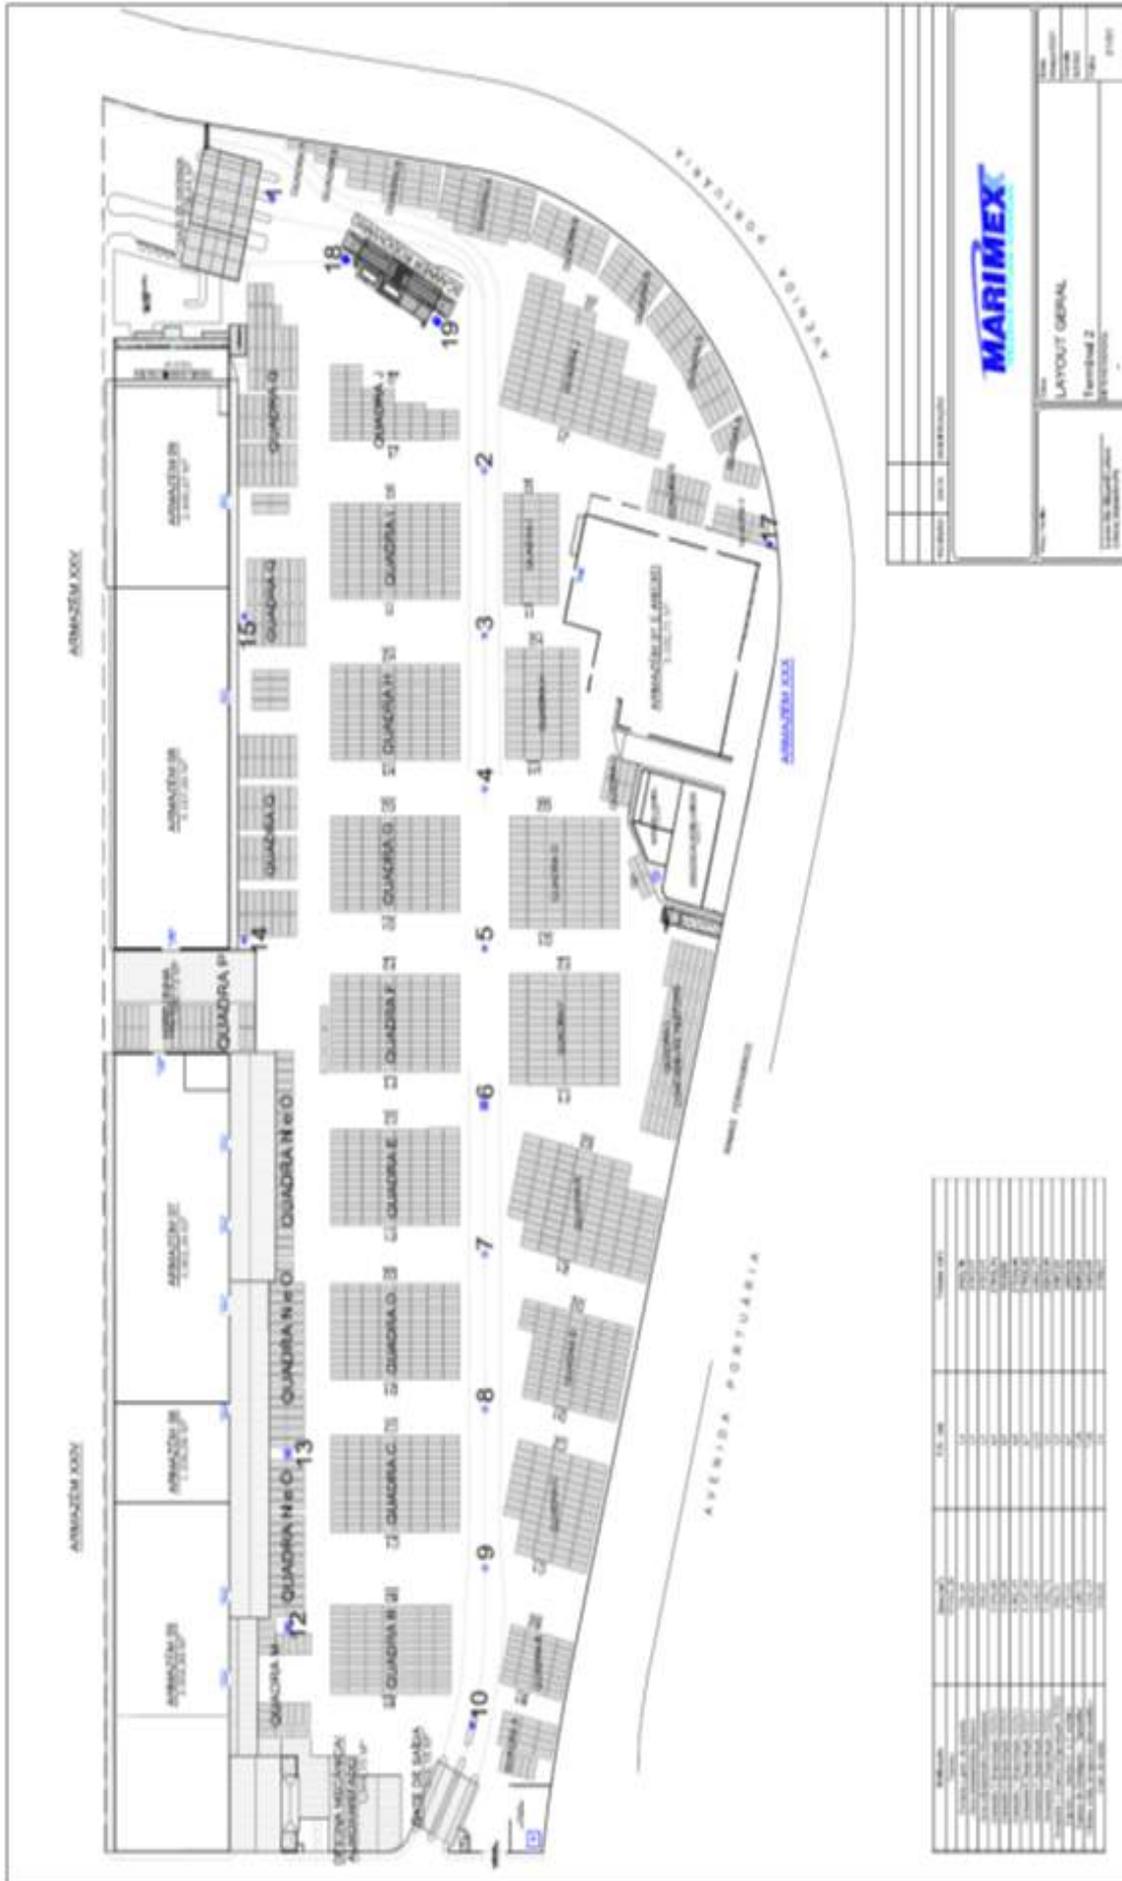
Figura 4 - Planta com quadro de Volumetria do Terminal (Anexo 1).

A IPA Marimex tem em sua área útil, espaços descobertos para empilhamento de contêineres, espaços de operação e circulação de equipamentos, armazéns cobertos, portarias de acesso, equipamentos de monitoramento, controle e pesagem, serviços de apoio e escritórios administrativos, como visto na Figura 4, com destaque para o *layout* quadro de áreas e volumetria, iluminação e acessos.

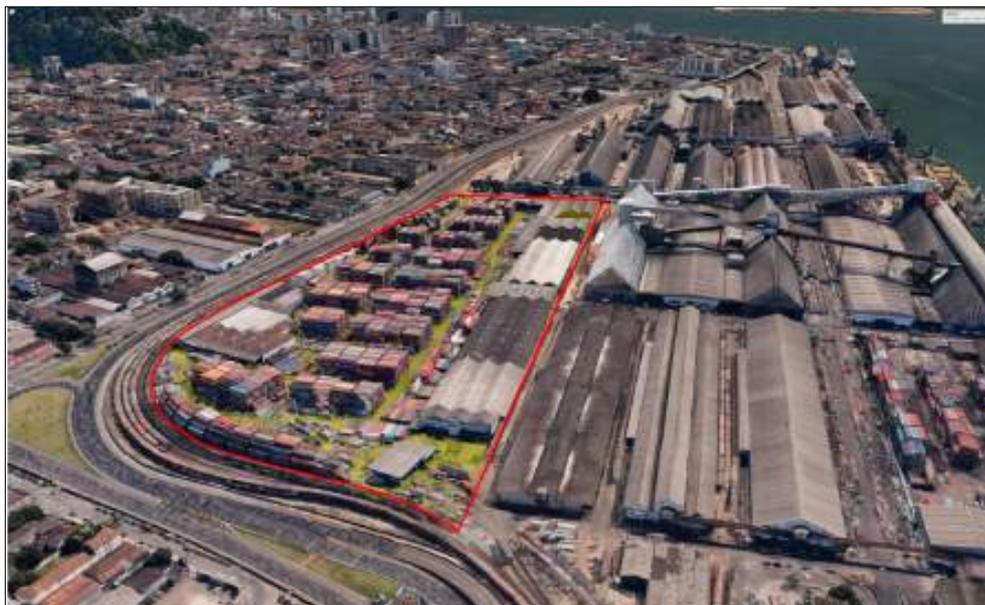
A Figura 5 apresenta uma vista aérea da IPA Marimex (perímetro em vermelho) e seu entorno. Como mencionado anteriormente no item 5.2, trata-se de área portuária, não lindeira a imóveis residenciais, com distanciamento mínimo de 70 m à área urbana em função da existência de 5 linhas férreas e das pistas da Av. Cidade de Santos e da R. Manoel Tourinho entre elas.

Figura 5 – Vista aérea da IPA Marimex (em vermelho) exibindo pátios de operações e armazéns.

Como informado no item 5.3 e visto na Figura 5, no espaço externo limdeiro à IPA Marimex está instalado um feixe de cinco vias férreas de grande utilização. Há que se considerar que as atividades realizadas na área interna da IPA Marimex estão inscritas entre barreiras físicas de até 16 m de altura que são as pilhas de contêineres no pátio e os armazéns, as quais funcionam como anteparos à dispersão das ondas sonoras. Ressalte-se que, como informado anteriormente, não há imóveis residenciais limdeiros à IPA Marimex.

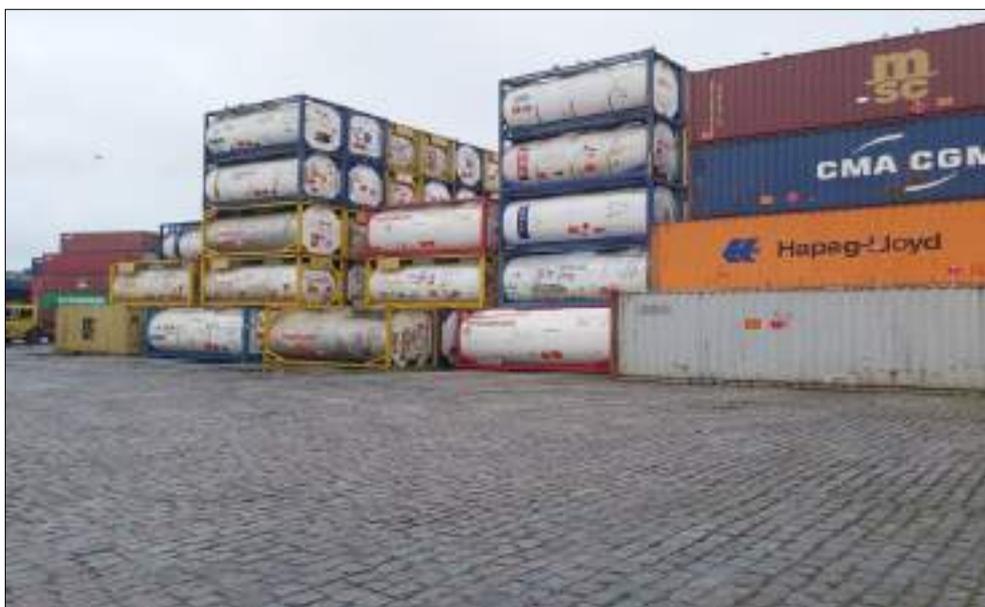
Na Figura 6 podem ser vistos, em detalhes, as áreas de pátio para empilhamento de contêineres para cargas sólidas e líquidas, assim como os espaços de operação e circulação de equipamentos referidos anteriormente na Figura 4.

Figura 6 – Detalhes de empilhamentos de contêineres em área descoberta.

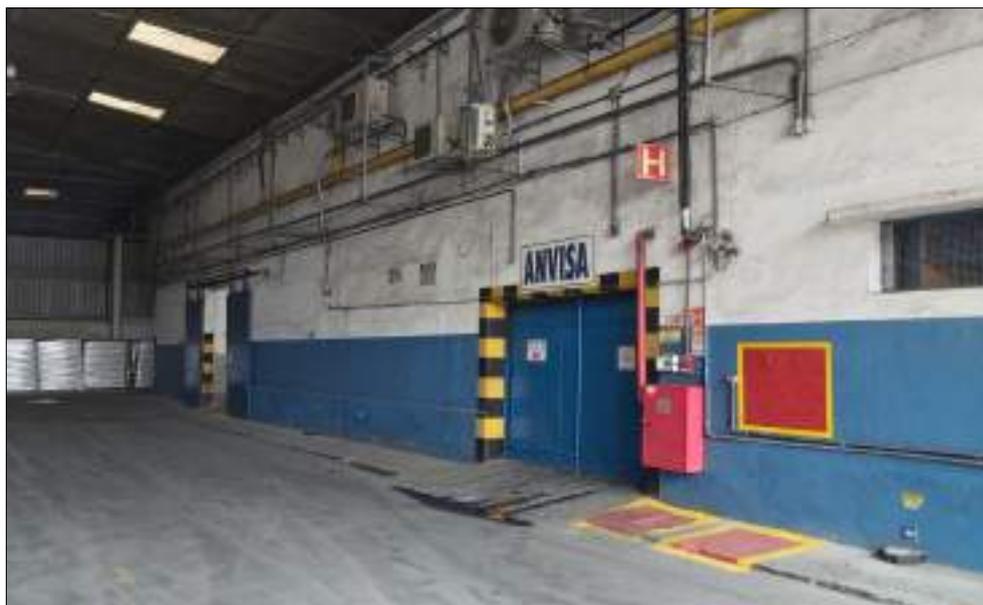
Quanto aos armazéns cobertos, são utilizados para segregação dos produtos, dependendo da operação a ser realizada. Cargas fracionadas para exportação recebidas dos clientes são acomodadas em armazéns específicos para consolidação e desembaraço aduaneiro antes de sua exportação (Figura 7).

Figura 7 – Armazém para produtos para exportação.

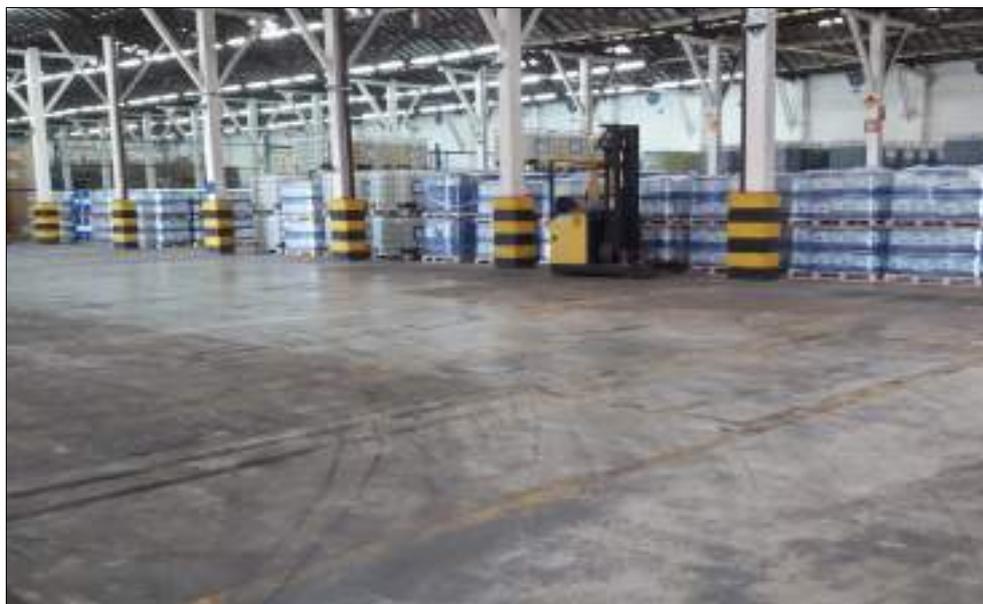
Produtos de diferentes clientes importados em um mesmo contêiner são desovados em armazéns específicos, aguardando desembaraço para envio imediato aos clientes ou para serem armazenados em regime de entreposto de mercadorias para desembaraço parcial (Figura 8).

Figura 8 – Armazém para produtos importados.

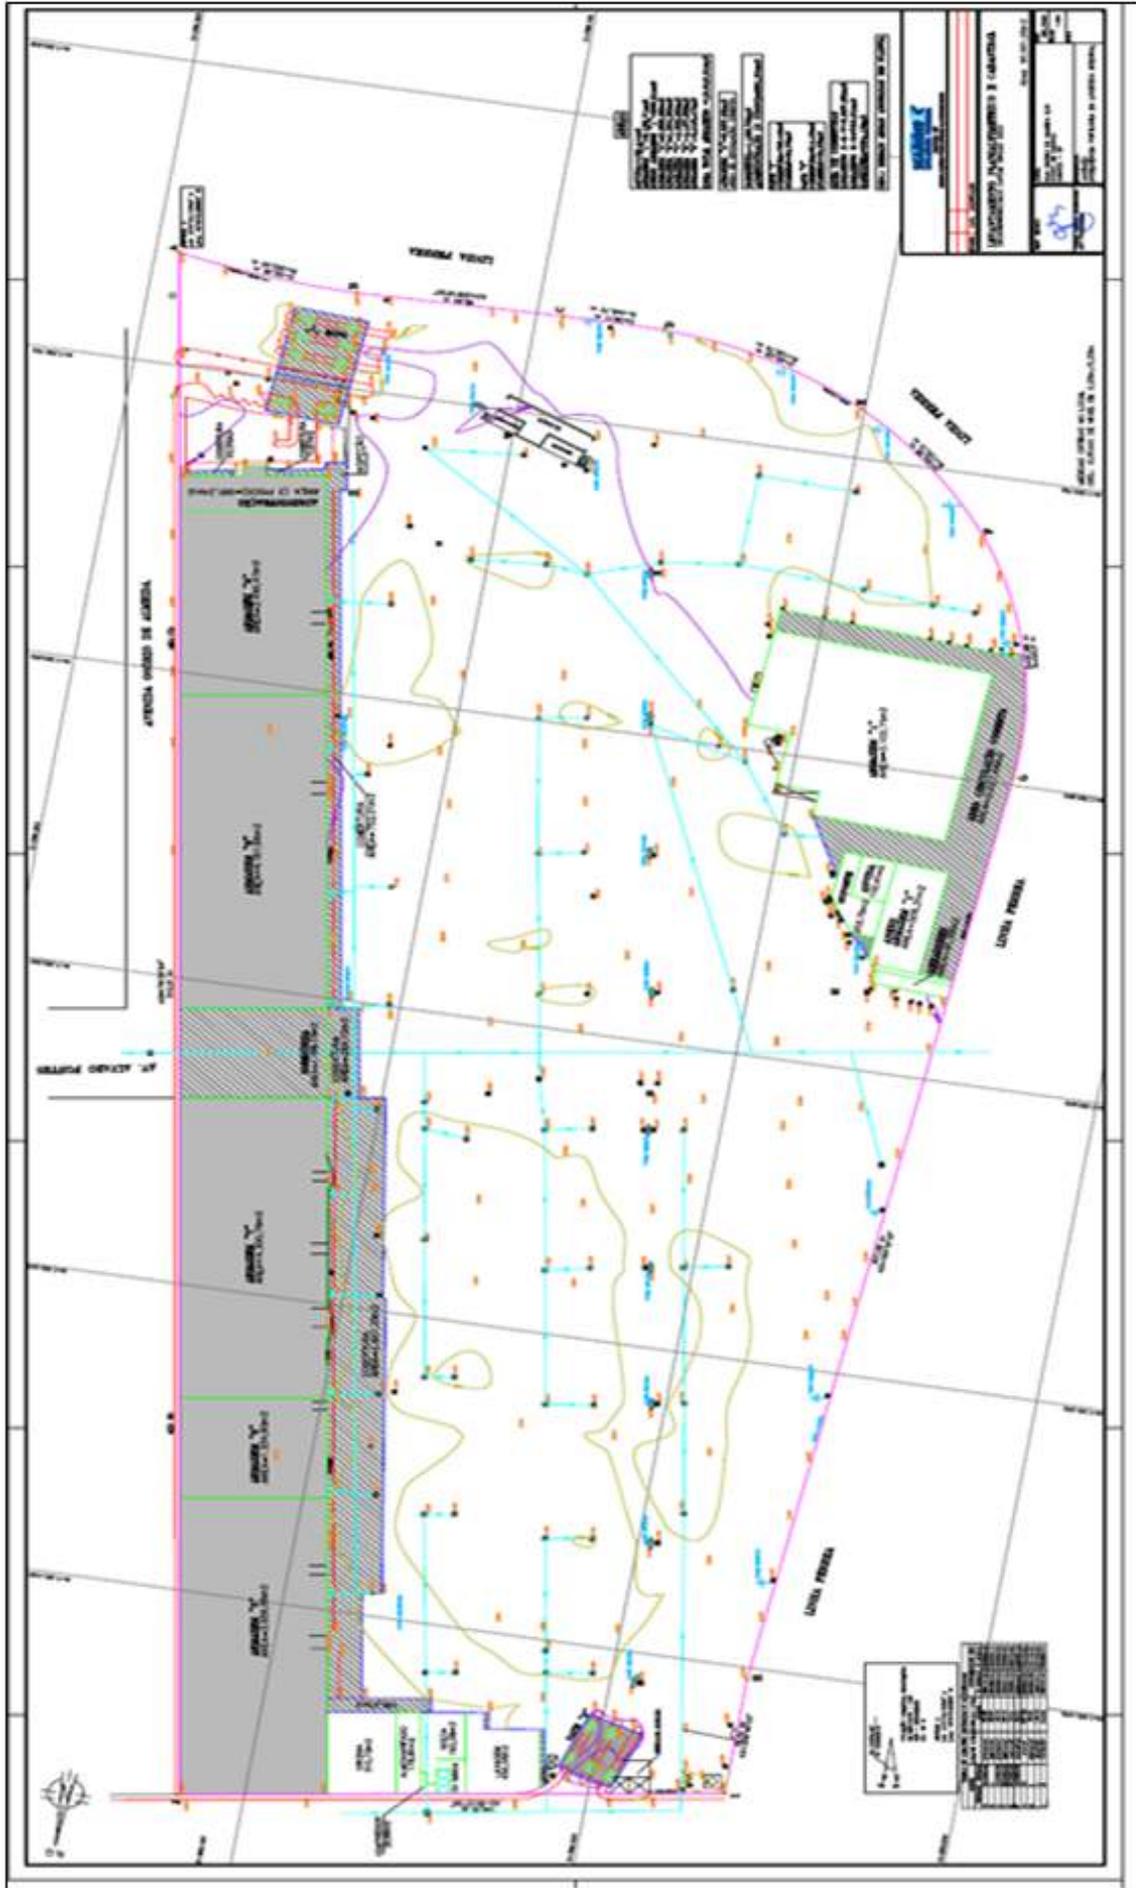
Figura 9 - Sistema de Microdrenagem da IPA Marimex

O detalhamento destas coletas e transferências para o sistema de recolhimento de águas pluviais é apresentado na Figura 9 que exhibe o Sistema de Microdrenagem (Figura 9) detalhado na Planta Georreferenciada e na Figura 10 na qual é visto o Sistema de Macrodrenagem. Anexo 1.

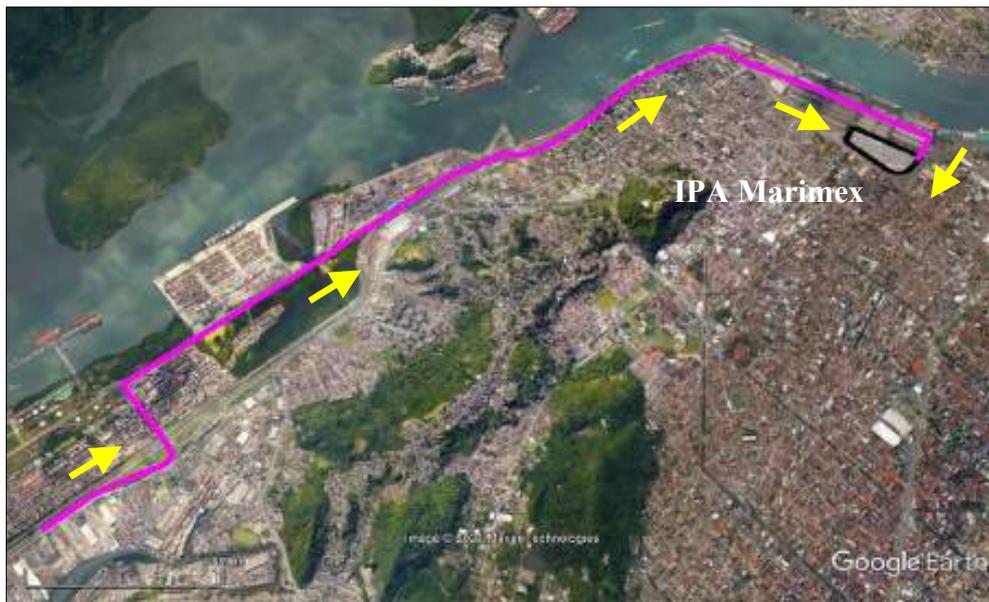
A Figura 12 a seguir ilustra o traçado deste percurso iniciando no km 64 da Rodovia Anchieta até a entrada da IPA Marimex na R. Osório Almeida S/N.

Figura 12 – Rota de acesso desde a Rodovia Anchieta até a IPA Marimex através do Porto.

A Figura 6 a seguir ilustra o traçado deste percurso iniciando no km 64 da Rodovia Anchieta até a entrada da IPA Marimex na R. Osório Almeida S/N.

Figura 6 – Rota de acesso desde a Rodovia Anchieta até a IPA Marimex através do Porto.

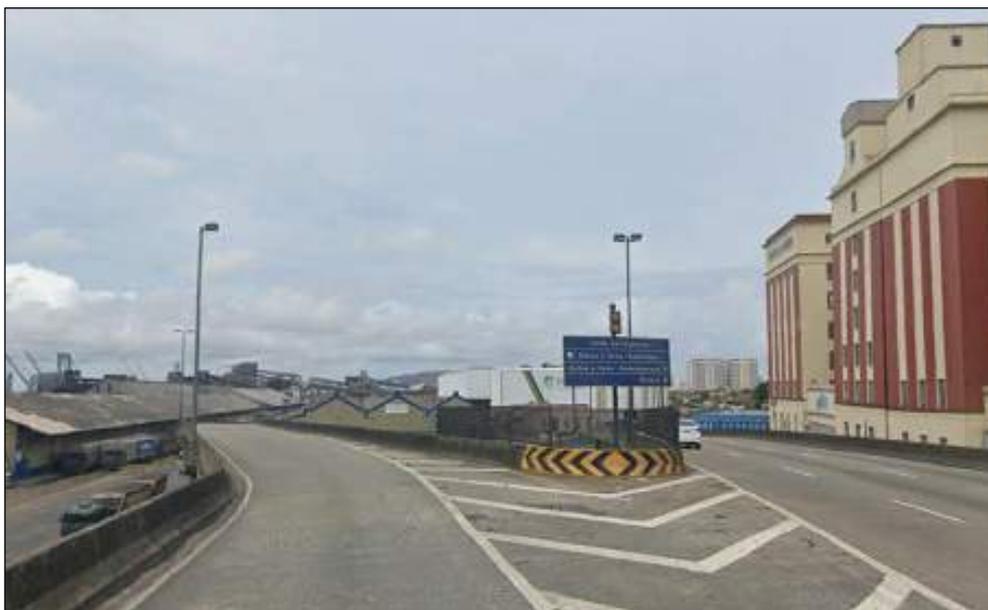
Para veículos de carga que demandam a IPA Marimex, a rota obrigatória a partir do viaduto de Outeirinhos (sentido Centro → Ponta da Praia) da Av. Cidade de Santos estabelece seguir pela alça à esquerda em direção à Av. Eduardo Pereira Guinle (Figura 13).

Figura 13 – Rota de acesso à Av. Eduardo Pereira Guinle rumo à IPA Marimex.

Para veículos de carga que demandam a IPA Marimex, a rota obrigatória a partir do viaduto de Outeirinhos (sentido Centro-Ponta da Praia) na Av. Cidade de Santos estabelece seguir pela alça à esquerda em direção à Av. Eduardo Pereira Guinle (Figura 7).

Figura 7 – Rota de acesso à Av. Eduardo Pereira Guinle rumo à IPA Marimex.

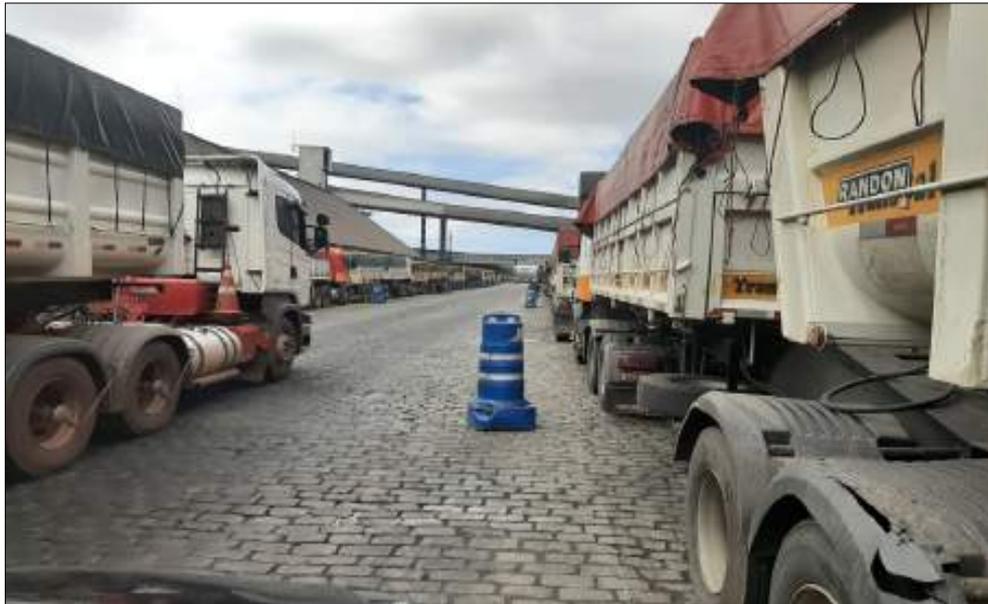
Na sequência, os veículos devem trafegar pela faixa central da Av. Eduardo Pereira Guinle, uma vez que as faixas laterais nos dois lados são reservadas aos veículos que se destinam ao Terminal Rumo (Figura 14).

Figura 14 – Ordenação de uso das pistas na Av. Eduardo Pereira Guinle.

Na sequência, os veículos devem trafegar pela faixa central, uma vez que as faixas laterais nos dois lados são reservadas aos veículos que se destinam ao Terminal Rumo (Figura 8).

Figura 8 – Ordenação de uso das pistas na Av. Eduardo Pereira Guinle.

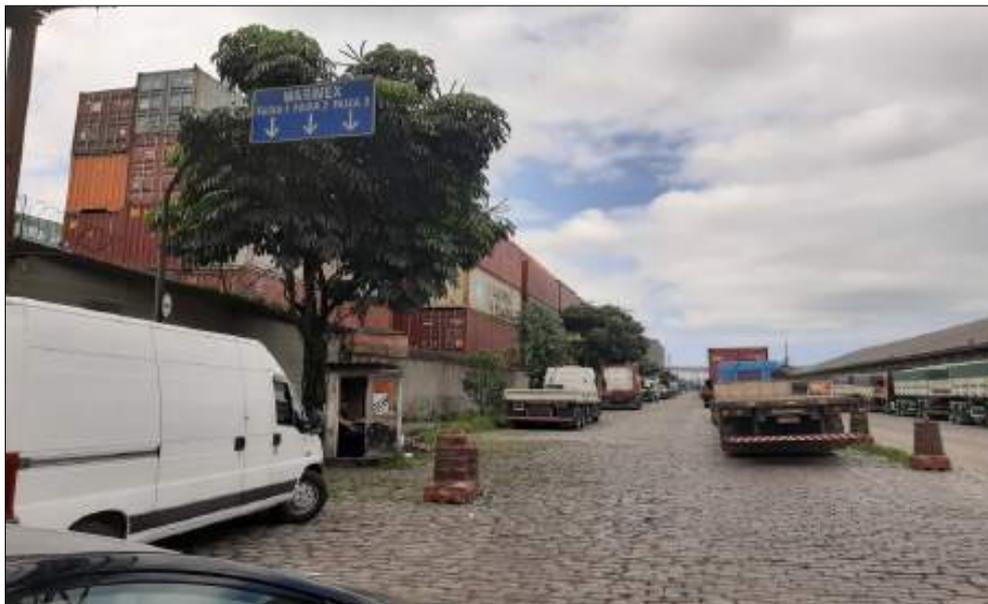
Seguem até o Armazém VII Externo na confluência com a R. Álvaro Fontes onde placas de sinalização indicam três faixas reservadas aos veículos para a Marimex com capacidade de até 60 caminhões, enquanto que veículos em movimento seguem pela faixa central (Figura 15).

Figura 15 – Bolsão para caminhões e ordenamento de tráfego para a IPA Marimex.

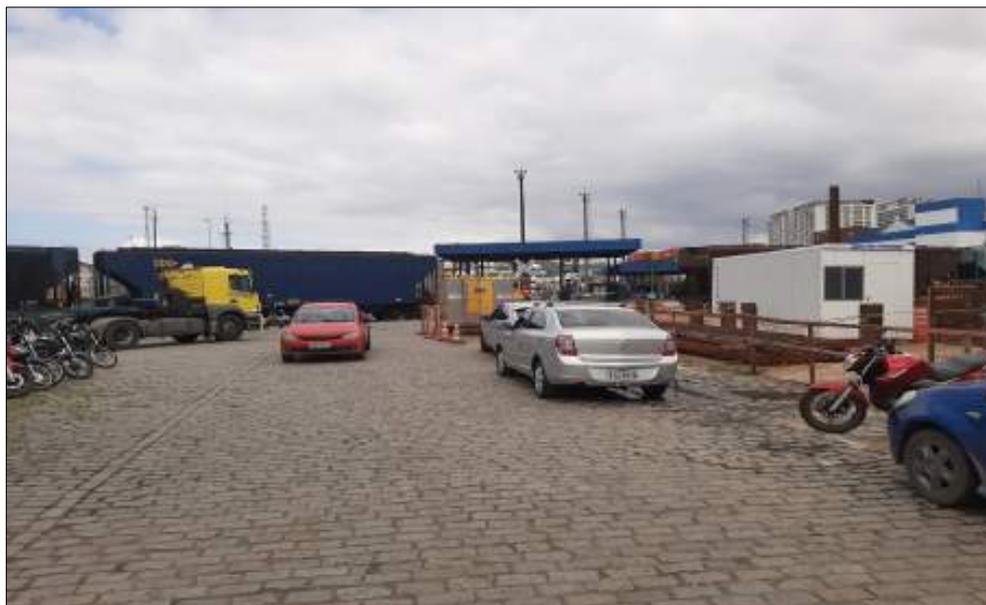
Após liberação para acesso, os veículos de carga seguem pela Av. Conde D'Eu até alcançar a R. Osório de Almeida local onde se localiza o *gate* de controle de entrada da IPA Marimex (Figura 16).

Figura 16 – Gate de controle de entrada da IPA Marimex.

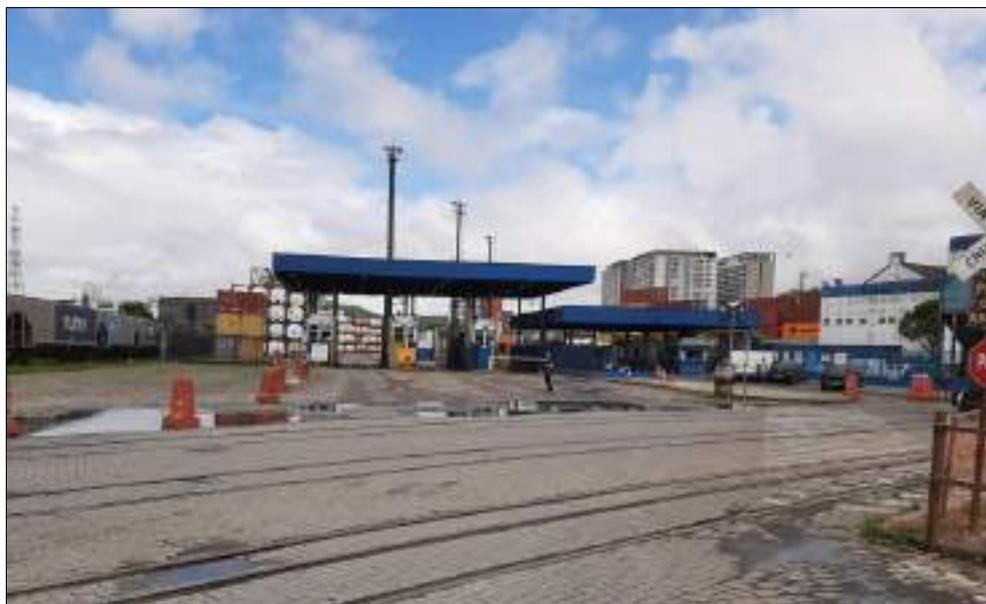
Este acesso possui três posições para controle e autorização de entrada, além de praça de estacionamento externa de veículos para otimizar a condição operacional (Figura 17). Neste ponto ocorrem interferências já citadas com a passagem em nível da linha férrea (ver sinalização à direita da imagem).

Figura 17 – Vista externa, disposição do *gate* de entrada com cruzamento em nível de linhas ferroviárias.

Figura 11– Gate de entrada com cruzamento em nível de linhas ferroviárias.

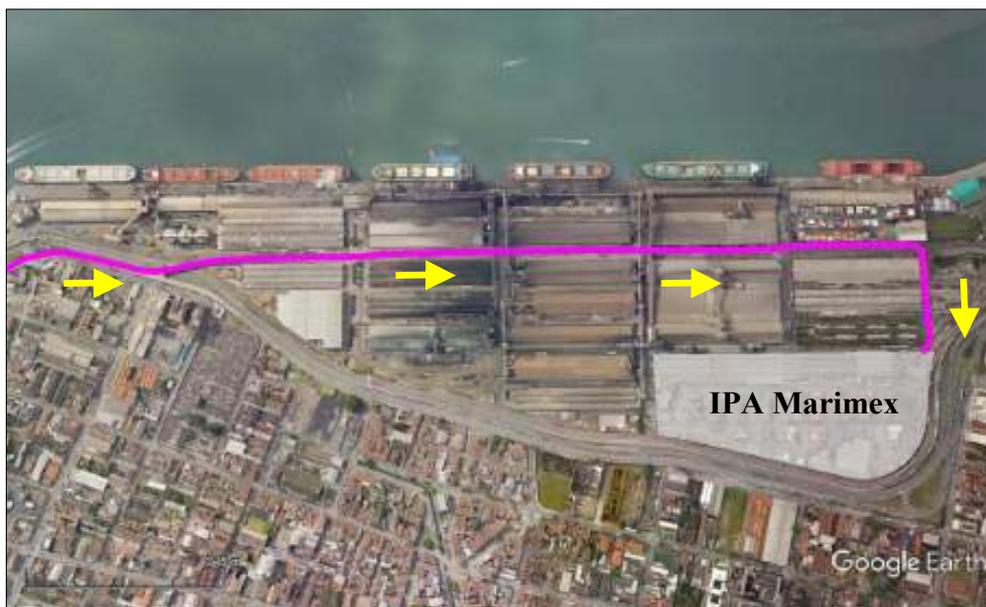
A Figura 18 ilustra a rota obrigatória de acesso desde a chegada dos caminhões a Outeirinhos até o *gate* de entrada da IPA Marimex.

Figura 18 – Rota obrigatória de acesso dos caminhões à IPA Marimex.

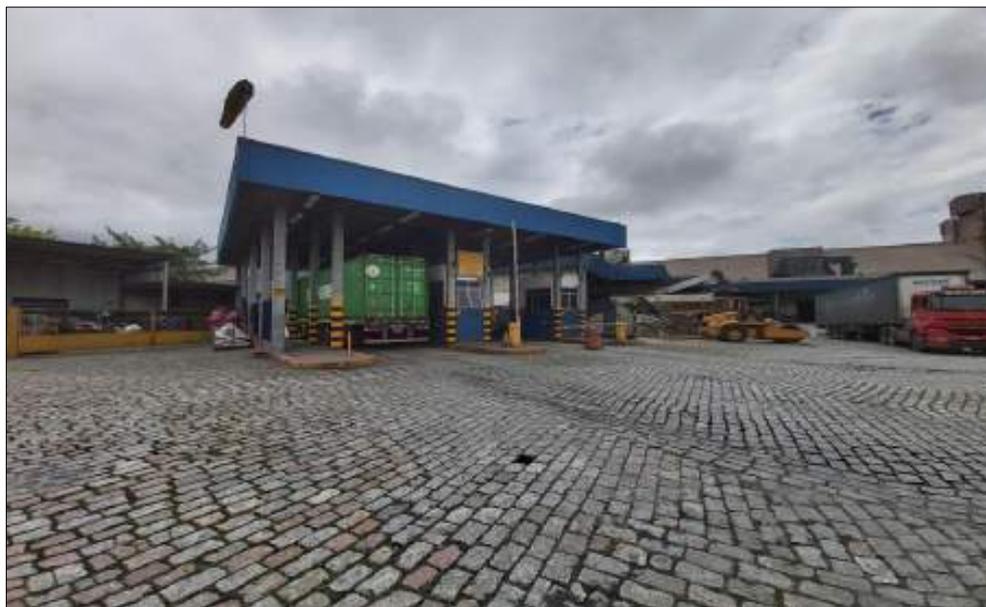
Efetuada a operação de carga ou descarga, o veículo segue para liberação de saída na portaria que dispõe de duas faixas de operação (Figura 19).

Figura 19 – Vista interna da portaria de saída da IPA Marimex com duas faixas operacionais.

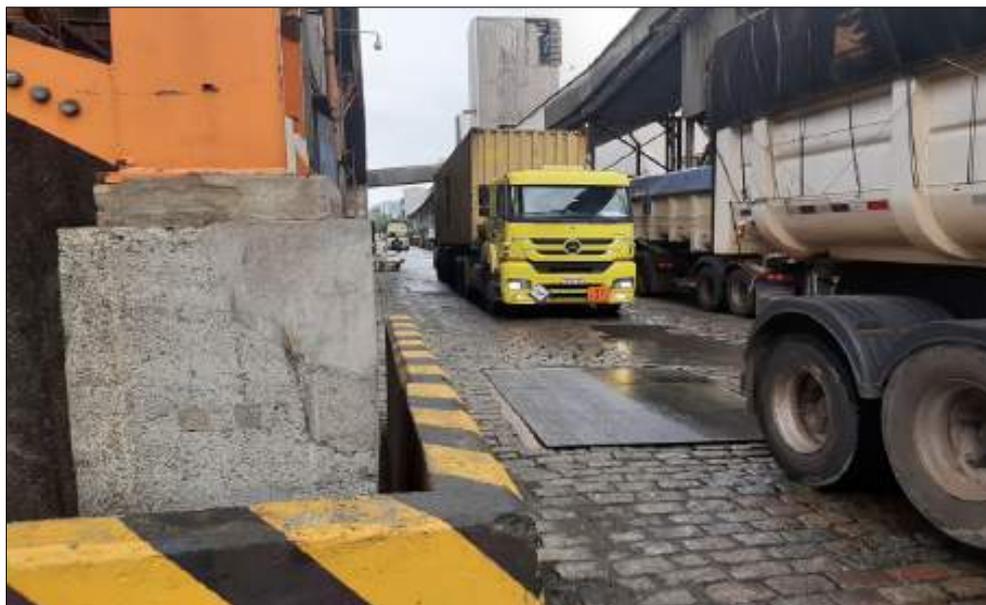
A partir da liberação no *gate* de saída, os veículos de carga que deixam a IPA Marimex devem seguir por rota obrigatória ao virar à direita na Av. Dr. Carvalho de Mendonça (situada na zona portuária), via bidirecional que também atende ao acesso de terminais de grânéis vizinhos (Figura 20).

Figura 20 – Rota de saída da IPA Marimex através da Av. Dr. Carvalho de Mendonça.

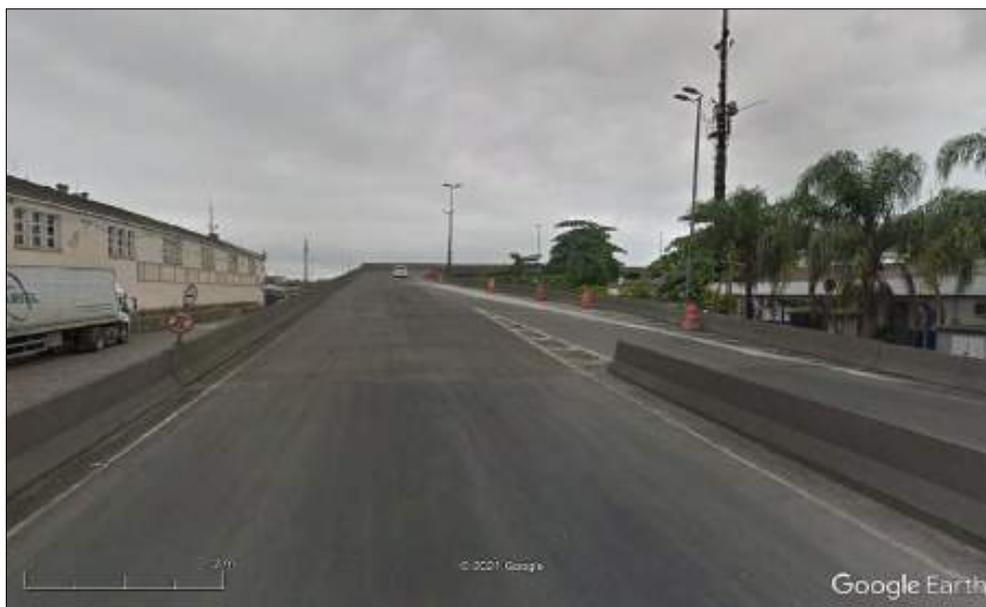
Uma vez na Av. Dr. Carvalho de Mendonça, os caminhões seguem até a Av. Eduardo Pereira Guinle onde derivam à direita para acessar o Viaduto da Santa e alcançar a Av. Cidade de Santos para seguir aos seus respectivos destinos (Figura 21).

Figura 21 – Rampa de acesso ao Viaduto da Santa para alcançar a Av. Cidade de Santos.

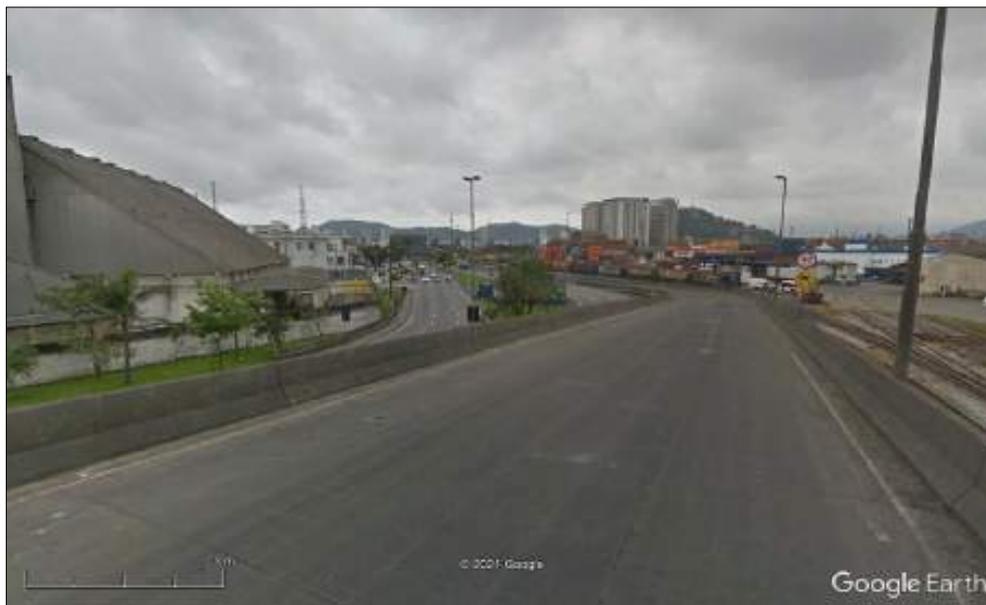
A Figura 22 exibe a rampa de descida do Viaduto da Santa com 2 faixas de circulação e limitação de velocidade de 40 km/h para alcançar a Av. Cidade de Santos sentido Ponta da Praia para Centro e seguir para seus destinos.

Figura 22 – Rampa de descida do Viaduto da Santa para alcançar a Av. Cidade de Santos, com duas faixas de circulação e limite de velocidade de 40 km/h (placa à direita).

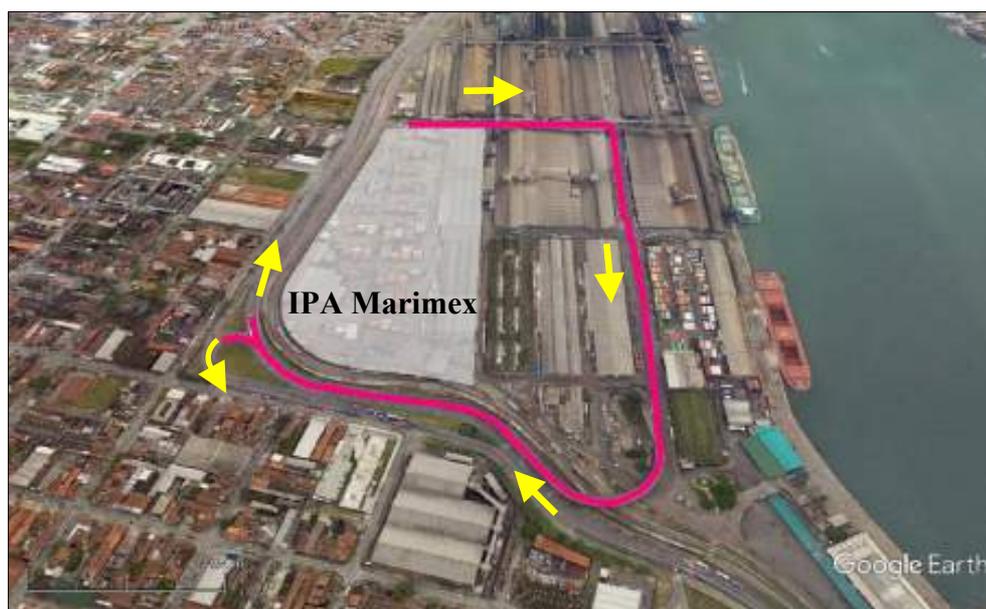
A Figura 23 ilustra a rota de saída da IPA Marimex para acesso à Av. Cidade de Santos com destino às rodovias da região.

Figura 23 – Rota de saída da IPA Marimex utilizando a Av. Cidade de Santos

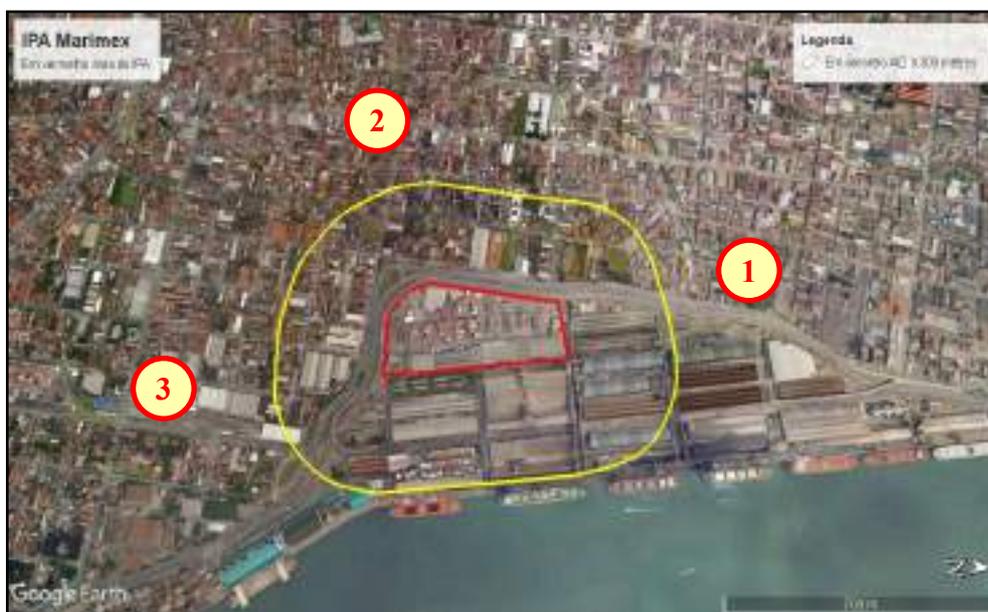
Os Estudos de Impactos de Vizinhança consideram os efeitos imediatos na Área de Influência Direta, definida como a área envoltória com distanciamento perpendicular de 300 metros em todo o perímetro do Empreendimento, como definido na LC N° 793/2013 – Artigo 12°.

A Figura 34 evidencia o perímetro do IPA Marimex (linha vermelha) e sua Área de Influência Direta (interna à linha amarela) posicionada a 300 metros do perímetro inscrito.

Figura 34 – Localização do IPA Marimex – Outeirinhos e sua Área de Influência Direta (300 metros) onde se destacam os bairros 1 = Outeirinhos, 2 = Vila Mathias e 3 = Macuco.

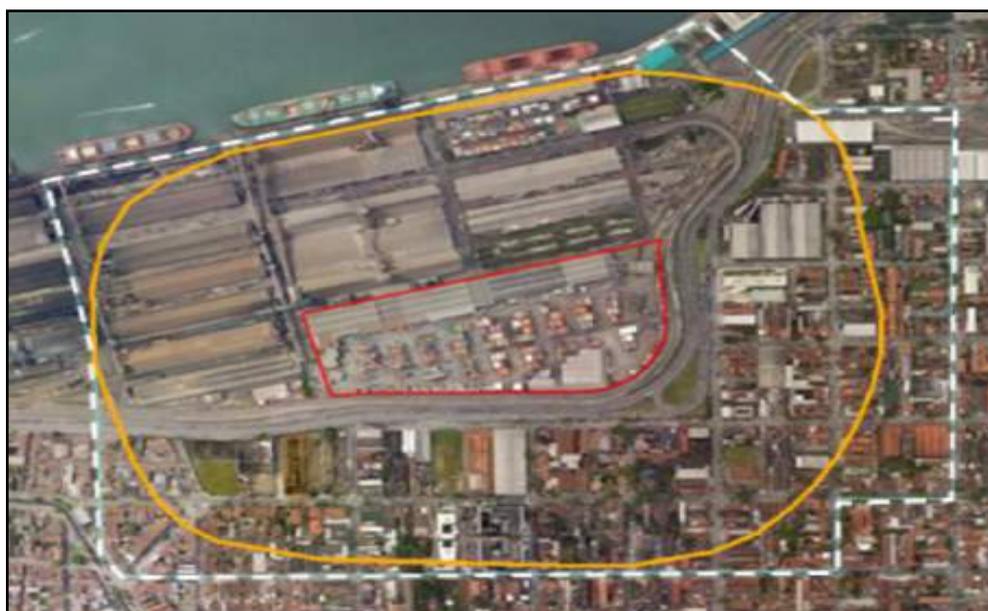
Para uma melhor análise deste EIV foi estabelecida adicionalmente a projeção da AID Expandida sobre o sistema viário urbano, com a inclusão de pontos extras aos limites da AID (Figura 35).

Figura 37 – Perímetro do Empreendimento (linha vermelha), Área de Influência Direta (interna à linha laranja contínua) e Área de Influência Direta Expandida (interna à linha branca pontilhada) sobre o sistema viário.

Na Figura 37, o perímetro do Empreendimento foi definido em vermelho, a AID foi representada internamente à linha laranja contínua e a AID Expandida foi demarcada internamente sobre o viário local indicado por linha branca tracejada.

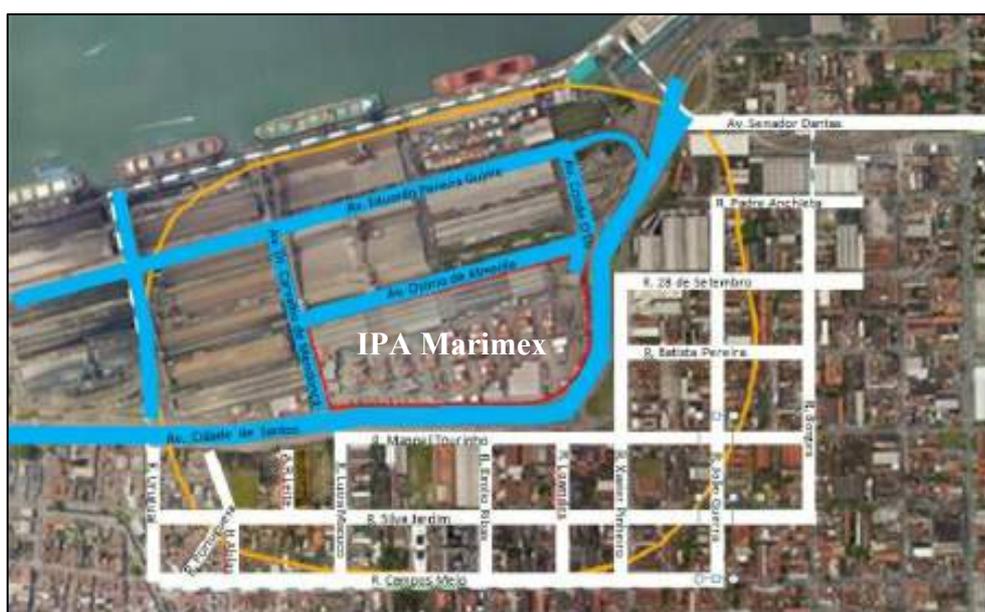
Para melhor compreensão, a Figura 43 mostra o arruamento da região, com destaque em azul para o sistema viário portuário e em branco para o sistema viário urbano.

Figura 43 – Arruamento da região com o sistema viário portuário em azul e o sistema viário urbano em branco. Uma das principais solicitações do EIV é estudo e a descrição das vias existentes na Área de

Considerando a AID do Empreendimento, foram listadas as vias do sistema urbano da região exibidas na Tabela 11 e identificadas em branco na Figura 43, com suas hierarquias categorizadas segundo o Anexo VI da LC N° 1.006/2018.

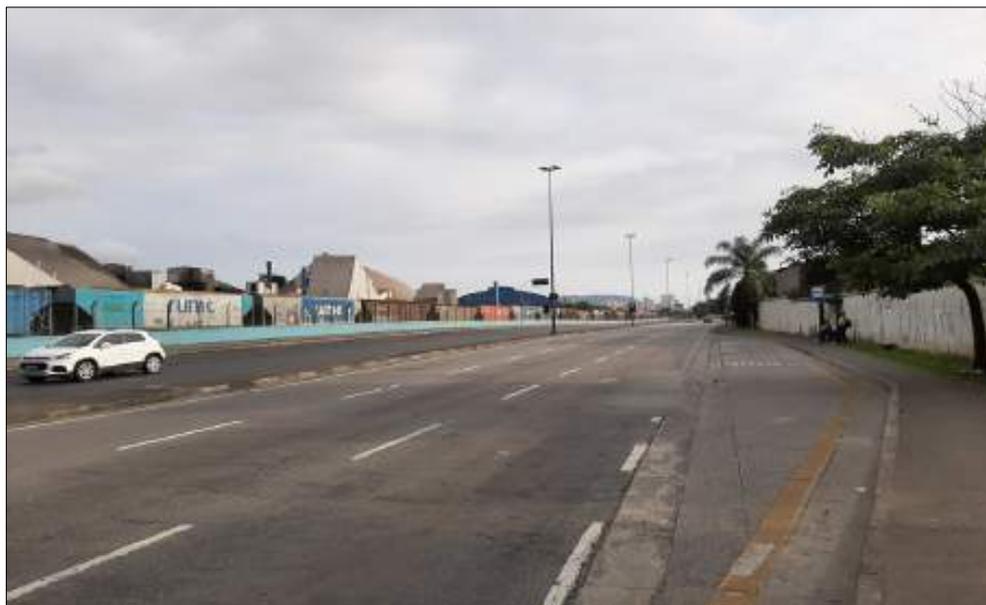
No sentido Centro-Ponta da Praia há pontos para ônibus coletivos com recuos destinados à parada dos veículos com segurança (Figura 44).

Figura 44 – Ponto de ônibus com recuo para a parada do veículo.

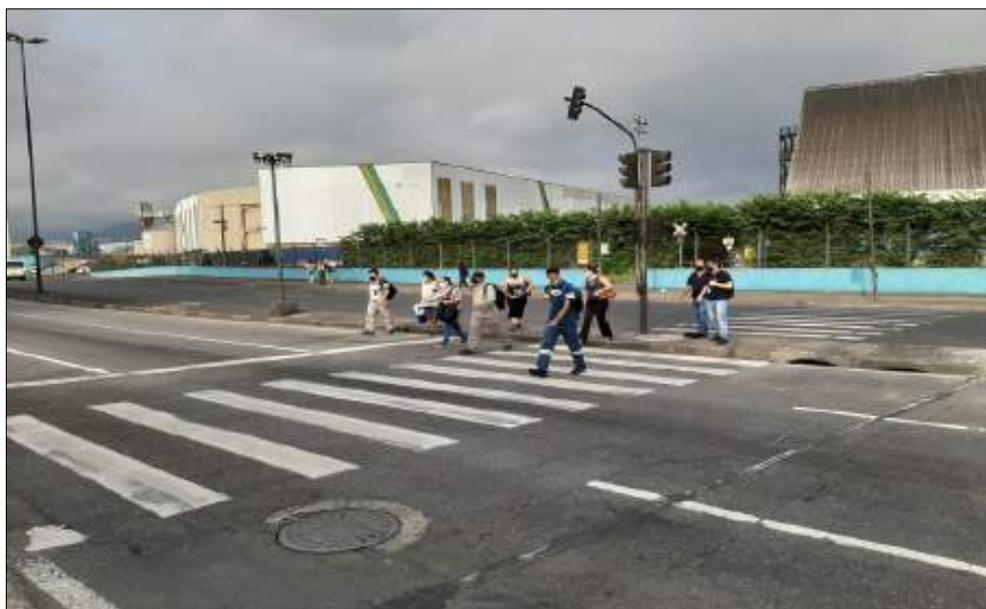
Todavia, no sentido Ponta da Praia-Centro, como na região do Mercado Municipal, os ônibus param na própria via, com travessia de pedestres protegida por semáforo e faixa de segurança para os que demandam as barcas para Vicente de Carvalho (Figura 45).

Figura 45 – Travessia orientada por semáforo com a presença de faixa de pedestre.

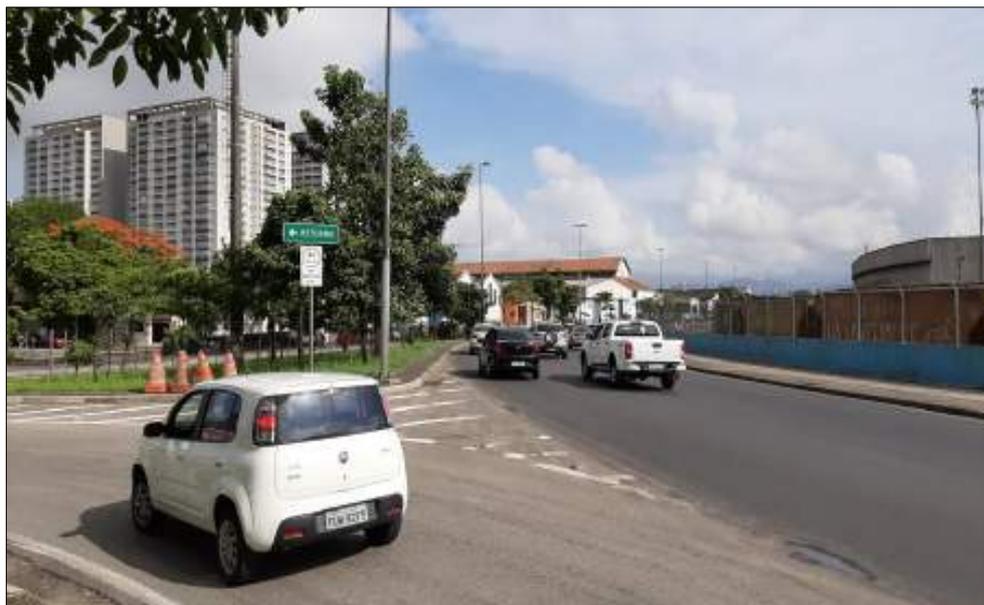
Na região próxima à IPA Marimex, a Av. Cidade de Santos descreve curva acentuada com restrição de velocidade. Há um retorno sinalizado que permite quem vem no sentido Ponta da Praia-Centro contornar a ilha central e retornar no sentido Centro-Ponta da Praia (Figura 46).

Figura 46 – Ponto de retorno para mudança de sentido de direção.

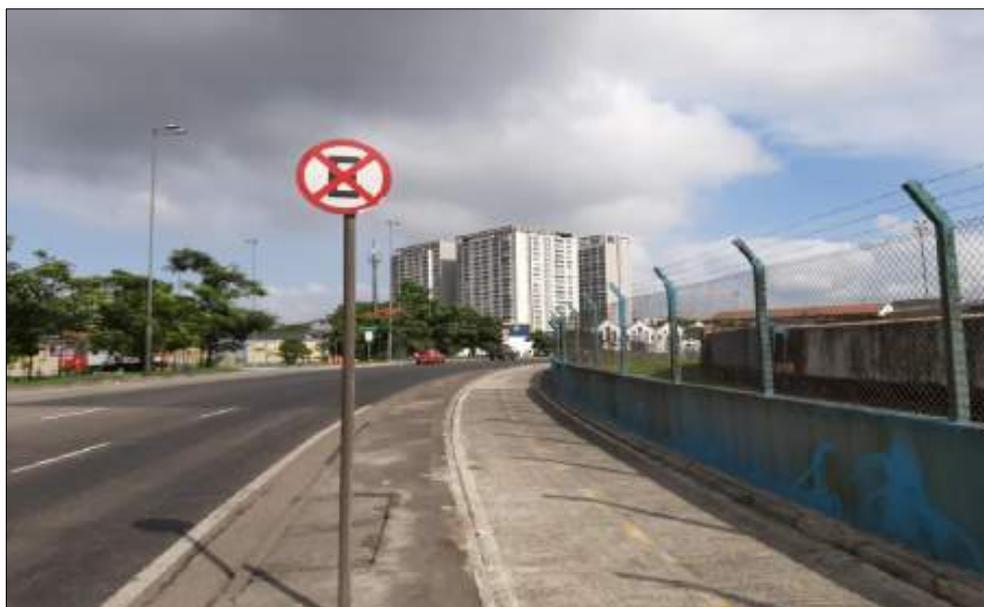
A Figura 47 mostra a calçada e a ciclovia junto à pista Ponta da Praia-Centro ao longo do pátio ferroviário de cinco linhas. Em destaque, placa de sinalização de trânsito indicativa de proibição de parada e estacionamento.

Figura 47 – Vista da ciclovia de duas pistas que acompanha a faixa Ponta da Praia-Centro.

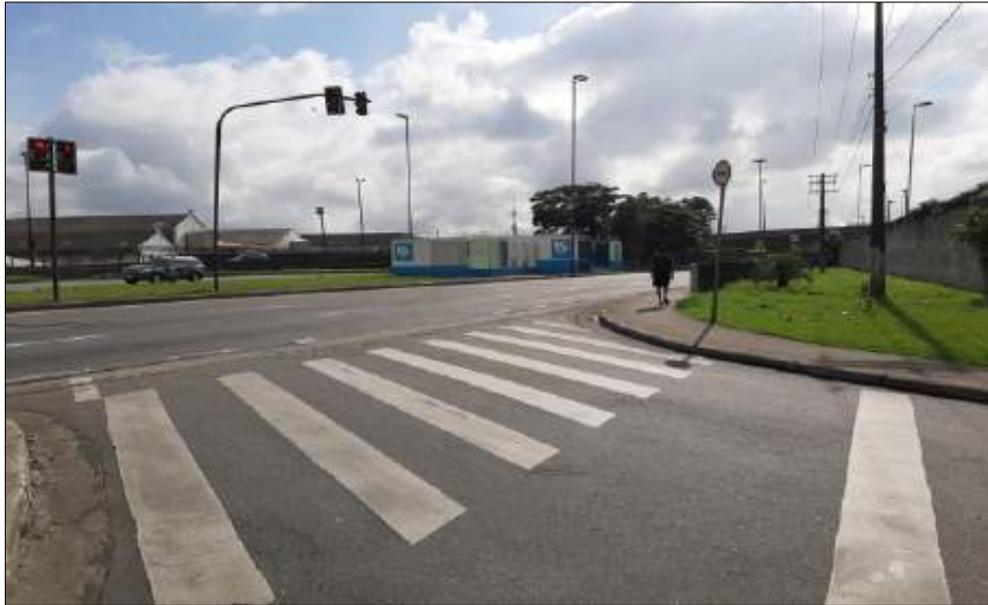
No canteiro central desta avenida, próximo à confluência com a R. 28 de Setembro localiza-se uma instalação de saneamento da concessionária Sabesp (Figura 48).

Figura 48 – Instalações da Sabesp no canteiro central.

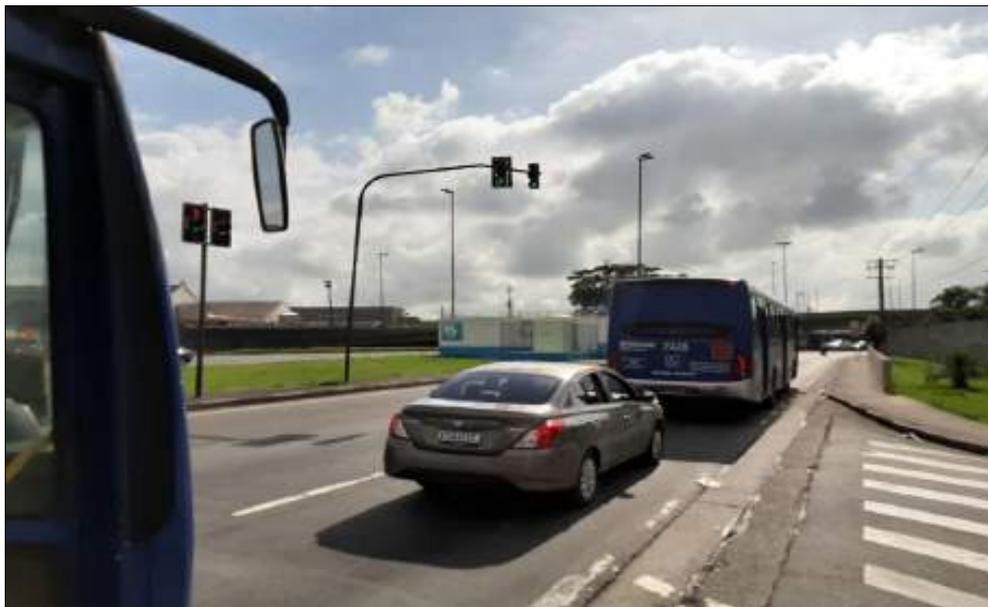
Nesse mesmo local, observa-se a circulação pela Av. Cidade de Santos em fluxo normal em ambas as pistas (Figura 49). Esta tomada foi obtida próxima a pontos de ônibus coletivos que atendem à IPA MARimex.

Figura 49 – Trânsito normal nas pistas da Av. Cidade de Santos, próximo à IPA Marimex.
