# **ESTUDO DE IMPACTO DE VIZINHANÇA – EIV**

## **Instalação Portuária Alfandegada – IPA Marimex**

**Santos/SP**  
**08 de março de 2021**

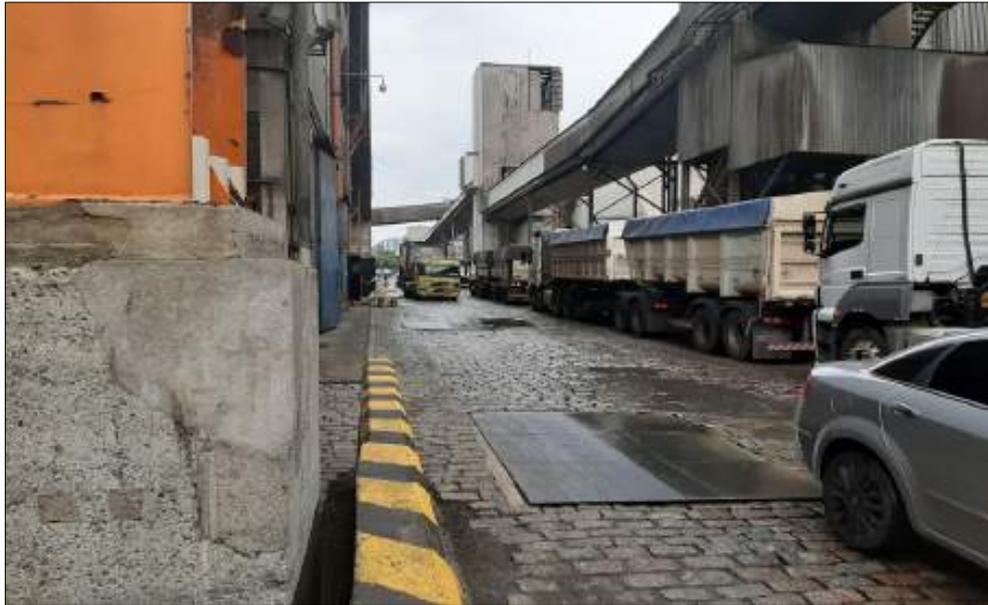
Via Coletora bidirecional presente no viário interno do porto. O trecho considerado compreende da Av. Eduardo Pereira Guinle até o *gate* de saída da IPA Marimex, com extensão aproximada de 290 m. Nesta rua circulam caminhões de transporte de granéis sólidos e de contêineres (Figura 52).

Figura 52 - Vista da R. Carvalho de Mendonça, no viário do porto.

Infraestrutura: calçada restrita, calçamento em paralelepípedos de granito com pontos de recalque e depressões com empoçamento, drenagem, iluminação pública e sinalização de trânsito.

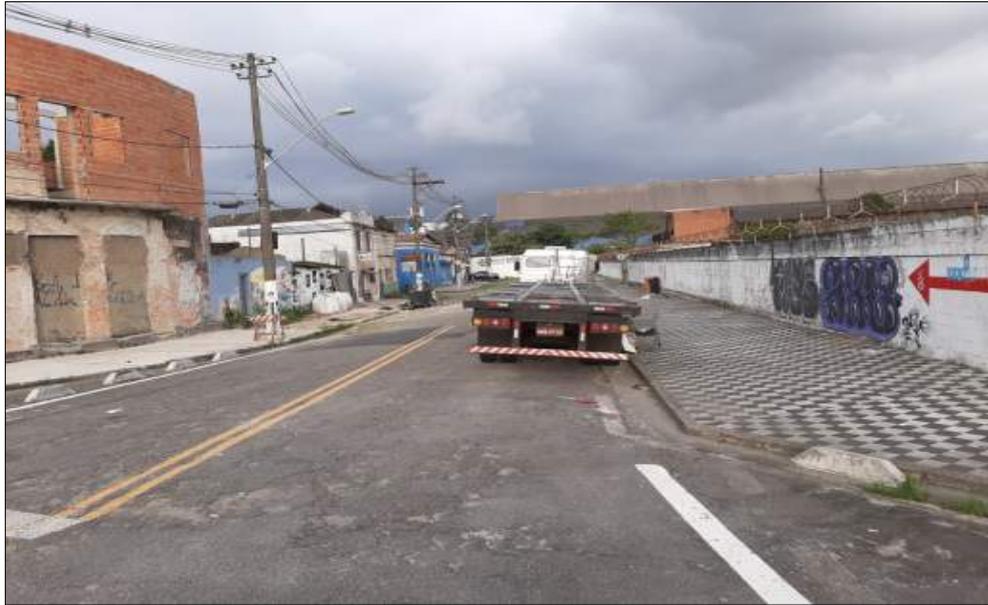
Infraestrutura: calçadas, não há arborização, pavimento com revestimento asfáltico danificado e calçamento, drenagem, iluminação pública e sinalização de trânsito incluindo pinturas de solo de separação de sentidos. No pavimento há segregadores de trânsito em concreto, tipo bate-rodas com pintura branca como visto na Figura 54. Nesta imagem vê-se obra em execução no

Figura 54 - Vista da R. Anhanguera com R. Silva Jardim.

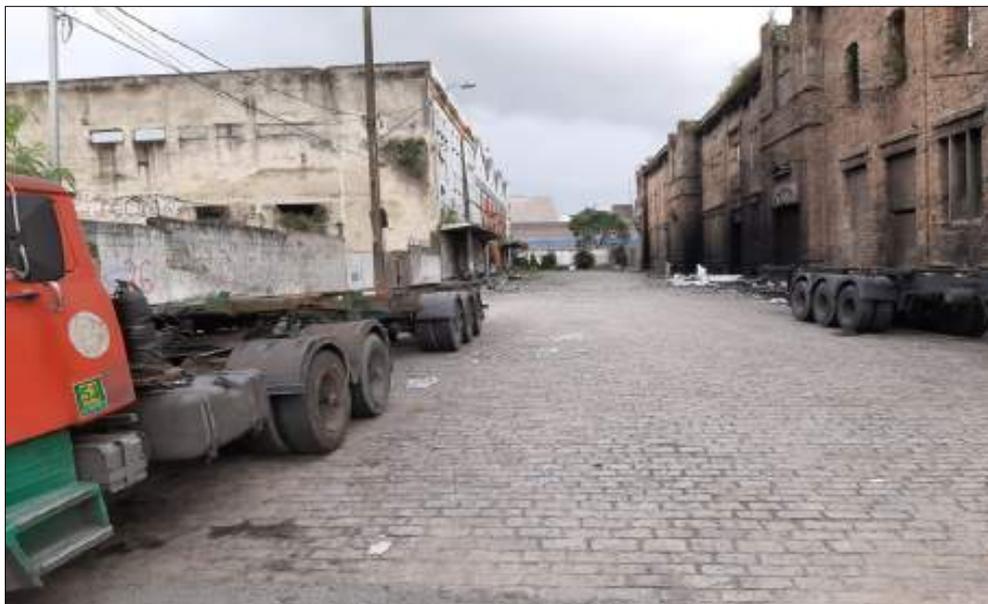
Figura 55 – Visão da R. Antenor Costa Leite com fachada da Hospedaria dos Imigrantes.

Infraestrutura: calçadas precárias, sem arborização, calçamento em paralelepípedos de granito, drenagem e iluminação pública no lado esquerdo. Em uma das calçadas está localizada a antiga Hospedaria dos Imigrantes, em ambiente depreciado, com muitos detritos e resíduos de fogueiras (Figura 55).

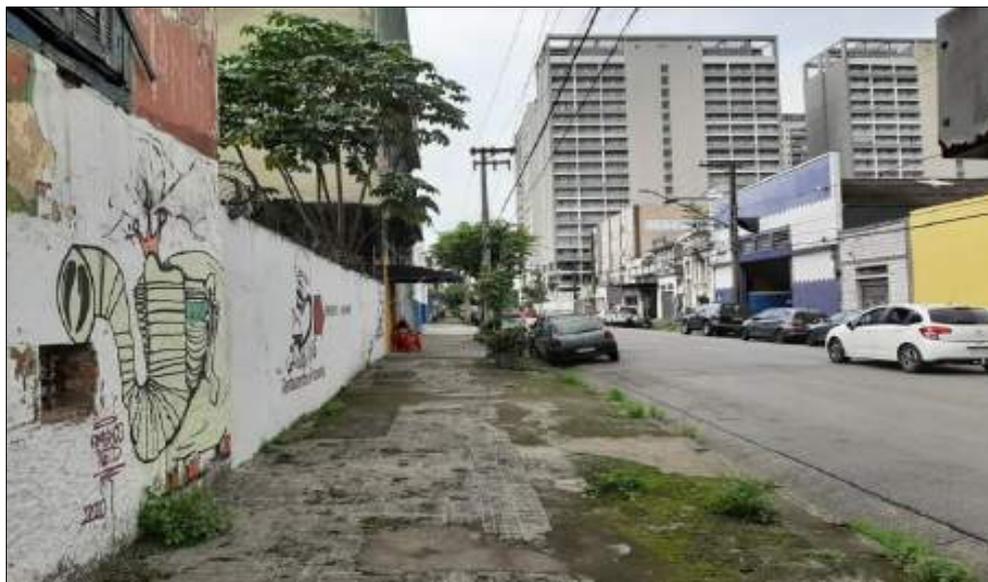
Figura 56 – Vista da R. Silva Jardim com trecho de calçada em condições precárias.

Infraestrutura: calçadas, pavimento, drenagem, iluminação pública, arborização variável e sem um padrão regular, sinalização de trânsito com faixas de pedestres, semáforos e com indicação de velocidade máxima de 50 km/h, estacionamento nas laterais de acordo com a sinalização indicativa, calçadas em estado variável com trechos danificados e com tufo de vegetação daninha (Figura 56).

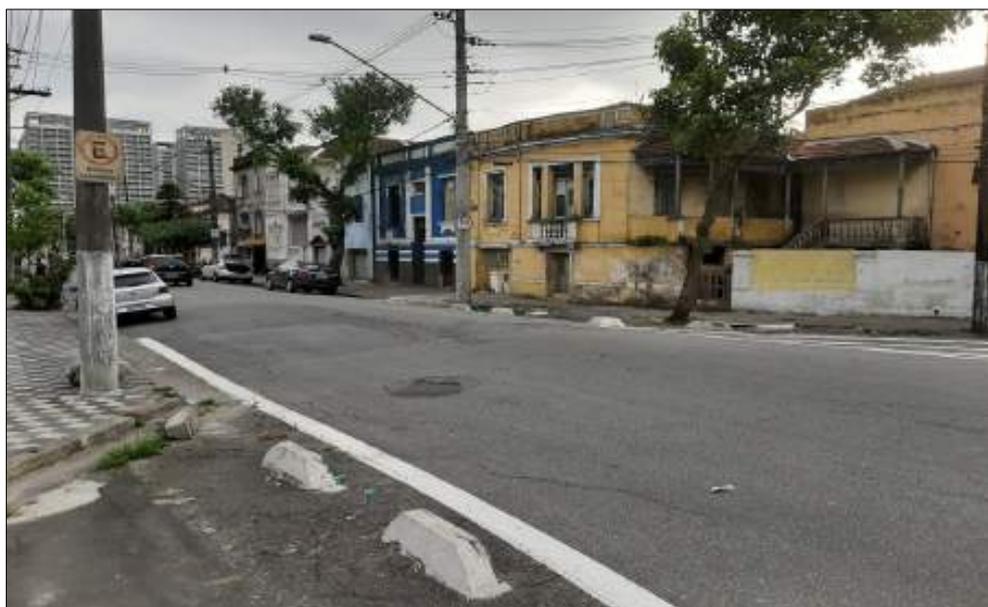
Figura 57 – Vista da R. Silva Jardim com visíveis patologias no leito viário.

Acessibilidade com rebaixamento de guia em algumas esquinas, pavimento asfáltico em estado regular de conservação com sinais de desgaste, fissuras e ondulações, apontando para meia vida do período de projeto e com pontos já reparados indicando a limitação da capacidade de suporte do subleito (Figura 57). A sinalização horizontal e vertical apresenta sinais de desgaste.

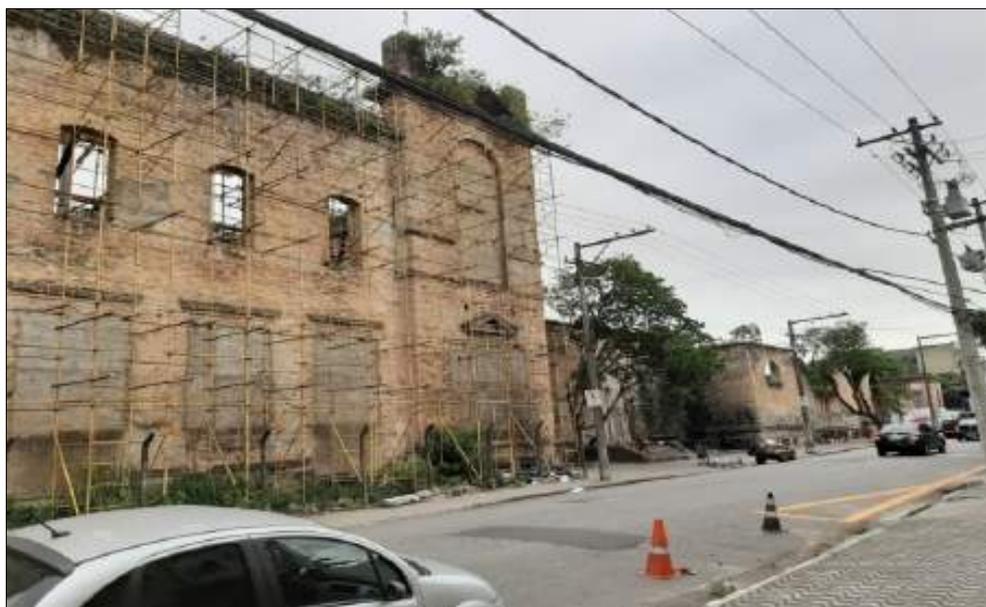
Figura 58 - Escoramento metálico de sustentação da fachada da Hospedaria dos Imigrantes.

armação metálica para o escoramento da parede frontal.

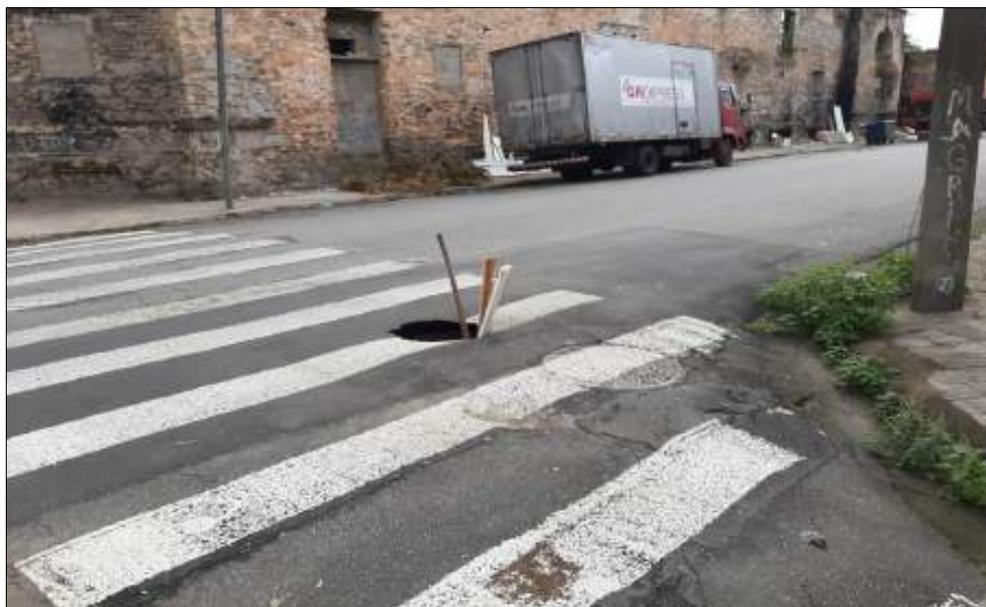
Figura 59 – Danos ao leito veicular na faixa de pedestres, com sinalização improvisada.

Na lateral oposta à Hospedaria, no cruzamento com a R. Luiza Macuco, observa-se dano no pavimento como afundamento e sinalização improvisada (Figura 59).

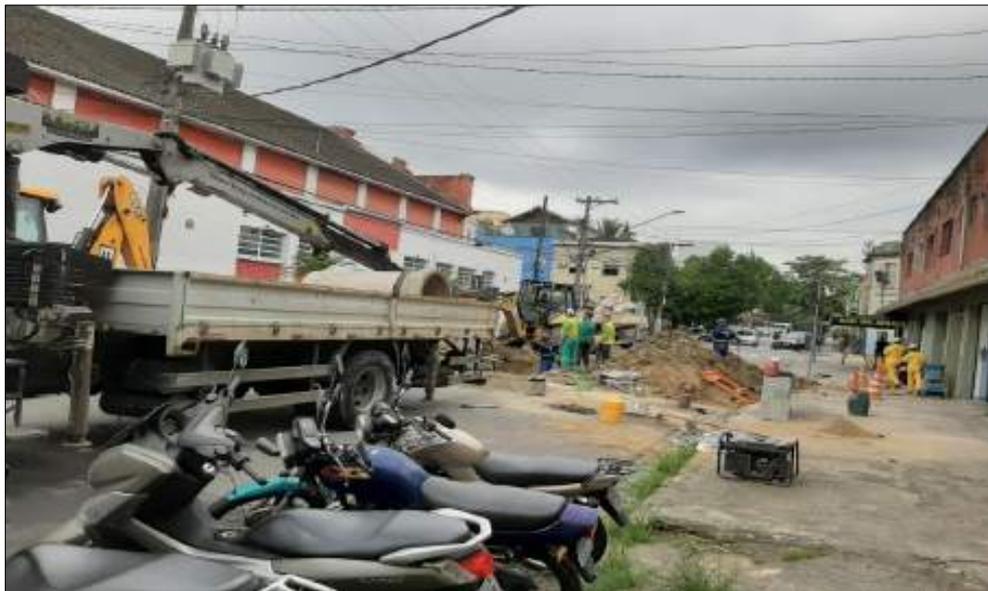
No dia da vistoria (21/01/2021), a via encontrava-se parcialmente interditada para obras de reparos na rede de drenagem (Figura 63).

Figura 63 – R. Lowndes em obras para manutenção em tubulação de drenagem.

Infraestrutura: calçadas, arborização, pavimento com revestimento depreciado sobre calçamento, sarjeta em paralelepípedos, drenagem, iluminação pública, sinalização de trânsito, faixas de pedestres.

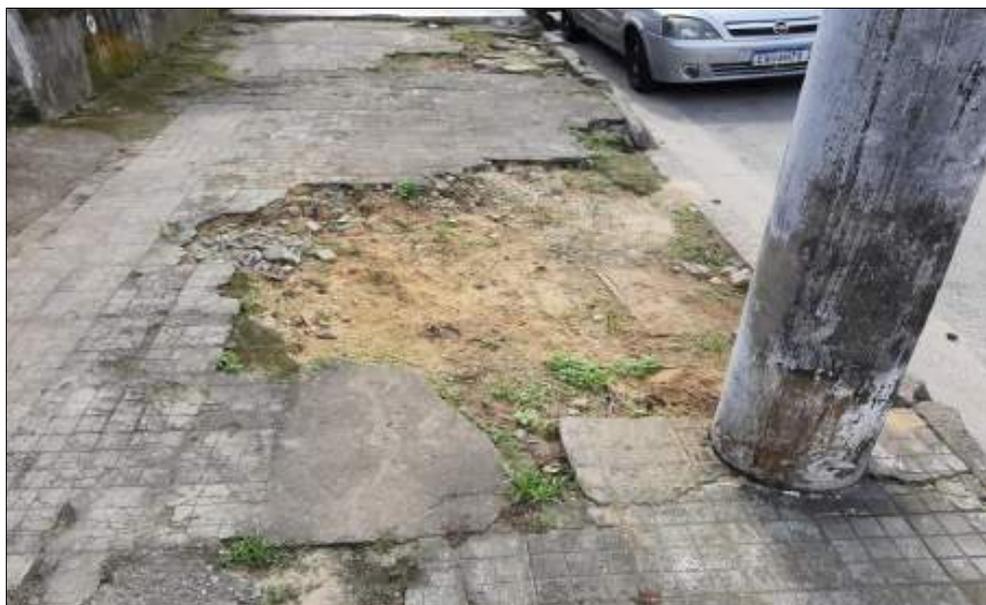
Pode ser observada a existência de pátio de armazenagem e transporte de contêineres pertencente a outro empreendedor (Figura 70). Deve ser registrado que algumas calçadas no local se apresentam danificadas, prejudicando a movimentação de pedestres (Figura 71).

Figura 71 – Calçada danificada e inadequada ao trânsito de pedestres.

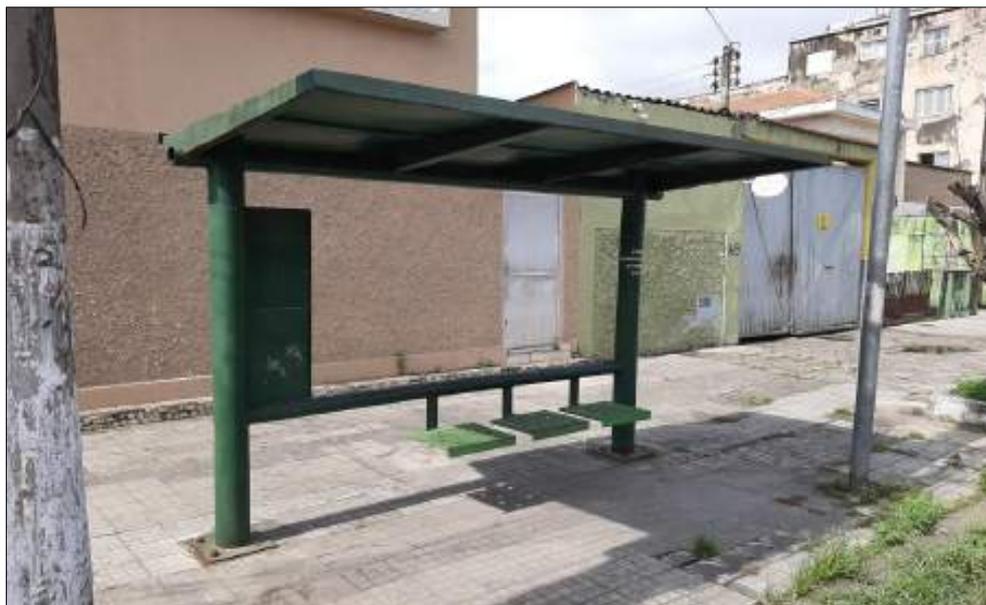
Os pontos de ônibus apresentam boas condições de uso com cobertura e assentos (Figura 72), mas as alçadas apresentam tufo de mato que prejudicam o trânsito de pedestres.

Figura 72 – Ponto de ônibus em boas condições em calçada com o piso danificado.

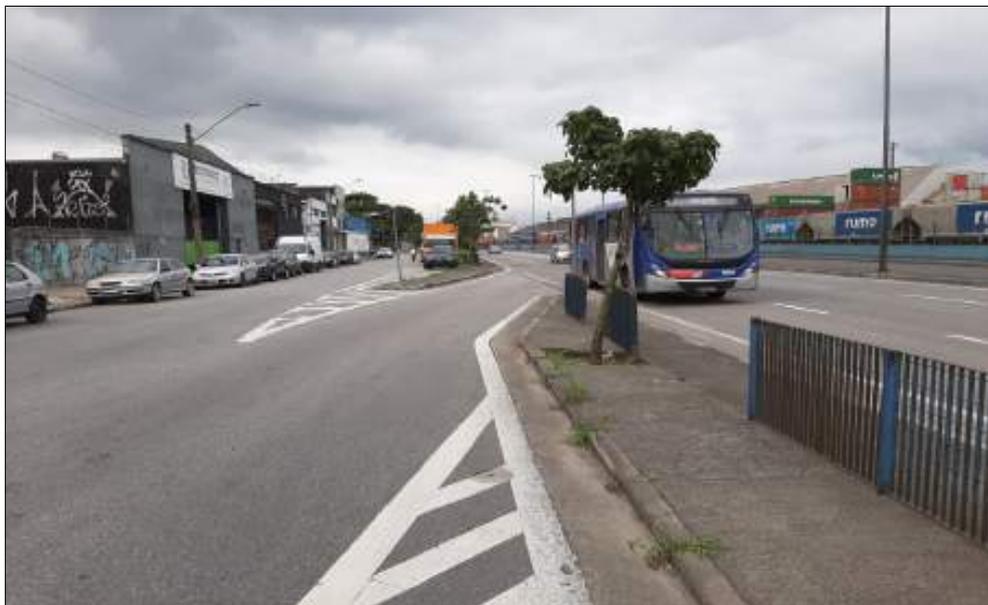
Em sua primeira quadra absorve parcialmente o tráfego de saída da Av. Cidade de Santos em acesso específico que não possui alternativa ou sinalização para redução de velocidade (Figura 77).

Figura 77 – Recebe parcialmente o trânsito da Av. Cidade de Santos sem recurso de redução de velocidade.

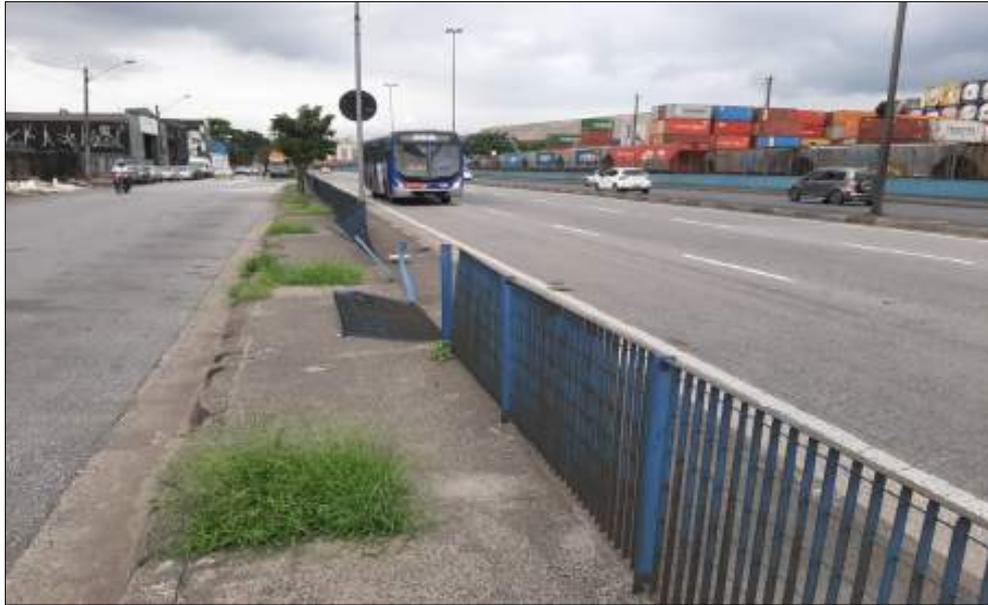
Figura 78 – Grades danificadas e espaços para arborização prejudicando o trânsito de pedestres.

O estado das calçadas é variável e algumas estão danificadas. Há danos às grades de proteção e pontos de arborização sem o vegetal. Ao longo da calçada, na interface com a Av. Cidade de

Santos, estes pontos chegam a ocupar toda a passagem para pedestres (Figura 78).

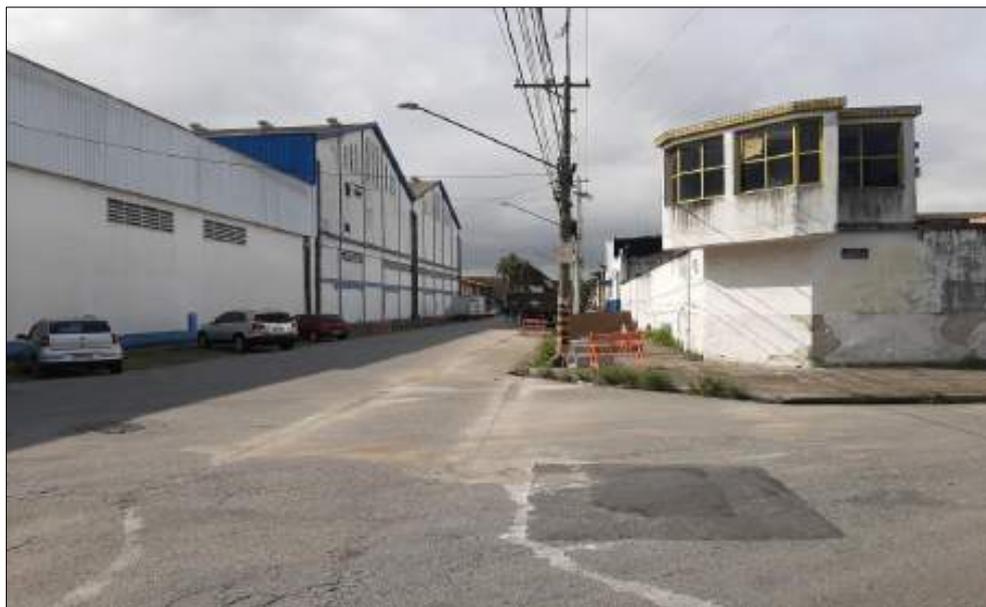
Na Figura 81 visualiza-se o término da R. Borges em frente ao Armazém Geral da Marimex instalado no lado esquerdo da R. Padre Anchieta. No lado direito há uma transportadora de médio porte de outro empreendedor. Podem ser observados diversos reparos executados no piso asfáltico decorrente da falta de sustentação do substrato.

Figura 81 – Vista da R. Padre Anchieta com o Armazém Geral da Marimex à esquerda.

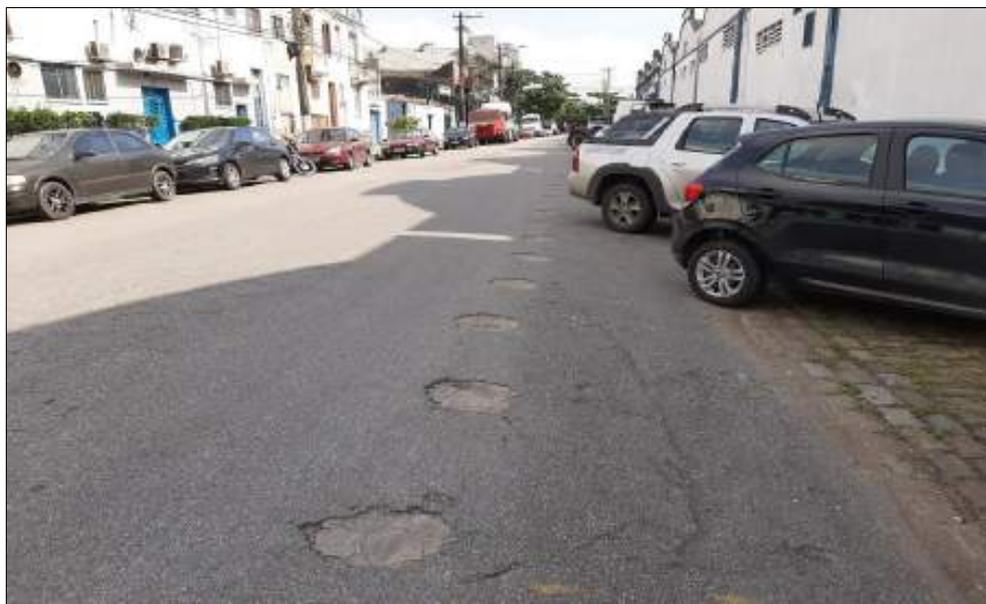
Figura 82 – Danos regulares e sucessivos de origem desconhecida no piso asfáltico.

Nas Figuras 82 e 83 podem ser verificadas falhas no revestimento do piso, observando-se danos sucessivos na capa de revestimento asfáltico, de origem desconhecida. Parte da R. Padre Anchieta apresenta estacionamento de veículos a 45° na lateral esquerda sentido Praias que exhibe buracos e falta de nivelamento.

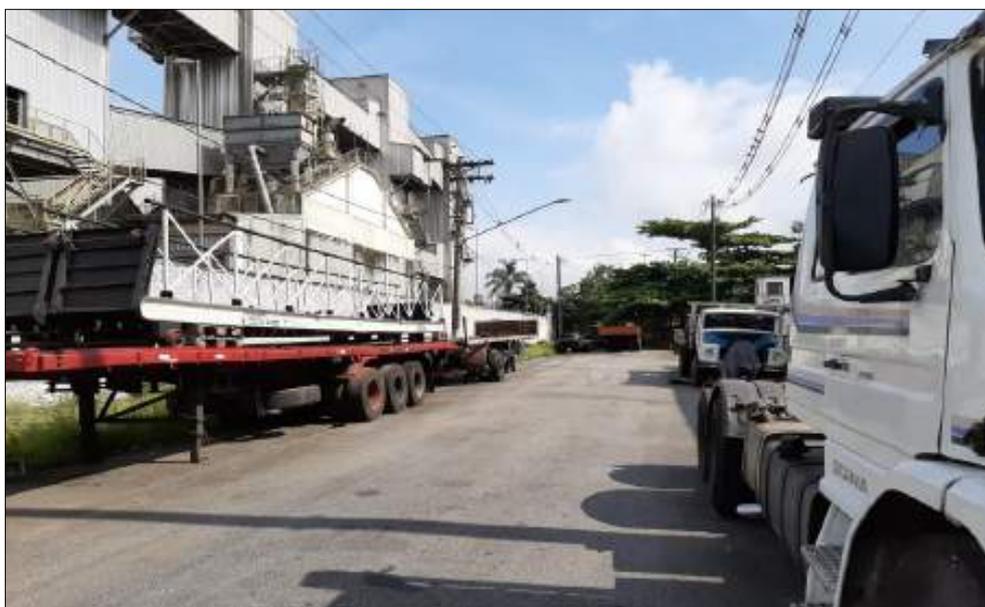
Na Figura 84 observa-se o trecho inicial da R. Padre Anchieta com caminhões, conjuntos mecânicos e carretas estacionadas junto à guia da calçada.

Figura 84 – Trecho inicial da R. Padre Anchieta, com vista para o muro divisório com a Av. Cidade de Santos, acesso apenas local e trecho sem saída.

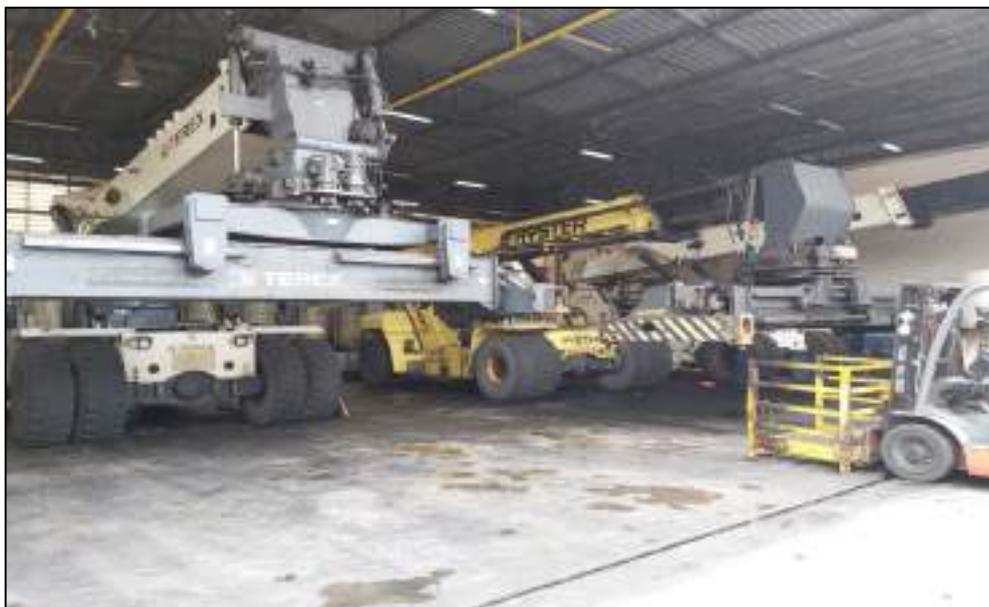
Figura 95 – Resíduos característicos de manutenção mecânica.

**Manutenção Mecânica** – Resíduos Classe I (ABNT 10004:2004) e Grupo B (RDC 56/08) - mix de resíduos contaminados por óleos e graxas (Figura 95 a 97).

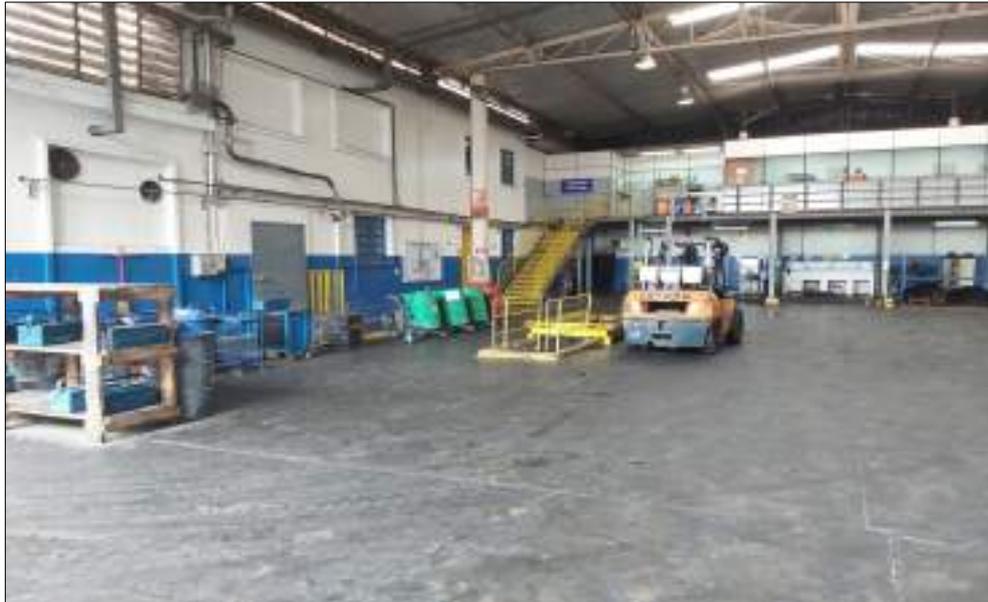
Figura 96 – Tambores para recolhimento de óleos e lubrificantes, para posterior descarte adequado.

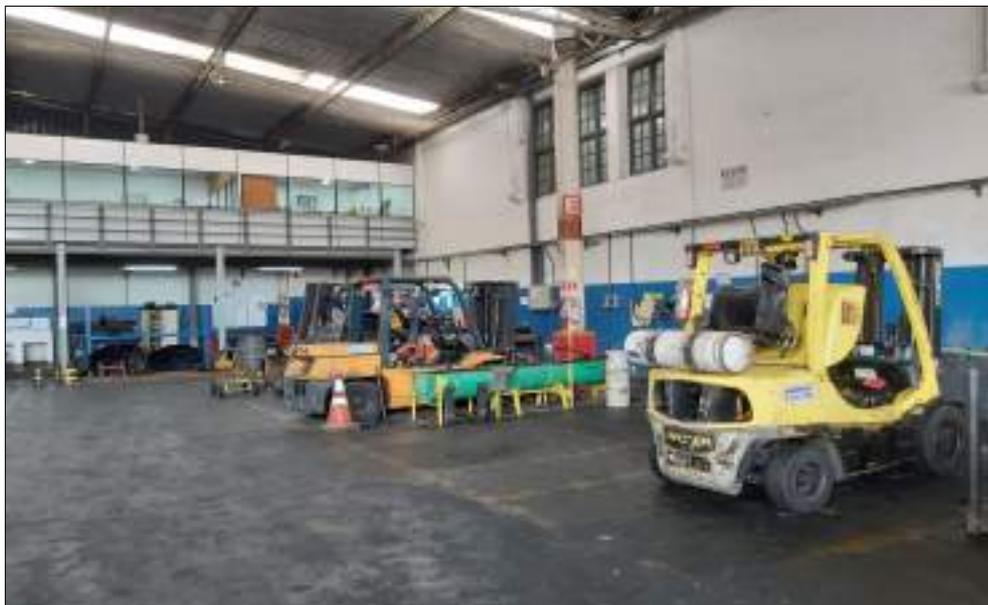
Figura 97 – Vista parcial da oficina mecânica e sua perfeita organização.

Adicionalmente, é exibida a aparência da oficina de manutenção, protegida no seu perímetro com canaletas para contenção em casos de vazamentos durante os processos de manutenções corretivas e preventivas (Figuras 90 a 92). Foi verificada a existência de um separador de água e óleo para evitar o descarte de óleos nas galerias de águas pluviais.

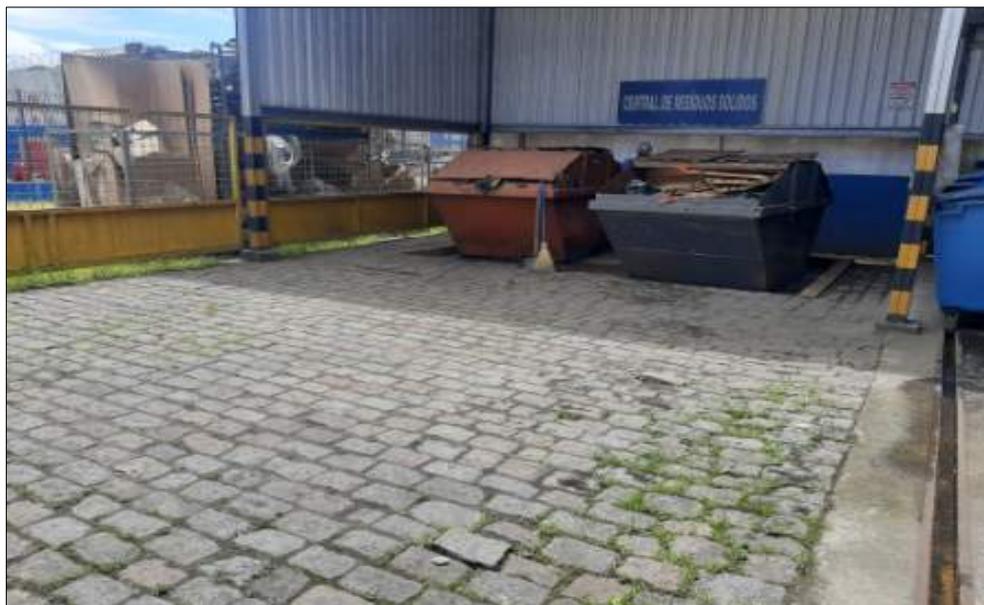
Figura 98 – Caçambas exclusivas para coleta de resíduos sólidos.

- **Pátio de Contêineres** – Resíduos Classe II (ABNT 10004:2004) e Grupo D (RDC 56/08) com resíduos de varrição e limpeza do pátio.
- **Armazéns** – Resíduos Classe I (ABNT 10004:2004) e Grupo B (RDC 56/08), mix de areia e serragem contaminados com produtos químicos e Resíduos Classe II (ABNT 10004:2004) e Grupo D (RDC 56/08) de resíduos de madeira, papel, papelão, plástico, sucatas metálicas, resíduos de varrição e limpeza (Figuras 98 e 99).

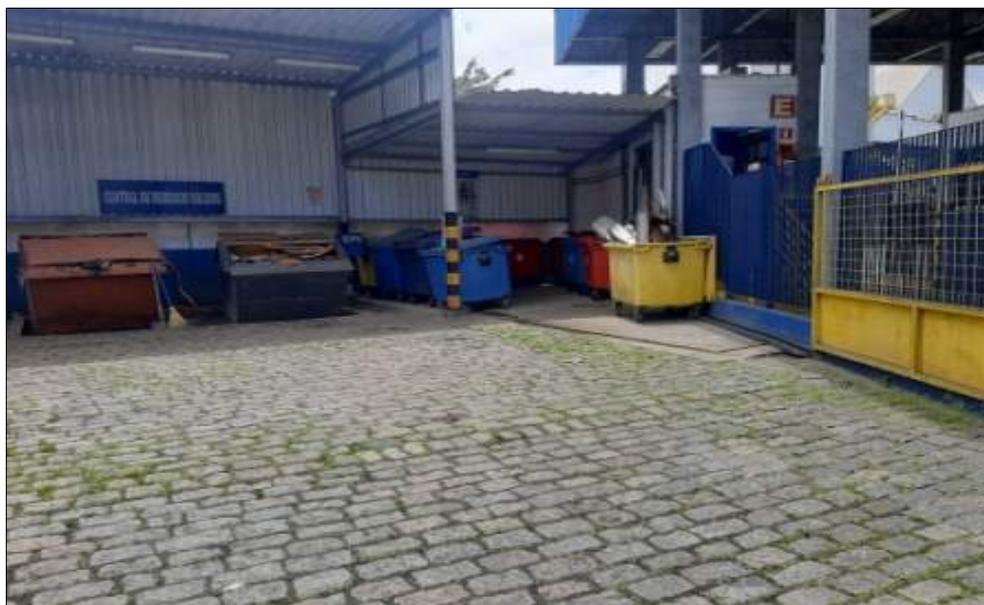
Figura 99 – Central de resíduos sólidos em área cercada e coberta.

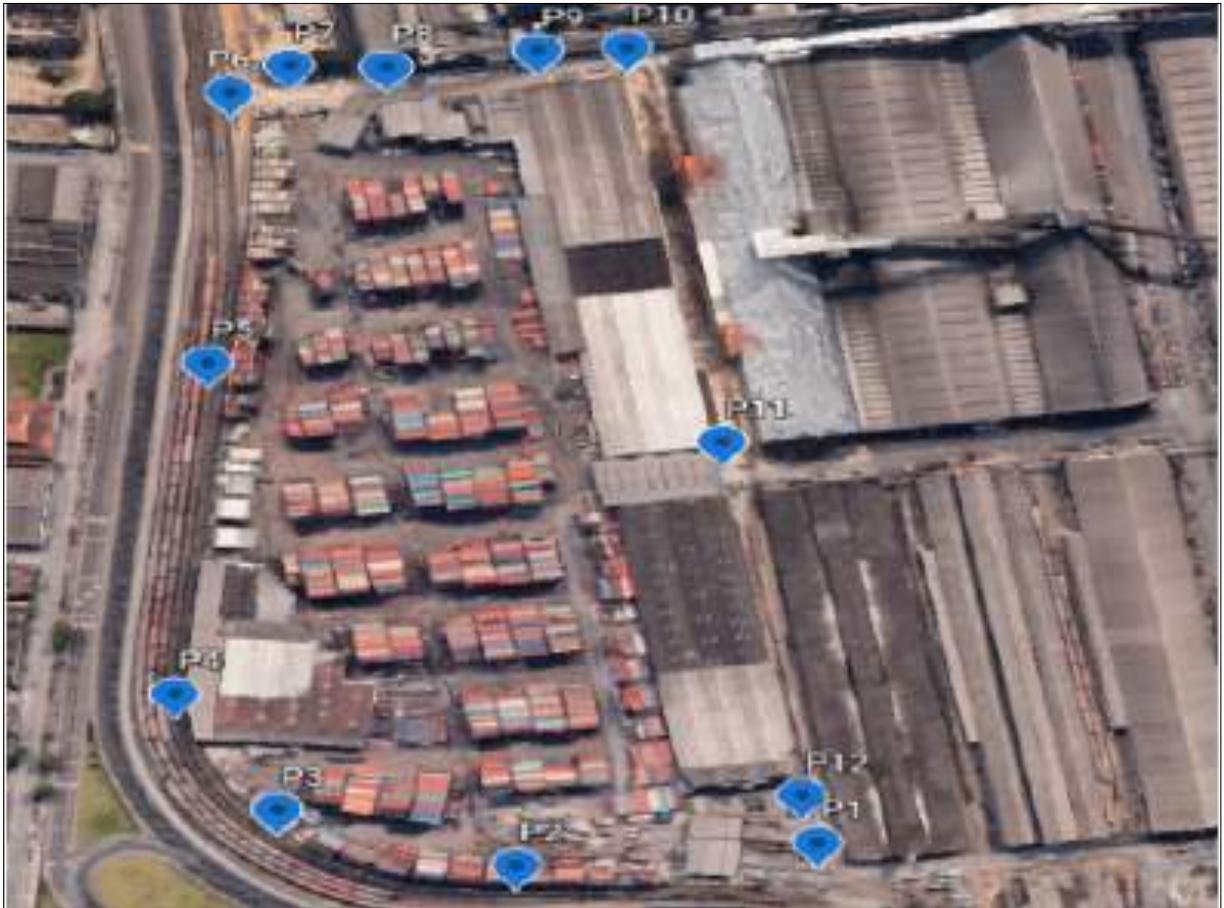
Figura 100 – Pontos de amostragem para o levantamento de ruídos.

Após análise prévia da área interna da IPA Marimex, foram selecionados 12 pontos de medições, conforme exibido na Figura 100, distribuídos no perímetro externo do Empreendimento.

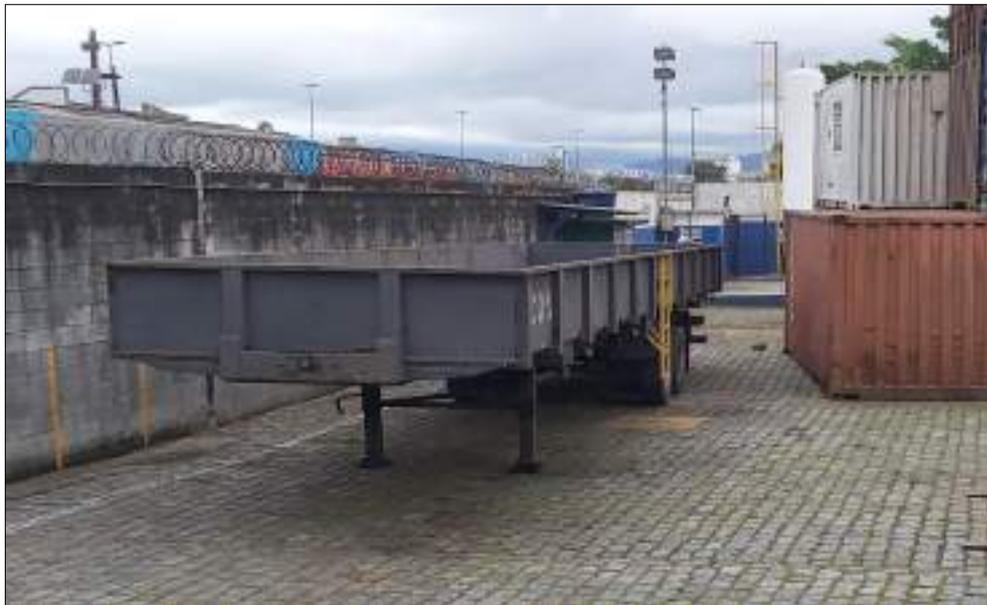
Figura 102 – Tanque móvel para contenção de vazamentos internos de contêineres.

Quanto a possibilidade de contaminação através das cargas diversas, poderiam ocorrer somente através de acidentes com contêineres no pátio ou nos armazéns. O maior risco detectado foi com mercadorias armazenadas em contêineres para armazenagem de graneis líquidos diversos. De forma preventiva, está disponível tanque móvel para contenção de produtos líquidos em caso de acidentes com contêineres, conforme Figura 102. Como não há registro de ocorrências deste tipo, esse tanque ainda não foi utilizado.

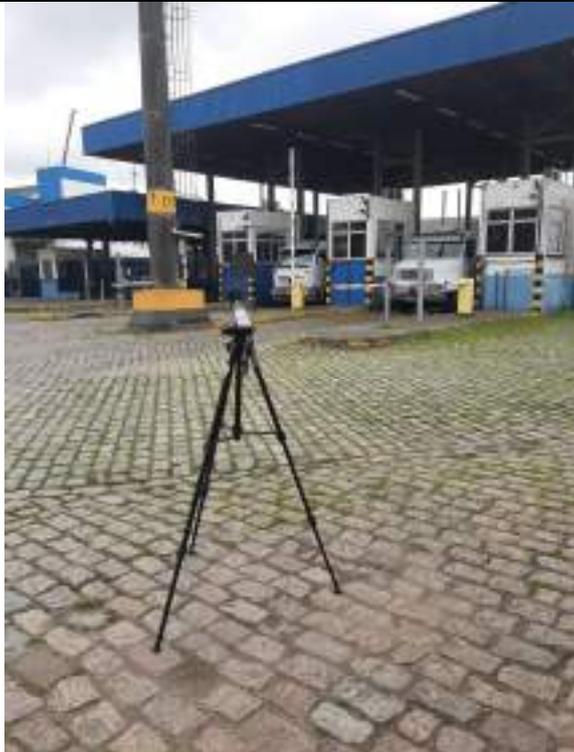
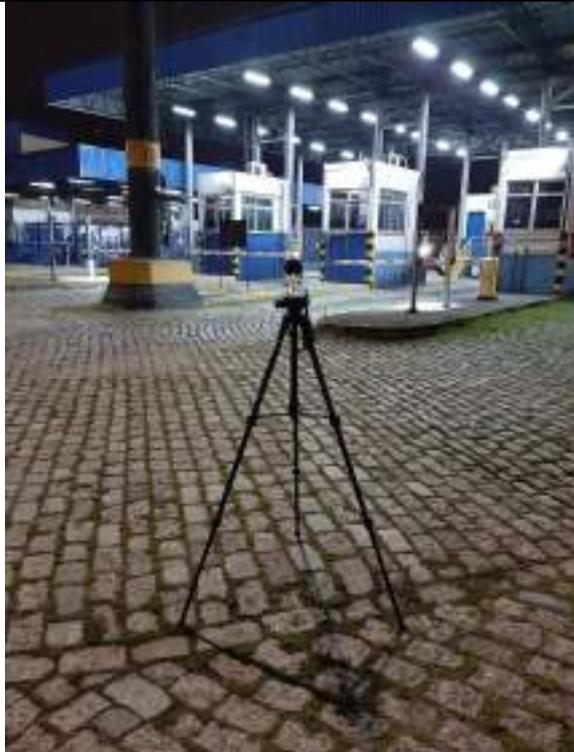
PONTO 01 – RELATÓRIO FOTOGRÁFICO	
Diurno	Noturno

PONTO 01 – RELATÓRIO DE MEDIÇÃO		
<b>DESCRIÇÃO</b>	Entrada dos caminhões/Gate	
<b>COORDENADAS GEOGRÁFICAS</b>	-23.949981,-46.315665	
<b>CONDIÇÕES CLIMÁTICAS</b>	<b>Diurno:</b> ensolarado, pouco vento, sem chuva (garoa) <b>Noturno:</b> nublado, pouco vento, sem chuva (garoa)	
<b>TIPO DE MEDIÇÃO</b>	<b>DIURNO</b>	<b>NOTURNO</b>
<b>CONDIÇÃO FABRIL</b>	Operando normalmente	Operando normalmente
<b>HORÁRIO INICIAL DA MEDIÇÃO</b>	10:32:16	19:54:54
<b>HORÁRIO DE TÉRMINO DA MEDIÇÃO</b>	10:42:41	20:04:58
<b>RESULTADOS DAS AFERIÇÕES</b>	<b>66.1 dB</b>	<b>57.7 dB</b>
<b>RESPONSÁVEL DA AFERIÇÃO</b>	Raphaela Picolotte Fontes

<b>ACOMPANHANTE DA AFERIÇÃO</b>	Kayo Vinicius Ballam Ramos	Anderson S. Silva
<b>RUÍDOS RESIDUAIS</b>	Marteladas no trem.	Buzina de trem, locomoção de trem, freio e sinaleiro.
<b>RUÍDOS ESPECÍFICOS</b>	Caminhões.	Rádio comunicador, caminhões e terex.

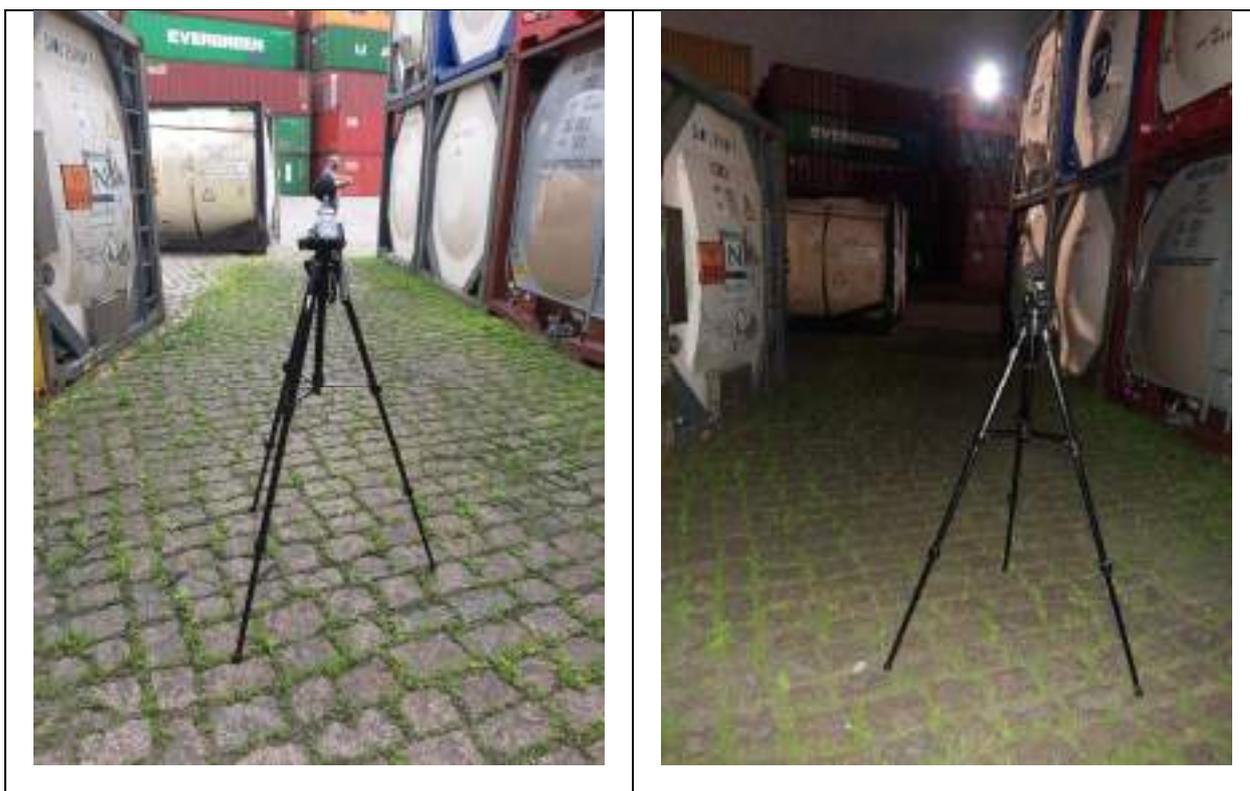
PONTO 03 – RELATÓRIO DE MEDIÇÃO		
<b>DESCRIÇÃO</b>	Pátio contêineres externo lateral	
<b>COORDENADAS GEOGRÁFICAS</b>	-23.950250,-46.316387	
<b>CONDIÇÕES CLIMÁTICAS</b>	<b>Diurno:</b> ensolarado, pouco vento, sem chuva (garoa) <b>Noturno:</b> nublado, pouco vento, sem chuva (garoa)	
<b>TIPO DE MEDIÇÃO</b>	<b>DIURNO</b>	<b>NOTURNO</b>
<b>CONDIÇÃO FABRIL</b>	Operando normalmente	Operando normalmente
<b>HORÁRIO INICIAL DA MEDIÇÃO</b>	10:02:32	20:24:06
<b>HORÁRIO DE TÉRMINO DA MEDIÇÃO</b>	10:12:36	20:34:09
<b>RESULTADOS DAS AFERIÇÕES</b>	<b>66.1 dB</b>	<b>54.1 dB</b>
<b>RESPONSÁVEL DA AFERIÇÃO</b>	Raphaela Picolotte Fontes	
<b>ACOMPANHANTE DA AFERIÇÃO</b>	Kayo Vinicius Ballam Ramos	Anderson S. Silva

<b>RUÍDOS RESIDUAIS</b>	Trem, equipamentos na obra, buzina do trem.	Caminhões
<b>RUÍDOS ESPECÍFICOS</b>	-	Caminhões e Terex.

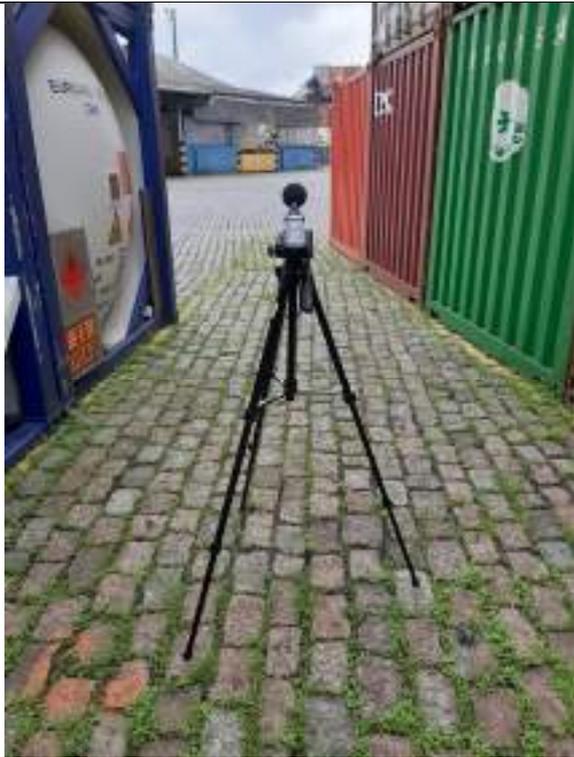
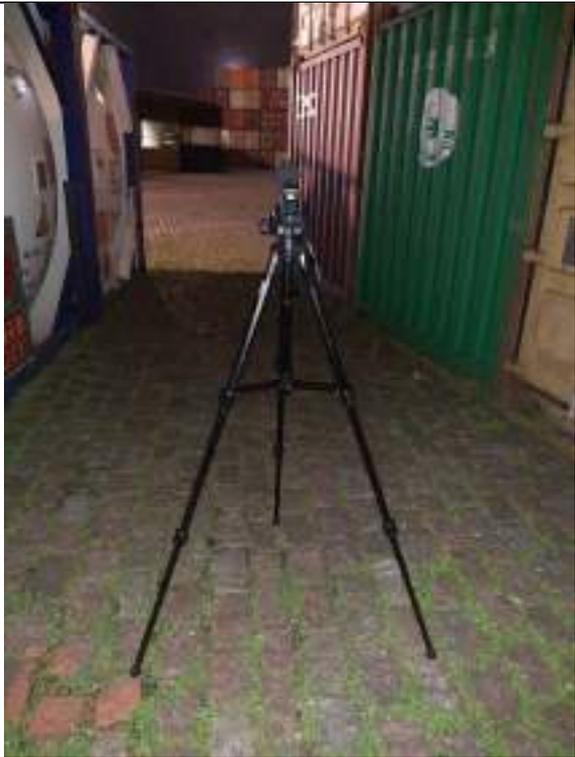
<b>PONTO 04 – RELATÓRIO FOTOGRÁFICO</b>	
<b>Diurno</b>	<b>Noturno</b>

<b>PONTO 04 – RELATÓRIO DE MEDIÇÃO</b>	
<b>DESCRIÇÃO</b>	Pátio contêineres externo lateral
<b>COORDENADAS GEOGRÁFICAS</b>	-23.949627,-46.317471
<b>CONDIÇÕES CLIMÁTICAS</b>	<b>Diurno:</b> ensolarado, pouco vento, sem chuva (garoa)

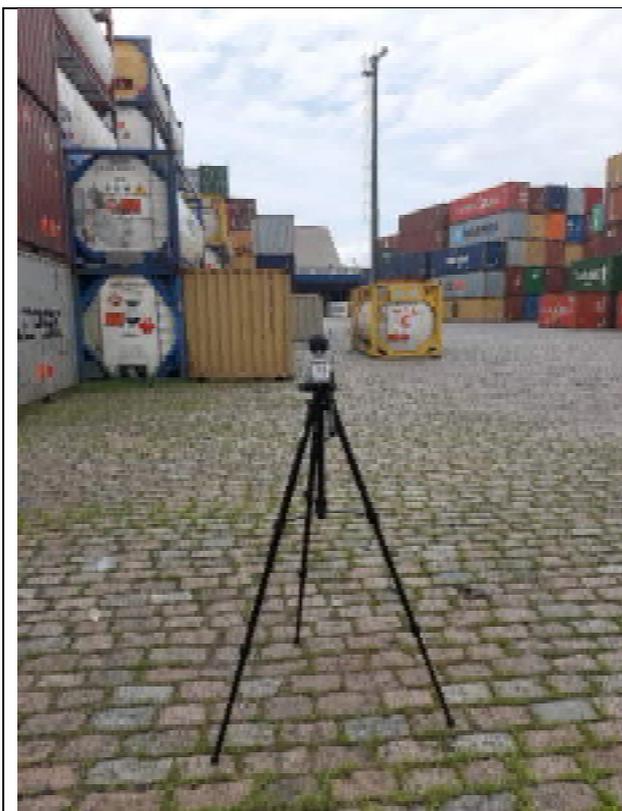
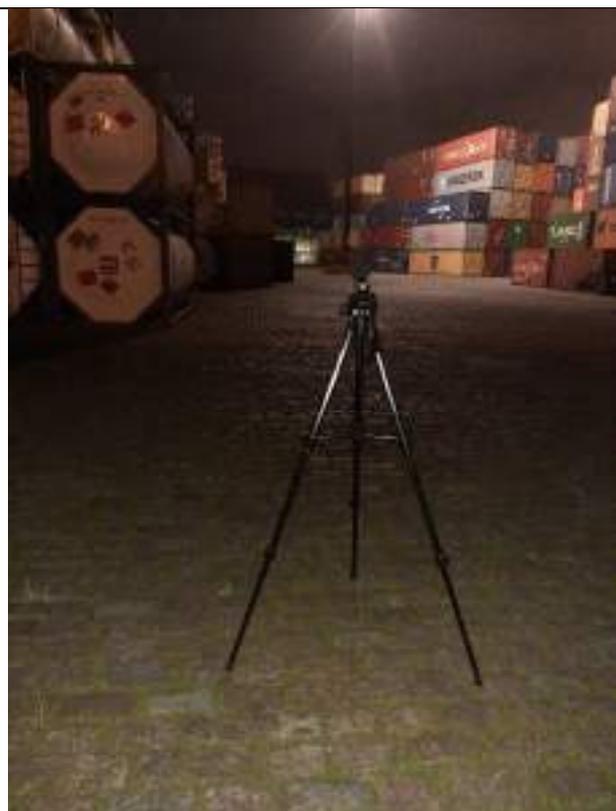
PONTO 05 – RELATÓRIO DE MEDIÇÃO		
<b>DESCRIÇÃO</b>	Pátio contêineres externo lateral	
<b>COORDENADAS GEOGRÁFICAS</b>	-23.947294,-46317295	
<b>CONDIÇÕES CLIMÁTICAS</b>	<b>Diurno:</b> ensolarado, pouco vento, sem chuva (garoa) <b>Noturno:</b> nublado, pouco vento, sem chuva (garoa)	
<b>TIPO DE MEDIÇÃO</b>	<b>DIURNO</b>	<b>NOTURNO</b>
<b>CONDIÇÃO FABRIL</b>	Operando normalmente	Operando normalmente
<b>HORÁRIO INICIAL DA MEDIÇÃO</b>	11:08:40	20:59:14
<b>HORÁRIO DE TÉRMINO DA MEDIÇÃO</b>	11:18:51	21:09:23
<b>RESULTADOS DAS AFERIÇÕES</b>	<b>63.6 dB</b>	<b>59.3 dB</b>
<b>RESPONSÁVEL DA AFERIÇÃO</b>	Raphaela Picolotte Fontes	
<b>ACOMPANHANTE DA AFERIÇÃO</b>	Kayo Vinicius Ballam Ramos	Anderson S. Silva
<b>RUÍDOS RESIDUAIS</b>	Marteladas no trem.	Trem.

<b>RUÍDOS ESPECÍFICOS</b>	Caminhões e Terex.	Caminhões e Terex.
---------------------------	--------------------	--------------------

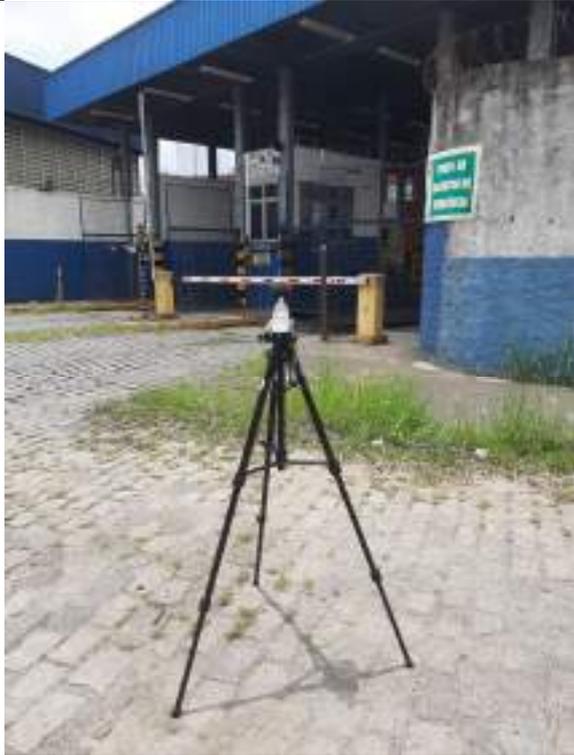
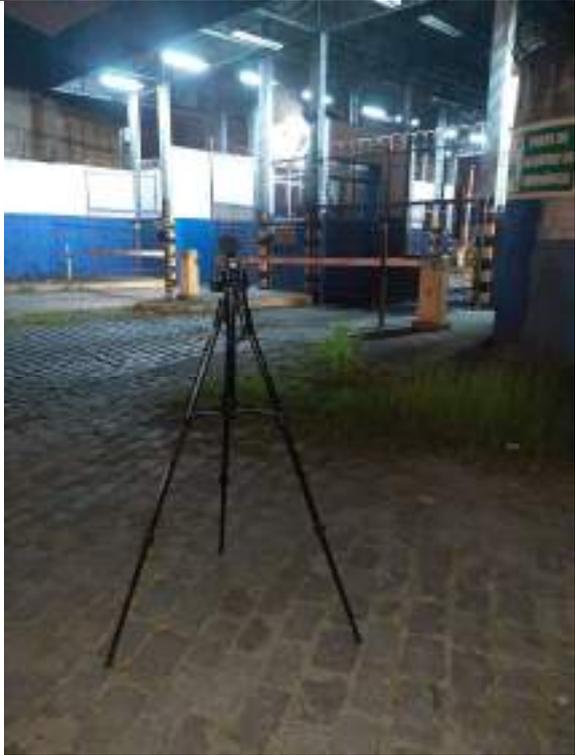
<b>PONTO 06 – RELATÓRIO FOTOGRÁFICO</b>	
<b>Diurno</b>	<b>Noturno</b>

<b>PONTO 06 – RELATÓRIO DE MEDIÇÃO</b>	
<b>DESCRIÇÃO</b>	Área externa pátio
<b>COORDENADAS</b>	-23.945715,-46.316948
<b>CONDIÇÕES CLIMÁTICAS</b>	<b>Diurno:</b> ensolarado, pouco vento, sem chuva (garoa) <b>Noturno:</b> nublado, pouco vento, sem chuva (garoa)

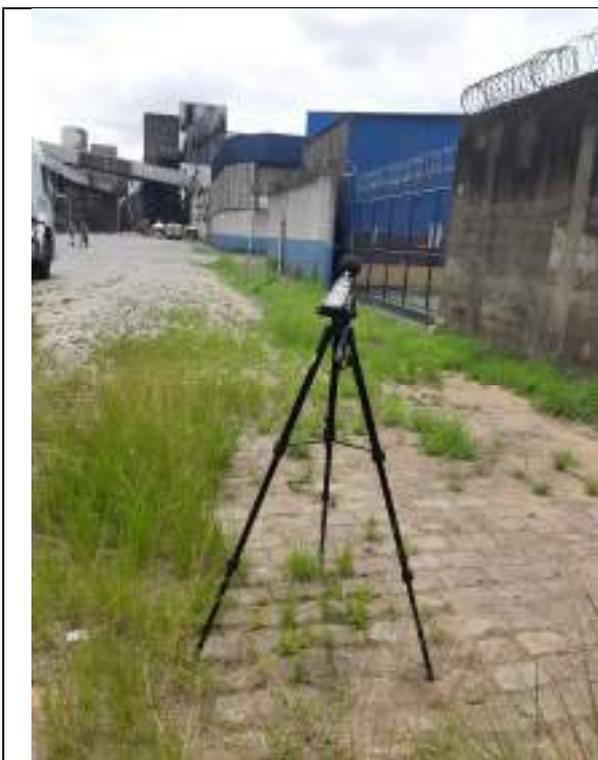
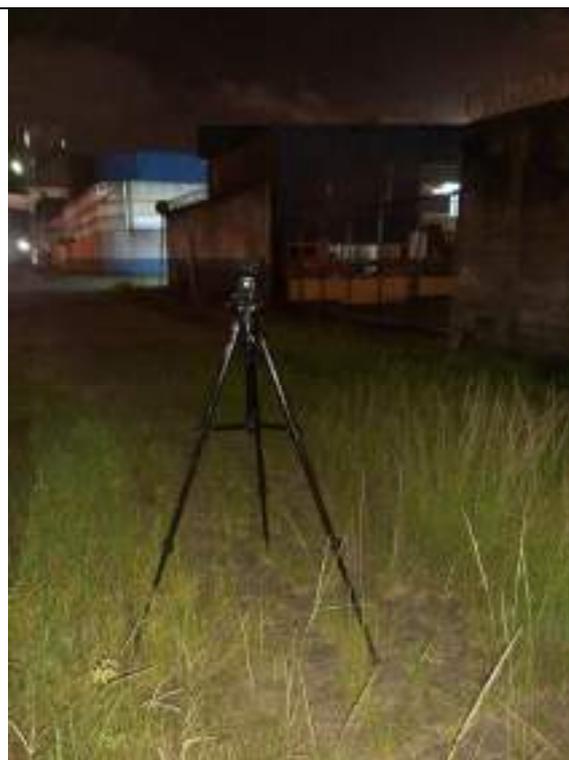
PONTO 07 – RELATÓRIO DE MEDIÇÃO		
<b>DESCRIÇÃO</b>	Área externa central de GLP	
<b>COORDENADAS GEOGRÁFICAS</b>	-23.945801,-46.317234	
<b>CONDIÇÕES CLIMÁTICAS</b>	<b>Diurno:</b> ensolarado, pouco vento, sem chuva (garoa) <b>Noturno:</b> nublado, pouco vento, sem chuva (garoa)	
<b>TIPO DE MEDIÇÃO</b>	<b>DIURNO</b>	<b>NOTURNO</b>
<b>CONDIÇÃO FABRIL</b>	Operando normalmente	Operando normalmente
<b>HORÁRIO INICIAL DA MEDIÇÃO</b>	11:40:14	21:18:44
<b>HORÁRIO DE TÉRMINO DA MEDIÇÃO</b>	11:50:36	21:28:47
<b>RESULTADOS DAS AFERIÇÕES</b>	<b>62.6 dB</b>	<b>59.1 dB</b>
<b>RESPONSÁVEL DA AFERIÇÃO</b>	Raphaela Picolotte Fontes	
<b>ACOMPANHANTE DA AFERIÇÃO</b>	Kayo Vinicius Ballam Ramos	Anderson S. Silva
<b>RUÍDOS RESIDUAIS</b>	Trem, carro, caminhões e sinaleiro do trem.	Caminhões.

<b>RUÍDOS ESPECÍFICOS</b>	Caminhões.	Caminhões.
---------------------------	------------	------------
