# **ESTUDO DE IMPACTO DE VIZINHANÇA – EIV**

## **Instalação Portuária Alfandegada – IPA Marimex**

**Santos/SP**  
**08 de março de 2021**

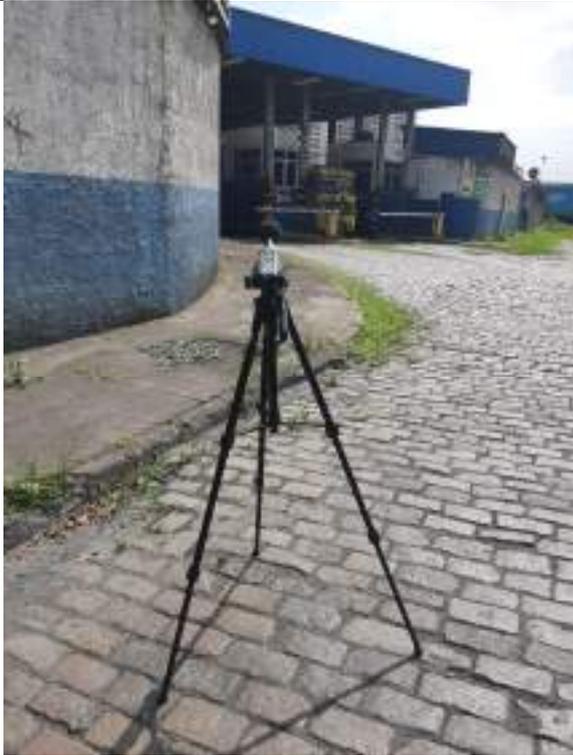
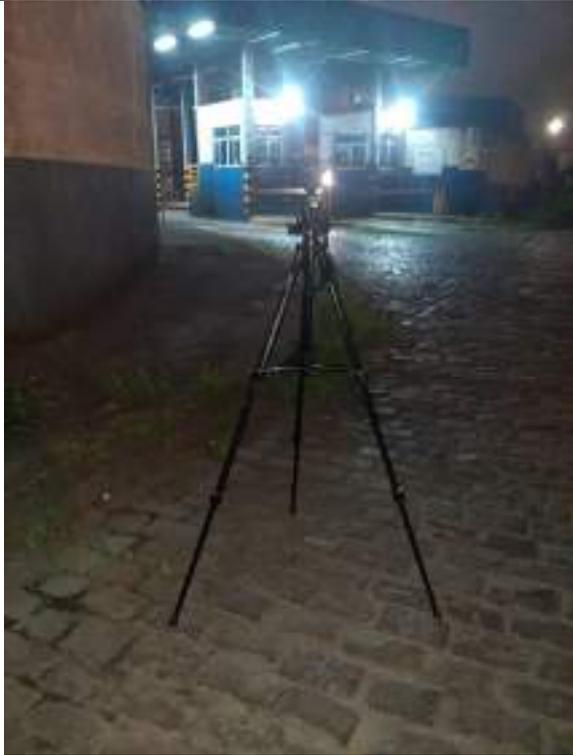
<b>PONTO 08 – RELATÓRIO FOTOGRÁFICO</b>	
<b>Diurno</b>	<b>Noturno</b>

<b>PONTO 08 – RELATÓRIO DE MEDIÇÃO</b>	
<b>DESCRIÇÃO</b>	Gate de saída externo
<b>COORDENADAS GEOGRÁFICAS</b>	-23.945525,-46.316715
<b>CONDIÇÕES CLIMÁTICAS</b>	<b>Diurno:</b> ensolarado, pouco vento, sem chuva (garoa) <b>Noturno:</b> nublado, pouco vento, sem chuva (garoa)

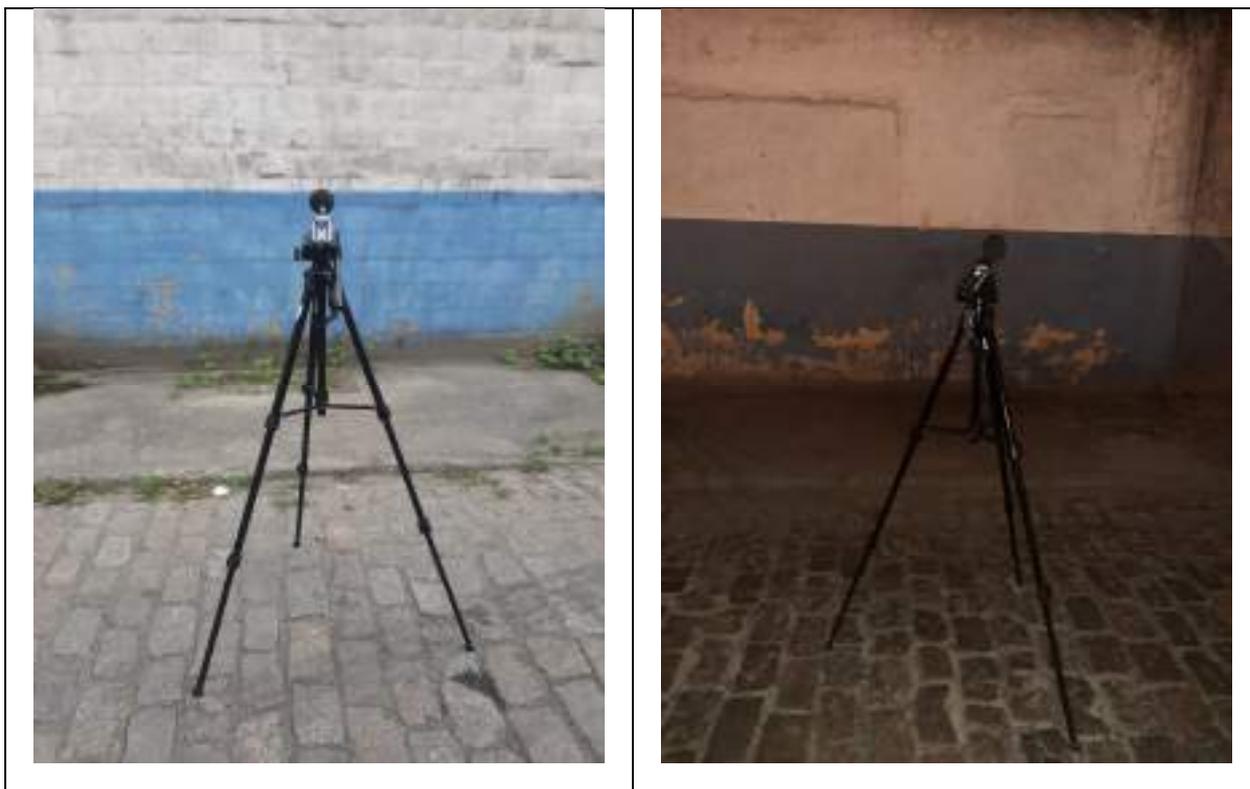
<b>PONTO 09 – RELATÓRIO DE MEDIÇÃO</b>		
<b>DESCRIÇÃO</b>	Armazém XXIV externo	
<b>COORDENADAS GEOGRÁFICAS</b>	-23.945599,-46.316215	
<b>CONDIÇÕES CLIMÁTICAS</b>	<b>Diurno:</b> ensolarado, pouco vento, sem chuva (garoa) <b>Noturno:</b> nublado, pouco vento, sem chuva (garoa)	
<b>TIPO DE MEDIÇÃO</b>	<b>DIURNO</b>	<b>NOTURNO</b>
<b>CONDIÇÃO FABRIL</b>	Operando normalmente	Operando normalmente
<b>HORÁRIO INICIAL DA MEDIÇÃO</b>	14:33:26	21:56:48
<b>HORÁRIO DE TÉRMINO DA MEDIÇÃO</b>	14:43:34	22:06:51
<b>RESULTADOS DAS AFERIÇÕES</b>	<b>71.1 dB</b>	<b>64.5 dB</b>
<b>RESPONSÁVEL DA AFERIÇÃO</b>	Raphaela Picolotte Fontes	
<b>ACOMPANHANTE DA AFERIÇÃO</b>	Kayo Vinicius Ballam Ramos	Anderson S. Silva
<b>RUÍDOS RESIDUAIS</b>	Caminhões e sinaleiro do trem.	Caminhões e sinaleiro do trem.

<b>RUÍDOS ESPECÍFICOS</b>	-	Caminhões.
---------------------------	---	------------

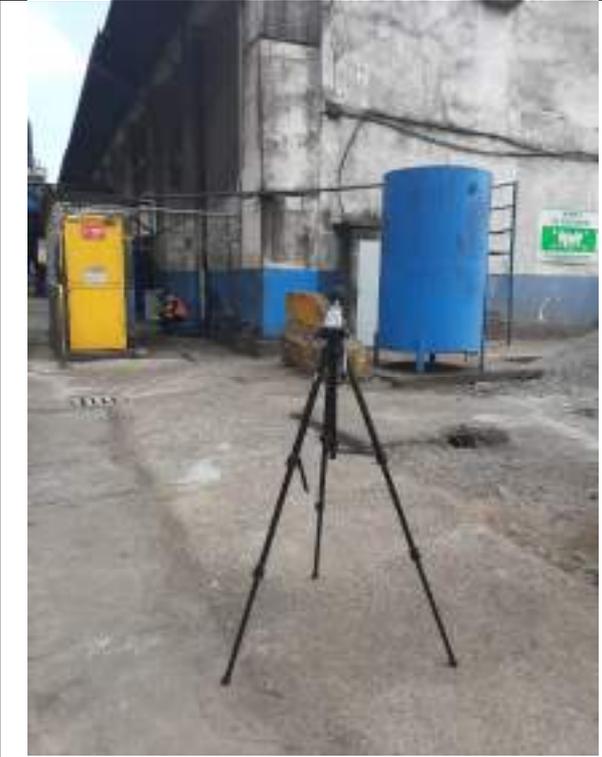
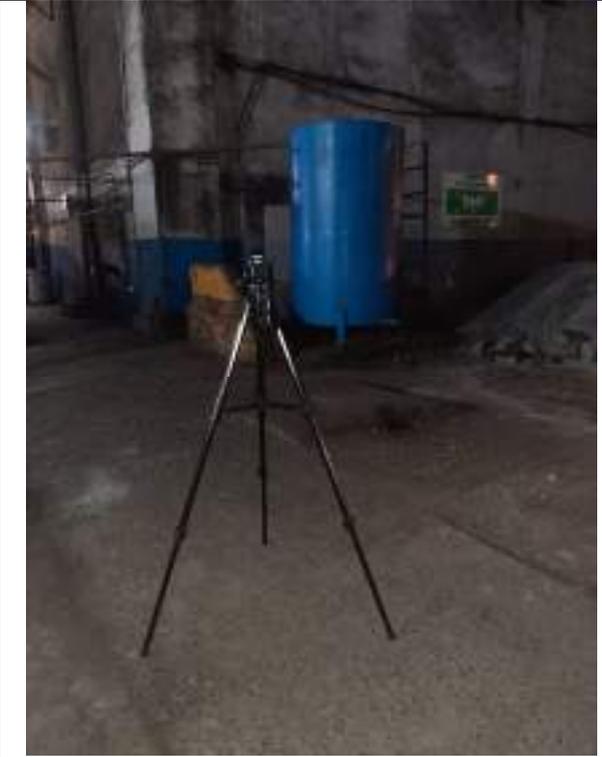
<b>PONTO 10 – RELATÓRIO FOTOGRÁFICO</b>	
<b>Diurno</b>	<b>Noturno</b>

<b>PONTO 10 – RELATÓRIO DE MEDIÇÃO</b>	
<b>DESCRIÇÃO</b>	Armazém XXIV externo
<b>COORDENADAS GEOGRÁFICAS</b>	-23.949818,-46314998
<b>CONDIÇÕES CLIMÁTICAS</b>	<b>Diurno:</b> ensolarado, pouco vento, sem chuva (garoa) <b>Noturno:</b> nublado, pouco vento, sem chuva (garoa)

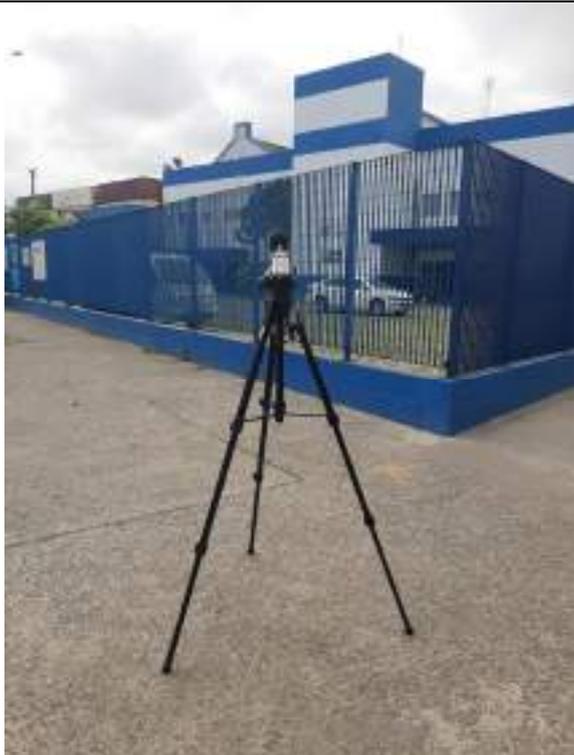
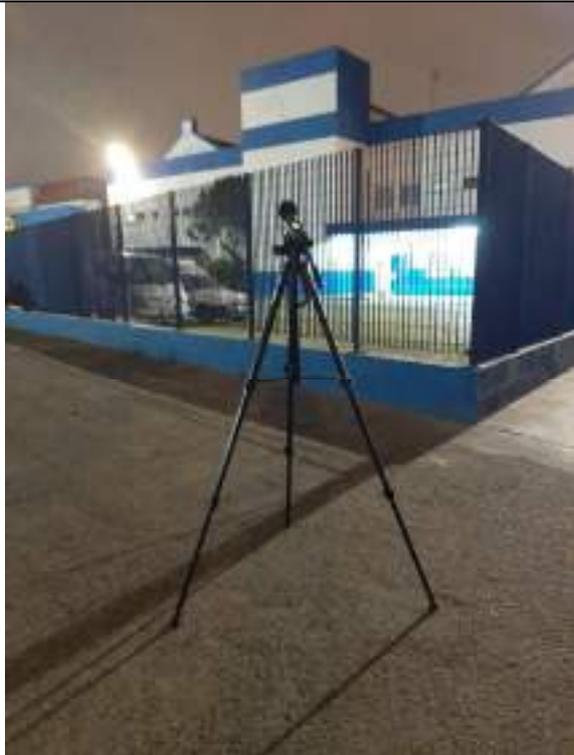
<b>PONTO 12 – RELATÓRIO FOTOGRÁFICO</b>	
<b>Diurno</b>	<b>Noturno</b>

<b>PONTO 12 – RELATÓRIO DE MEDIÇÃO</b>	
<b>DESCRIÇÃO</b>	Escritório fiscalização aduaneiro externo
<b>COORDENADAS GEOGRÁFICAS</b>	-23.949818, -46314998
<b>CONDIÇÕES CLIMÁTICAS</b>	<b>Diurno:</b> ensolarado, pouco vento, sem chuva (garoa)

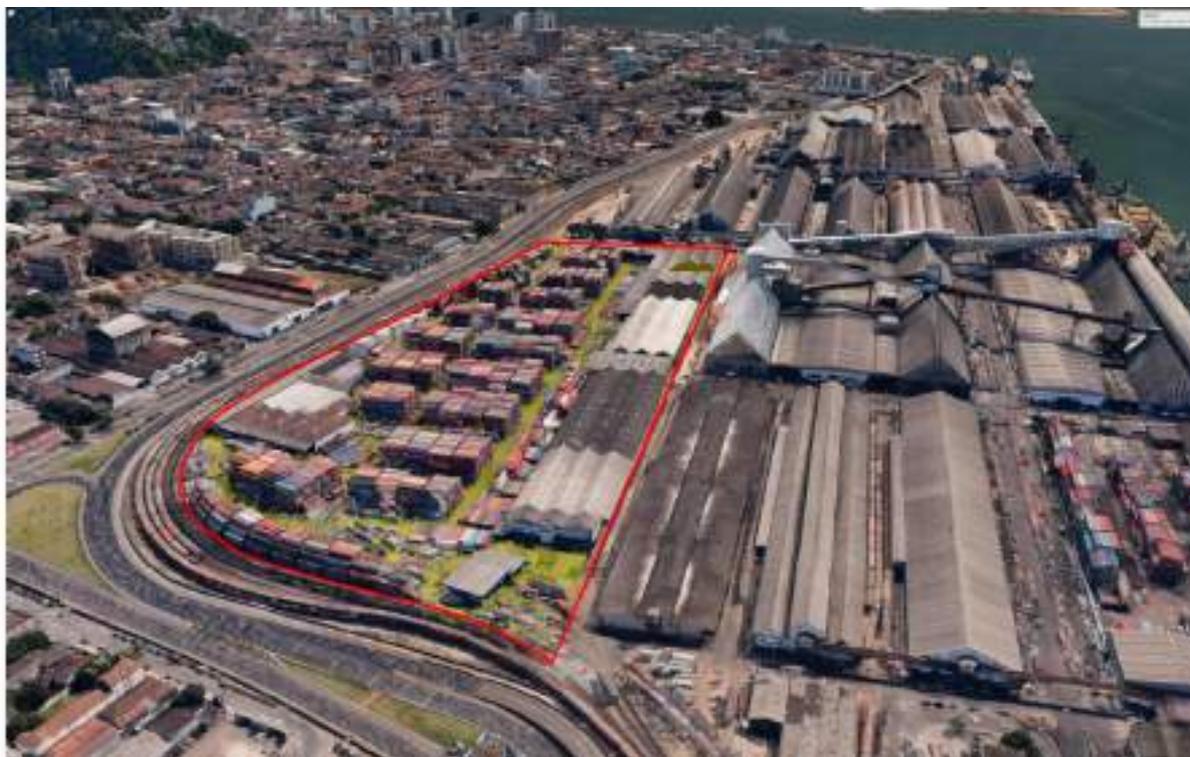
A Figura 2 exibe uma vista aérea da IPA Marimex (perímetro em vermelho) e seu entorno. Como mencionado, trata-se de área portuária e não lindeira a imóveis residenciais. Seu distanciamento à área urbana decorre da existência de 5 linhas férreas e das pistas da Av. Cidade de Santos e da R. Manoel Tourinho entre elas.

Figura 2 – Vista aérea da IPA Marimex (em vermelho) exibindo pátios de operações e armazéns.

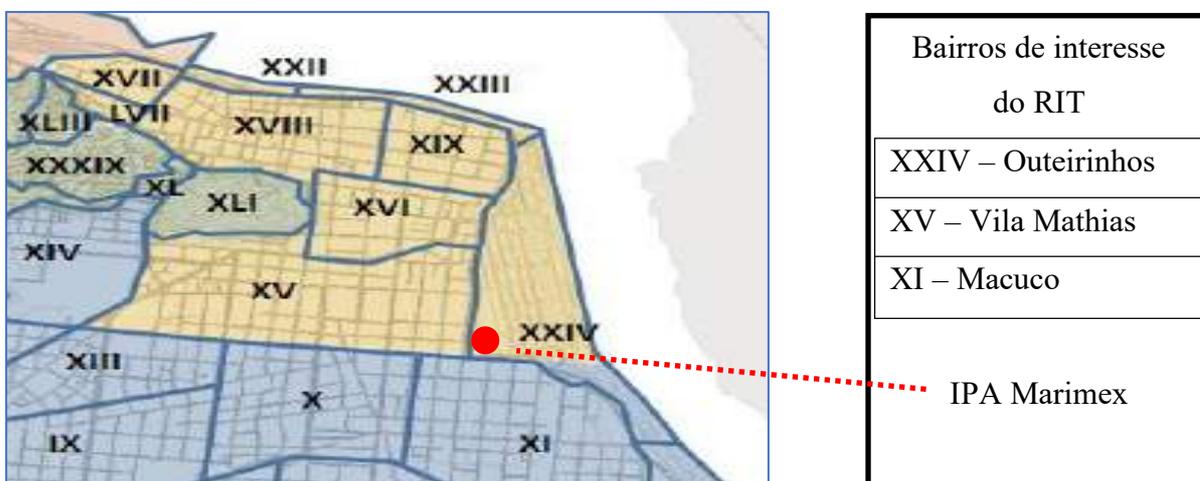
Uma melhor visualização geográfica e dimensional dos bairros de interesse ao RIT da IPA Marimex pode ser vista na Figura 4, a qual ilustra o abairramento desta região.

Figura 4 – Abairramento nas proximidades da IPA Marimex (LC N° 1.006/2018 – Anexo I).

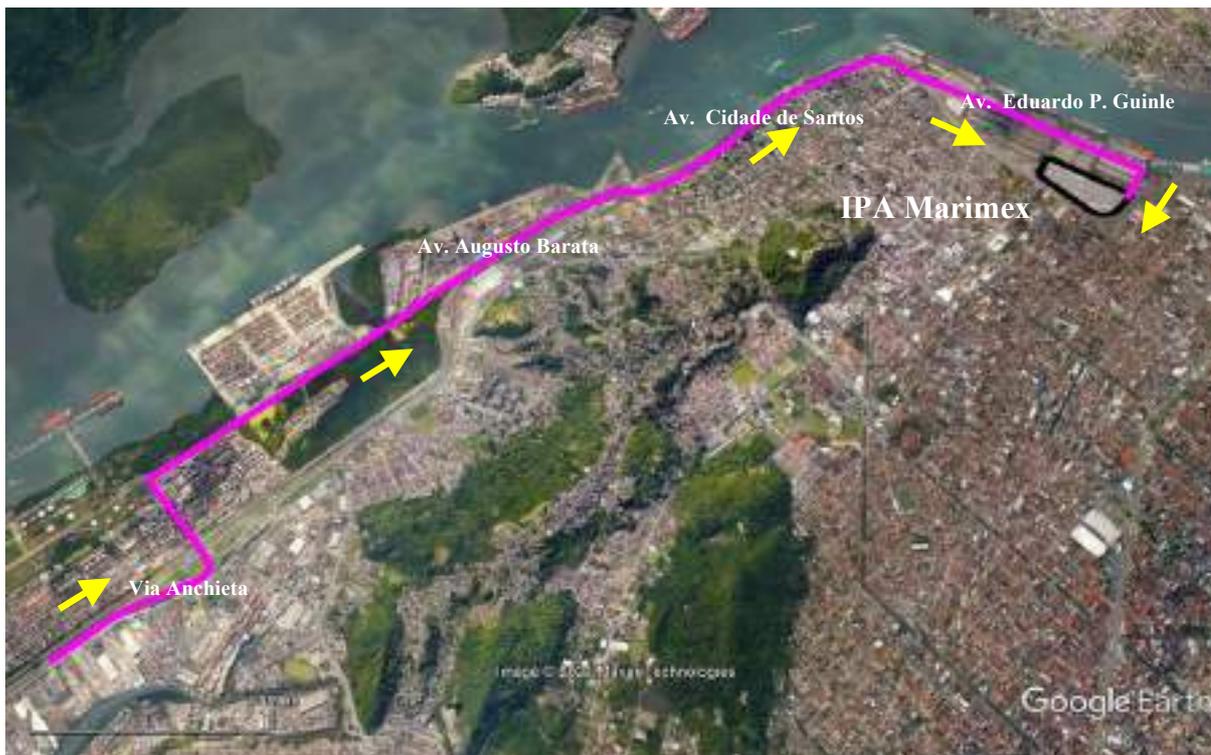
A Figura 6 a seguir ilustra o traçado deste percurso iniciando no km 64 da Rodovia Anchieta até a entrada da IPA Marimex na R. Osório Almeida S/N.

Figura 6 – Rota de acesso desde a Rodovia Anchieta até a IPA Marimex através do Porto.

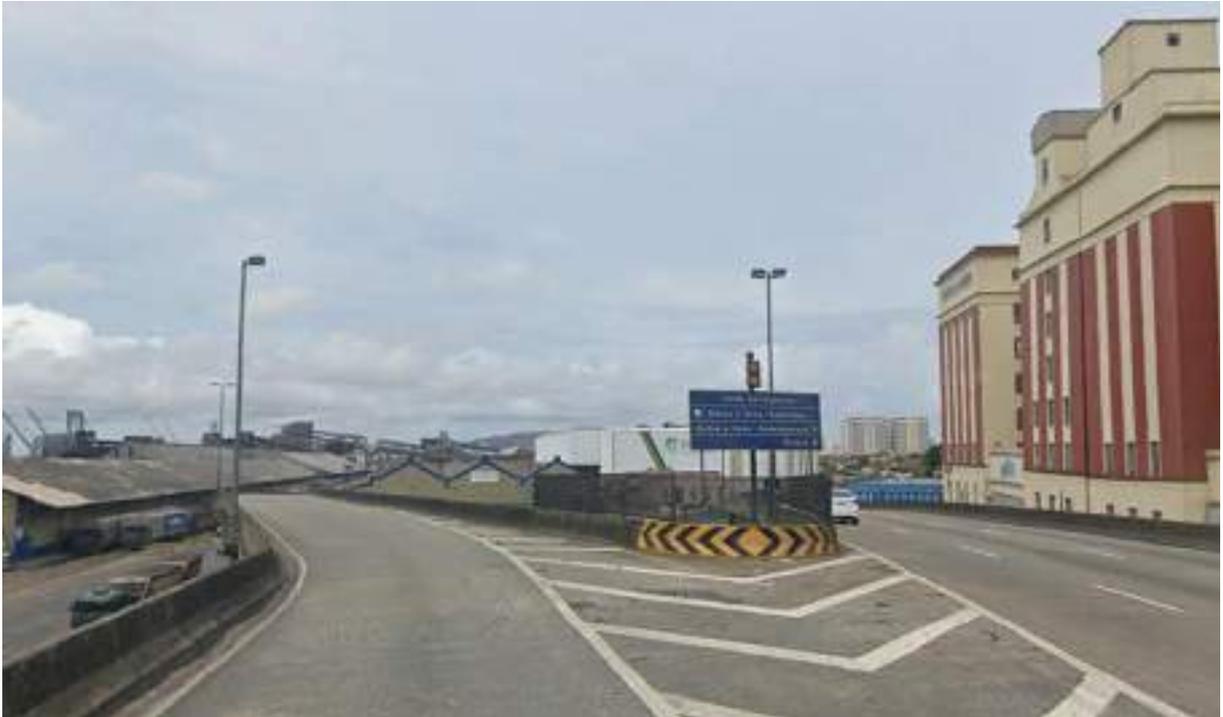
Para veículos de carga que demandam a IPA Marimex, a rota obrigatória a partir do viaduto de Outeirinhos (sentido Centro-Ponta da Praia) na Av. Cidade de Santos estabelece seguir pela alça à esquerda em direção à Av. Eduardo Pereira Guinle (Figura 7).

Figura 7 – Rota de acesso à Av. Eduardo Pereira Guinle rumo à IPA Marimex.

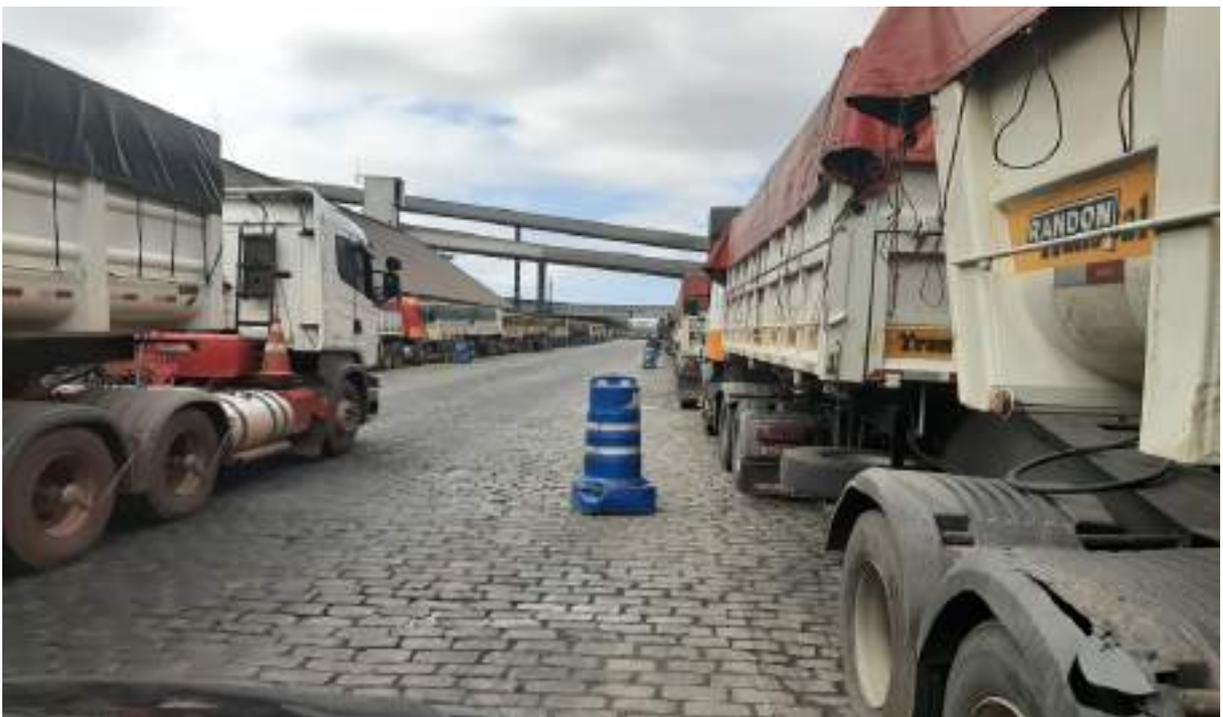
Na sequência, os veículos devem trafegar pela faixa central, uma vez que as faixas laterais nos dois lados são reservadas aos veículos que se destinam ao Terminal Rumo (Figura 8).

Figura 8 – Ordenação de uso das pistas na Av. Eduardo Pereira Guinle.

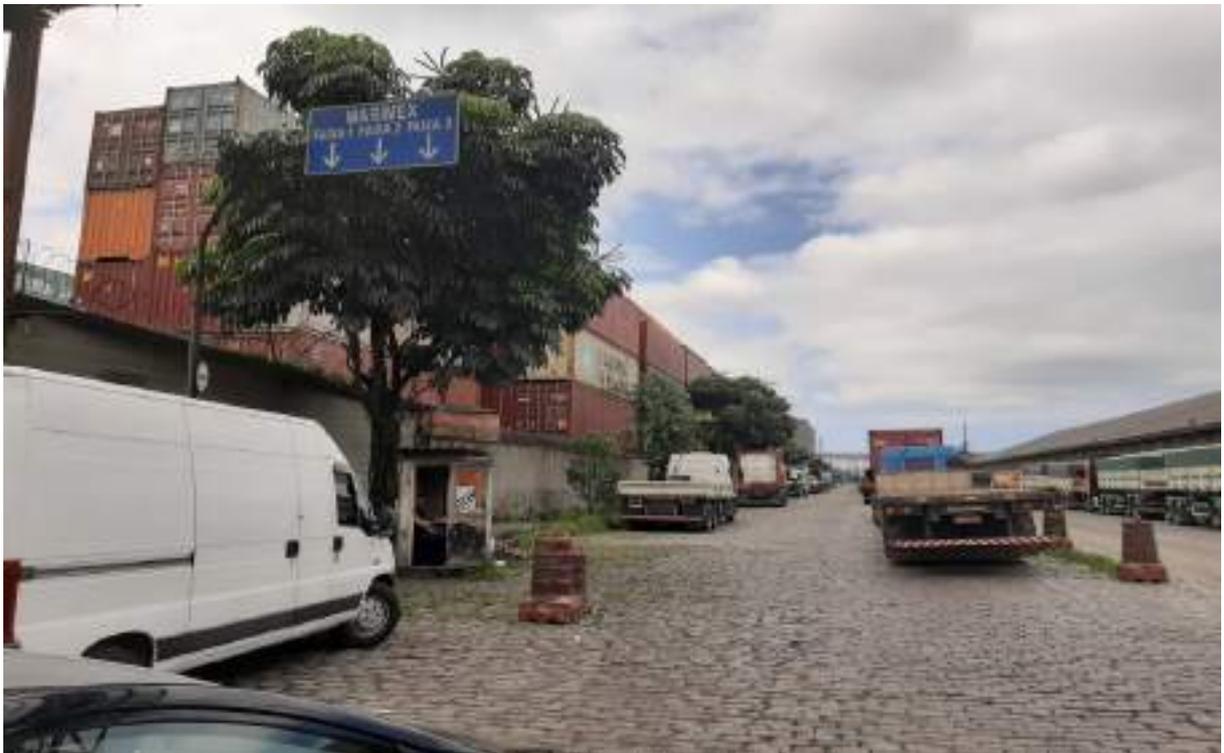
Seguem até o Armazém VII Externo na confluência com a R. Álvaro Fontes onde placas de sinalização indicam três faixas reservadas aos veículos para a Marimex com capacidade de até 60 caminhões, enquanto que os veículos em movimento seguem pela faixa central (Figura 9).

Figura 9 – Bolsão para caminhões e ordenamento de tráfego para a IPA Marimex.

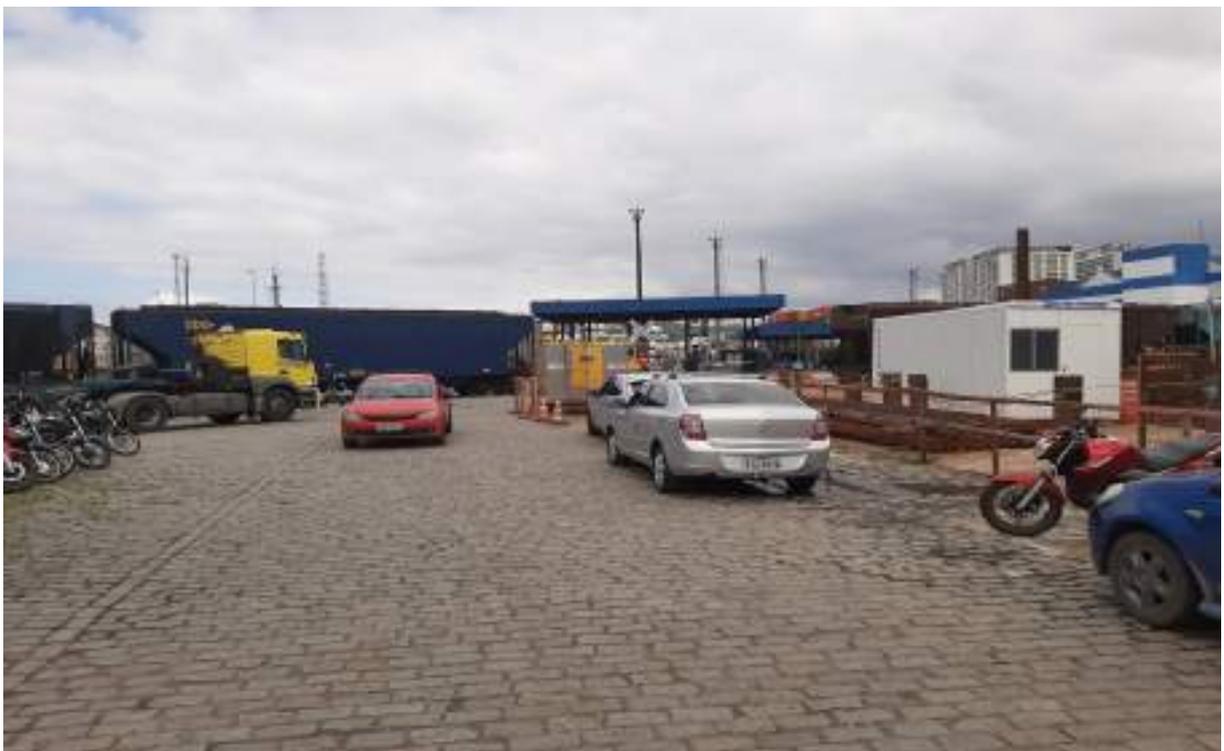
Após liberação para acesso, os veículos seguem pela Av. Conde D’Eu até a R. Osório de Almeida onde se localiza o *gate* de controle de entrada da IPA Marimex (Figura 10).

Figura 10 – Gate de controle de entrada da IPA Marimex.

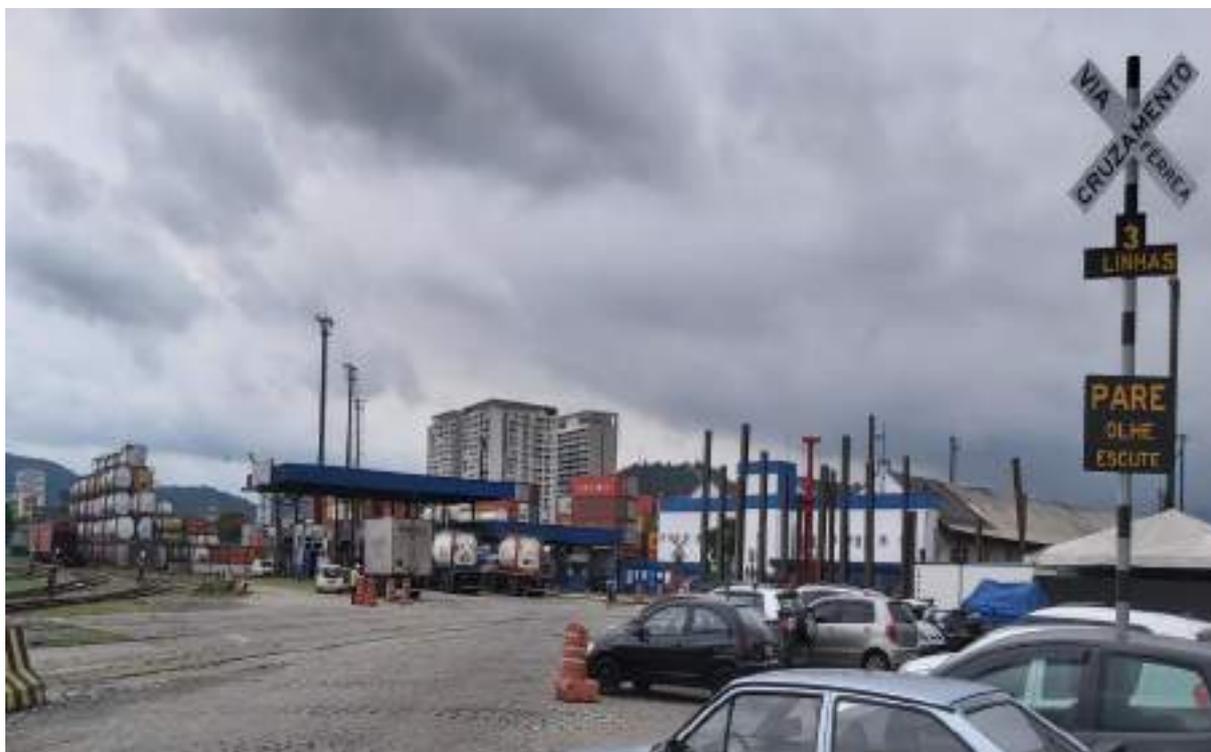
Este acesso possui três posições para controle e autorização de entrada, além de praça de estacionamento de veículos para otimizar a condição operacional (Figura 11). Neste ponto ocorrem interferências já citadas com a passagem em nível da linha férrea (ver sinalização).

Figura 11– Gate de entrada com cruzamento em nível de linhas ferroviárias.

A quantidade de automóveis e veículos operacionais leves que demandam o estacionamento na área externa da IPA Marimex (20 vagas) é da ordem de 9 por dia, entre funcionários, visitantes e fornecedores, além de motocicletas, como mostrado na Figura 11. Há também um

Há apenas um acesso básico de pedestres na entrada da IPA Marimex, condição que permanecerá devido às exigências formais de segurança de acesso de pessoas e do ISPS CODE (Figura 11). Em condições excepcionais de evacuação em emergência, pode ser utilizado adicionalmente o *gate* de saída (Figura 13).

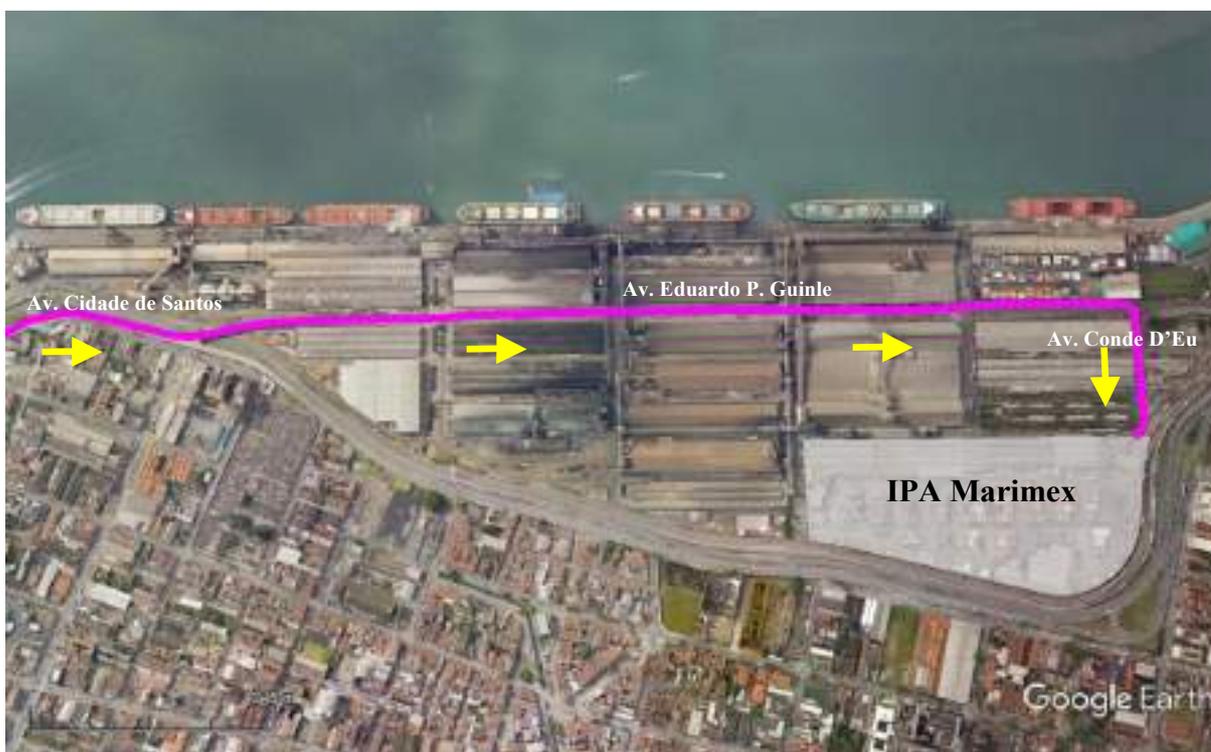
A Figura 12 ilustra a rota obrigatória de acesso desde a chegada dos caminhões a Outeirinhos até o gate de entrada da IPA Marimex.

Figura 12 – Rota obrigatória de acesso dos caminhões para a IPA Marimex.

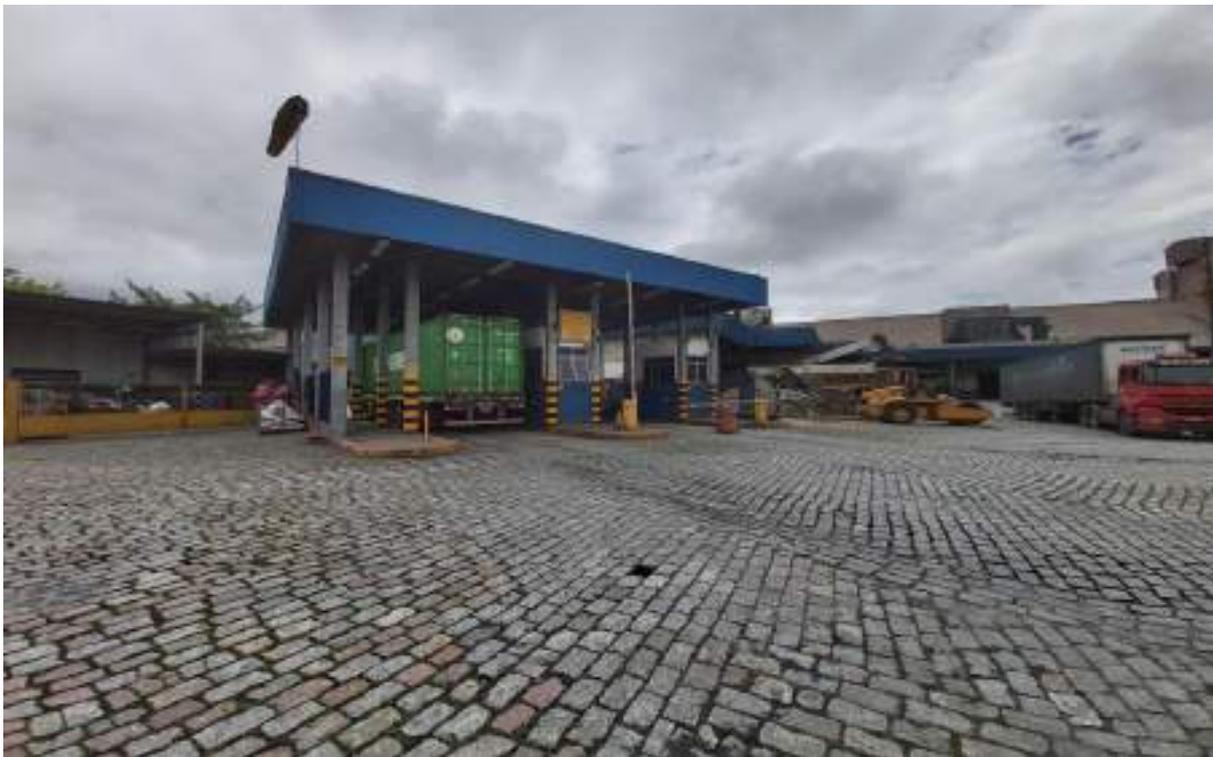
Efetuada a operação de carga ou descarga, o veículo segue para liberação de saída na portaria que dispõe de duas faixas de operação (Figura 13).

Figura 13 – Vista interna da portaria de saída da IPA Marimex com duas faixas operacionais.

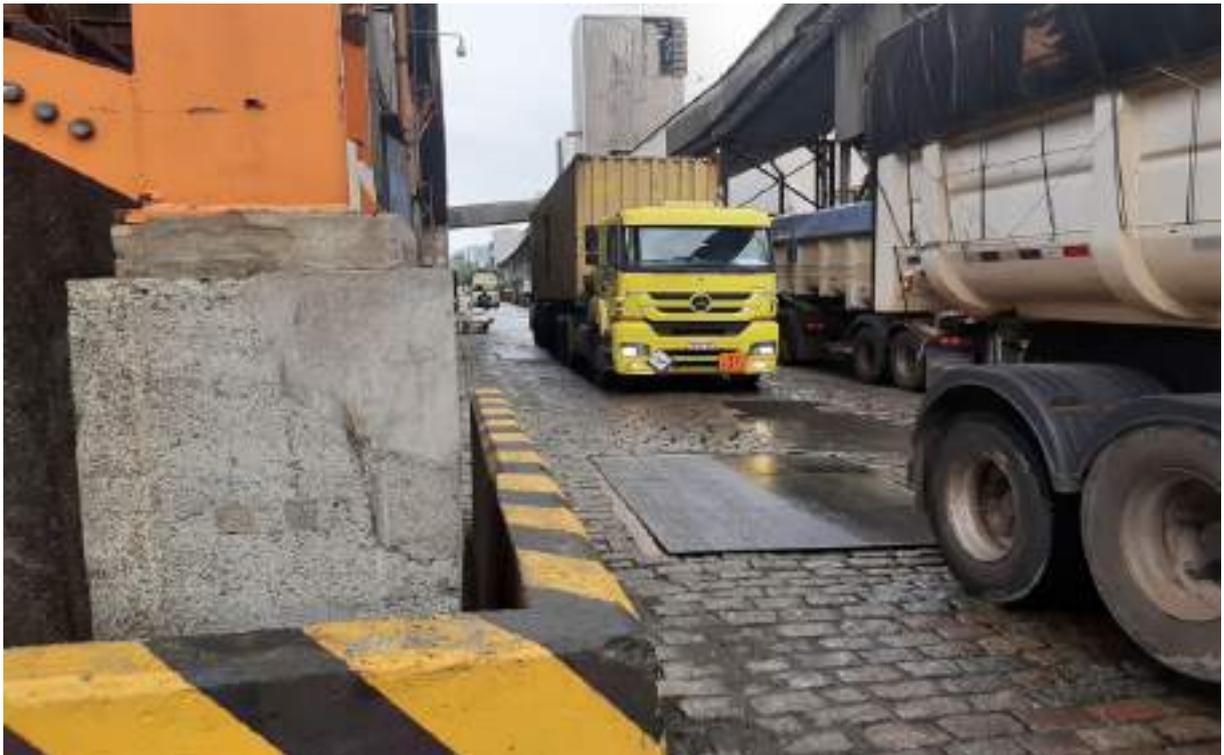
A partir da liberação no *gate* de saída, os veículos de carga que deixam a IPA Marimex devem seguir por rota obrigatória ao virar à direita na Av. Dr. Carvalho de Mendonça (situada na Zona Portuária), via bidirecional que também atende ao acesso de terminais de granéis vizinhos (Figura 14).

Figura 14 – Rota de saída da IPA Marimex através da Av. Dr. Carvalho de Mendonça.

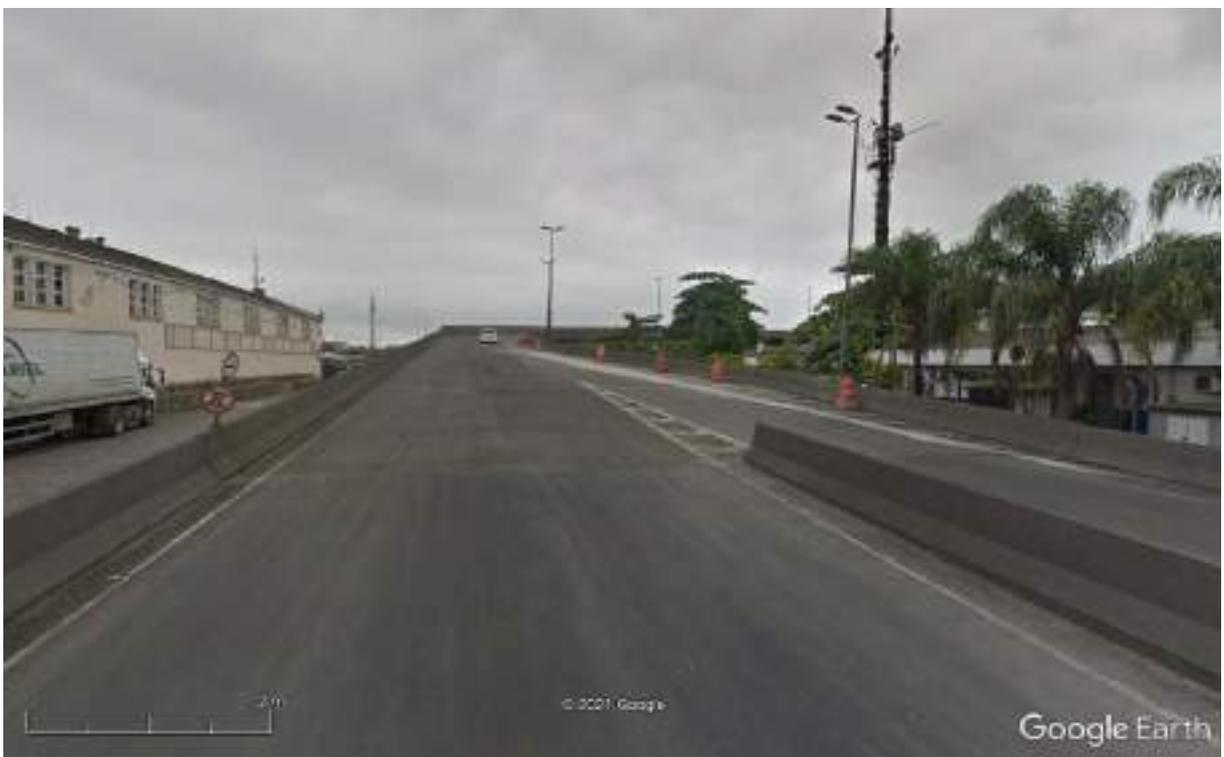
Uma vez na Av. Dr. Carvalho de Mendonça, os caminhões seguem até a Av. Eduardo Pereira Guinle onde derivam à direita para acessar o Viaduto da Santa e alcançar a Av. Cidade de Santos para seguir aos seus respectivos destinos (Figuras 15 e 16).

Figura 15 – Rampa de acesso ao Viaduto da Santa para alcançar a Av. Cidade de Santos.

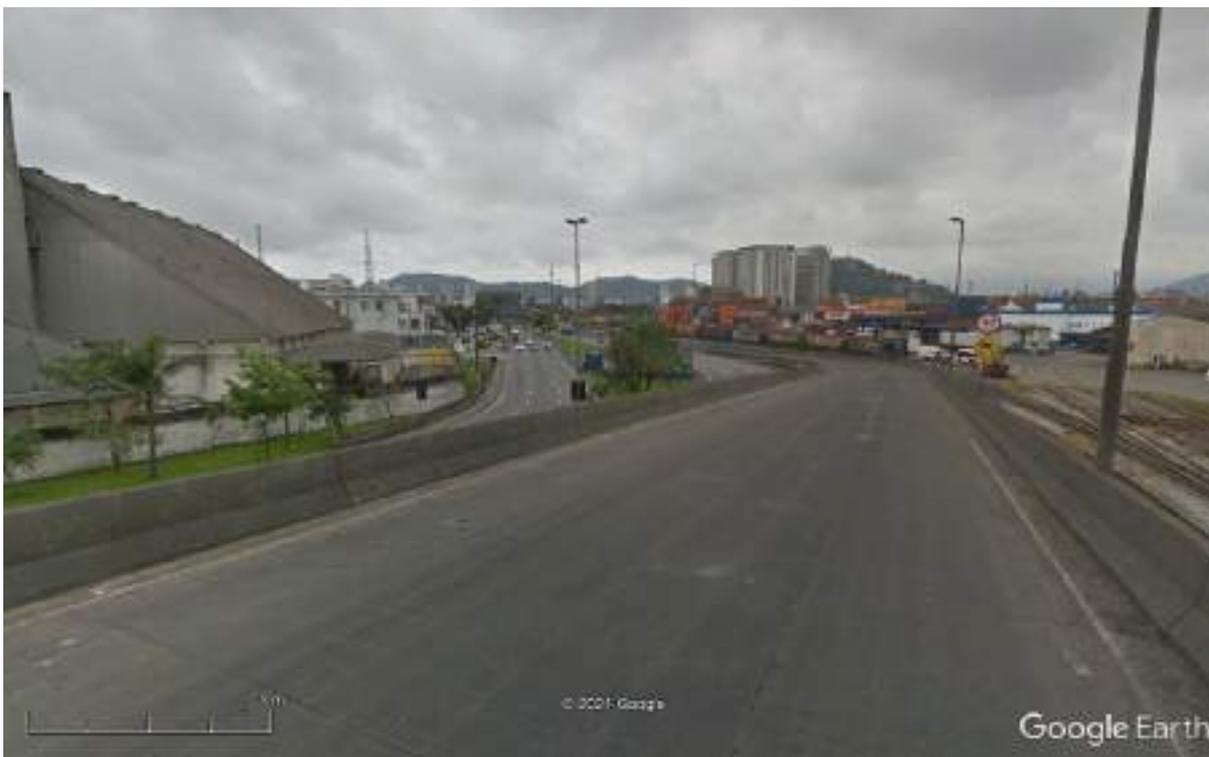
A Figura 16 exhibe a rampa de descida do Viaduto da Santa para alcançar a Av. Cidade de Santos e seguir para seus destinos.

Figura 16 – Rampa de descida do Viaduto da Santa para alcançar a Av. Cidade de Santos, com duas faixas de circulação e limite de velocidade de 40 km/h (placa à direita).

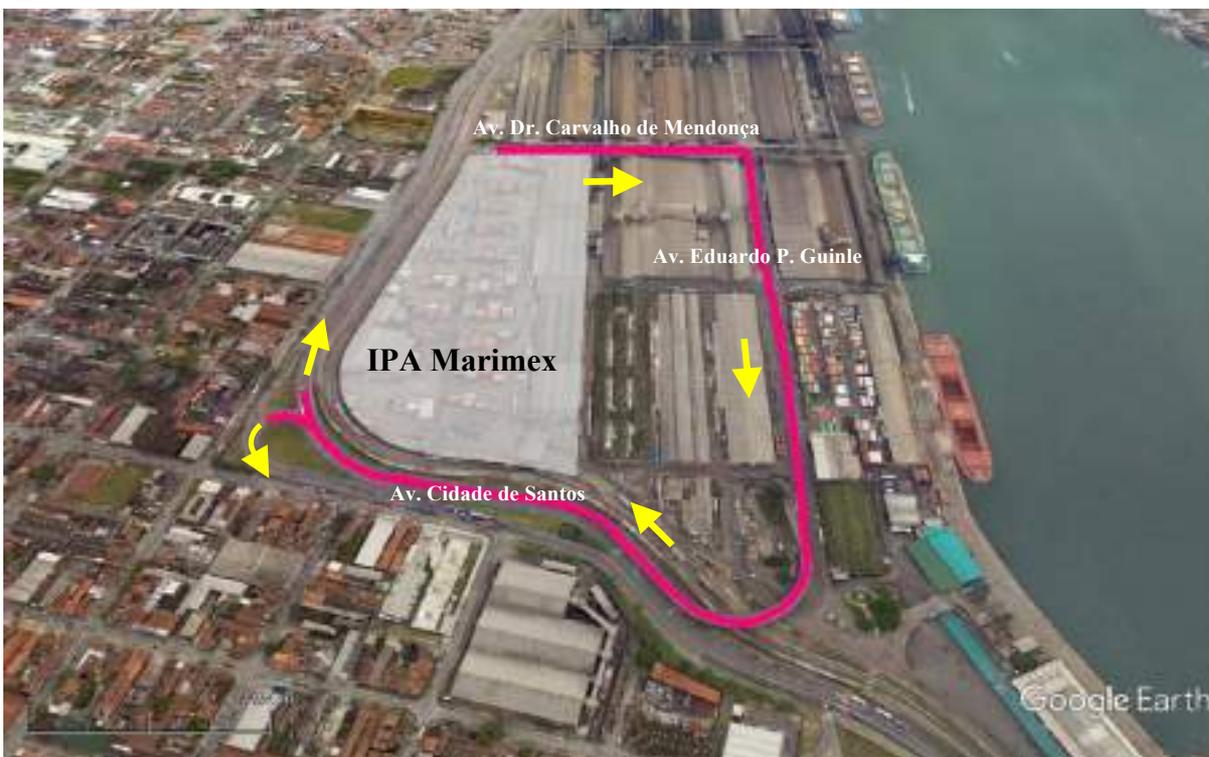
A Figura 17 ilustra a rota de saída da IPA Marimex para acesso à Av. Cidade de Santos com destino às rodovias da região.

Figura 17 – Rota de saída da IPA Marimex utilizando a Av. Cidade de Santos.

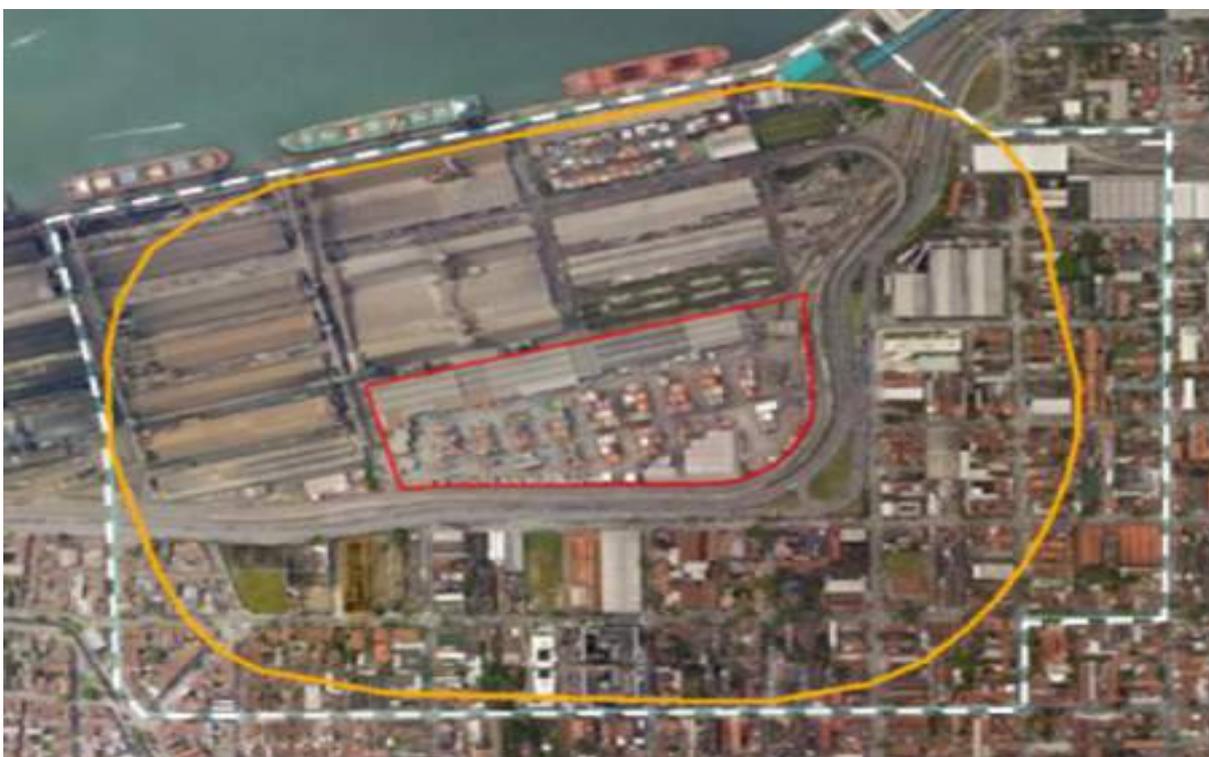
Na Figura 19, o perímetro do Empreendimento foi definido em vermelho, a AID foi representada internamente à linha laranja contínua e a AID Expandida foi demarcada internamente sobre o viário local indicado por linha branca pontilhada.

Figura 19 – Perímetro do Empreendimento (linha vermelha), Área de Influência Direta (interna à linha laranja) e Área de Influência Direta Expandida (interna à linha branca pontilhada sobre o sistema viário).

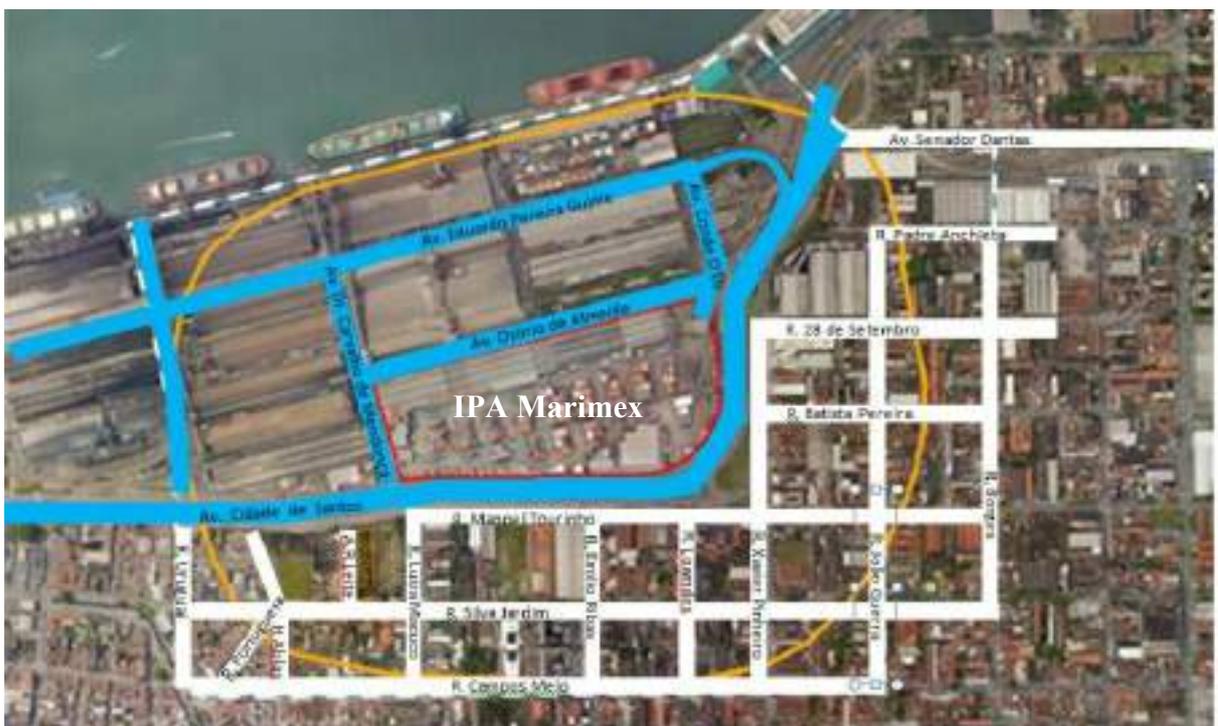
A Figura 21 mostra o arruamento da região, com destaque em azul para o sistema viário portuário e em branco para o sistema viário urbano. Como descrito e informado nos itens 3.3 e 3.4 deste RIT, a análise da AID Expandida claramente indica que as cargas movimentadas de e para a IPA Marimex não circulam no viário urbano da região.

Figura 21 – Arruamento da região com o sistema viário portuário em azul e o sistema viário urbano em branco.

Na elaboração do RIT é solicitada a descrição das vias da AID com suas categorizações. Foram inicialmente listadas as vias do sistema portuário (Tabela 5) identificadas em cor azul na Figura 21, por onde circulam os caminhões de e para a IPA Marimex, sendo categorizadas em aderência aos critérios do viário urbano. Na sequência, foram listadas as vias do sistema urbano da região (Tabela 6), identificadas em branco na Figura 21, com suas hierarquias categorizadas segundo o Anexo VI da LC N° 1.006/2018 (Santos, 2018b).

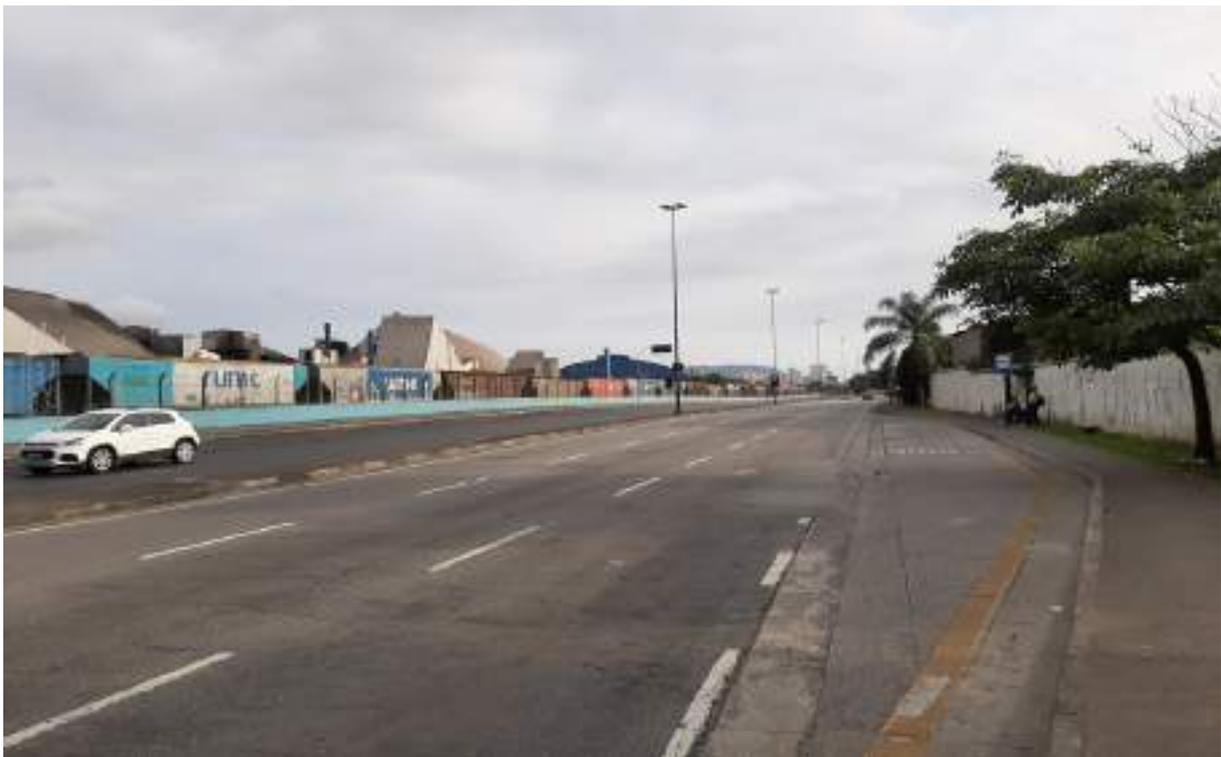
No sentido Centro-Ponta da Praia há pontos para ônibus coletivos com recuos destinados à parada dos veículos com segurança (Figura 22).

Figura 22 – Ponto de ônibus com recuo para a parada do veículo.

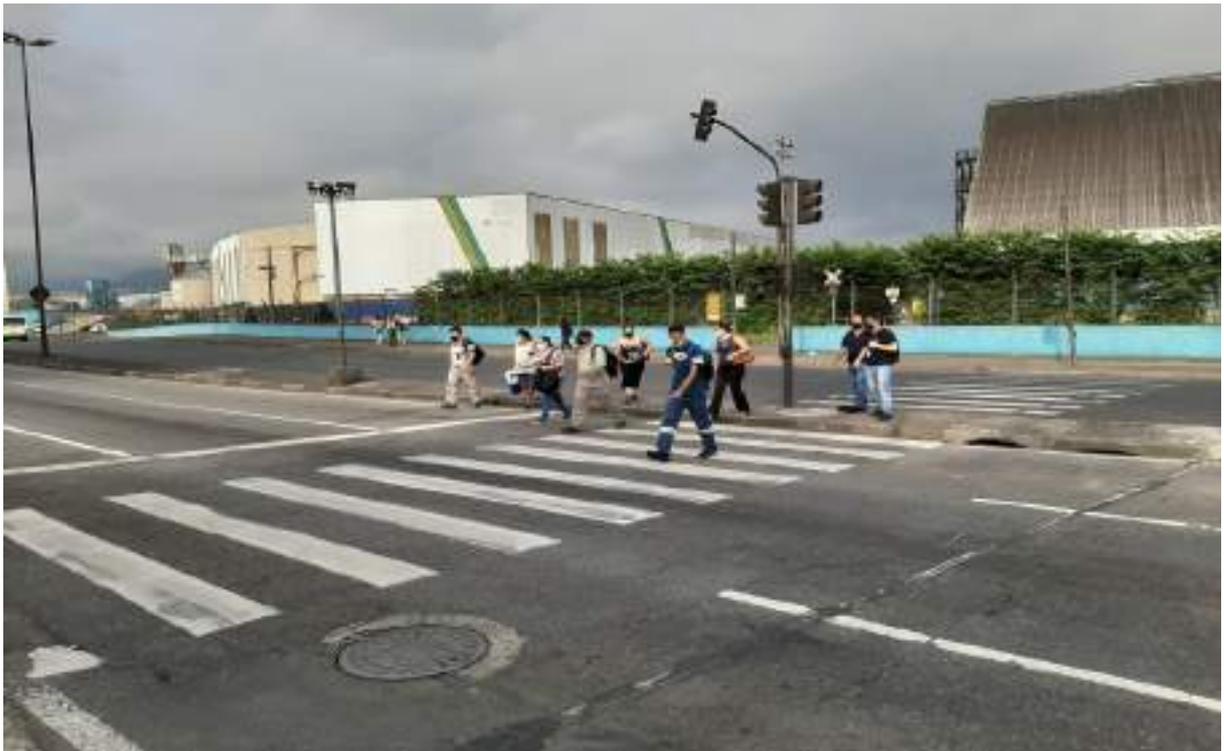
Todavia, no sentido Ponta da Praia-Centro como, por exemplo, na região do Mercado Municipal, os ônibus param na própria via sem recuo, com a travessia de pedestres protegida por equipamento semafórico e faixa de segurança para os que demandam as barcas para Vicente de Carvalho (Figura 23).

Figura 23 – Travessia orientada por semáforo com a presença de faixa de pedestre.

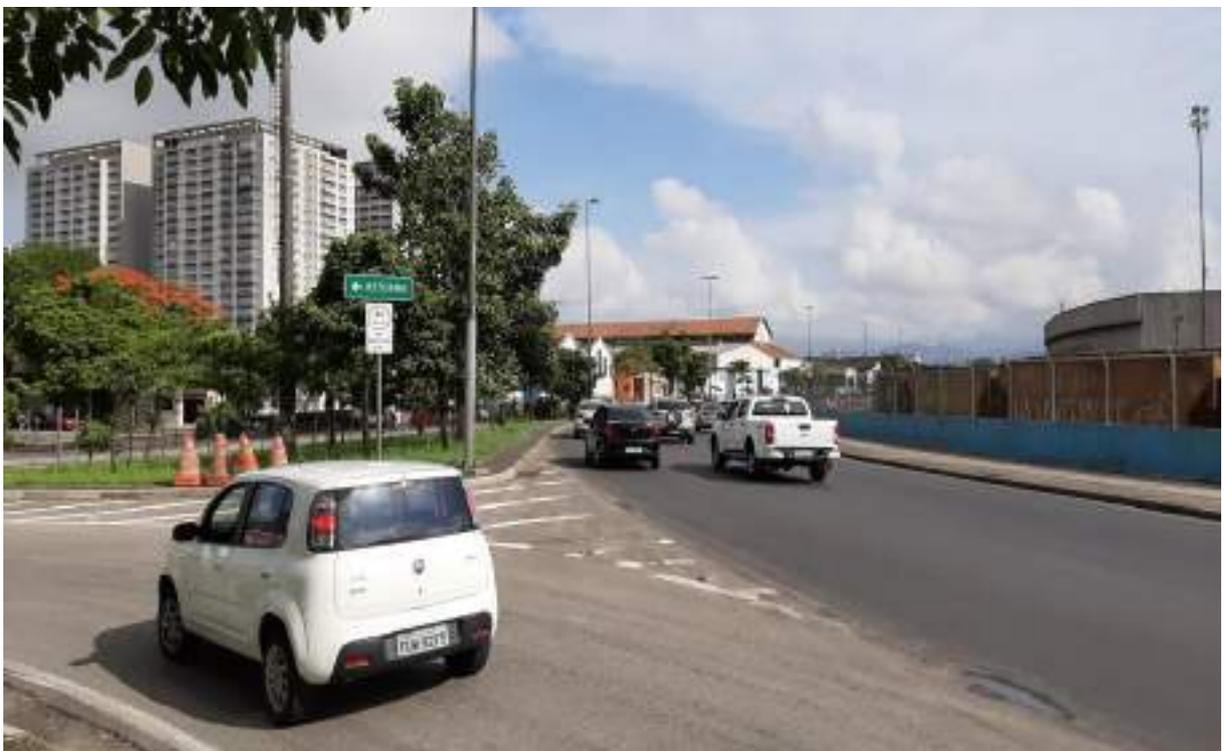
Na região próxima à IPA Marimex, a Av. Cidade de Santos descreve curva acentuada com restrição de velocidade. Há um retorno sinalizado que permite quem vem no sentido Ponta da Praia-Centro contornar a ilha central e retornar no sentido Centro-Ponta da Praia (Figura 24).

Figura 24 – Ponto de retorno para mudança de sentido de direção.
