# **ESTUDO DE IMPACTO DE VIZINHANÇA – EIV**

## **Instalação Portuária Alfandegada – IPA Marimex**

**Santos/SP**  
**08 de março de 2021**

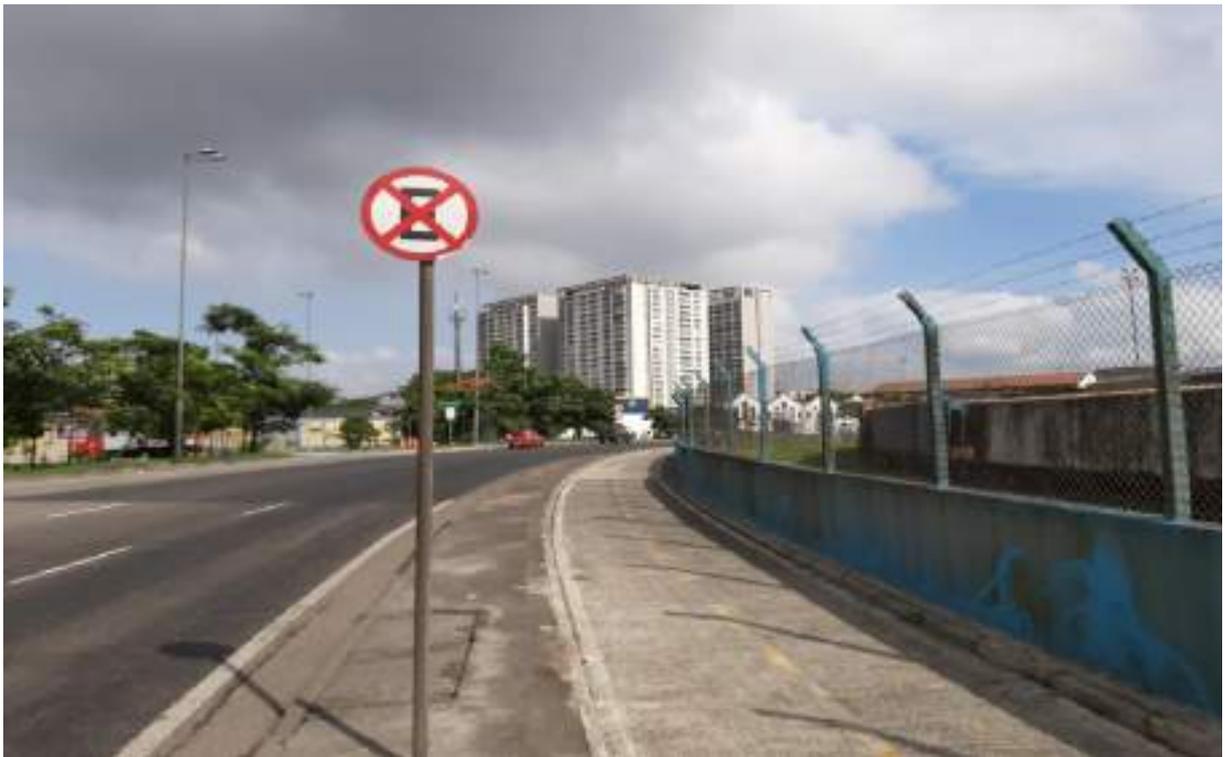
A Figura 25 mostra a calçada e a ciclovia junto à pista Ponta da Praia-Centro ao longo do pátio ferroviário de cinco linhas. Em destaque, placa de sinalização de trânsito indicativa de

proibição de parada e estacionamento.

Figura 25 – Vista da ciclovia de duas pistas que acompanha a faixa Ponta da Praia-Centro.

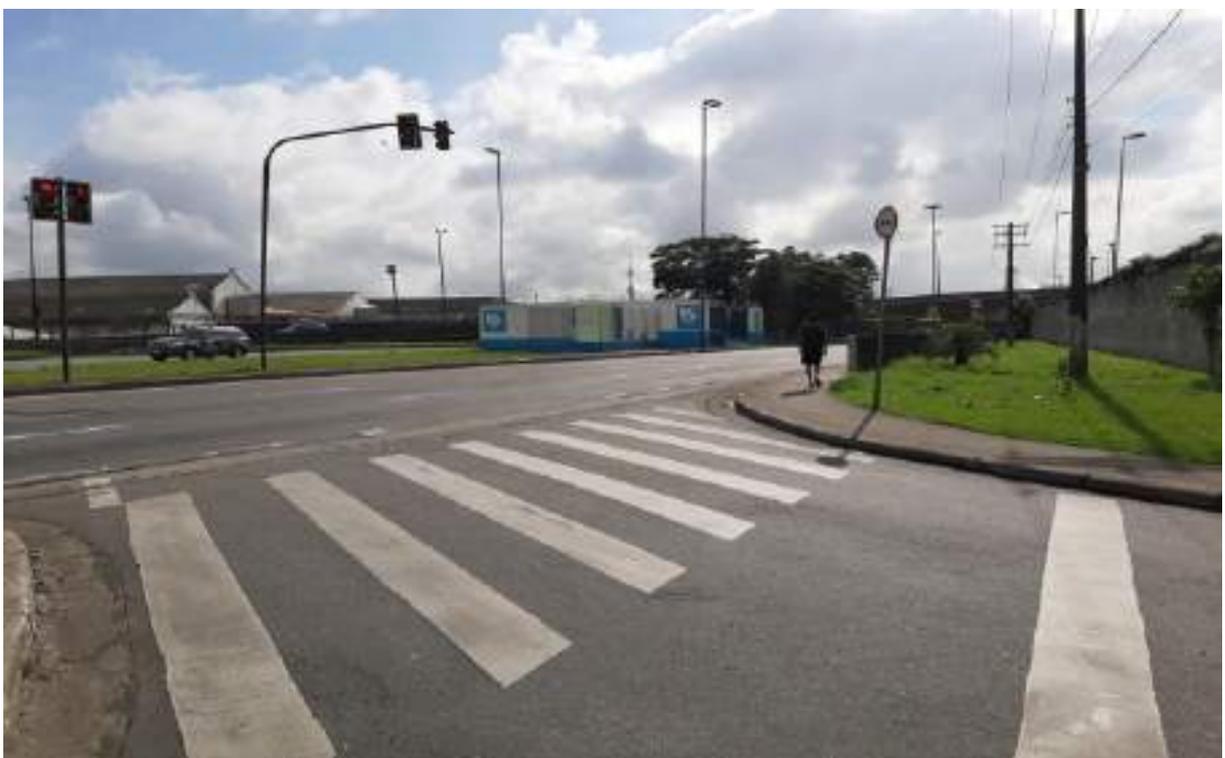
No canteiro central desta avenida, próximo à confluência com a R. 28 de Setembro localiza-se uma instalação de saneamento da concessionária Sabesp (Figura 26).

Figura 26 – Instalações da Sabesp no canteiro central.

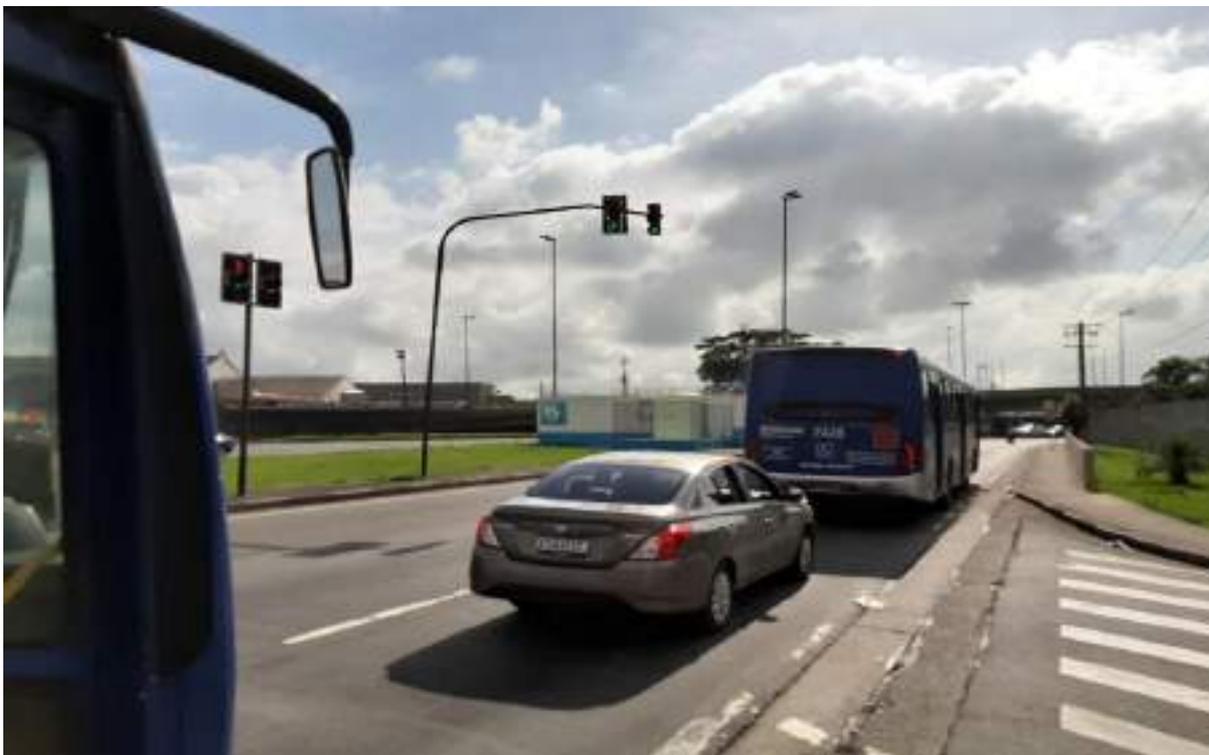
Nesse mesmo local, observa-se a circulação pela Av. Cidade de Santos em fluxo normal em ambas as pistas (Figura 27). Esta tomada foi obtida próxima aos pontos de ônibus coletivo 1 e 2 mencionados no item 3.6 – Transporte Público deste RIT.

Figura 27 – Trânsito normal nas pistas da Av. Cidade de Santos próximo à IPA Marimex.

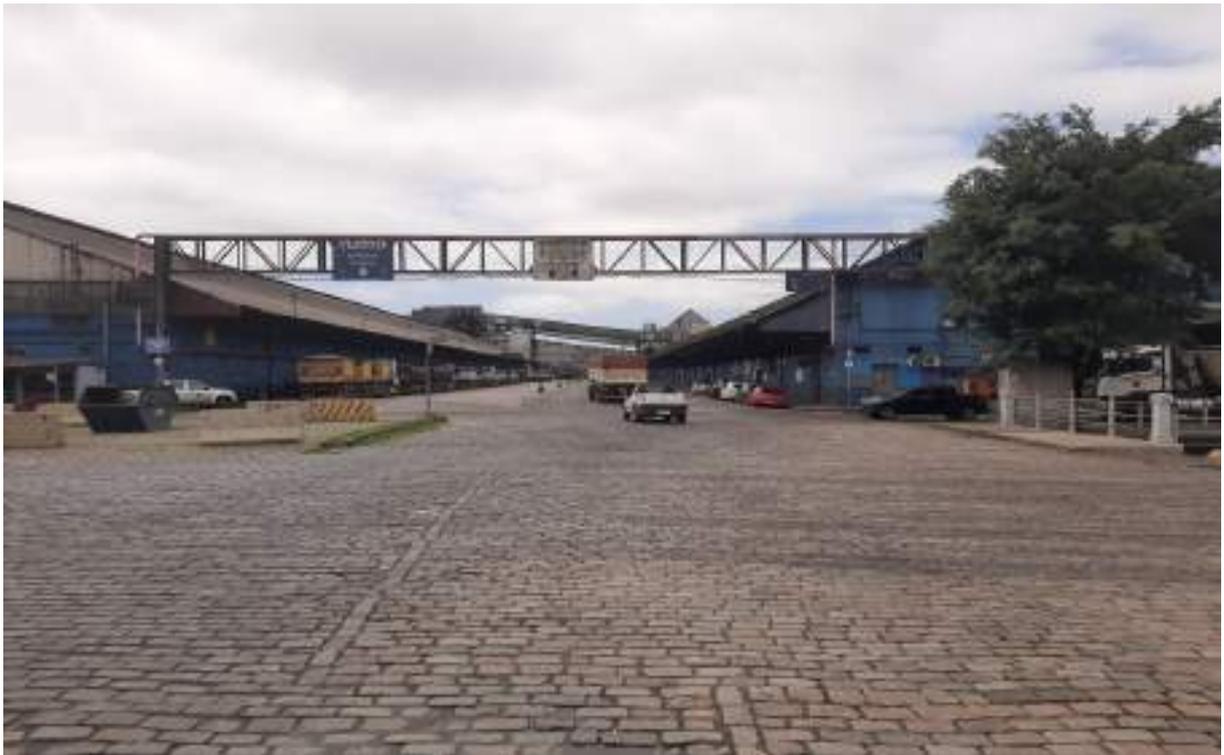
Ainda nesta região circulam os veículos que transportam celulose e contêineres, sendo que neste último grupo se enquadram os caminhões que demandam a IPA Marimex, conforme as Figuras 28 e 29.

Figura 28 - Vista da Av. Eduardo Pereira Guinle no cruzamento com Av. Ulrico Mursa.

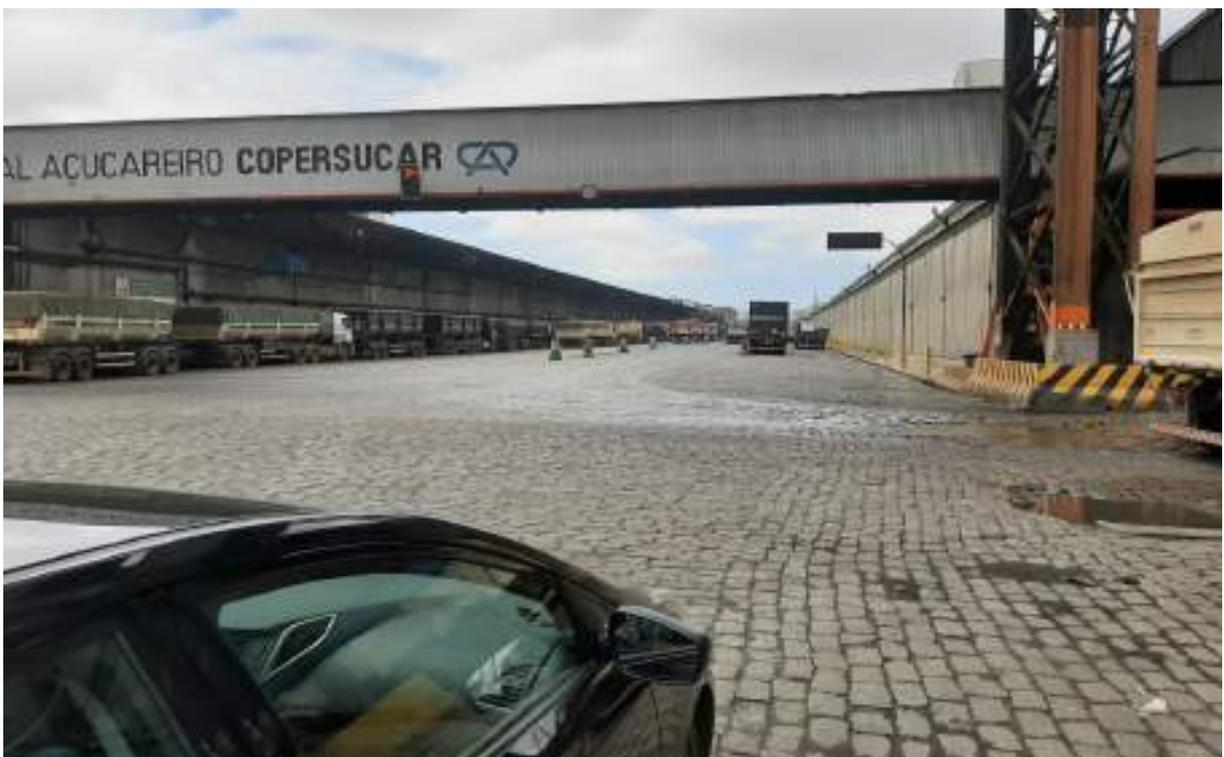
Figura 29 - Vista da Av. Eduardo Pereira Guinle, cruzamento com semáforo na esquina da R. Princesa Isabel.

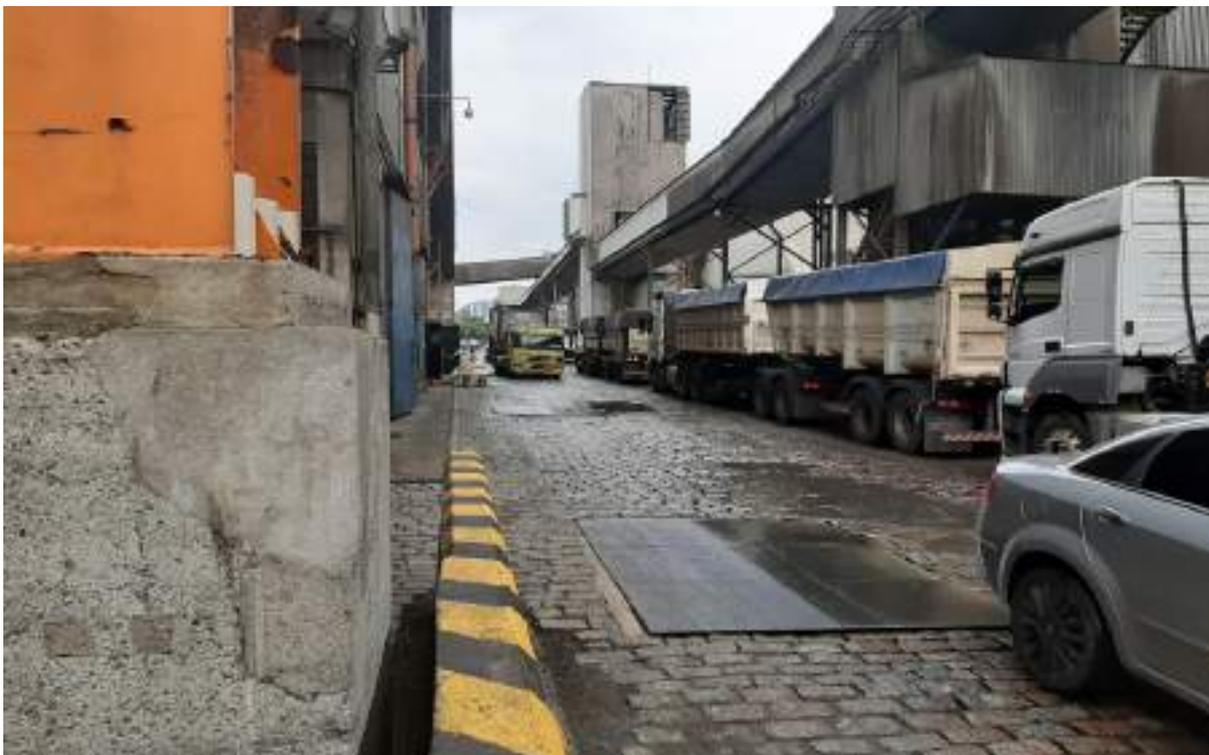
compreende da Av. Eduardo Pereira Guinle até o *gate* de saída da IPA Marimex, com extensão aproximada de 290 m. Nesta rua circulam caminhões de transporte de granéis sólidos e de contêineres (Figura 30).

Figura 30 - Vista da R. Carvalho de Mendonça, no viário do porto.

Infraestrutura: calçada restrita, calçamento em paralelepípedos de granito com pontos de recalque e depressões com empoçamento, drenagem, iluminação pública e sinalização de trânsito.

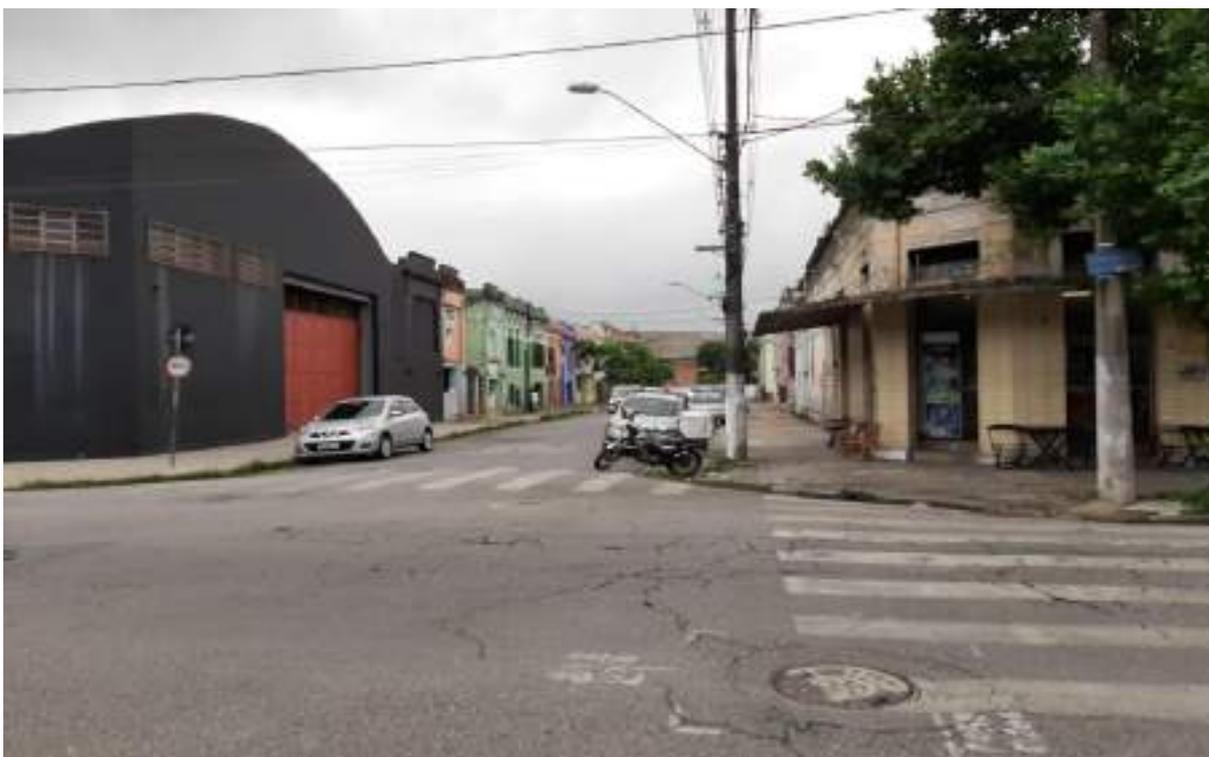
Via com categoria Local (CPC) unidirecional no sentido para a Rua Campos Melo. Foi considerado o trecho entre R. Campos Melo e R. Silva Jardim, com aproximadamente 130 m de extensão (Figura 31).

Figura 31 - Rua Henrique Ablas esquina com R. Campos Melo.

Infraestrutura: calçadas, arborização (rara), revestimento asfáltico sobre calçamento com paralelepípedos de granito, drenagem, sarjetas em paralelepípedos, iluminação pública, sinalização de trânsito e faixas de pedestres. Nesta via está presente a casa de culto e acolhimento Lar Espírita Caminho do Cristo.

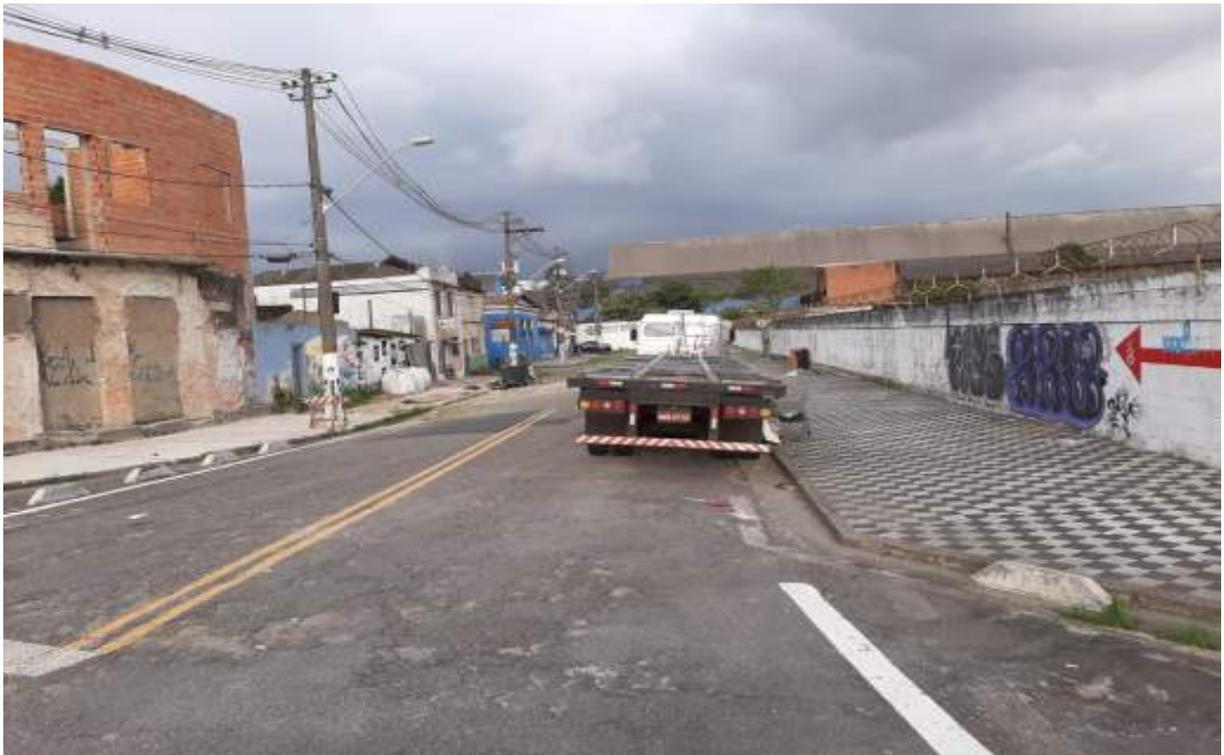
Infraestrutura: calçadas, não há arborização, pavimento com revestimento asfáltico danificado e calçamento, drenagem, iluminação pública e sinalização de trânsito incluindo pinturas de solo de separação de sentidos. No pavimento há segregadores de trânsito em concreto, tipo bate-rodas com pintura branca como visto na Figura 32. Nesta imagem vê-se obra em execução no lado esquerdo.

Figura 32 - Vista da R. Anhanguera esquina com R. Silva Jardim, confluência das R. República Portuguesa e R. Henrique Ablas.

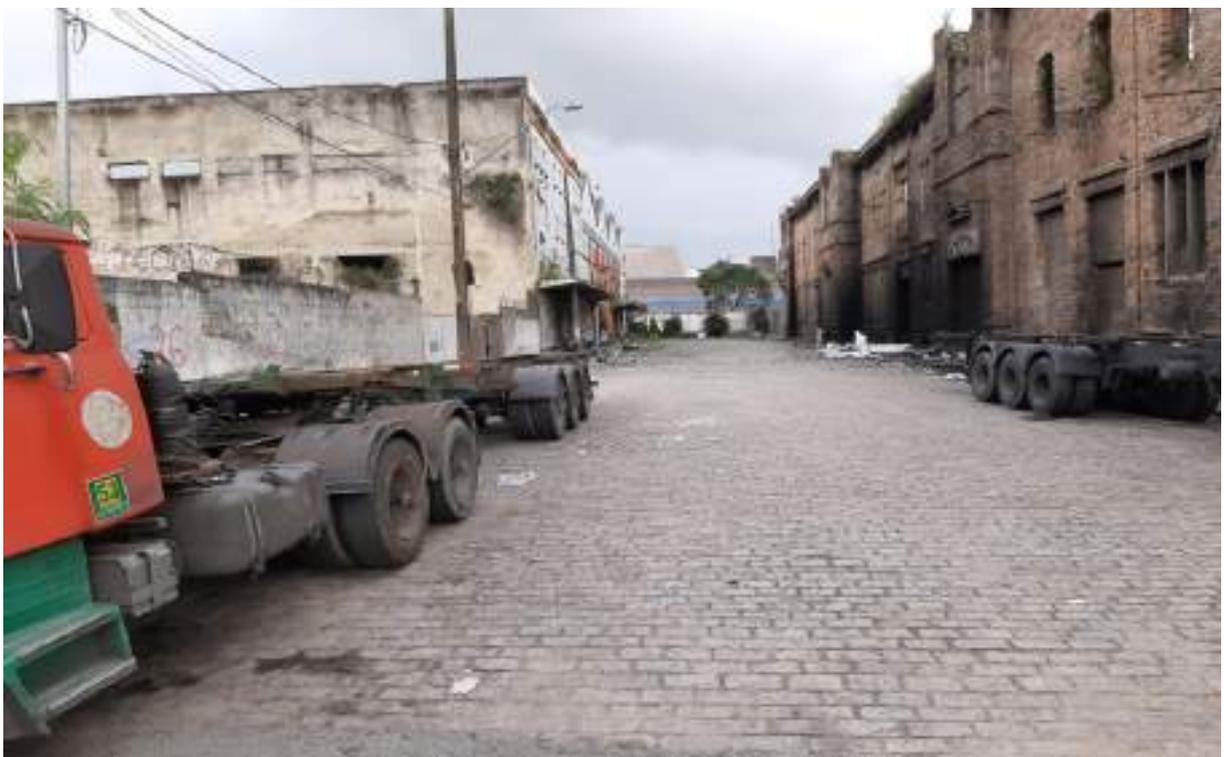
Figura 33 – Visão da R. Antenor Costa Leite com fachada da Hospedaria dos Imigrantes.

Infraestrutura: calçadas precárias, sem arborização, calçamento em paralelepípedos de granito, drenagem e iluminação pública no lado esquerdo. Em uma das calçadas está localizada a antiga Hospedaria dos Imigrantes, em ambiente depreciado, com muitos detritos e resíduos de fogueiras (Figura 33).

Via com categoria Local bidirecional. O trecho avaliado foi de apenas uma quadra e sem saída, entre a R. Silva Jardim e o muro da Av. Cidade de Santos, com extensão de 110 m (Figura 33).

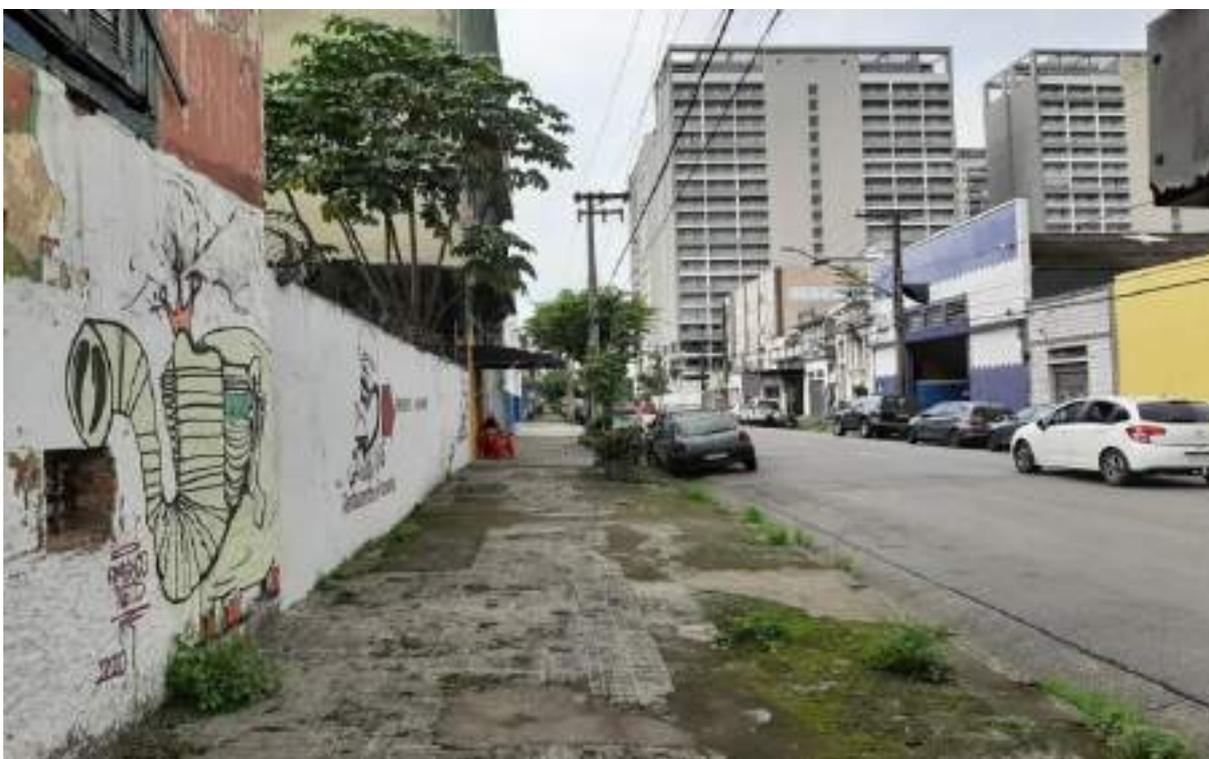
Infraestrutura: calçadas, pavimento, drenagem, iluminação pública, arborização variável e sem um padrão regular, sinalização de trânsito com faixas de pedestres, semáforos e com indicação de velocidade máxima de 50 km/h, estacionamento nas laterais de acordo com a sinalização indicativa, calçadas em estado variável com trechos danificados e com tufo de vegetação daninha (Figura 34).

Figura 34 – Vista da R. Silva Jardim com trecho de calçada em condições precárias.

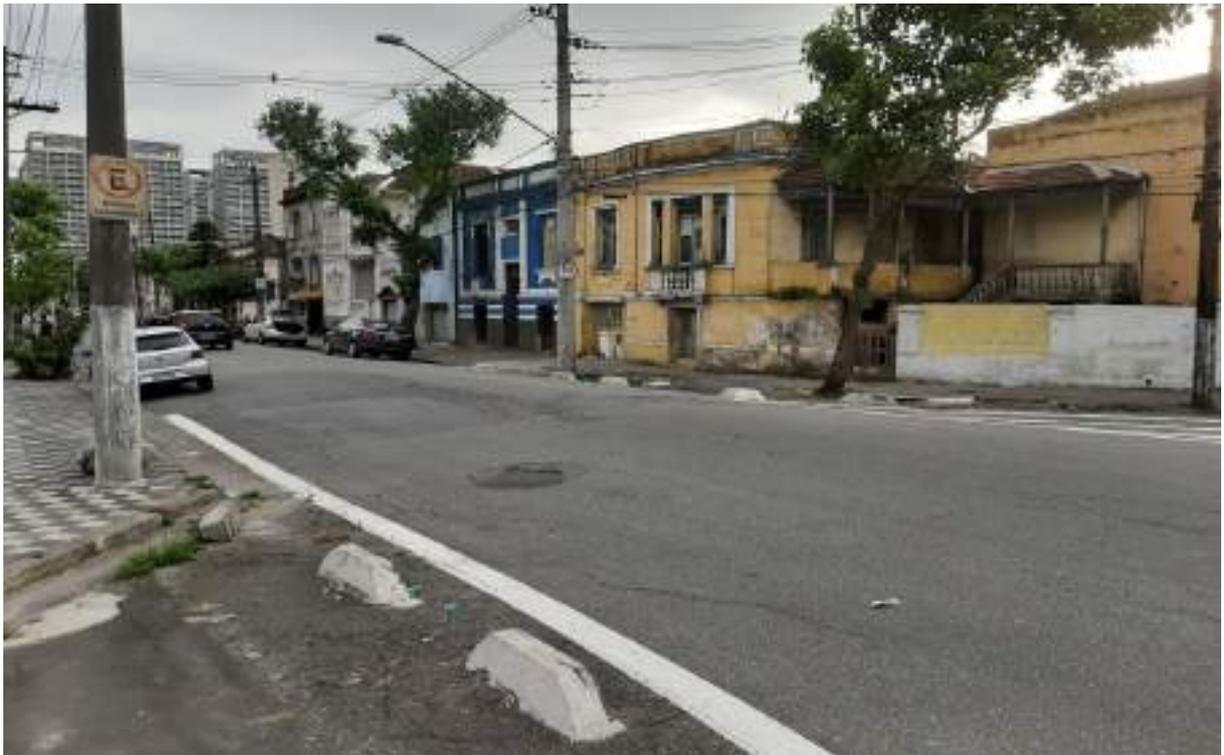
Figura 35 – Vista da R. Silva Jardim com visíveis patologias no leito viário.

Acessibilidade com rebaixamento de guia em algumas esquinas, pavimento asfáltico em estado regular de conservação com o revestimento apresentando sinais de desgaste, fissuras e ondulações, apontando para meia vida do período de projeto e com pontos já reparados indicando a limitação da capacidade de suporte do subleito (Figura 35).

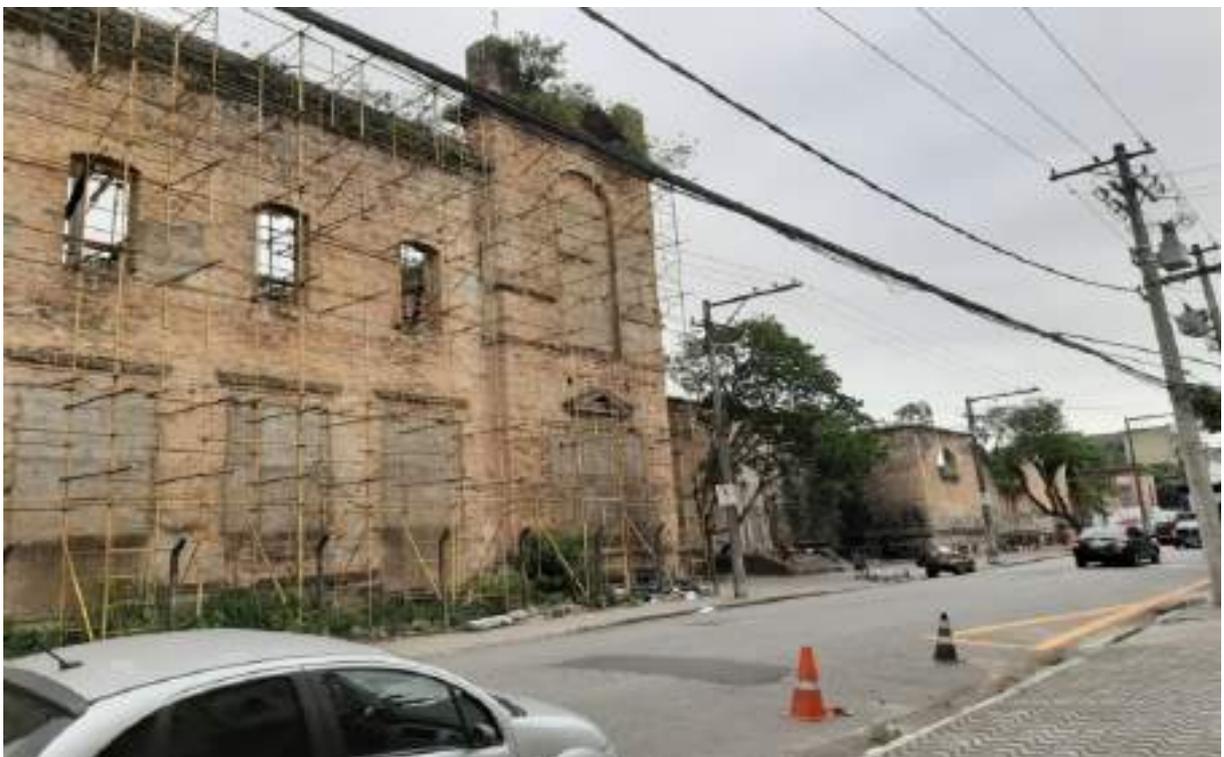
Na Figura 36 observa-se outra imagem da Hospedaria dos Imigrantes com a existência de armação metálica para o escoramento da parede frontal.

Figura 36 - Escoramento metálico de sustentação da fachada da Hospedaria dos Imigrantes.

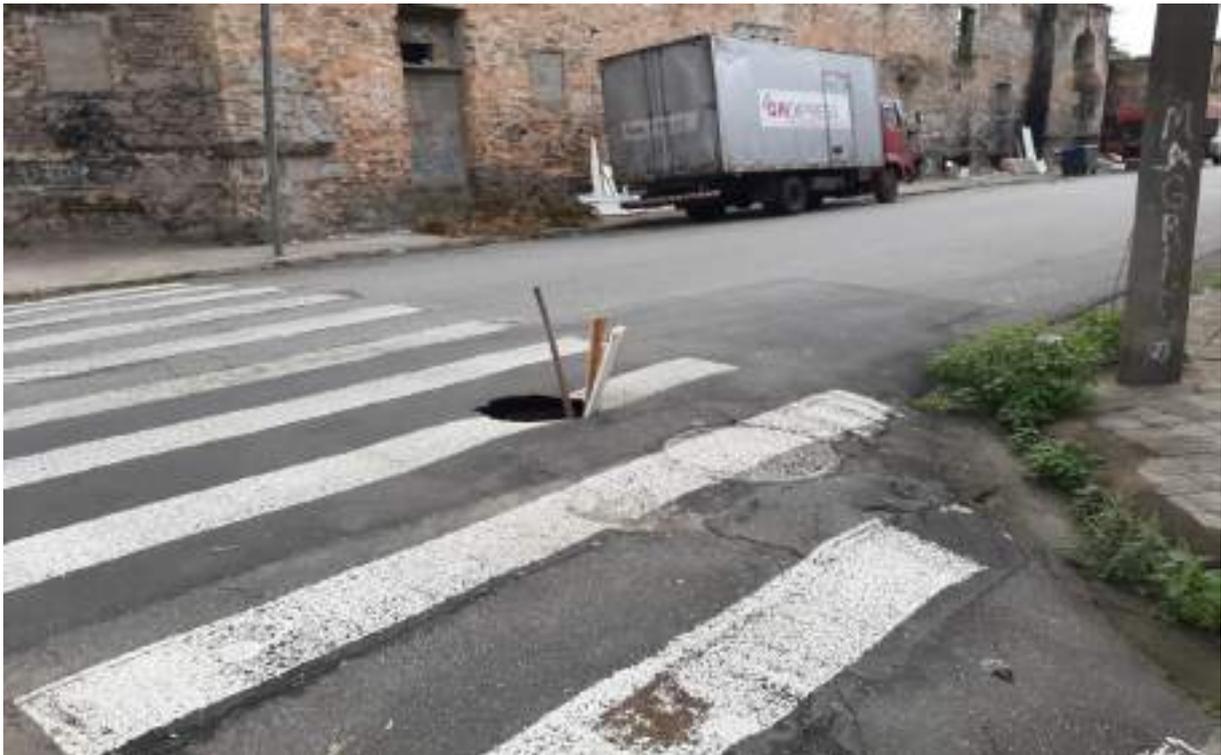
Figura 37 – Danos ao leito veicular na faixa de pedestres, com sinalização improvisada.

Na lateral oposta à Hospedaria, no cruzamento com a R. Luiza Macuco, observa-se dano no pavimento com afundamento e sinalização improvisada (Figura 37).

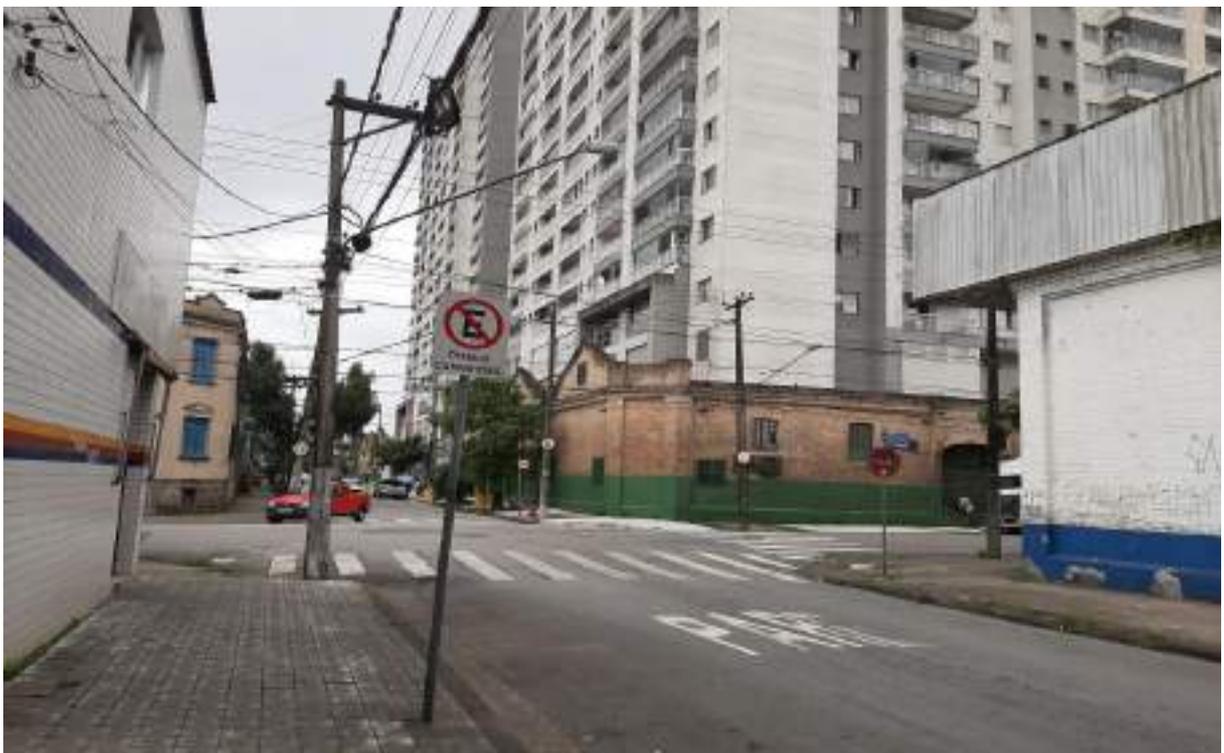
Figura 40 – Vista parcial da Rua Emílio Ribas, cruzamento com R. Silva Jardim.

Na Figura 40 observa-se o cruzamento com a R. Emílio Ribas com faixas de travessia de pedestres. Neste ponto a via é unidirecional e a partir do cruzamento passa a bidirecional.

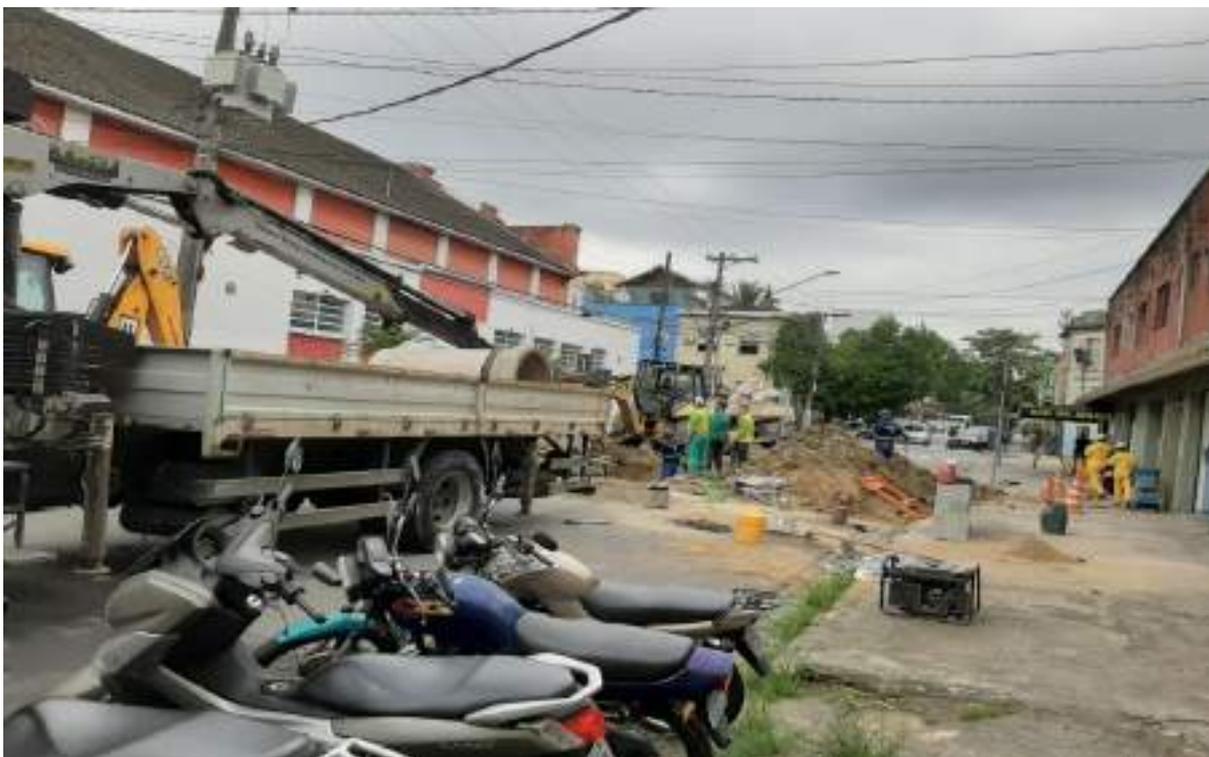
No dia da vistoria (21/01/2021), a via encontrava-se parcialmente interditada para obras de reparos na rede de drenagem (Figura 41).

Figura 41 – R. Lowndes em obras para manutenção em tubulação de drenagem.

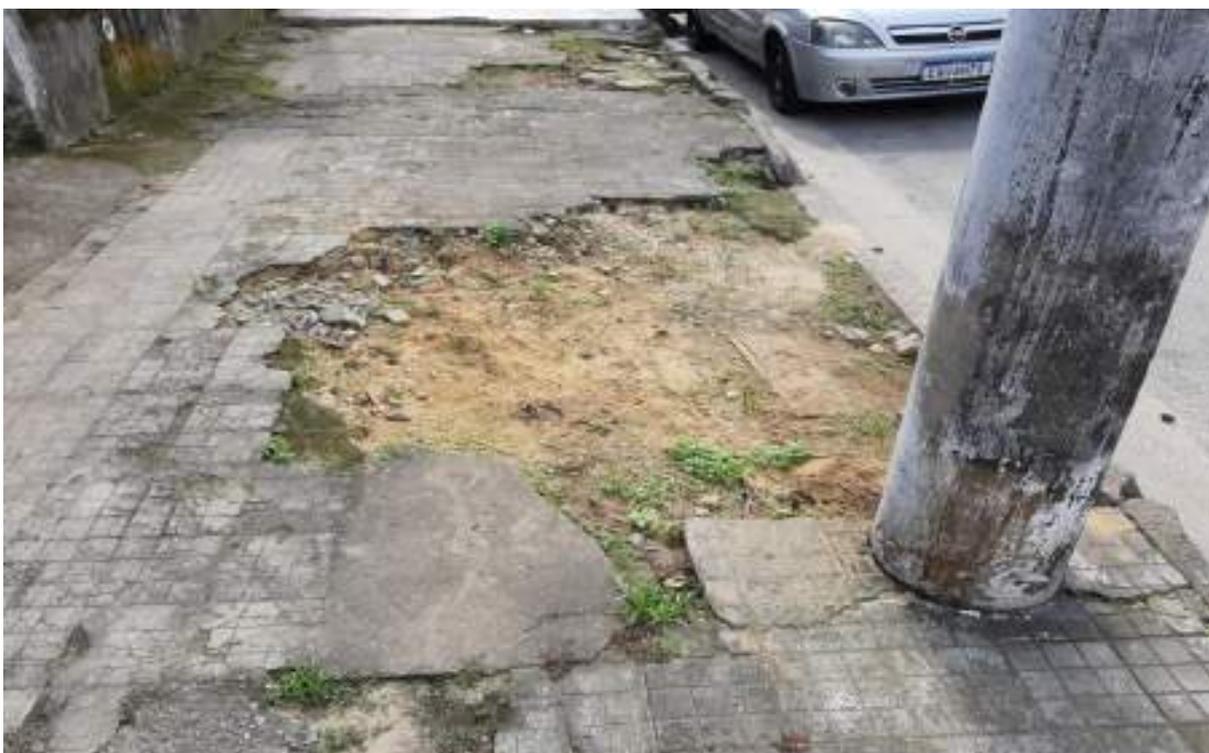
Pode ser observada a existência de pátio de armazenagem e transporte de contêineres pertencente a outro empreendedor (Figura 48). Deve ser registrado que algumas calçadas no local se apresentam danificadas, prejudicando a movimentação de pedestres (Figura 49).

Figura 49 – Calçada danificada e inadequada ao trânsito de pedestres.

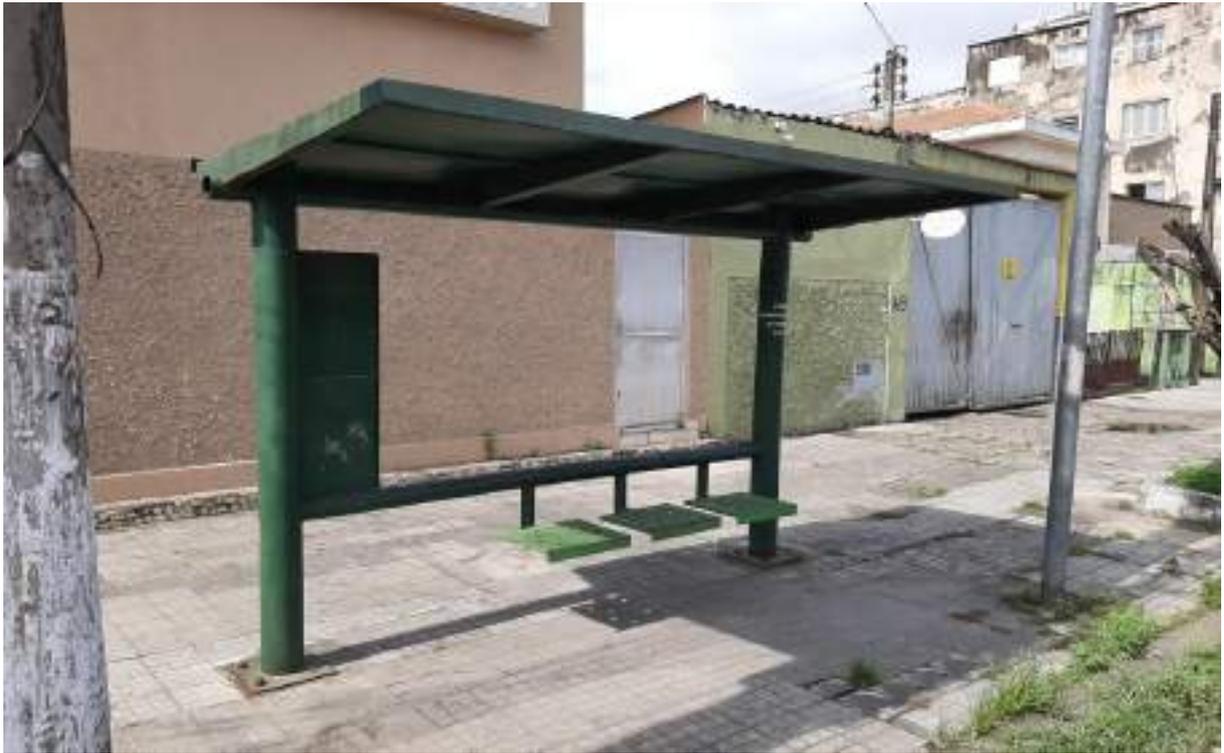
Os pontos de ônibus apresentam boas condições de uso com cobertura e assentos (Figura 50).

Figura 50 – Ponto de ônibus em boas condições em calçada com o piso danificado.

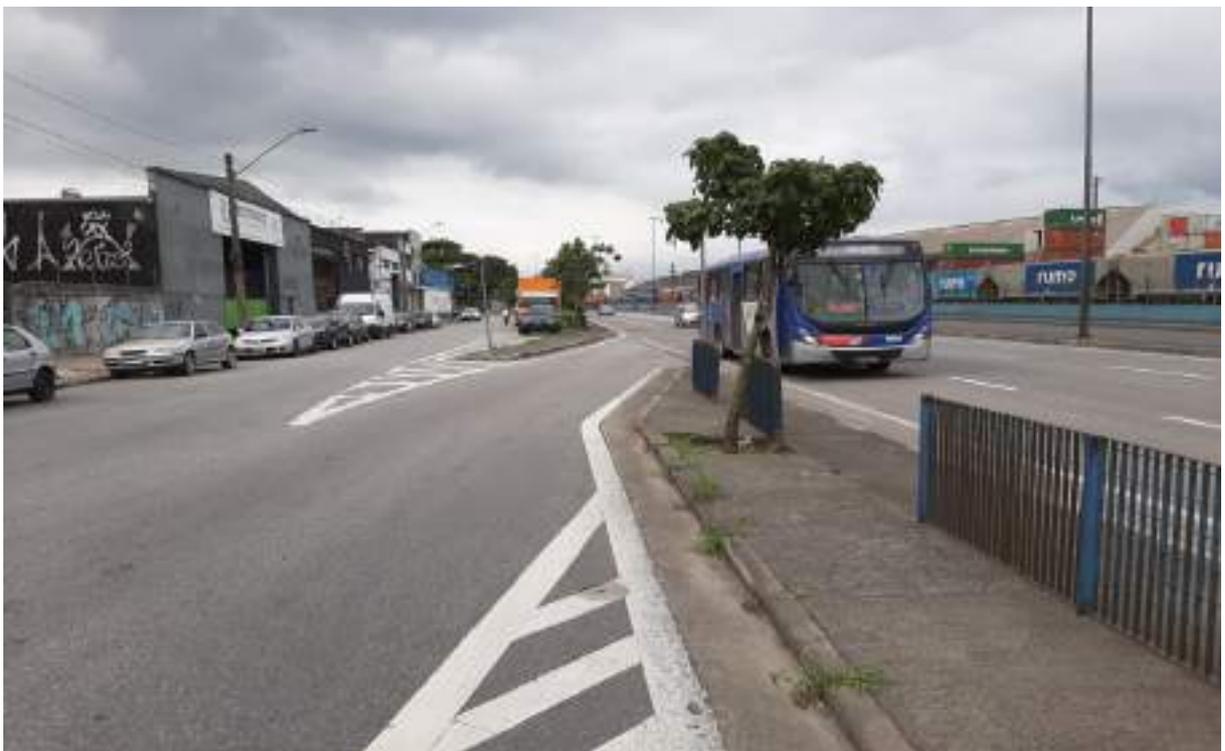
Figura 55 – Recebe parcialmente o trânsito da Av. Cidade de Santos, sem recurso de redução de velocidade.

Em sua primeira quadra absorve parcialmente o tráfego de saída da Av. Cidade de Santos em acesso específico que não possui alternativa ou sinalização para redução de velocidade (Figura 55).

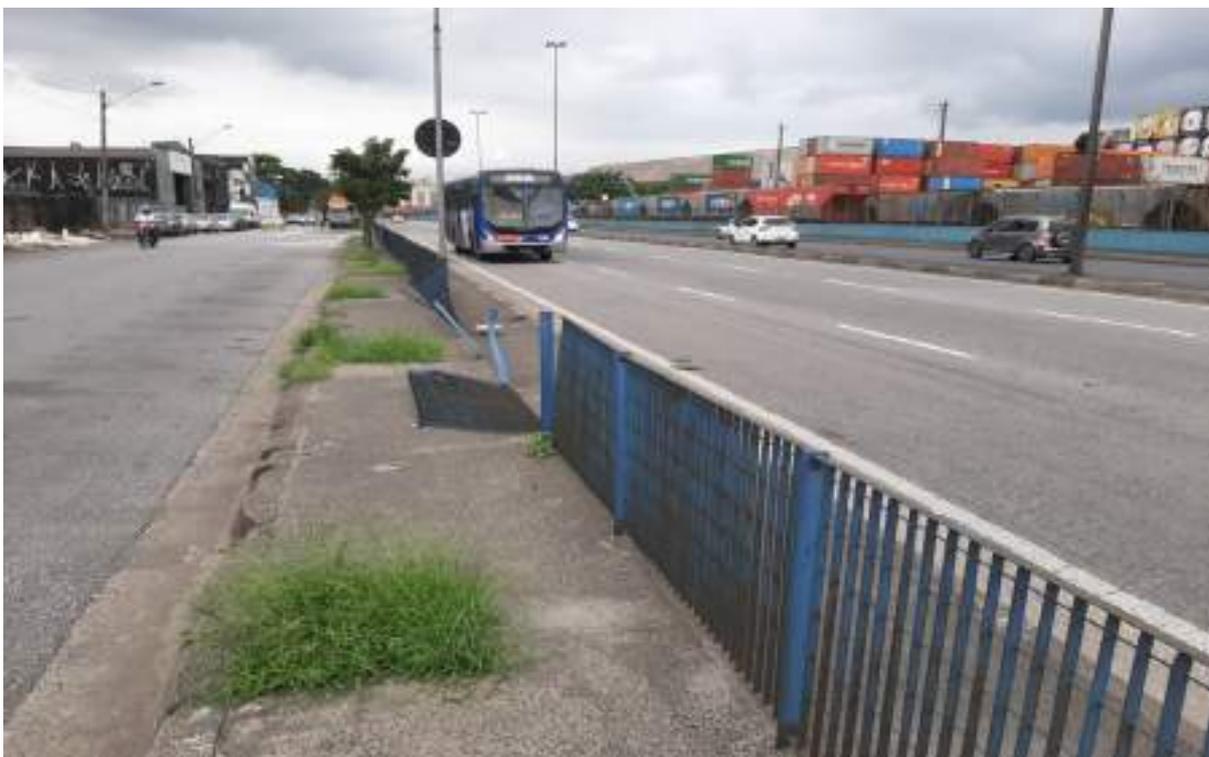
Figura 56 – Grades danificadas e espaços para arborização prejudicando o trânsito de pedestres.

O estado das calçadas é variável e algumas estão danificadas. Há danos às grades de proteção e pontos de arborização sem o vegetal. Ao longo da calçada, na interface com a Av. Cidade de Santos, estes pontos chegam a ocupar toda a passagem para pedestres (Figura 56).

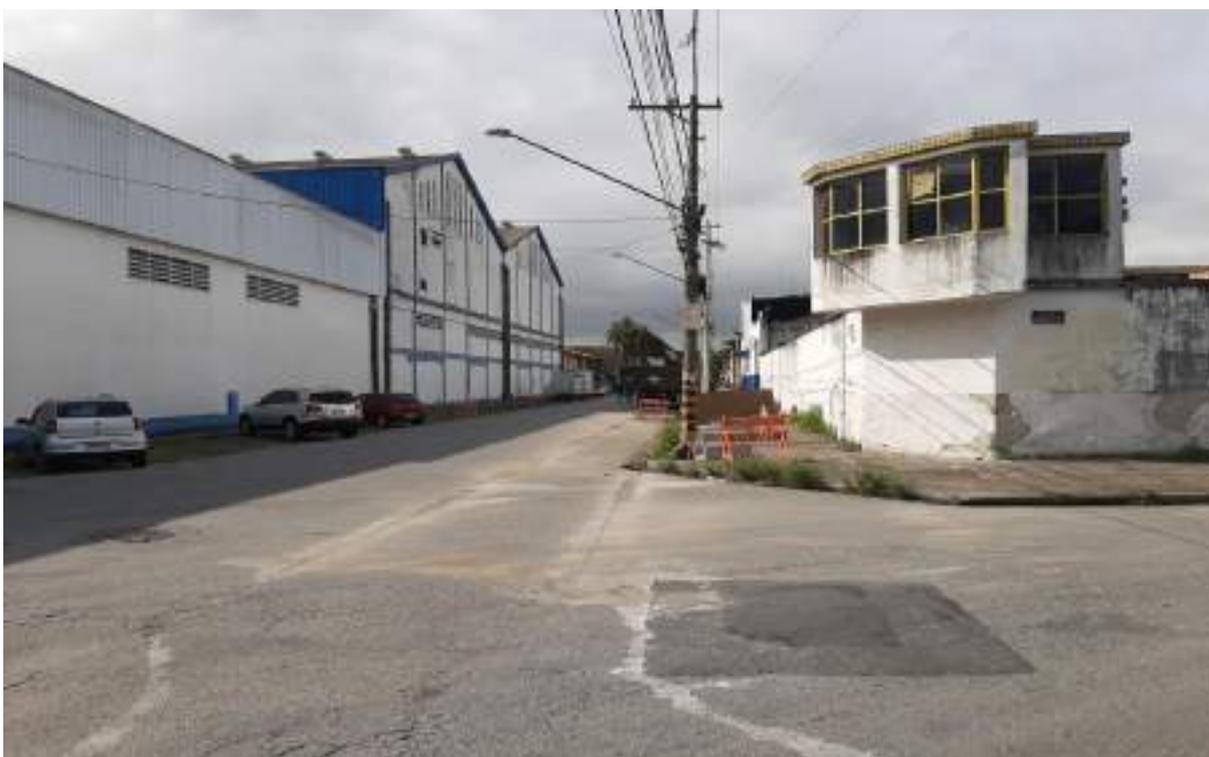
Na Figura 59 visualiza-se o término da R. Borges em frente ao Armazém Geral da Marimex instalado no lado esquerdo da R. Padre Anchieta. No lado direito há uma transportadora de médio porte de outro empreendedor. Podem ser observados diversos reparos executados no piso asfáltico decorrente da falta de sustentação do substrato.

Figura 59 – Vista panorâmica da R. Padre Anchieta com o Armazém Geral da Marimex à esquerda.

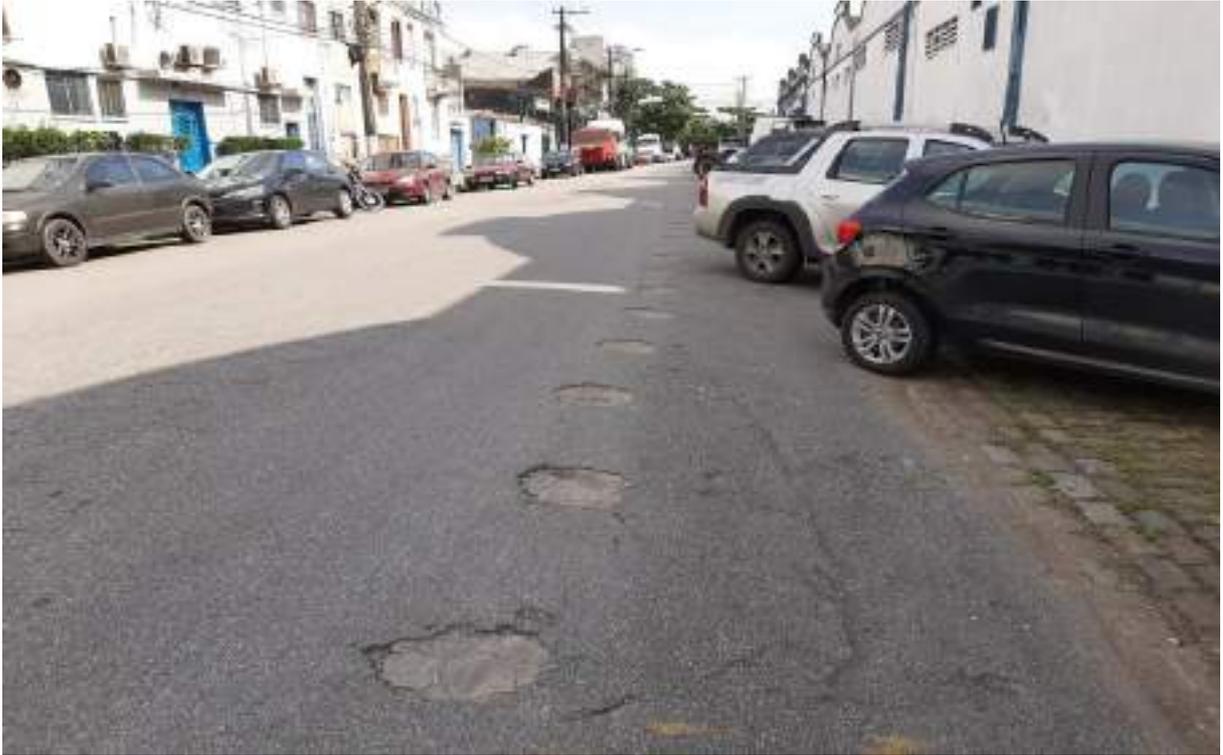
Figura 60 – Danos regulares e sucessivos de origem desconhecida no piso asfáltico.

Nas Figuras 60 e 61 podem ser verificadas falhas no revestimento do piso, observando-se danos sucessivos na capa de revestimento asfáltico, de origem desconhecida. Parte da R. Padre Anchieta apresenta estacionamento de veículos a 45° na lateral esquerda sentido Praias que exibe buracos e falta de nivelamento.

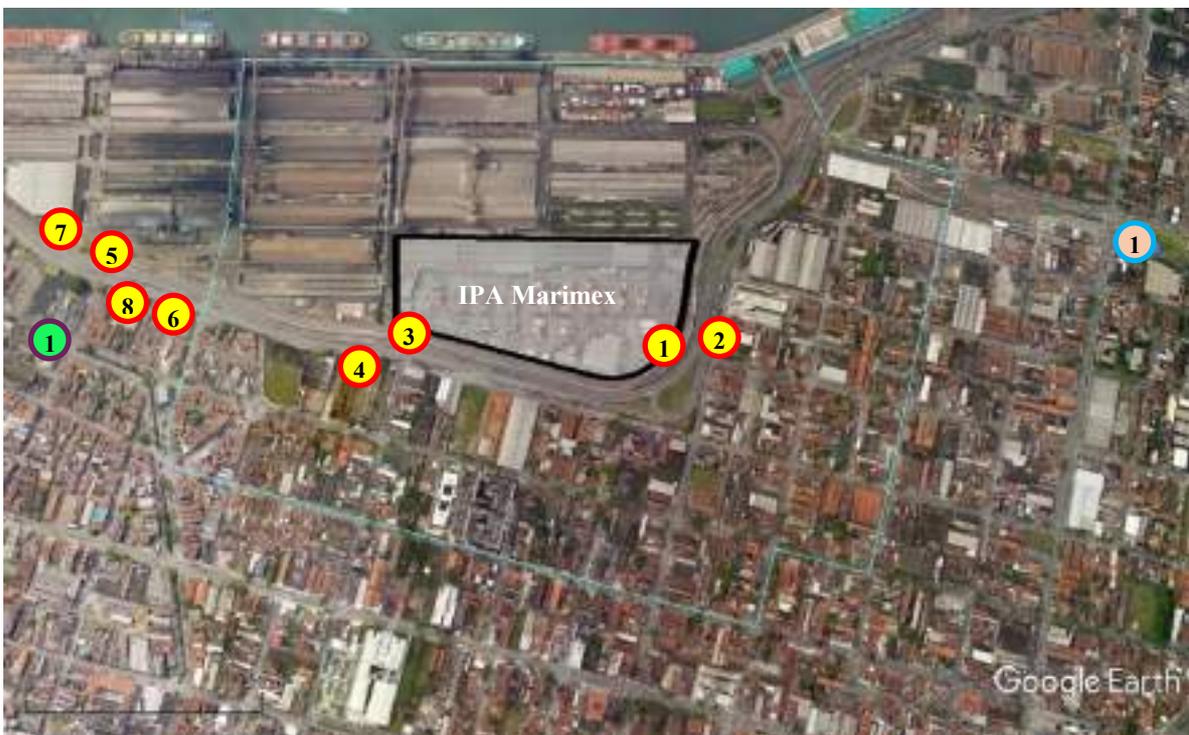
Figura 63 – Localizações dos serviços de transporte público nas imediações da IPA Marimex.

Nas proximidades do Empreendimento estão disponíveis várias opções de transporte público e as localizações destes serviços podem ser vistas na Figura 63.

Considerando a distância de até 1,8 km da IPA Marimex, foram identificados oito pontos de ônibus na Av. Cidade de Santos sendo quatro atendidos por linhas na direção Ponta da Praia para Centro e quatro no sentido oposto (detalhes na Figura 63 e na Tabela 7).

Para o acesso às barcas (catraias) de e para Vicente de Carvalho (localizadas na Praça Iguatemi s/n), a distância a pé da IPA Marimex é de 2,2 km (27 minutos) diretamente pela Av. Cidade de Santos. Opcionalmente, as pessoas podem utilizar ônibus coletivos do ponto 8 quando indo para a IPA Marimex e do ponto 1 quando deixando a IPA Marimex (ver Figura 63 e Tabela 8).

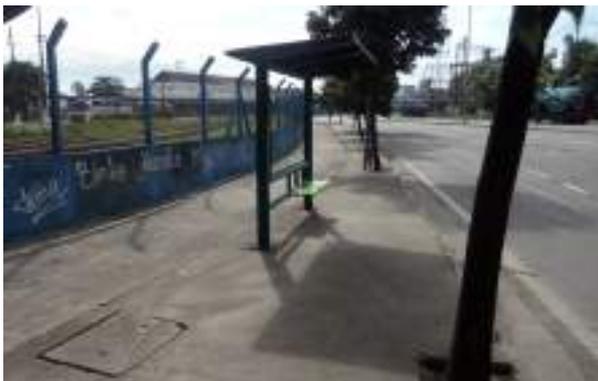
**Ponto 1:** com cobertura, com bancos, com placa de sinalização na calçada, sem recuo da guia.

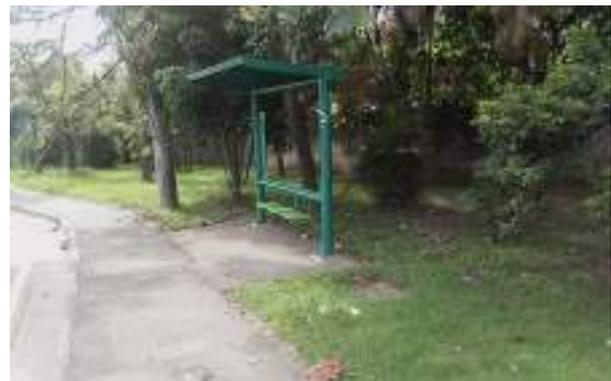
**Ponto 2:** com cobertura, arborizado, com bancos, com placa de sinalização na calçada, com recuo da guia.
