# **ESTUDO DE IMPACTO DE VIZINHANÇA – EIV**

## **Instalação Portuária Alfandegada – IPA Marimex**

**Santos/SP**  
**08 de março de 2021**

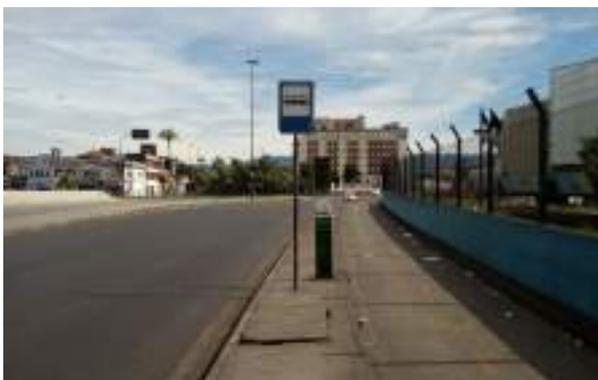
**Ponto 3:** sem cobertura, sem bancos, com placa de sinalização na calçada, sem recuo da guia.

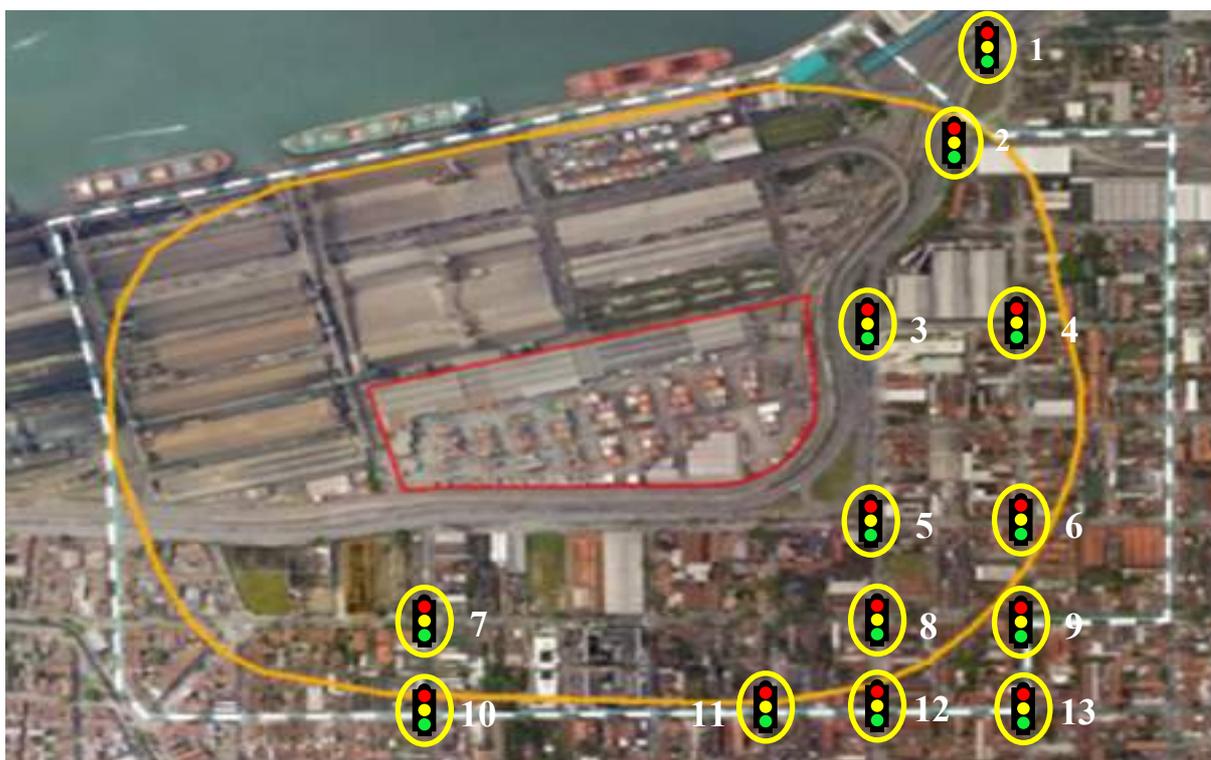
Ainda em conformidade com Roteiro para Elaboração do RIT, foram identificados todos os semáforos presentes na Área de Influência Direta Expandida da IPA Marimex (Figura 73).

Figura 73 – Equipamentos semafóricos existentes na AID Expandida.

A localização destes equipamentos e seus respectivos tempos operacionais podem ser vistos na Tabela 25.
