# LAUDO TÉCNICO

(INSTITUI A AUTOVISTORIA DAS EDIFICAÇÕES NÃO UNIFAMILIARES E DOS  
SEUS ELEMENTOS QUE ESTEJAM SOBRE LOGRADOURO PÚBLICO)

<b>LOCAL</b>	<b>BUNGE ALIMENTOS SILO GRANELEIRO Rua João Guerra, 80 Macuco, Santos - SP</b>
--------------	--------------------------------------------------------------------------------------------

<b>DATA</b>	<b>27 de AGOSTO de 2020</b>
-------------	-----------------------------

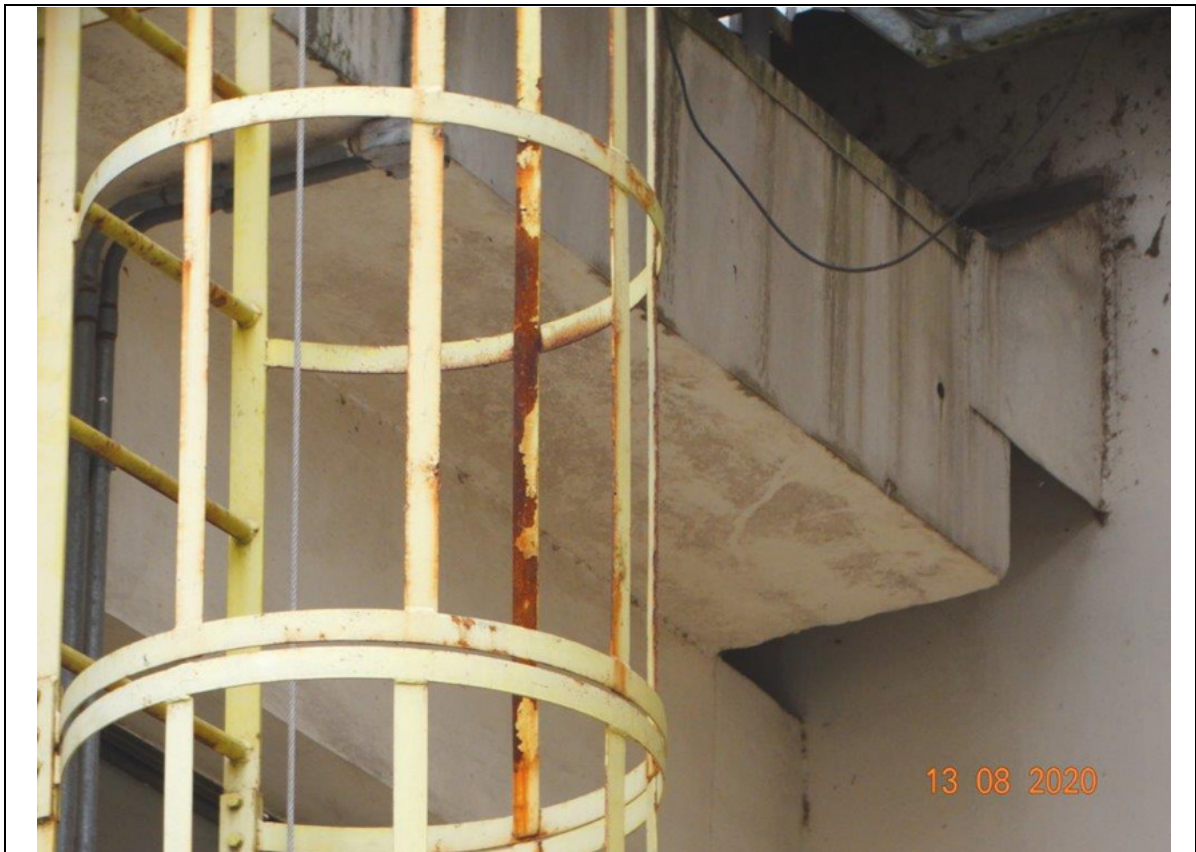
**FOTO 09 - DETALHE DA FOTO ANTERIOR: ALGUMAS PEÇAS METÁLICAS APRESENTAM EXTENSA CORROSÃO SUPERFICIAL.**

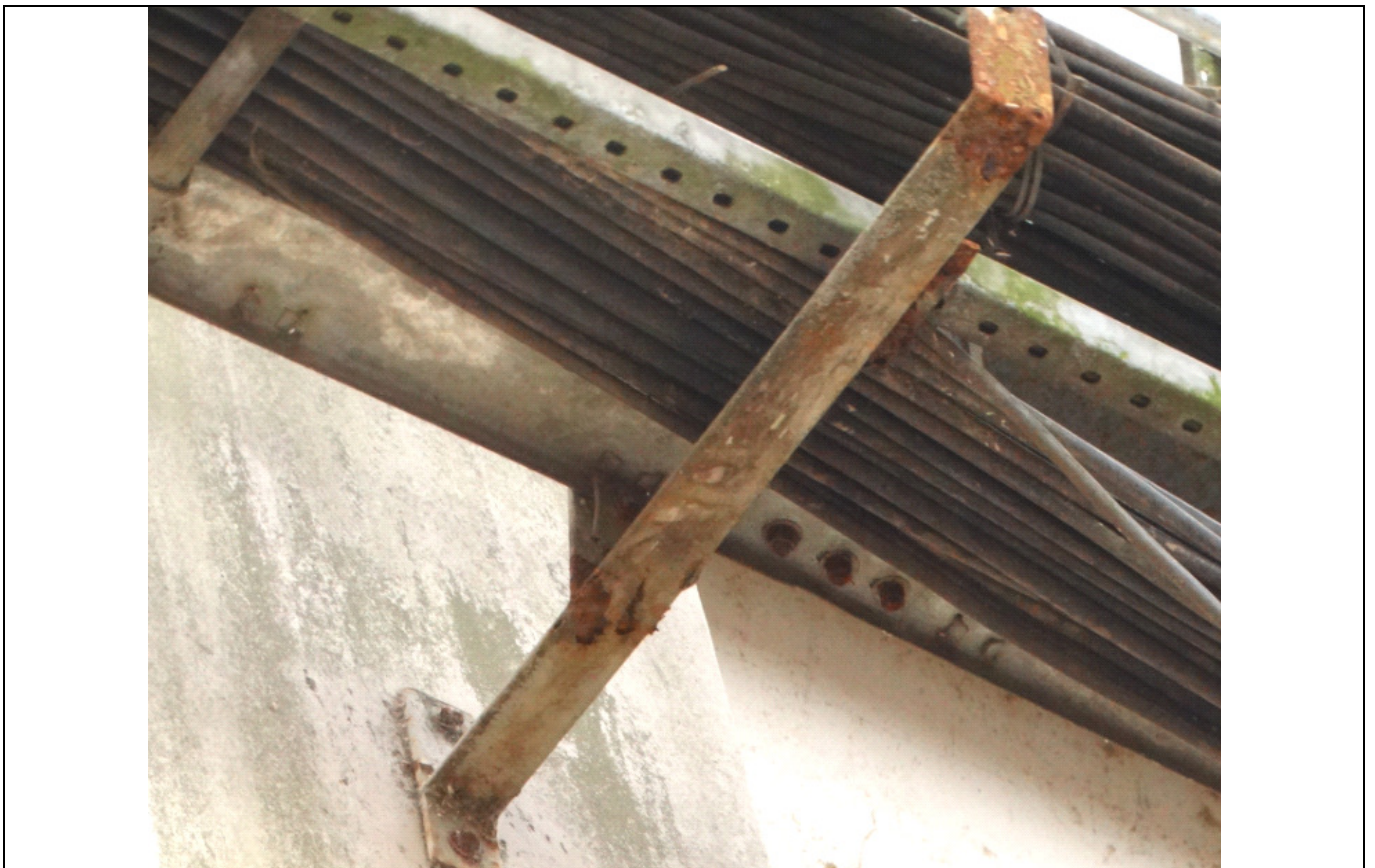
**FOTO 15 – DETALHE DA FOTO ANTERIOR: CORROSÃO EM SUPORTE DA ELETROCALHA.**

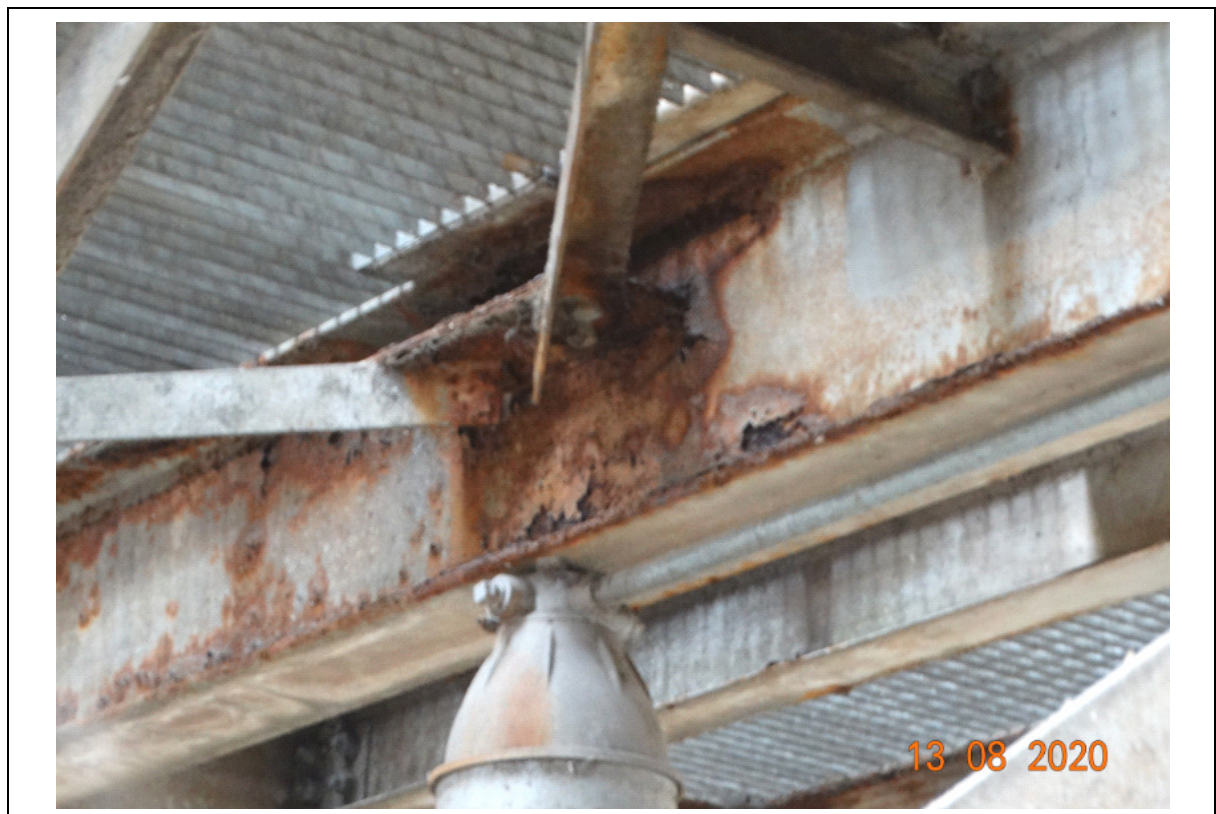
**FOTO 19 – DETALHE DA FOTO ANTERIOR: PEÇAS METÁLICAS DA ESTRUTURA E SEUS ACESSÓRIOS (PORCAS, ARRULEAS), COM CORROSÃO.**

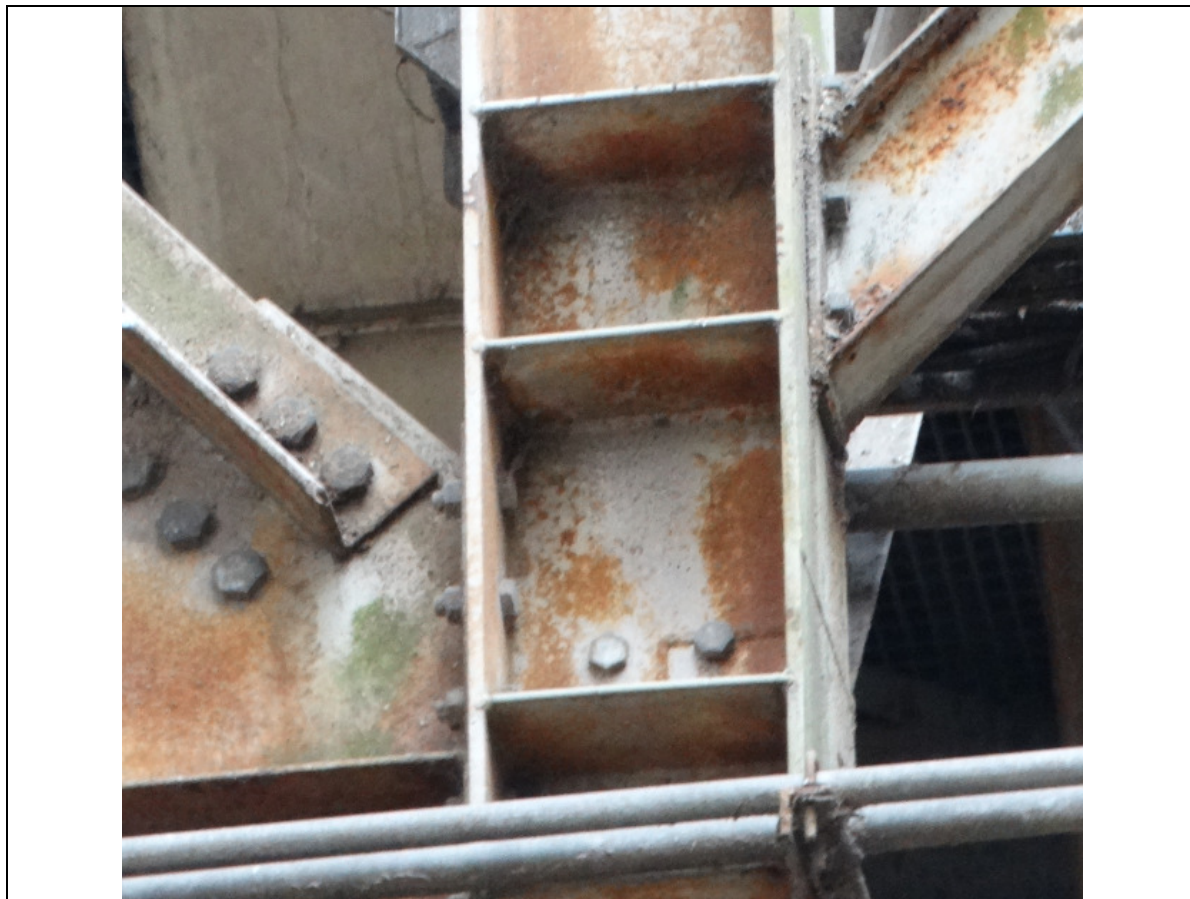
**FOTO 22 – DETALHE DA FOTO ANTERIOR: PEÇAS METÁLICAS DA ESTRUTURA COM CORROSÃO.**

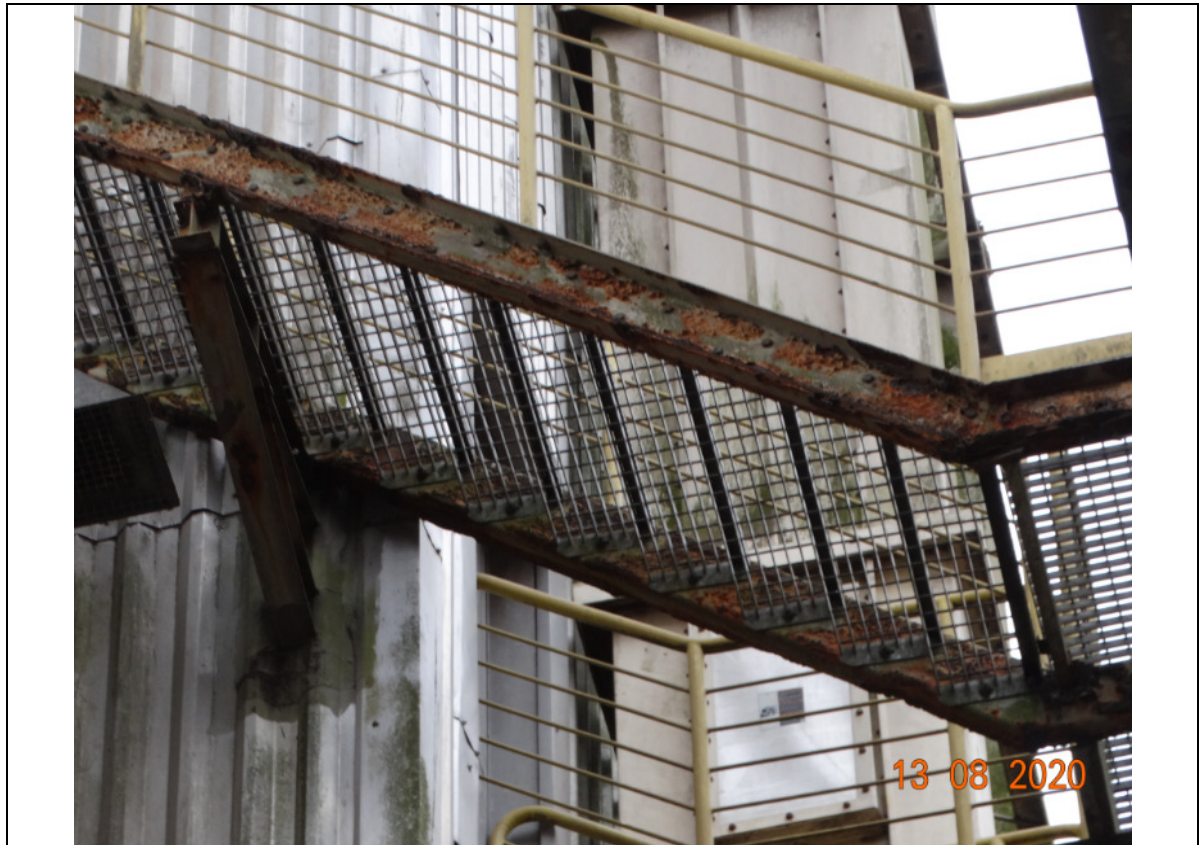
**FOTO 24 – DETALHE DA FOTO ANTERIOR: ESCADARIA METÁLICA COM CORROSÃO.**

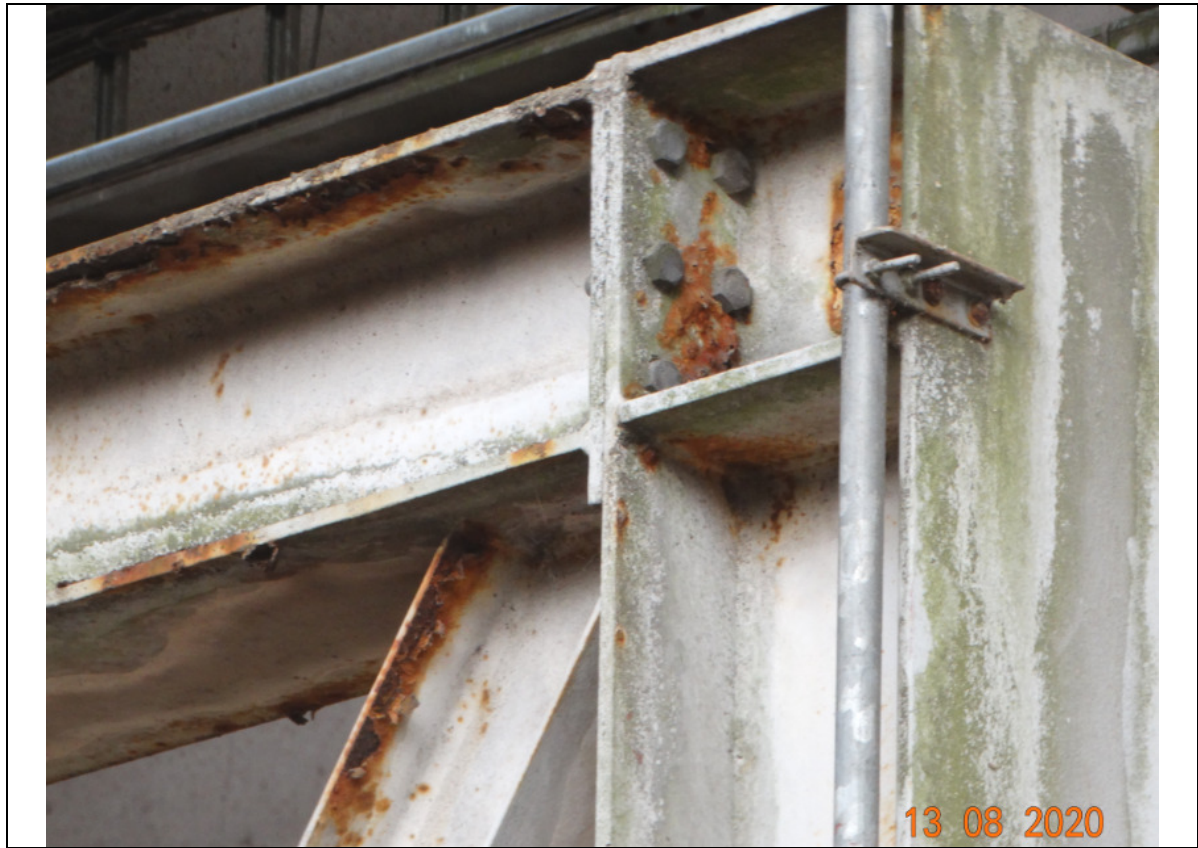
**FOTO 29 – DETALHE DA FOTO ANTERIOR: PEÇAS METÁLICAS DA ESTRUTURA COM CORROSÃO.**

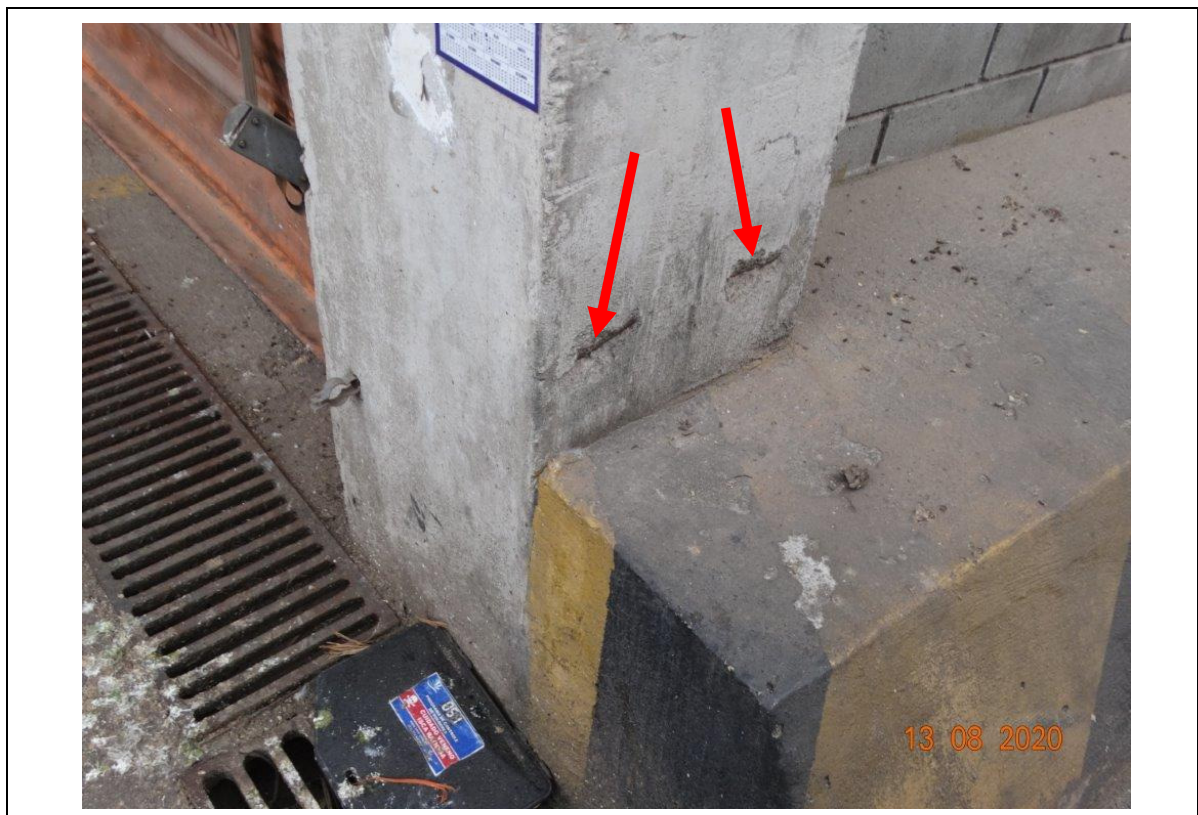
**FOTO 34 – DETALHE DA FOTO ANTERIOR: PARTE INFERIOR DO PILAR COMO CORROSÃO EM UM ESTRIBO.**

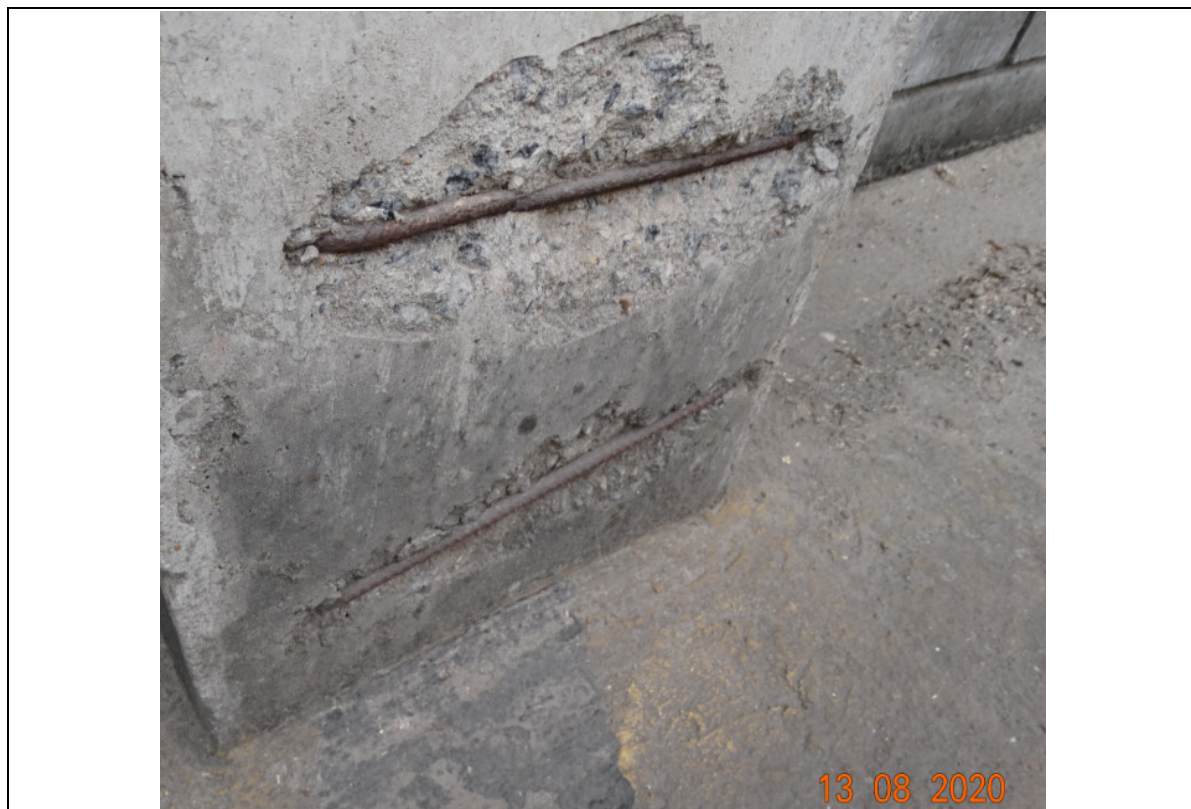
**FOTO 37 – DETALHE DA FOTO ANTERIOR: PARTE INFERIOR DO PILAR COMO CORROSÃO EM DOIS ESTRIBOS.**

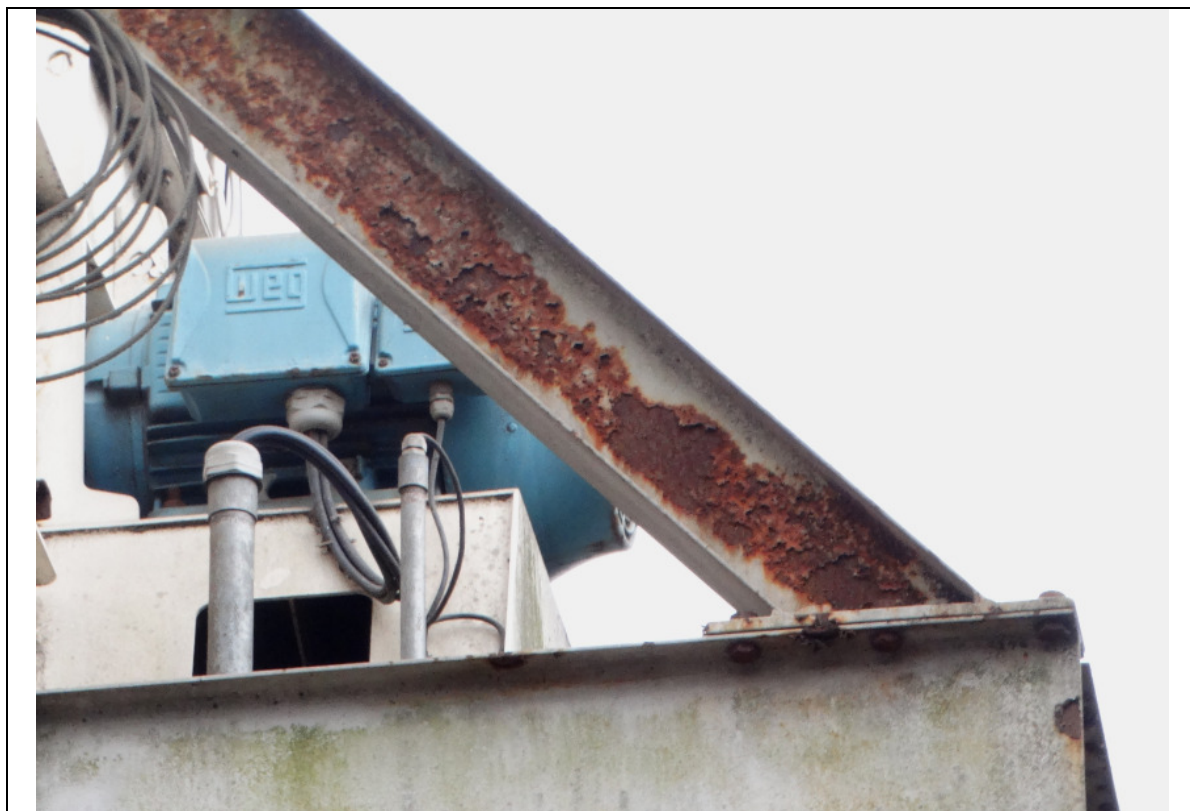
**FOTO 39 – DETALHE DA FOTO ANTERIOR: PEÇA METÁLICA DA ESTRUTURA DE SUPORTE COM CORROSÃO.**

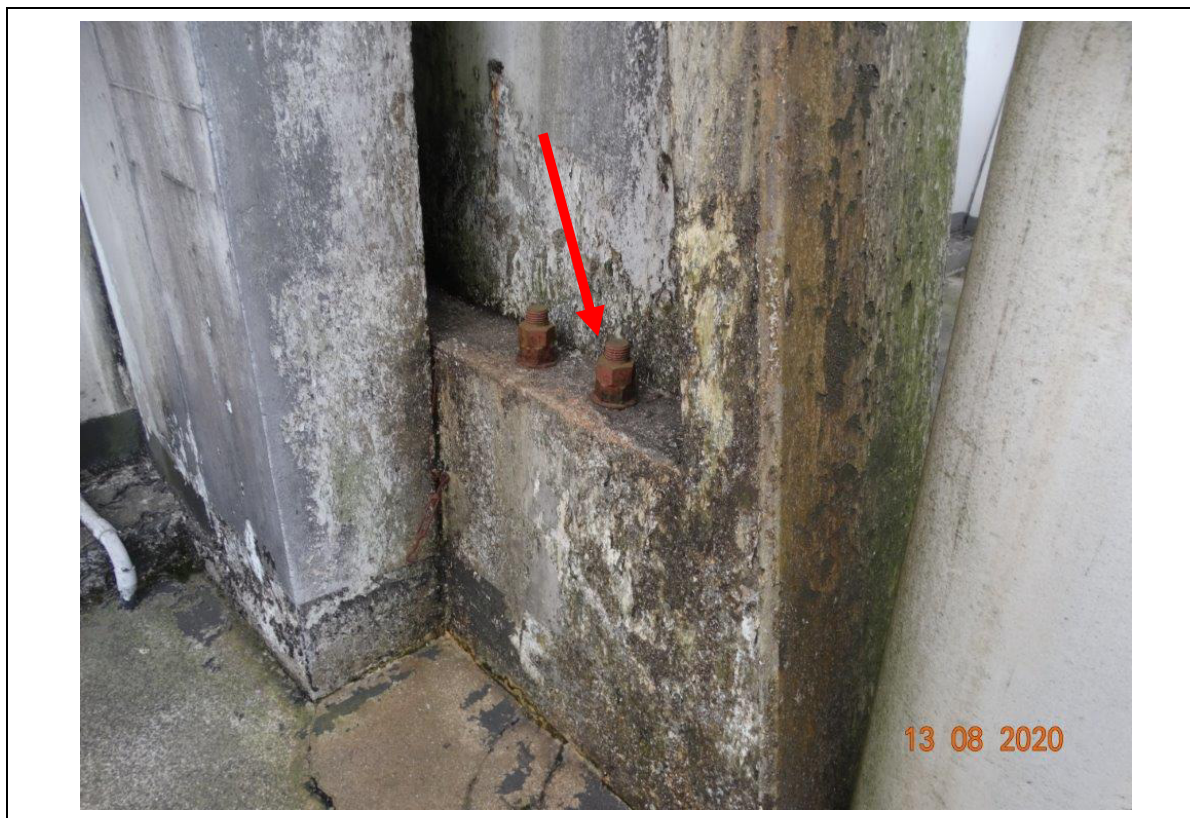
**FOTO 58 – DETALHE DE FOTO ANTERIOR: ESCORRIMENTO DE SUJIDADES SOBRE A SUPERFÍCIE DO CONCRETO, FORMANDO FUNGOS E LIMO.**
