SILOS DE TRIGO DO MOINHO PACÍFICO

RE 12623/06/2018 – P- 540-07

RELATORIO FINAL

RELATÓRIO DE VERIFICAÇÃO DOS SILOS DE TRIGO DO MOINHO PACÍFICO LOCALIZADO EM SANTOS - SP

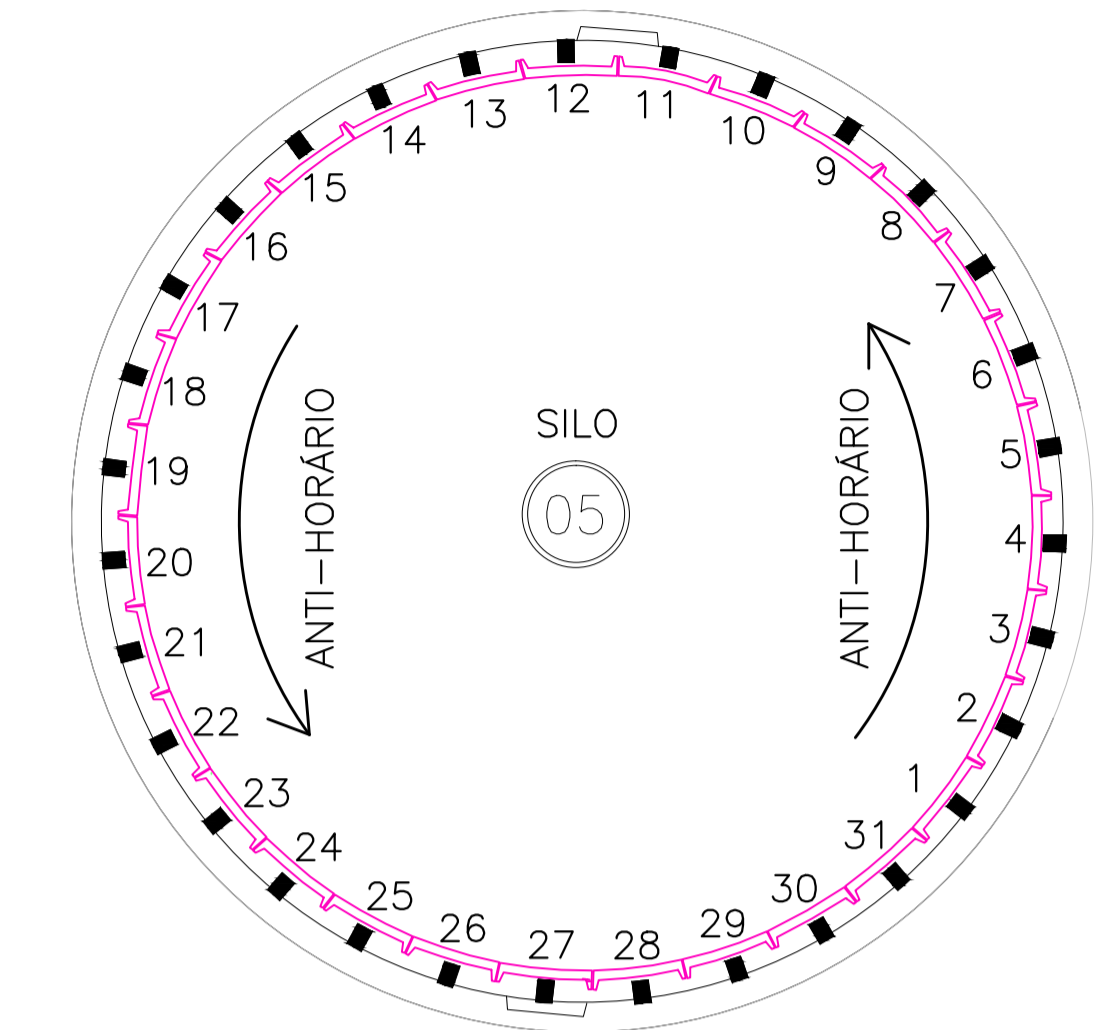
ESQUEMA – LOCAÇÃO DOS PAINÉIS
Esc.1:200

- 5.4- Nosso levantamento de campo na face interna dos silos, até onde foi possível observar, indicou uma fissuração horizontal sistemática nas paredes do silo na projeção da face inferior da viga anel ($h = 2,0$ m, com relação à laje de fundo do silo) e outra logo abaixo que não foi justificada em nossa verificação analítica, portanto, podemos concluir que esforços parasitas, provavelmente originários da fase de nivelamento, atuaram sobre as paredes tornando estes elementos menos resistentes às cargas previstas.

- 1- MEDIDAS EM cm, EXCETO ONDE INDICADO
- 3- A VISTA DAS PAREDES APRESENTA-SE DESENVOLVIDA
- 2- ESPESSURA MÉDIA DAS PAREDES = 25cm
- 3- FISSURAS NÃO SÃO REPRODUZIDAS NA FACE EXTERNA, OU SEJA, NÃO ATINGEM A ESPESSURA TOTAL DO ELEMENTO

- a- Travamento e reforço das sapatas para que se evite a ruptura destes elementos em função da carga horizontal que será imposta no macaqueamento.
 - b- Recuperação das fissuras internas nas paredes do silo.
