PROGRAMA DE GERENCIAMENTO DE RISCOS

Adonai Química S/A
Bacias 01 a 08

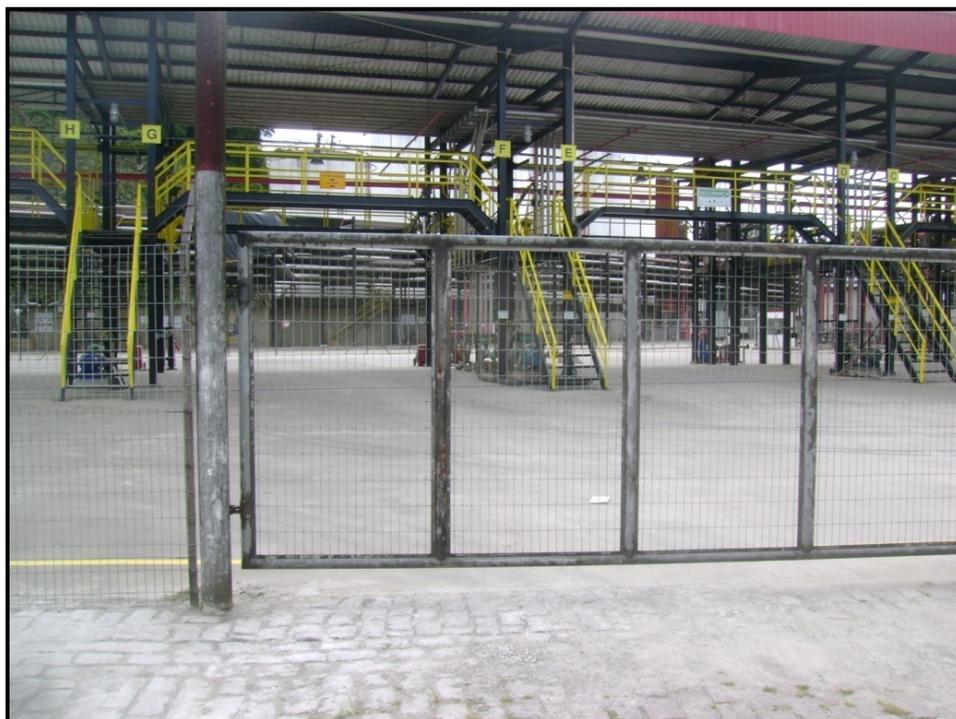
Figura 2.1 – Plataforma de carregamento rodoviário

A plataforma de carregamento é constituída de estruturas metálicas com cobertura para proteção das intempéries (chuvas), sendo composta também por fundações constituídas de estruturas de concreto armado, com sapatas apoiadas sobre a camada de solo resistente e já compactada.

A plataforma tem capacidade para atender 12 caminhões. Toda a plataforma de carregamento/d Descarregamento de caminhões é circundada por um sistema de contenção de vazamento para o recolhimento de material derramado, durante a operação. A plataforma de carregamento via caminhão-tanque está ilustrada na Figura 2.1 a seguir.

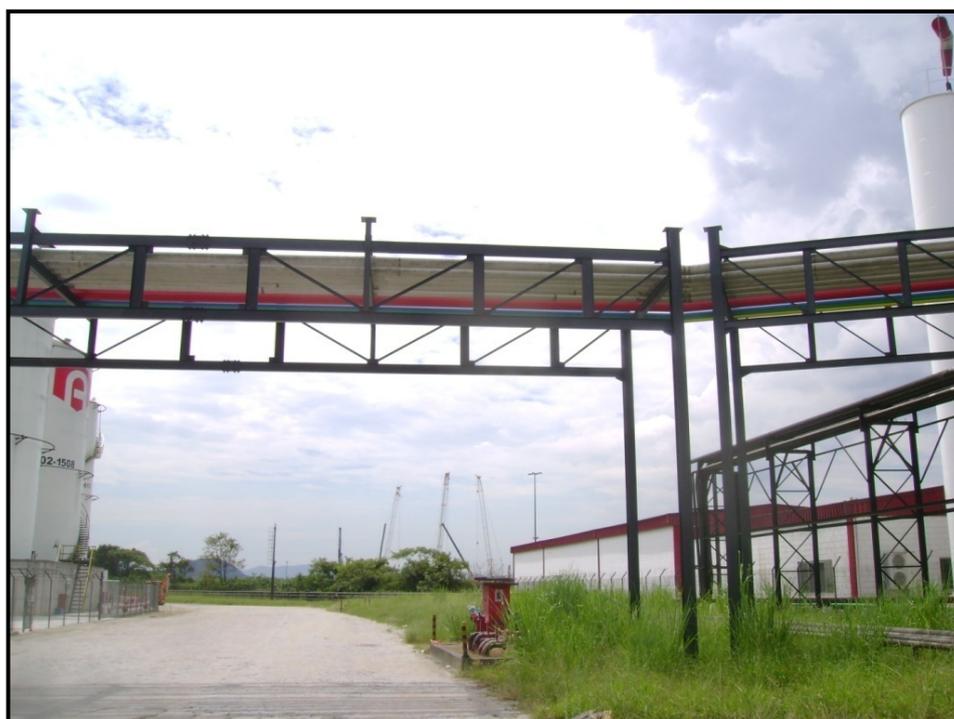
Figura 2.2 – Foto do *pipe-rack*

Junto às bacias de tanques e casas de bombas foram construídos os “*pipe-racks*” (Figura 2.2) para a sustentação aérea das tubulações até os respectivos transbordos (rodoviário ou

marítimo) os quais foram construídos sobre fundações de concreto armado e fixados sobre estaqueamento.

Estes *pipe-racks* são destinados ao suporte de tubulações para encaminhamento de produtos e utilidades, que fazem a interligação com as unidades de casas de bombas e plataforma de carregamento tanto para veículos rodoviários como para navios.

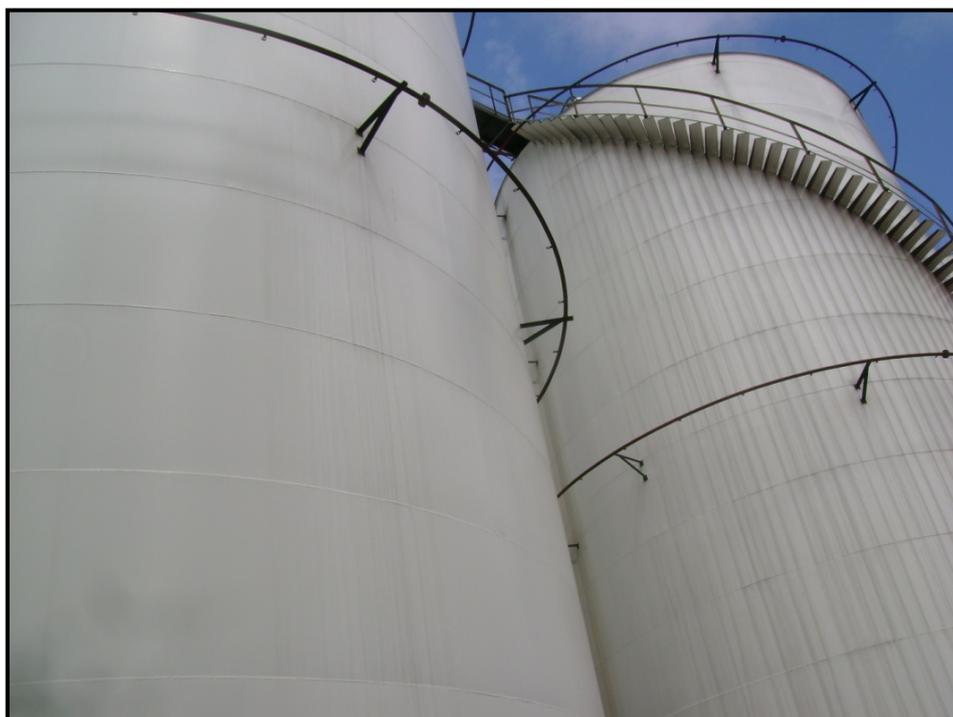
Figura 2.3 – Tanques de armazenamento com anéis aspersores

Todos os tanques de armazenamento são equipados com anéis aspersores, que são equipamentos que irrigam com água os tanques que estão próximos dos tanques sinistrados, em caso de incêndio, evitando assim que a chama se propague. Os anéis aspersores dos tanques estão ilustrados na Figura 2.3 a seguir.

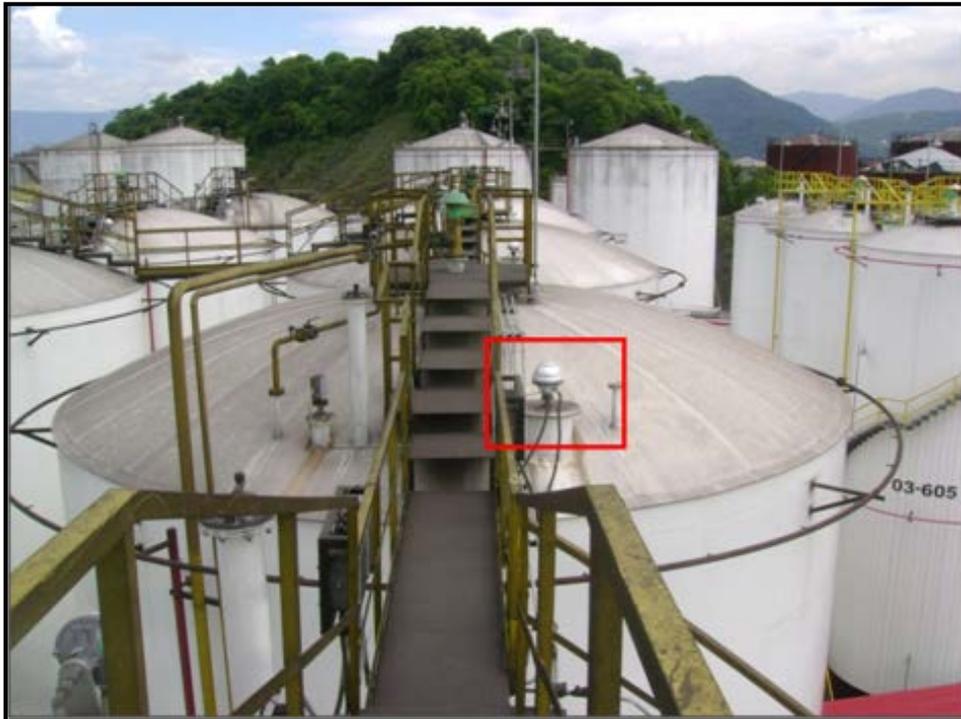
Figura 2.1 – Taque de armazenamento equipado com radar
Fonte: ITSEMAP-INERCO.

Outro sistema de segurança presente são os radares que são alocados em cima dos tanques. Esses equipamentos monitoram o nível de produto e temperatura de cada tanque enviando um sinal diretamente para um computador que fica em uma sala indicando o nível de cada tanque e sua respectiva temperatura. As Figuras 2.4 e 2.5 apresentam, respectivamente, a imagem do radar e do computador com a leitura dos tanques.

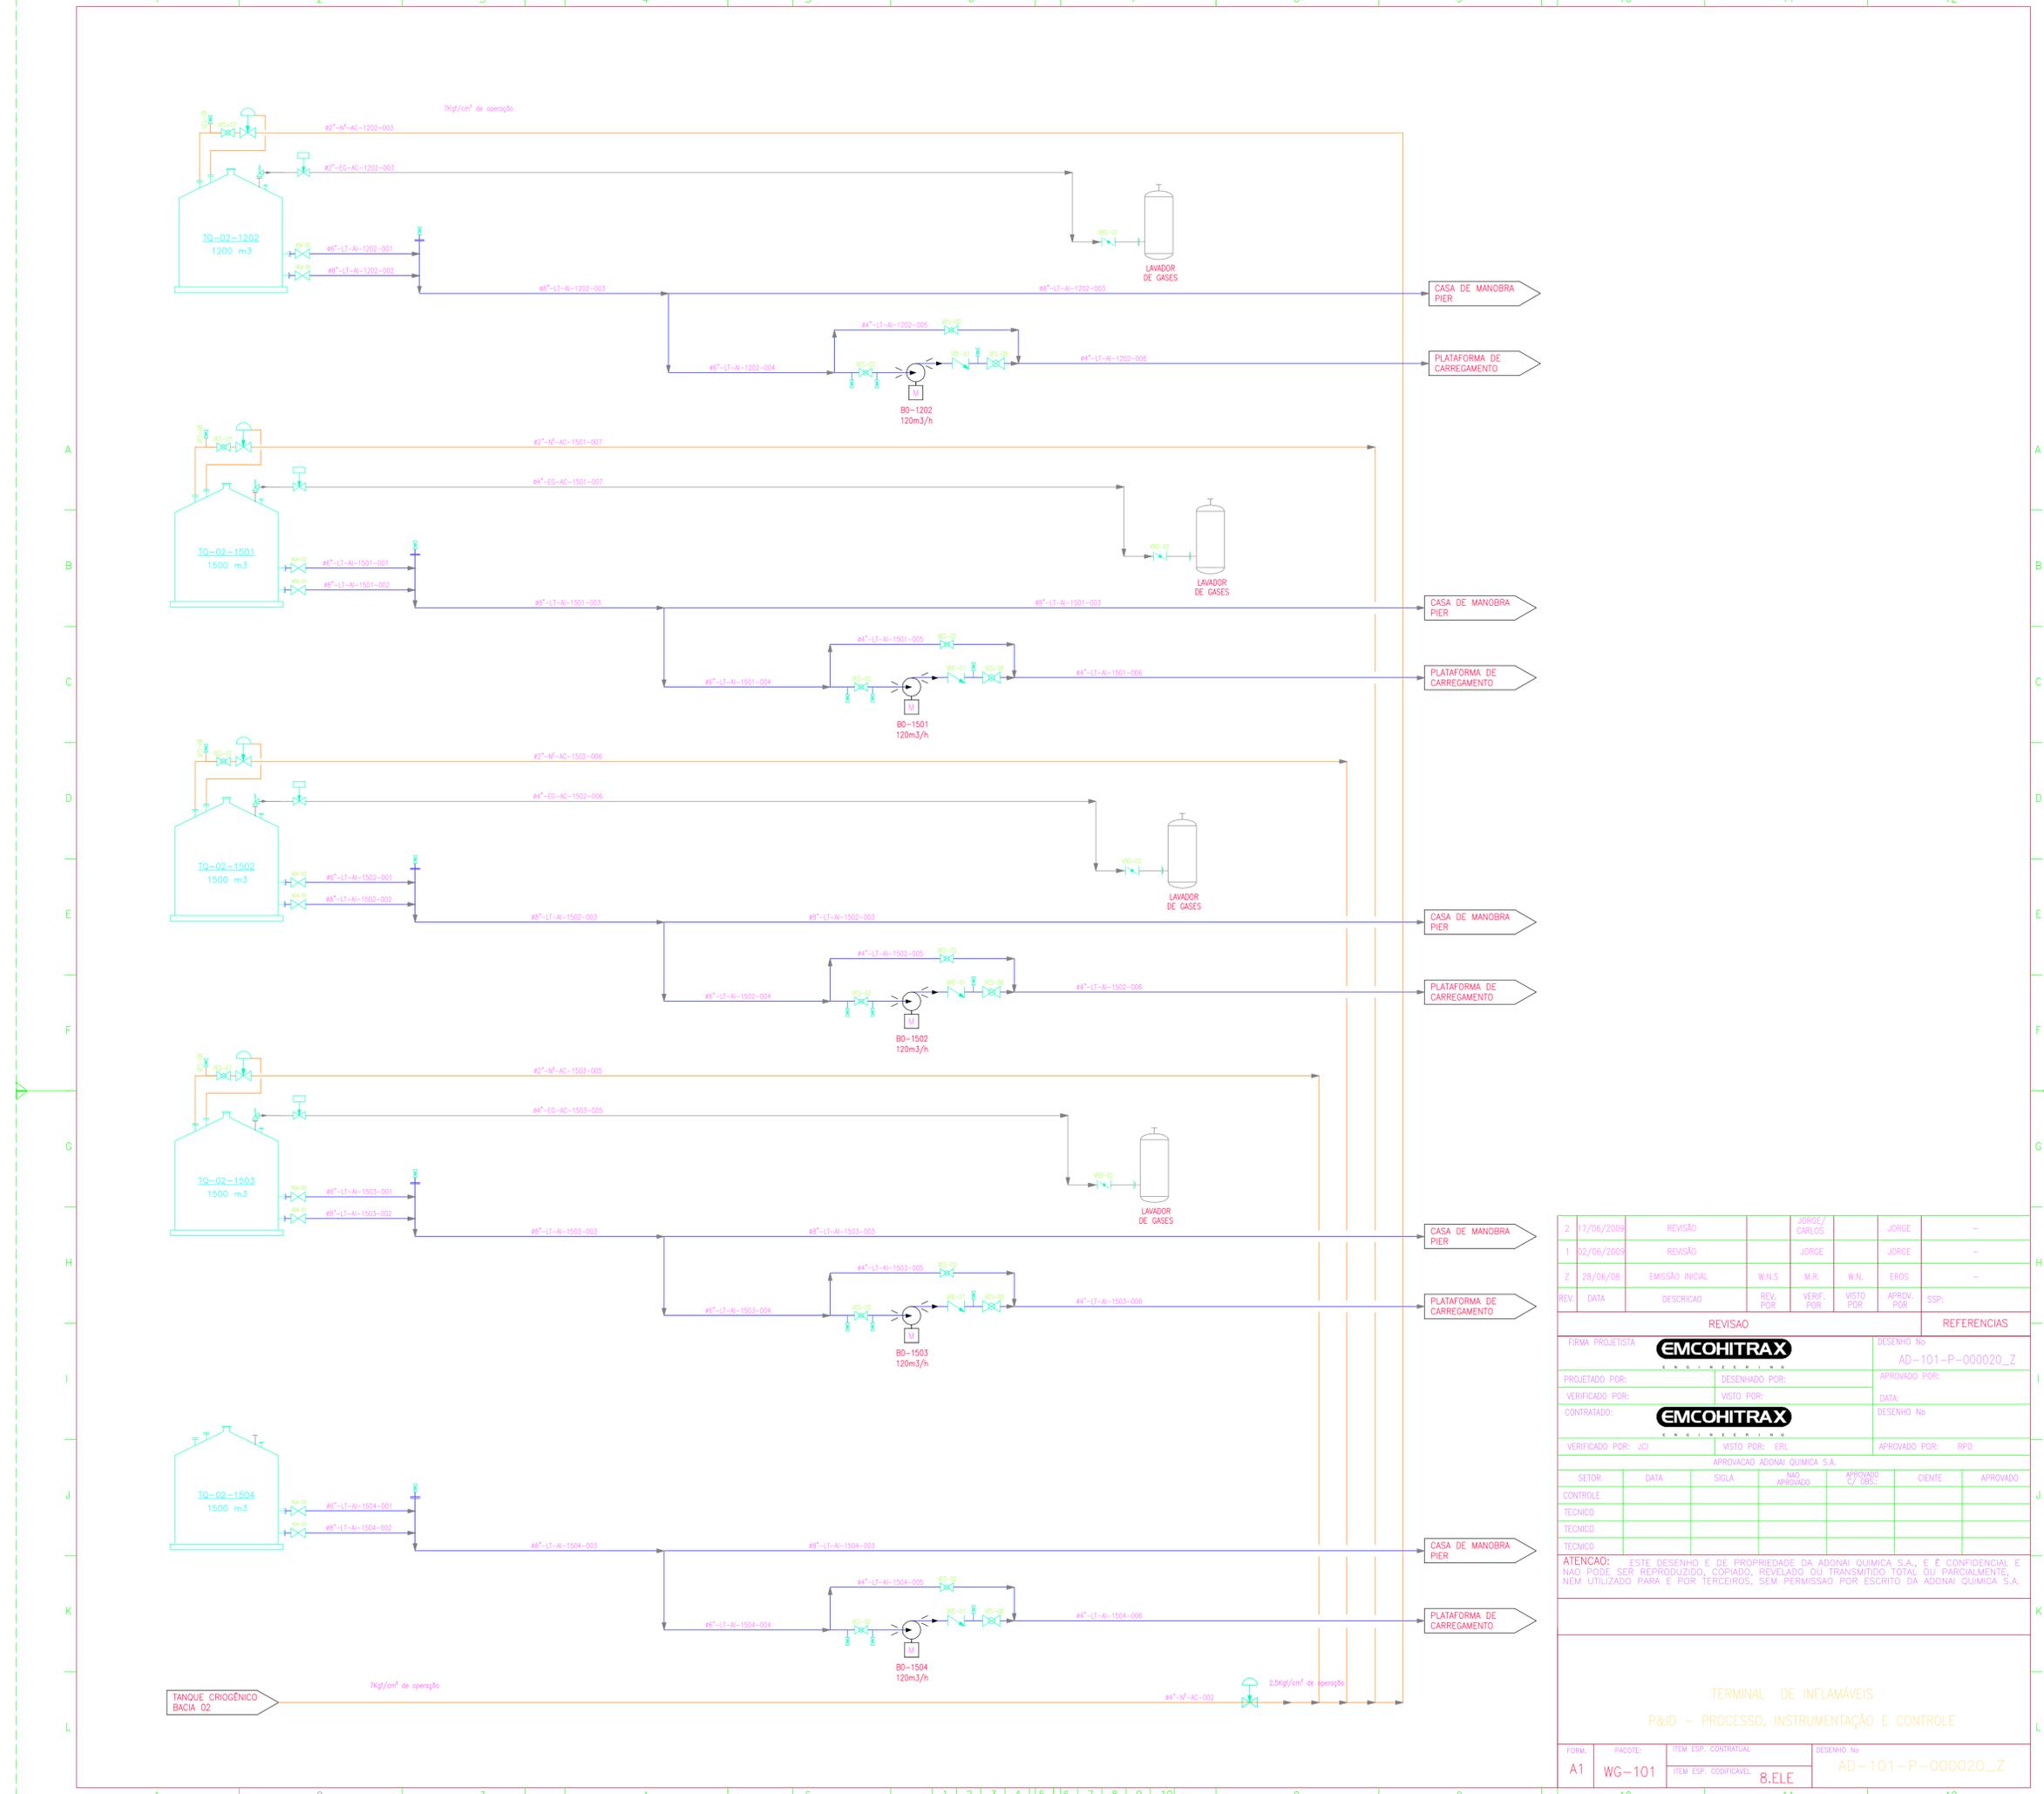
FORM.	PACOTE:	ITEM ESP. CONTRATUAL	DESENHO No
A1	WG-101	ITEM ESP. CODIFICAVEL	AD-101-P-000020_Z
		8.ELE

TERMINAL DE INFLAMÁVEIS
P&ID - PROCESSO, INSTRUMENTAÇÃO E CONTROLE

APP – ANÁLISE PRELIMINAR DE PERIGOS						
Empresa: Adonai Química S.A.			Sistema: Recebimento de acetona por navio-tanque		Data: 20/07/2015	Folha: 1/81
Referência: Fluxogramas AD-101-P-(000020/000021)_Z e DE-02M10-3000-20-DDL-001.					Revisão: 2	
Nº de ordem	Perigo	Causas	Consequências	Danos externos?	Proteções existentes	Observações (O) / Recomendações (R)
H001	Grande liberação de acetona devido a ruptura total no mangote de 8" do navio-tanque durante a operação de descarregamento.	<ul style="list-style-type: none"> ▪ Ruptura intrínseca da linha; ▪ Falha operacional; ▪ Impactos mecânicos nos componentes do sistema. 	<ul style="list-style-type: none"> ▪ Formação de poça de líquido com possibilidade de ignição; ▪ Poluição do ar e solo; ▪ Poluição do Estuário. 	Sim	- Chave de segurança de nível.	<p>O) A operação de descarga/ carregamento de produtos é sempre feita com a presença humana.</p> <p>O) Inspeção visual permanente na área do cais.</p> <p>O) Presença de procedimento de inspeção e manutenção preventiva periódica de mangotes.</p> <p>O) Existência de procedimento para descarga de produto por navio.</p> <p>O) Existência de plano de Contingência para Derrames no Mar.</p>

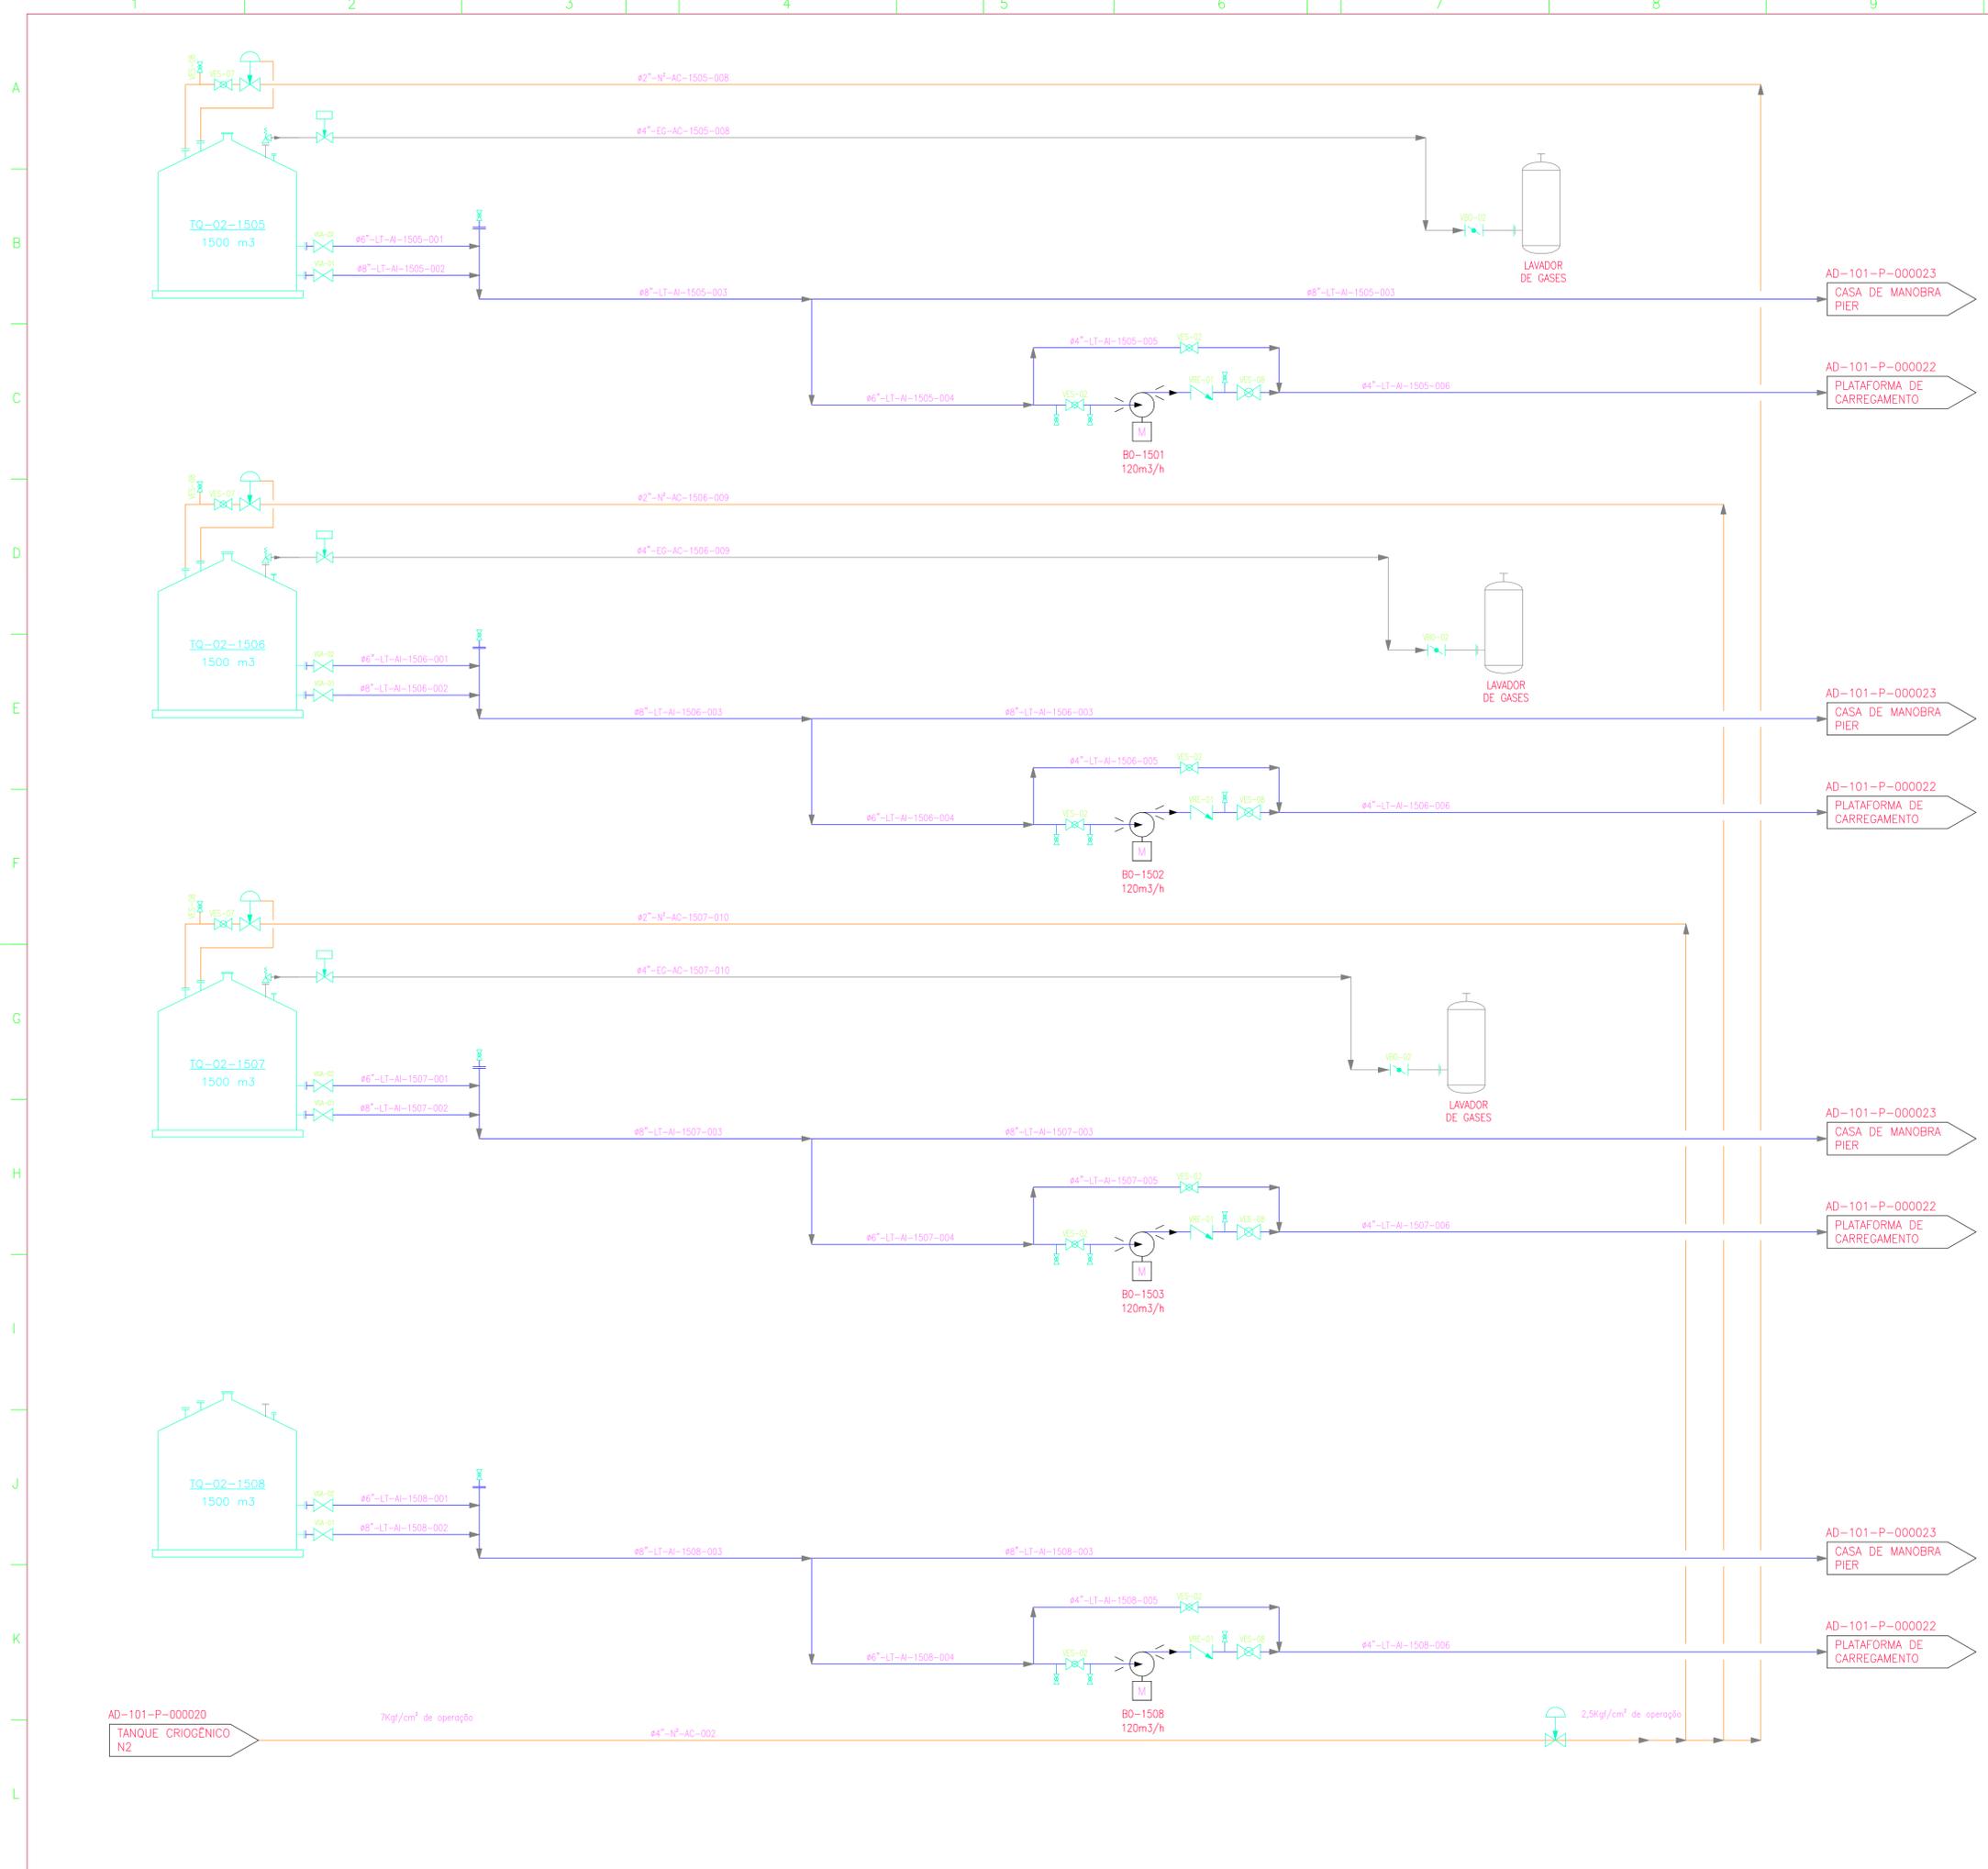
FORM:	PACOTE:	ITEM ESP. CONTRATUAL	DESENHO No
A1	WG-101	ITEM ESP. CODIFICAVEL	AD-101-P-000021_Z
		8.ELE

TERMINAL DE INFLAMÁVEIS
P&ID – PROCESSO, INSTRUMENTAÇÃO E CONTROLE

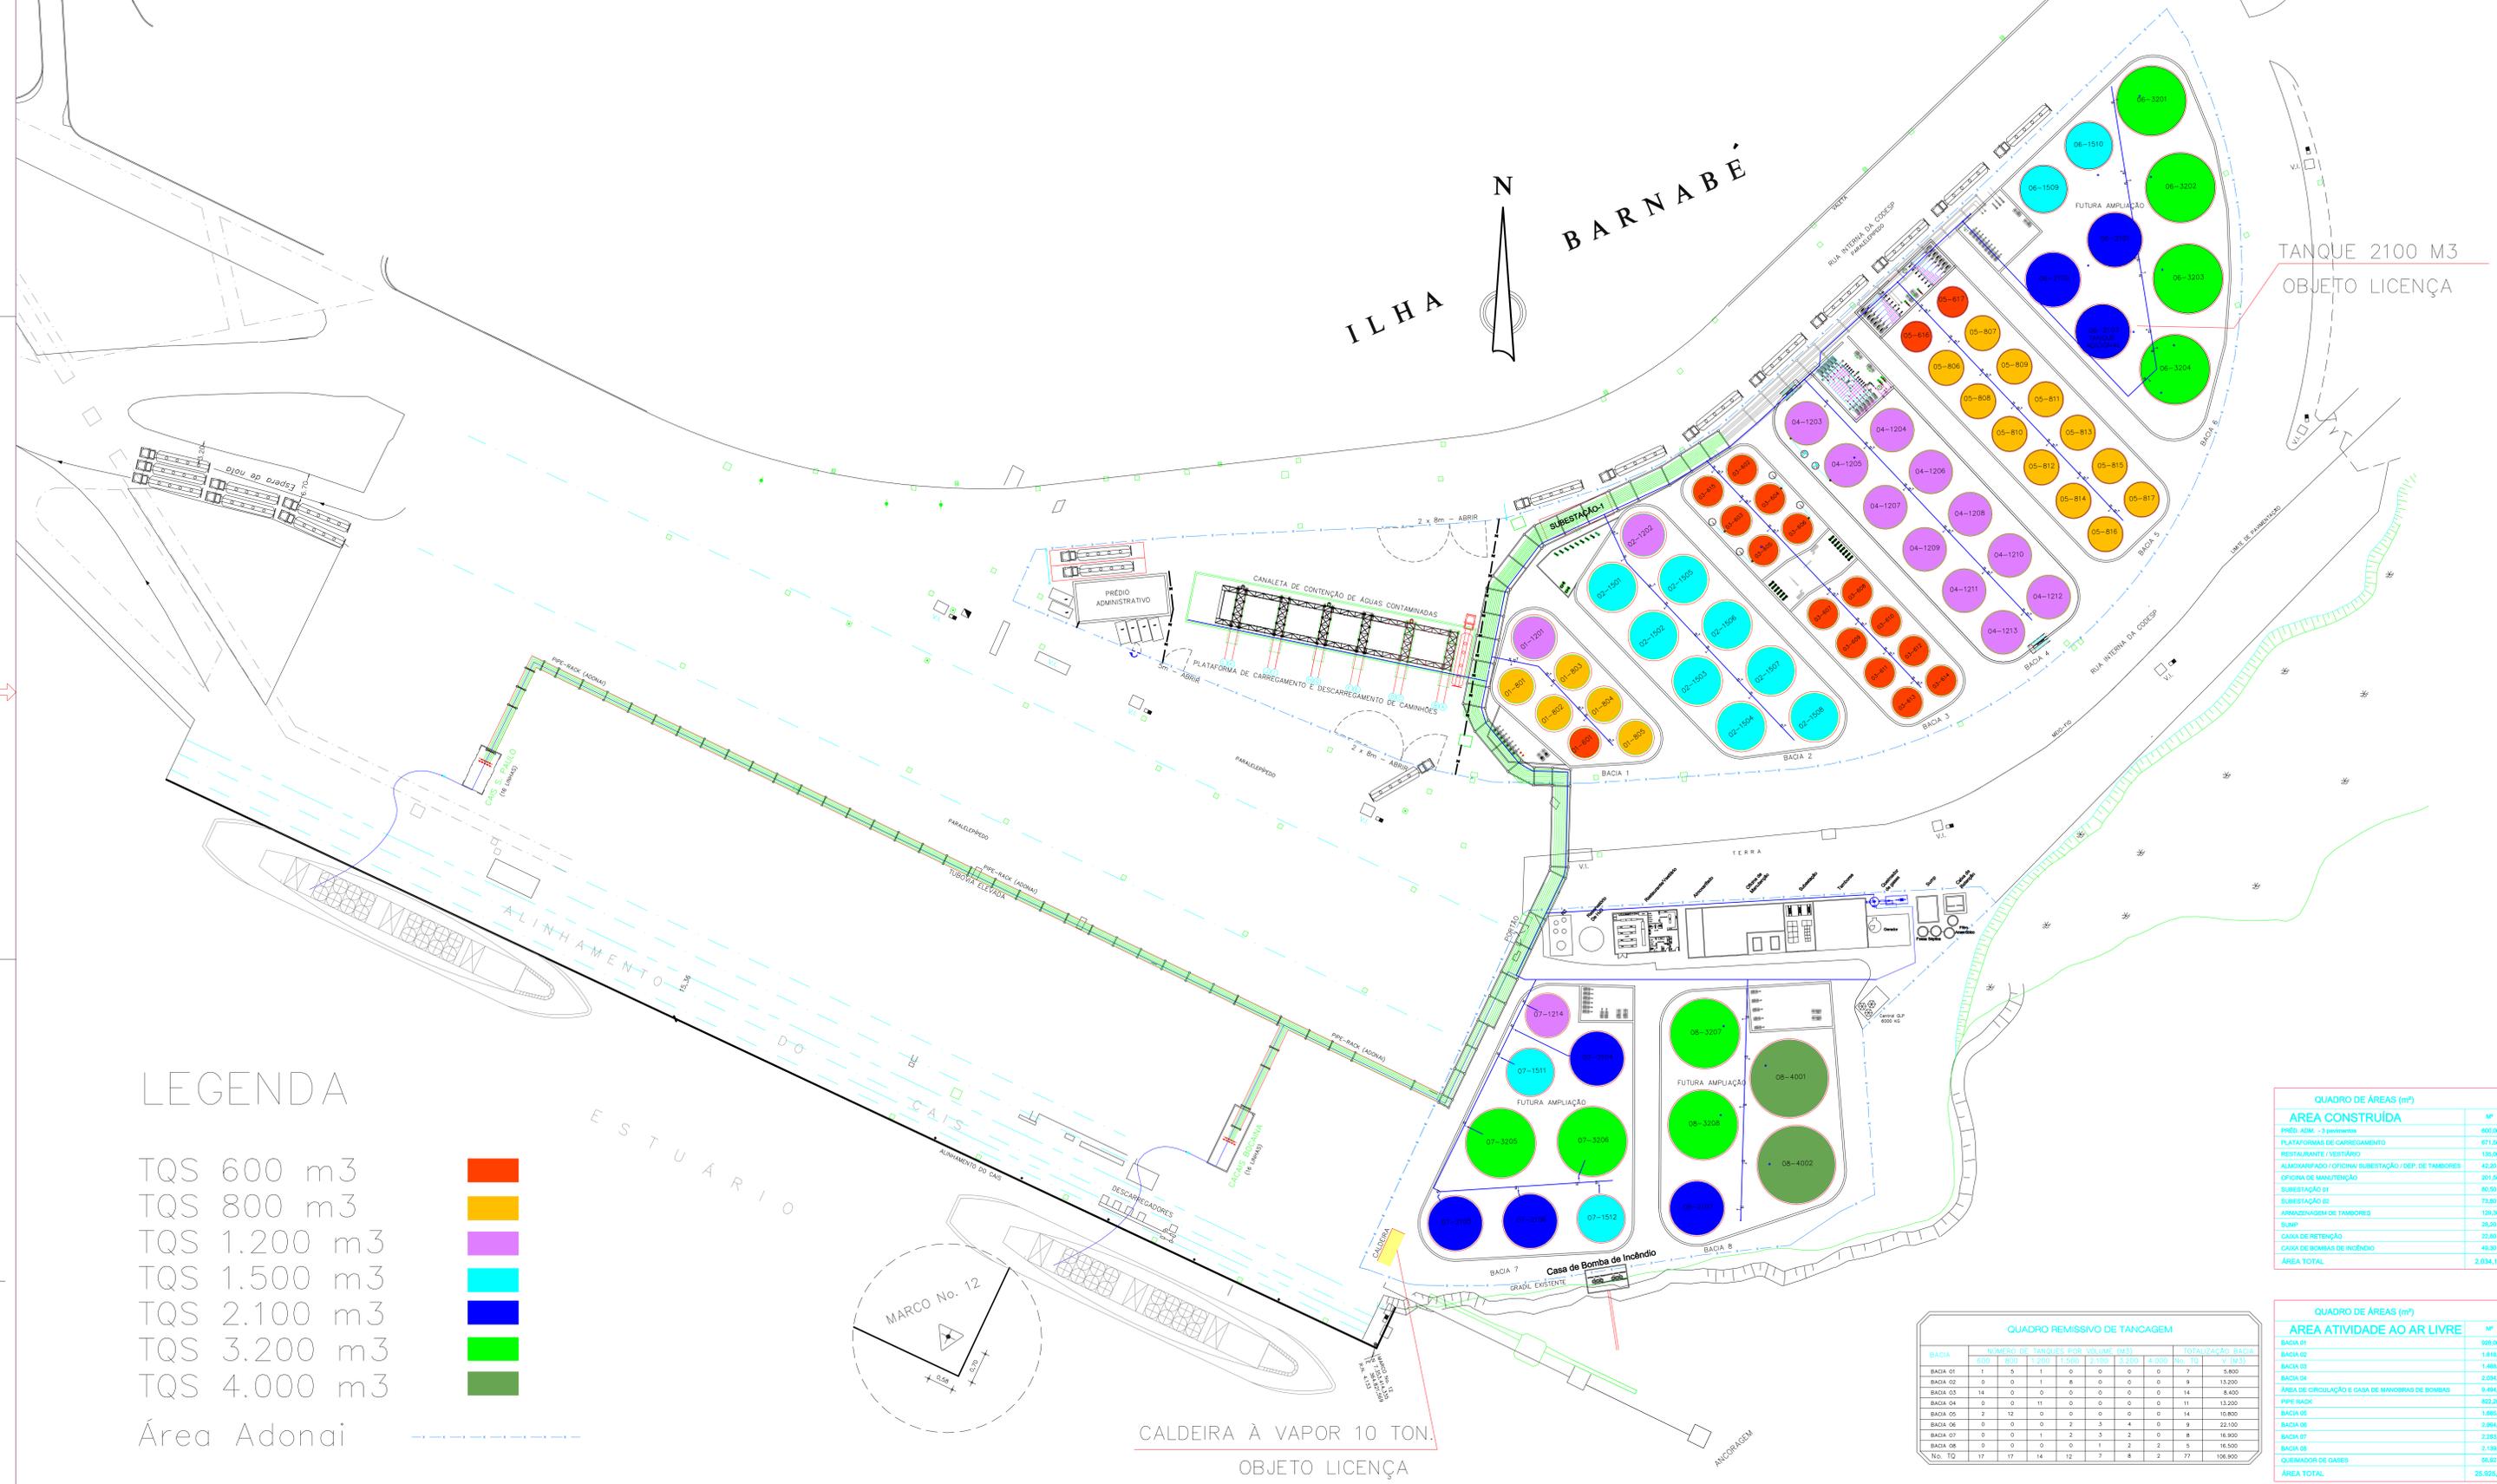
ADONAI QUÍMICA S/A – IMPLANTAÇÃO GERAL

TANQUE 2100 M3
OBJETO LICENÇA

CALDEIRA À VAPOR 10 TON.
OBJETO LICENÇA

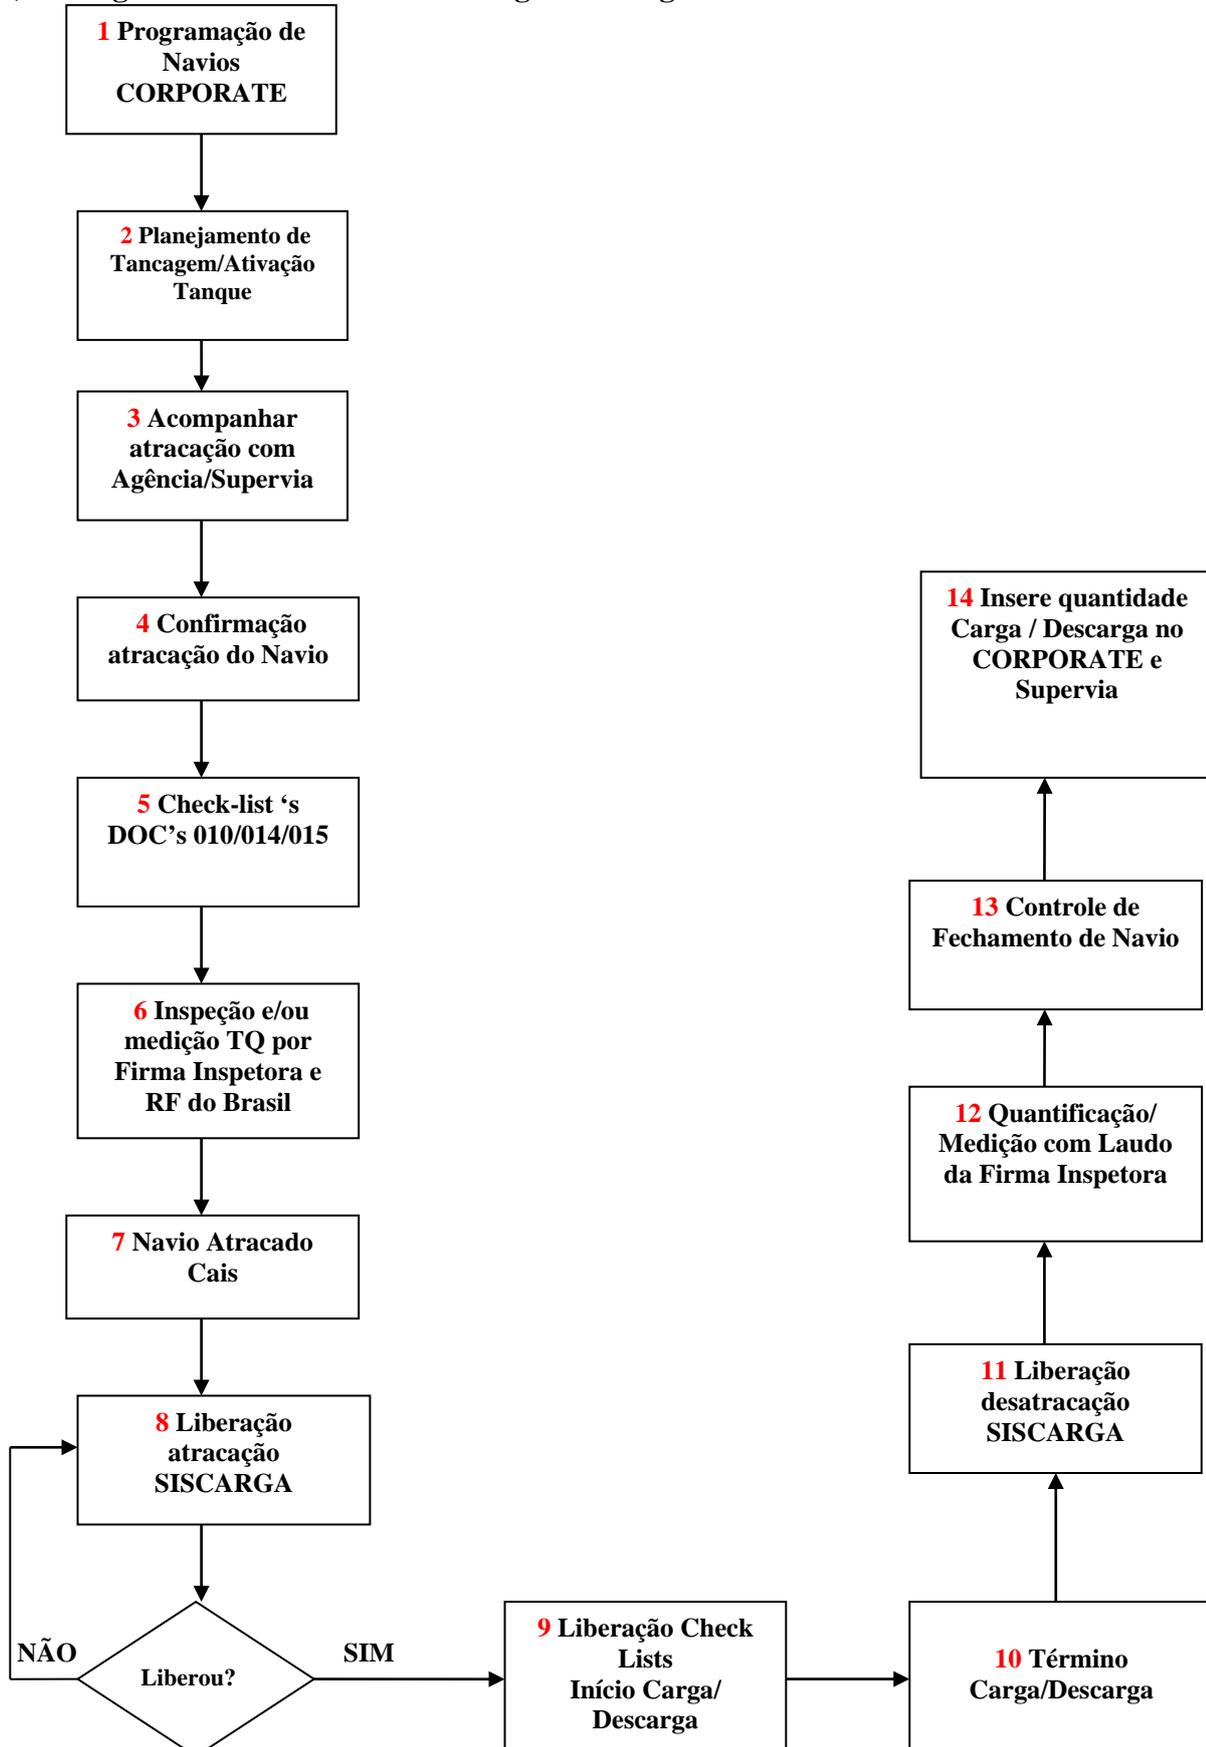
1) Fluxograma do Processo de Descarga e Carregamento de Navios

Descarga Carga de Navios

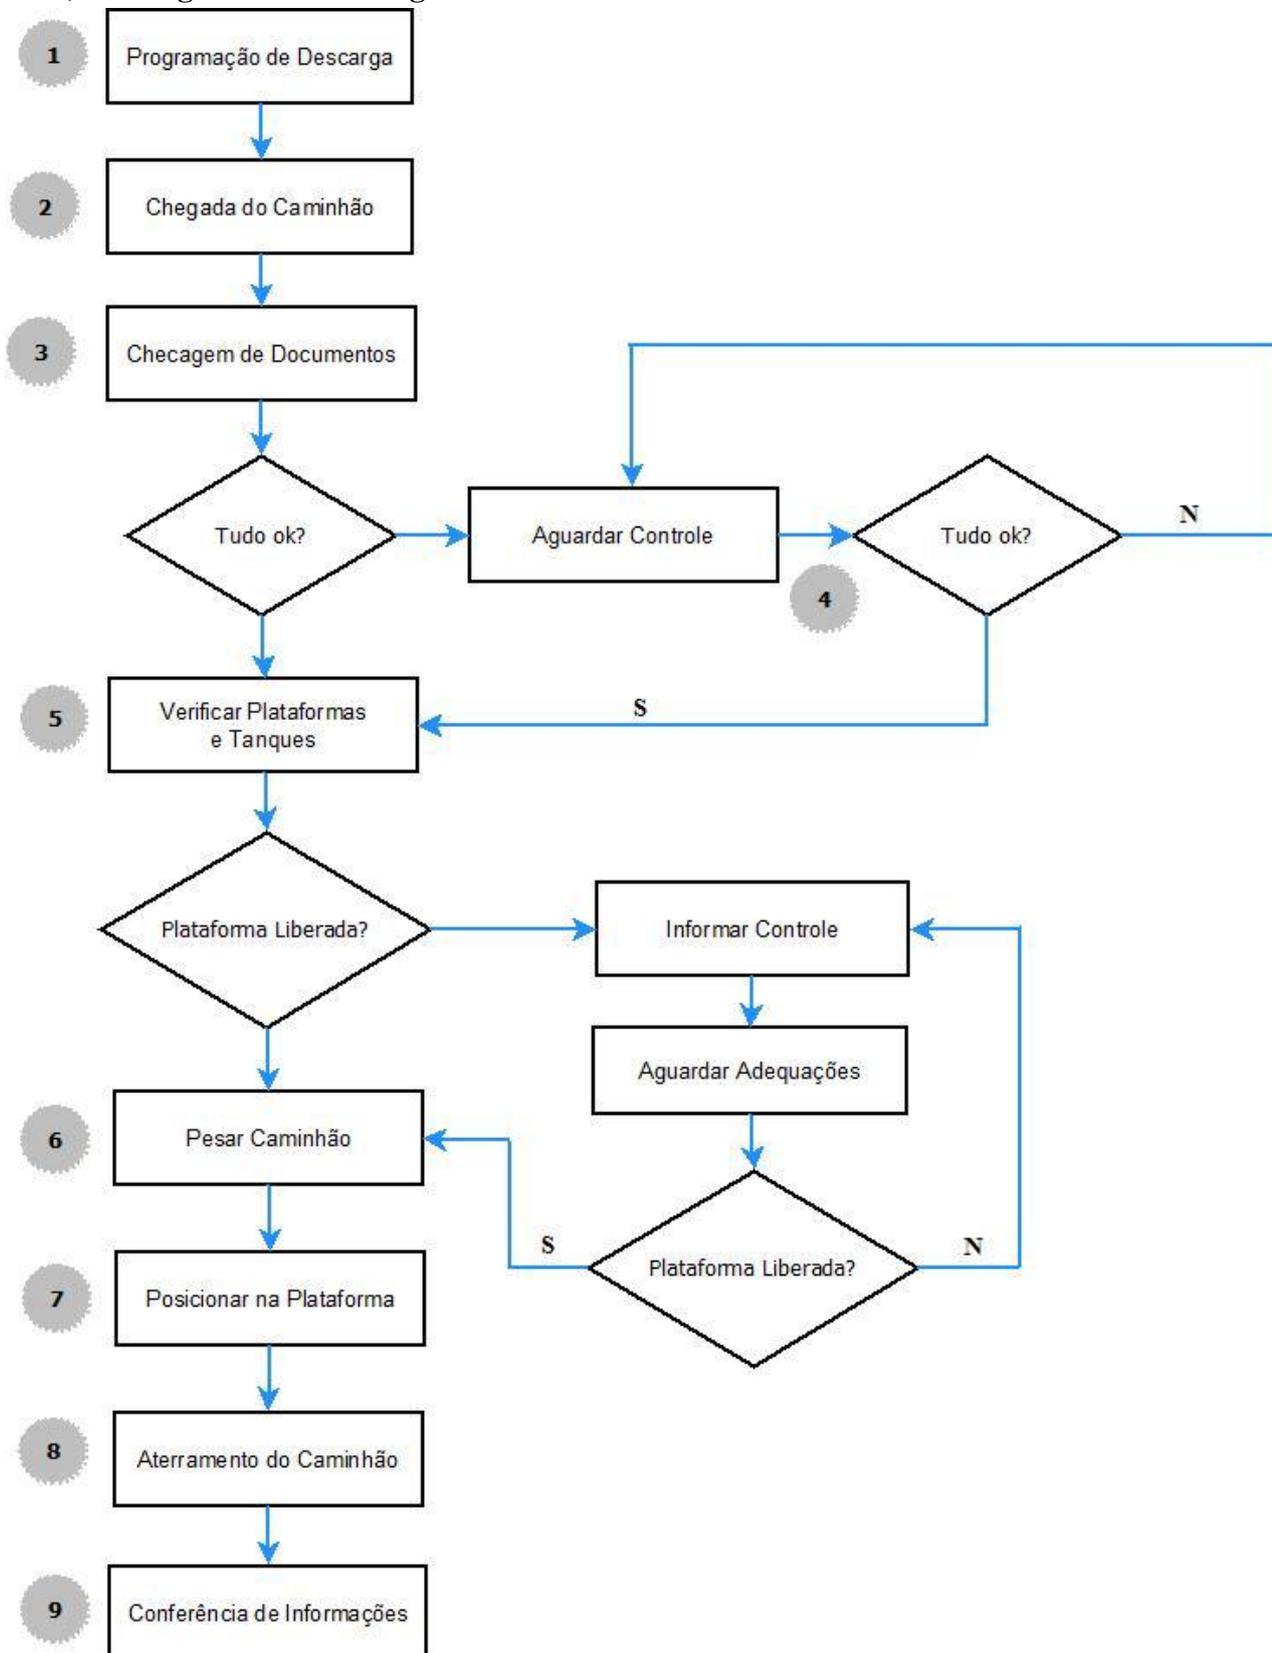
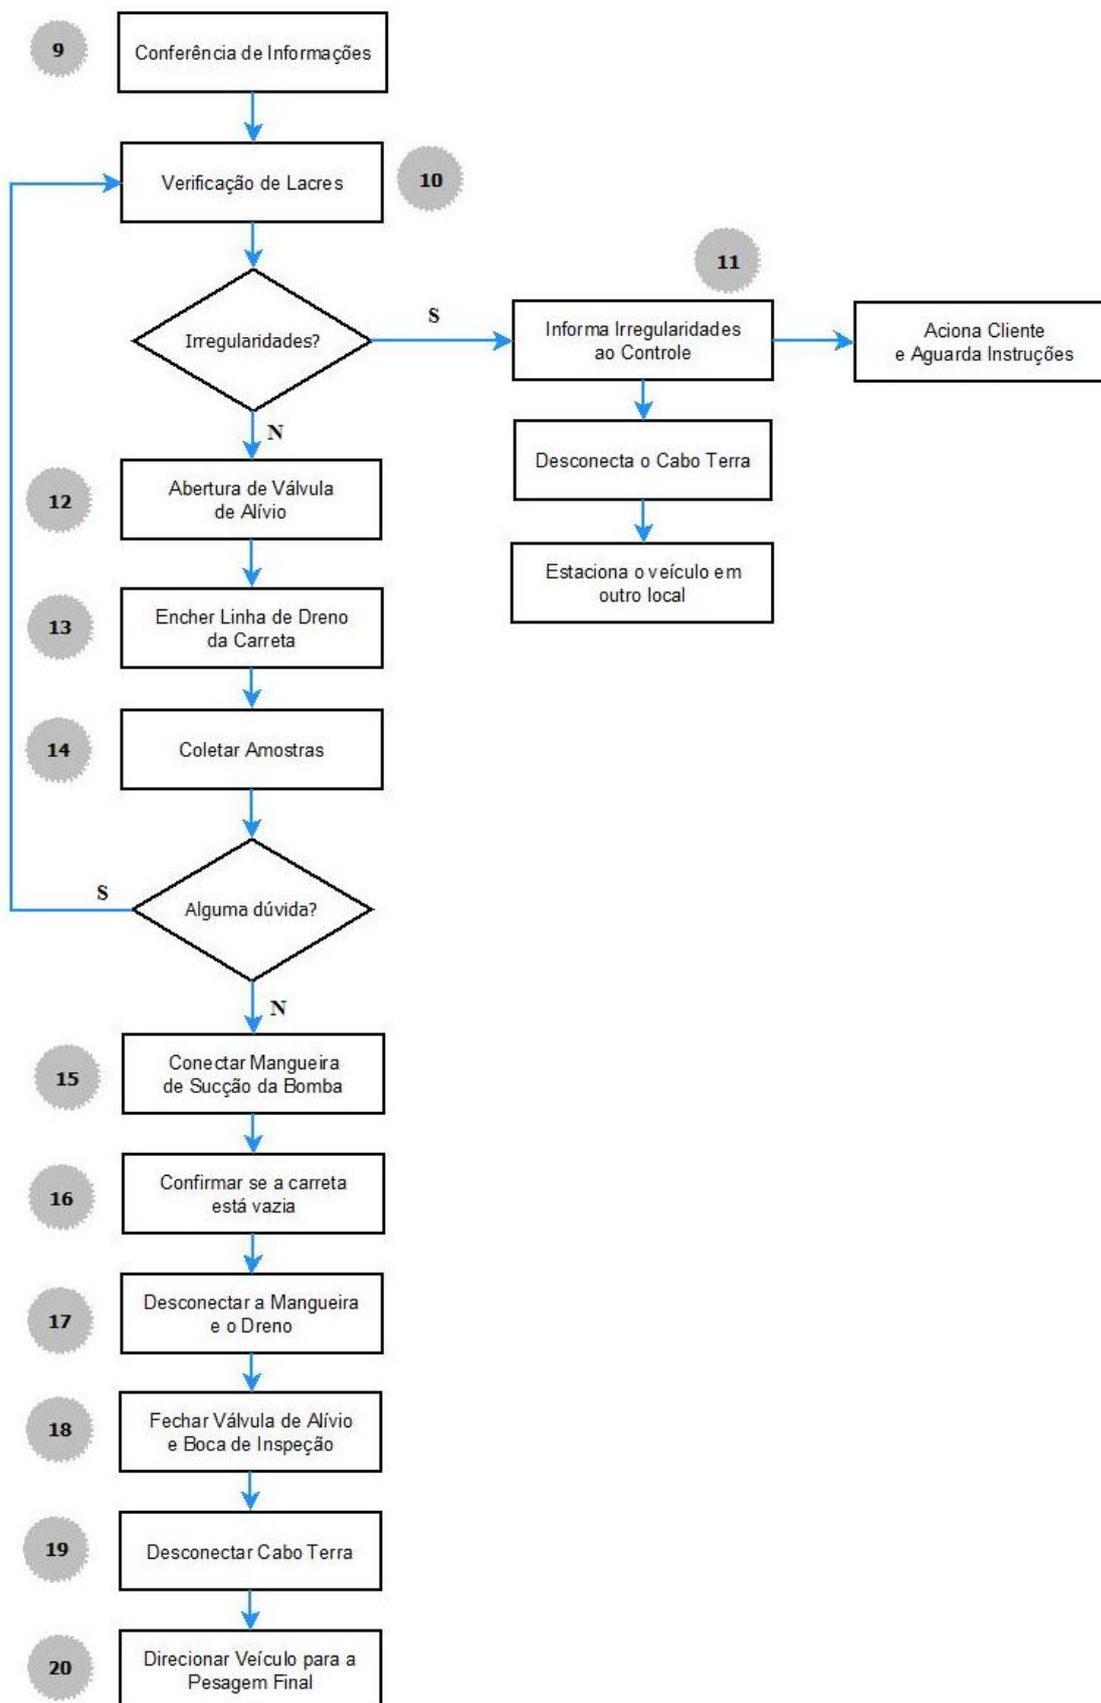
1) Fluxograma de Descarga de Caminhões:

Descarga de Caminhões
