# ANEXO II

## Cenário de Emergência com Vazamento de Grande Proporção de Produto Químico Perigoso

*TECON Santos*

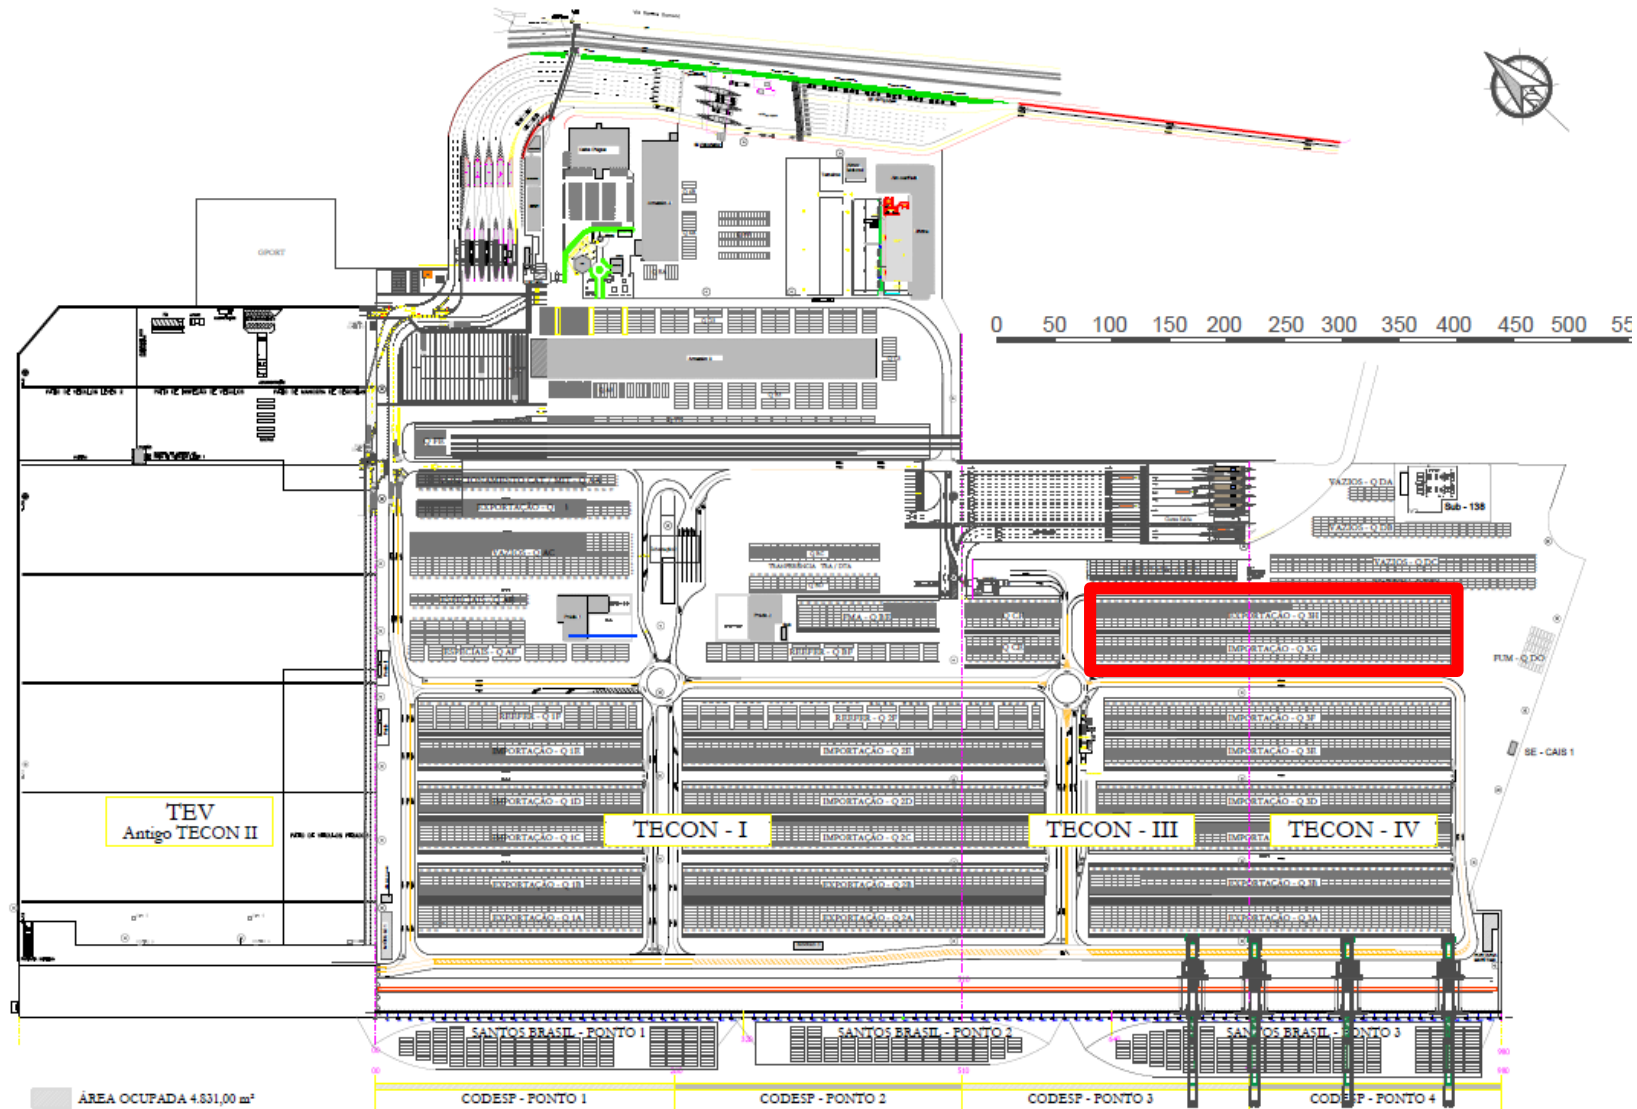
# Localização da Quadra de Armazenamento

Vista Superior – TECON Santos e TEV

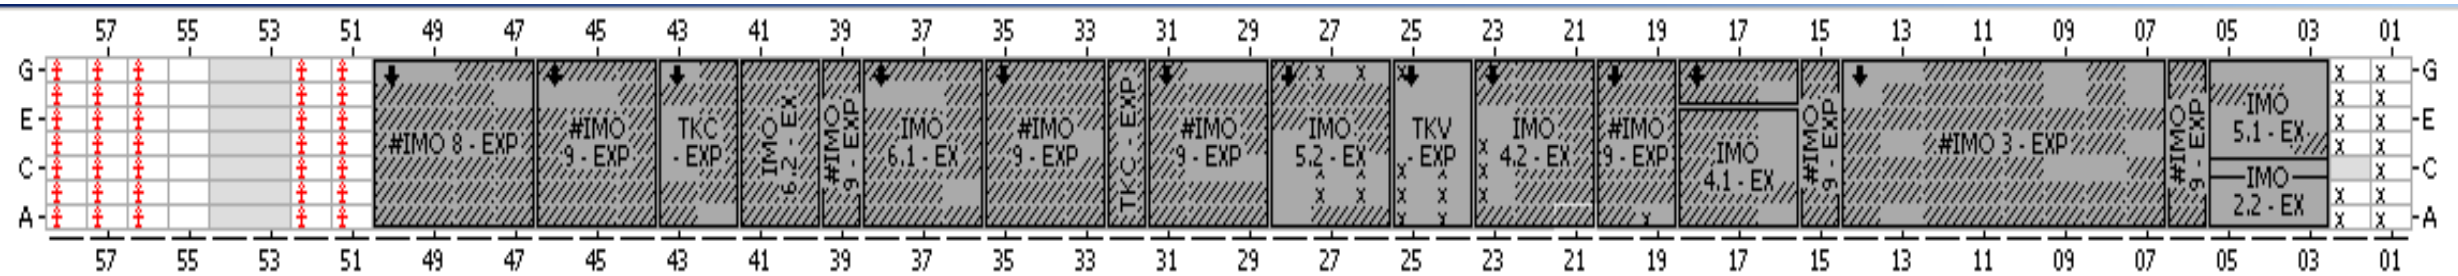
Vista Superior – TECON Santos - Quadras 3G e 3H

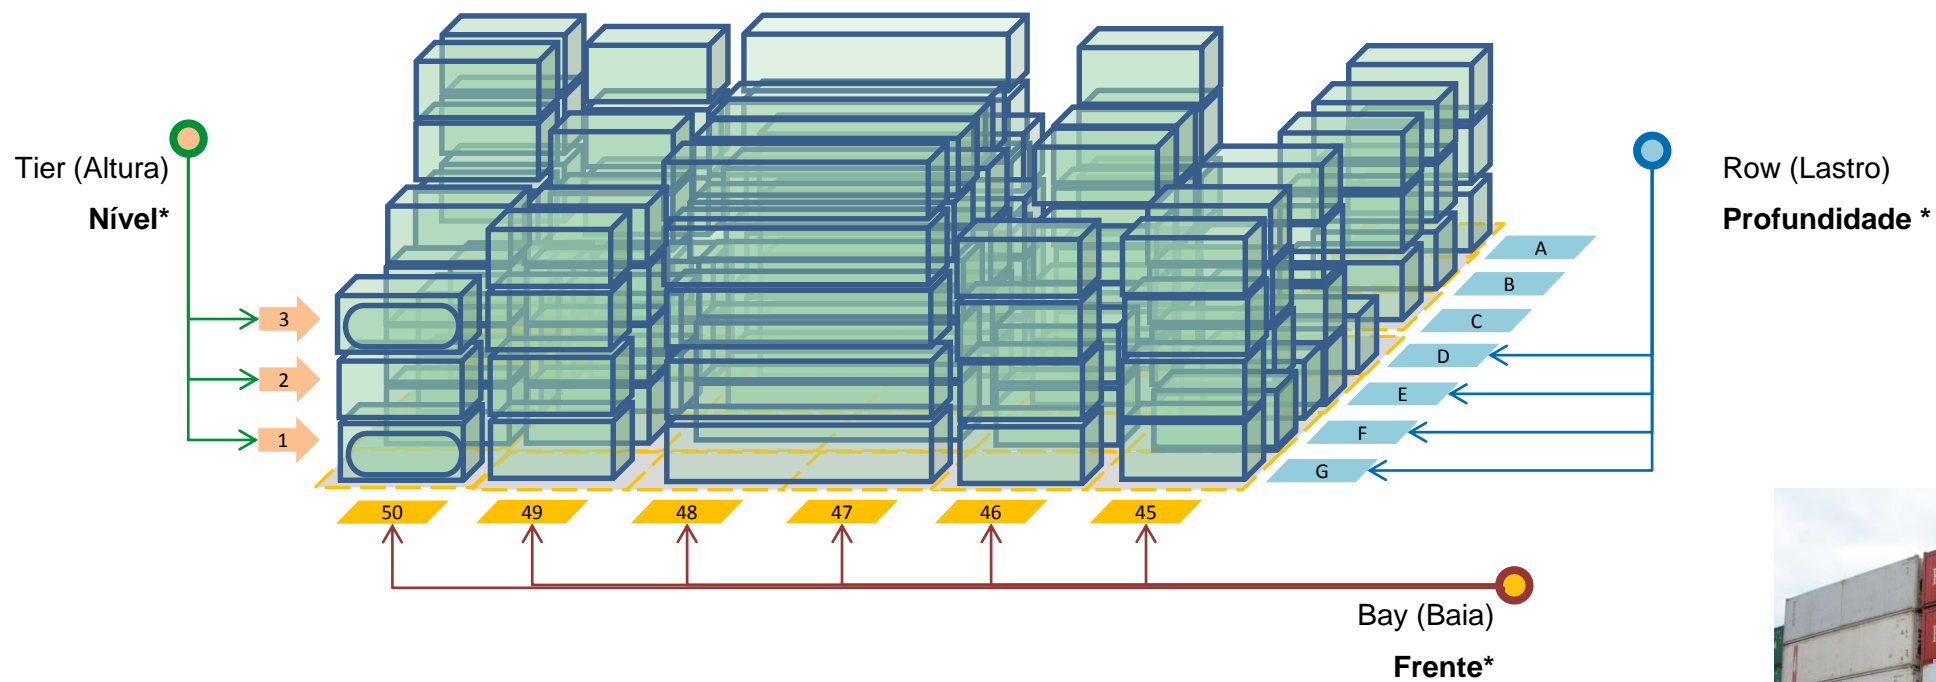
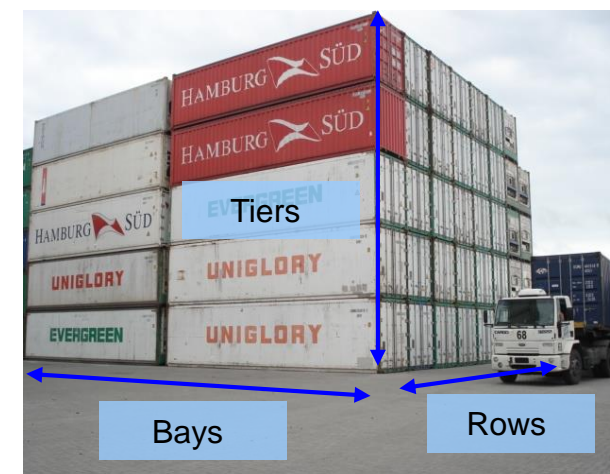
# Definição de *Bay*, *Row* e *Tier*

Vistas 3D e Superior de Uma das Quadras

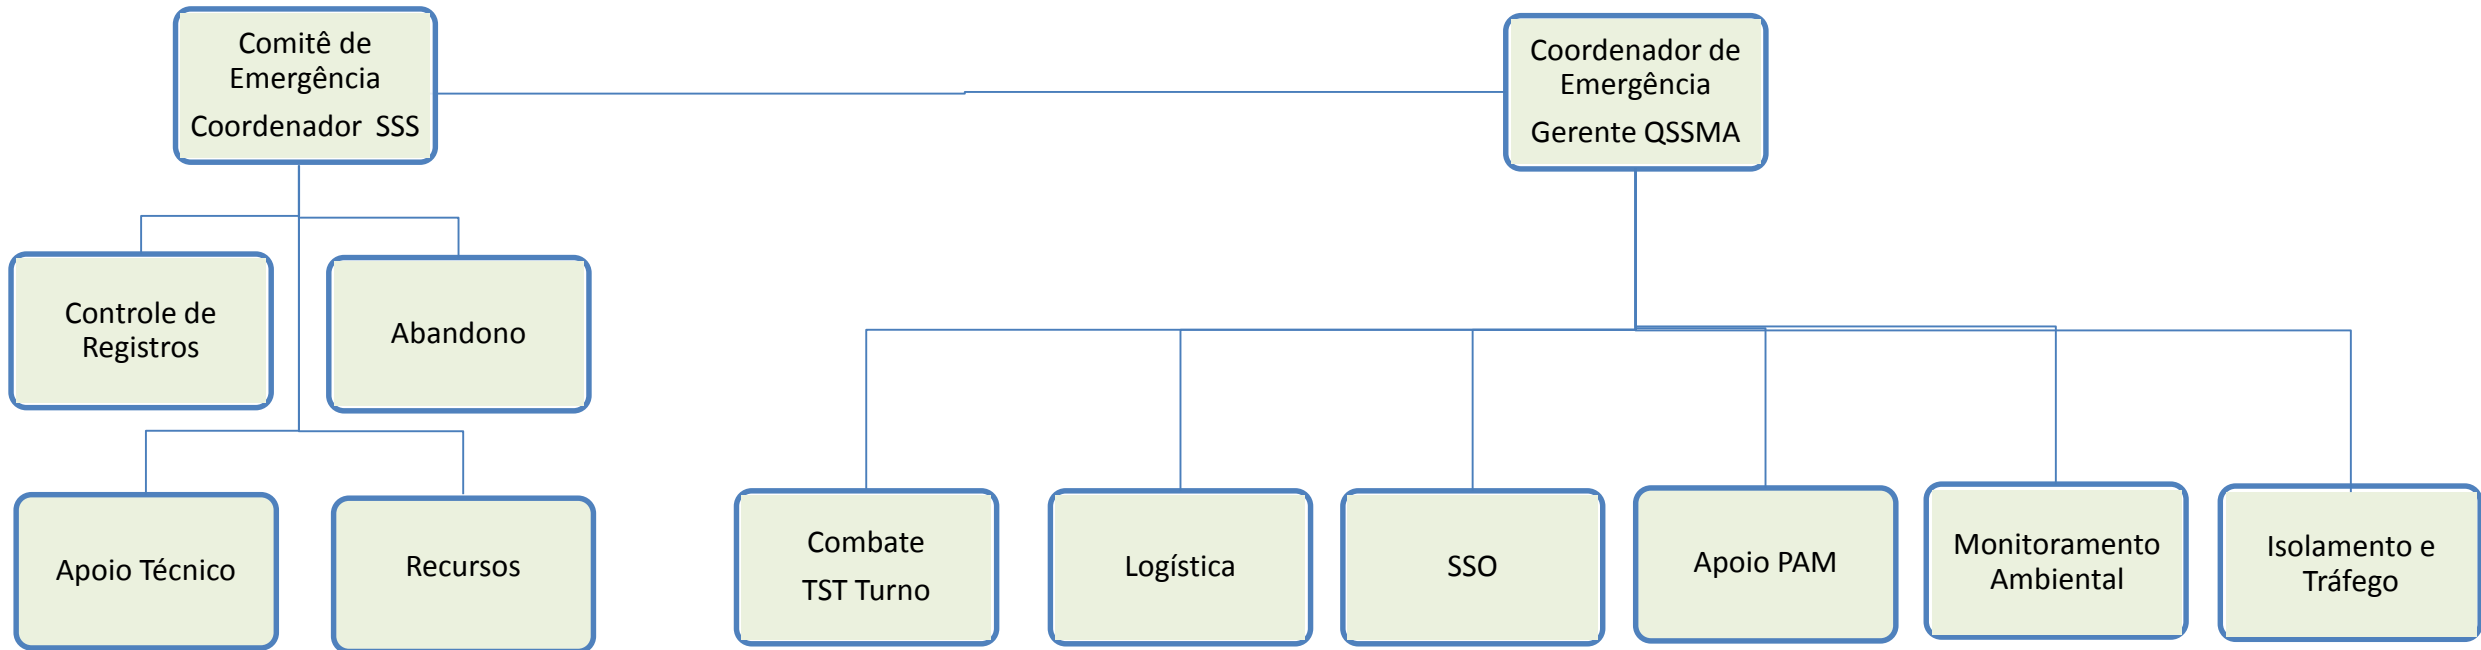
A

# Fluxograma de Ações

Situação de Emergência

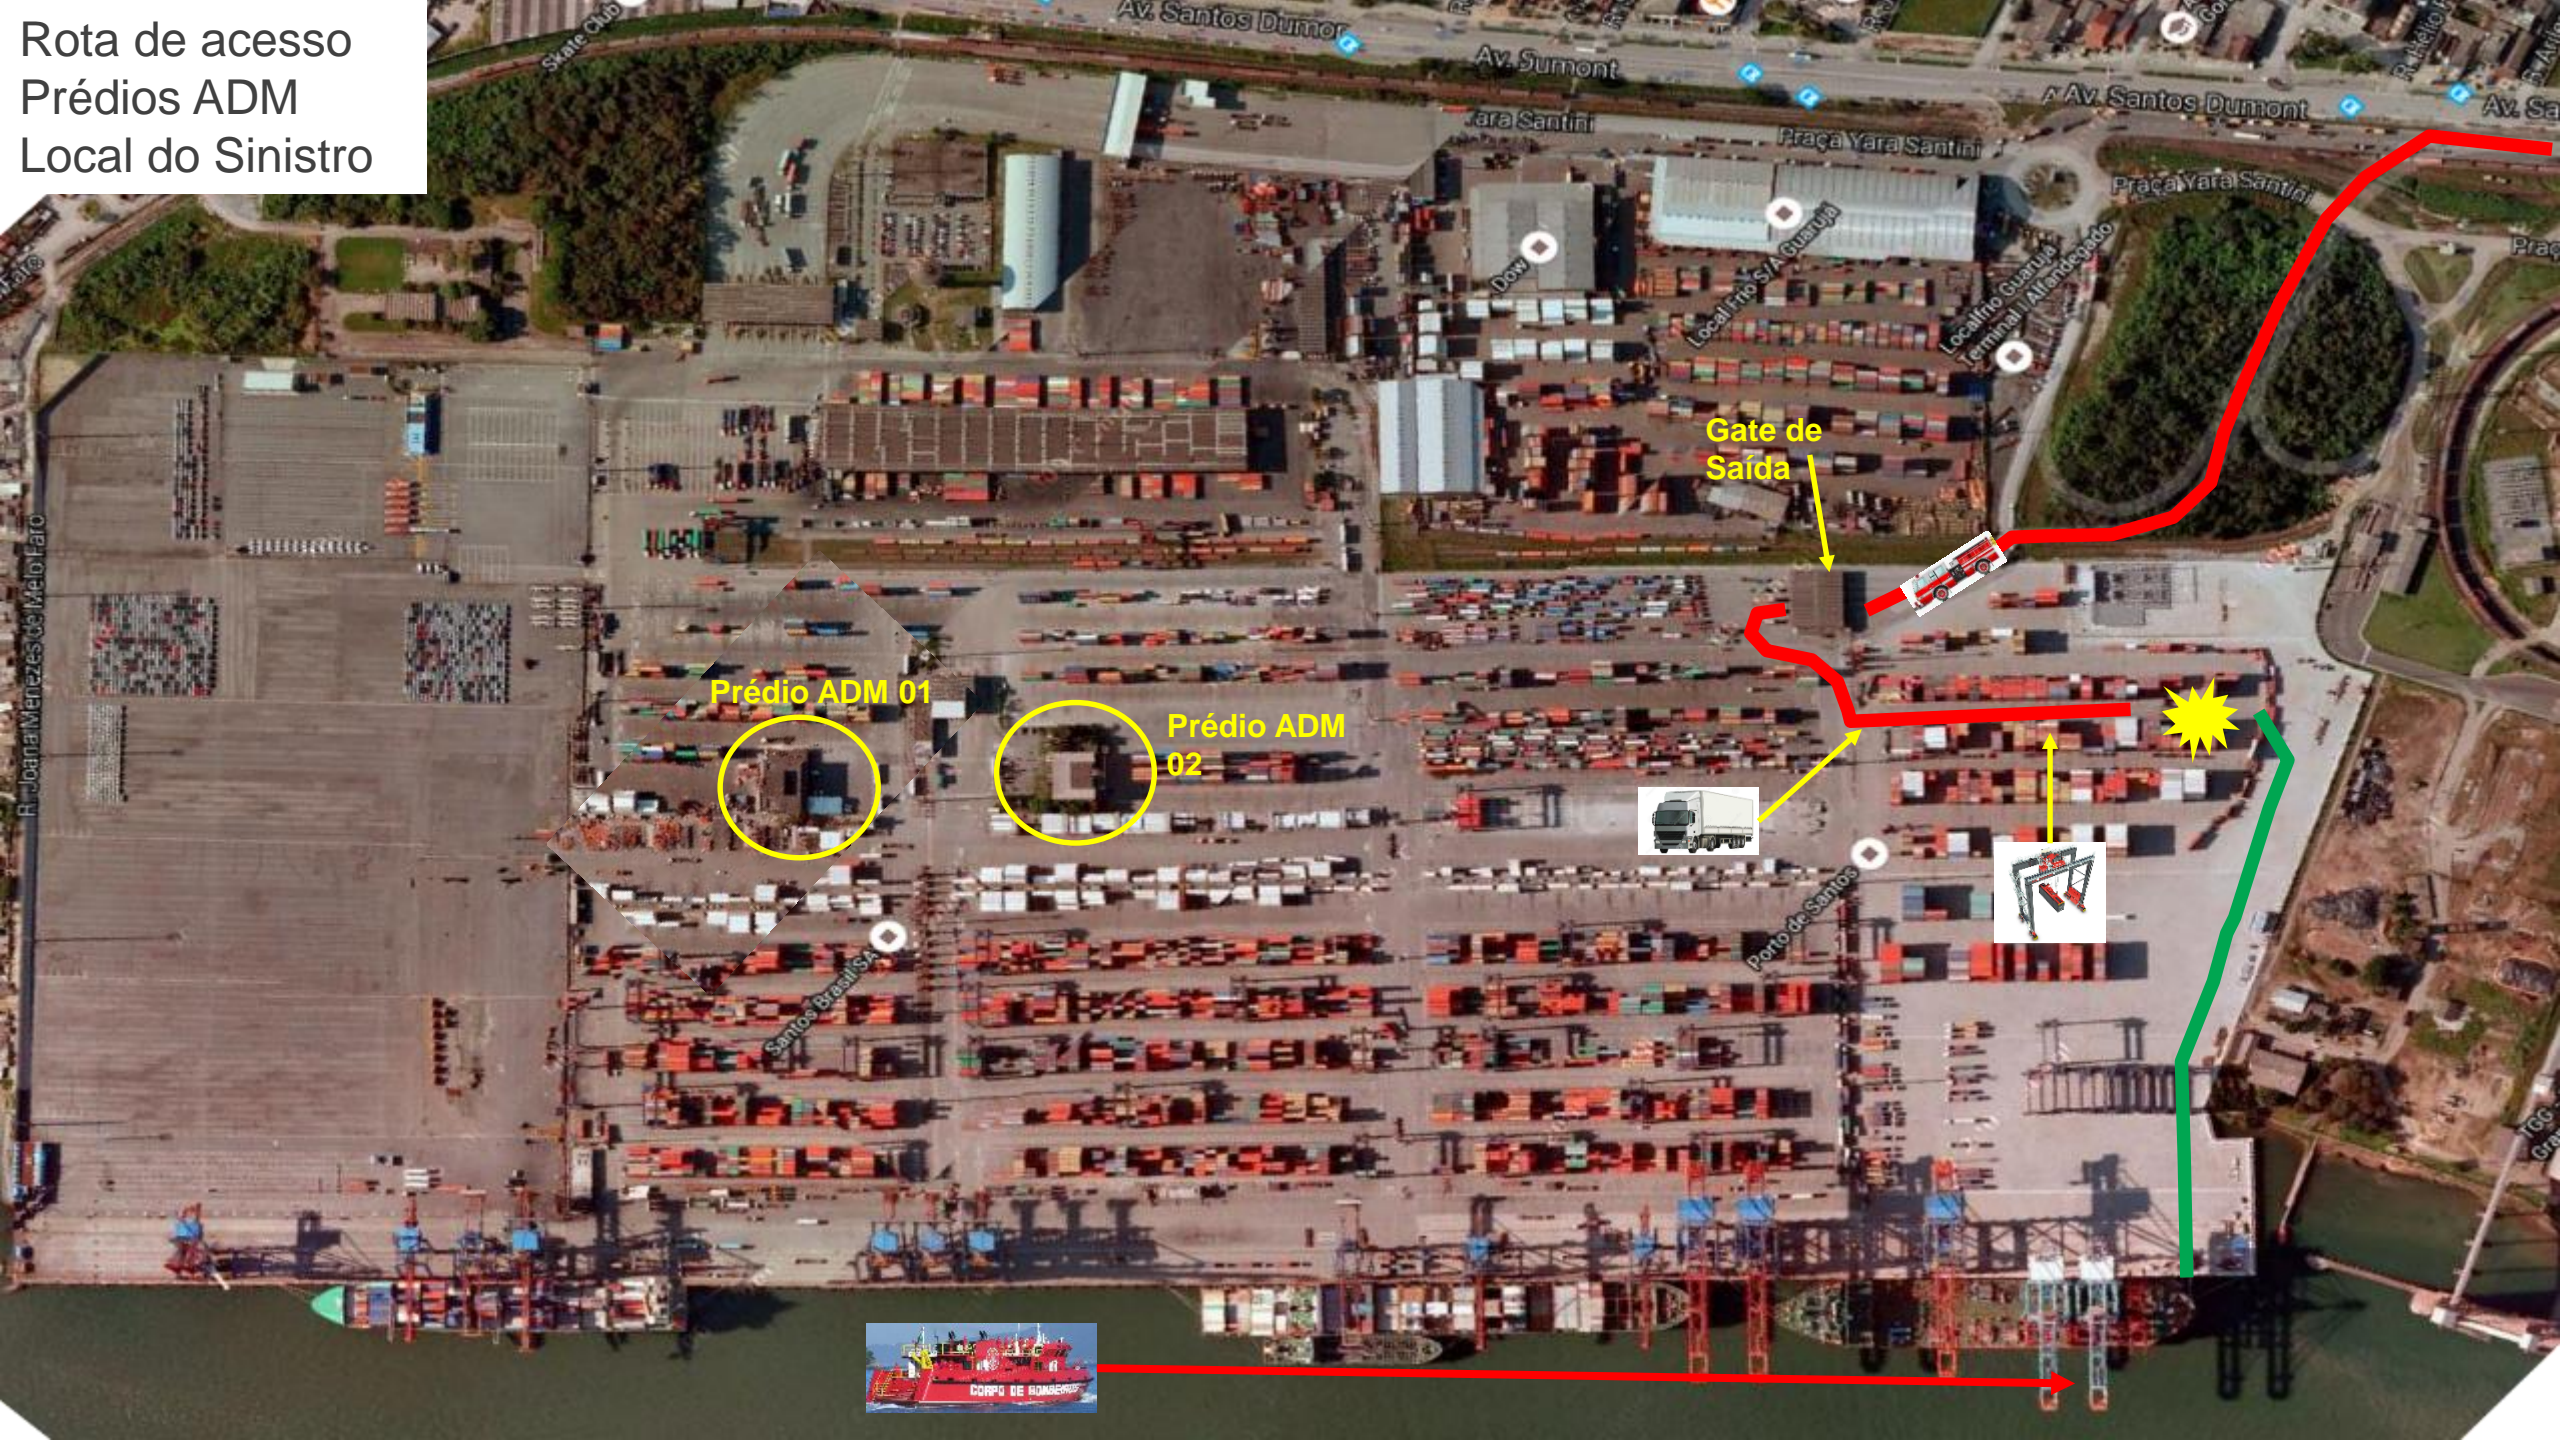
Rota de acesso  
Prédios ADM  
Local do Sinistro

Prédio ADM 01

Prédio ADM 02

Gate de Saída

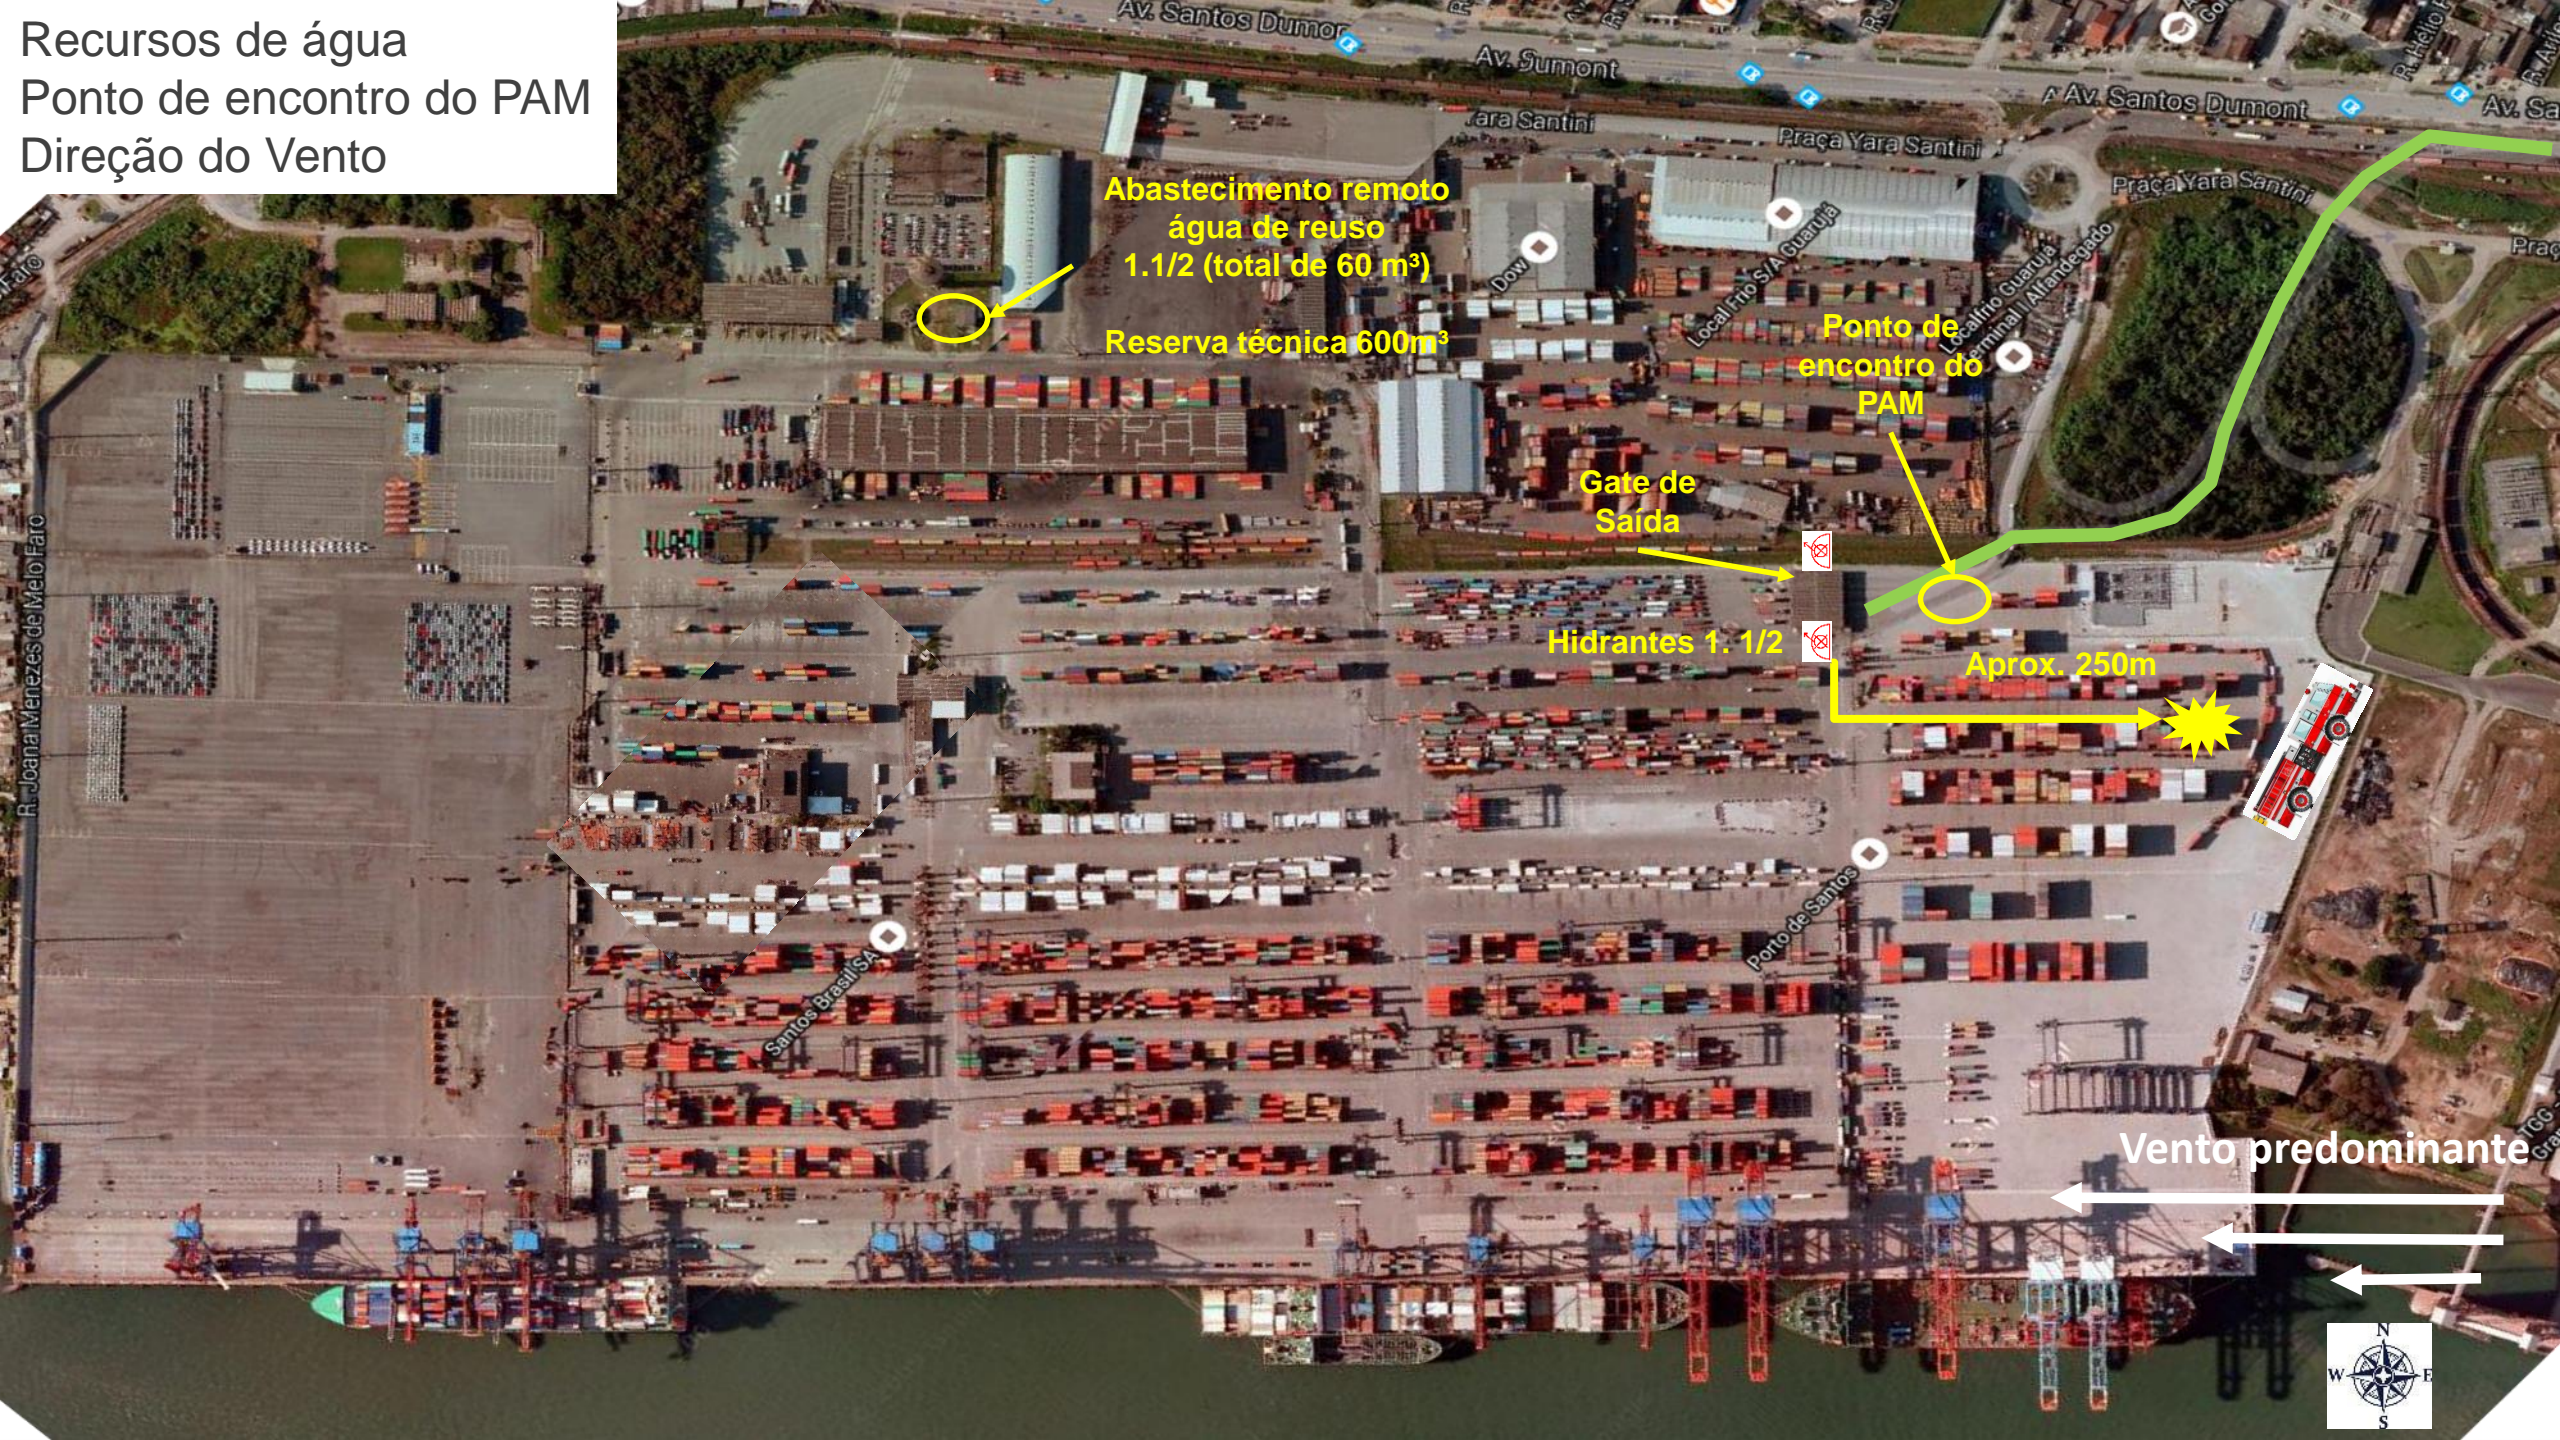
Recursos de água  
Ponto de encontro do PAM  
Direção do Vento

Abastecimento remoto  
água de reuso  
1.1/2 (total de 60 m<sup>3</sup>)  
Reserva técnica 600m<sup>3</sup>

Ponto de  
encontro do  
PAM

Gate de  
Saída

Hidrantes 1. 1/2

Aprox. 250m

Vento predominante

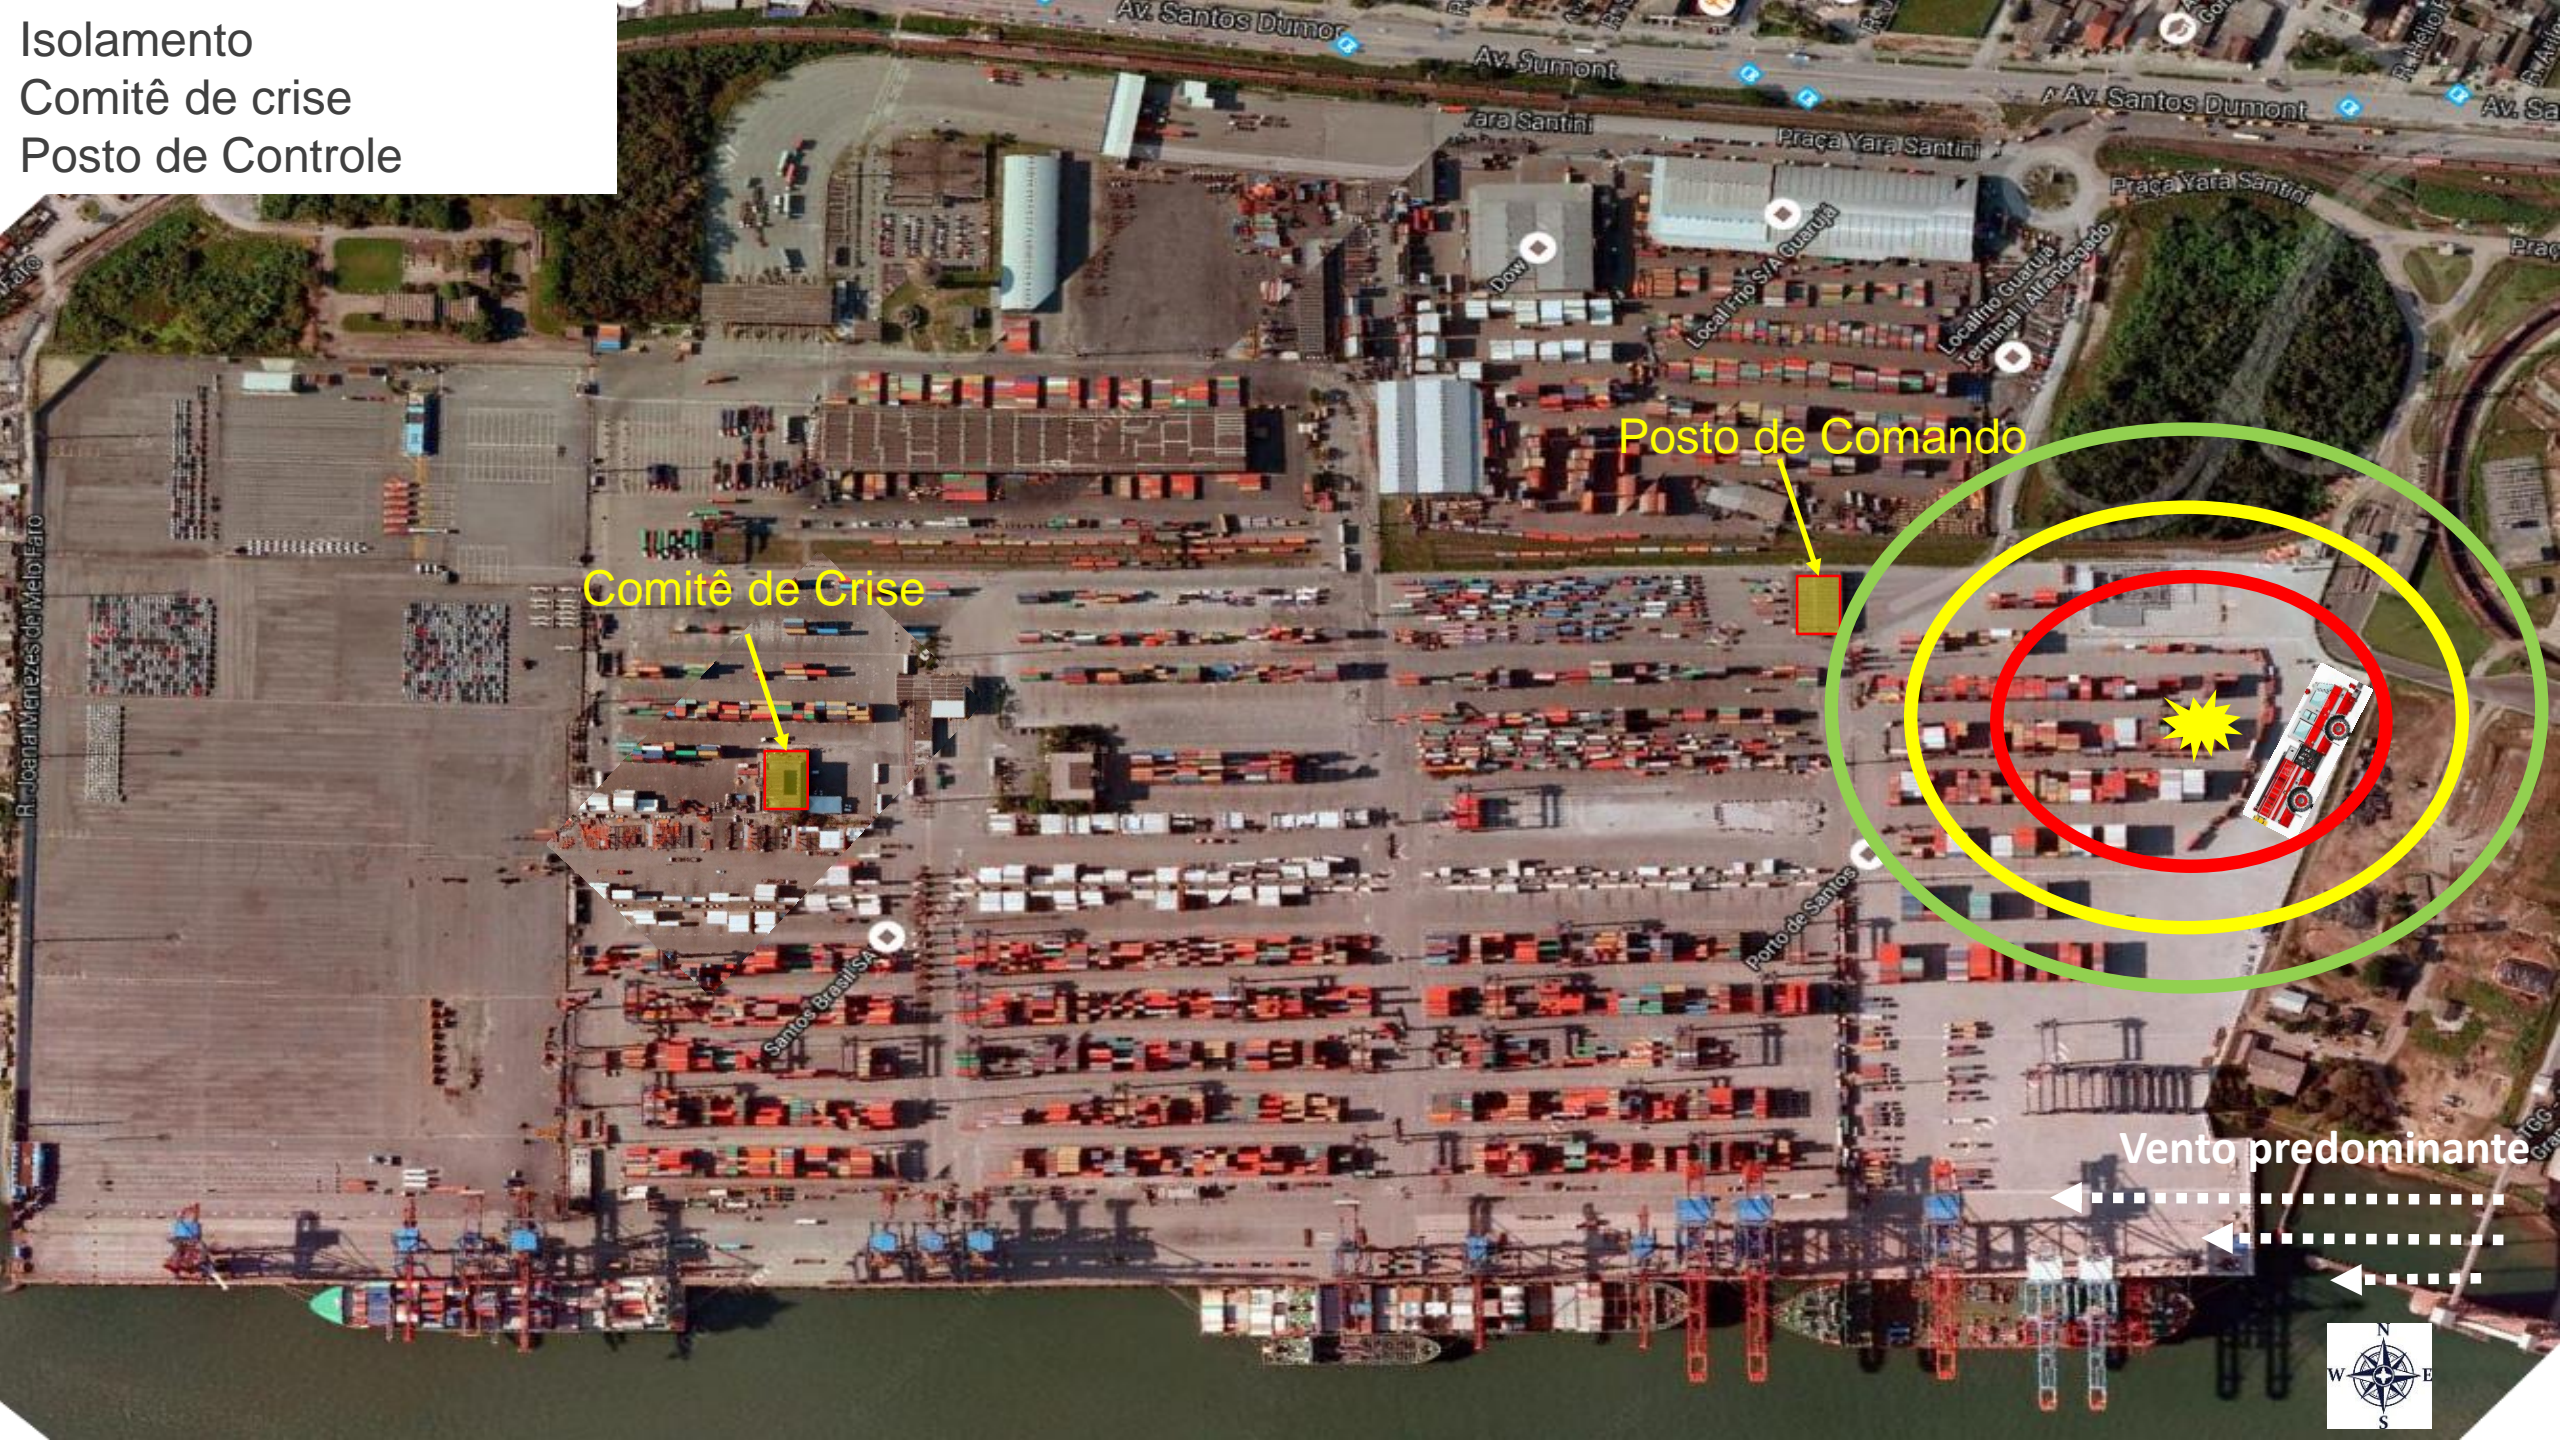
Isolamento  
Comitê de crise  
Posto de Controle

Comitê de Crise

Posto de Comando

Vento predominante

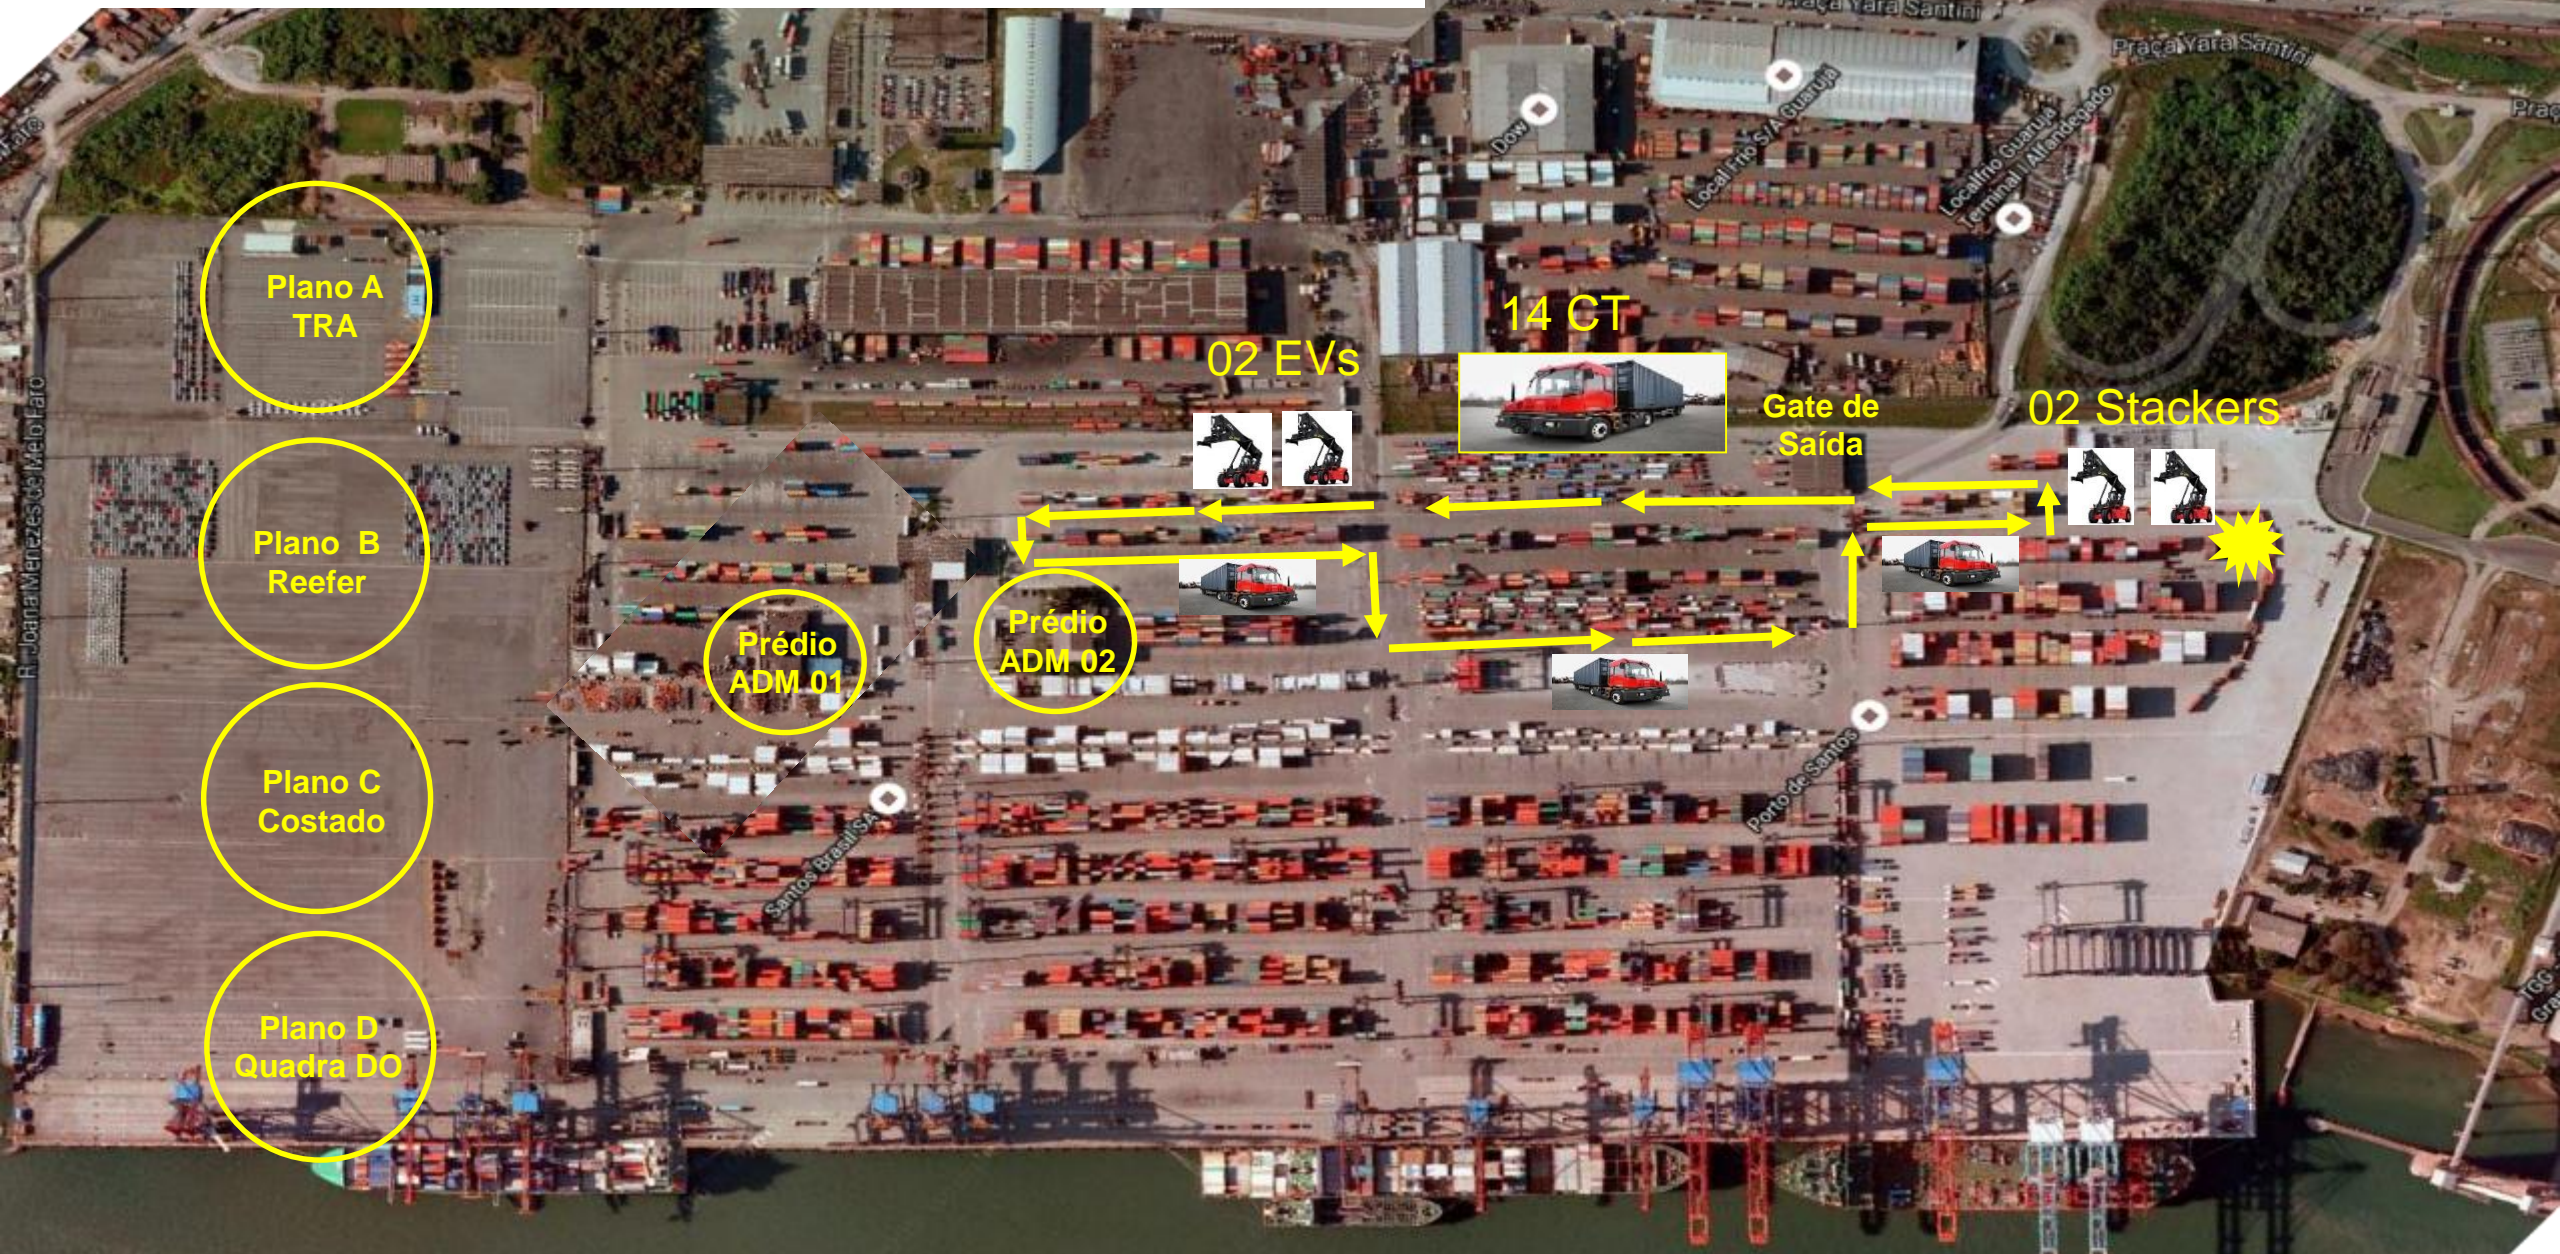
Para evitar o alastramento do incêndio, será iniciado um processo de retirada contínua de contêineres não danificados da pilha sinistrada.
