| <b>SG</b><br><i>Engenharia e Segurança do Trabalho</i> | <b>RELATÓRIO TÉCNICO<br/> DAS MEDIÇÕES AMBIENTAIS<br/> DE RUÍDO<br/> (NBR-10.151)</b> | NÚMERO | REVISÃO |

O presente Relatório Técnico tem a finalidade de apresentar os resultados das avaliações dos Níveis de Pressão Sonora (NPS) realizadas às margens externas das instalações da Stolthaven Santos, por solicitação desta, em atendimento ao disposto na Resolução Conama nº 1, de 8 de março de 1990.

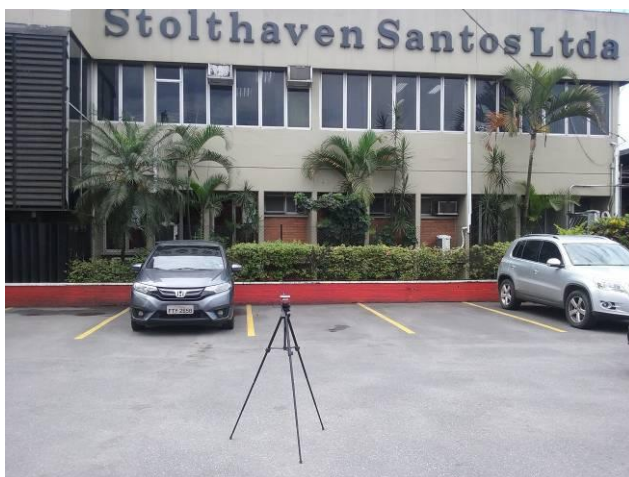
Figura 1

O critério de medição obedeceu à NBR 10151. O instrumento foi calibrado momentos antes de iniciar as avaliações e após a avaliação. O medidor foi posicionado em pontos afastados em no mínimo 2 metros dos limites da propriedade, bem como de quaisquer outras superfícies refletoras e a 1,2 metros do piso, com utilização de tripé, dispositivo protetor no microfone fornecido pelo fabricante do aparelho, prevenindo o efeito de ventos sobre o microfone (figura 2), etc.
