# LAUDO TÉCNICO

(INSTITUI A AUTOVISTORIA DAS EDIFICAÇÕES NÃO UNIFAMILIARES E DOS  
SEUS ELEMENTOS QUE ESTEJAM SOBRE LOGRADOURO PÚBLICO)

<b>LOCAL</b>	<b>BUNGE ALIMENTOS SILO GRANELEIRO Rua João Guerra, 80 Macuco, Santos - SP</b>
--------------	--------------------------------------------------------------------------------------------

<b>DATA</b>	<b>27 de AGOSTO de 2020</b>
-------------	-----------------------------

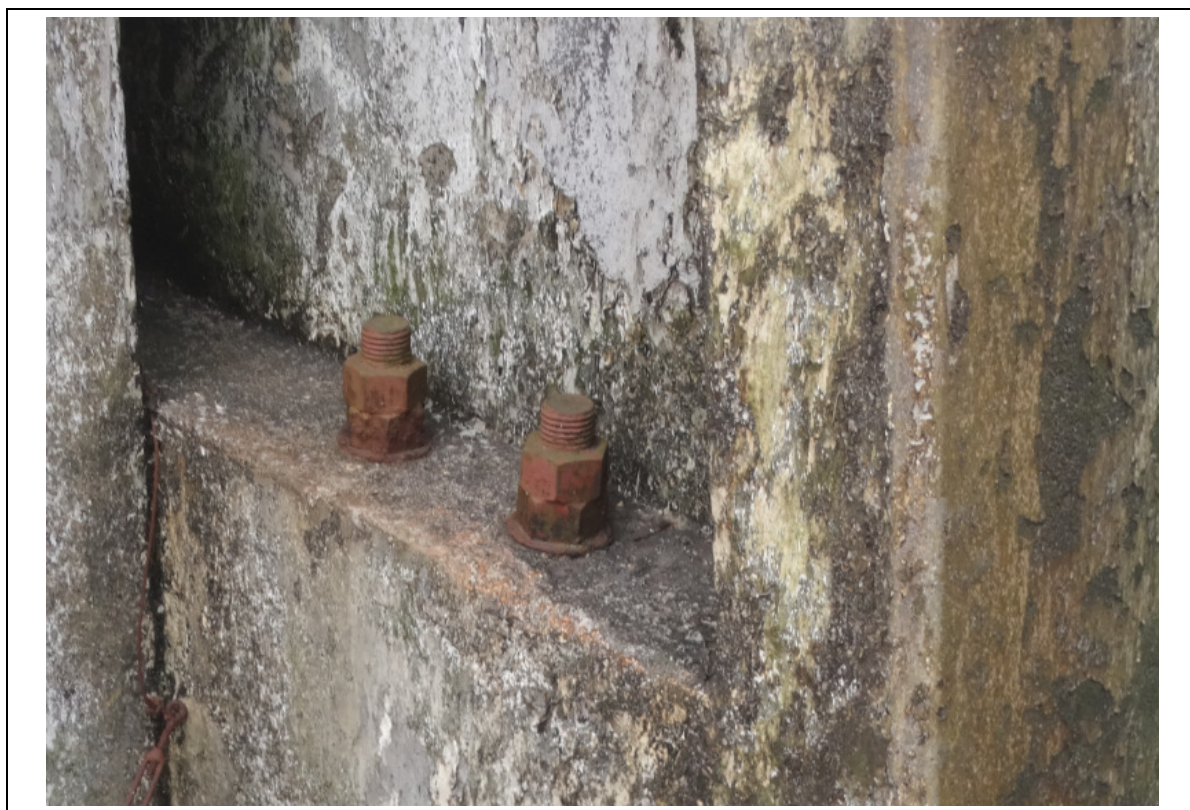
**FOTO 59 – DETALHE DA BASE DO SILO NO MESMO TRECHO DA FOTO ANTERIOR: SUJIDADES.**
