LAUDO TÉCNICO

(INSTITUI A AUTOVISTORIA DAS EDIFICAÇÕES NÃO UNIFAMILIARES E DOS
SEUS ELEMENTOS QUE ESTEJAM SOBRE LOGRADOURO PÚBLICO)

**BUNGE SOUTH AMERICA
BUNGE BRASIL**

**BUNGE ALIMENTOS
UNIDADE INDUSTRIAL 1
MOINHO PACÍFICO
Praça Guilherme Aralhe, 20
Macuco, Santos - SP**

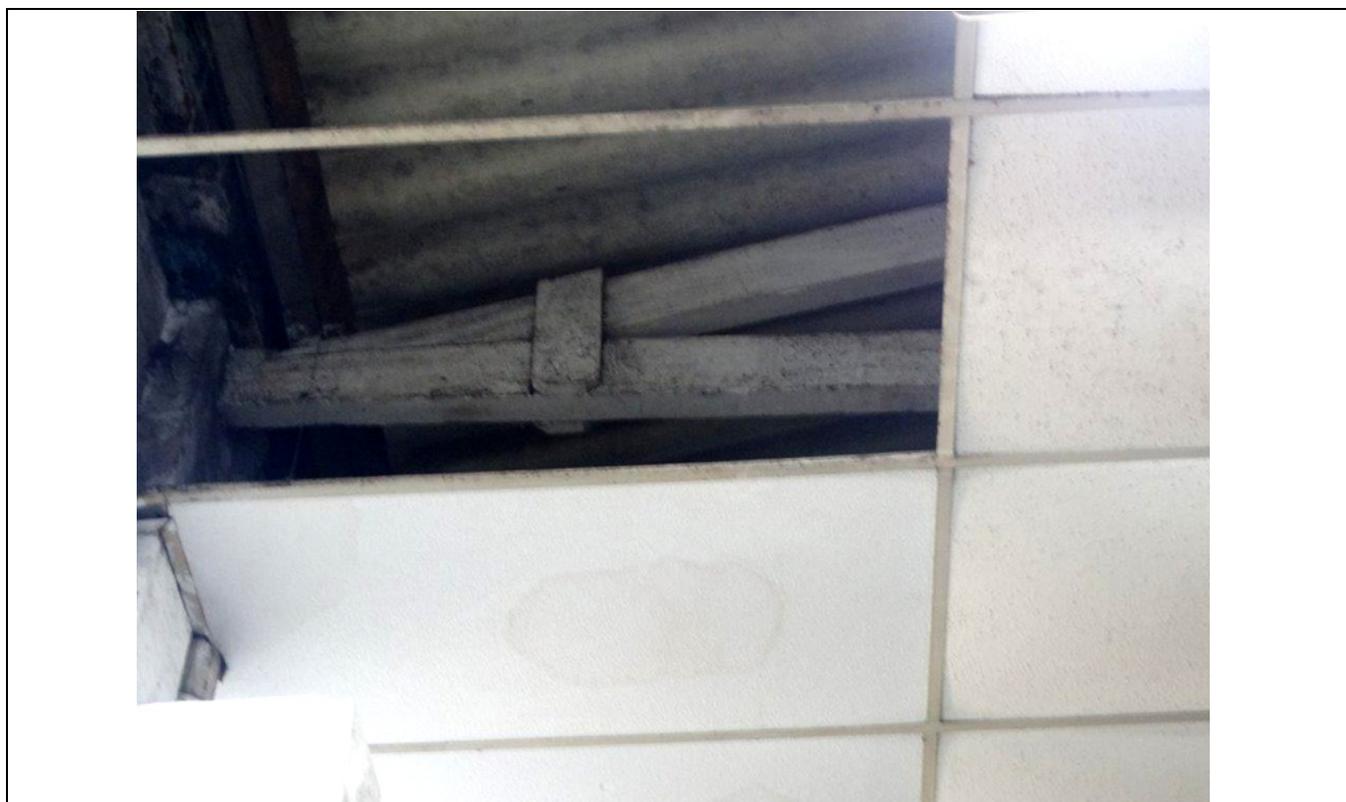
FOTO 08 – TETO DO LOCAL DA FOTO ANTERIOR, COM ALGUMAS PLACAS FALTANTES. OBSERVA-SE TRELIÇA DE MADEIRA DA COBERTURA.

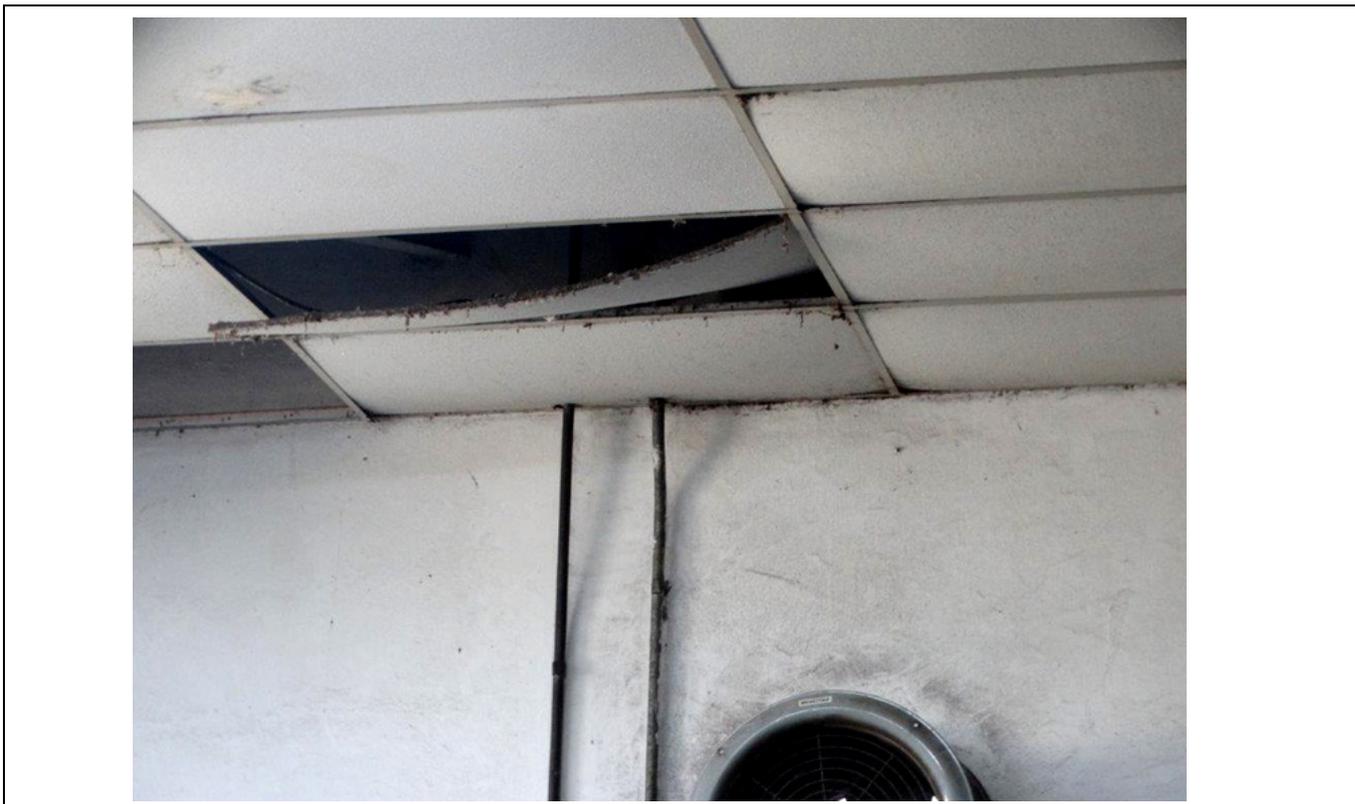
**FOTO 09 – DETALHE DO FORRO DA FOTO ANTERIOR:
PLACA NA IMINÊNCIA DE SOLTAR DO FORRO.**

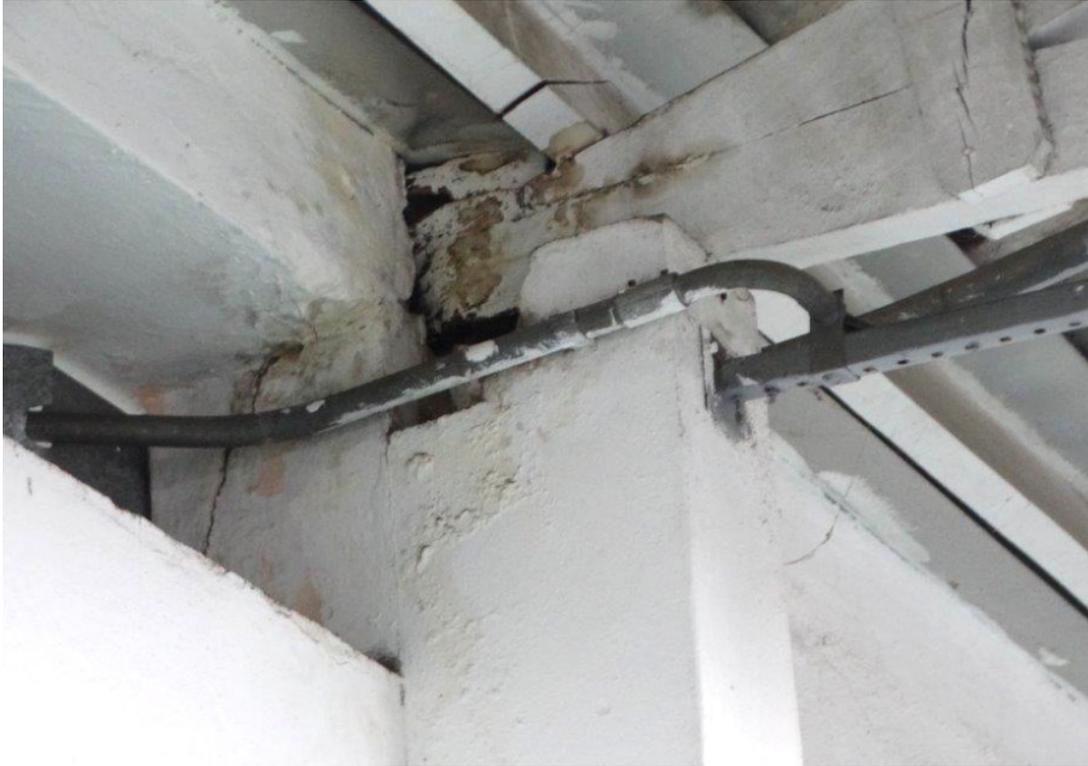
FOTO 11 – DETALHE DE PILAR COM TRELIÇA DA FOTO ANTERIOR: MANCHA DE UMIDADE. NECESSÁRIO EXAMINAR SE A CALHA DO TELHADO APRESENTA ALGUM PONTO DE VAZAMENTO OU SE JÁ FOI SANADO.

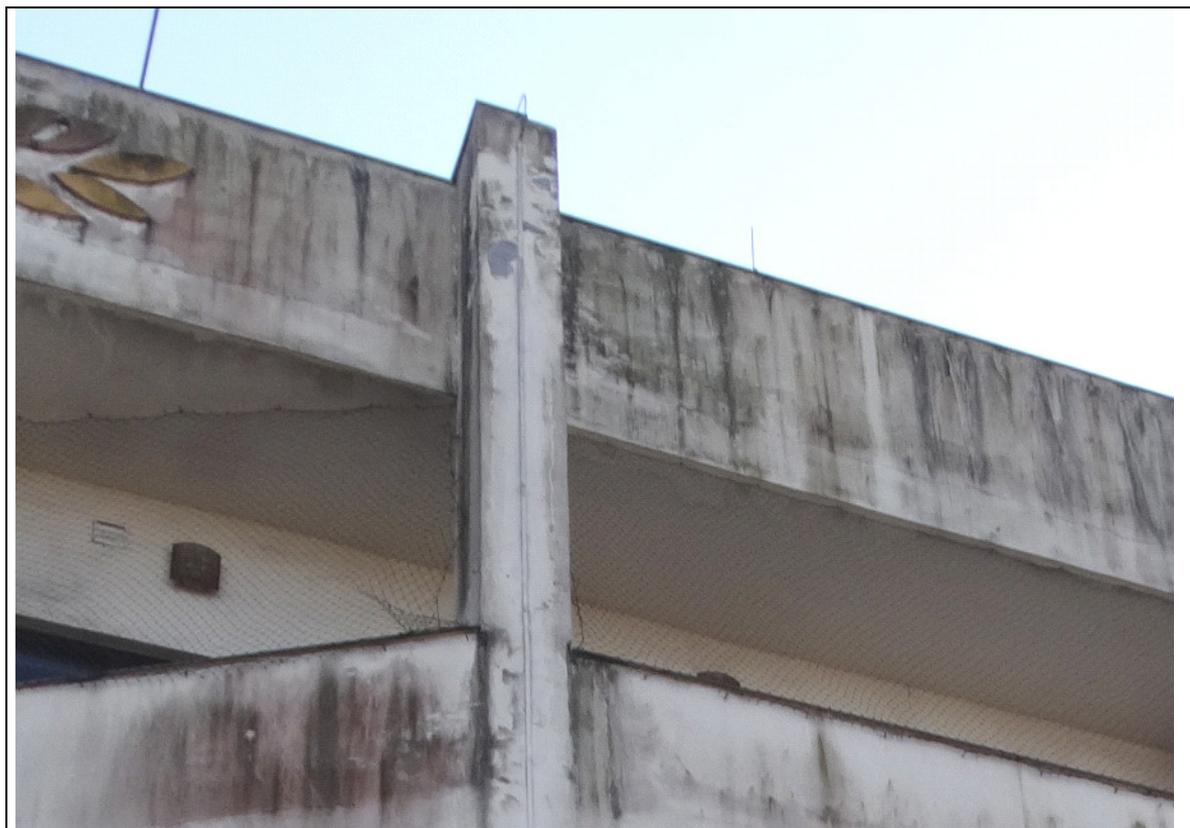
FOTO 25 – DETALHE DA FOTO ANTERIOR: ESCORRIMENTO DE SUJIDADES E UMIDADE PELA PARTE SUPERIOR DA PLATIBANDA PELA AUSÊNCIA DE RUFOS.

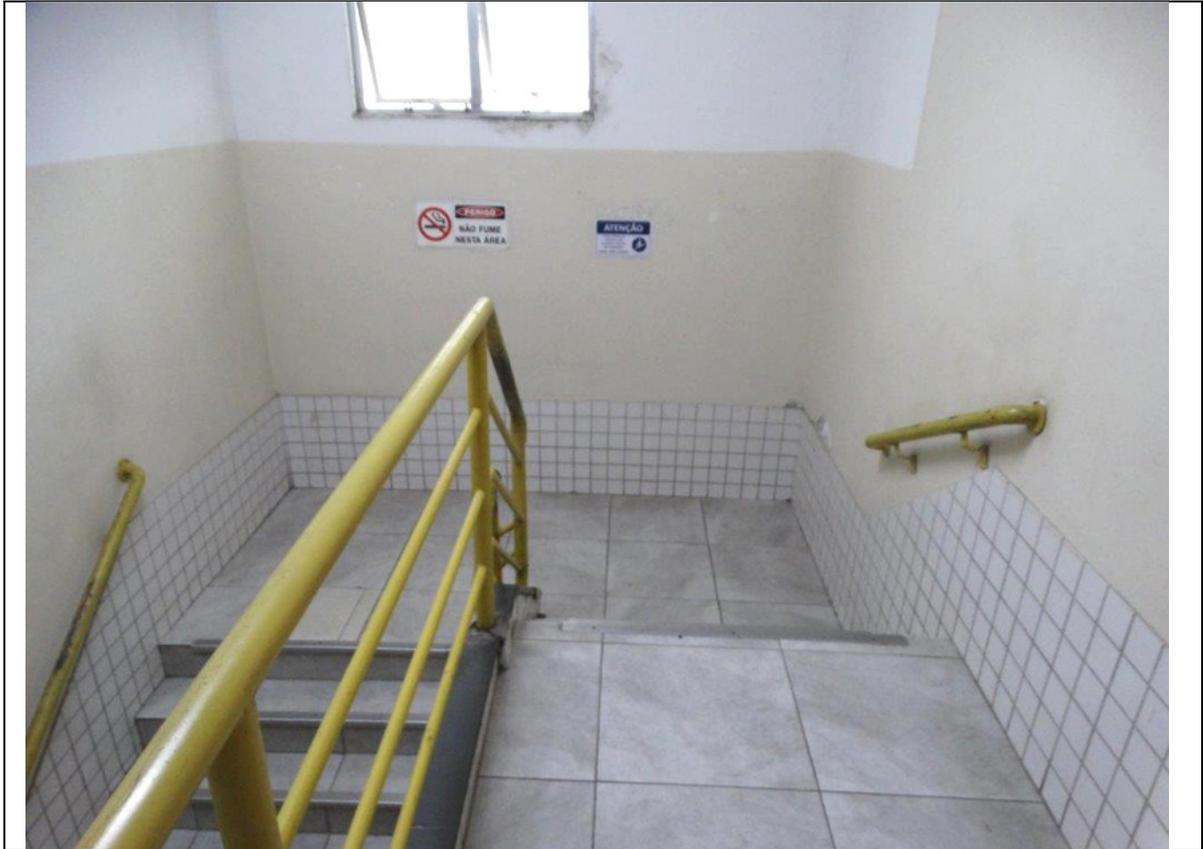
FOTO 27 – ACESSO AO VESTIÁRIO MASCULINO. NECESSÁRIO ADAPTAR O CORRIMÃO DA ESCADARIA (DEVE SER CONTÍNUO INCLUSIVE NOS PATAMARES).

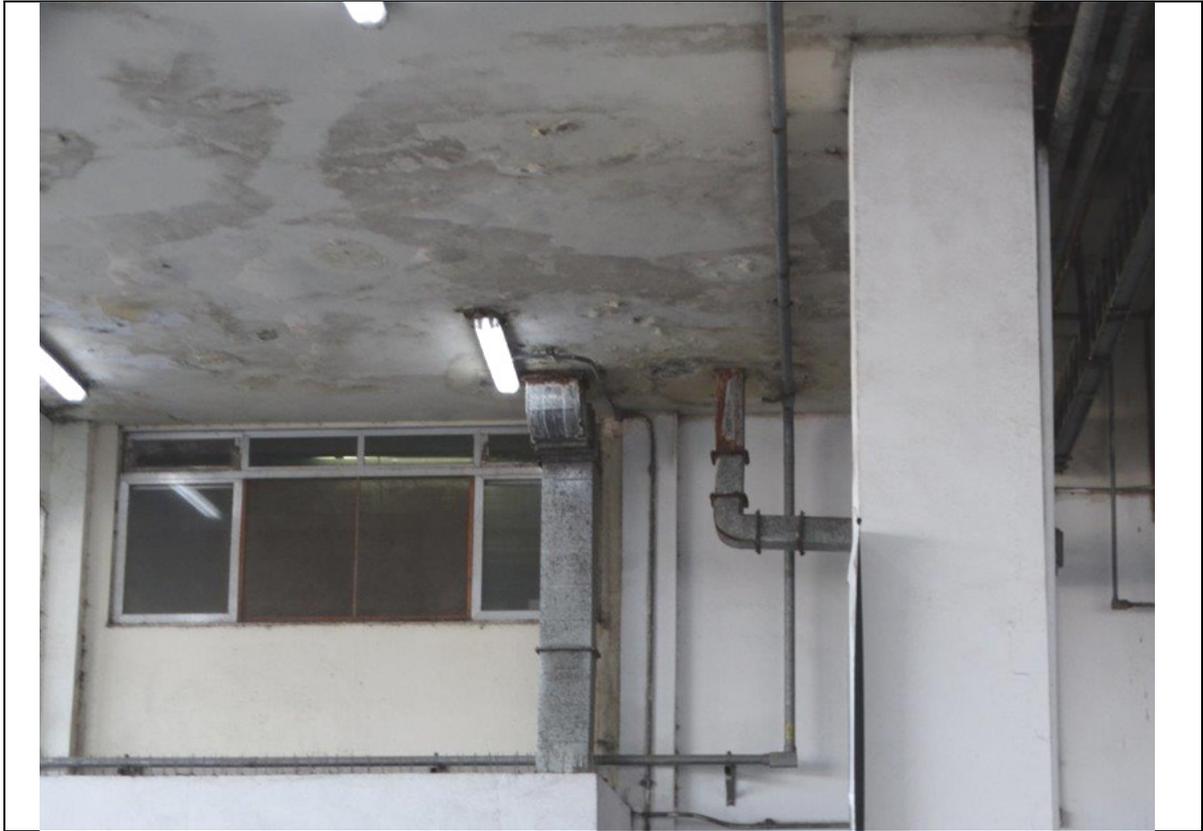
FOTO 31 – DETALHE DA FOTO ANTERIOR: EXTENSAS MANCHAS DE UMIDADE.

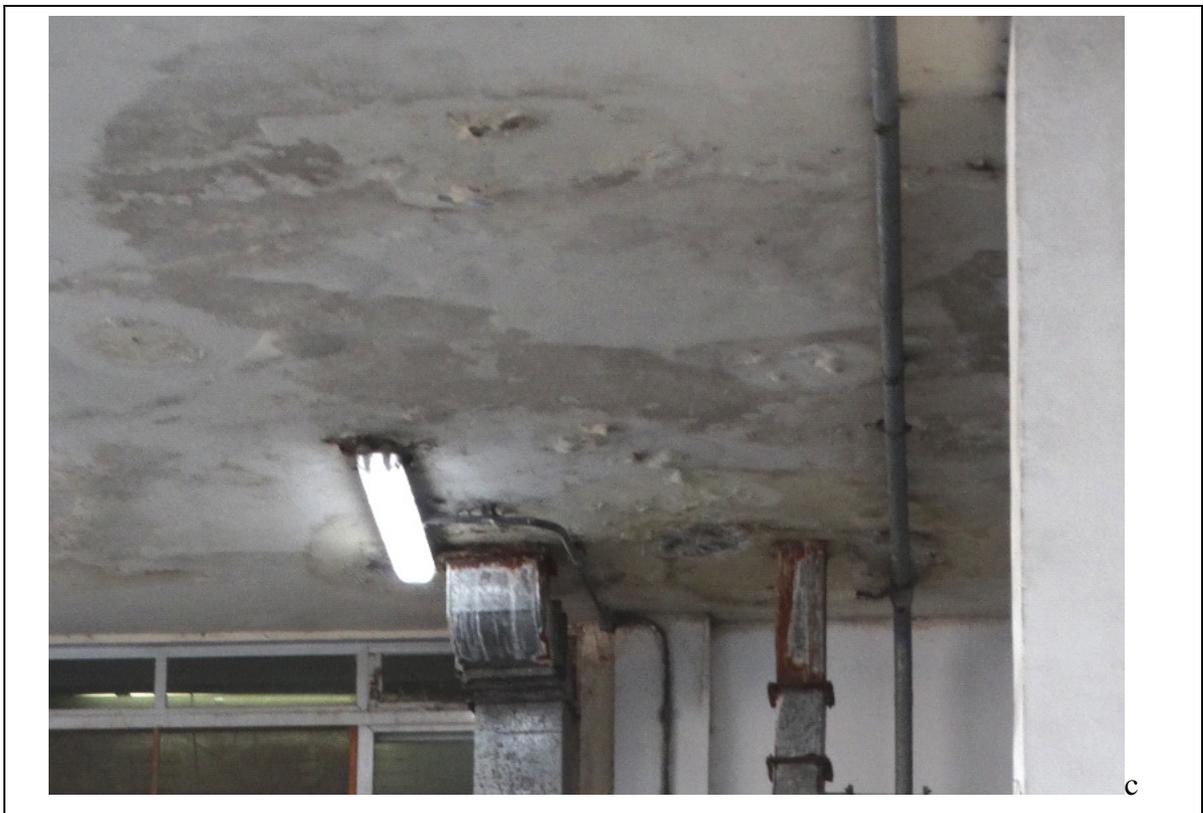
FOTO 32 – DETALHE DA FOTO ANTERIOR: EXTENSAS MANCHAS DE UMIDADE.

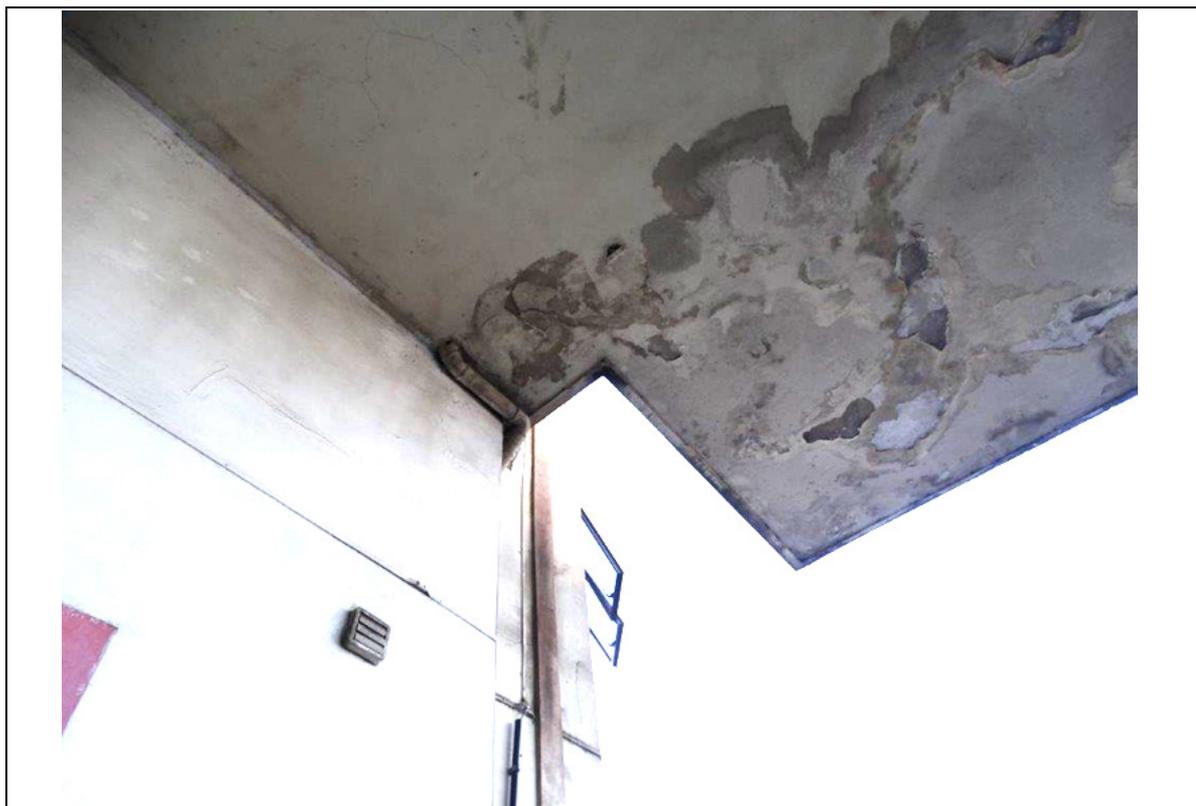
FOTO 35 – COBERTURA DA ENTRADA - EXTENSAS MANCHAS DE UMIDADE.

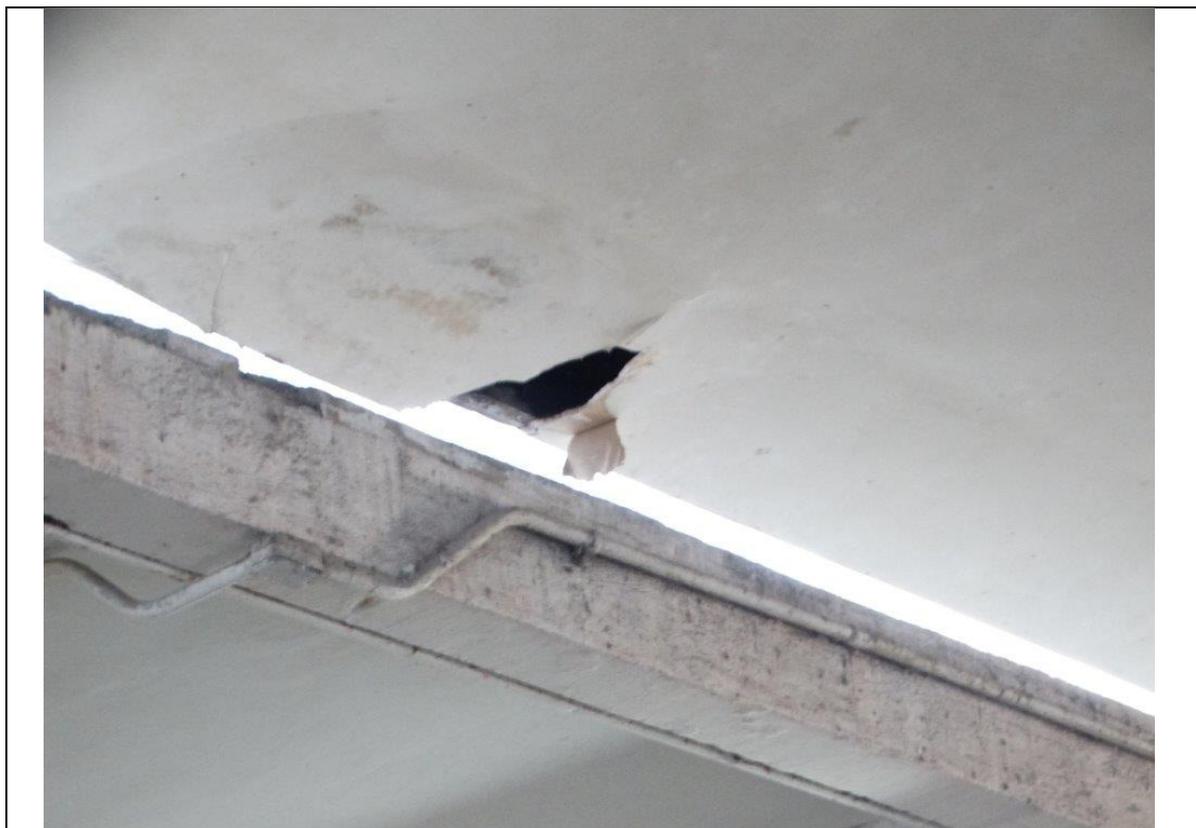
FOTO 39 - DETALHE DA FOTO ANTERIOR: FORRO COM DESTACAMENTO.

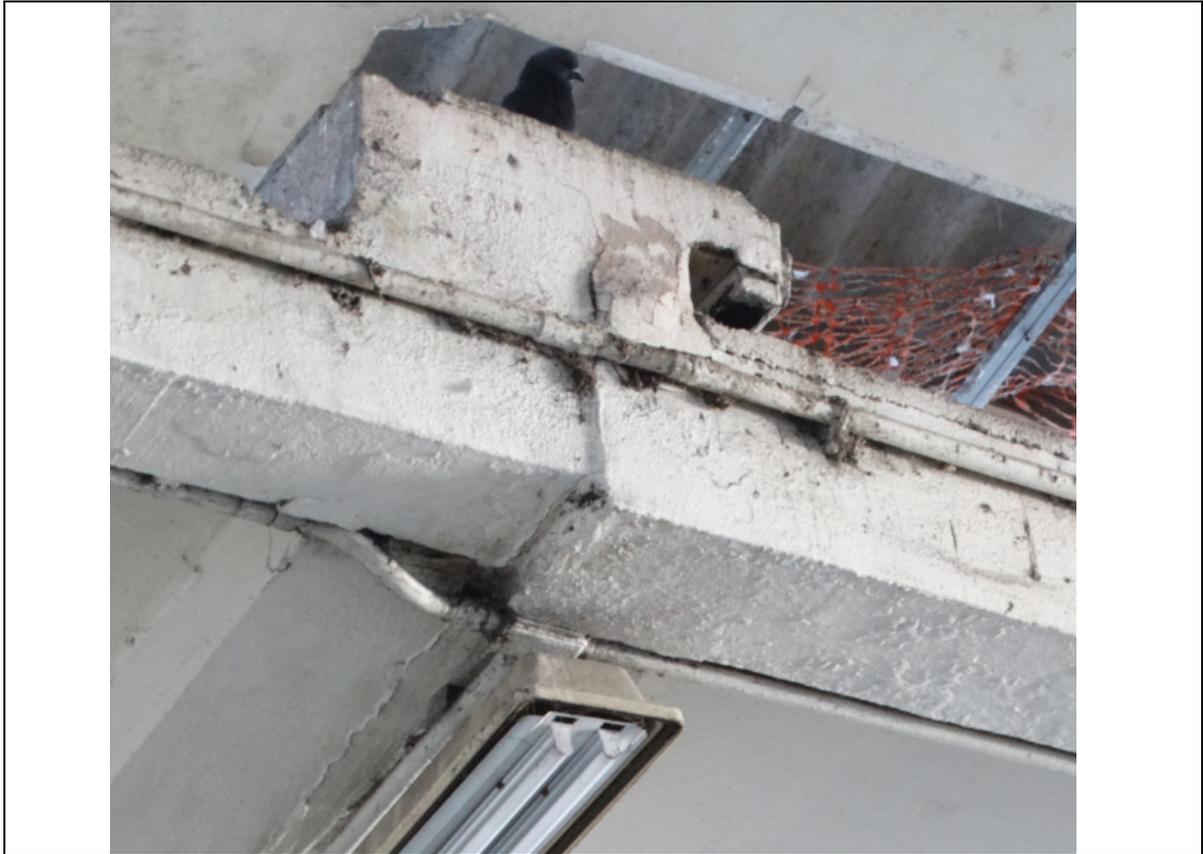
FOTO 41 – DETALHE DA FOTO ANTERIOR: TRECHO COM JUNTA DE DILATAÇÃO SEM O SELANTE.

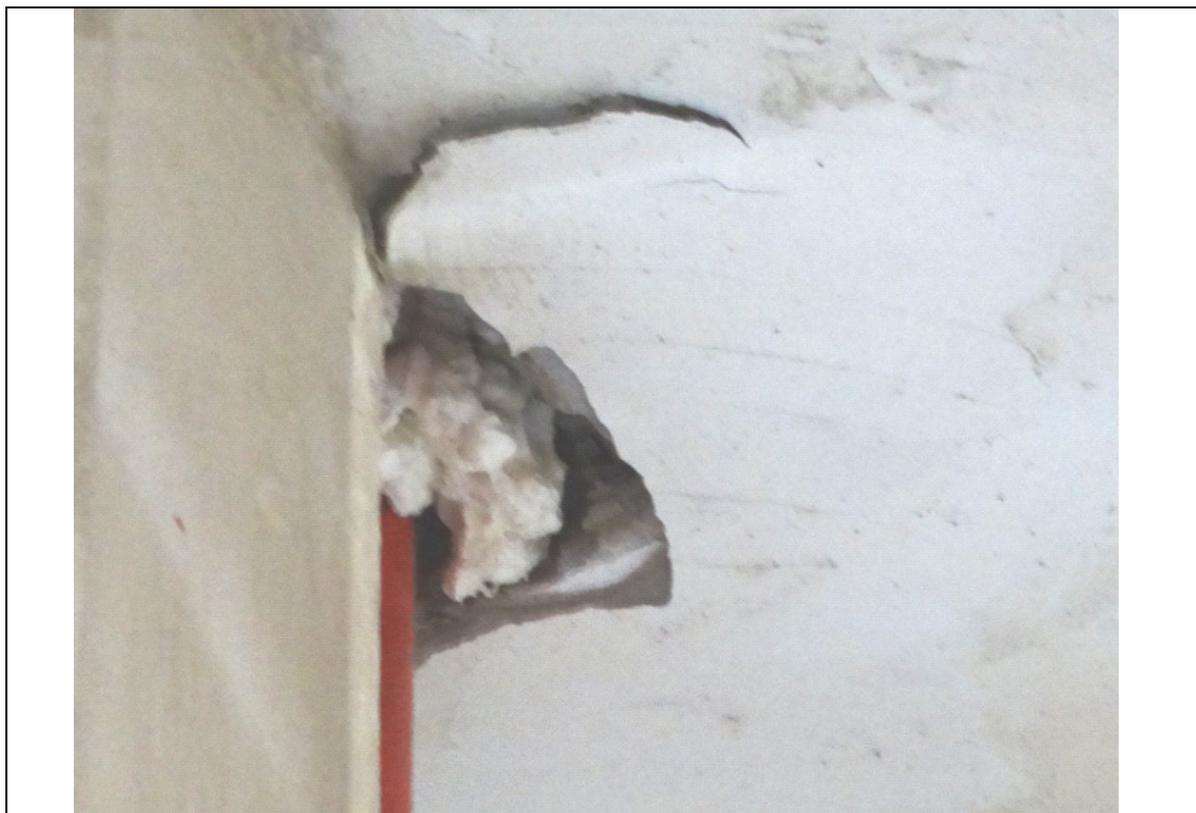
FOTO 54 – DETALHE DA FOTO ANTERIOR: ARREMATE EM LAJE INCOMPLETO.

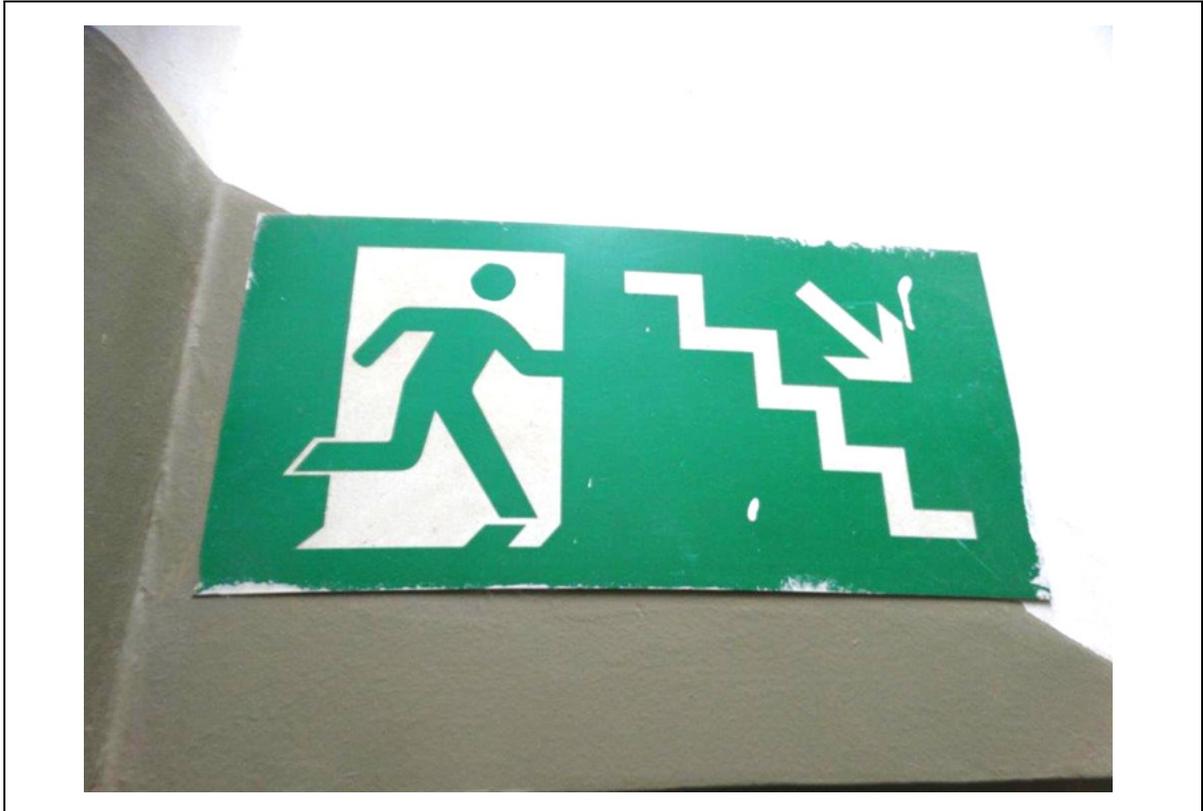
FOTO 60 – MOAGEM A - 6º ANDAR: PLACA NÃO ESTÁ NO PADRÃO ATUAL EXIGIDO PELO CORPO DE BOMBEIROS. (NECESSITA TER INSCRITO CNPJ DO FABRICANTE E SER FOTOLUMINESCENTE).

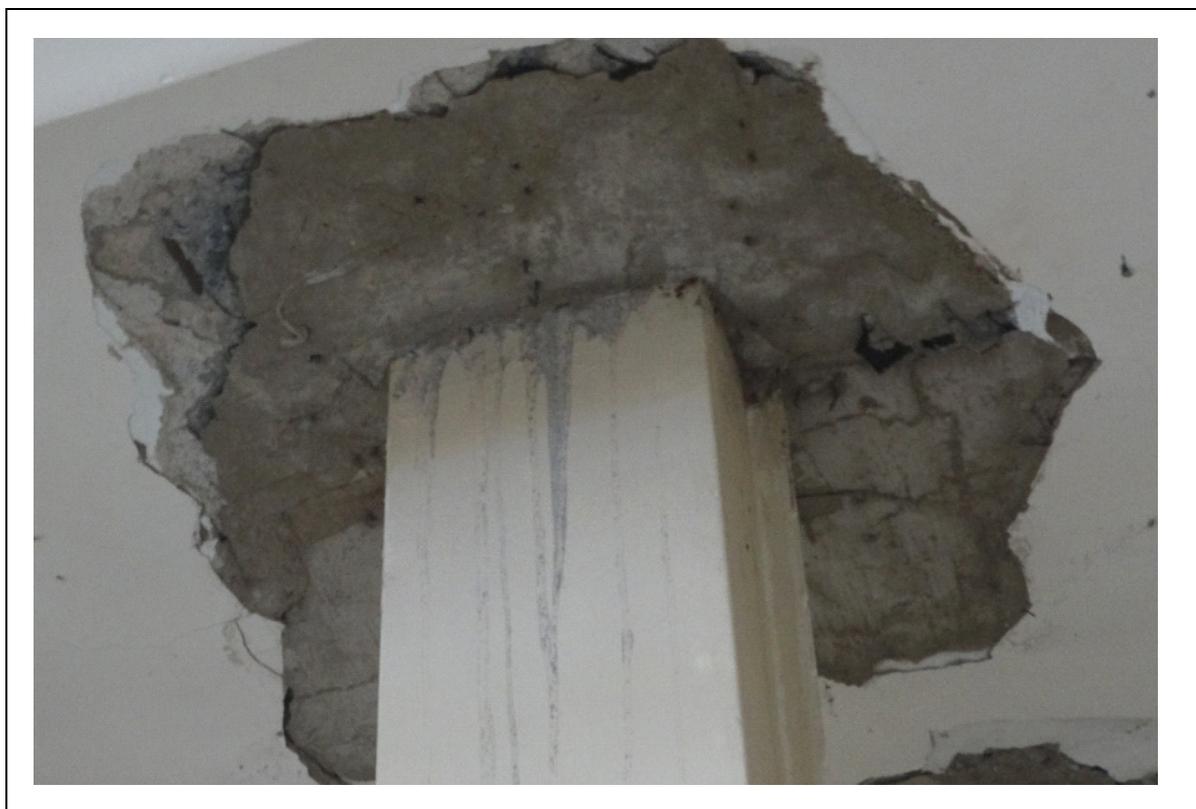
FOTO 65 – DETALHE DA FOTO ANTERIOR: CHUMBAMENTO DE PEÇA METÁLICA SEM ACABAMENTO.

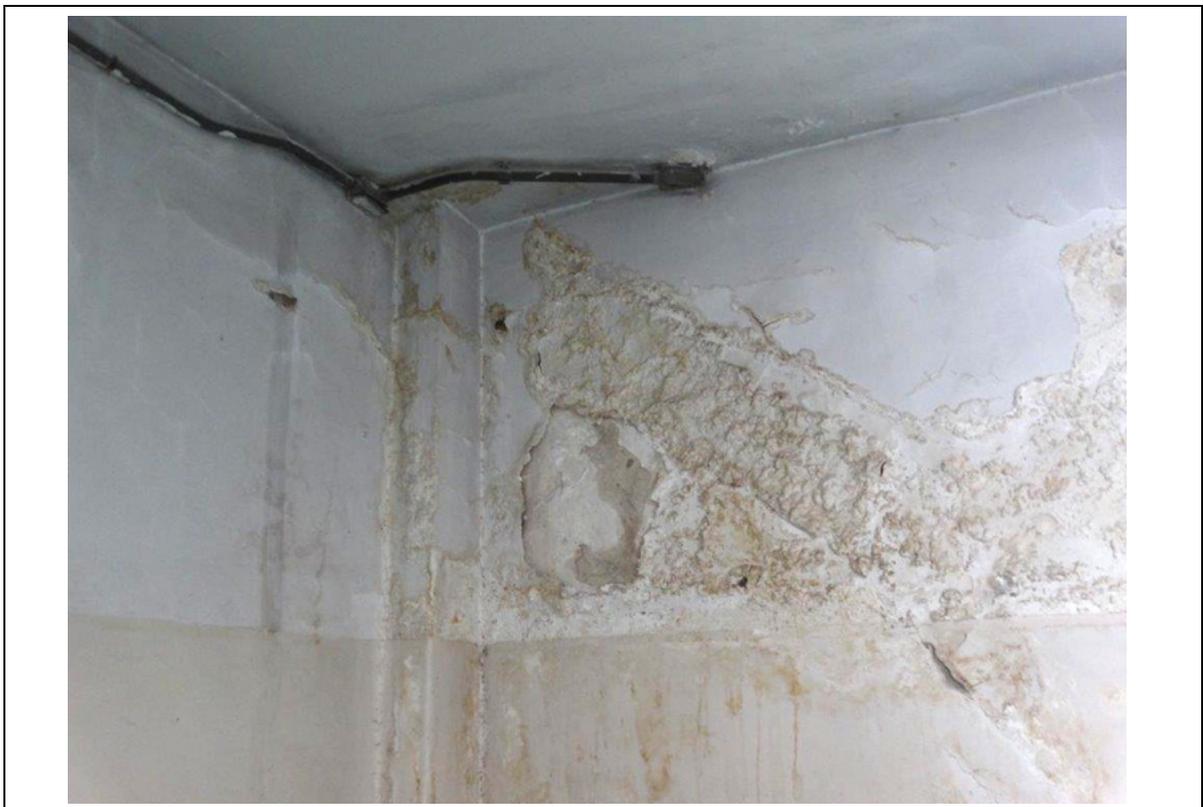
FOTO 71- DETALHE DA FOTO ANTERIOR: MANCHAS ANTIGAS DE UMIDADE COM DESAGREGAÇÃO DA PINTURA, NÃO HÁ UMIDADE NEM GOTEJAMENTO.

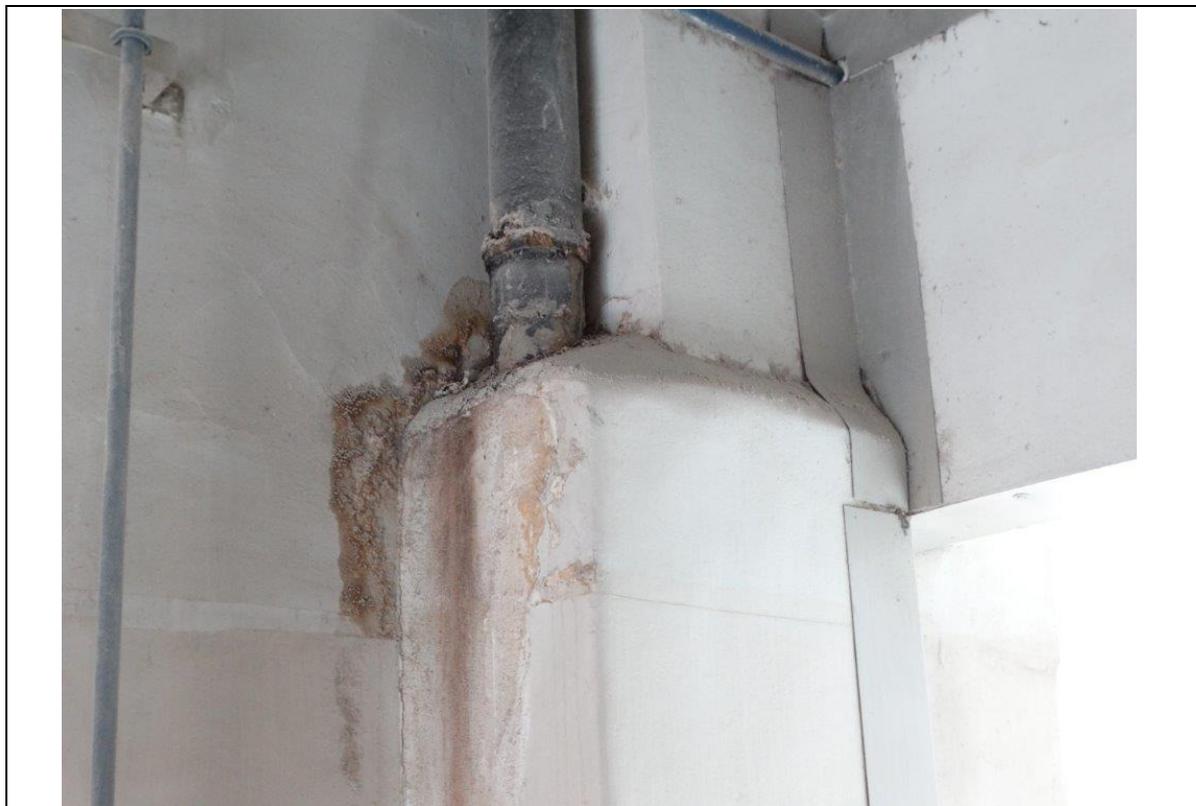
FOTO 73 – DETALHE DA FOTO ANTERIOR: MANCHA DE UMIDADE MAS SEM APRESENTAR GOTEJAMENTO ATIVO.

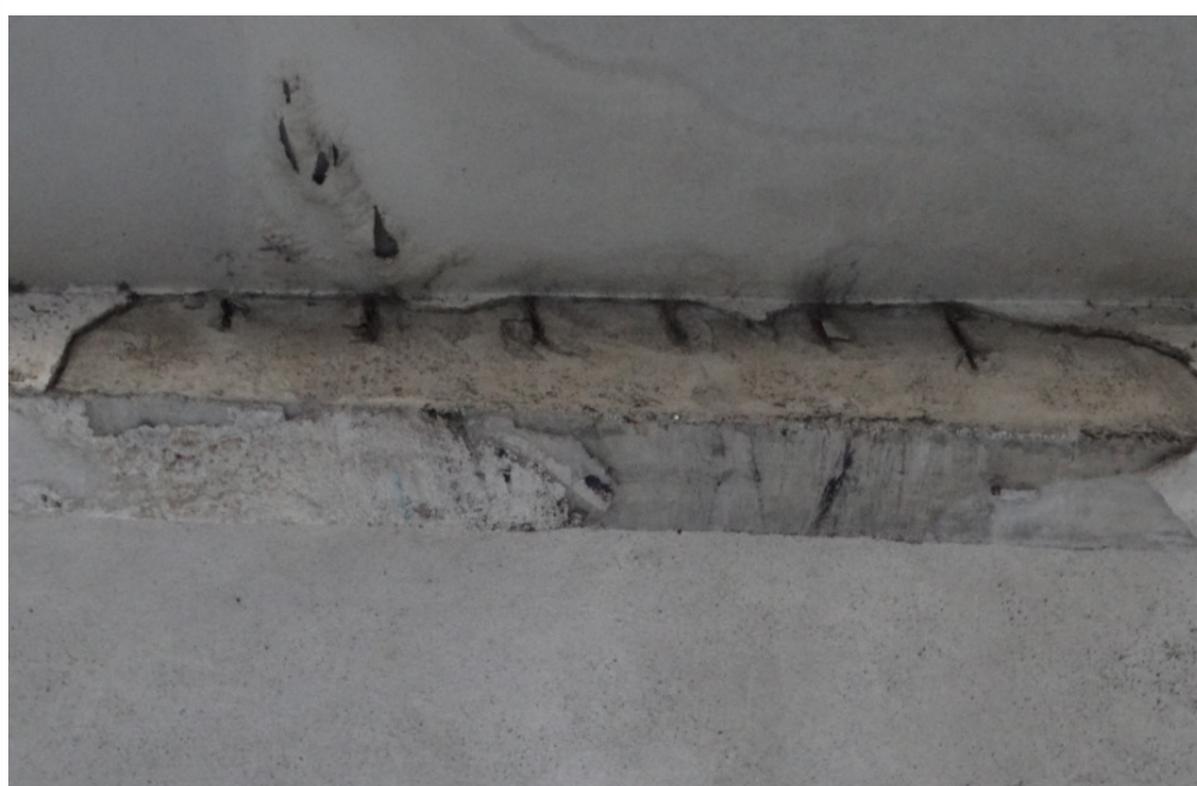
FOTO 82- DETALHE DA FOTO ANTERIOR: CORROSÃO EM VIGA, DEFICIÊNCIA NO COBRIMENTO DO CONCRETO. DESTACAMENTO DA ARGAMASSA.

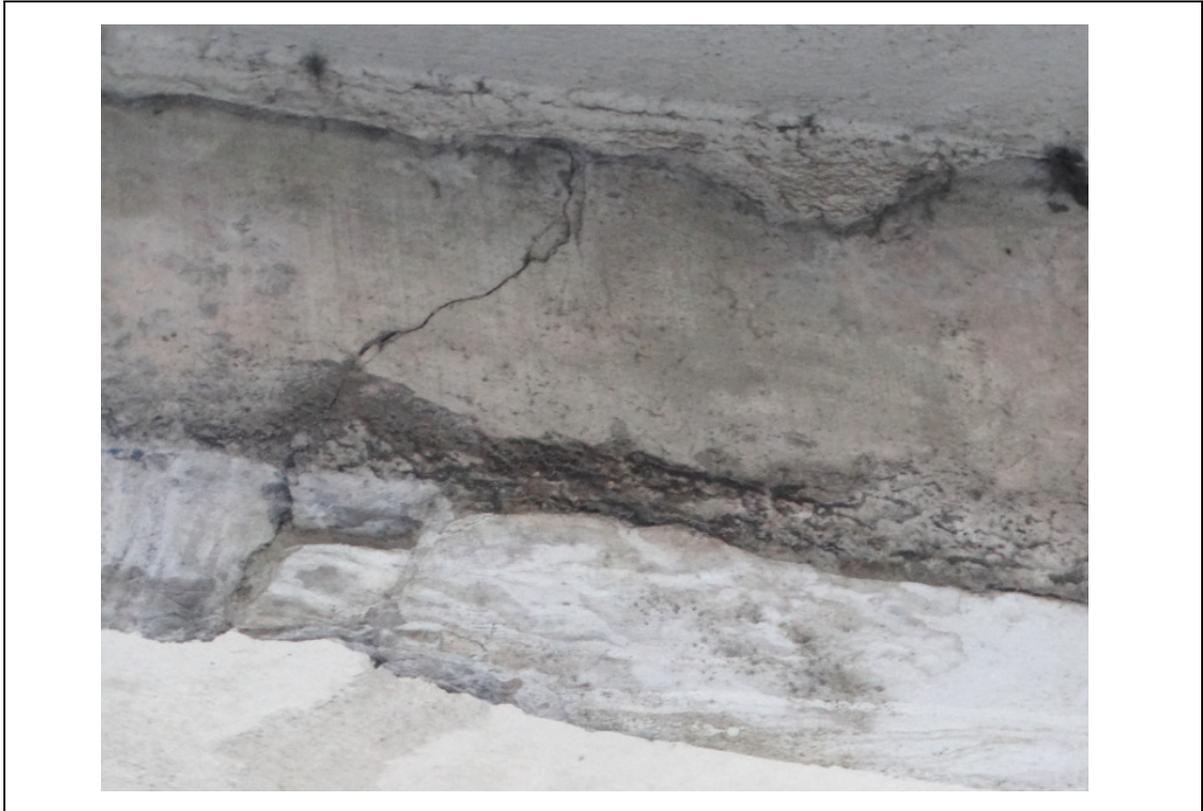
FOTO 84 – DETALHE DA FOTO ANTERIOR: TRINCA NA VIGA, NECESSÁRIA UMA INTERVENÇÃO IMEDIATA PARA RECUPERAR A INTEGRIDADE DO CONCRETO.

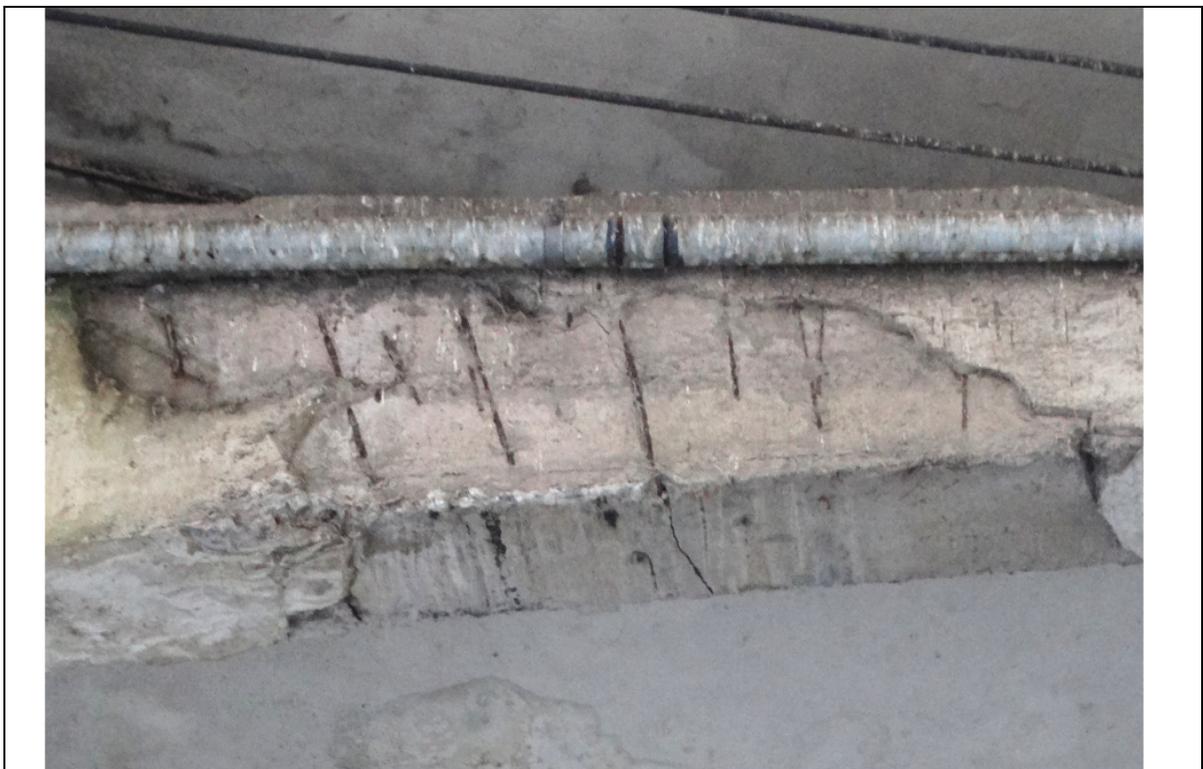
FOTO 85 – DETALHE DO LADO OPOSTO DA VIGA DA FOTO ANTERIOR: CORROSÃO NOS ESTRIBOS, DEFICIÊNCIA DE COBRIMENTO DE CONCRETO.

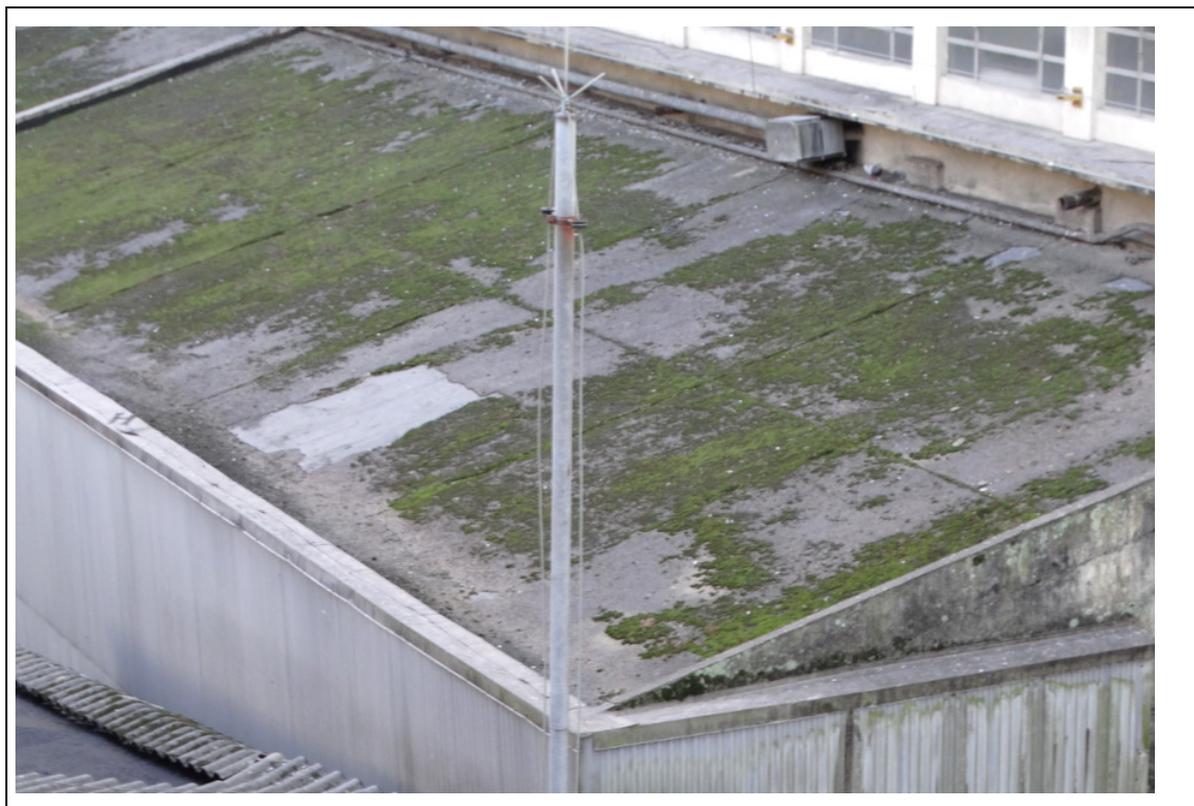
FOTO 88- LAJE DE COBERTURA DA FOTO ANTERIOR, COM FUNGOS E LIMO.

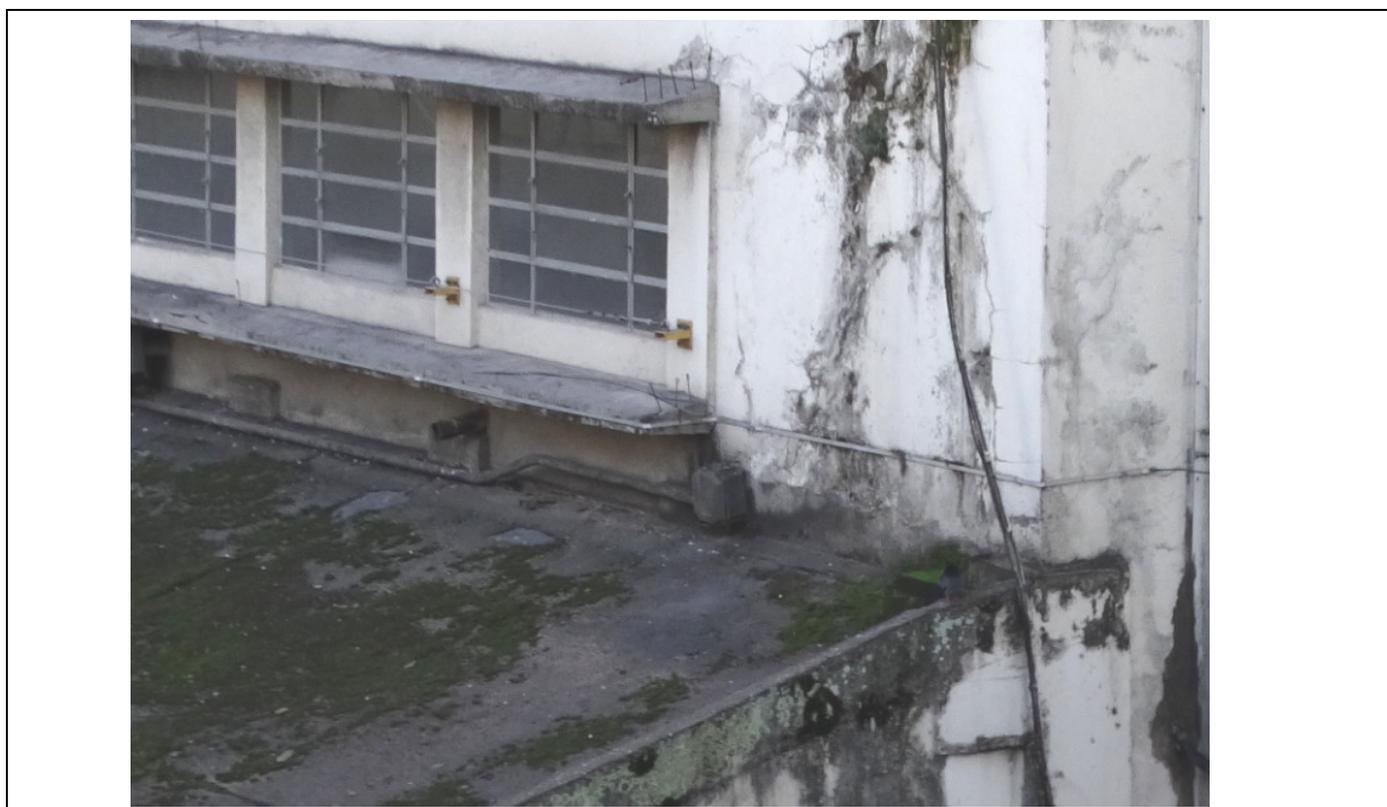
FOTO 89- DETALHE DA FOTO ANTERIOR: LAJE DE COBERTURA COM FUNGOS E LIMO.

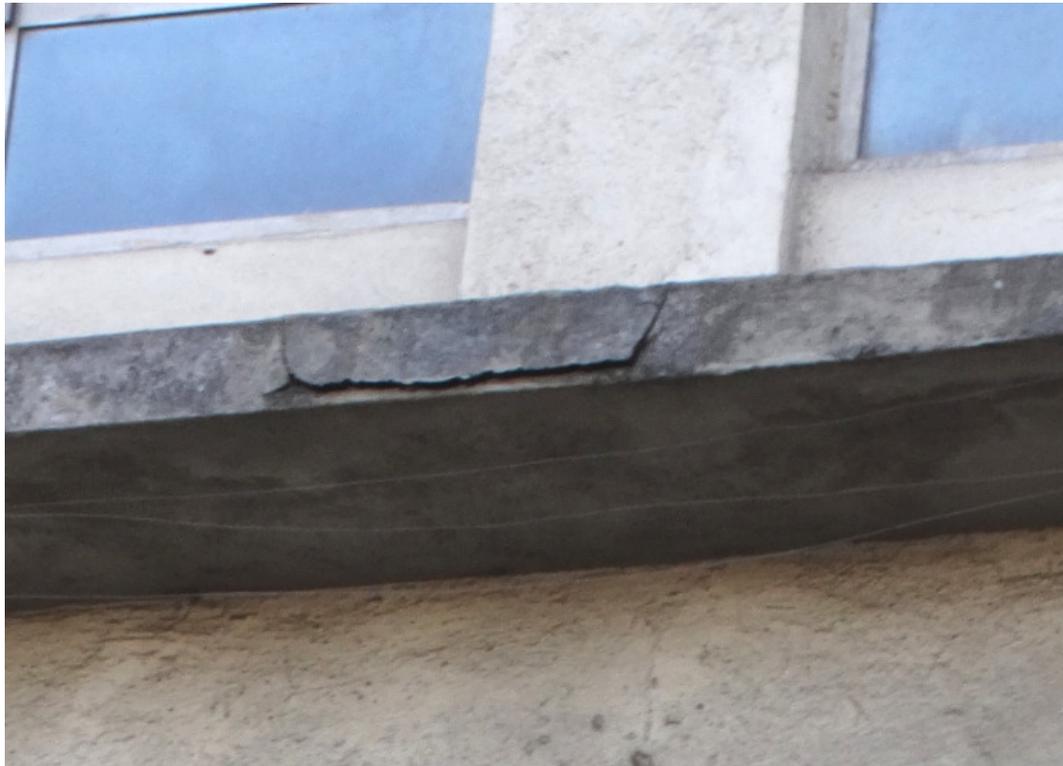
FOTO 91 – DETALHE DA FOTO ANTERIOR: ALGUNS TRECHOS DOS BEIRAIS APRESENTAM TRINCAS E IMINÊNCIA DE DESTACAMENTO DE CONCRETO.

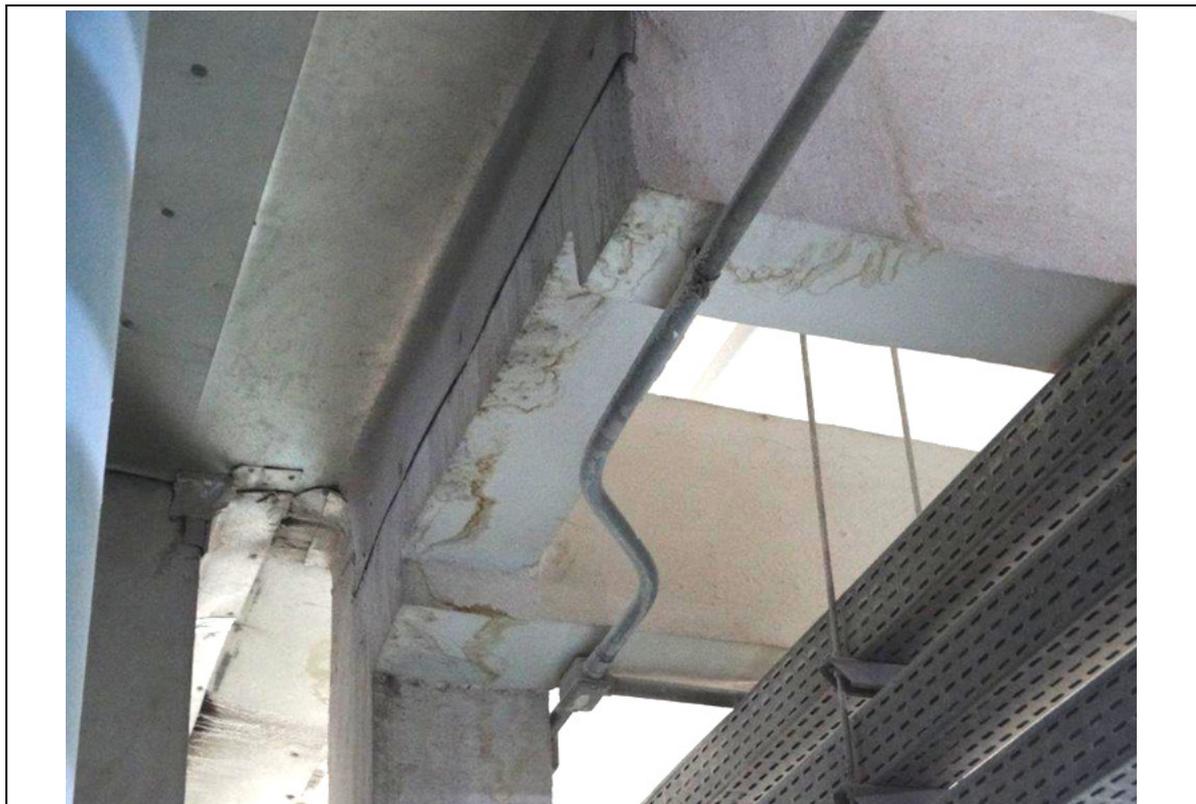
FOTO 105 – DETALHE DA FOTO ANTERIOR: MANCHA DE UMIDADE, MAS SEM GOTEJAMENTO ATIVO.

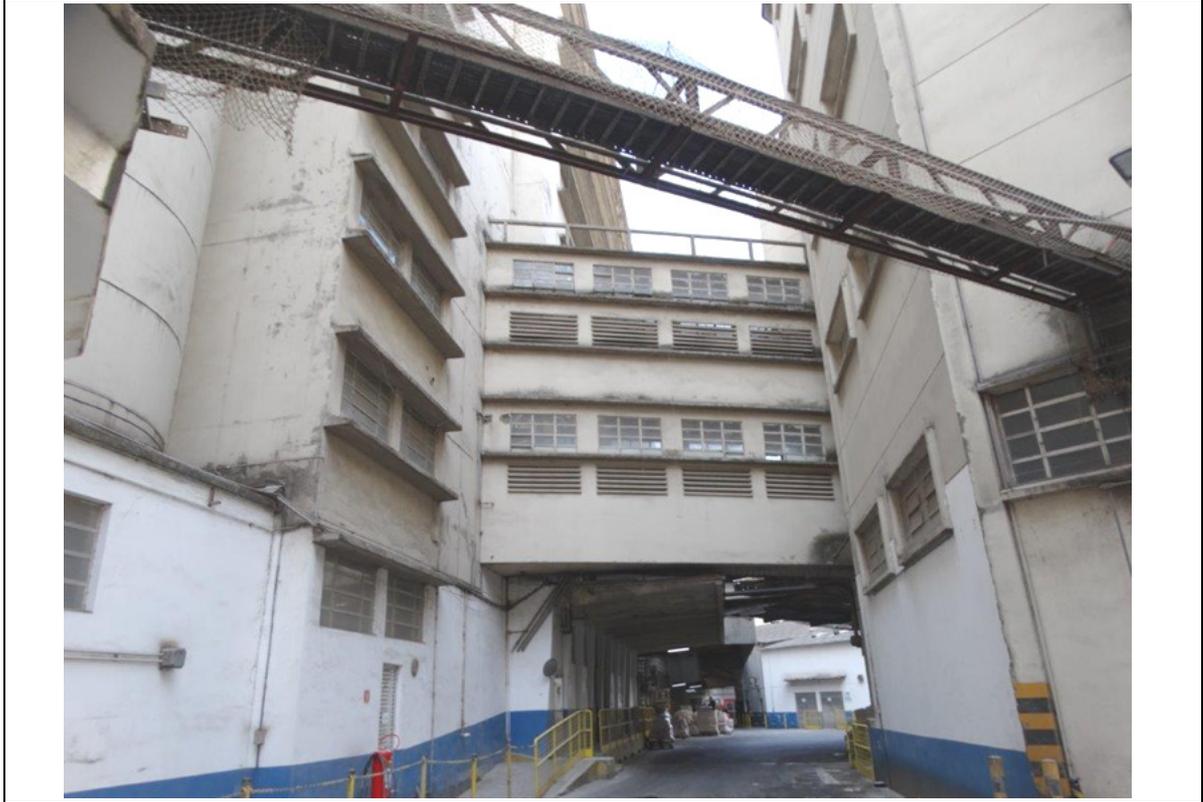
FOTO 117 – A ESQUERDA, PRÉDIO DA MOAGEM B. OS ELEMENTOS DE CONCRETO DA FACHADA SITUAM-SE SOBRE ÁREA DE PASSAGEM DE FUNCIONÁRIOS.
