LAUDO TÉCNICO

(INSTITUI A AUTOVISTORIA DAS EDIFICAÇÕES NÃO UNIFAMILIARES E DOS
SEUS ELEMENTOS QUE ESTEJAM SOBRE LOGRADOURO PÚBLICO)

**BUNGE SOUTH AMERICA
BUNGE BRASIL**

**BUNGE ALIMENTOS
UNIDADE INDUSTRIAL 1
MOINHO PACÍFICO
Praça Guilherme Aralhe, 20
Macuco, Santos - SP**

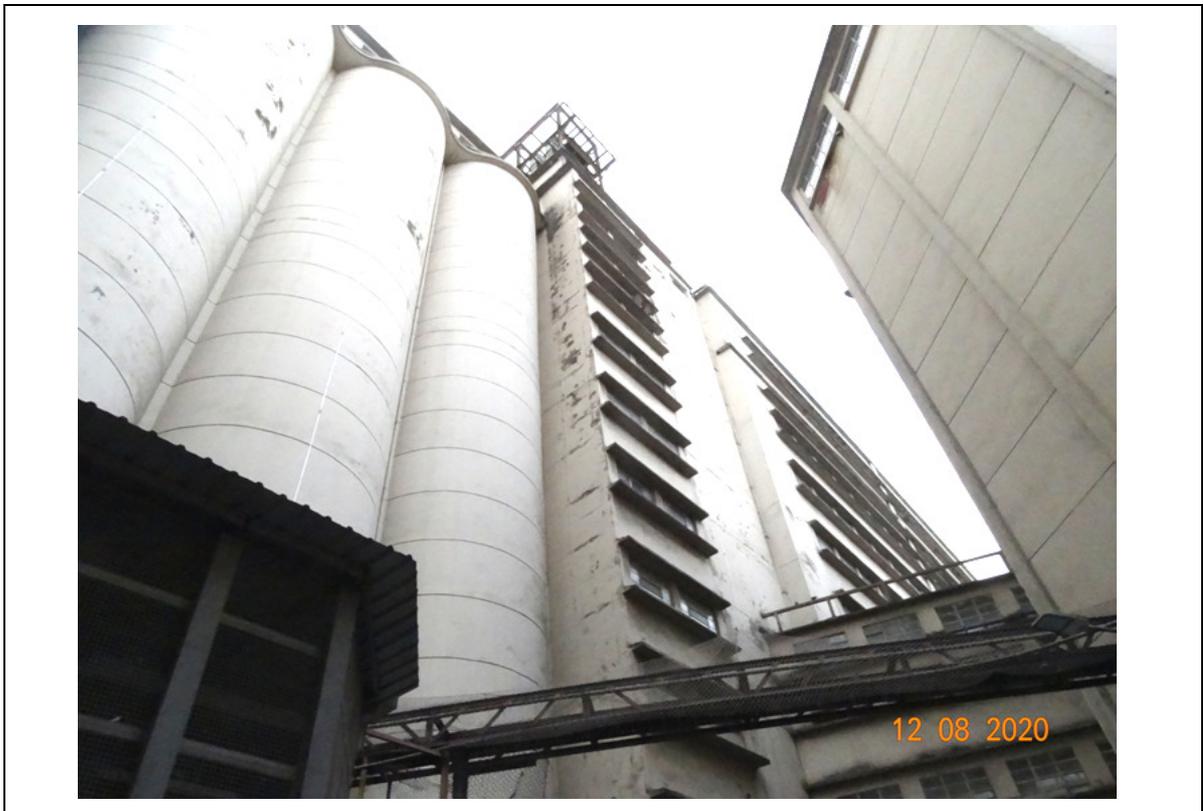
FOTO 118 – DETALHE DA PARTE SUPERIOR DA FOTO ANTERIOR: HÁ UM TRECHO DESTA PRÉDIO COM ELEMENTOS DE CONCRETO PARA FORA DA FACHADA, EM BALANÇO. É NECESSÁRIO INSPECIONAR SE HÁ ALGUM PONTO COM CORROSÃO, SOM CAVO OU PEÇA COM DESTACAMENTO DO CONCRETO, TRATANDO ADEQUADAMENTE.

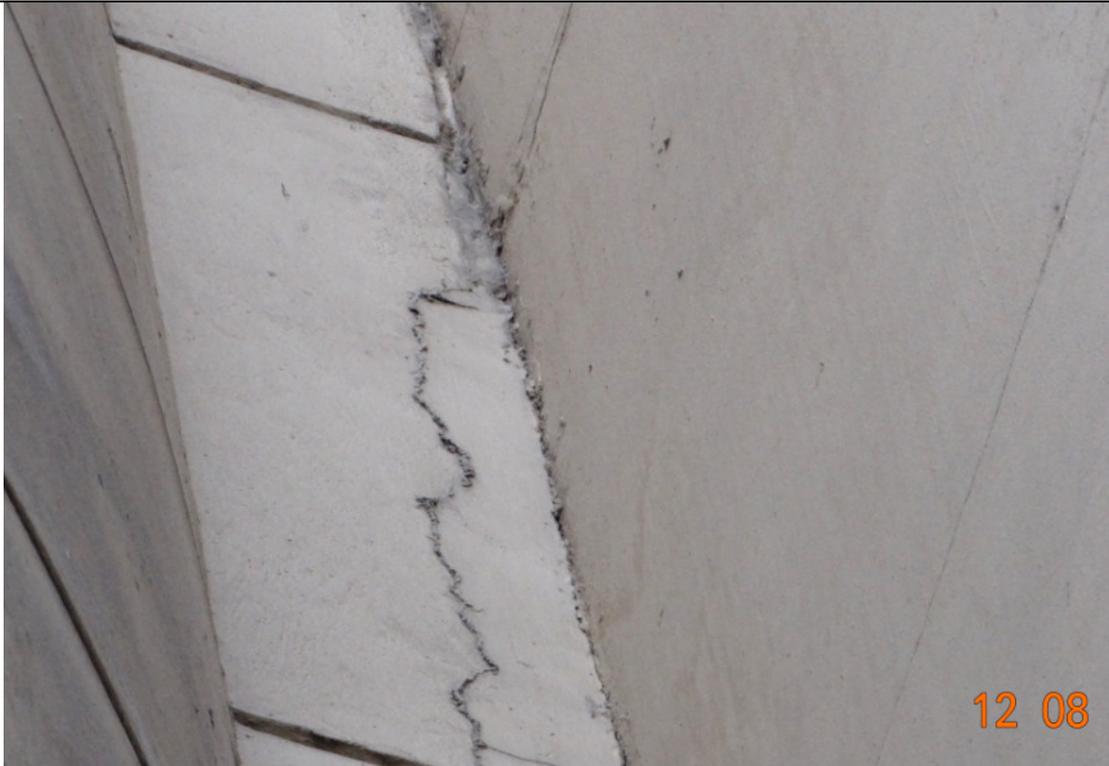
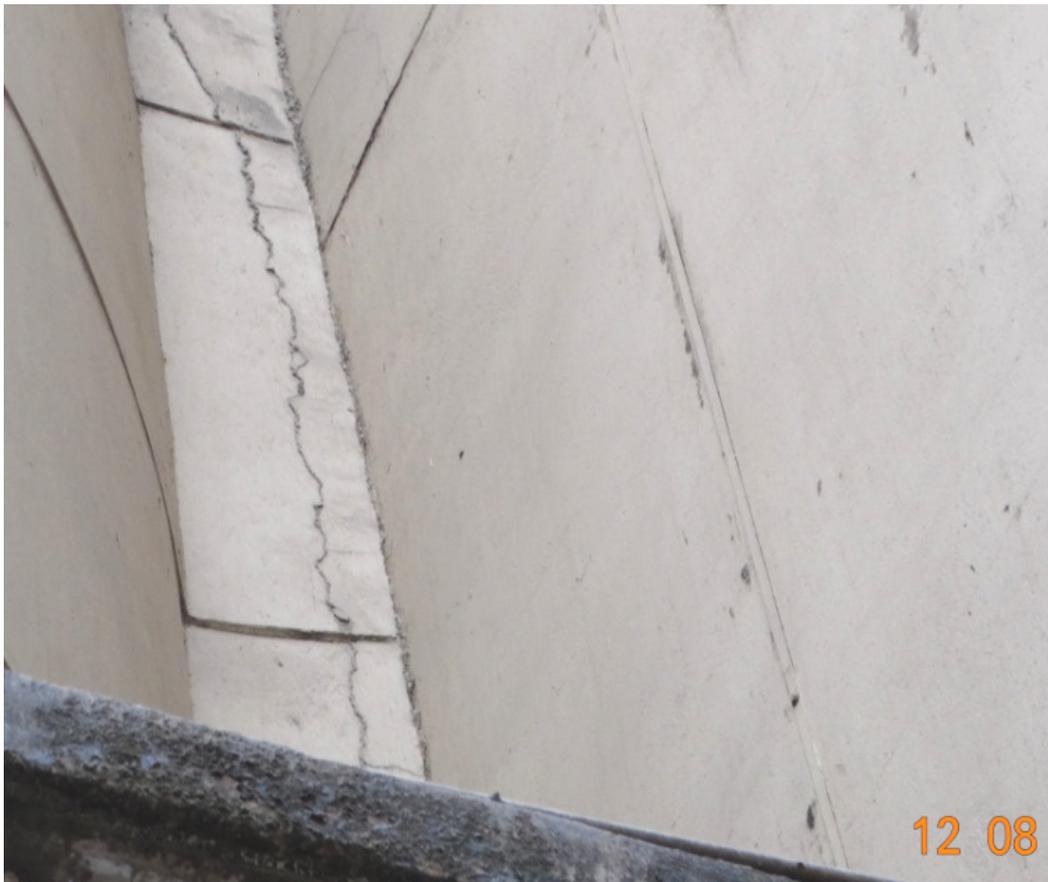
FOTOS 128/129- DETALHE DA FOTO ANTERIOR: NECESSÁRIO INVESTIGAR NO PROJETO ESTRUTURAL SE HÁ UMA JUNTA ESTRUTURAL. FOI CONSTATADA EXTENSA TRINCA NO ENCONTRO DE PARTES DESTA EDIFÍCIO, NECESSÁRIO ADEQUAR FACE A MOVIMENTAÇÃO E/OU DILATAÇÃO TÉRMICA.

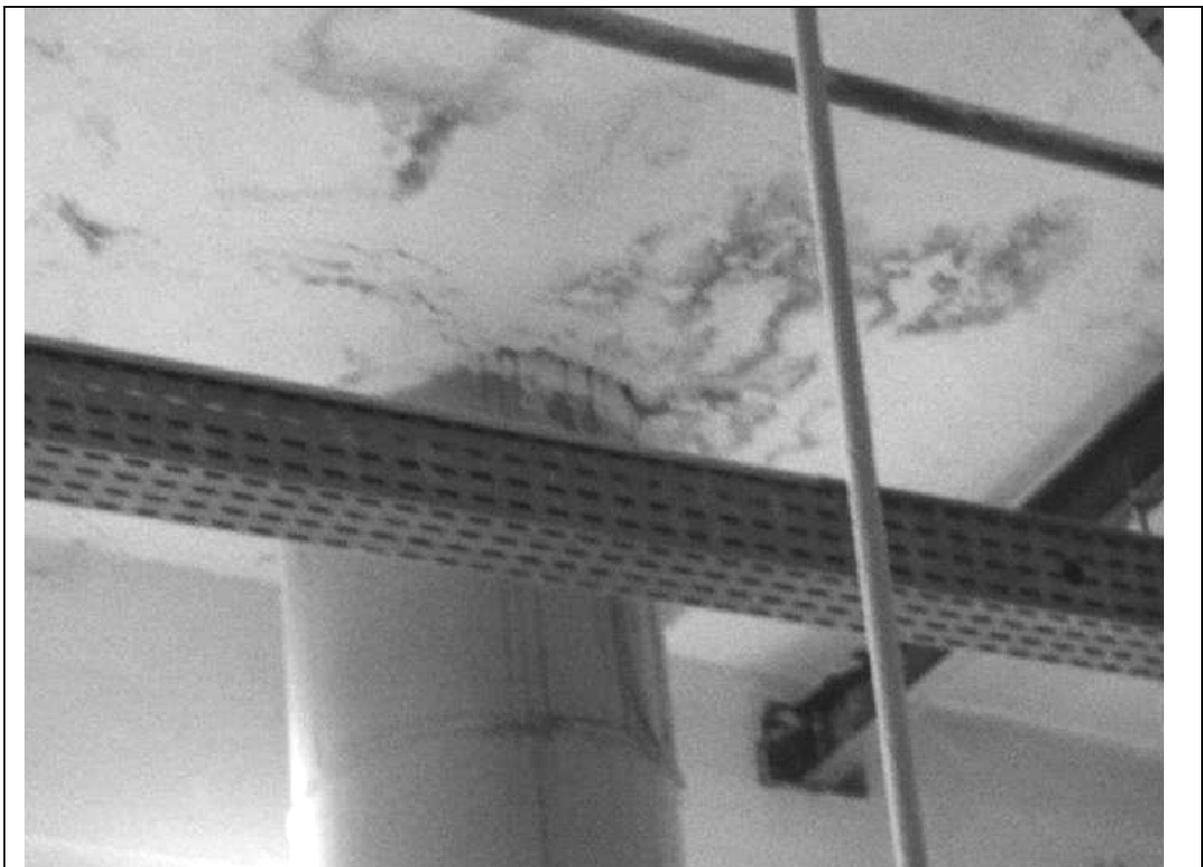
FOTO 131 – DETALHE DA FOTO ANTERIOR: MANCHA DE UMIDADE NO TETO MAS SEM GOTEJAMENTO ATIVO.

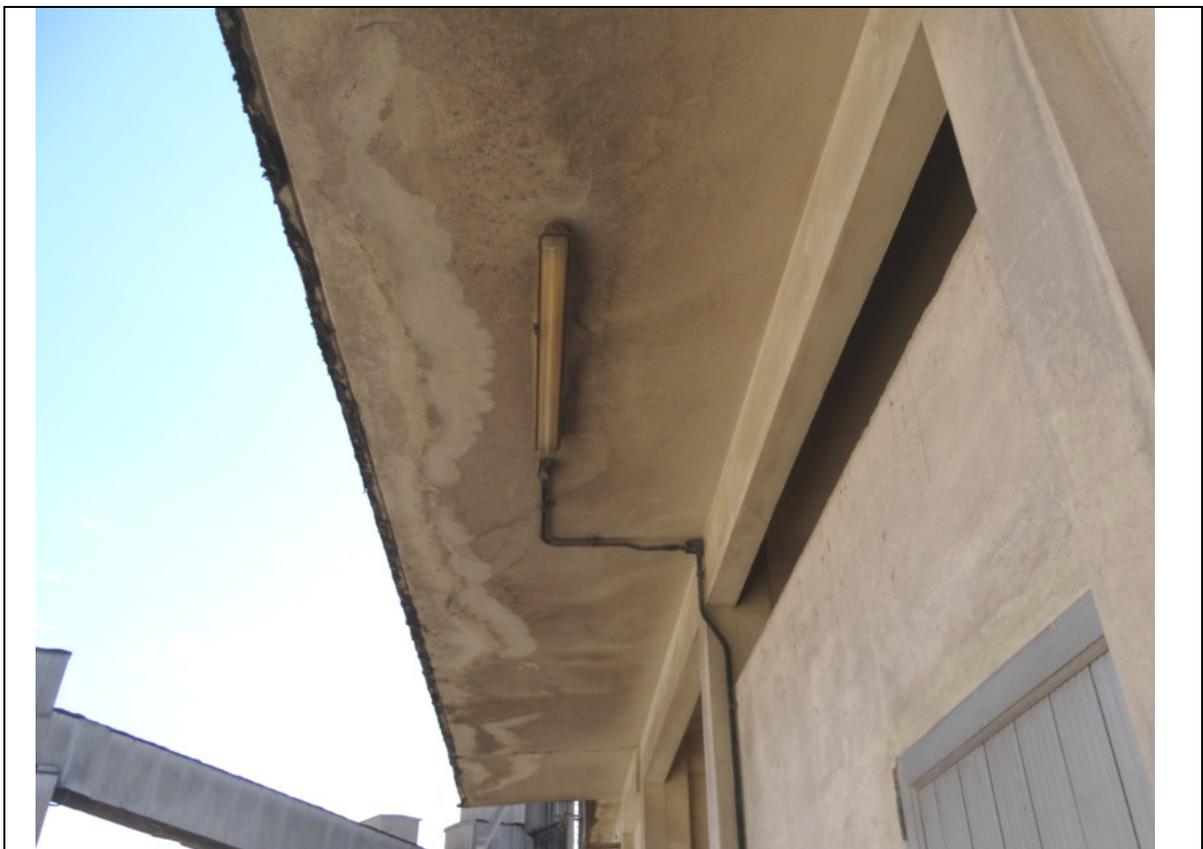
FOTO 135 – DETALHE DA FOTO ANTERIOR: TETO COM EXTENSAS MANCHAS DE UMIDADE PELA DEFICIÊNCIA DE PINGADEIRA JUNTO A BORDA DA LAJE.

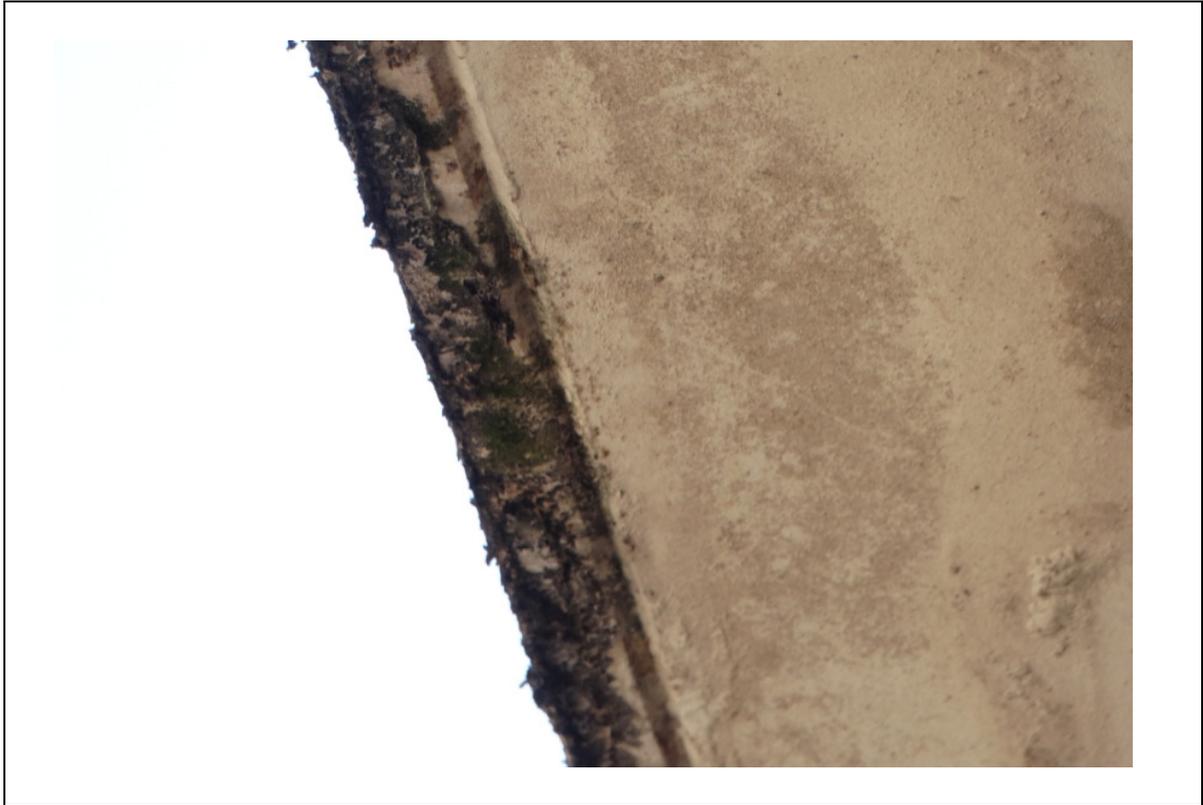
FOTO 136 – DETALHE DA FOTO ANTERIOR: PINGADEIRA COM SUJIDADES, FUNGOS E LIMO.

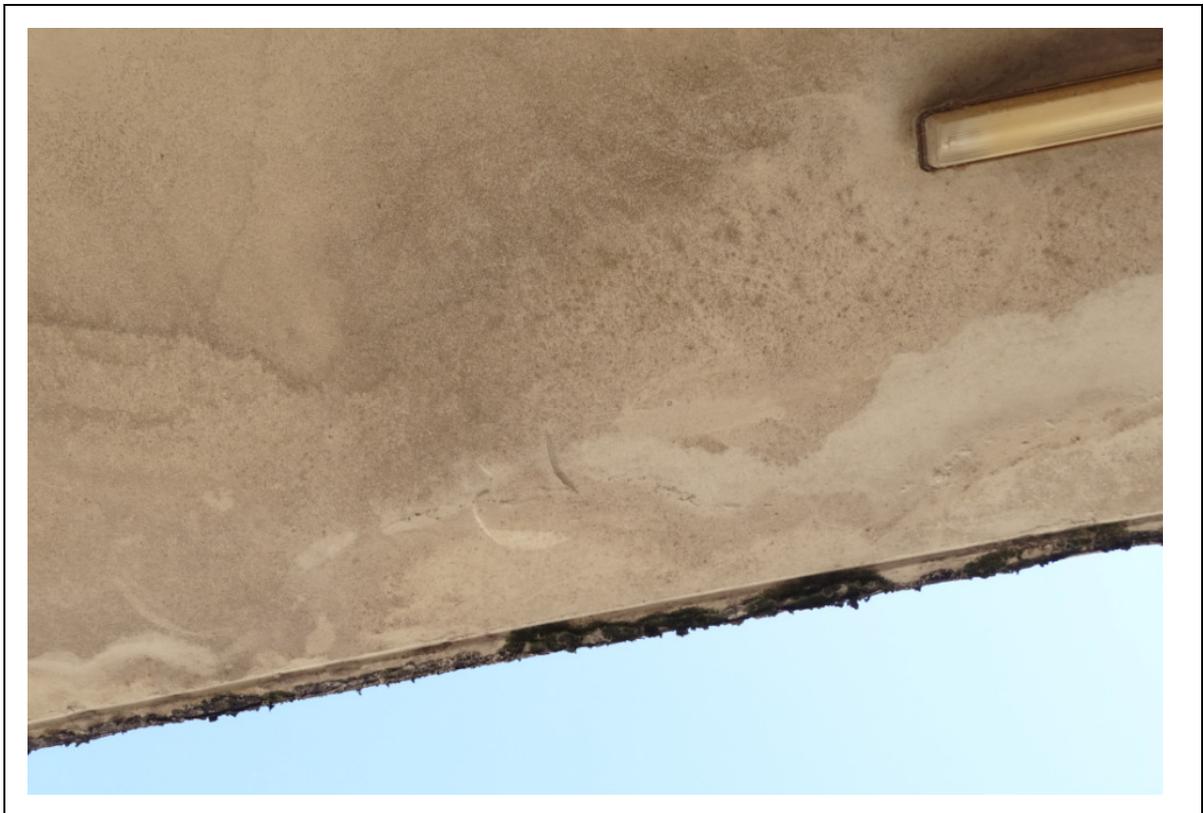
FOTO 137 – DETALHE DA FOTO ANTERIOR: TETO COM UM TRECHO COM ESTUFAMENTO DA ARGAMASSA.

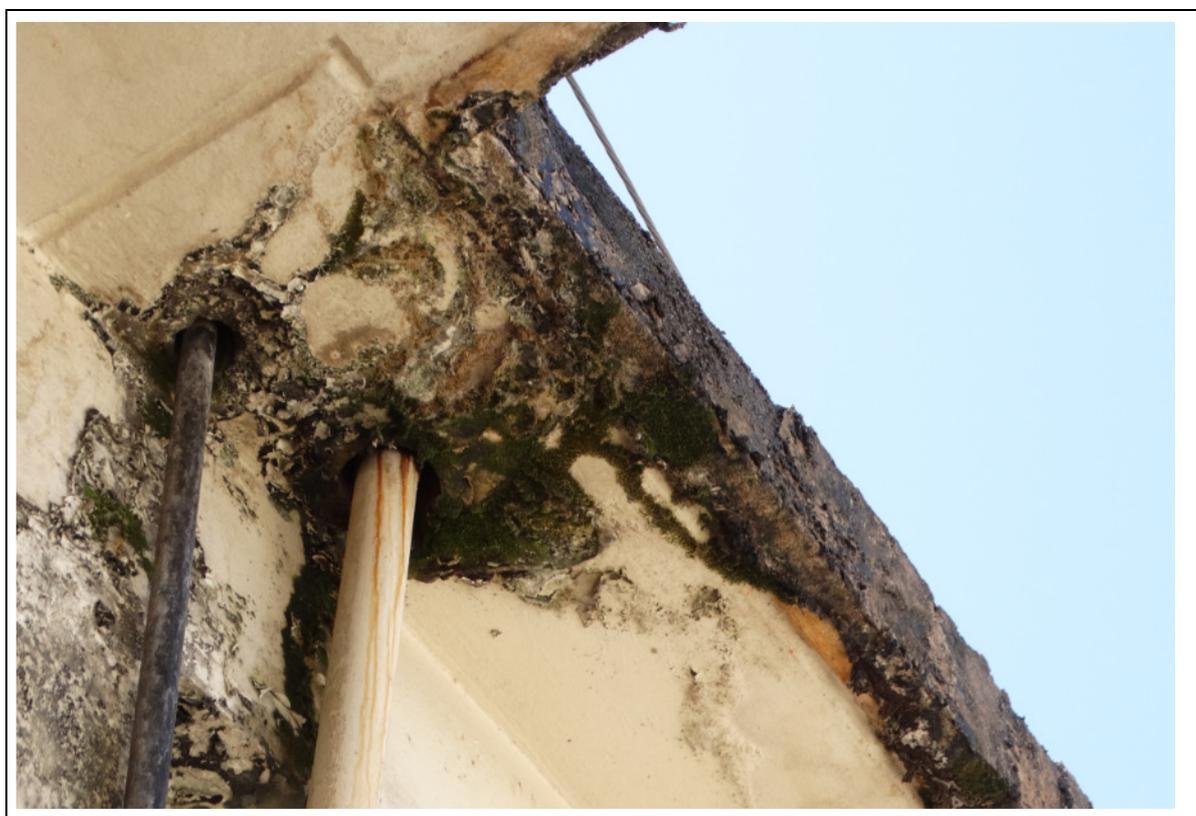
FOTO 139 – DETALHE DA FOTO ANTERIOR: FALHA NA VEDAÇÃO DO CONDUTOR EM PVC, COM ESCORRIMENTO DE ÁGUA. ACÚMULO DE SUJIDADES NA PLATIBANDA.

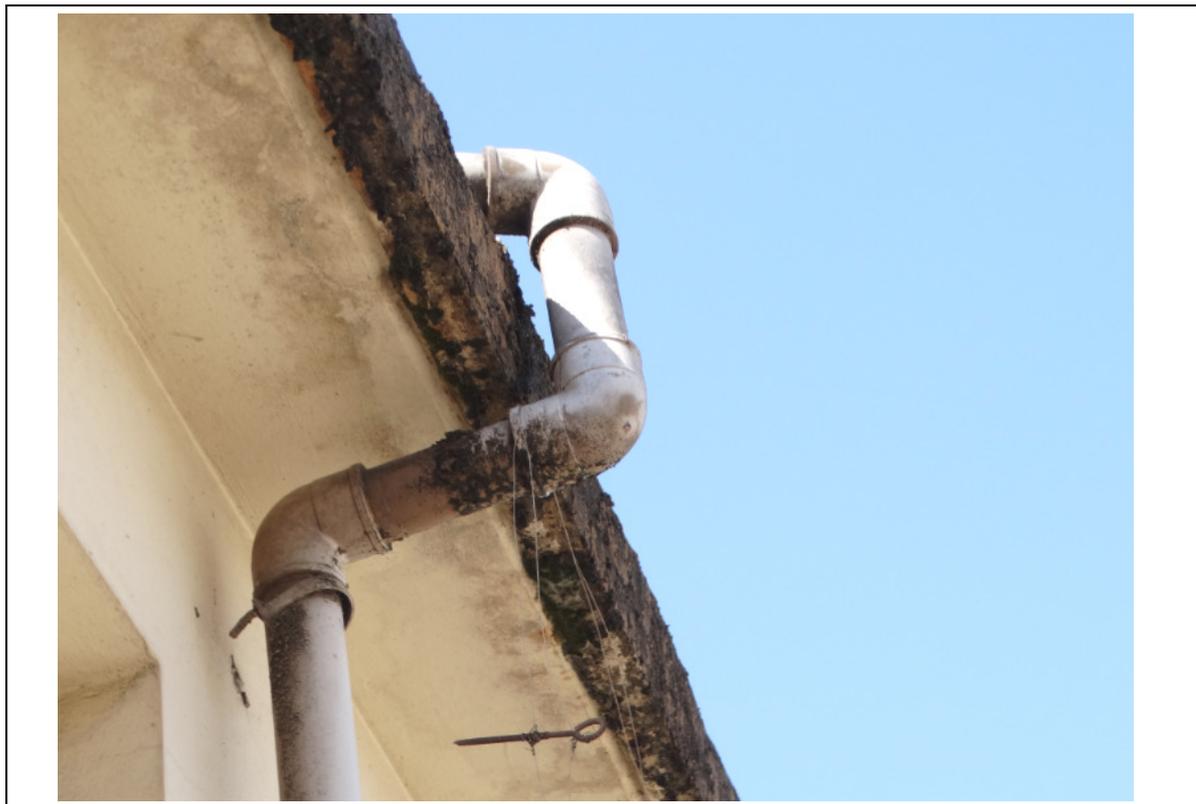
FOTO 140 – TUBULAÇÃO DE PVC SEM SUPORTE JUNTO A FACHADA.

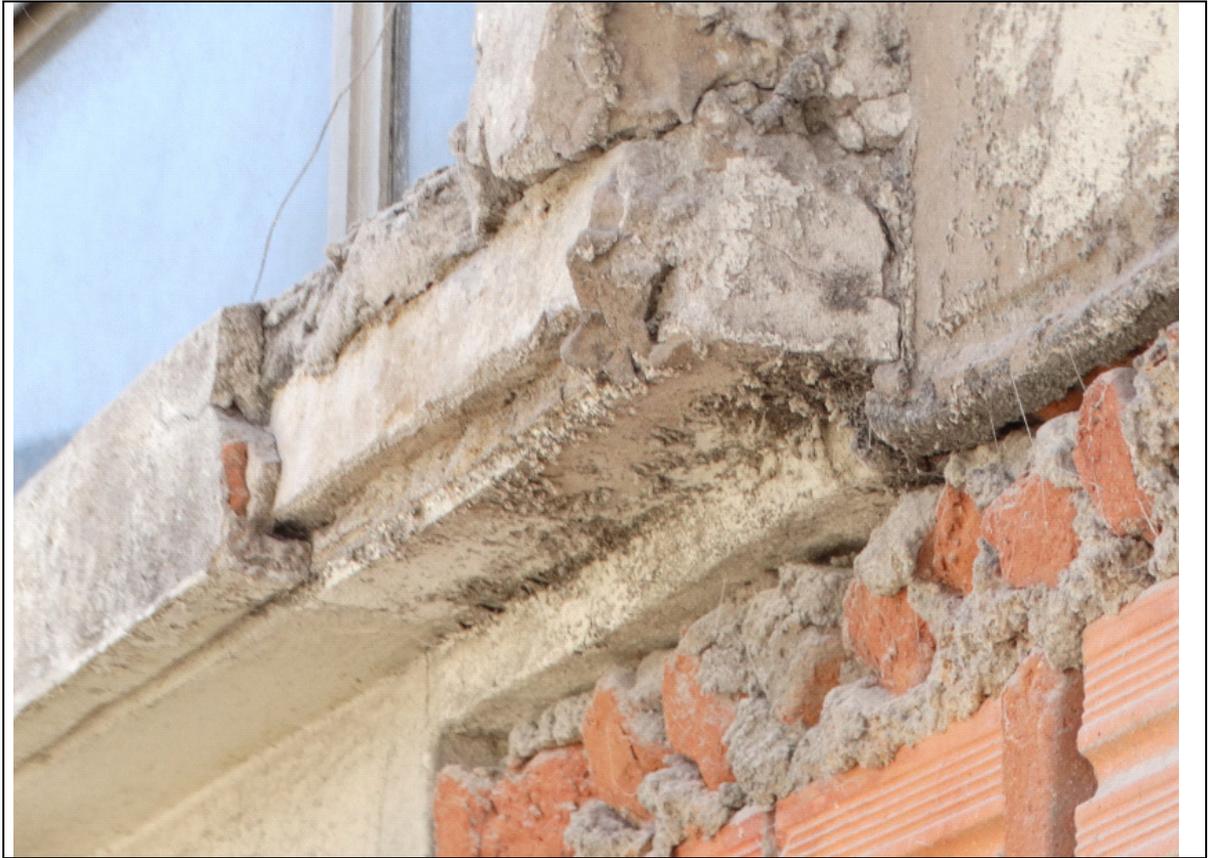
FOTO 144 – DETALHE DA FOTO ANTERIOR: DESTACAMENTO DE ARGAMASSA DA PINGADEIRA DE JANELA.

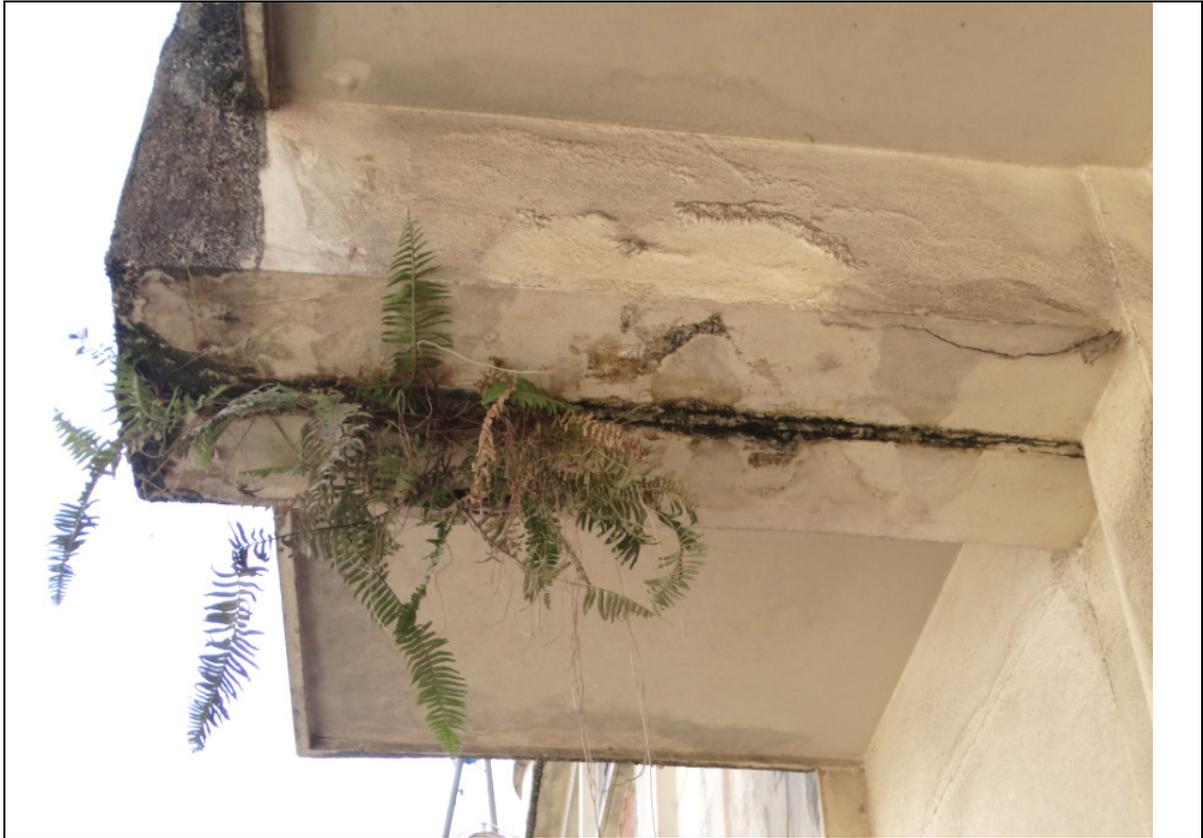
FOTO 148 – DETALHE DA FOTO ANTERIOR: CRESCIMENTO DE PLANTAS NO INTERIOR DE JUNTA DE DILATAÇÃO. NECESSÁRIO LIMPAR E SELAR COM SELANTE DE POLIURETANO.

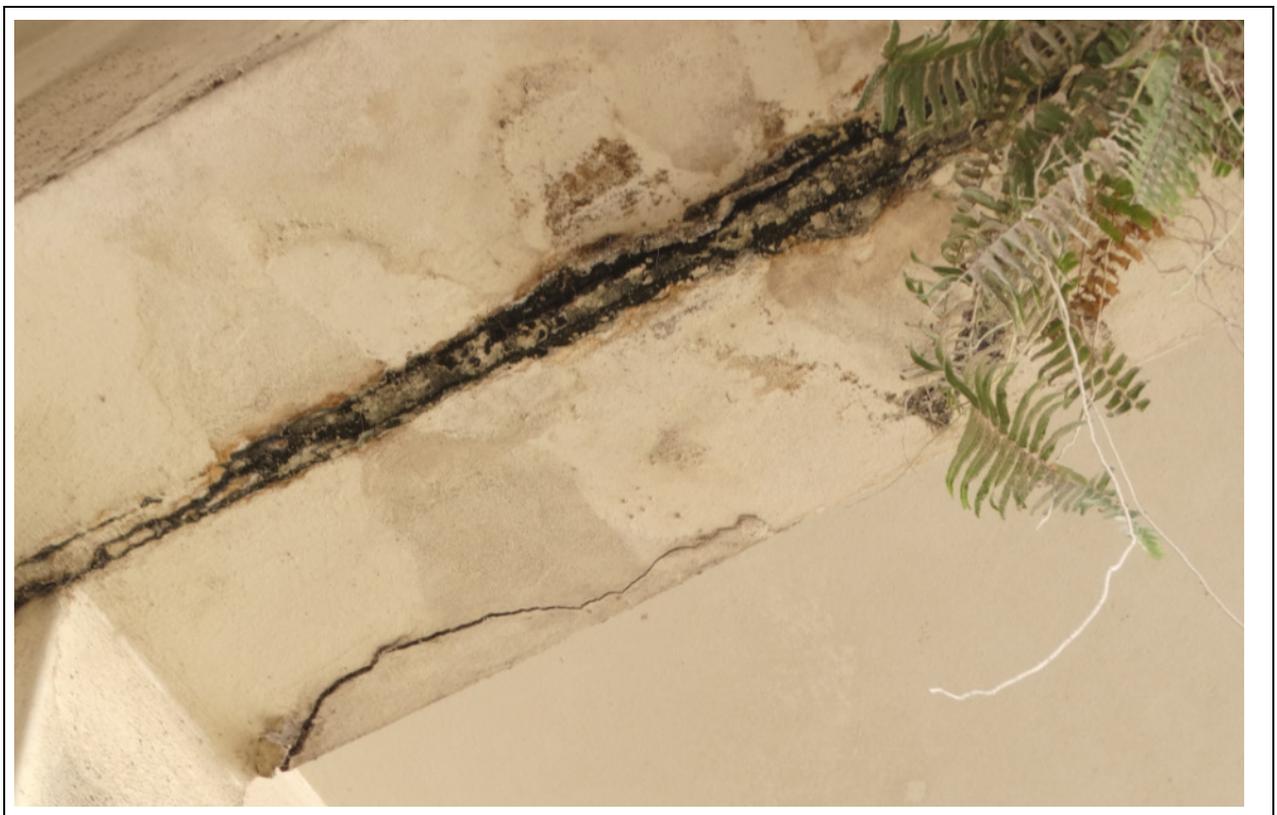
FOTO 149 – DETALHE DA FOTO ANTERIOR: INDÍCIO DE CORROSÃO DA ARMADURA DA VIGA. NECESSÁRIO REALIZAR UMA INSPEÇÃO INVASIVA, CASO EXISTA CORROSÃO TRATAR ADEQUADAMENTE.

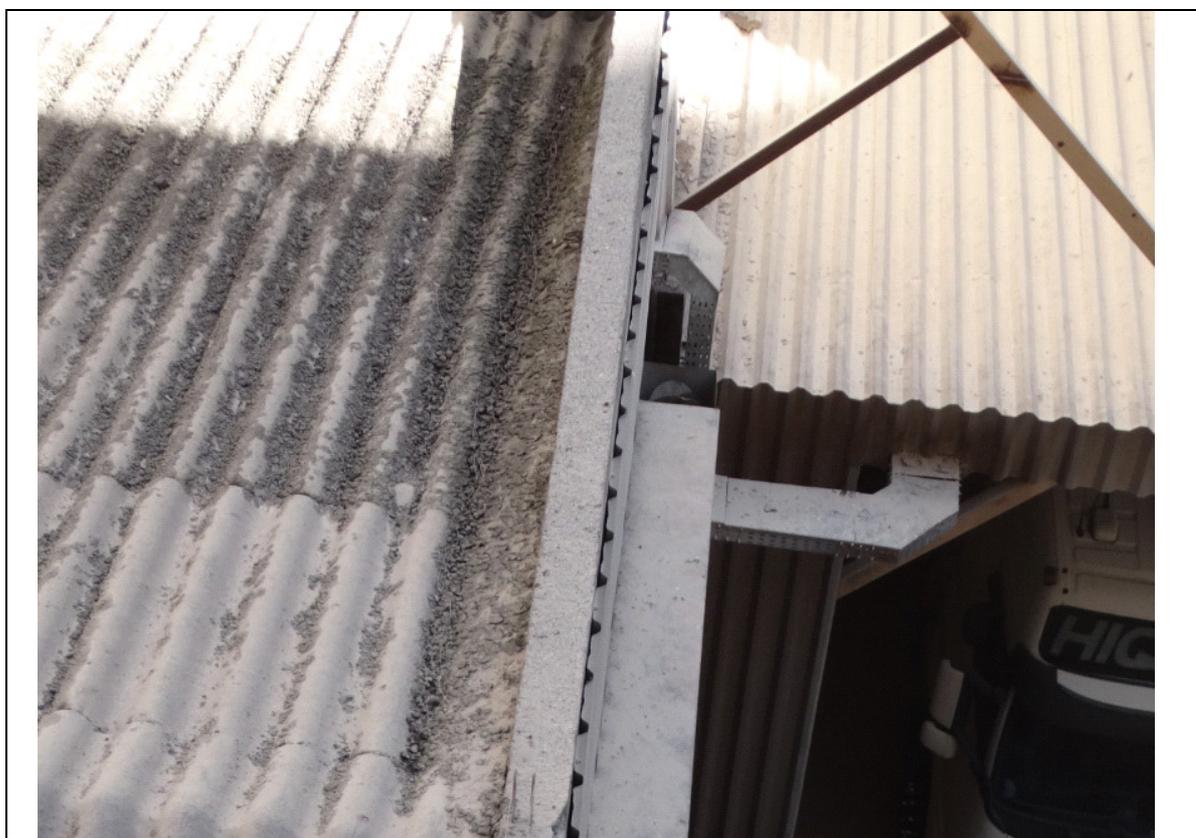
FOTO 155 – DETALHE DA FOTO ANTERIOR: SUJIDADES SOBRE AS TELHAS PODEM PROVOCAR ENTUPIMENTO DAS CALHAS E CONDUTORES.

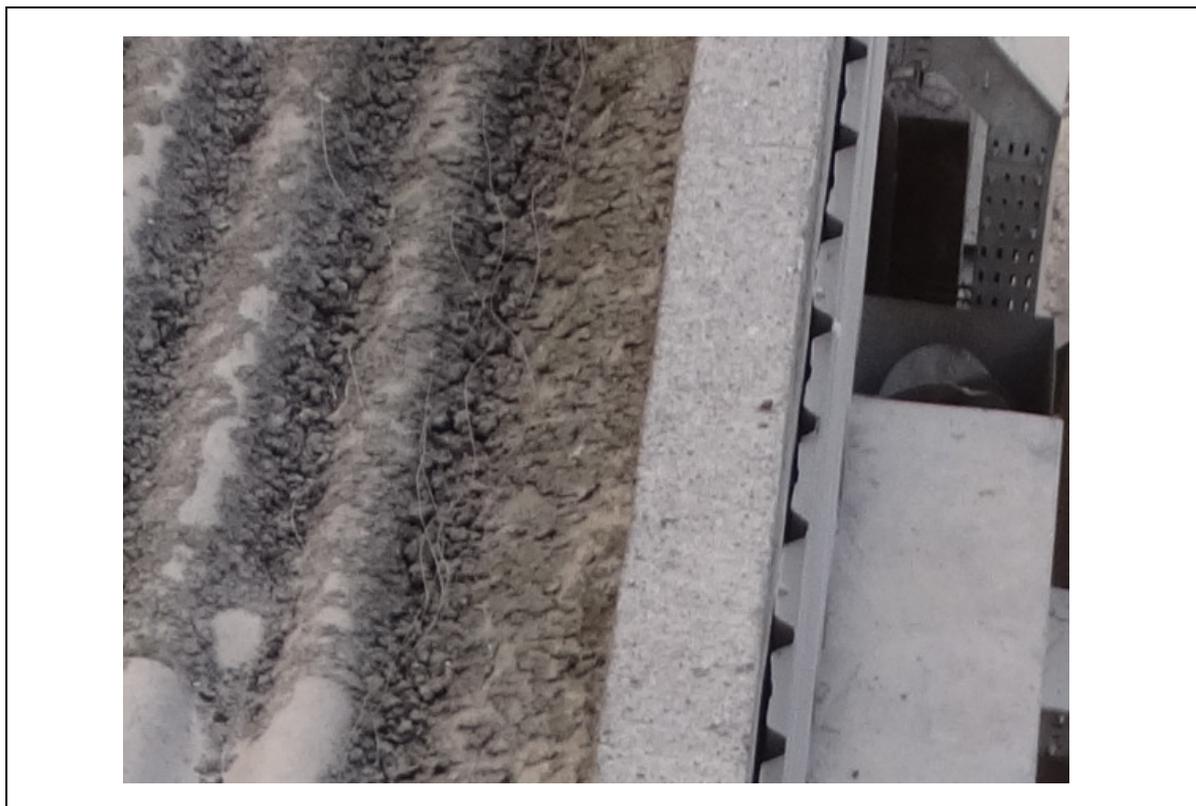
FOTO 156 – DETALHE DA FOTO ANTERIOR: SUJIDADES SOBRE AS TELHAS.

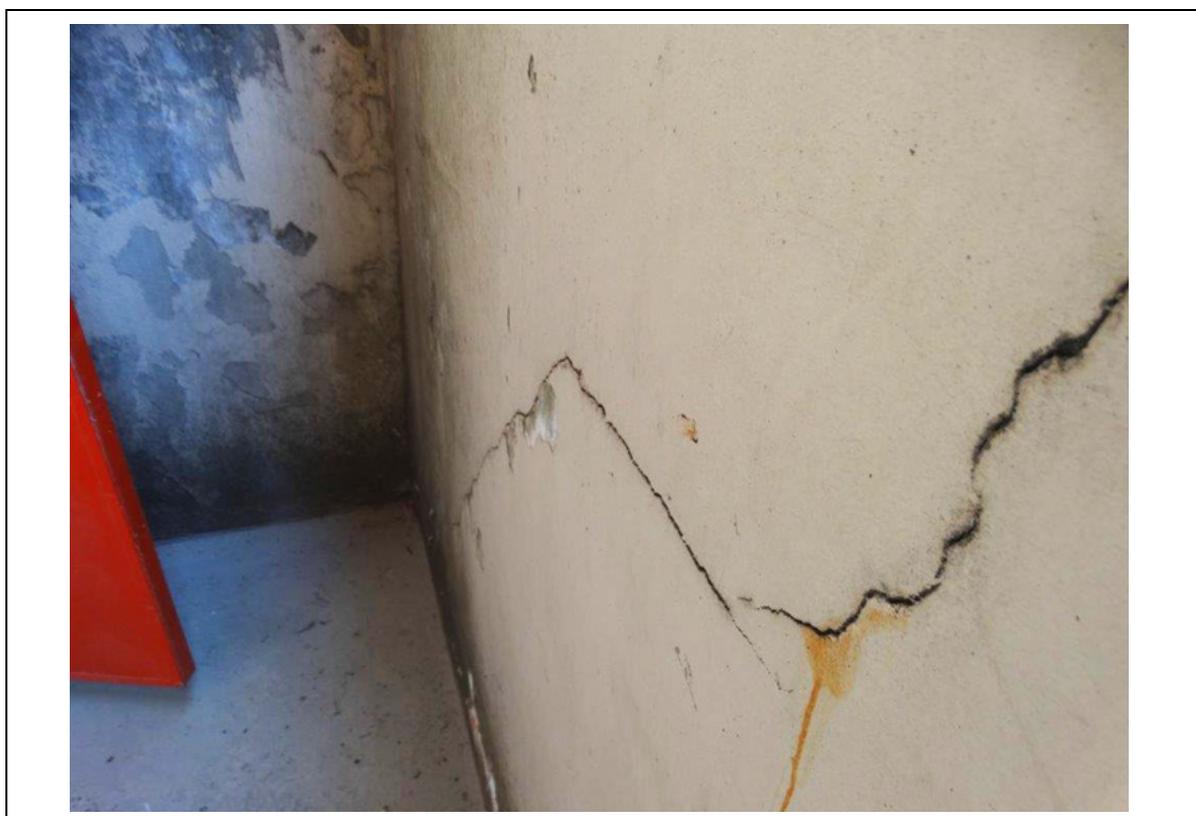
FOTO 159 – DETALHE DA FOTO ANTERIOR: EXTENSA RACHADURA NA ALVENARIA. NECESSÁRIO REFORÇAR.

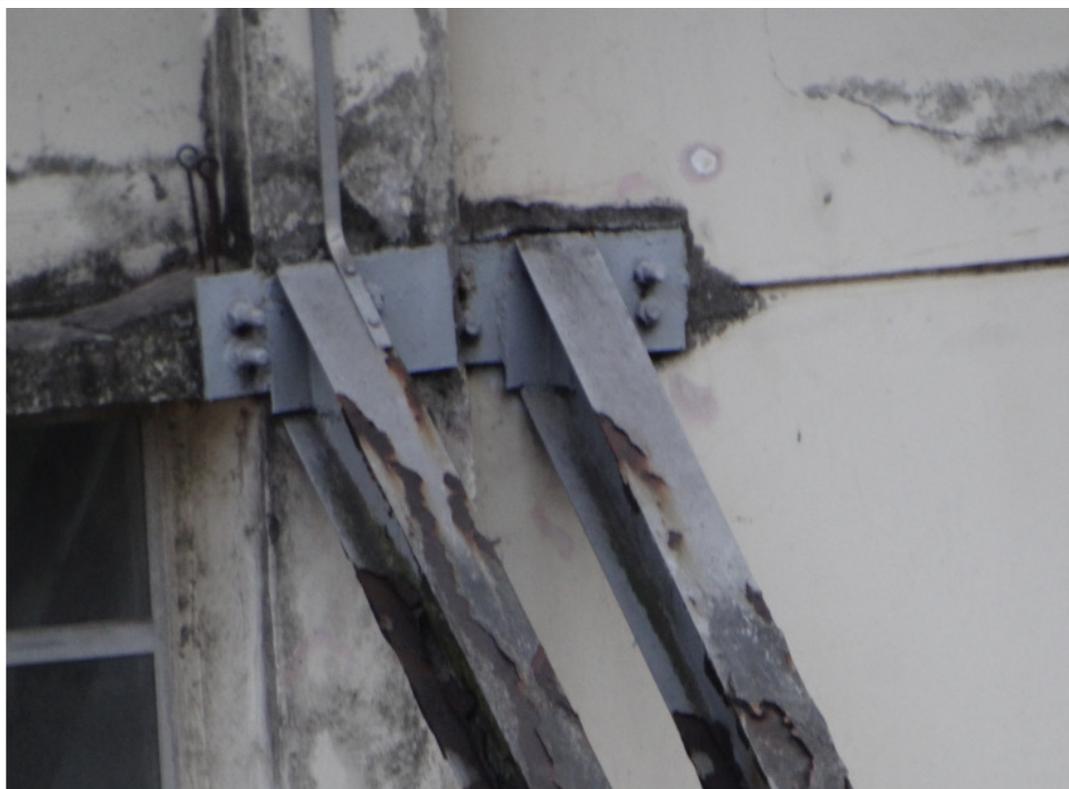
FOTO 163 – DETALHE DA FOTO ANTERIOR: CORROSÃO NA ESTRUTURA METÁLICA DA MÃO FRANCESA DE SUPORTE DA COBERTURA.

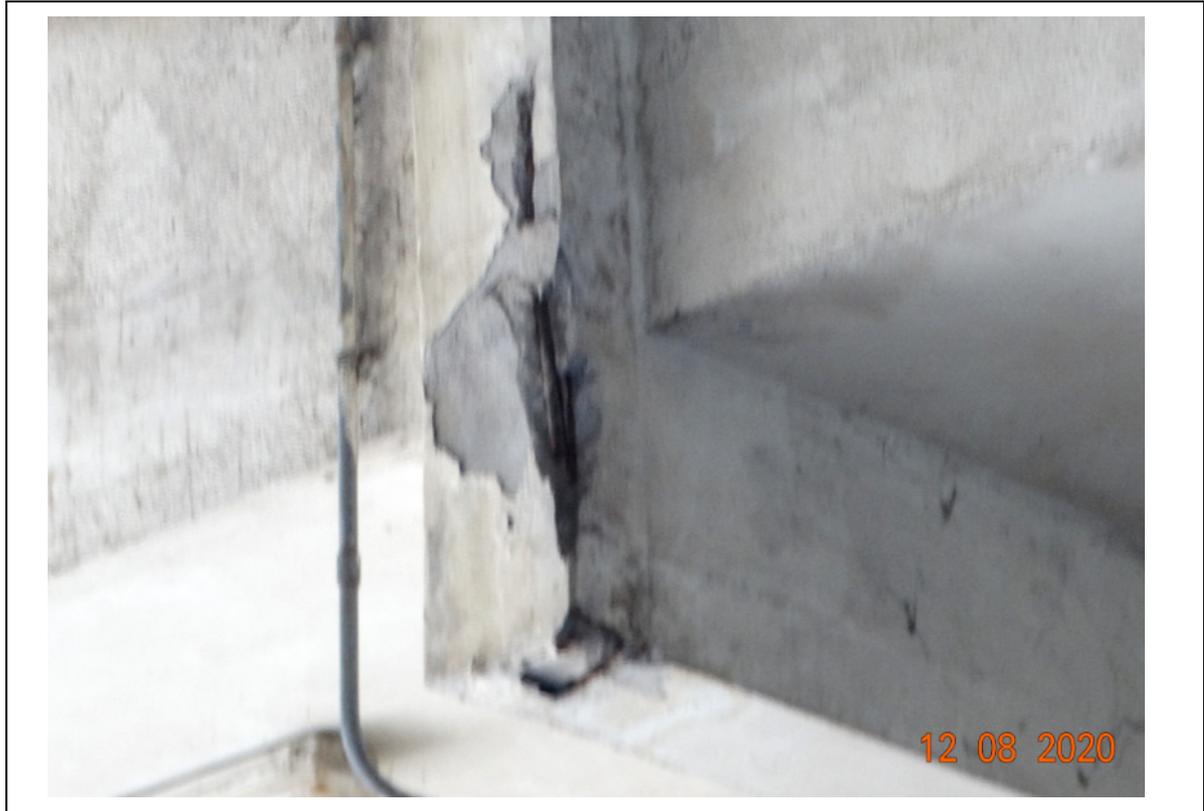
FOTO 176 – DETALHE DA FOTO ANTERIOR: CORROSÃO DE ARMADURA NA EXTREMIDADE DA VIGA.

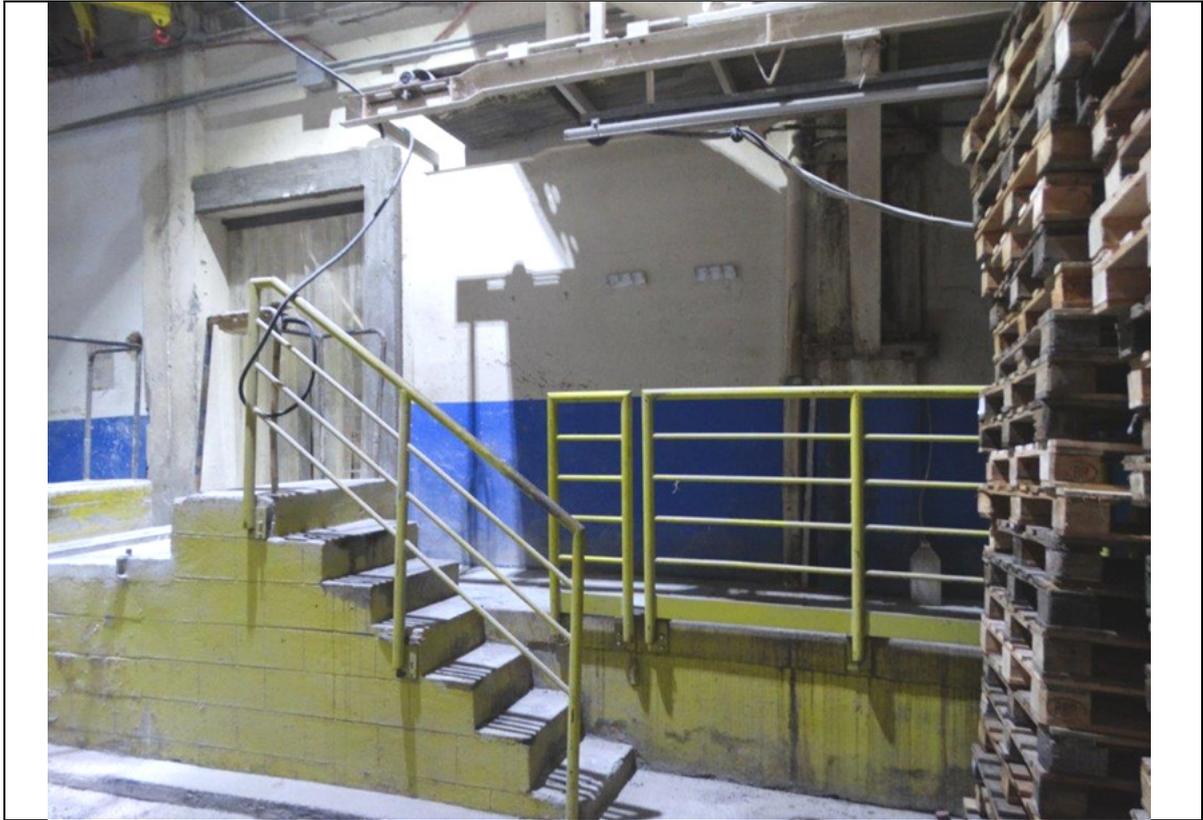
FOTO 182 – DETALHE DA FOTO ANTERIOR: INDÍCIO DE CORROSÃO DA ARMADURA DO PILAR. NECESSÁRIO UMA INSPEÇÃO INVASIVA, CASO EXISTA CORROSÃO TRATAR ADEQUADAMENTE.

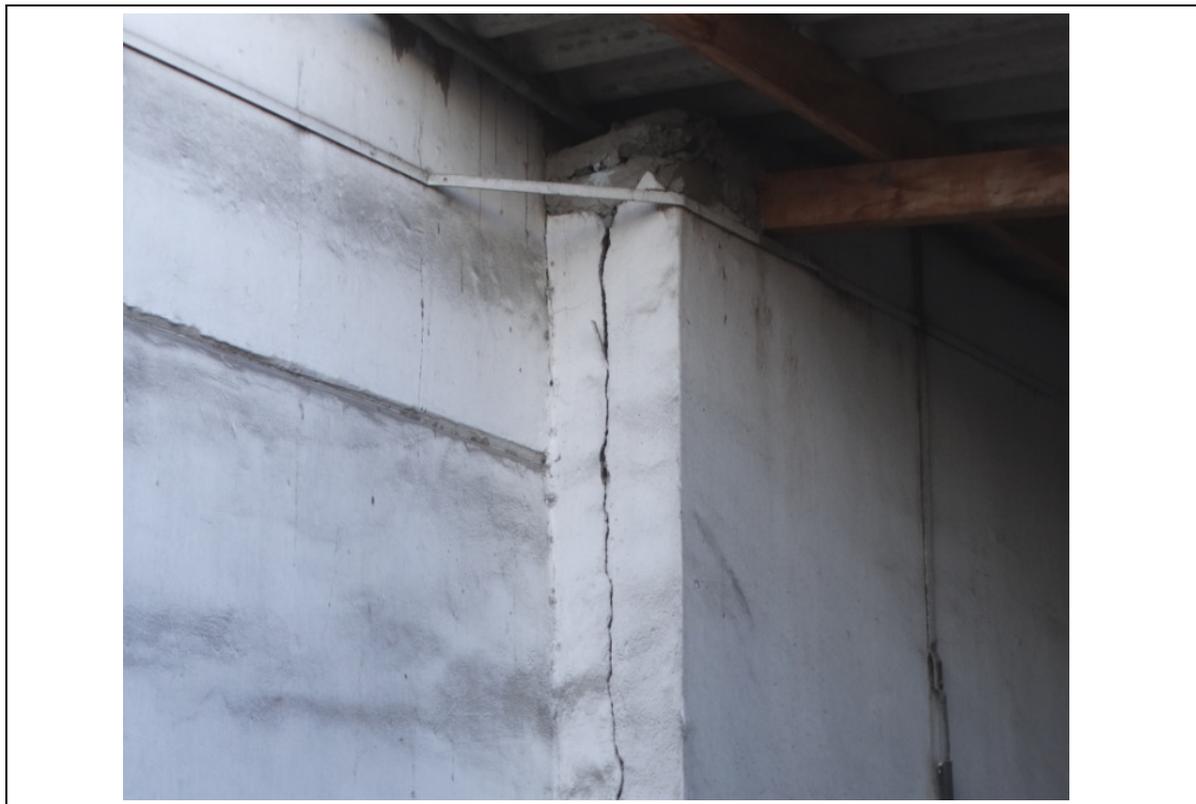
FOTO 185 – DETALHE DA FOTO ANTERIOR: TRINCA JUNTO A ALVENARIA.

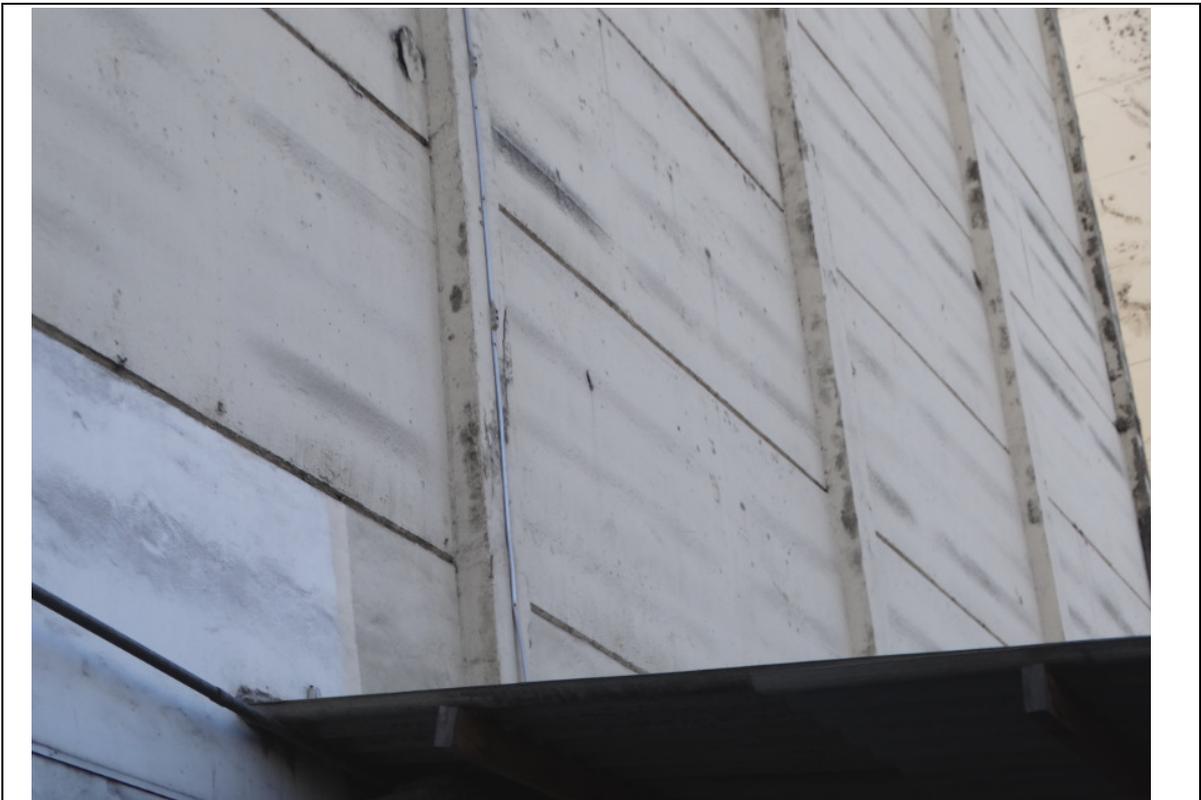
FOTO 190 – DETALHE DA FOTO ANTERIOR: INDÍCIO DE CORROSÃO DE ARMADURA DO PILAR. NECESSÁRIO UMA INSPEÇÃO INVASIVA, CASO EXISTA CORROSÃO TRATAR ADEQUADAMENTE.

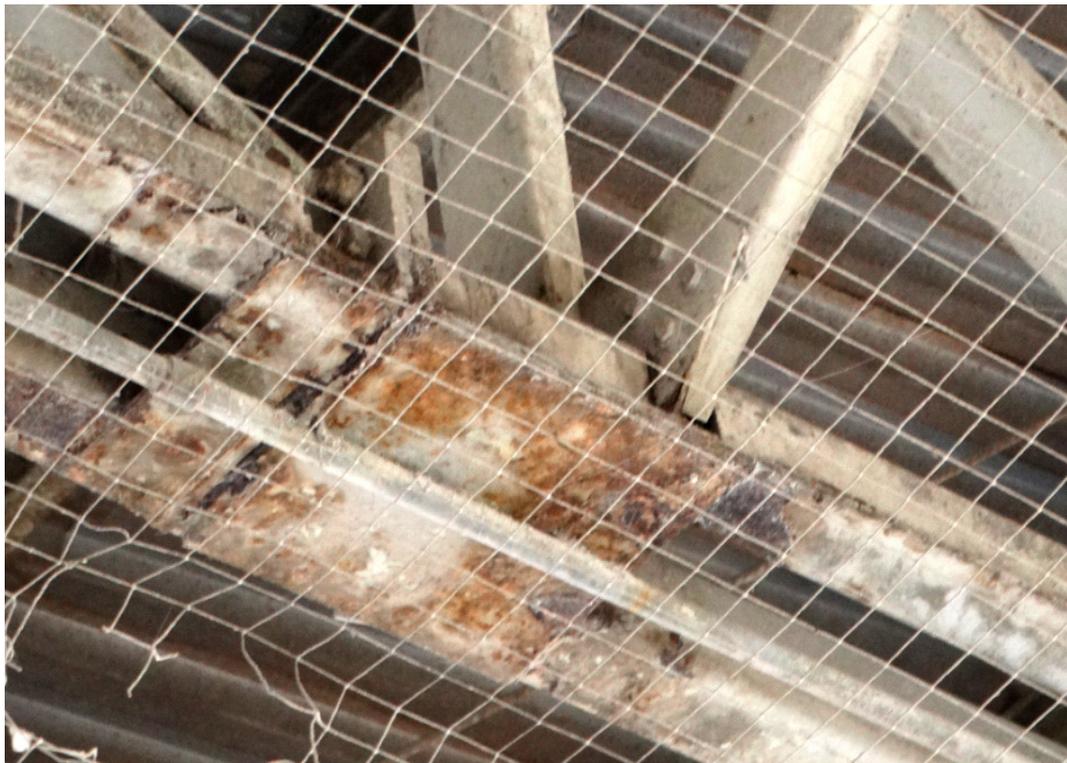
FOTO 192 – DETALHE DA FOTO ANTERIOR: CORROSÃO EM PEÇAS METÁLICAS DA COBERTURA.

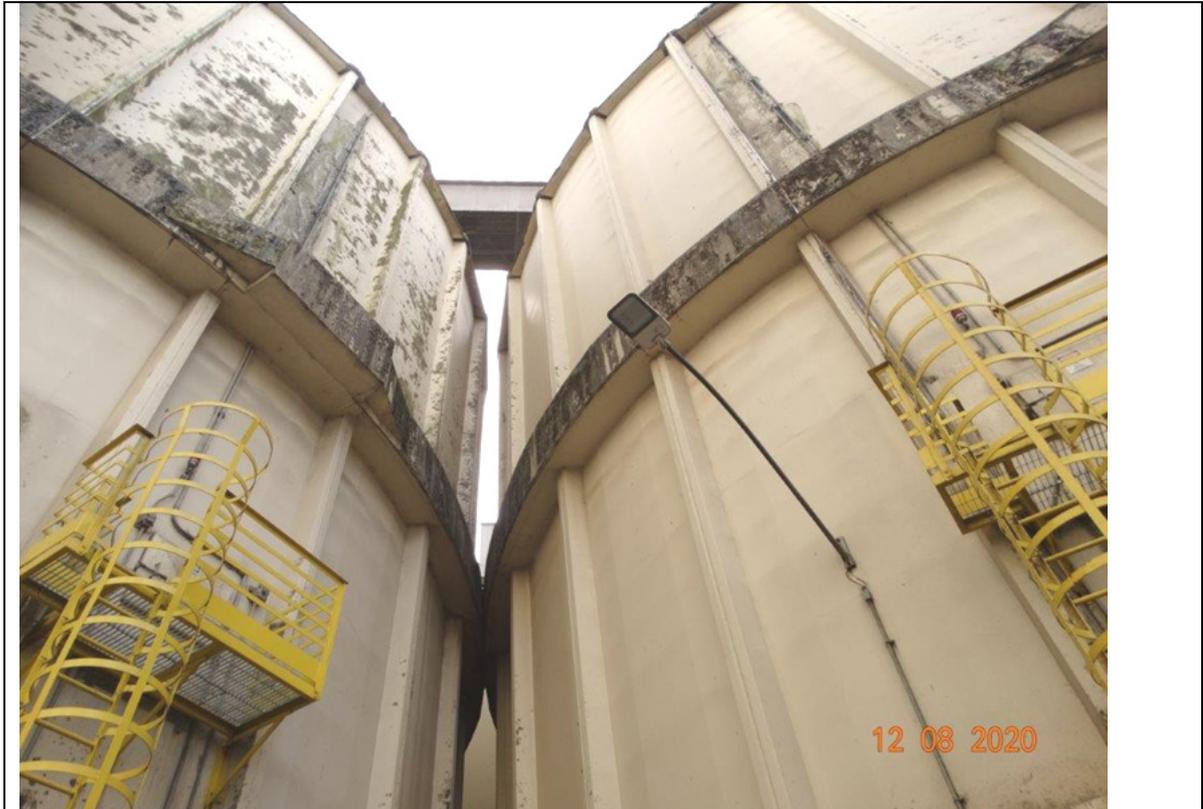
FOTO 195 – SILOS ZORTEA N° 04 (DIR.) e N° 05 (ESQ.) - OCORREU UM RECALQUE GERANDO A APROXIMAÇÃO DESSES SILOS. HÁ ARQUIVOS SOBRE ESTUDOS E PROCEDIMENTOS ADOTADOS, EM ANEXO A ESTE LAUDO.

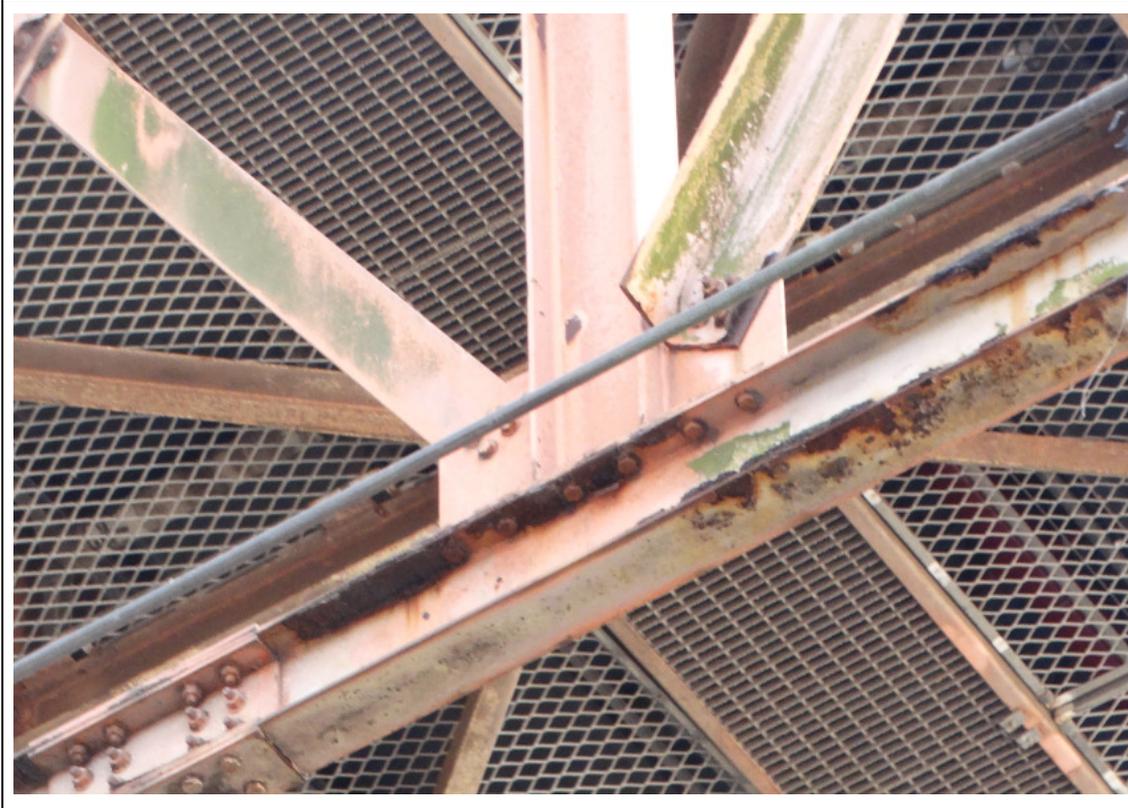
FOTO 204 – DETALHE DA FOTO ANTERIOR: PEÇAS DA ESTRUTURA METÁLICA COM CORROSÃO.
