LAUDO TÉCNICO

(INSTITUI A AUTOVISTORIA DAS EDIFICAÇÕES NÃO UNIFAMILIARES E DOS
SEUS ELEMENTOS QUE ESTEJAM SOBRE LOGRADOURO PÚBLICO)

**BUNGE SOUTH AMERICA
BUNGE BRASIL**

**BUNGE ALIMENTOS
UNIDADE INDUSTRIAL 1
MOINHO PACÍFICO
Praça Guilherme Aralhe, 20
Macuco, Santos - SP**

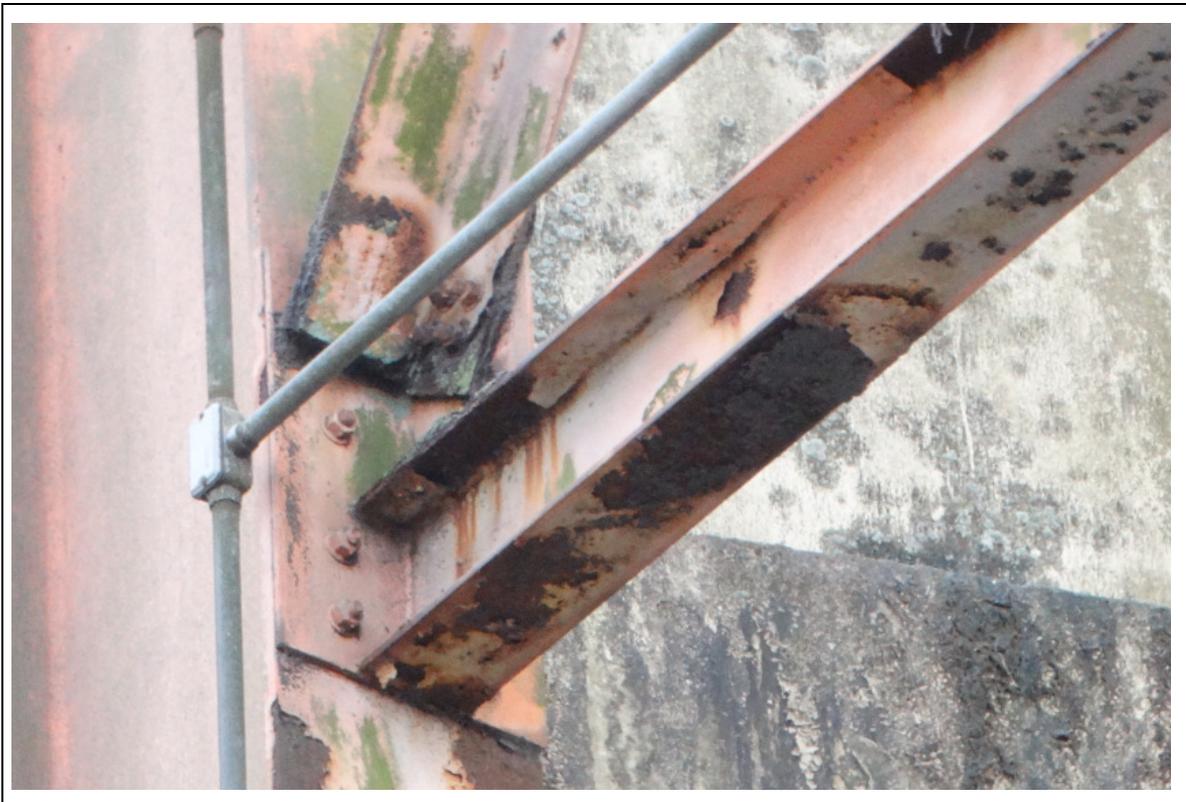
FOTO 205 – DETALHE DA FOTO ANTERIOR: PEÇAS DA ESTRUTURA METÁLICA COM CORROSÃO.

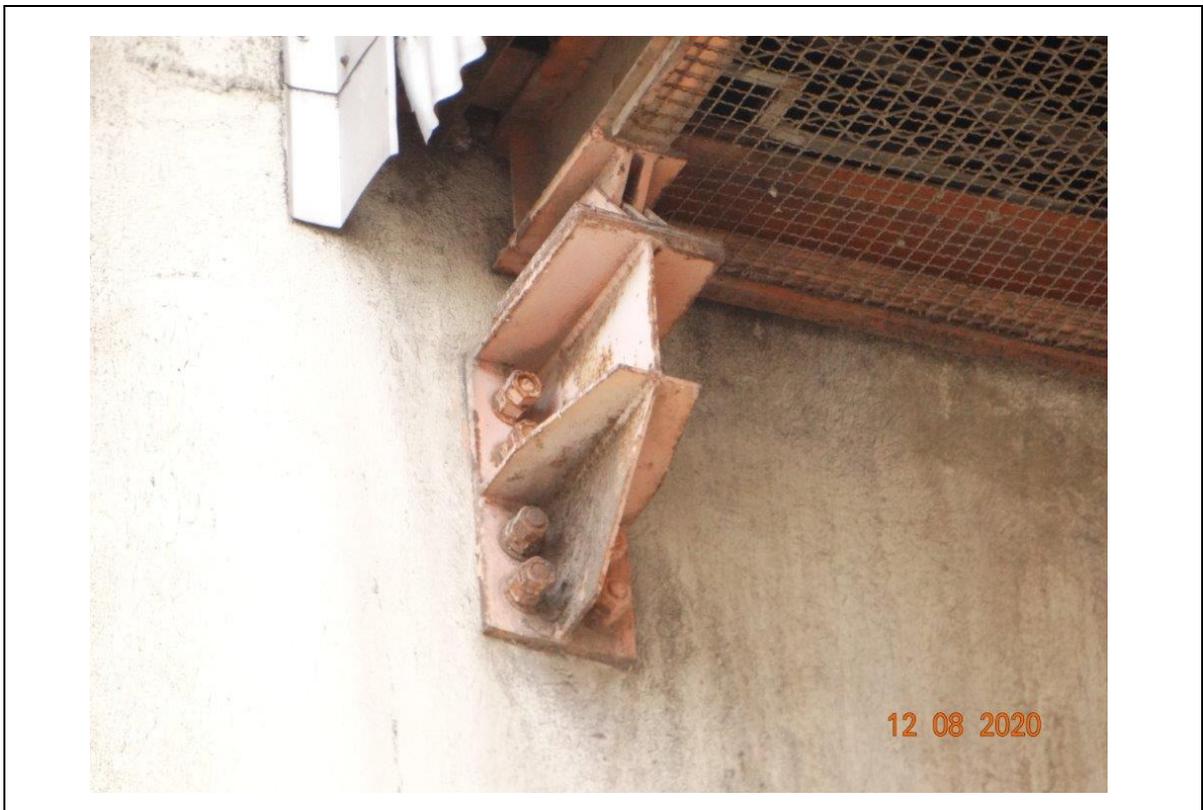
FOTO 209– DETALHE DA FOTO ANTERIOR: CALÇO DE APOIO DA CORREIA TRANSPORTADORA, IMPORTANTE PEÇA DE SUSTENTAÇÃO.

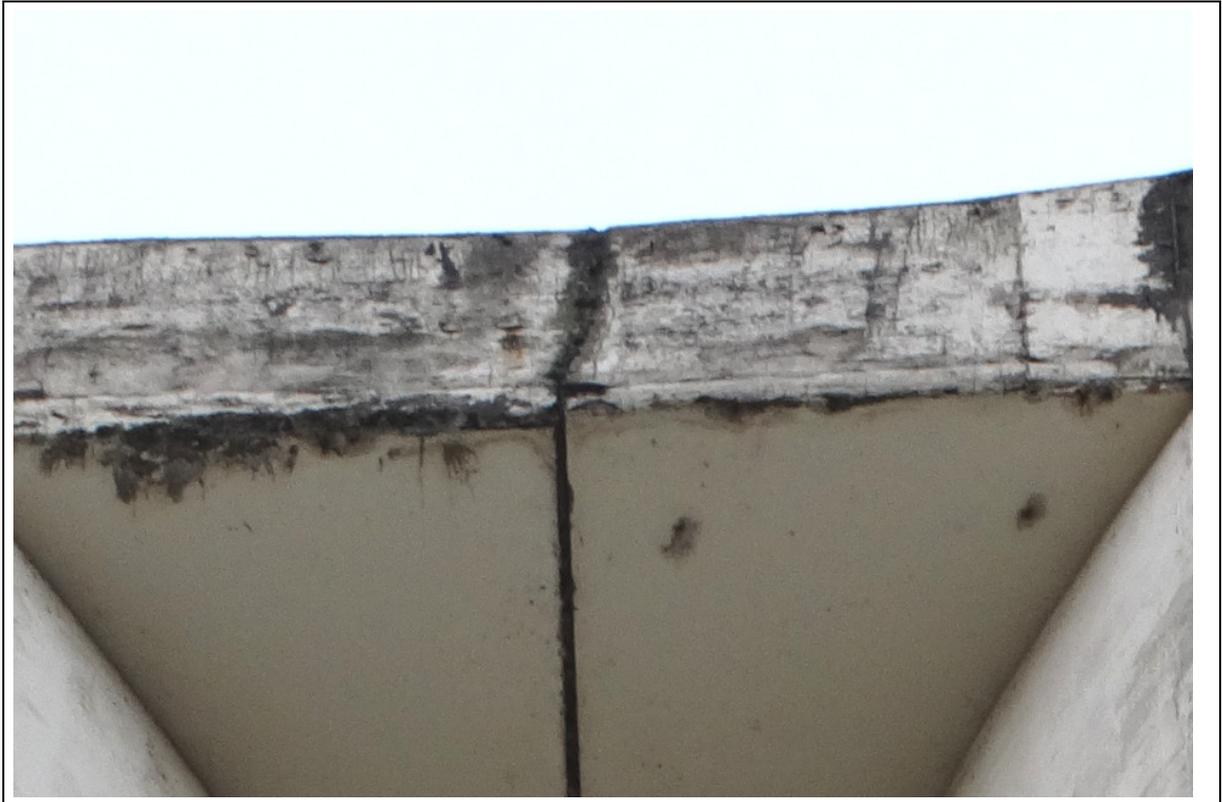
FOTO 220 – DETALHE DA FOTO ANTERIOR: NOTA-SE DESALINHAMENTO DA JUNTA ESTRUTURAL. NECESSÁRIO CONSULTAR O PROJETO ESTRUTURAL PARA VERIFICAR LARGURA PROJETADA E RECOMPOR NO ALINHAMENTO COM SELANTE.

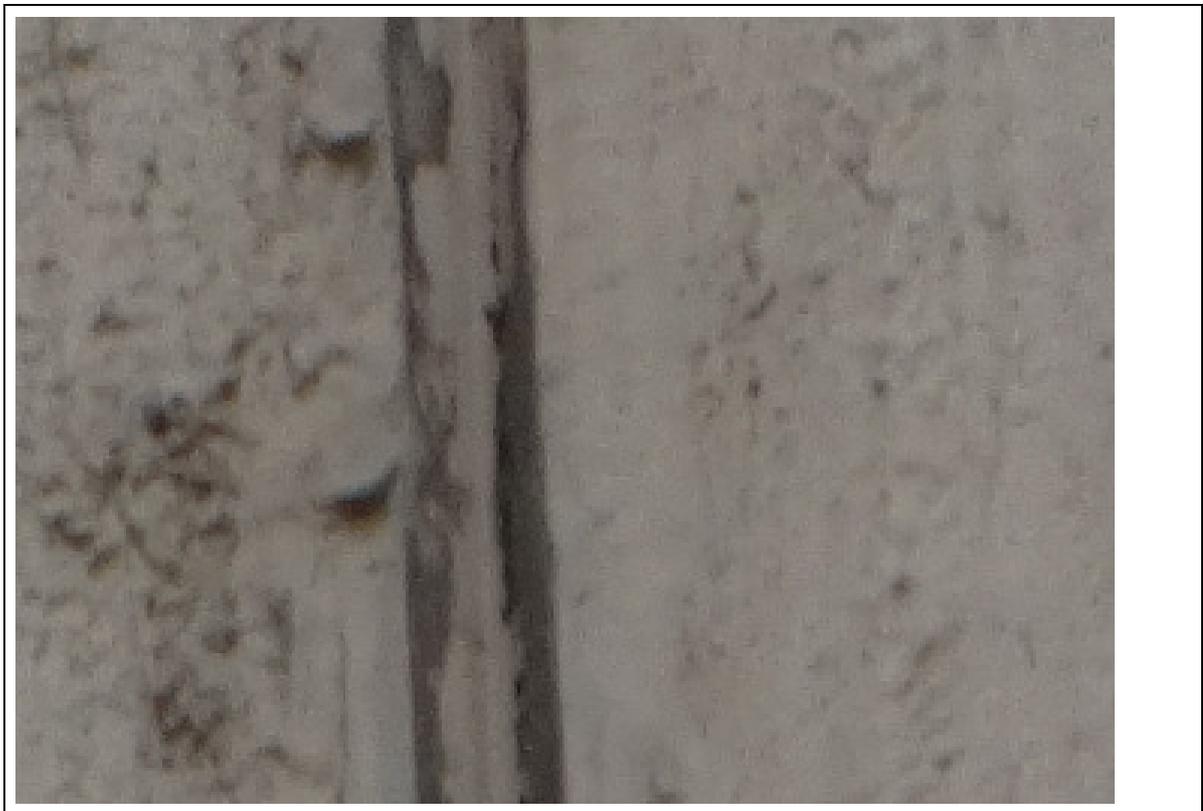
FOTO 223 – DETALHE DA FOTO ANTERIOR: TRECHO PREENCHIDO COM SELANTE, APRESENTANDO RUPTURA DE ADESÃO DO SELANTE COM O LÁBIO LATERAL DA JUNTA.

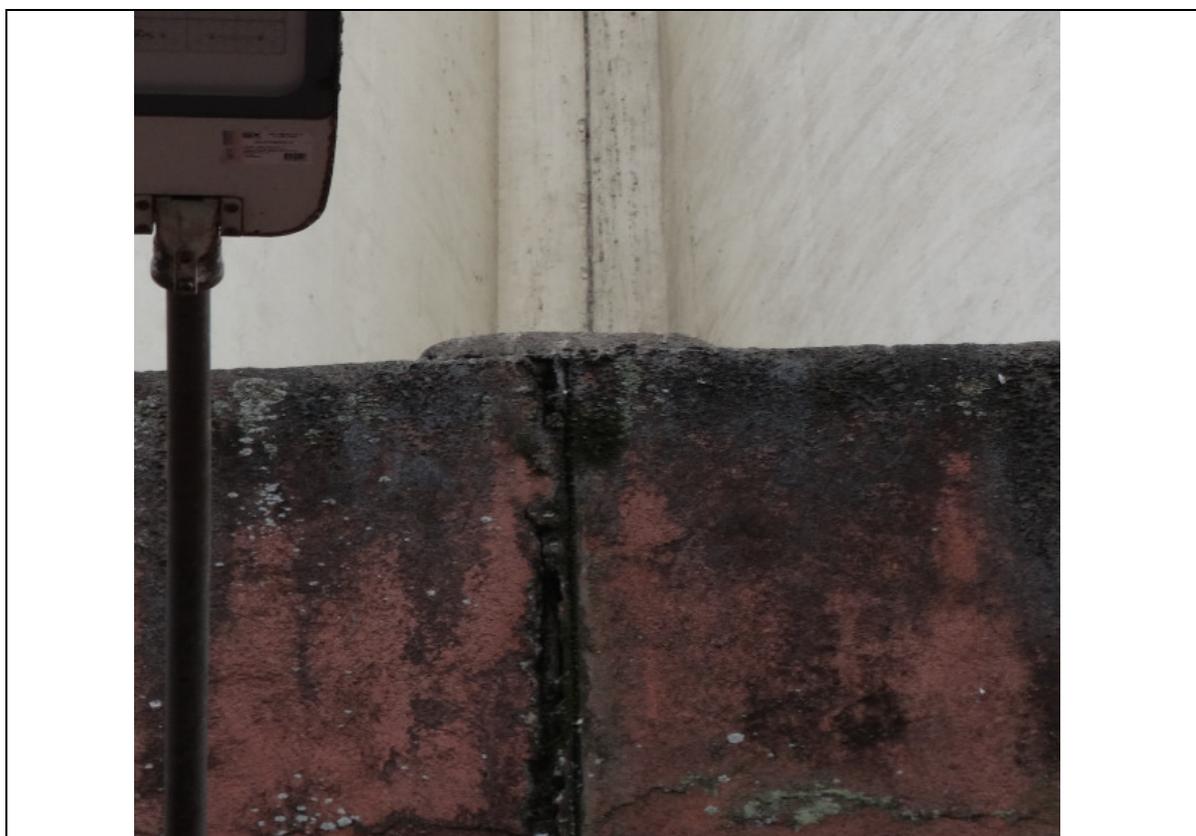
FOTO 225 – DETALHE DA FOTO ANTERIOR: OBSERVA-SE TRECHO SUPERIOR DA ALVENARIA COM A JUNTA ESTRUTURAL PREENCHIDA COM MATERIAL RÍGIDO.

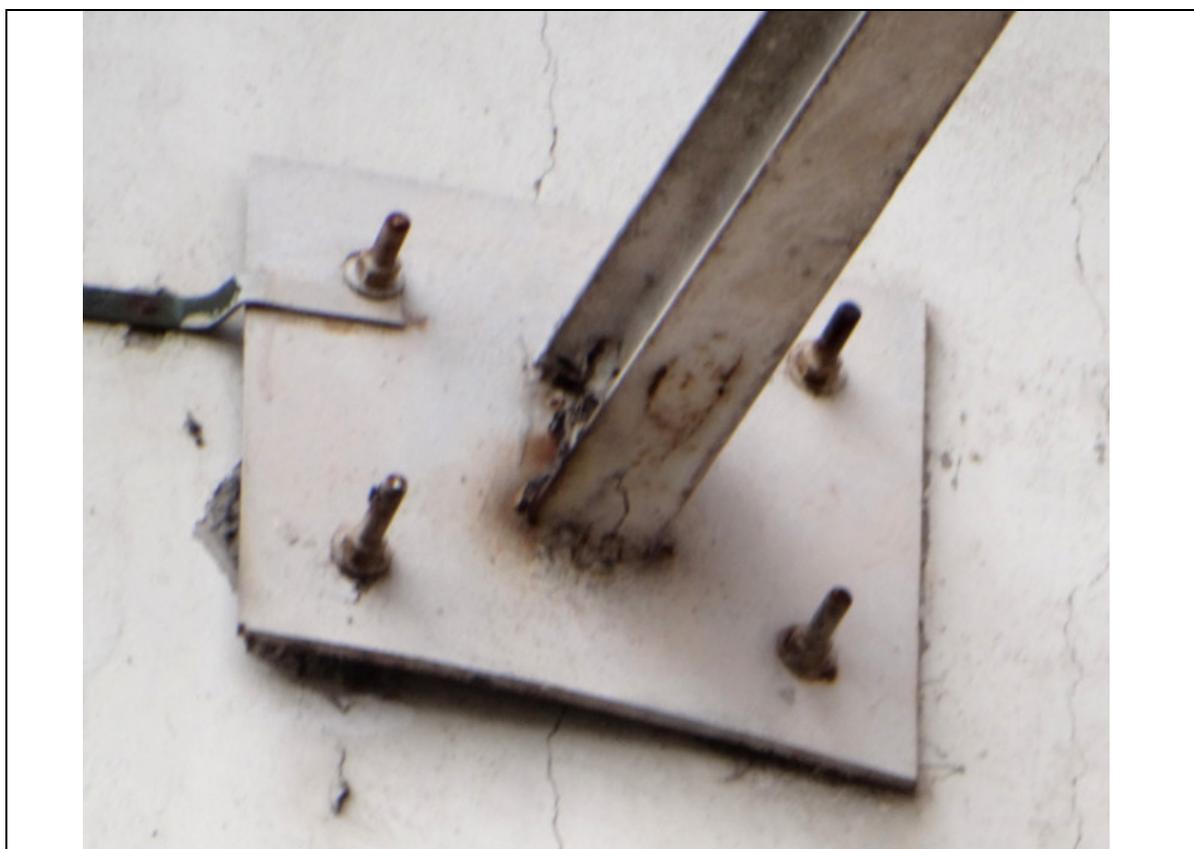
FOTO 236 – DETALHE DA FOTO 232: SUPORTE METÁLICO DA ESTRUTURA APRESENTA CORROSÃO NA EMENDA.

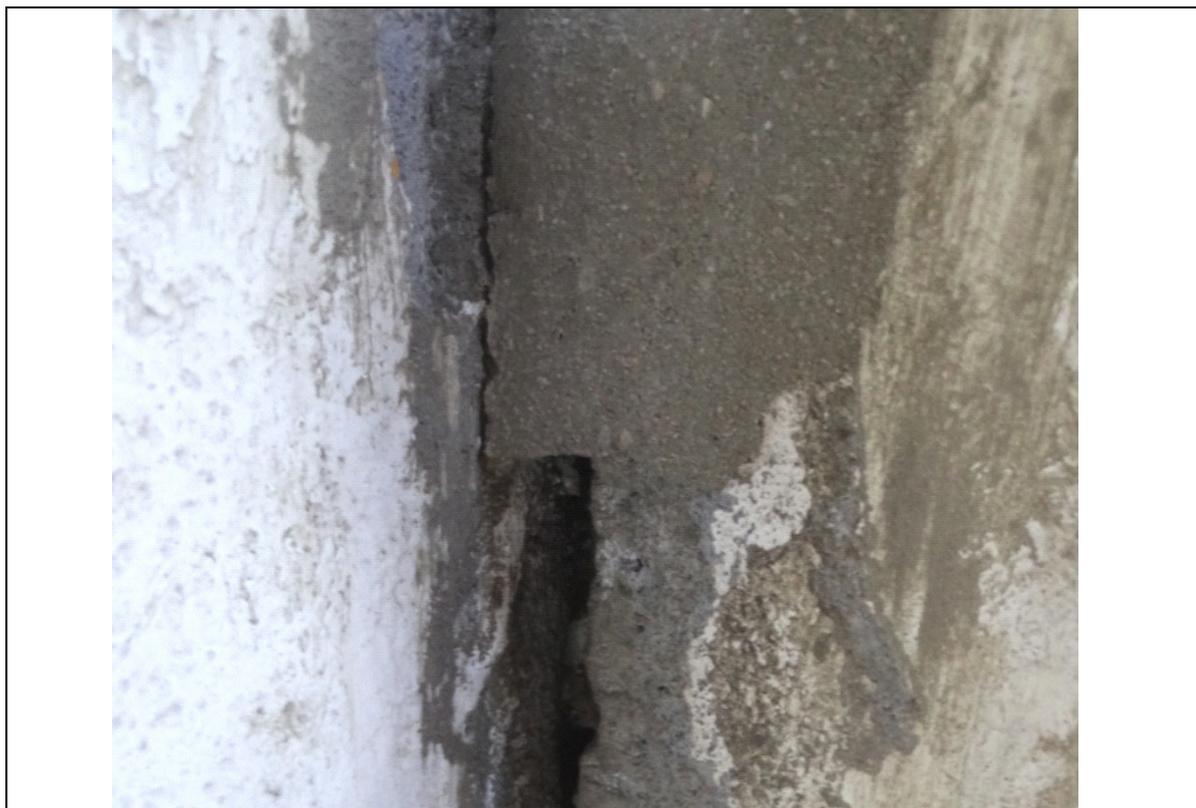
FOTO 248 – MEGASILO: DETALHE DA FOTO ANTERIOR: PREENCHIMENTO DE JUNTA DE DILATAÇÃO DE FORMA INCORRETA, COM MATERIAL RÍGIDO (ARGAMASSA CIMENTÍCIA). É NECESSÁRIO REMOVER ESSE MATERIAL E PREENCHER COM MATERIAL FLEXÍVEL, INDICADO EM PROJETO.

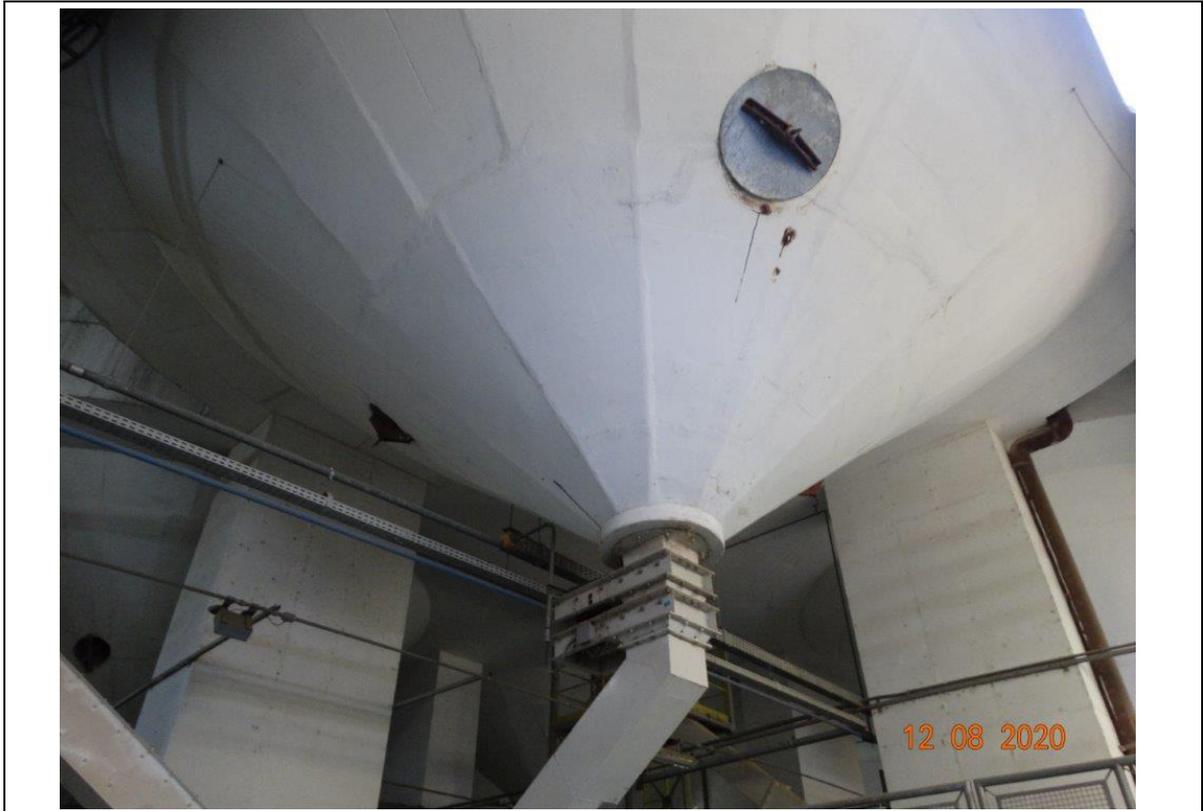
FOTO 264 – MEGASILO: TÉRREO: MANCHAS DE UMIDADE NÃO ATIVAS, SEM INFILTRAÇÃO.

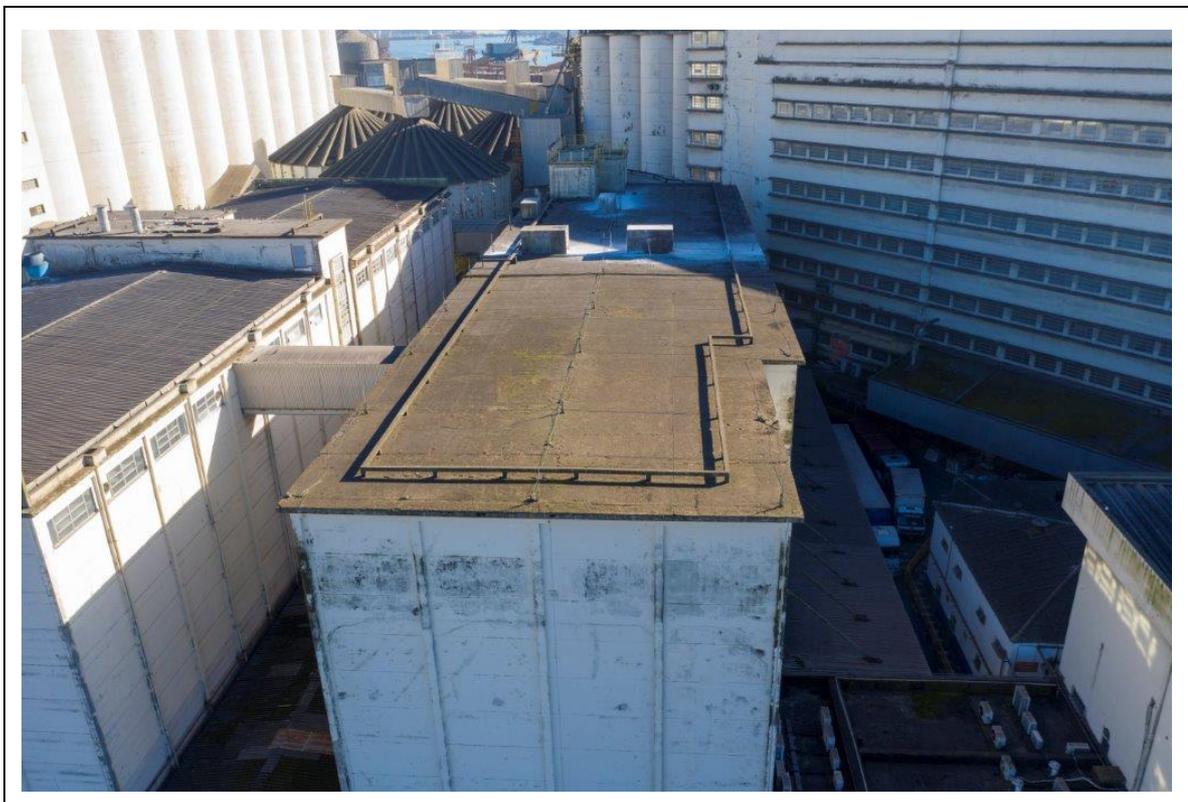
FOTO 268 – DETALHE DA FOTO ANTERIOR: ALGUMAS HASTES DO SPDA ESTÃO SEM FIXAÇÃO NA POSIÇÃO VERTICAL.

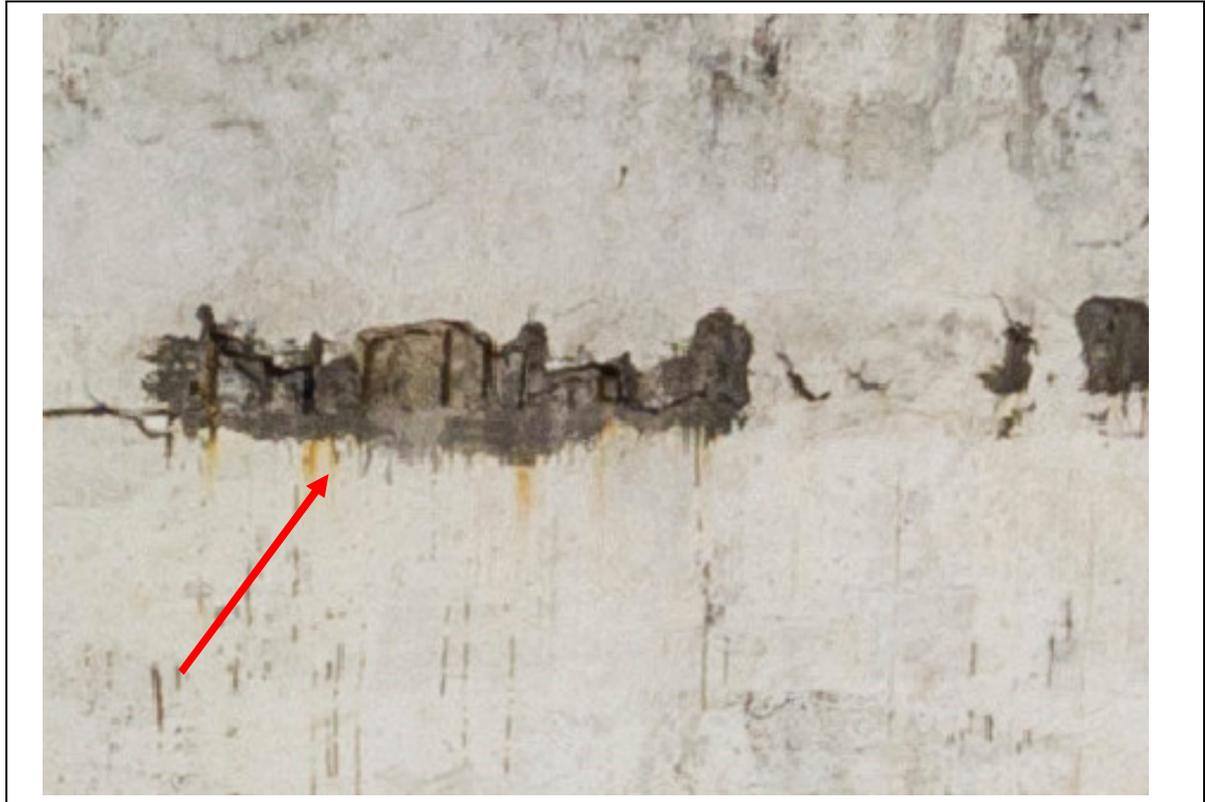
FOTO 277 – DETALHE DE FOTO DA PARTE SUPERIOR DO MEGASILO: ESCORRIMENTO DE SUJIDADES PELAS PARTES SUPERIORES OU PLATIBANDAS PELA AUSÊNCIA DE RUFOS. CRESCIMENTO DE PLANTAS SOBRE TRECHO DE LAJE.

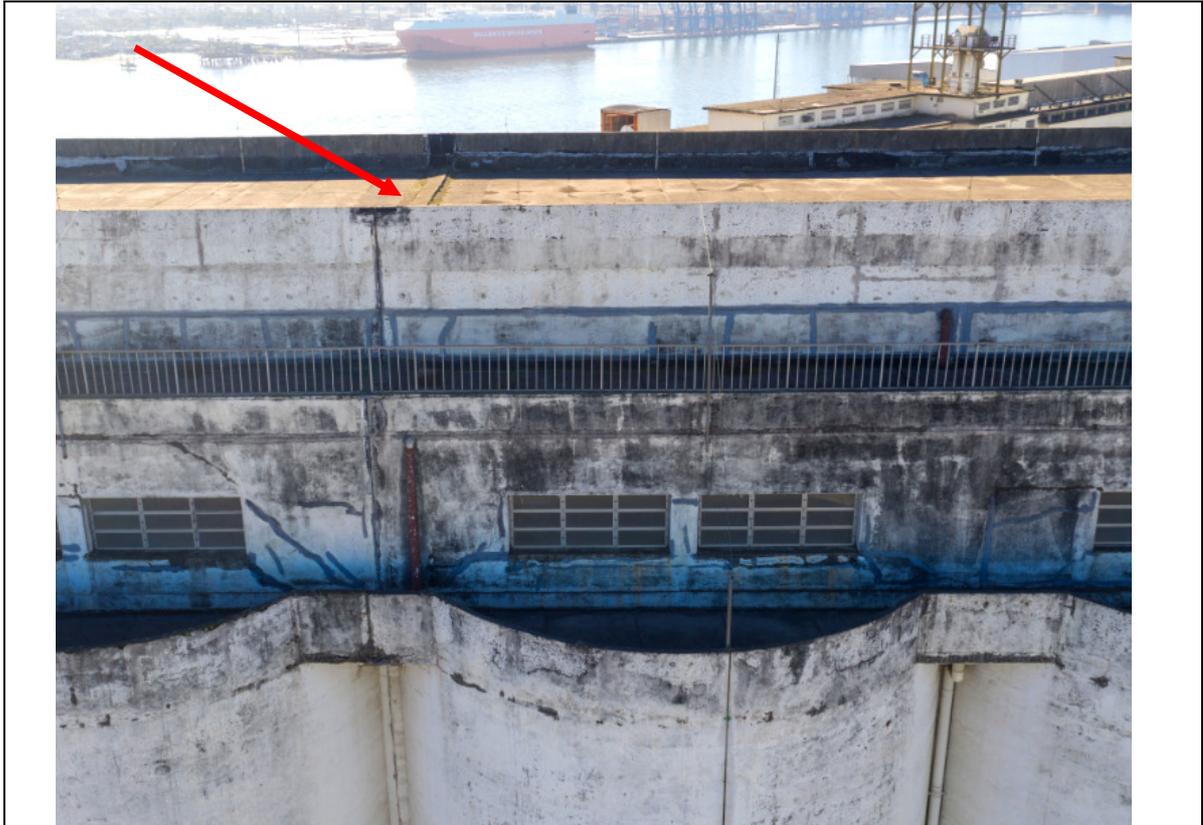
FOTO 279 – DETALHE DA FOTO ANTERIOR: NECESSÁRIO INSPECIONAR "IN LOCO" SE A JUNTA DE DILATAÇÃO TEM CONTINUIDADE E ALINHAMENTO; PROTEÇÃO MECÂNICA COM SUJIDADES E COM SALIÊNCIA.

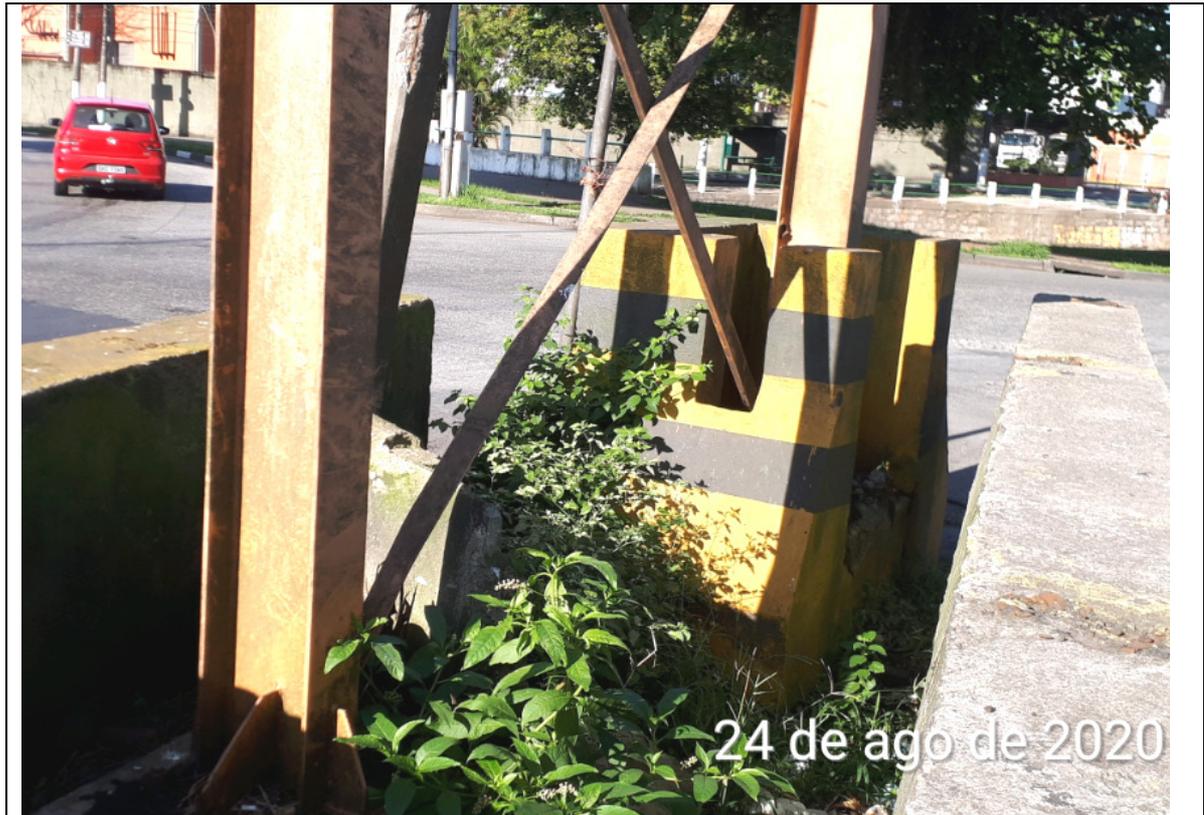
FOTO 301 - DETALHE DA BASE DA TORRE DA FOTO ANTERIOR : OXIDAÇÃO DA BASE E PARAFUSOS. SUJIDADES SOBRE A BASE, CAUSANDO UMIDADE.

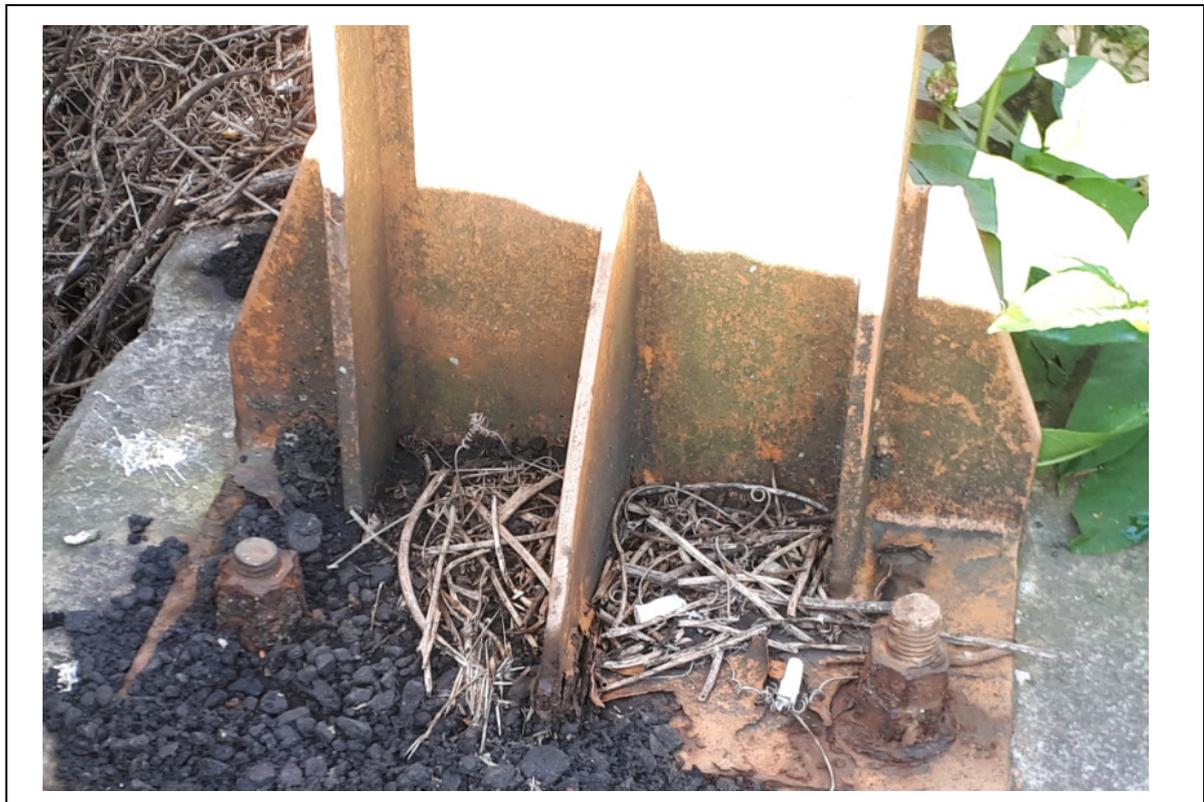
FOTO 302 - DETALHE DE UMA BARRA DESTA BASE, COM DEFORMAÇÃO.

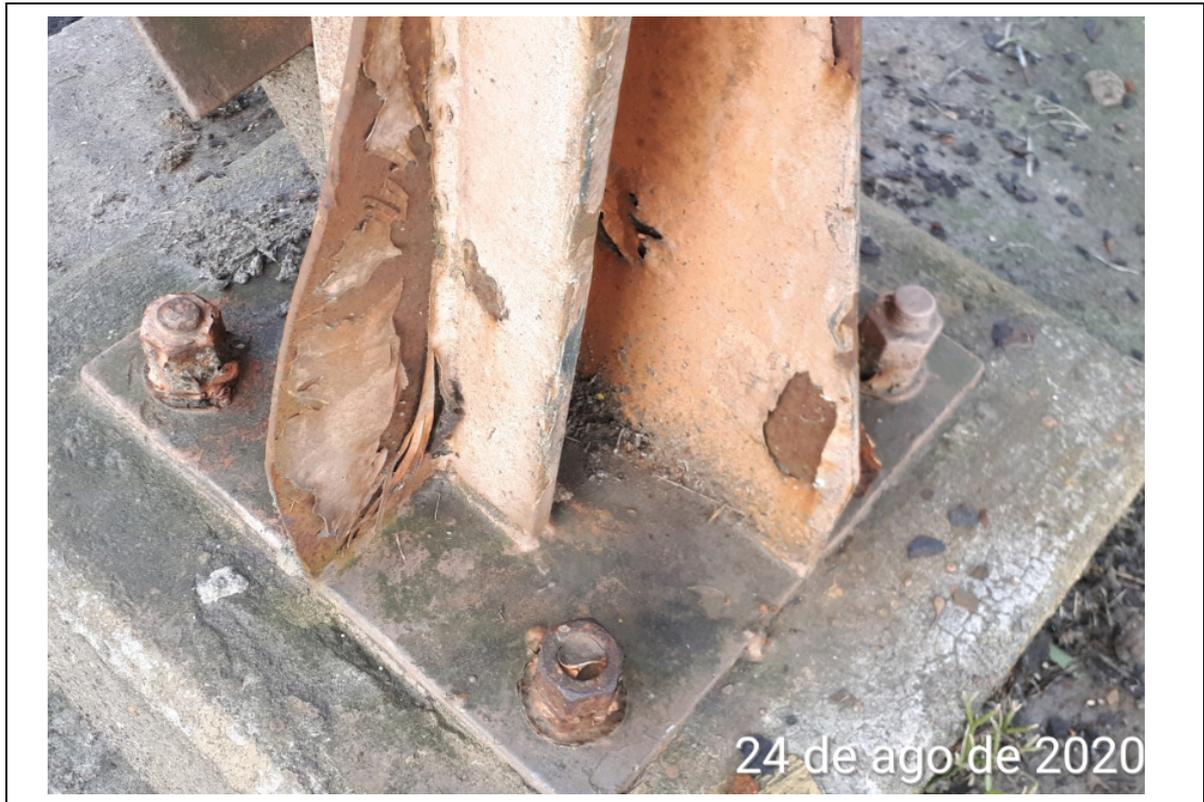
FOTO 307 - UMA DAS VIGAS DA TORRE, COM ACÚMULO DE SUJIDADES, COLÔNIA DE FUNGOS E BACTÉRIAS COM COR ESVERDEADA. CORROSÃO LOCALIZADA.
